# **RESTAURÁLÁSI DOKUMENTÁCIÓ**

**egy feltehetően 19. századi, hordozható, festett fa  
feszületről**

**Magyar Képzőművészeti Egyetem  
Restaurátor Tanszék  
2023-2024**

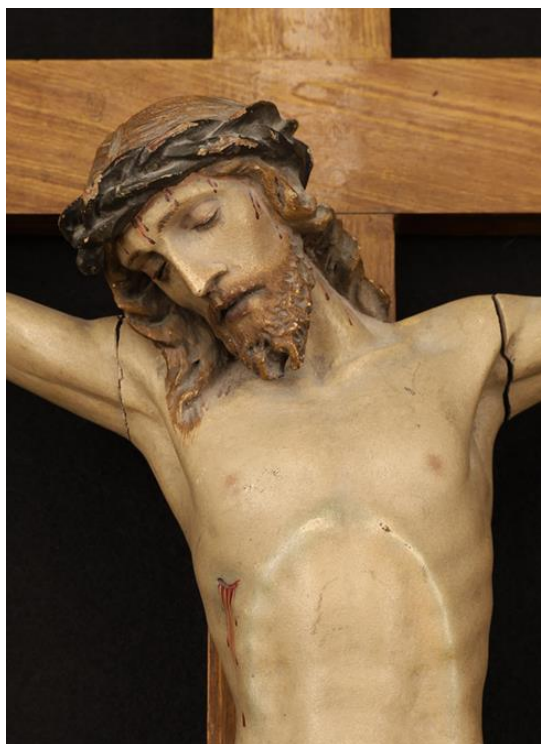
6. kép

A feszület három elemből áll, a keresztből, a rá erősített korpuszból és INRI táblából. A kereszt és a korpusz fából készült, míg az INRI tábla egy vékony fémlemezről. A kereszt felülete flóderezett, az INRI tábla és a korpusz maga is festett. Karjai csapolással lettek rögzítve a testhez, ahol a ragasztások meggyengültek, körbepedtek (6., 7. kép).

A vállaknál a rögzítés mentén való elválás/körbepedés (34.,35.kép) és a csavarokkal történő rögzítés (36.,37.kép) – ami esztétikai problémát jelentett – indokoltta a korpusz levételét a keresztről, illetve a karok leválasztását a testről, azoknak újra csapolása érdekében. Az INRI

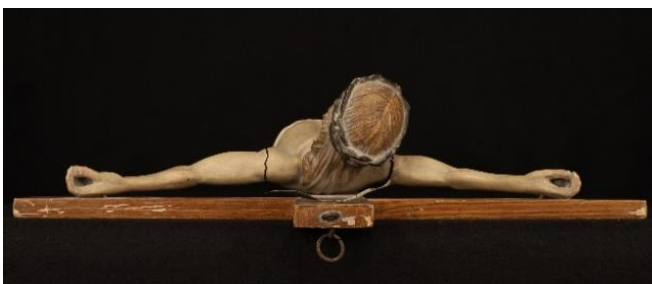
7. kép: A feszület fölülnézete.

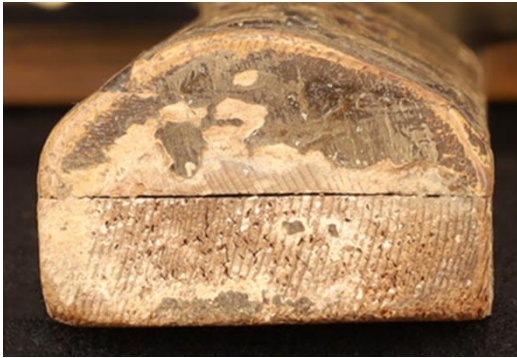
A teljes felület erősen szennyezett volt, a festékréteg elszórtan, a széleken és a plasztikailag kiemelkedő felületeken erősebben kopott volt, alóla előtűnt az alapozás a kereszten, a korpuszon, illetve az INRI táblán egyaránt. A töviskoronán, bal karon, az ágyékkötő hátoldalán és a jobb vádlin, illetve a kereszt felületén elszórtan, de lefőképp a keresztzsárak legvégén a kopás néhol olyan mértékű volt, hogy láthatóvá vált a faanyag (10.,11.,12.,15.,17. kép).

10. kép: A függőleges kersztzsár alja.

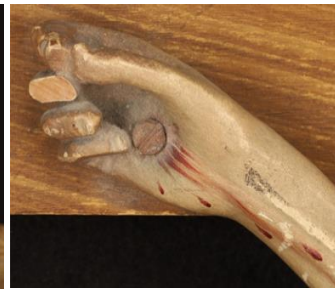
16. kép

A jobb kéz középső ujjának utolsó ujjperce (15.,16.kép), illetve a bal kéz mutató ujjának ujjbegye hiányzott (17.,18.kép). Egyéb hiányként feljegyezhető volt még a korpuszt rögzítő három faszeg. A korpusz átvételkor csavarokkal volt rögzítve a kereszthez a tenyerein keresztül, míg egymáson lévő lábait egykor tartó faszeg vége fele bele volt törve annak menetébe, rögzítő szerepét már nem töltötte be (19.kép). A jobb láb elülső részén, a hiányzó szög meneténél ki volt törve egy kis darab a fából (20.kép).

A plasztikai hiányok közül elsőként a jobb kéz hiányzó ujjdarabjának rekonstrukcióját készítettem el hársfából, a meglevő ujjak kialakítását követve. Az elkészült kiegészítés rögzítését faragasztó mellett egy apró, bambuszpálcából készített csappal erősítettem meg. Ez a csap egy plusz tartást hivatott biztosítani, hiszen ez az ujj korábban ragasztás után is letört. A kiegészítést, felhelyezését követően hígított dolomitos masszával alapoztam le, majd ennek száradása után, finom csiszolópapírral simára csiszoltam a felületét (78.,79.,80.kép).

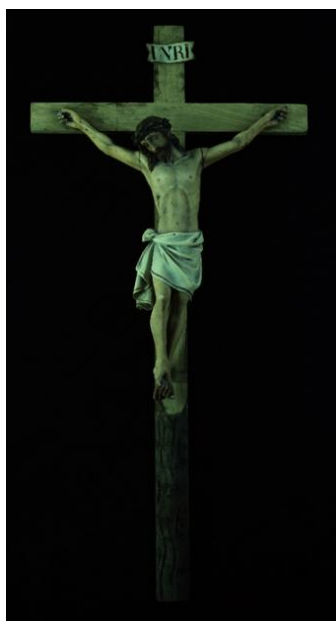
29. kép

A feszület teljes felülete egységesen lumineszkál (29.kép). Ami azt mutatja, hogy a kereszt, a korpusz és az INRI tábla lakkozása egy időben történt. A lakkréteg fölött nem voltak megfigyelhetőek későbbi retusok. A jobb kéz mutatóujjának törésfelületén látható kék lumineszcencia, ami valamiféle anyag, feltehetően ragasztó jelenlétét engedi feltételezni ott (31.kép). Valószínű, hogy az az utolsó ujjperc már korábban is letört egyszer, és vissza lett ragasztva. Aztán újra letört, és ez alkalommal a letört darab el is vészett.

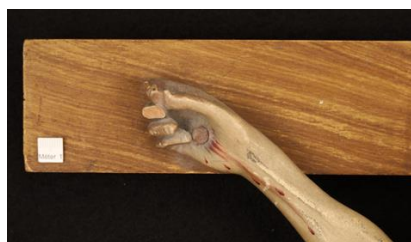
38. kép

Ez megerősítette a feltételezést, hogy a kereszt és a korpusz eredetileg nem egymáshoz tartoznak. A kereszt vízszintes szárán, a bal kéznél, korábbi rögzítés helyét találtam, a jobb kéznél ilyen nincs jelen (38.,39.kép).

Feltételezhetően itt egy másik korpuszt rögzítettek korábban a kereszthez. Ehhez fa szöveget használtak, ami nem lett eltávolítva a menetből, csak le lett vágva hátul a kereszttel egy szintbe (41.kép). Elöl, fejmikroszkópba megnézve szálas, úgy néz ki, mintha eltört volna a korábban benne lévő faszeg és csak letekerték volna az elejét (40.kép).

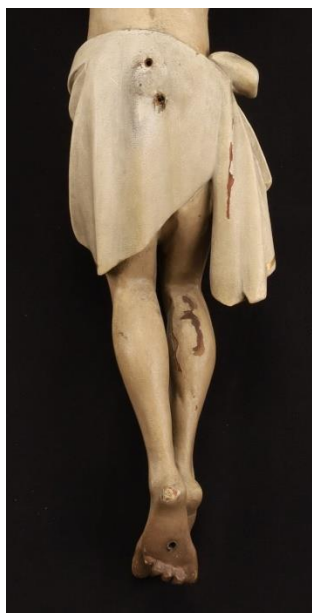
44. kép

A Feszület elemeinek szétbontása lehetővé tette azoknak részletesebb vizsgálatát. Mikor leemeltük a korpuszt a keresztről, láthatóvá vált hátul, a derekánál egy korábbi rögzítési furat. Alacsonyabban van, mint a jelenlegi, ehhez nincs hozzáillő furatnyom a kereszten (44. kép).

A szétszedés után a korpusz hátulját vizsgálva jobb rálátást kaptam az egyékkötő hátulján és a jobb vádlin található nagyobb, összefüggő festék kipergésekre (44.kép).

Ezeknek a hiányoknak a széleit fejmikroszkóppal megvizsgálva sem véltem látni alapozó réteget, talán pont ezért engedte el a fát a festékréteg olyan könnyen. Feltételezhetően a korpusznak nincs a teljes hátoldalán alapozás. A Feszület elemeinek hasonló festéstechnikájából és az ahhoz felhasznált színek árnyalatainak egyezéséből arra következtettem, hogy a kereszt akkor kaphatta a jelenlegi flóderezett festését, és a korpusz lábai alá a fatörzs szerűen faragott hársfa elemet, amikor összepárosították a jelenlegi korpuszával. Szintén a keresztről való levétel után vált láthatóvá, hogy azokon a pontokon, ahol a korpusz hátoldala felfekszik a keresztre, felülete le volt horzsolódva (47.,48.,49.kép). Itt nem csak a festékréteg és az alapozás hiányzott, hanem valamennyi magából a fából is.

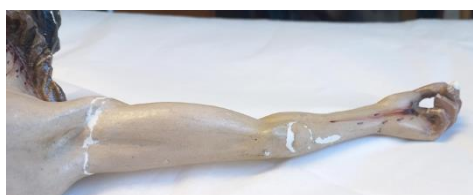
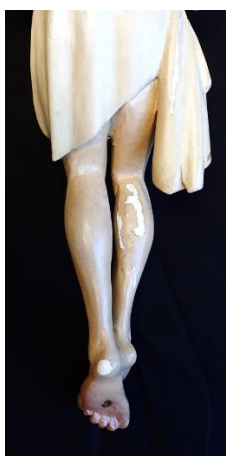
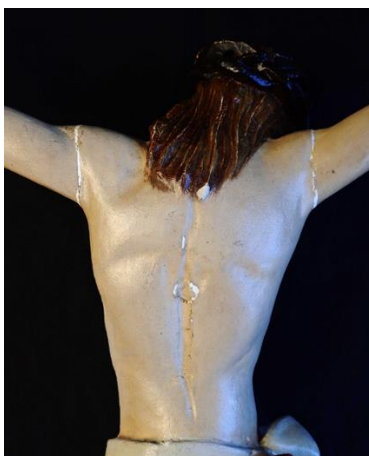
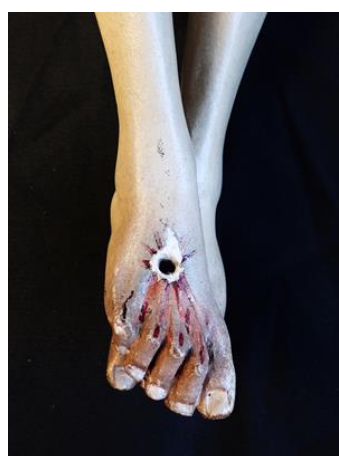
Mind a kereszten (68.-72.kép) és a korpuszon (62.-67.kép) is voltak tömítendő felületek.

Az esztétikai helyreállítás első lépéseként enyves-dolomitos, hármaskéverékes<sup>1</sup> tömítőmasszával tömítettem az alapozóban és festékrétegben keletkezett hiányokat. A tömítendő felületre először egy ecset segítségével faragasztó és desztillált víz 1:3-as oldatát vittem fel a tömítés megtapadásának és tartósságának megerősítése érdekében. Egy keveset kevertem magához a tömítőmasszához is a hígítatlan faragasztóból, majd azt egy szeméslándzsával dolgoztam be a hiányzó rétegek helyére.
