# **Mellékletek**

„Víztechnológiai berendezések karbantartási  
problémái” című dolgozathoz

Készítette: Balogh Roland

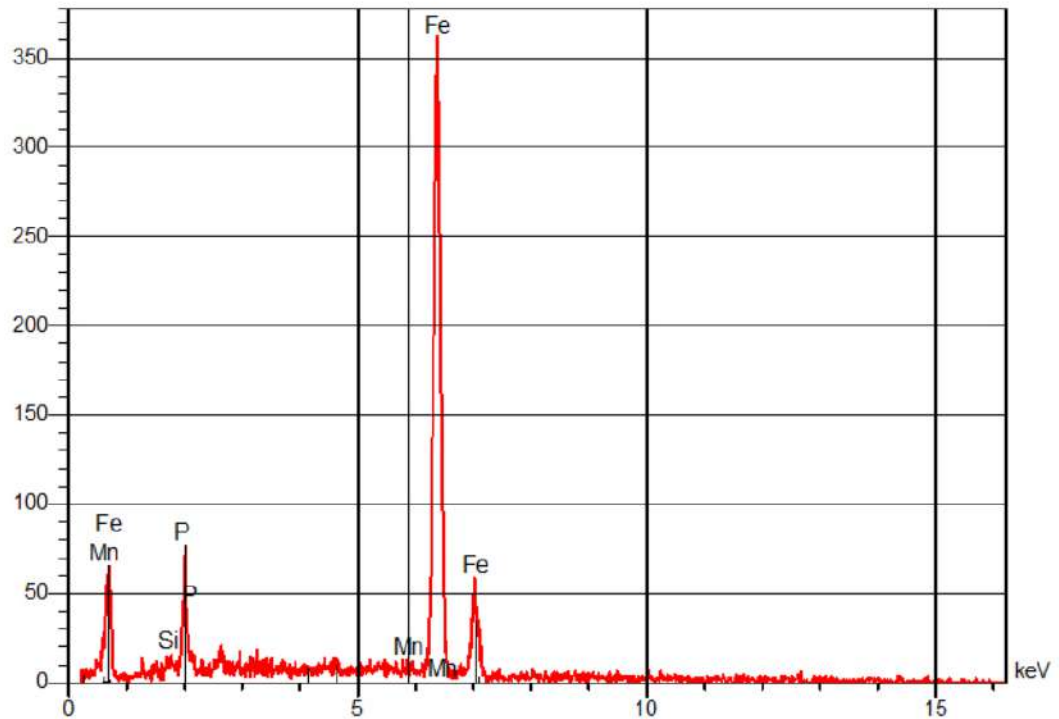
110. számú melléklet: A foszfidos eutektikum elemeloszlás térképe a 8. számú minta hosszirányú metszetén

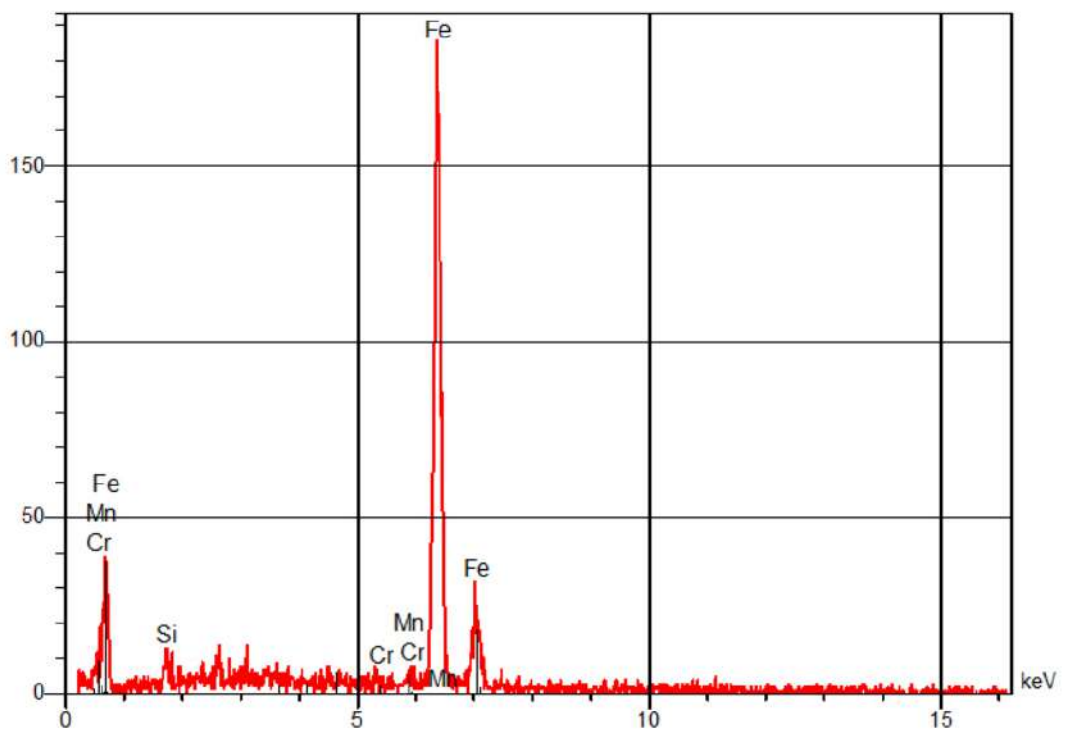
113. számú melléklet: 8. számú minta hosszirányú metszetén a perlites rész elemeloszlási térképe
