**A geoelektromos módszerek alkalmazása  
hulladéklerakók HDPE fóliás szigetelésének  
ellenőrzésére**

**Pécsi Tudományegyetem**  
**Pollack Mihály Műszaki és Informatikai Kar**  
**Környezetmérnöki Tanszék**

Készítette: Kőrösi Luca Zsófia  
Évfolyam: 3. évfolyam

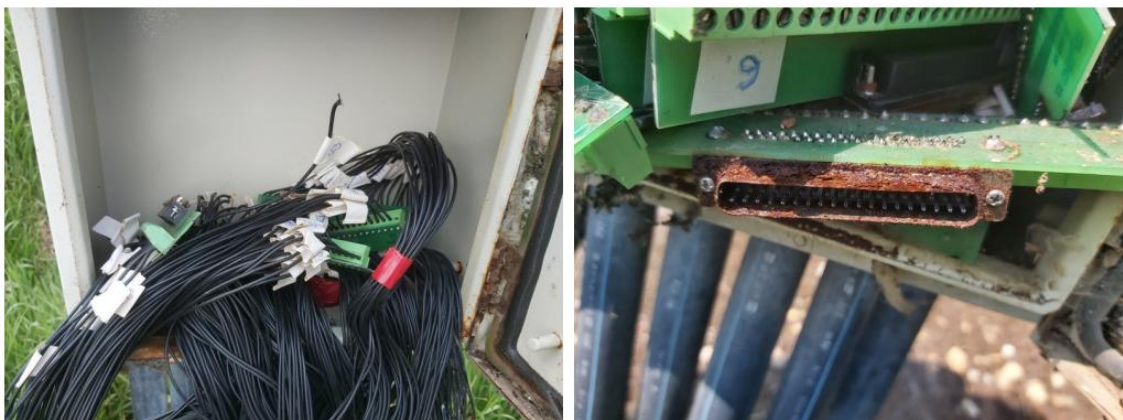
A csatlakozó panelek a csatlakozó szekrényekben nincsenek rögzítve, ami miatt, a mérések alatti mozgástól a bekötő vezetékek eltörhetnek, szakadhatnak. Emellett nem megfelelő a szekrények szigetelése sem, így a bejutó nedvesség és a depónia gáz erősen korródáló hatású a vezetékekre tekintve (13. ábra). Ez nehezíti a mérést és több vezeték használhatatlannak bizonyult, leszakadt, vagy sérült. Ezután ezeknek a szekrényeknek a javítására, kicserélésére, a csatlakozó rögzítésére és a korrodált csatlakozó panelek kicserélésére tettek javaslatot, a nedvesség és a depóniagáz bejutásának megakadályozására.

*13. ábra: A nem megfelelő szigetelés hatásai*

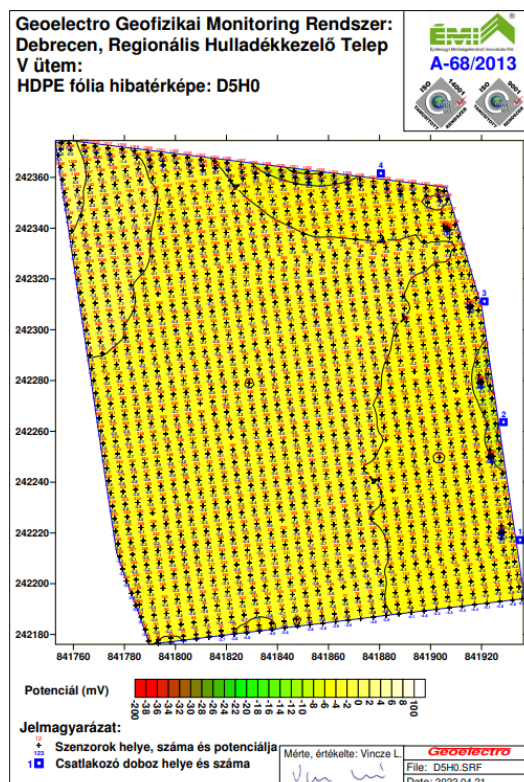
14. ábra: Az V. ütem hibatérképe

A HDPE szigetelő fólia hibatérképét is megmérték. A keleti oldalon, a 2. számú csatlakozó doboz közelében található emelkedések, átmedvesedett talaj átfedéssel magyarázhatók. Az északi oldalon látható anomália pedig, a belső gerjesztő elektróda elhelyezésére vezethető vissza. (14. ábra) Összességében a medence belső részén a fólia sérülésére utaló anomáliákat nem fedeztek fel.

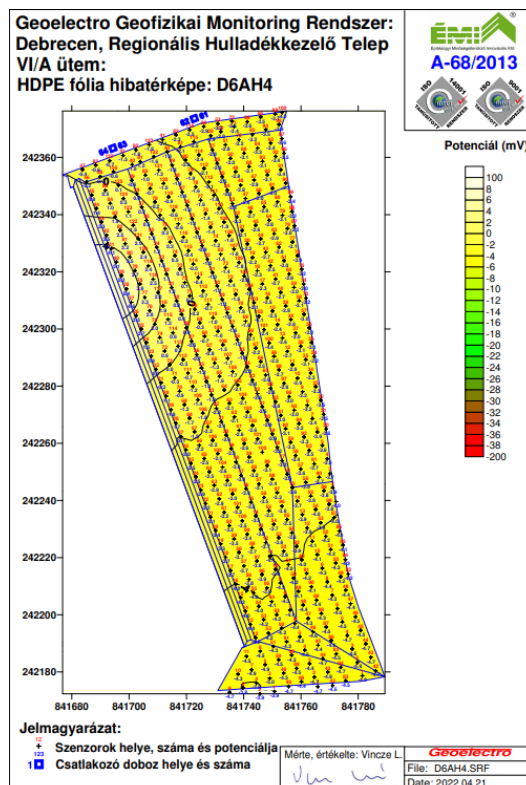
15. ábra: A VI/A. ütem hibatérképe [6.]

Ezt követően, a HDPE szigetelő fólia hibatérképének megmérésére került sor. (15. ábra) A bejáró úton található talajfedésen átfolyó áram hatását a külső gerjesztő elektródának megfelelő elhelyezésével kompenzálták. A depónia medence belsejében jelentős hibát nem fedeztek fel, viszont a megfelelő rendszer érzékenység fenntartására ajánlották a talajfedések

elkerülését, a perem és a bejáró út tisztántartását. A nyugati peremen, egy ilyen kismértékű talajfedés hatását lehet megfigyelni. [6.]

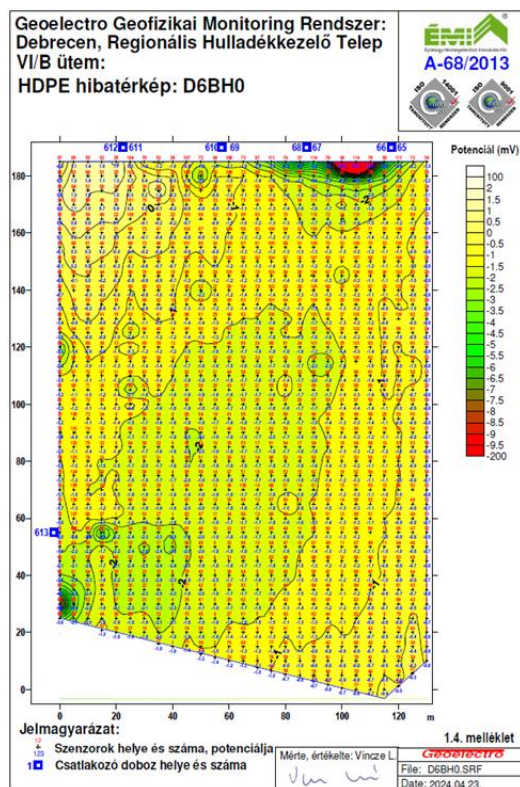
20. ábra: VI/B hibatérképe

A vizsgálat során alacsony hibaáram mellett közepesen zajos hibatérképet kaptunk (20. ábra), amelyen jól kivehetők voltak a korábban azonosított átvezetési pontok. A mérések alapján két hibahelyet valószínűsíthettünk: az egyik a 67/62-es, a másik a 610/71-es szenzor környékén helyezkedett el. Az első hibahelyet még a vizsgálat napján feltárva, kiderült, hogy a gyenge szivárgást több apró, tűhegynyi átszűrődés okozta. A második hibahely feltárására másnap került sor, az éjszakai és nappali esőzések miatt nehezített körülmények között. Az itt talált varrathibát szintén sikeresen kijavították. (21. ábra)

A javításokat követően a hibaméréseket megismételve, az új méréseken az eső miatt átázott geotextil áram kivezető hatása ugyan látható volt, de a hibatérkép már nem mutatott sérülésre utaló anomáliákat, igazolva a problémák sikeres elhárítását. [7.]

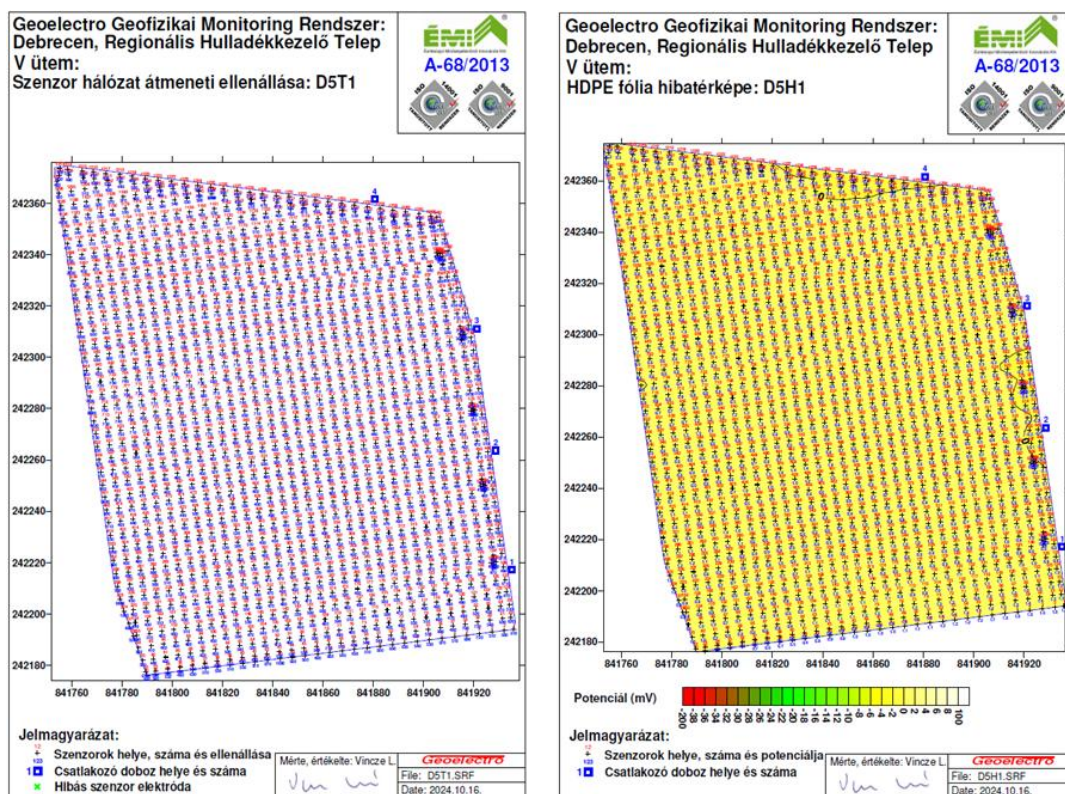
24. ábra: Az V. ütem szenzorhálózatának ellenállása és a fólia hibatérképe [8.]

A HPDE szigetelő fólia hibatérképének mérésekor a 4. számú csatlakozó doboztól nyugatra és a 2. számú csatlakozó doboz környékén mutatkozott gyenge potenciál emelkedés, de ennek mértéke kisebb volt, mint a 2022. év mérésnél tapasztaltak (24. ábra). Az emelkedés a belső gerjesztő elektróda elhelyezésével és a fedőtalaj helyi átnedvesedésével magyarázható. Az, hogy az anomáliák idén gyengébbek voltak, azzal magyarázható, hogy idén a talaj általában szárazabb volt, mint két évvel ezelőtt.

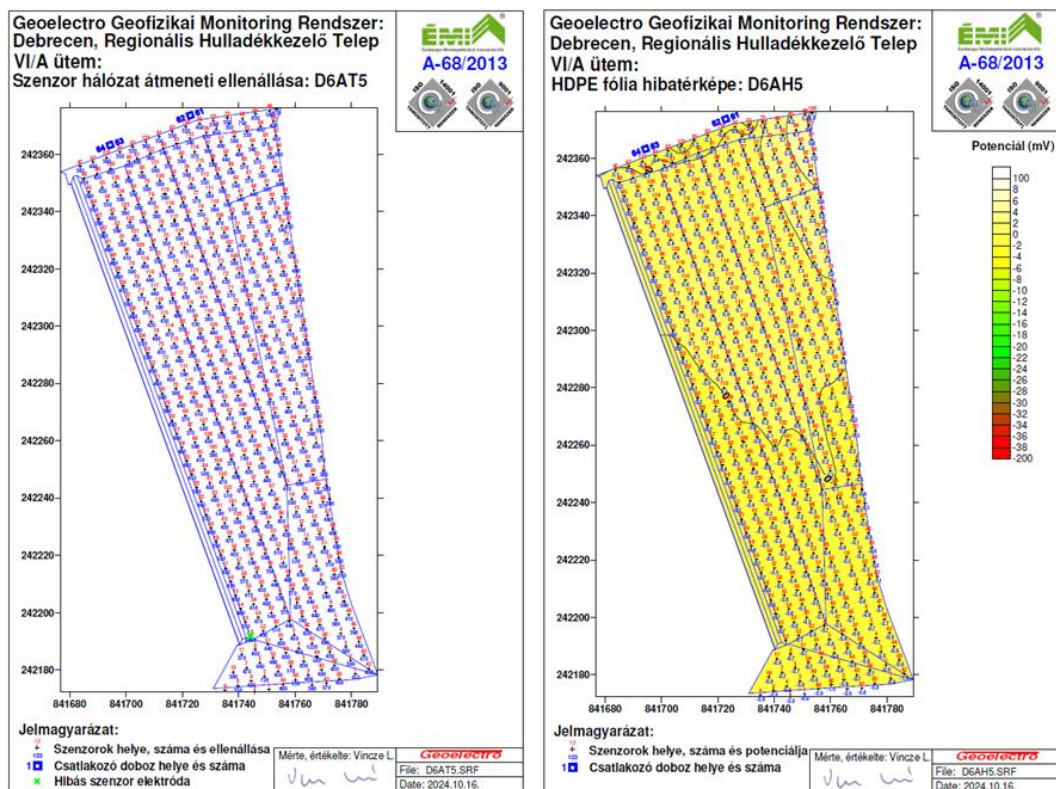
25. ábra: A VI/A ütem szenzorhálózat ellenállása és a fólia hibatérképe [8.]

Ezek után itt is a szigetelő fólia épséget vizsgáltuk meg. Az É-i szorítótöltésen, a csatlakozó dobozok közelében két helyen látható a peremnél jelentősebb potenciál növekedés. (25. ábra) Ezek talajátfedésekkel magyarázhatók. A medence belsejében sérülésre utaló anomália nem látható.

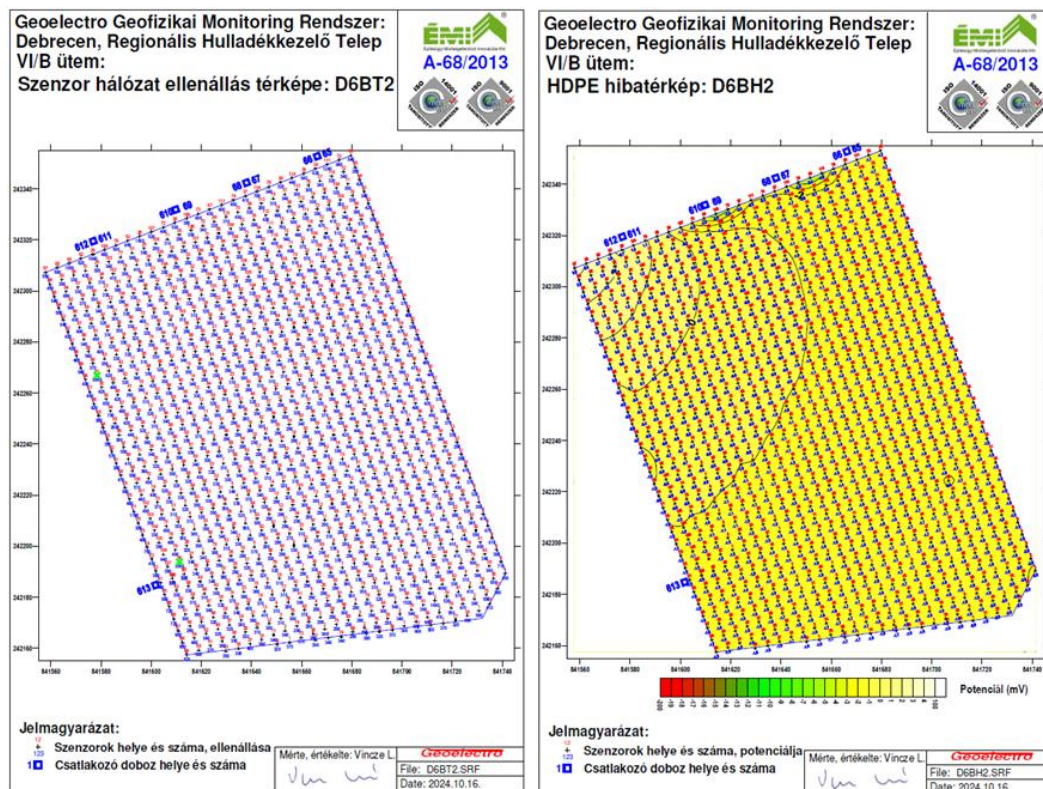
27. ábra: A VI/B ütem szenzor hálózat ellenállás térképe és a fólia hibatérképe

A szigetelőfólia hibatérkép mérésének kiértékelésén (27. ábra), az É-i szorítótöltésen a bejáróút hatása megfigyelhető a 66. és 67. csatlakozó dobozok között. Talajátfolyás hatását láthatjuk a 67. csatlakozó doboz környékén. Kisebb talajátfolyás okozta potenciál emelkedés

látható még a Ny-i szorítótöltés közepén. A medence belső részén a szigetelés sérülésére utaló anomália nem látható. [8.]

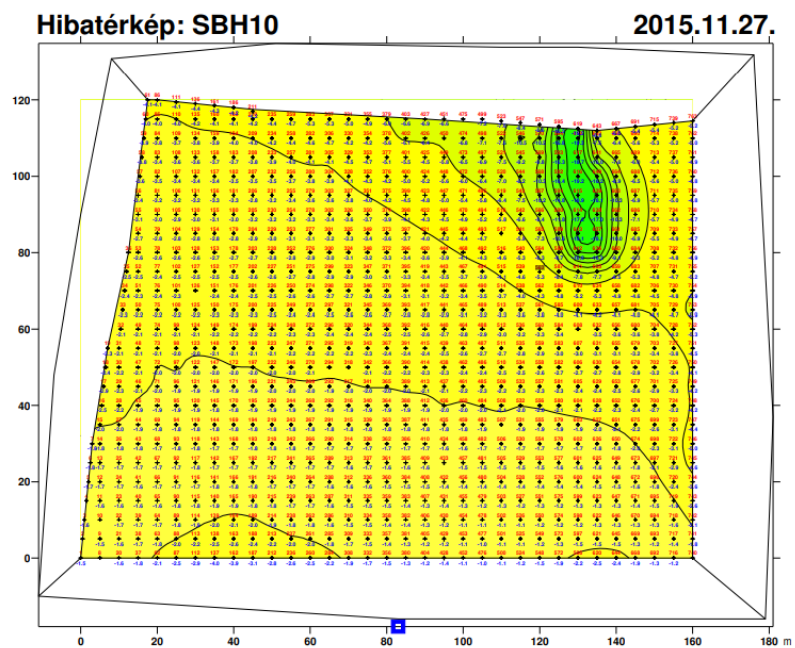
28. ábra: A javítás előtti utolsó hibamérés [9.]

A Geoelectro Kft. a Sárbogárdi Kommunális Hulladéklerakó HDPE szigetelő fóliájának integritását rendszeresen vizsgálta 2009 óta. A vizsgálatok során jelentős sérüléseket azonosítottak a medence alján és a rézsű alján, főként a régi bejáró környékén (28. ábra). Az anomáliák kiterjedése, a medence belseje felé haladva kb. 25–30 métert tett ki, és a vastag hulladék- és csurgalékvíz-fedés alatt voltak.

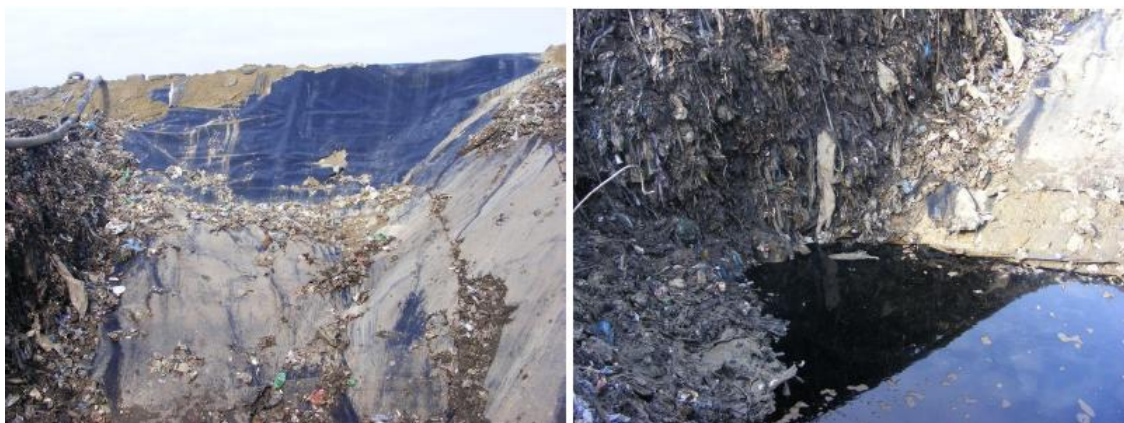
Amikor a hulladék eltávolítása elérte a kavics szivárgóréteget, a terület pontosítása is megtörtént. A feltárások során jelentős fóliasérülések váltak láthatóvá, különösen a rézsú oldalán és a medence fenékközeli részein. (30. ábra) A sérülések dokumentálása mellett a terület folyamatos monitorozását és vizsgálatát is elvégezték.

*30. ábra: Fólia sérülések a rézsún és a medence aljának közelében [9.]*

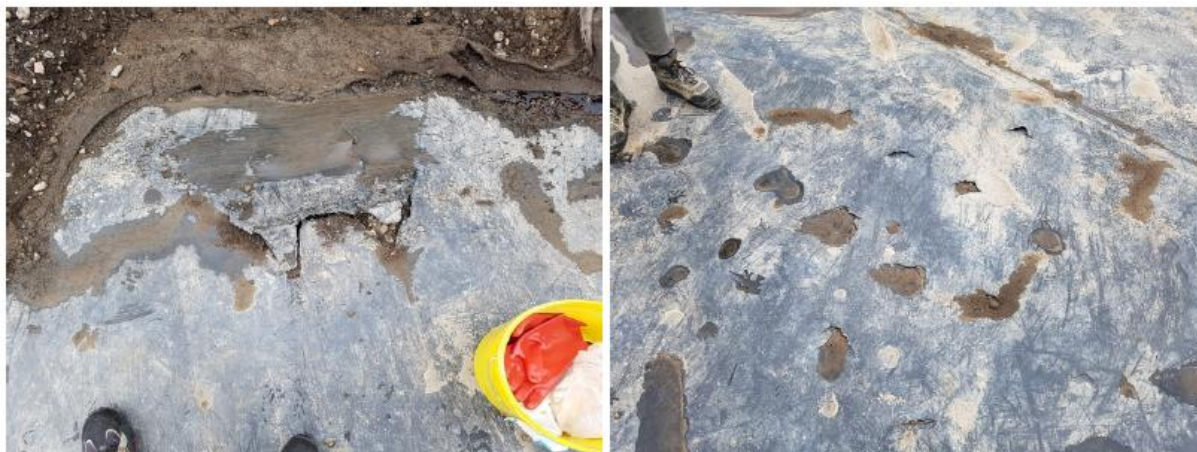
*31. ábra: Néhány talált sérülés a megtisztított területen*

A javítások a feltárt hibák (31. ábra) helyreállítására és a szigetelés integritásának helyreállítására fókuszáltak. Először az érintett területekről eltávolították a hulladékot, amíg a kavics szivárgóréteg és a sérült fólia hozzáférhetővé nem vált. A kisebb sérüléseket helyi javítással állították helyre, például hegesztéssel vagy új fóliadarabok illesztésével. A nagyobb sérüléseket teljes fóliacsere útján kezelték.
