**XXXI. Országos Tudományos Diákköri Konferencia**  
**Had- és Rendészettudományi Szekció**  
**Budapest, 2013. április 16-18.**  
**Nemzeti Közszolgálati Egyetem**  
**Hadtudományi és Honvédtisztképző Kar**

**BÁNYÁSZATI TEVÉKENYSÉGEKHEZ KAPCSOLÓDÓ  
ZAGYTÁROZÓK BIZTONSÁGA**

**Jelige: „vörösiszap”**

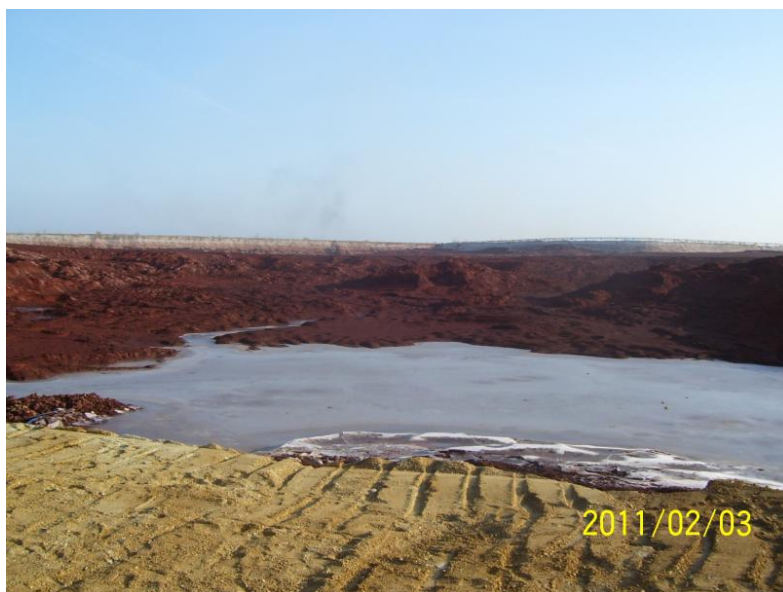
környezetvédelmi hasznát valószínűleg meghozta – ipari biztonság szempontjából ez óriási hibának bizonyult. A X-es kazettában, és az alatta lévő vízhordozó rétegben a lúg nyomása számottevően megnőtt, ami alapvető oka lehetett az agyagréteg elvékonyodásának, majd a réteg törésének, és végső soron a súlyos balesetnek. A másik nem kívánt hozadéka a résfalazásnak az lett, hogy az addig megfelelően működő folyadékgyűjtőrendszer egyensúlya a kazettában felborult, és így lényegesen nagyobb, nehezebben eltávolítható folyadéktartalma lett a tárolt vörösiszapnak.

A súlyos balesetet követően a X. kazetta töltése természetesen leállt. A kormány az érintett területek vonatkozásában kihirdette a „Veszélyhelyzet” Alkotmányban rögzített minősített időszaki állapotot. A MAL Zrt. felügyeletére kormánybiztost jelölt ki a BM OKF főigazgatójának személyében. A Kormánybiztosság hagyta jóvá a MAL Zrt. menedzsmentjének minden lényeges döntését. Így miután a balesetet követően a termelés újból beindult döntés született a jóval biztonságosabb száraz vörösiszap-technológia bevezetésére. A száraz, semlegesített vörösiszap elhelyezésére a menedzsment a X. kazettát kívánta felhasználni. A sürgősen módosított 14/2008. GKM rendelet alapján az „A” osztályú (és a X-es természetesen az) zagyártározókban csak bányahatósági hozzájárulással folyhat a tevékenység. A hozzájáruláshoz az üzemnek BHGT-et kell benyújtania a Veszprémi Bányakapitánysághoz melyben az üzemeltető bizonyítja, hogy a X-es kazettában folyó tevékenység kockázatai elhanyagolhatóak, továbbá minden tőle elvárhatót megtett a súlyos balesetek megelőzése, illetőleg következményei minimalizálása érdekében.

*1. ábra – A kiürült X. kazetta*

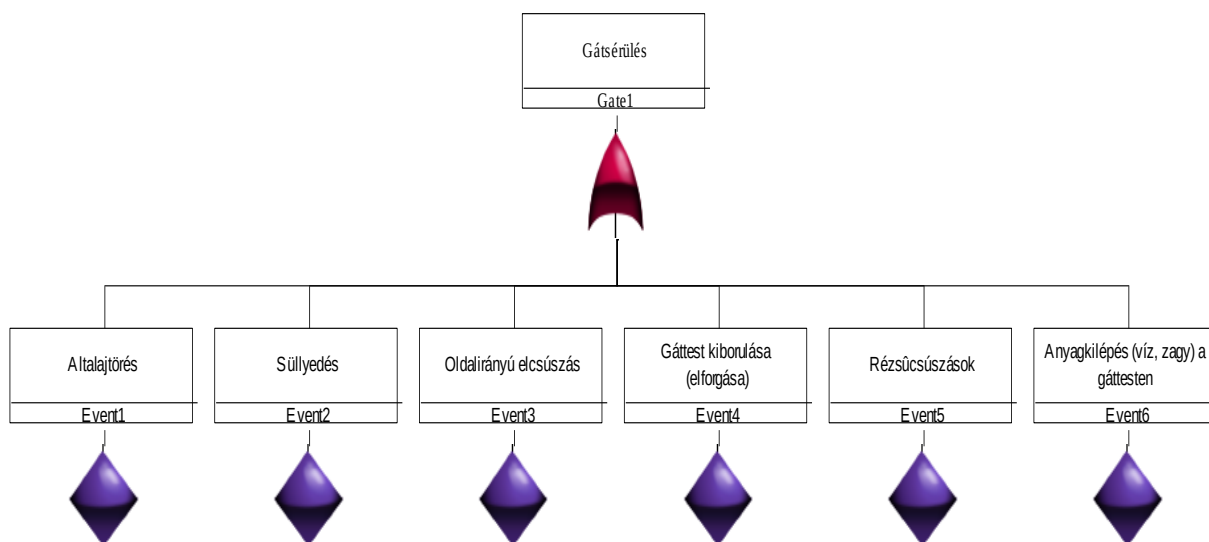
Az okokat hibafán ábrázolva jól látható, hogy Event1, ..., Event6 közül bármely bekövetkezése okozhat gáttörést, hiszen ezek az események „vagy” kapuhoz csatlakoznak.

4. ábra – A gáttest sérülését okozható események

Megadták annak a valószínűségét, hogy a fenti események bekövetkezése gáttöréshez vezet.

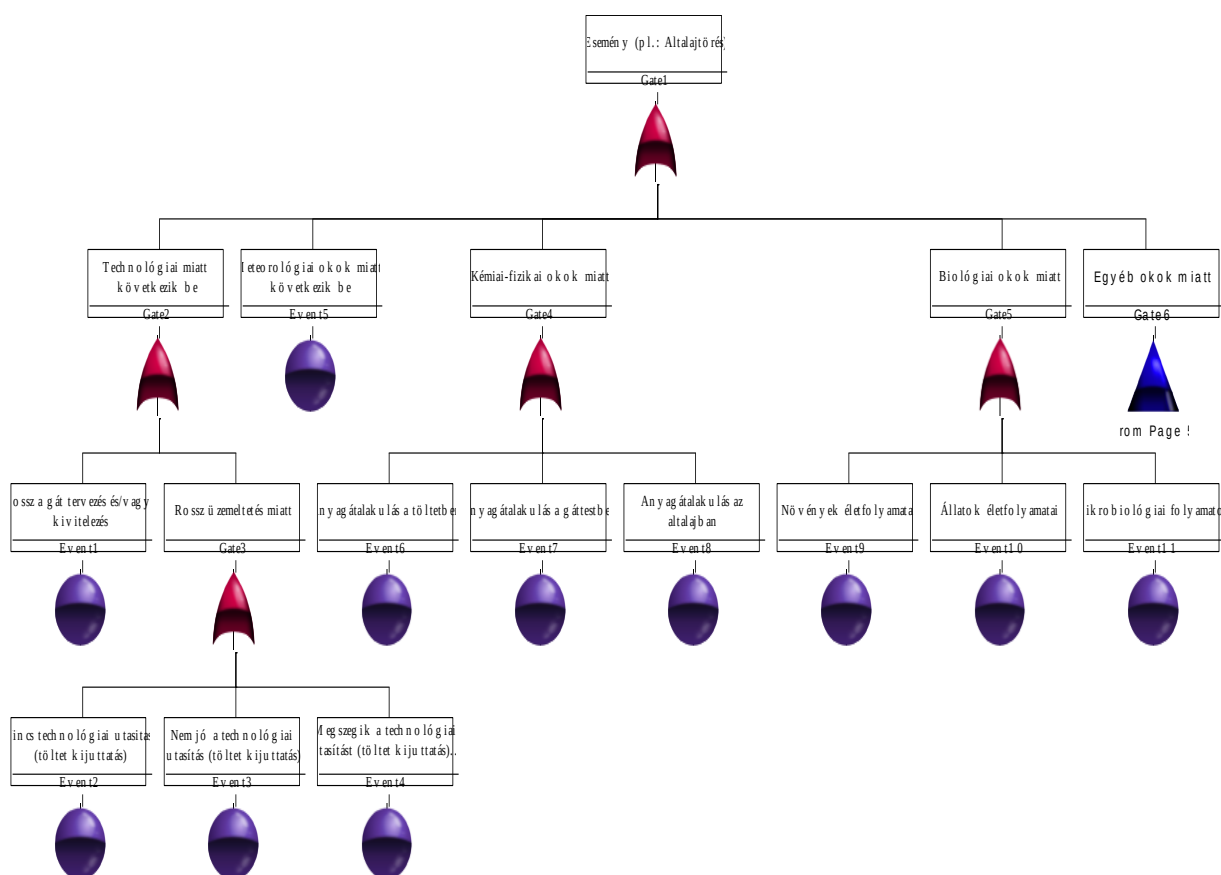
A gáttörés közvetlen okai is okozatok, amely okait szintén eseményanalízisnek vetettük alá. A lenti hibafával az altalajtöréshez vezető eseményeket analizáltuk.

5. ábra – Altalajtörés lehetséges okai

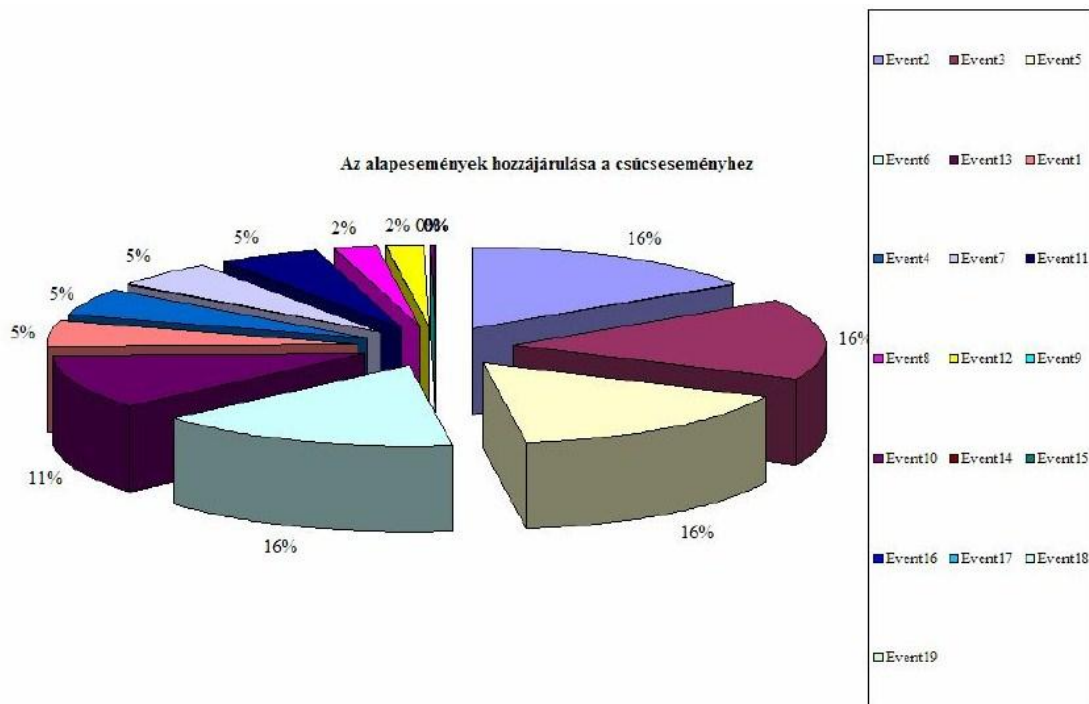
Az analízis idején fennálló állapotokat leíró körülmények alapján a gáttörés valószínűsége (altalajtörés, süllyedés, oldalirányú elcsúszás, gáttest kiborulása (elforgása), rézsűcsúszások, anyagkilépés a gáttesten): 4,7, azaz a gáttörés lehetősége jelenleg is fennállhat, tehát a biztos kategóriába tartozik.

6. ábra –Alapesemények hozzájárulása a csúcsesemény bekövetkezéséhez

Ha elemezzük az alap-okokat, akkor néhány nagyon hasznos megállapítást tehetünk. A fenti elemzés szerint az „esemény” (Altalajtörés, Süllyedés, Oldalirányú elcsúszás, Gáttest kiborulása (elforgása), Rézsűcsúszások, Anyagkilépés (víz, zagy) a gáttesten) leginkább – a jelenlegi állapot szerint – a pontos technológiai utasítások (töltés és vízelvezetés) hiányára (Event2, Event3, Event5, Event6) vezethető vissza. Ha ezen változtatnánk, akkor a gáttörés kockázata lényegesen csökkenthető.

1. A tározó üzemeltetési engedély részeként a pontos technológiai utasításokat a töltésre és a csapadékvíz elvezetésre vonatkozóan be kell nyújtani és elő kell írni, így az Event2, Event3, Event5, Event6 alapesemények valószínűsége csökkenthető. Amennyiben a technológiai utasításoknál – az esetleges pontatlanságot figyelembe véve – a valószínűség nagyon ritka kategória (0,1) érték, úgy a csúcsesemény értéke: 2,1 jelenleg is fennállhat (biztos) kategóriába tartozik. (De nem feltétlenül fog gáttörést eredményezni.) A gáttörés – a gáttörést okozó valószínűséget figyelembe véve – értéke: 1,28 jelenleg is fennállhat (biztos) kategóriába tartozik.

2. A bekövetkezési valószínűség csökkenthető rendszeres ellenőrzések bevezetésével, amelyek egyrészt a töltet lerakására (a technológiai utasításban foglaltak ne kerüljenek megszegésre), másrészt a csapadékvíz elvezetésére vonatkoznak (műszaki és humán feltételrendszer folyamatos ellenőrzése), harmadrészt célirányosan a repedés– valamint az előidéző okok - vizsgálatra (rezgésellenőrzés, geodéziai ellenőrzés, vízszivárgások mértékének ellenőrzése, inklinométeres<sup>1</sup> mérések kialakítása, mérések végrehajtása) terjednek ki. Amennyiben a fentiek szerinti „Ellenőrzés elmarad” nagyon ritka valószínűséget kap, azaz a folyamatos ellenőrzések feltételrendszere biztosítottá válik, a csúcsesemény értéke: 0,21 nagyon ritka kategóriába fog tartozni.

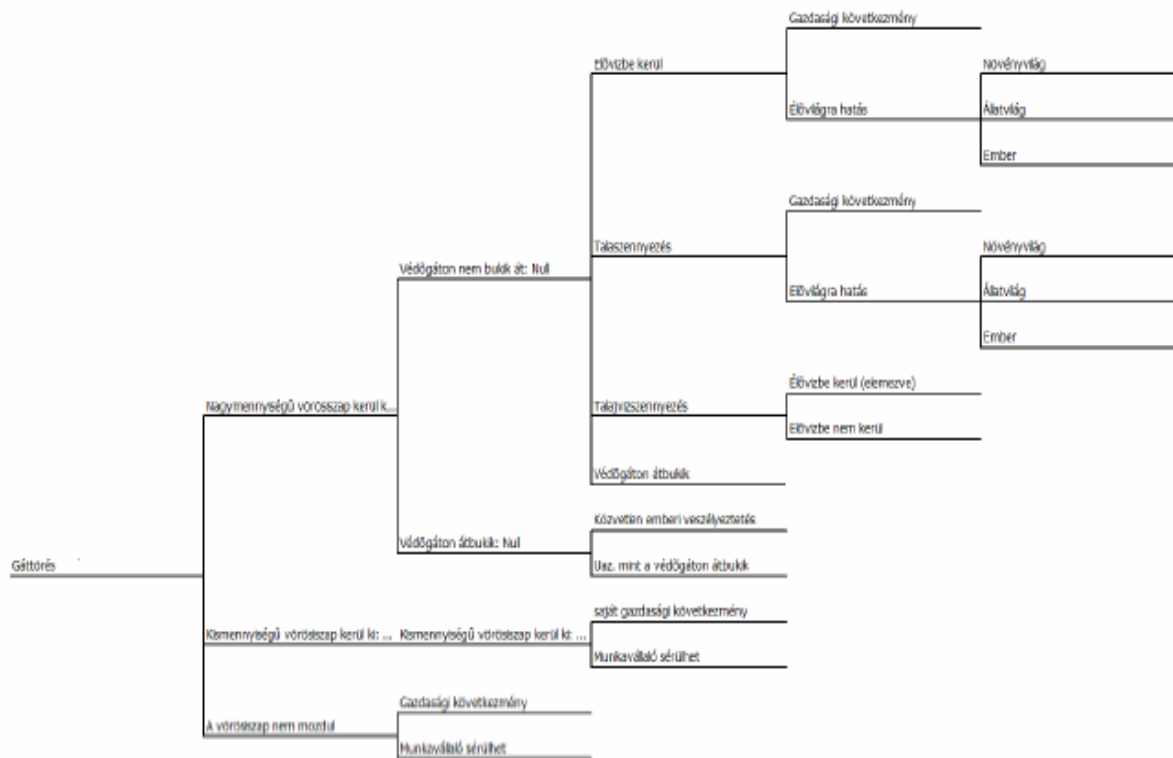
Ha bekövetkezik a csúcsesemény, akkor számításba kell venni ennek lehetséges következményeit is. A gáttörés számításba vett következményei, a szennyeződésterjedési folyamatok az alábbiak lehetnek:

8. ábra – Eseményfa elemzése

A kockázatelemzés végeredményeként megállapítást nyert, hogy a bemutatott kockázatsökkentő intézkedések bevezetésével a tevékenység végzéséből származó kockázatok elfogadhatónak tekinthetők.
