# A közúti vasutak jellegzetes avulási jelenségei

Szerző: Vinkó Ákos – Msc. Diplomamunka 2012. december

## Közúti vasutak jellegzetes avulási jelenségei

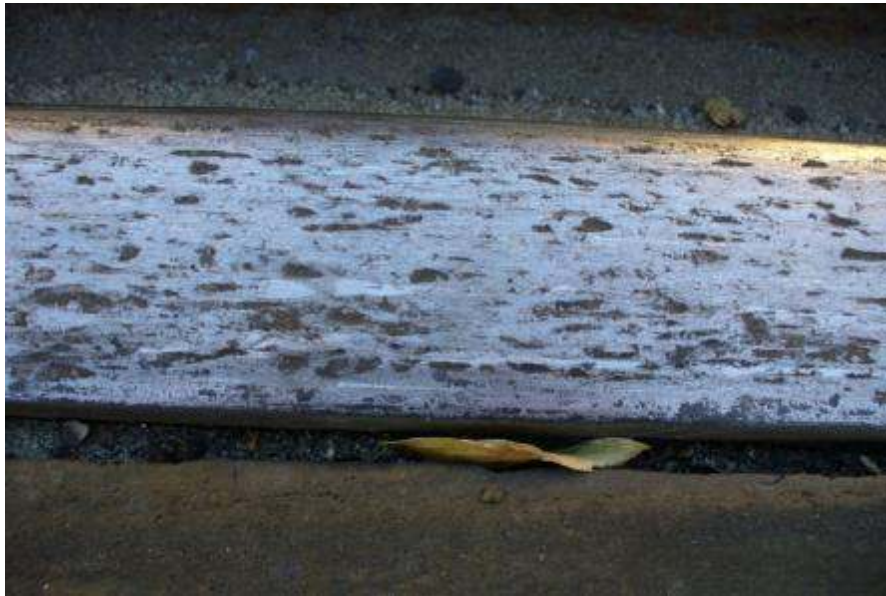
**5. Fénykép:** Hosszirányú meghibásodás a sínfejen

Külsőleg részben hasonló jelenség tapasztalható a közúti vasút megállóiban a hajtott tengelyű forgószámolyok megállási (indulási) helyein, azonban e szakaszokon a sínszál párhuzamos irányú fáradási meghibásodásai figyelhetők meg.

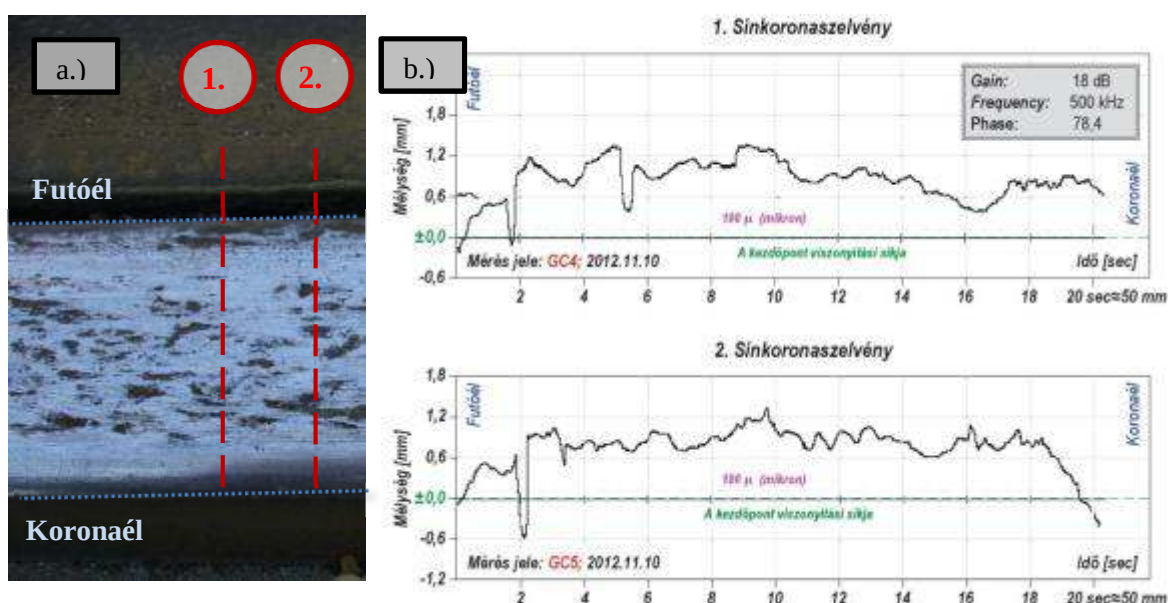
**20. ábra:** Felületi meghibásodások keresztirányú sínszelvények mérése a Kálvin téren örvényáramos műszerrel

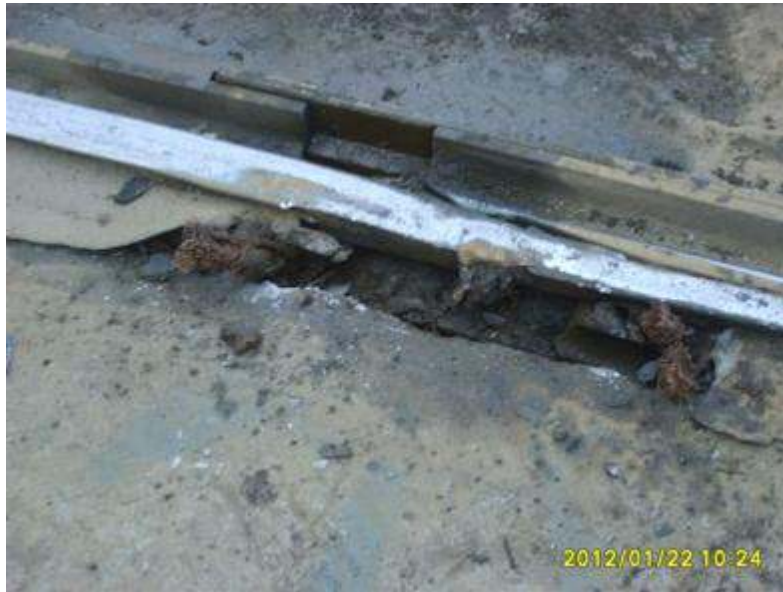
**1. Fénykép:** *Petőfi híd sándilatációs szerkezetének kóboráram okozta tönkremenetele*

A Petőfi hídi sín dilatációs készüléke, elfüstölt, elégett, kormosodott. Téli időben a latyakos víz befolyt az áram visszavezető kábelcsatorna szekrényébe, és az áram visszavezetés nem megfelelő kialakítása miatt egy elektrolit oldatot jött létre., amely elektrolízis során lebontotta (elhordta) a pályasín anyagát.

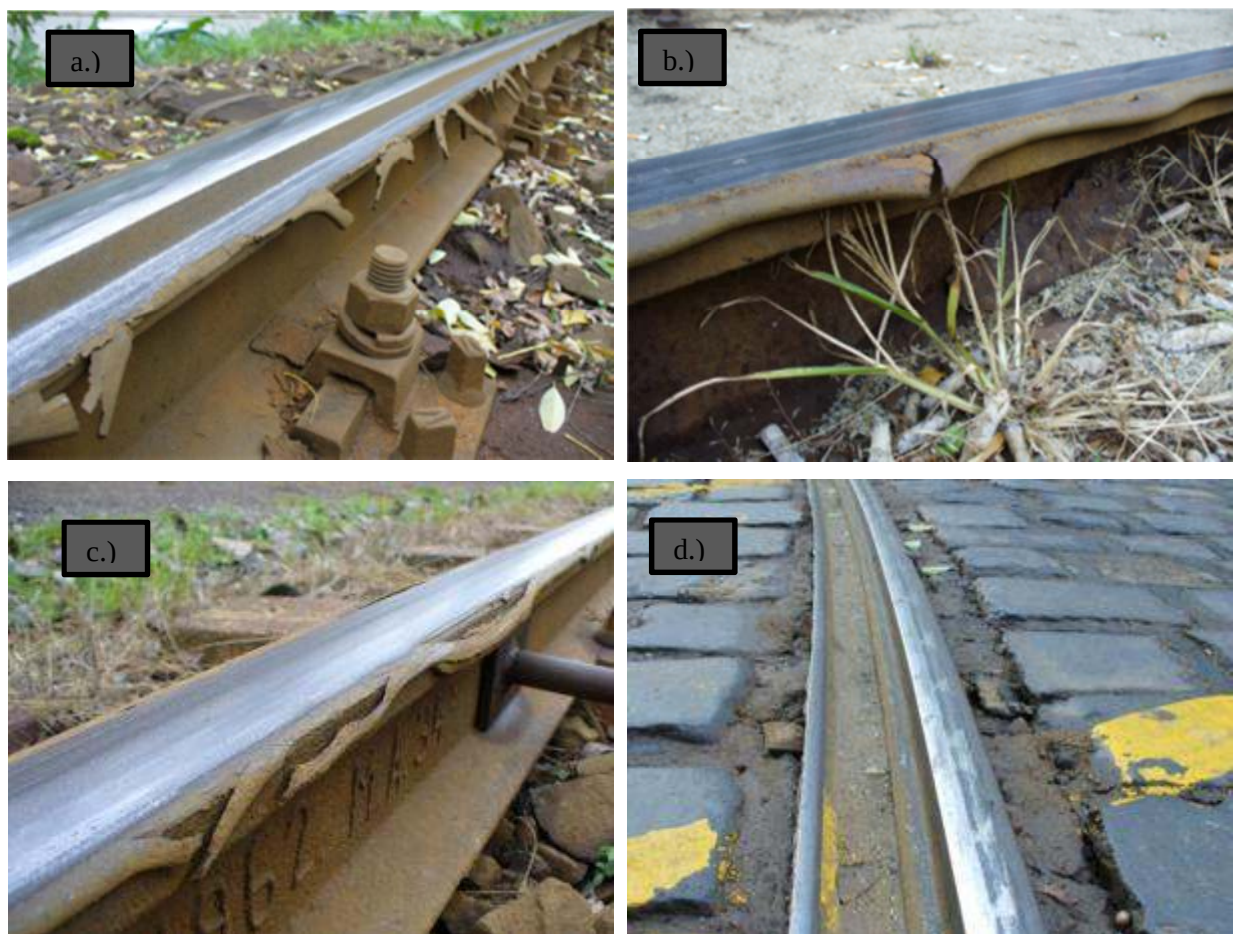
**10. Fényképek:** (a) Oldalkopás legyűrődése ívben;(b) A sínfej legyűrődése;(c) A sínfej futófelületének lemezes legyűrődése;(d) Széles nyomcsatorna a sínfej kopása miatt

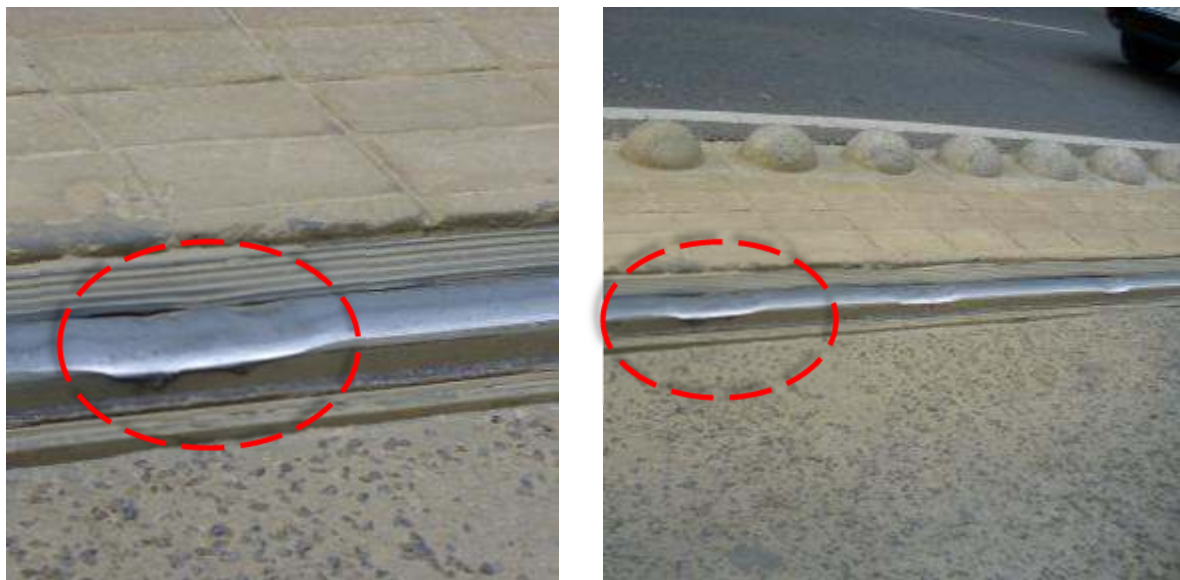
**14. Fénykép:** Periodikus kivölgyelődés a sínkoronán

A meghibásodást a 4-6-os villamos vonalán figyeltem a 32-esek terén. A fenti kivölgyelődések egymás után periodikusan ismétlődnek.

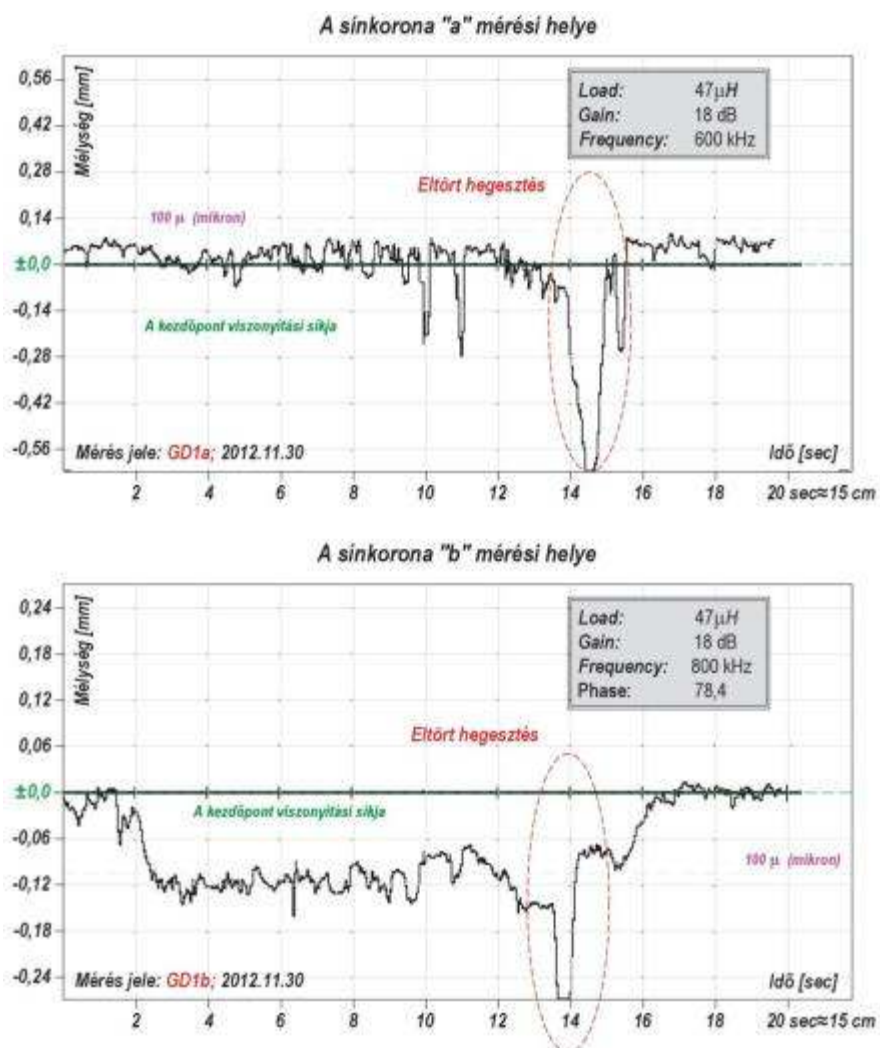
4. ábra: Csúcsín hegesztésének törése a Szent Gellért téren

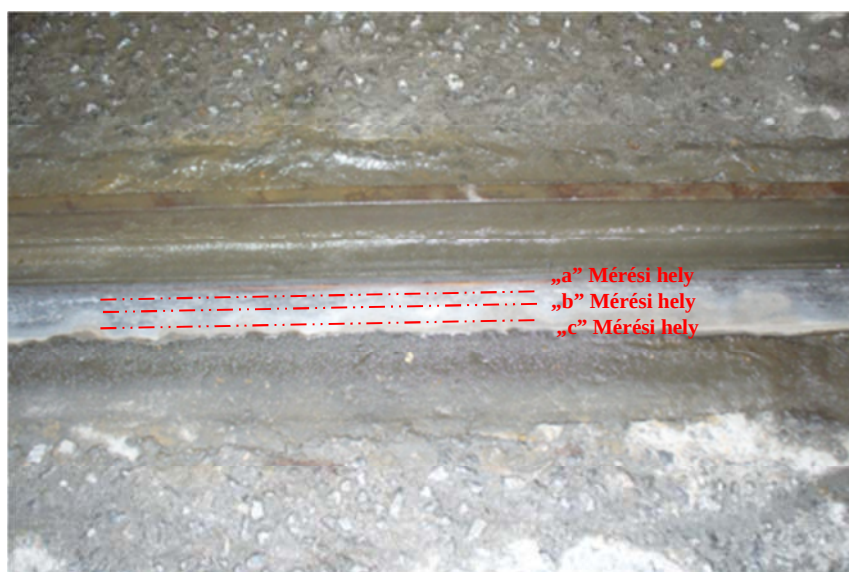
## Sínfej legyűrődése „hullámosodása”

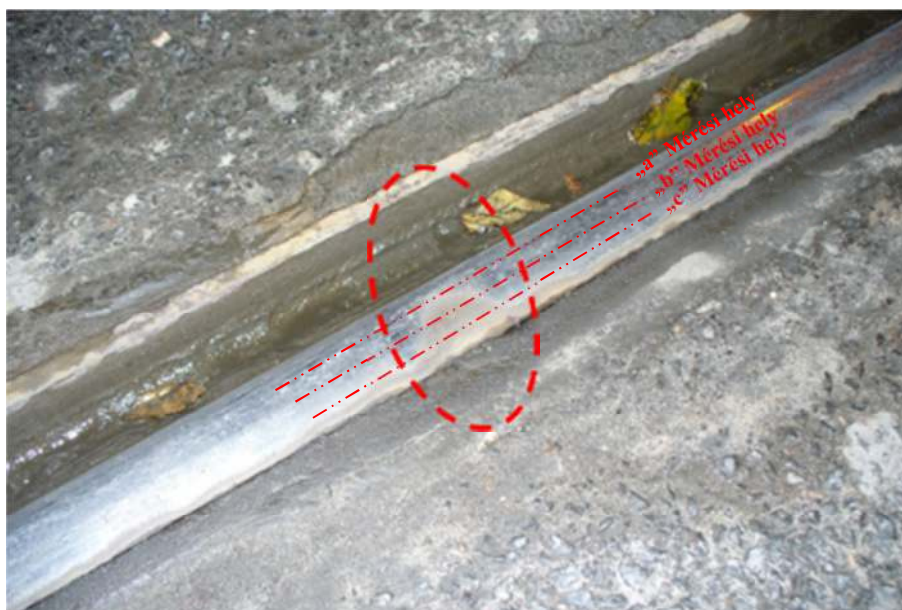
Sínfej legyűrődése „hullámosodása”:
