# A közúti vasutak jellegzetes avulási jelenségei

Szerző: Vinkó Ákos – Msc. 3.Félév Diplomamunka 2012. december

## Közúti vasutak jellegzetes avulási jelenségei

A budapesti vonalak állapotfelmérését, a BKV-s felügyelet alatt végzett gyalogos bejárás, saját fotók, és a BKV pályás szakembereivel folytatott konzultáció alapján készítettem el.

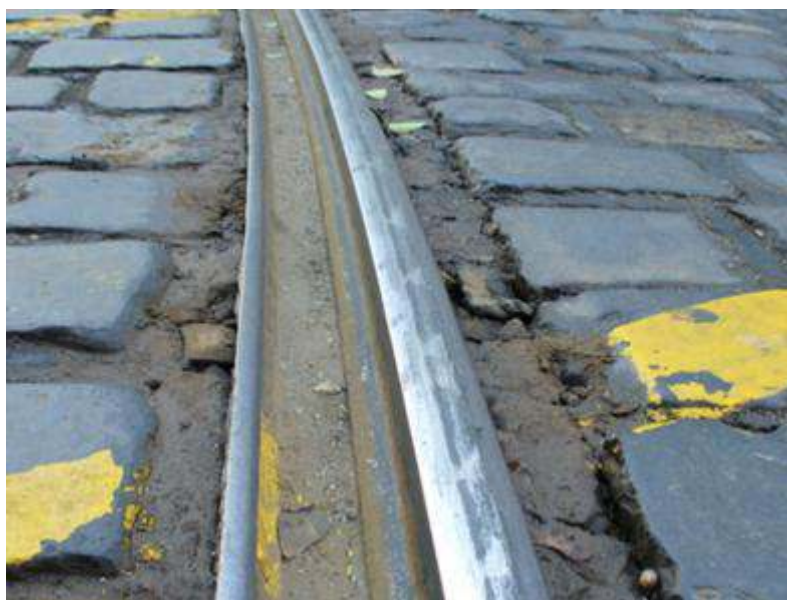
**64. ábra:**

*Nagyon széles nyomcsatorna.*

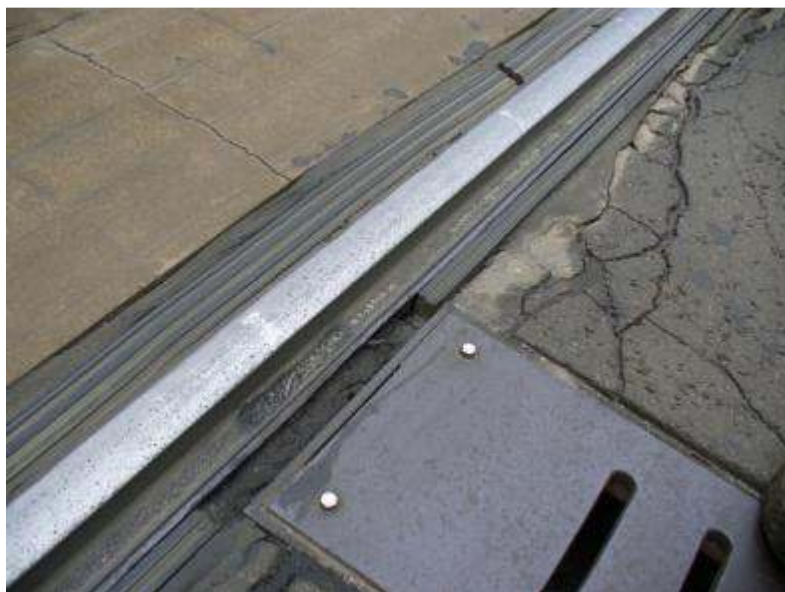
**66. ábra:**

*Eltömődött vályúorr víztelenítő nyílás.*

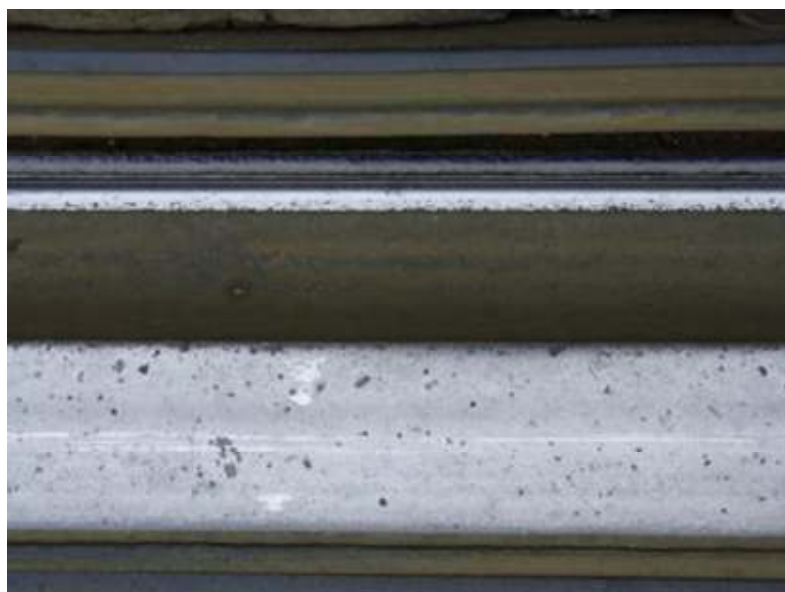
**68. ábra:**

*A vályúorr oldalkopása.*

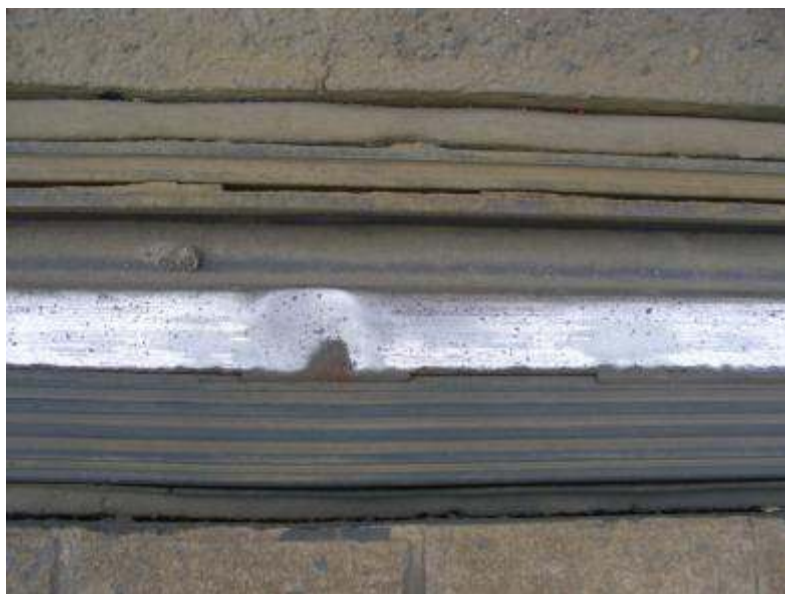
**69. ábra:**

*Kagylós kopás a sínfejen.*

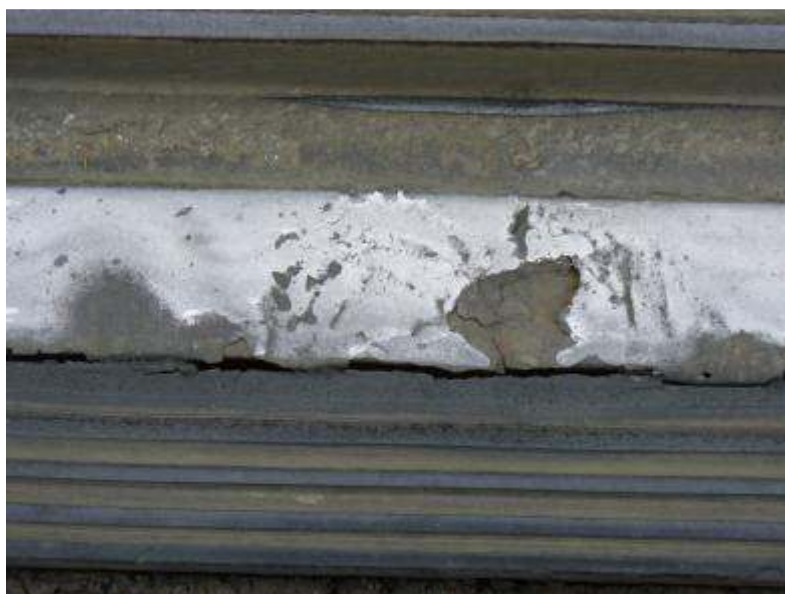
**70. ábra:**

*Járósík fáradásos  
tönkremenetele, kitöredezése.*

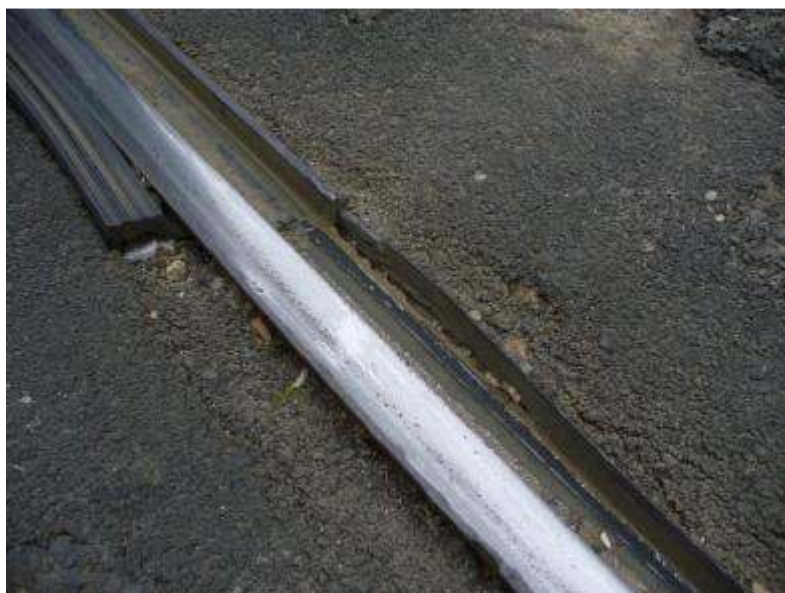
**73. ábra:**

*A „szakáll” lokális kitörése,  
továbbá hiányzó oldalgumi.*

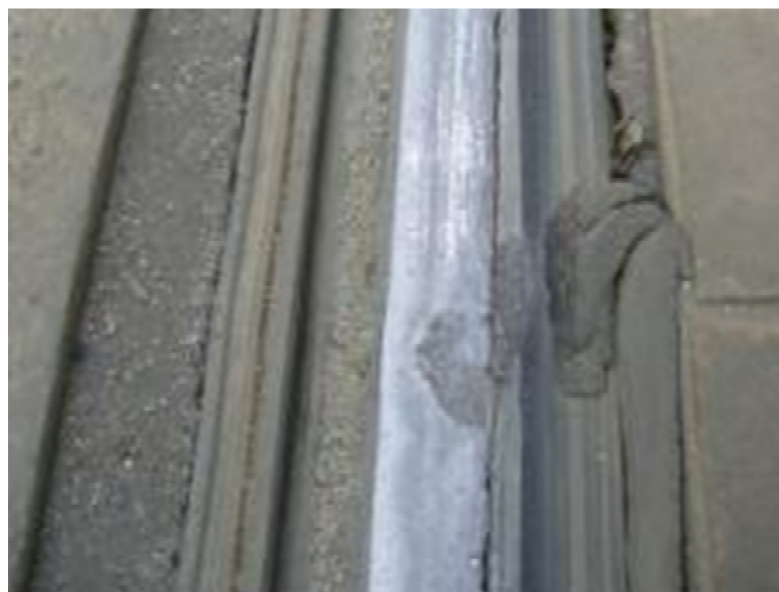
**74. ábra:**

*Ágyazó oldalsó-gumiprofil  
elverődése az álnyomkarima  
által.*

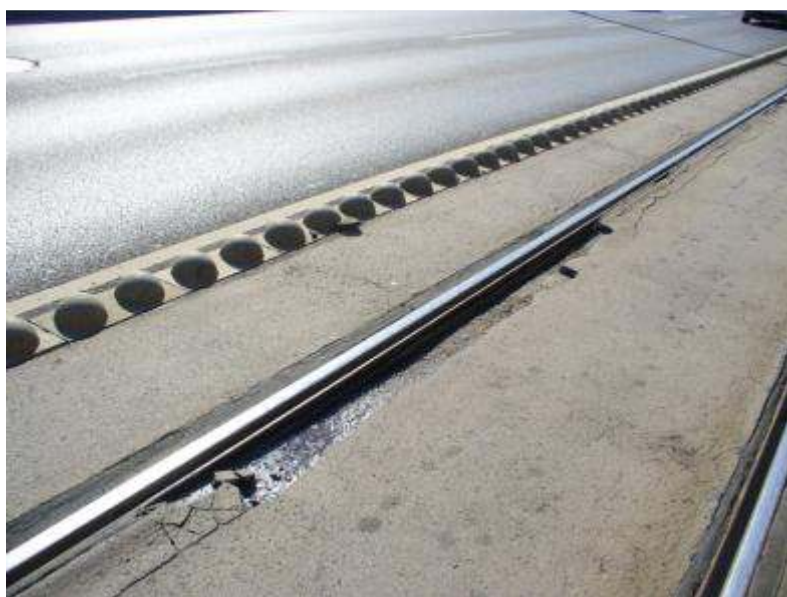
**77. ábra:**

*Kitöredezett hiányos aszfalt.*

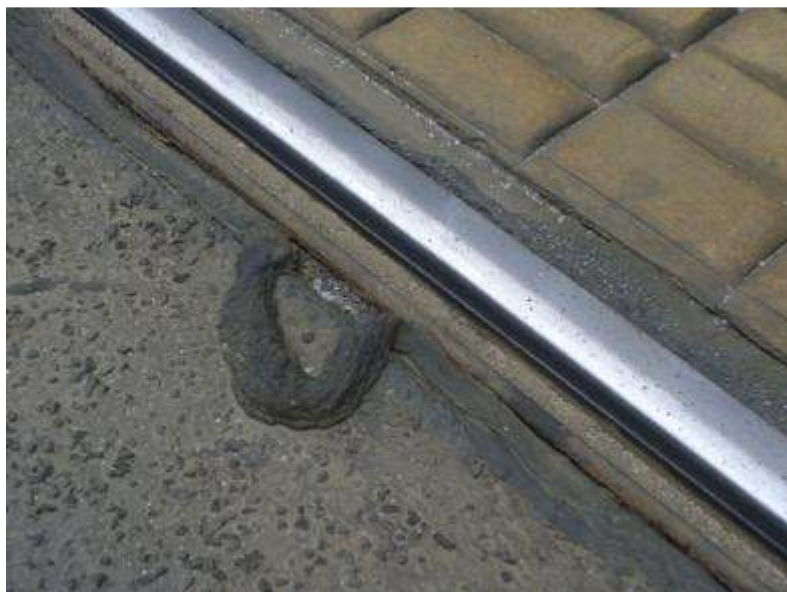
**78. ábra:**

*Hiányos bitumenes kiöntés.*

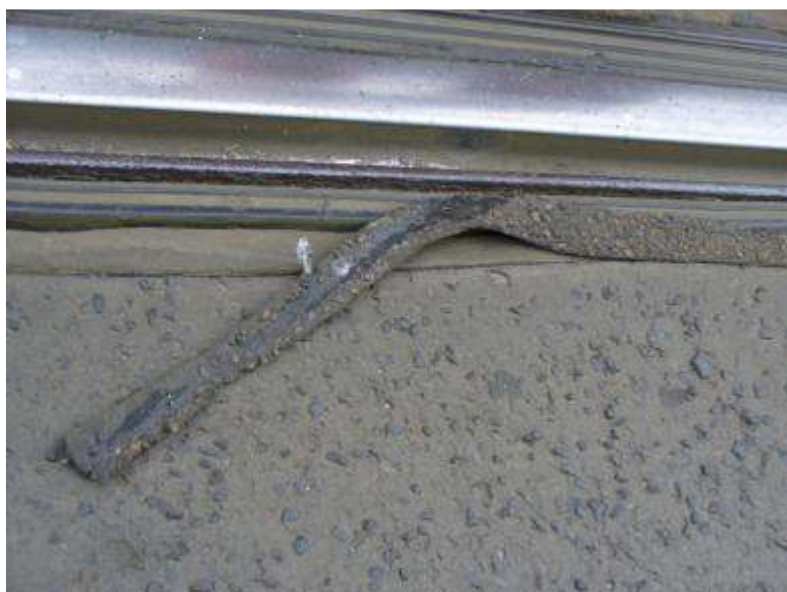
**80. ábra:**

*Gumibitumenes hézagkiöntés szakadása.*

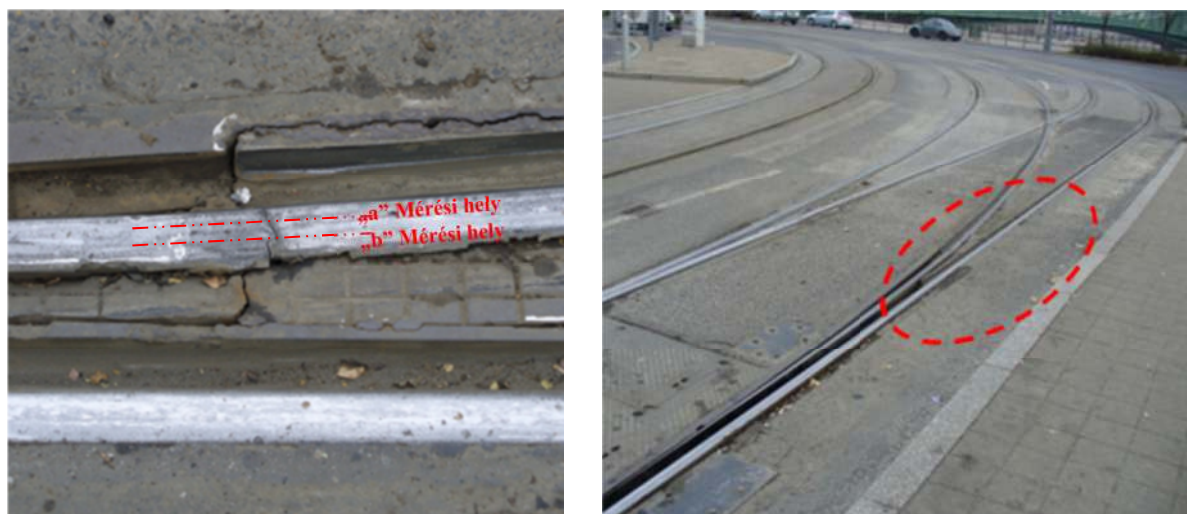
Eltört csúcsín hegesztés<sup>6</sup>:

1. ábra: Csúcsín hegesztésének törése a Szent Gellért téren
