# A közúti vasutak jellegzetes avulási jelenségei

*Szerző: Vinkó Ákos – TDK Pályamunka 2012. Ősz*

## Közúti vasutak jellegzetes avulási jelenségei

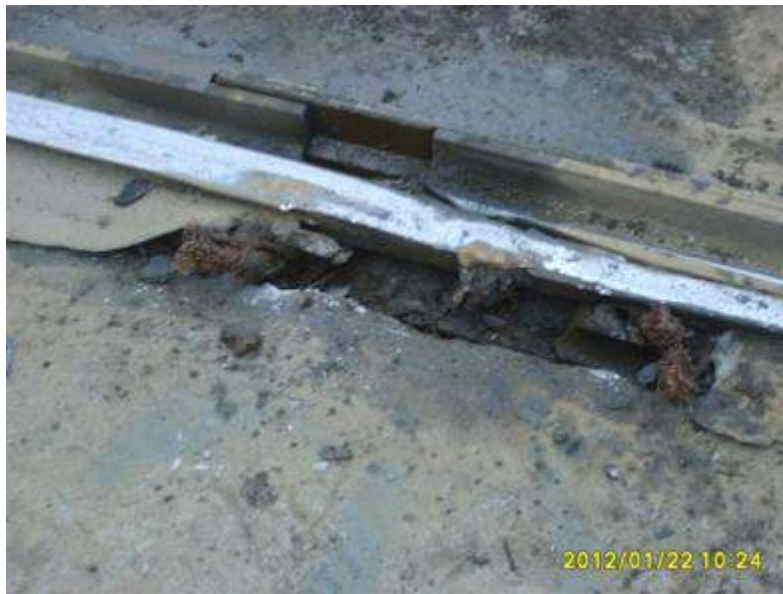
**7. Fénykép:** *Petőfi híd síndilatációs szerkezetének kóboráram okozta tönkremenetele*

A Petőfi hídi sín dilatációs készüléke, elfüstölt, elégett, kormosodott. Téli időben a latyakos víz befolyt az áram visszavezető kábelcsatorna szekrényébe, és az áram visszavezetés nem megfelelő kialakítása miatt egy elektrolit oldatot jött létre, amely elektrolízis során lebontotta (elhordta) a pályasín anyagát.

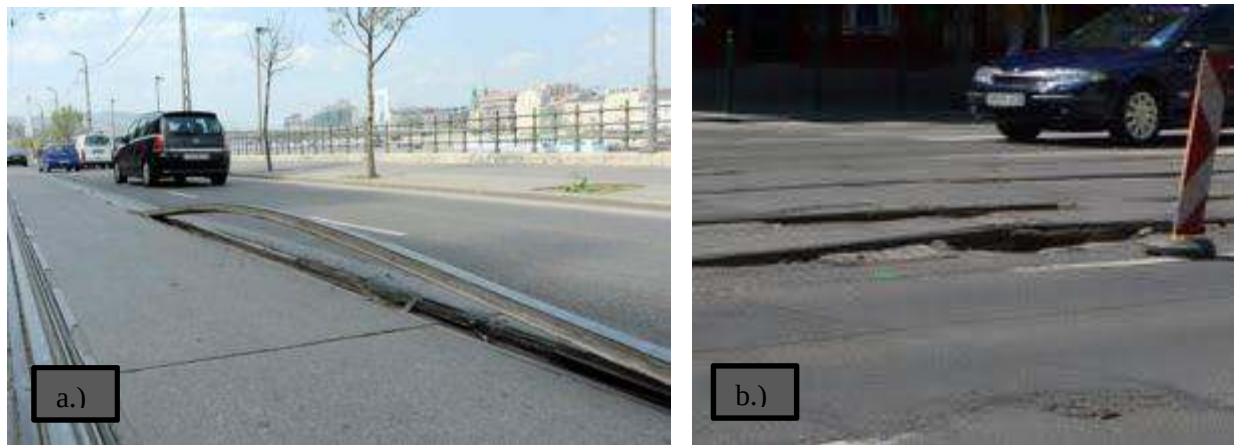
**11. Fénykép:** A sínszál függőleges kivetődés nagypaneles (a), és RAFS felépítményben.(b)

A nyári jelentős hőingadozások miatt, hő-feszültségek keletkeznek a sínszálban, és a vízszintes irányú korlátozott mozgási lehetőségek miatt, a sínszál függőlegesen vetődik ki.

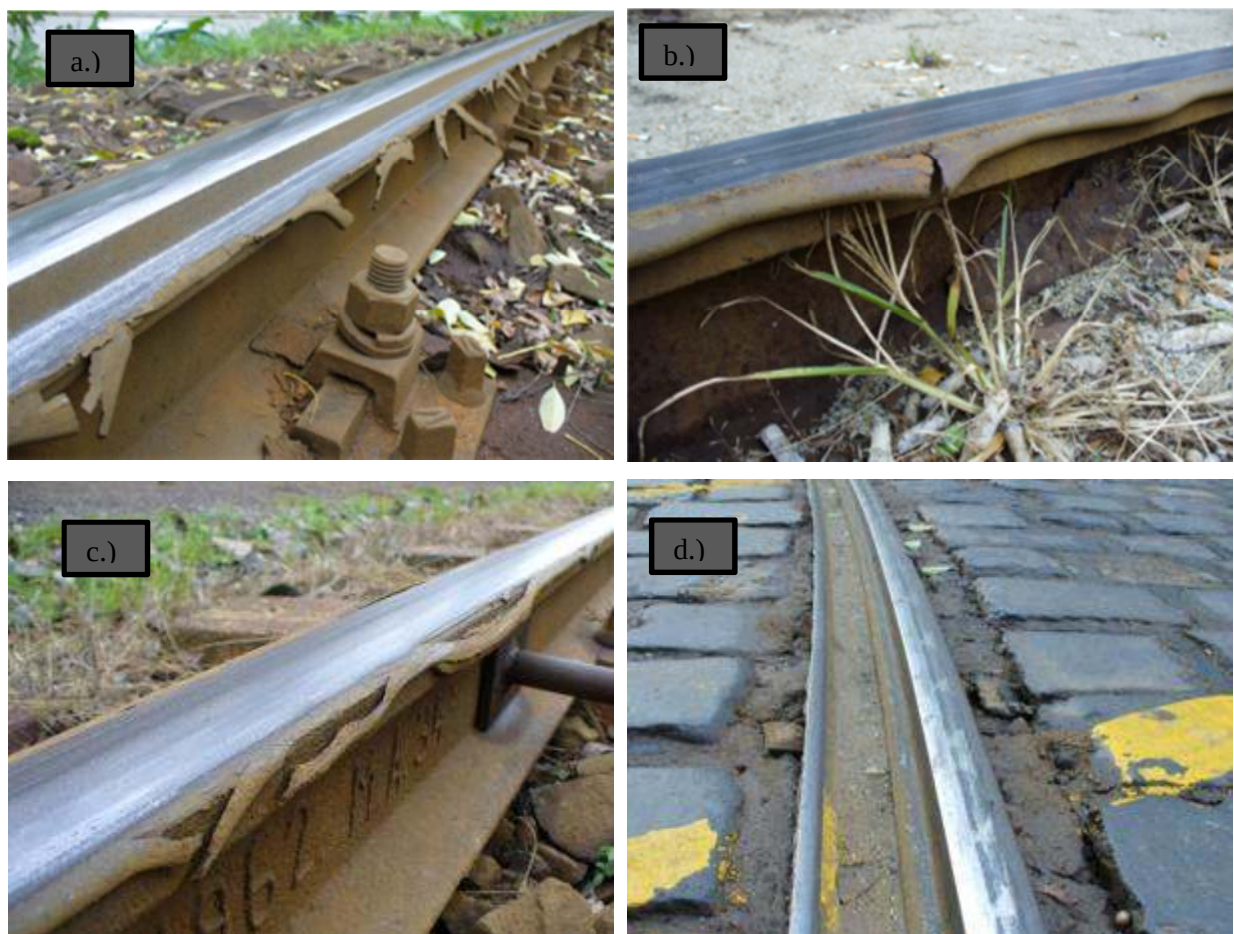
**12. Fénykép:** (a) Oldalkopás legyűrődése ívben; (b) A sínfej legyűrődése; (c) A sínfej futófelületének lemezes legyűrődése; (d) Széles nyomcsatorna a sínfej kopása miatt

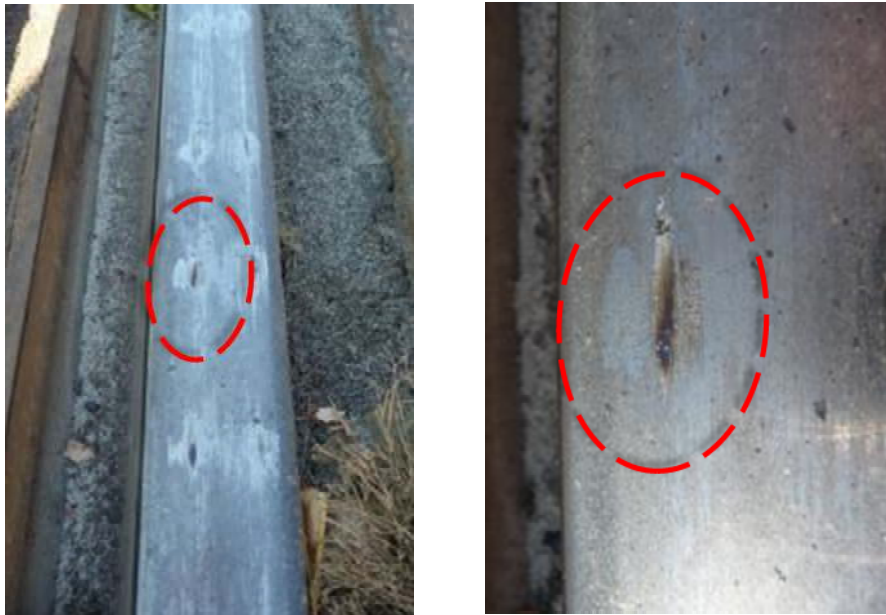
**15. Fénykép:** Hullámos kopás hullámhegyeinek kipergése

Ezt a jelenséget Kelenföldön figyeltem meg a 49-es villamos végállomásánál. Valószínűleg a hirtelen erőteljesebb indulás miatt keletkezhetett. A sínfék hozzáérhetett a futófelülethez.

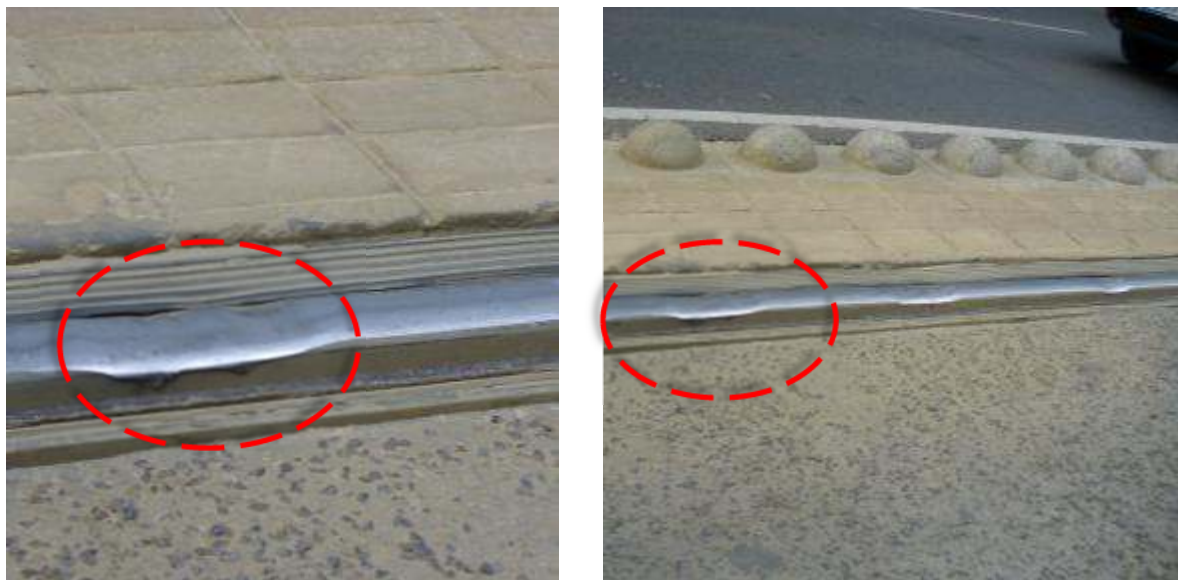
**16. Fénykép:** Periodikus kivölgyelődés a sínkoronán

A meghibásodást a 4-6-os villamos vonalán figyeltem a 32-esek terén. A fenti kivölgyelődések egymás után periodikusan ismétlődnek.

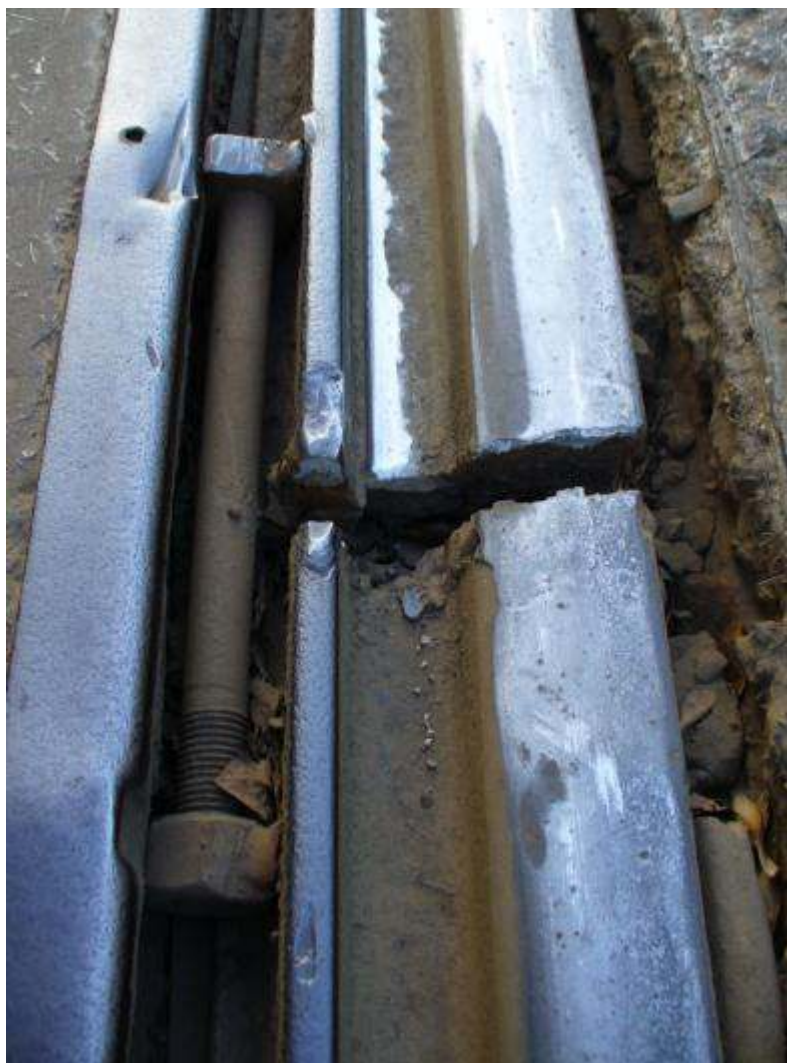
**27. ábra:**

*A tömbsín törése, és süllyedése.  
A képen látható betéttuskó  
csavarral van összehegesztve.*

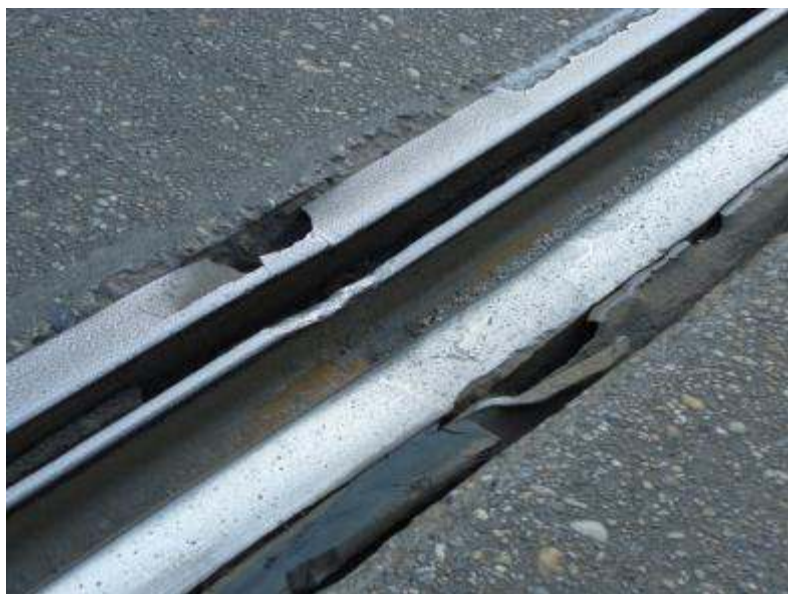
**38. ábra:**

*A hegesztés környezetében az álnyomkarima elverte a síncsatorna szélét.*

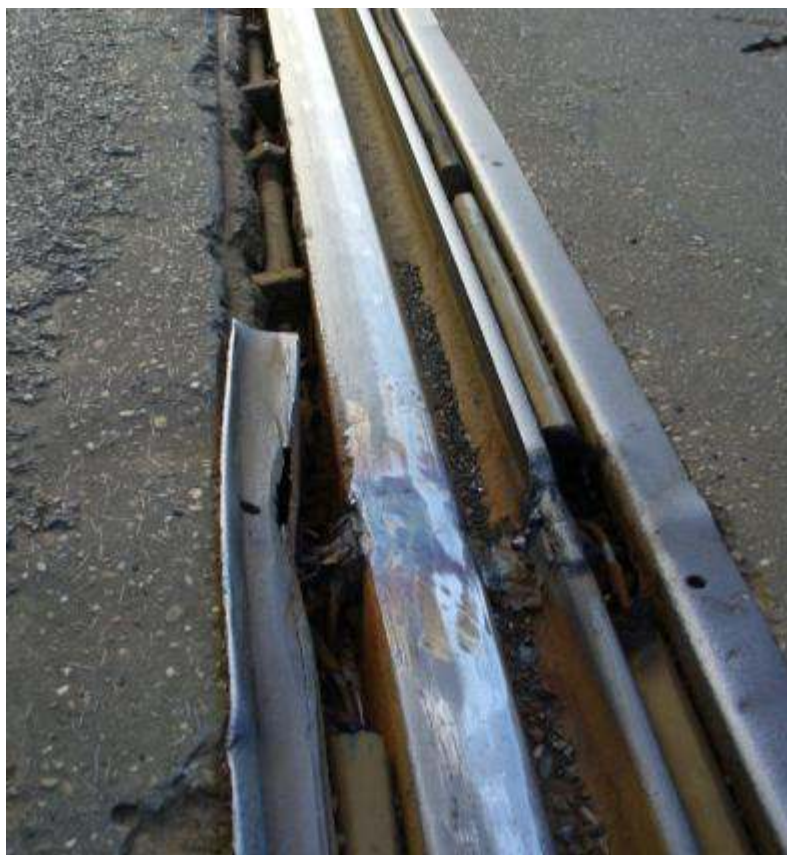
**41. ábra:**

*Az acél síncsatorna széle elverődött, töredezett és hiányos.*

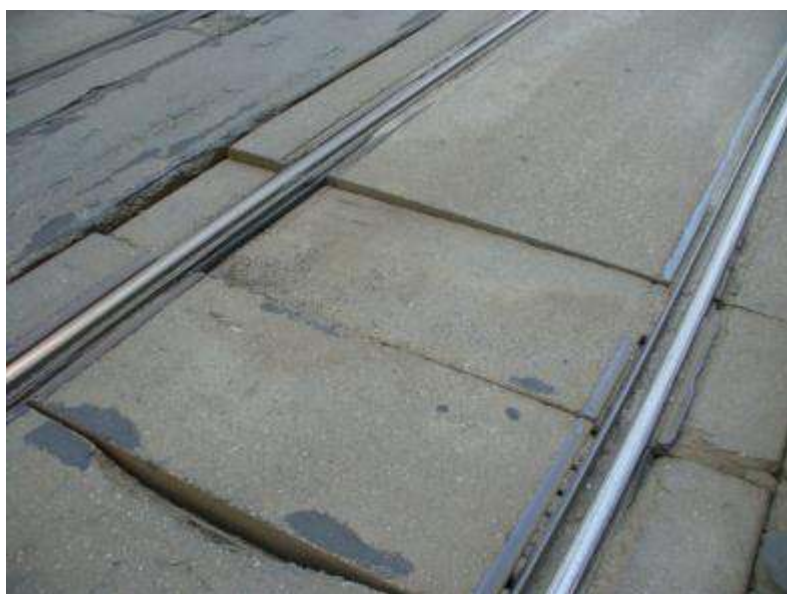
**47. ábra:**

*A panelelem lokális süllyedése.*

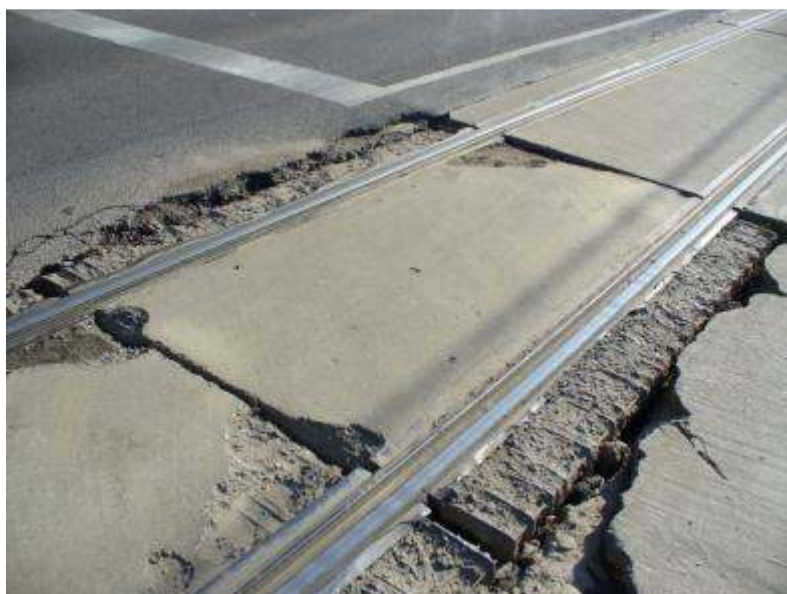
**48. ábra:**

*Tönkrement panel elem.*

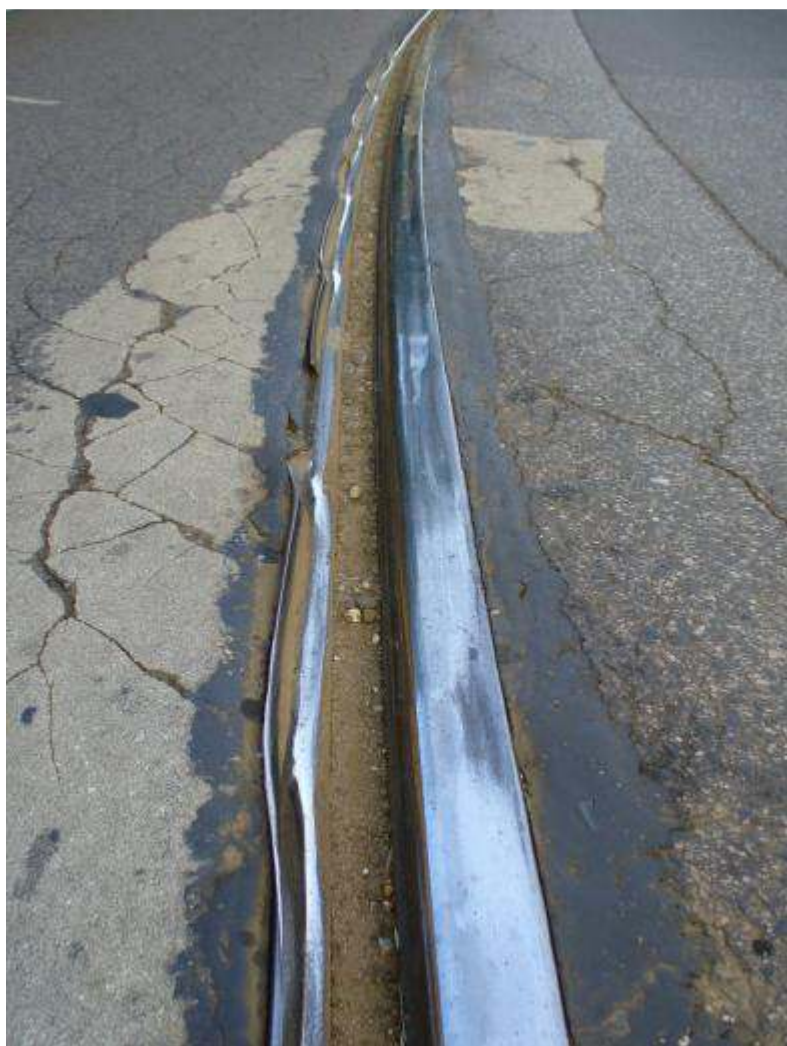
**50. ábra:**

*Vályús sín oldalkopott „szakállának” hullámos kopása.*

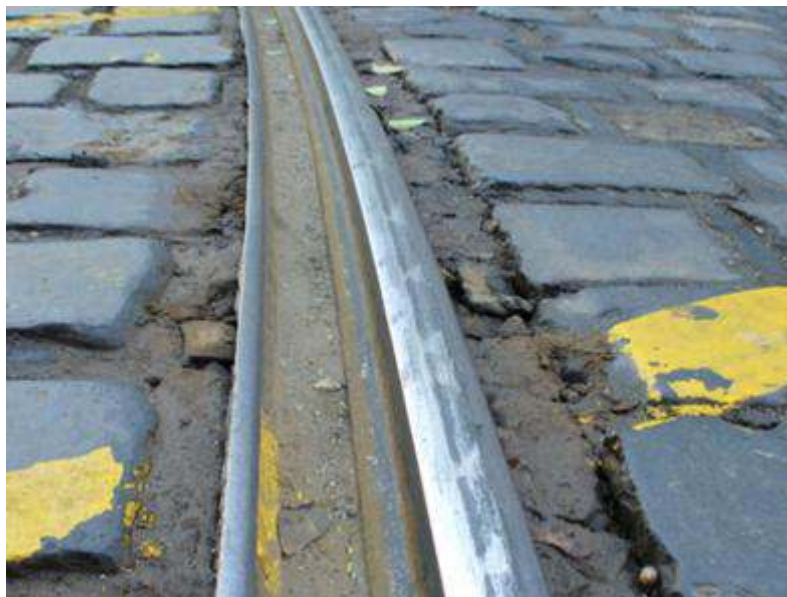
**64. ábra:**

*Nagyon széles nyomcsatorna.*

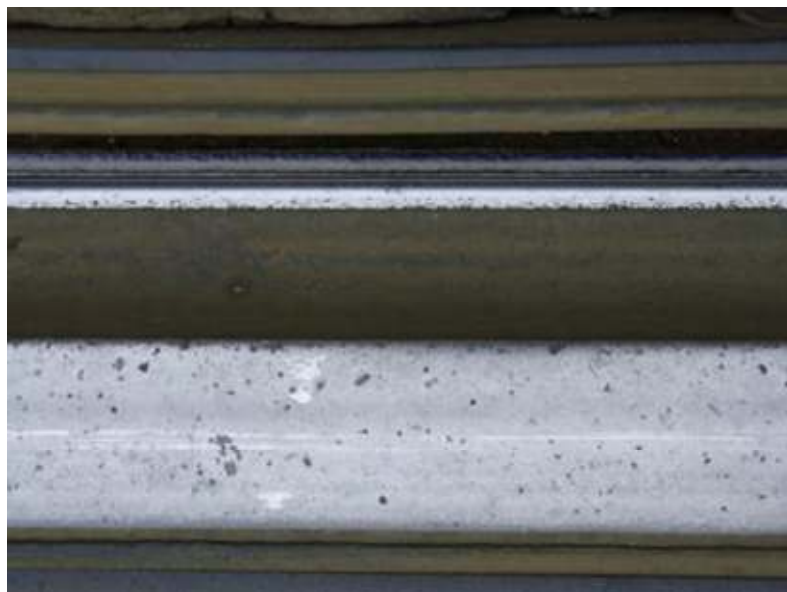
**68. ábra:**

*A vályúorr oldalkopása.*

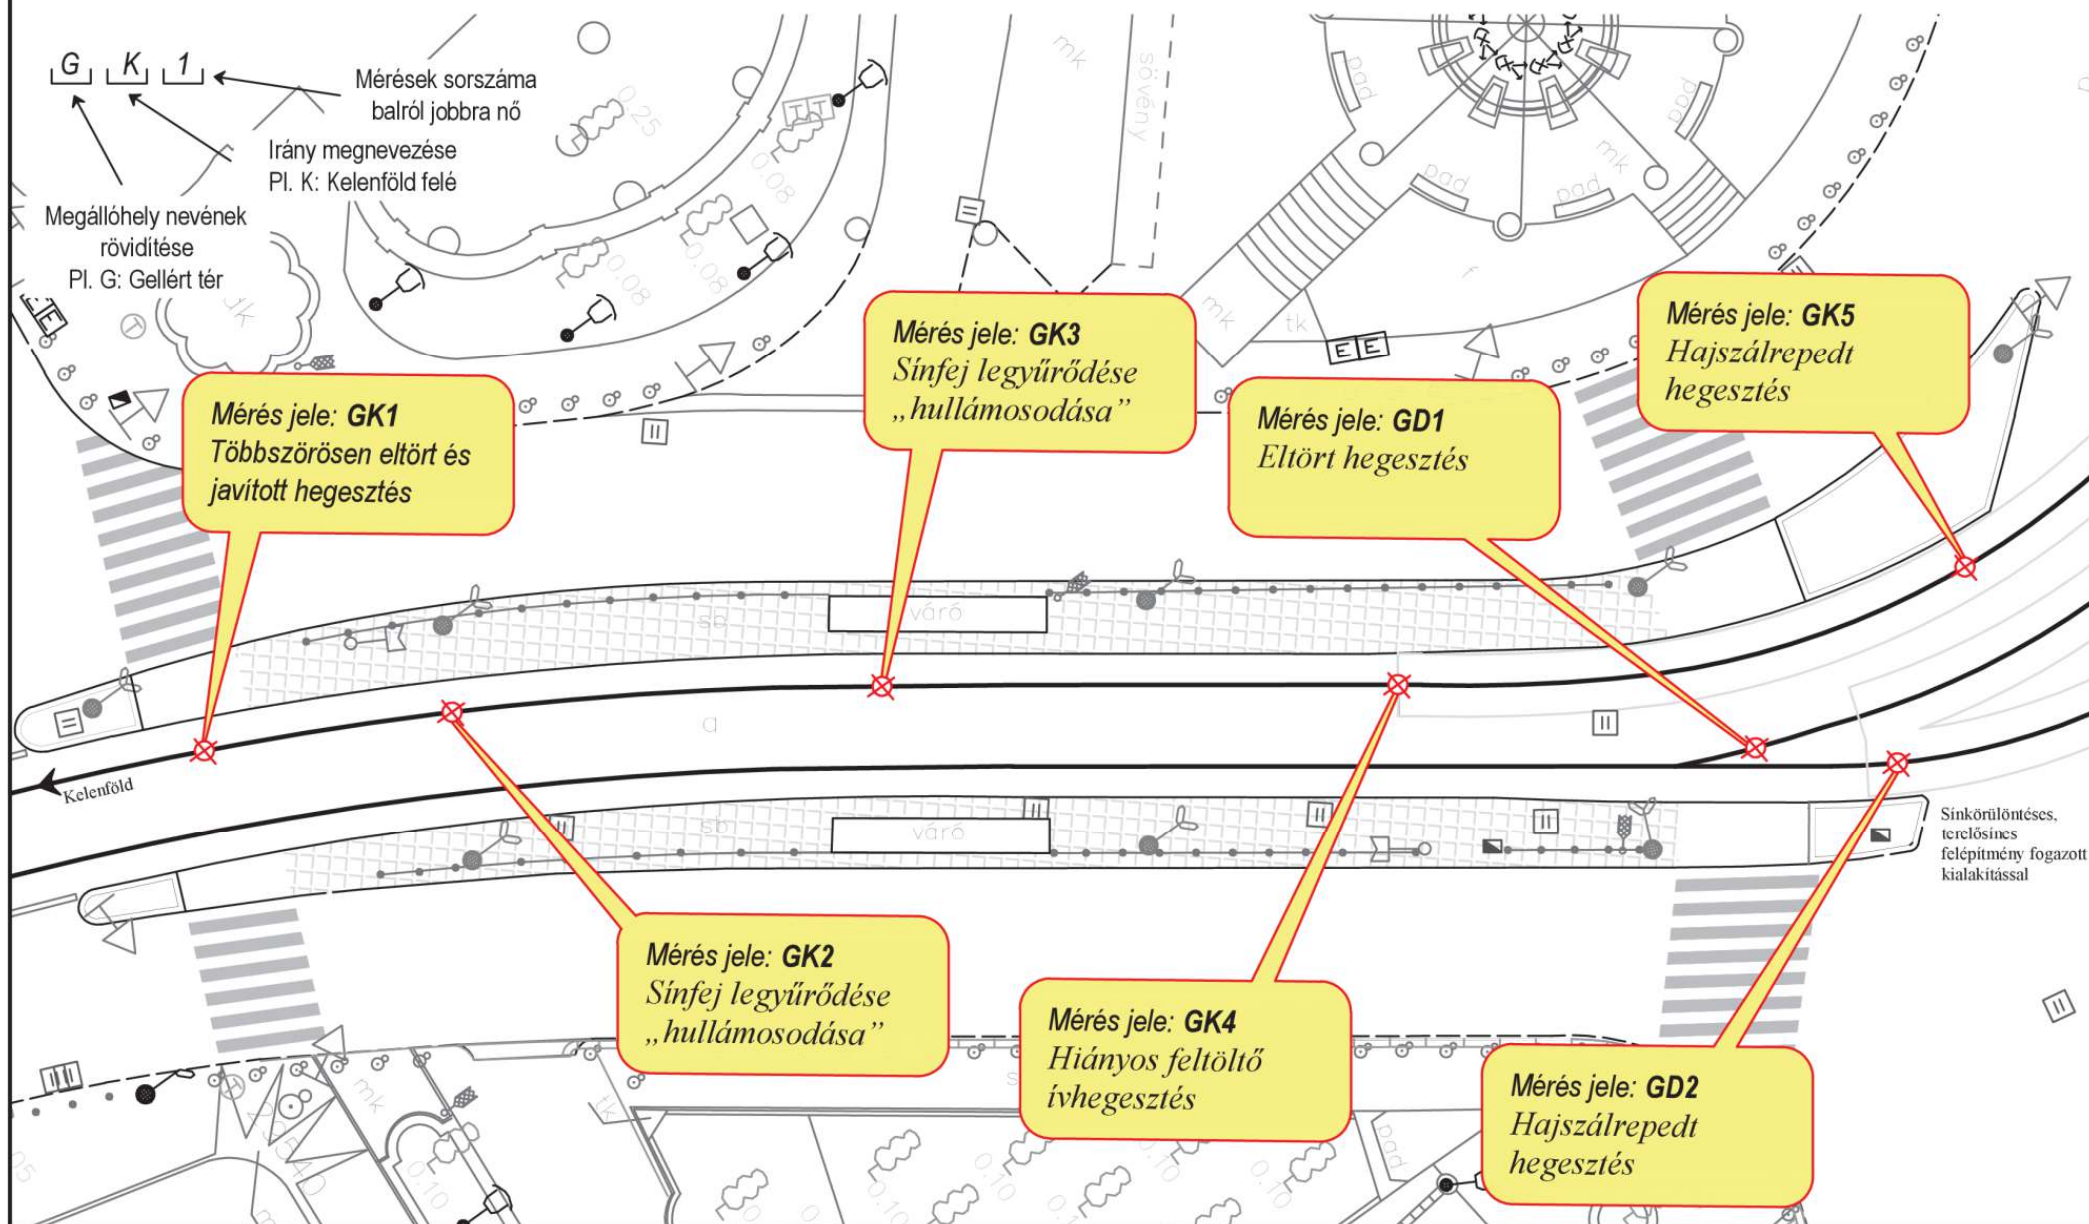
Eltört csúcsín hegesztés<sup>6</sup>:

**GD1. ábra:** Csúcsín hegesztésének törése a Szent Gellért téren és a hozzátartozó mérési grafikonok
