Budapesti Műszaki és Gazdaságtudományi Egyetem

Anyagtudomány és Technológia Tanszék

Tudományos Diákköri Konferencia

## **Értágító és vezetődrót kapcsolata során felmerült probléma esettanulmánya**

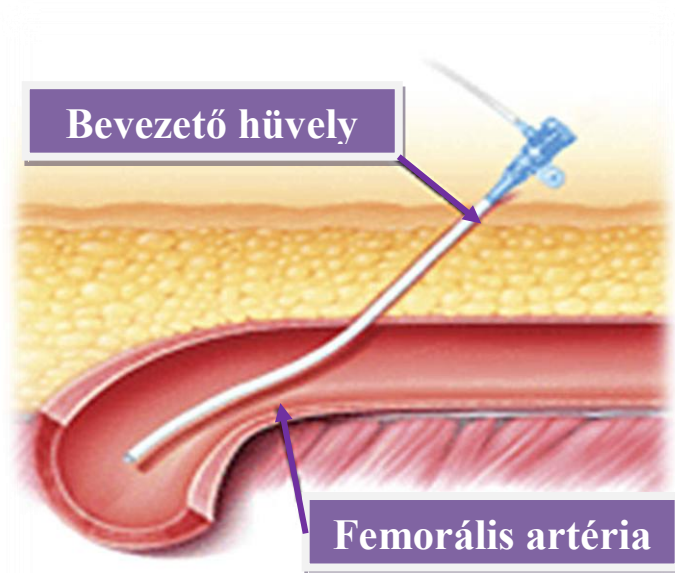
5. ábra: A hüvely a femorális artériában

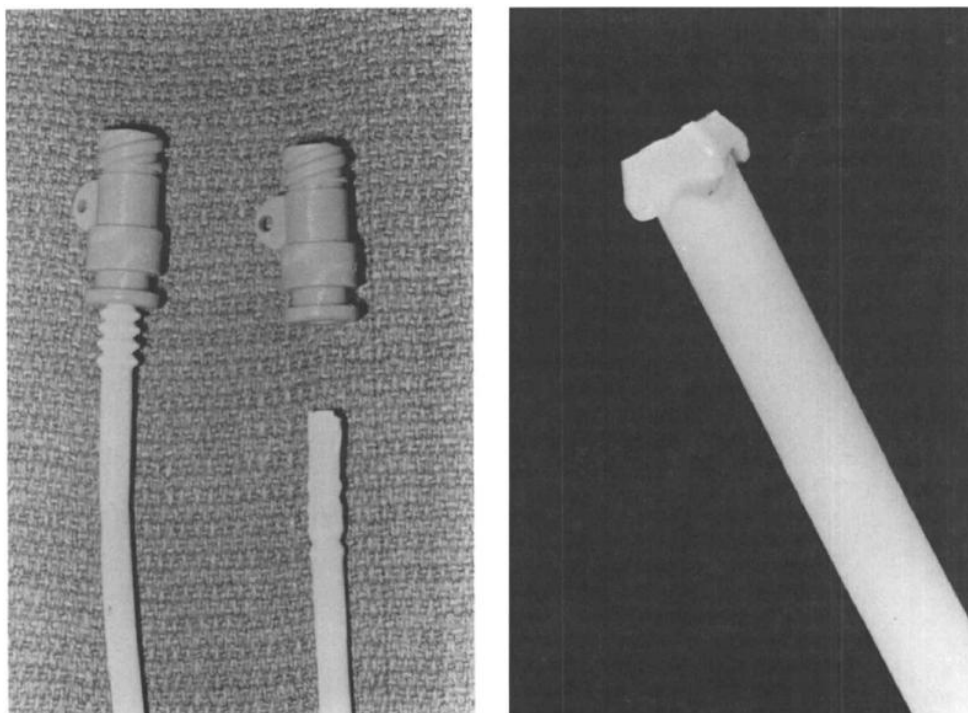
Szintén értágító használata során merült fel olyan probléma, hogy az obturátor csavaros fej és szár része elvált egymástól, ahogyan ez a 6. ábrán látható is [9].

**6. ábra:** Az obturátor fej- és szár részének egymástól való elválása

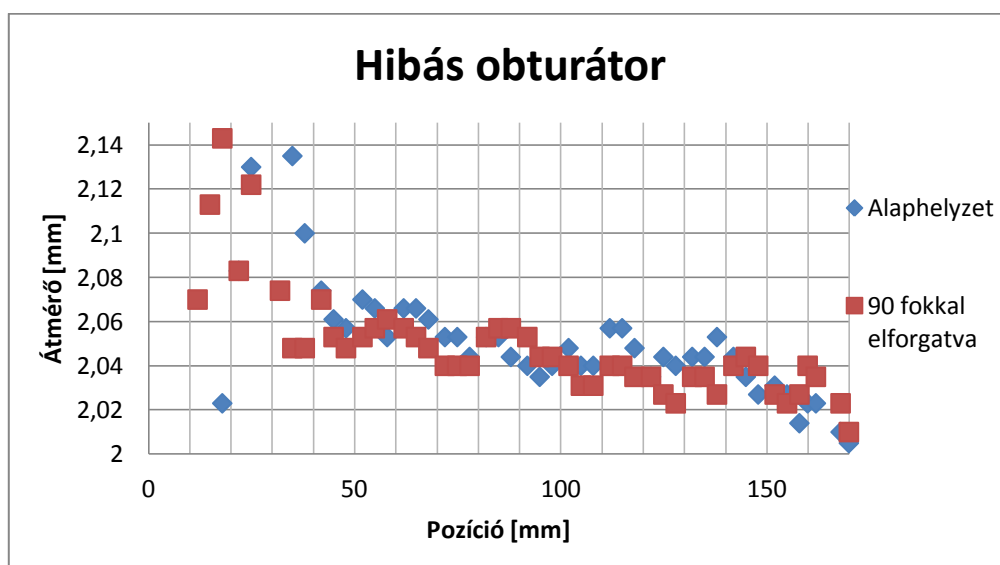
**5. diagram:** A hibás obturátor külső átmérőjének változása két pozícióban

A rossz obturátor ezzel szemben a hegye után kiszélesedik majd a maximum átmérő elérése után az átmérője folyamatosan csökken. Ez valószínűleg a nem megfelelő extrúzió következménye, gyártás során az extrúzió és a termék kihúzásának sebességének összehangolása elmaradt, a termék átmérője így nem egyenletes.

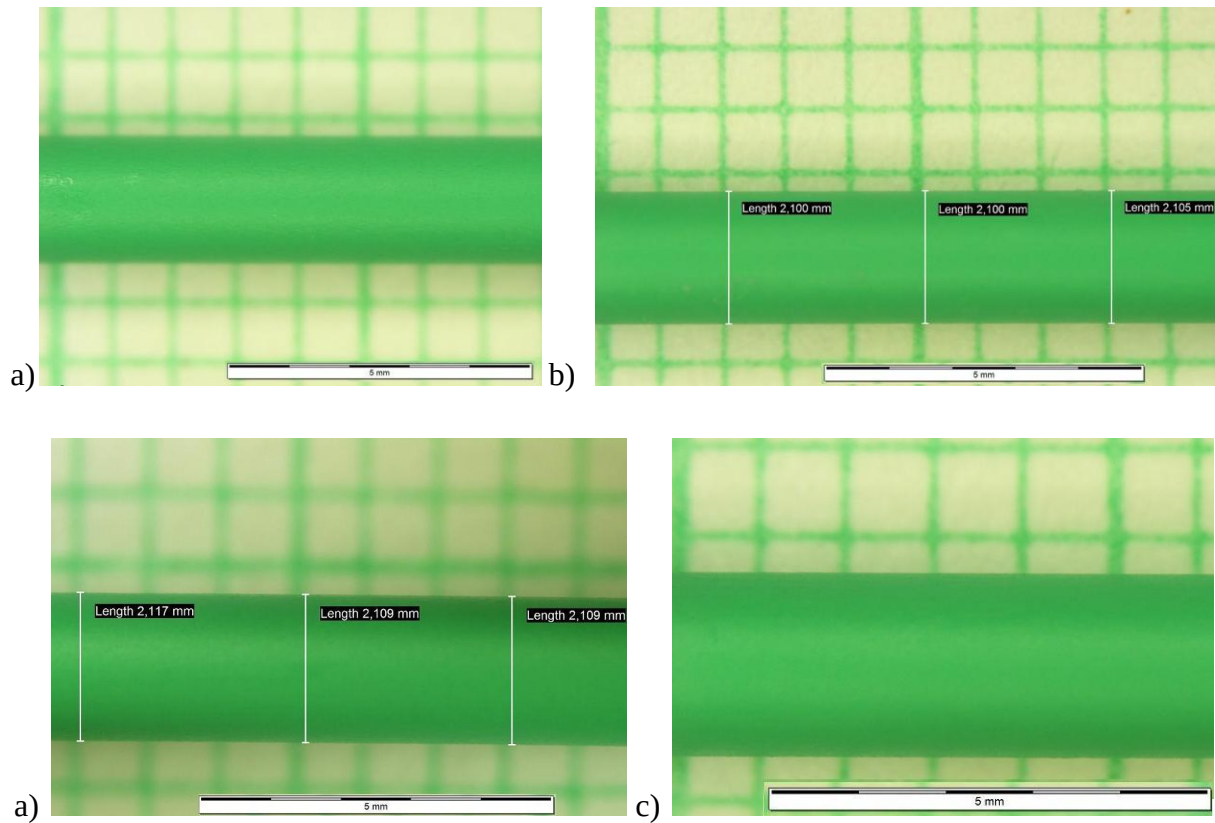
A sztereomikroszkópos felvételek készítése és elemzése közben a felületet szemrevételezéssel is vizsgáltuk, felületi sérülések, hibák után kutatva. A vizsgálat során az obturátorokon nem találtunk olyan felületi hibát, amely befolyással lehetett volna további méréseinkre.

**11. ábra** Az obturátorokról készült sztereomikroszkópos felvételek

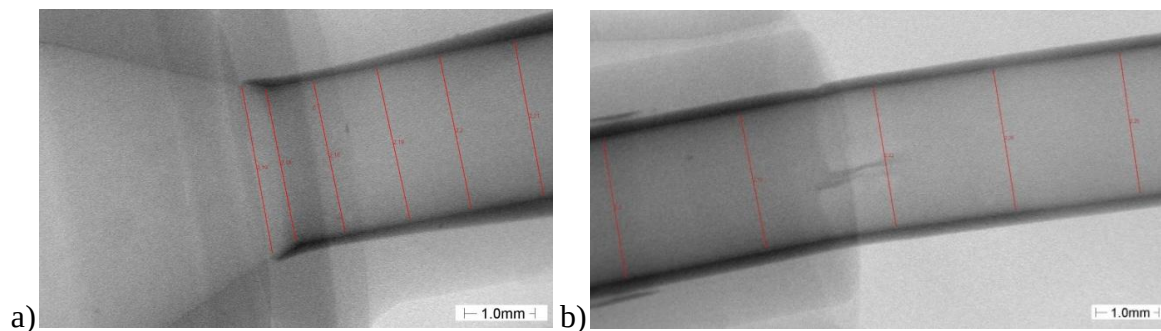
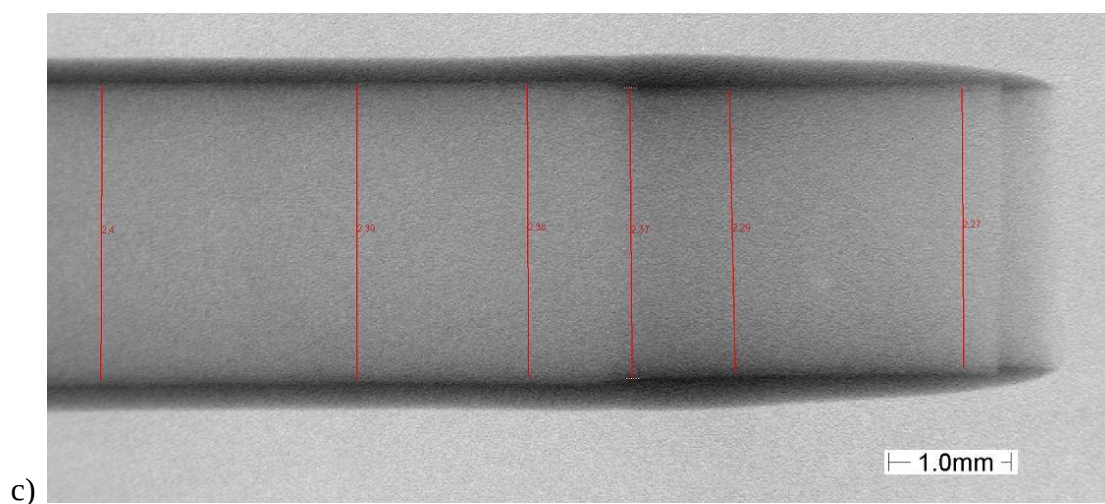
**12. ábra** a megfelelő hüvely röntgenmikroszkópos felvételei és a mért belső átmérők

A megfelelő hüvely mindkét végénél megfigyelhető szűkülés a középső szakaszhoz képest (2,2 mm – 2,4 mm – 2,3 mm)-

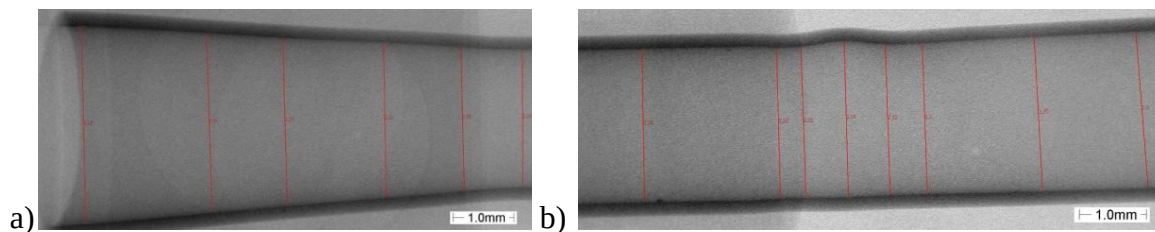
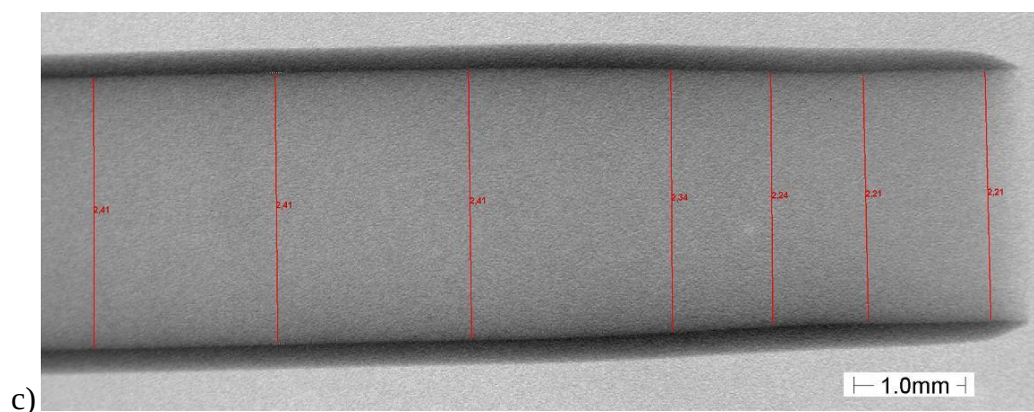
**13. ábra** A hibás hüvelyről készült röntgenmikroszkópos felvételek és a mért belső átmérők

A rossz hüvely esetében is megfigyelhető a végek belső átmérőinek csökkenése a középső szakaszéhoz képest (2,2 mm – 2,4 mm – 2,2 mm), ebben az esetben viszont a bevezető szakasznál a szűkülő átmérő mellett megfigyelhető egy növekvő átmérőt mutató rész is. Ez a jelenség az ömledéktörés, szintén tipikusan a nem megfelelő extrúzióval előállított termékekre jellemzőek.

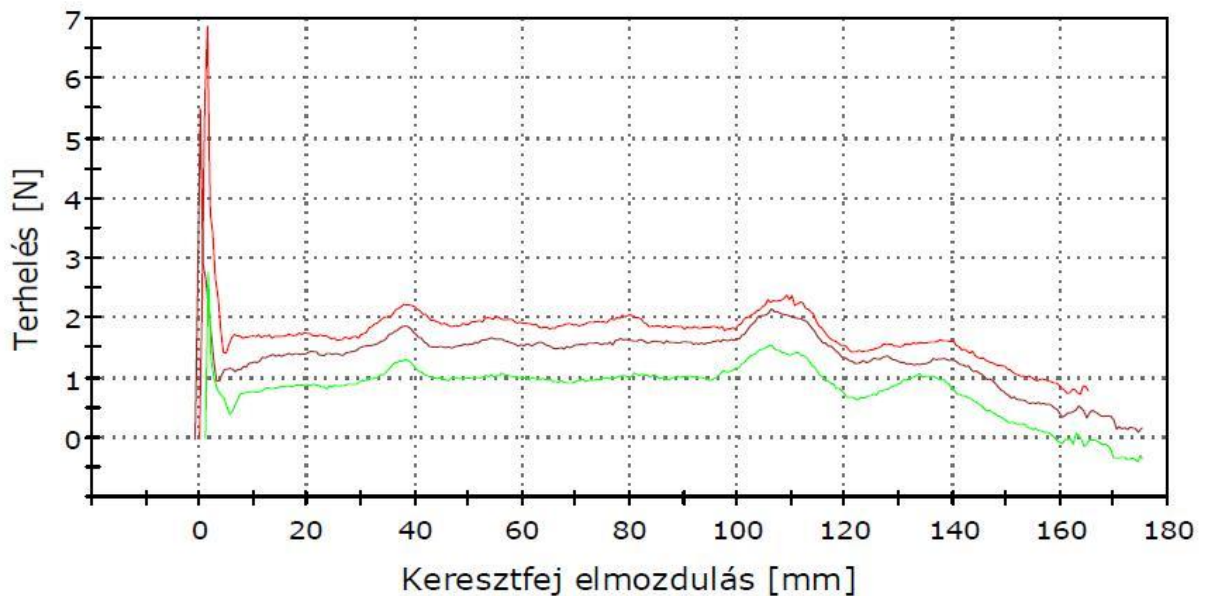
**10. diagram:** A hibás obturátor mozgása a hibás hüvelyben

A kezdeti pozícióban az obturátor maximális átmérőjű szakasza található a hüvely csökkentett belső átmérőjű kivezető szakaszánál... ábra. A mérést ebben a pontban indítottuk, a ... diagramon látszik, hogy viszonylag nagy terhelés szükséges a mozgás elindításához. A további mozgatáshoz hasonló terhelés szükséges, mint a megfelelő értágító esetében. Ennél az értágítórendszerrel 100 mm-nyi húzás után jelentkezik a második megnövekedett terhelés, ami a megnagyobbodott obturátor csökkentett belső átmérőjű hüvely bevezető szakaszának elérését jelzi.

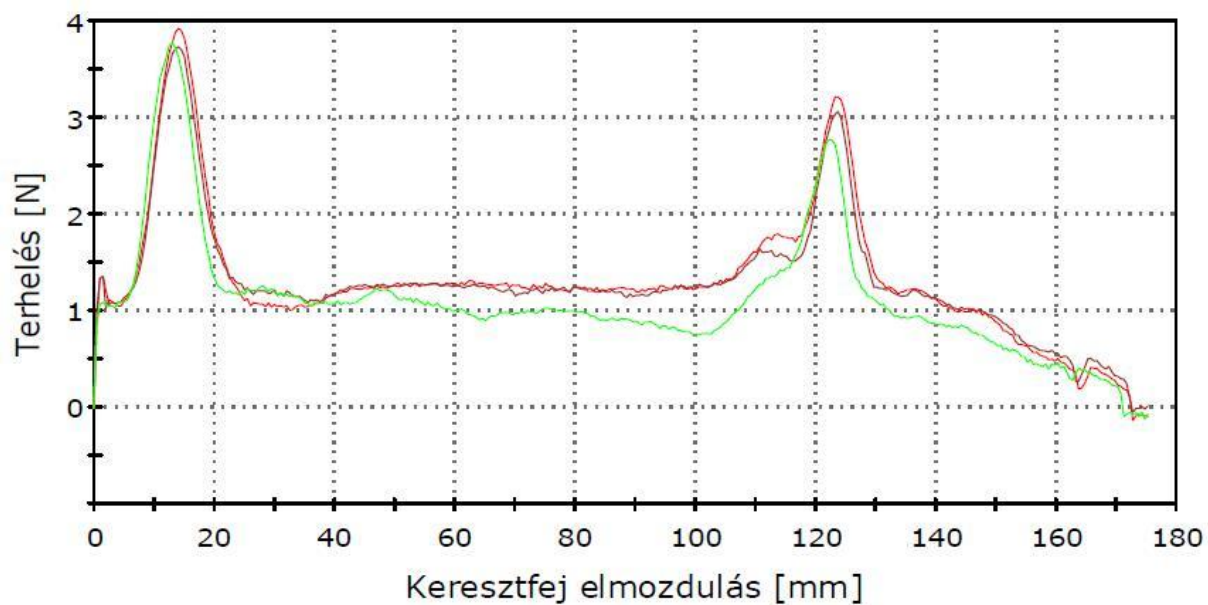
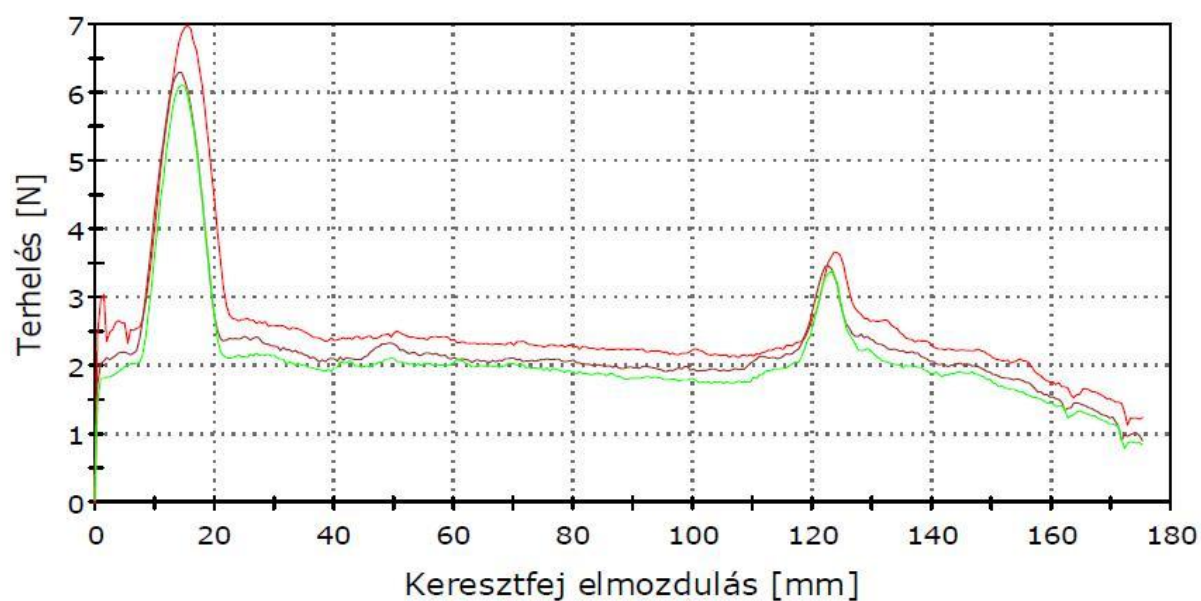
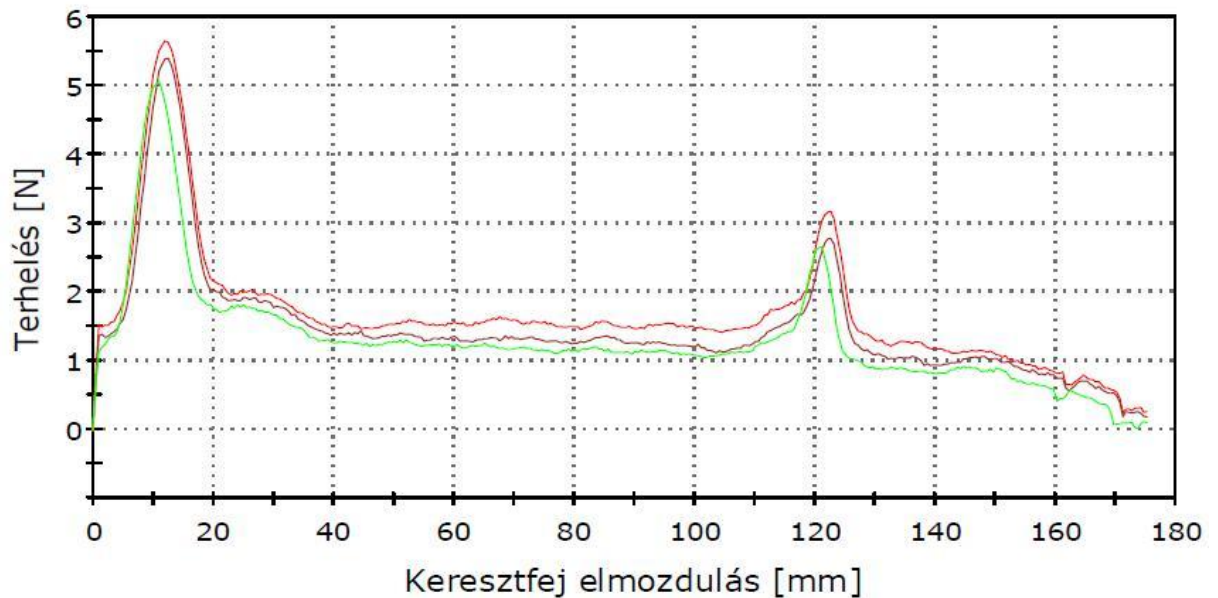
**11. diagram:** Hibás obturátor mozgása a megfelelő hüvelyekben (2-ben, 3-ban, 4-ben)

Tisztán látszik, hogy a hibás obturátor geometriai hibái miatt két nagy terhelésemelkedést eredményez a megfelelő hüvelyben való mozgása során, a már említett pozíciókban. Az 1. megfelelő hüvely eredményeit nem közöltük, mert a mérések során megtört, így sérült állapotában valótlan mérési eredményeket szolgáltatott volna.

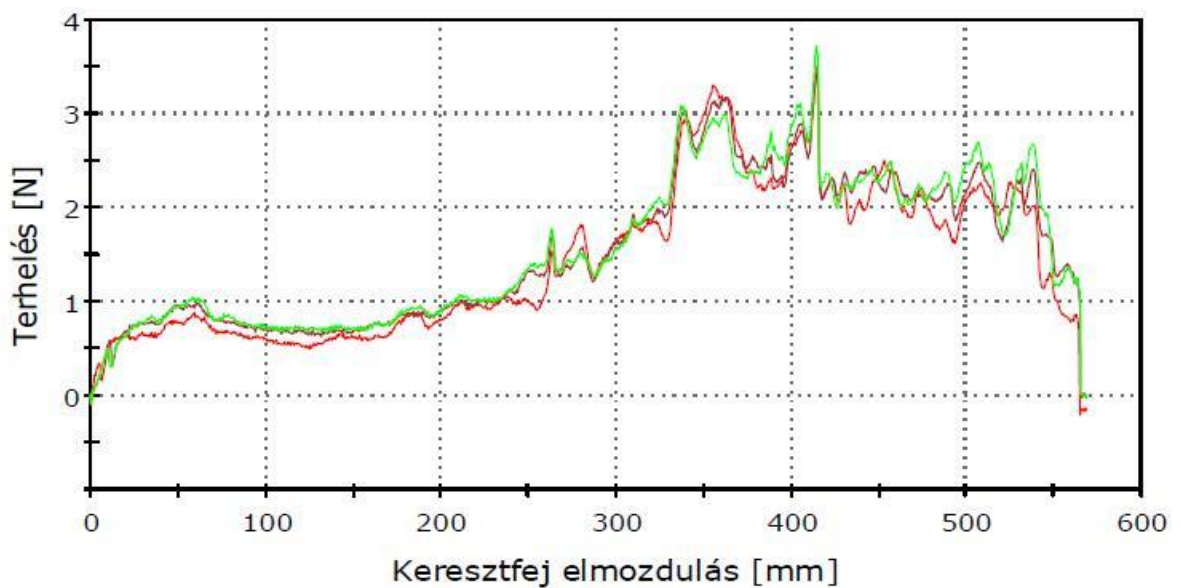
**14. diagram:** Katéter mozgása a hibás hüvelyben

A katéter hibáshüvelyben való mozgása során hasonló profilú görbét kapunk, mint a megfelelő hüvelyben való mozgás során. Ebben az esetben is 350 mm-nél jelentkezik a megnövekedett terhelés a már elmondottak alapján. A különbség a mozgatáshoz szükséges terhelésben van: a katéter hibás hüvelyben való mozgatásához körülbelül másfélszer annyi erő szükséges, mint a megfelelő hüvelyben való mozgatáshoz.
