**Lehetséges leromlási folyamatok ellenőrzése  
Sentab típusú, nagy átmérőjű, feszített  
vasbeton nyomócső esetén**

**Készítette:**

**Czoboly Olivér Attila  
(MDYFQT)**

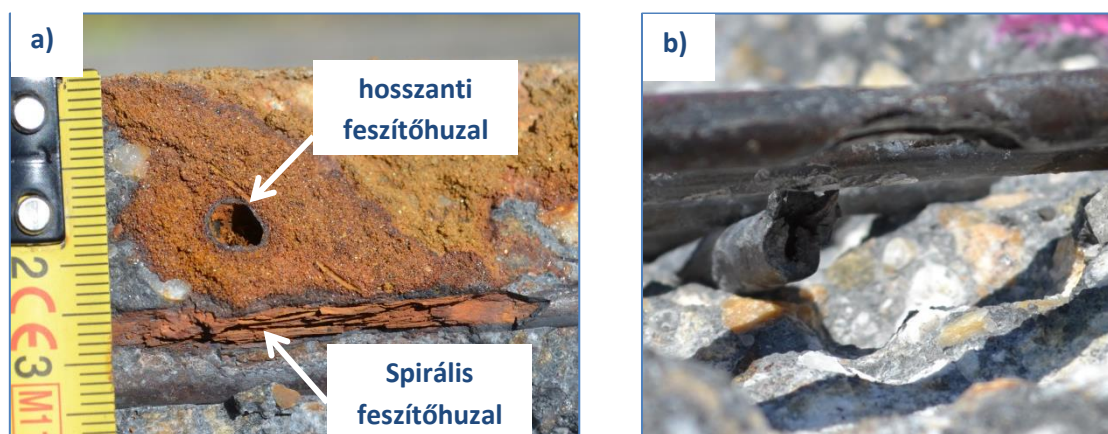
4.7. ábra: Feszítőhuzal lyukkorróziója az egyik vizsgált Sentab csövön, a) hosszanti betét teljesen kilyukadt, így a keresztmetszet jelentősen lecsökkent, míg a spirálisan futó betét belseje ugyancsak tönkrement, b) a hibahely feltárását követően a hosszanti feszítőhuzal megmaradt keresztmetszete, (Kép készült: 2013. 07. 17.)

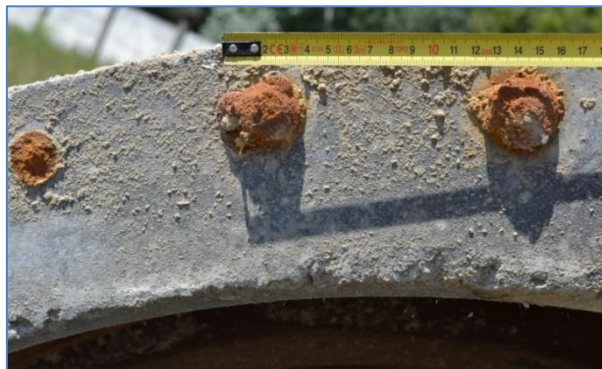
Ahogy a 6.1. ábrán, illetve az 5.1. ábrán látható, a hosszbetétek végeinél rozsdafoltokat figyeltünk meg a vizsgált csőelemen. A 6.1. ábrán jól látható, hogy az 5 mm átmérőjű feszítőbetét környezetében hozzávetőlegesen 4×4 cm kiterjedésű rozsdafolt alakult ki. Az 5.1. ábráról pedig leolvasható ugyan ennek a rozsdafoltnak a harmadik irányú (magassági) kiterjedése (15,12 mm) is.

6.1. ábra: Sentab cső bütös felületén észlelt rozsdafoltok (Kép készült: 2013. 07. 17.)

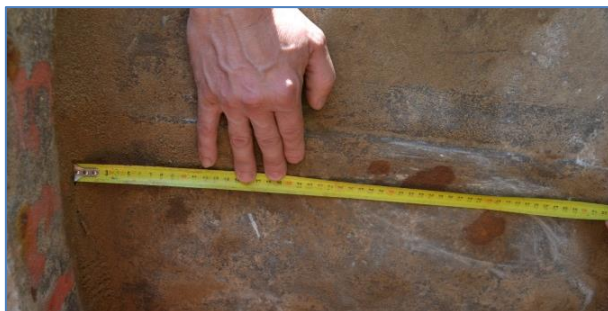
6.2. ábra: Zsaluillesztésnél észlelt rozsdafolt üzem alatti csövön (Kép készült: 2013. 04. 25.)

A 6.2. ábrán egy üzem alatti csövön felmért rozsdafoltok láthatók. A rozsdafoltok mérete  $2 \times 1,5$  cm és  $4 \times 6$  cm között változott. A rozsdafoltok környezetében a beton felületén szemmel látható bedolgozási hibát, betonstruktúra eltérést nem észleltünk. Mivel a cső üzem alatt volt, így az adatfelvételt követően nem volt lehetőség a hibahely roncsolásos (betonfedés megbontásával való) vizsgálatára.

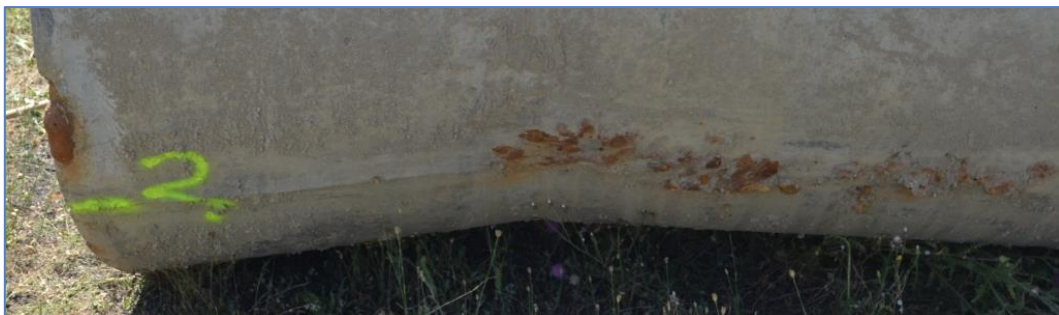
6.3. ábra: Zsaluillesztésnél észlelt rozsdafolt üzemen kívüli csövön (Kép készült: 2013. 07. 17.)

A 6.3. ábrán hozzávetőlegesen  $100 \times 10$  cm kiterjedésű felületen lehet több apró rozsdafoltot megfigyelni a zsaluillesztés környezetében. A rozsdá magassági mérete helyenként elérte a 32,79 mm-t. A rozsdatermék a beton felületén a talajjal összefüggő egységet képezett (6.4. ábra).

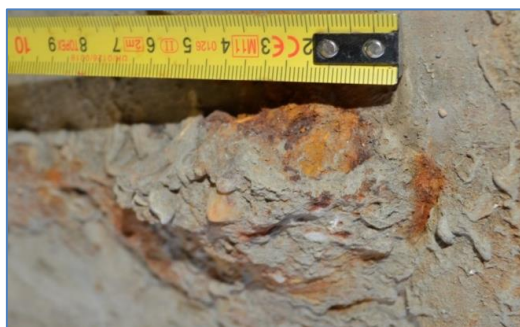
6.4. ábra: Zsaluillesztésnél észlelt talajjal keveredett rozsdatermék (Kép készült: 2013. 07. 17.)

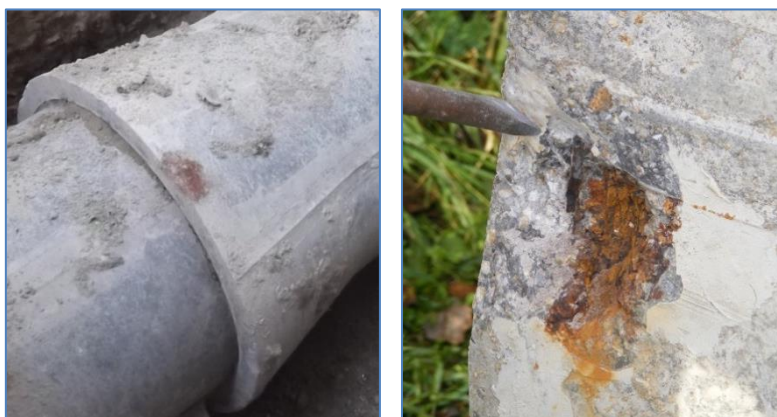
A hiba okának beazonosítását az üzemén kívüli csöveken végzett feltárások segítségével tudtam elvégezni. A rozsdafolt jellegzetes megjelenése miatt az üzem alatti csövek esetén is nagy bizonyossággal lehet ezek okát valószínűsíteni.

6.5. ábra: Spirálisan futó feszítőbetét véglehorgonyzásának hibája (Bal oldali kép készült: 2012. 07. 02., jobb oldali kép készült: 2010. 11. 04.)

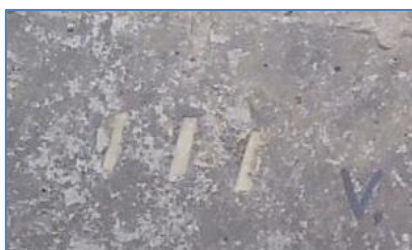
A szemrevételezés, illetve a későbbi vizsgálataink alapján ezek a távtartók nem segítik elő jelentős mértékben a csövek állapotromlását, hiszen azok környezetében semmilyen rozsdásodást nem tapasztaltam *(6.6. ábra)*.

6.6. ábra: Feszítőhuzal távtartója a beton felületén (Kép készült: 2012. 07. 16.)

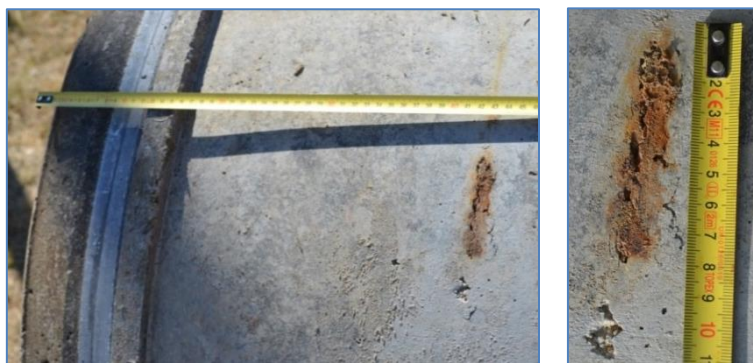
Az egyik vizsgált csövön, a csőszár végéhez közel hosszanti rozsdafoltot figyeltünk meg (6.7. ábrán). Az 1. számú melléklet M.2. ábráján megtalálható a cső felmérési rajza az észlelt hibák elhelyezkedésével. (A 6.7. ábrán látható rozsdafolt az M.2. ábrán feltüntetett 2. számú rozsdafolt.) A rozsdafolt környezetében jól látható, hogy a beton felülete porózus, mely feltehetően bedolgozási hibára vezethető vissza. A rozsdásodás pontos okát későbbiekben a betonfedés megbontásával is vizsgáltam.

6.7. ábra: A csőszár végének közelében észlelt hosszanti rozsdafolt (Képek készültek: 2013. 07. 22.)

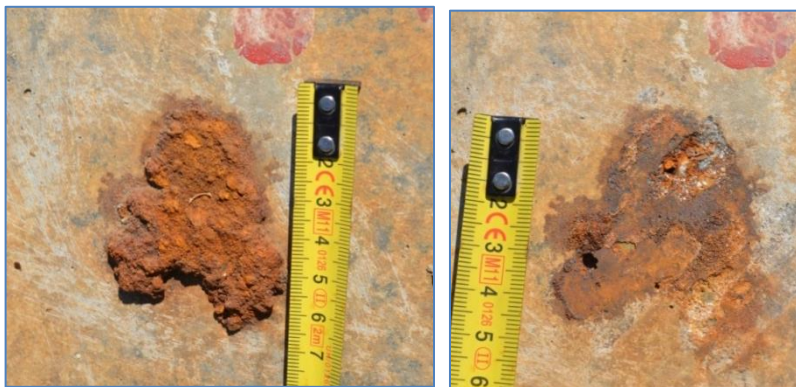
Másik cső vizsgálata során észleltünk a beton felületén egy hozzávetőlegesen 5×4 cm kiterjedésű rozsdafoltot (6.8. ábra). A rozsdatermék eltávolítását követően két nagyméretű pórust figyeltünk meg, mely feltehetően a feszítőhuzalokig terjedő pórusrendszerrel van összeköttetésben. Feltehetően ez is a nem megfelelő bedolgozásra vezethető vissza. A hiba okának felderítése végett a rozsdafolt környezetében eltávolítottam a betonfedést. (Ennek eredményeit később ismertetem.)

6.8. ábra: Beton felületén észlelt, hozzávetőlegesen 5×4 cm kiterjedésű rozsdafolt a felmérés kezdetén és a rozsdatermék eltávolítását követően, képek készültek: 2013. 07. 17.)

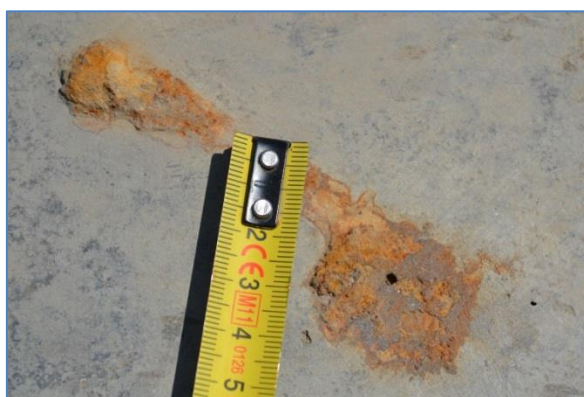
6.9. ábra: Beton felületén észlelt rozsdafolt a rozsdatermék eltávolítását követően, kép készültek: 2013. 07. 17.)

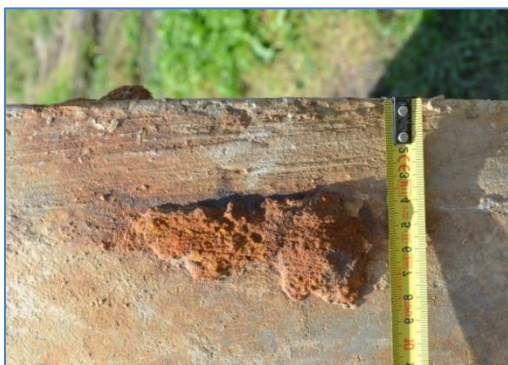
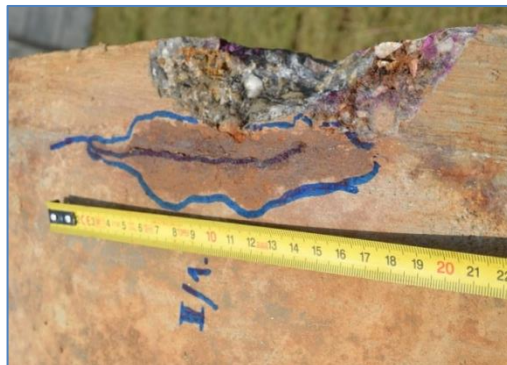
6.10. ábra: A tok végének közelében megfigyelt rozsdafolt a szemrevételezés elején és a rozsdatermék eltávolítását követően (Képek készültek: 2013. 07. 18.)

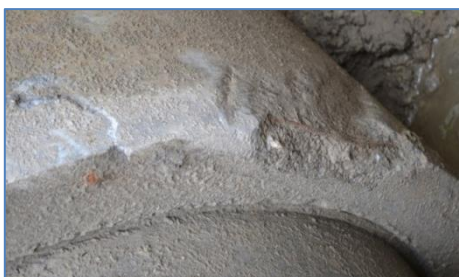
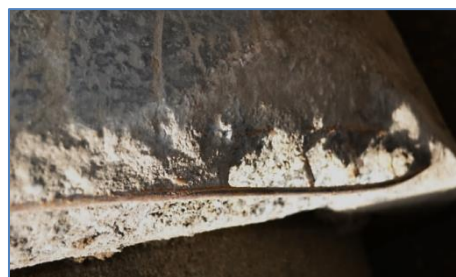
6.11. ábra: Munkagödör kiemeléskor megsértett betonfedés (A képek két különböző munkagödörben készültek 2013. 05. 06-án)

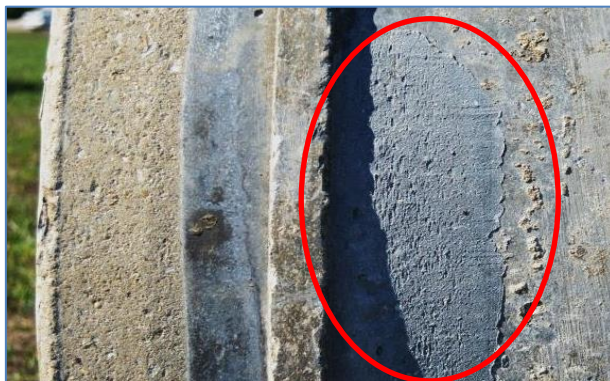
6.12. ábra: Cső felületén észlelt javítás (Kép készült: 2012. 08. 09.)

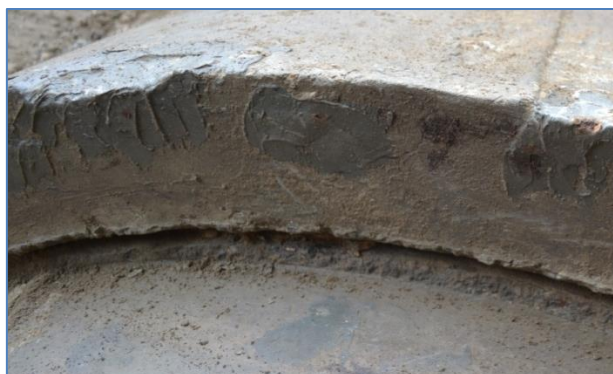
6.13. ábra: Cső бүтүс felületének és tokvég palástjának javítása (Kép készült: 2012. 06. 12.)

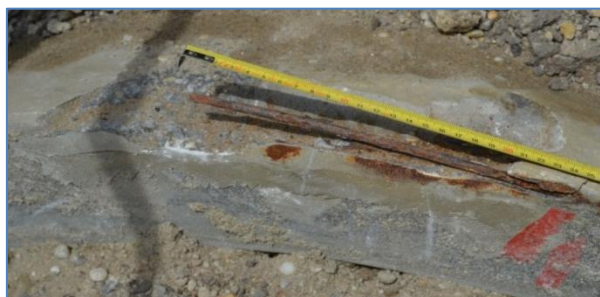
6.14. ábra: Tokvégnél kiálló feszítőhuzal (Kép készült: 2013. 05. 06.)

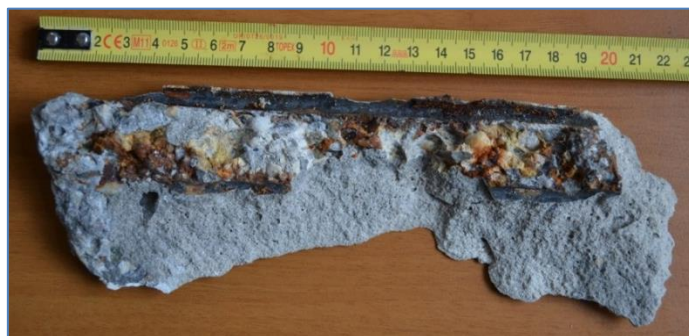
6.15. ábra: Tokvégről levált darab (Kép készült: 2013. 05. 06.)

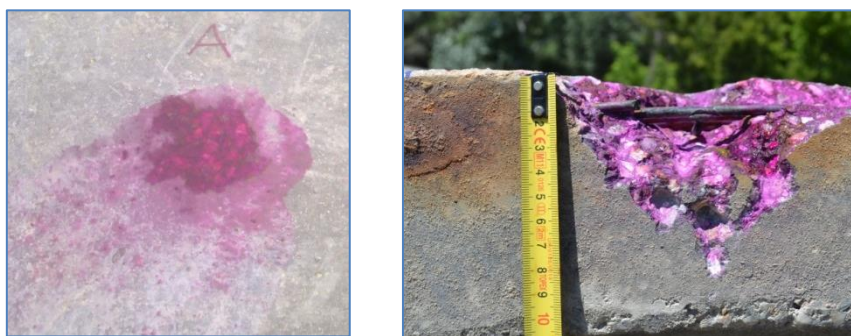
Az üzemén kívüli csövek vizsgálata során a betonfelületet megbontottam, és a frissen tört felületen fenolftalein oldattal megvizsgáltuk a karbonátosodási front mélységét. Ahogy a 6.16. ábrán látható, a karbonátosodási mélység legtöbb esetben nem érte el az acélbetéteket. Tehát az acélbetétek környezetében a pH érték  $> 9$ -nél.

6.16. ábra: Karbonátosodás vizsgálata fenolftalein oldattal (Bal oldali kép készült: 2012. 07. 16., jobb oldali kép készült: 2013. 07. 22.)

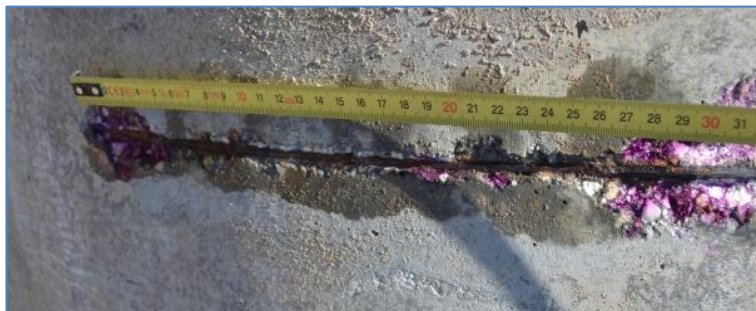
6.17. ábra: Karbonátosodási front elérte a feszítőhuzalt (Kép készült: 2013. 07. 22.)

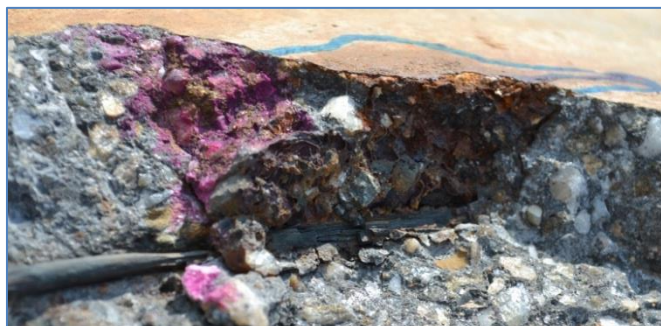
A 6.10. ábrán ismertetett repedés környezetét feltárva azt tapasztaltam, hogy a repedés a feszítőbetétekig tart. A repedés felülete fenolftalein oldat felhordása után nem színeződött el, tehát a repedés felületénél a beton pH értéke 9 alá csökkent. (Ez nem meglepő, hiszen a repedés felülete nem frissen tört felület, így a levegő  $\text{CO}_2$  tartalma miatt karbonátosodott. Ez azonban azt jelenti, hogy az acélbetét ezen a részen depassziválódott.)

6.17. ábra: Repedés felülete nem színeződött el a fenolftalein oldat felhordása után (Kép készült: 2013. 07. 18.)

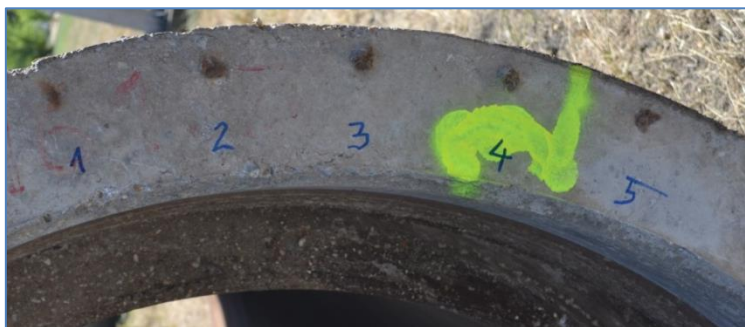
6.19. ábra: II. számú cső bütüs felületén tapasztalt rozsdafoltok (Kép készült: 2013. 07. 22.)

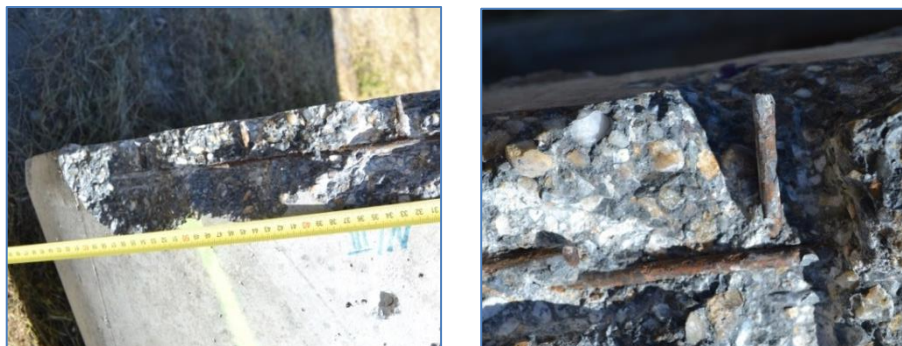
6.20. ábra: II. számú cső bütös felületénél elvégzett feltárás (Képek készültek: 2013. 07. 22.)

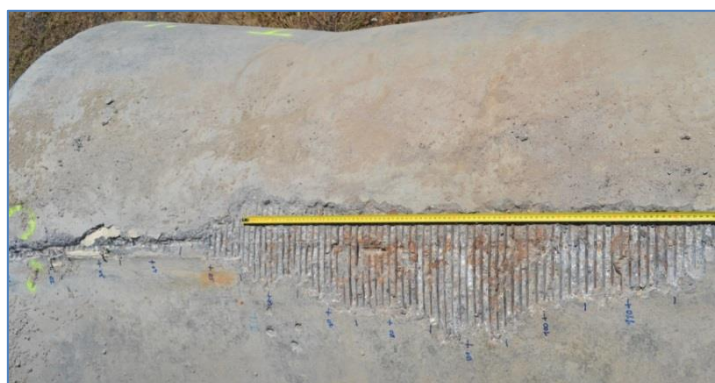
6.21. ábra: I. számú cső zsaluillesztésénél észlelt hibahely feltárása (Képek készültek: 2013. 07. 18.)

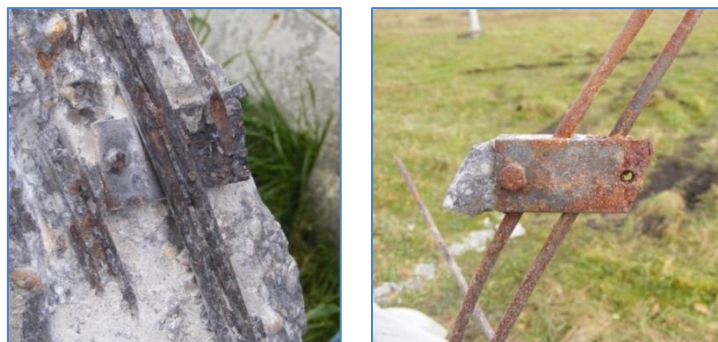
6.22. ábra: Spirálisan futó feszítőbetét véglehorgonyzása (Képek készültek: 2010. 11. 04.)

A friss törési felületen ellenőriztem, hogy a karbonátosodási mélység nem érte el a feszítőbetétet. Feltehetően a betonba bejutott kloridion hatására kezdődött meg a lehorgonyzó elem korróziója.

- több csövön is megfigyeltük a cső tokjának végéhez közel, a cső palástján egy jellegzetes rozsdafoltot, melynek feltárásakor látható volt a **spirálisan futó feszítőhuzal véglehorgonyzó elemének korróziója.** Elsősorban a cső бүтүс felületéhez közelebbi része károsodott a lehorgonyzó elemeknek. Ebből arra következtetek, hogy **feltehetően a бүтүс felület irányából kezdődött meg a lehorgonyzó elem korróziója.** A friss törési felületen ellenőriztem, hogy a karbonátosodási mélység nem érte el a feszítőbetétet, illetve a lehorgonyzó elemet. **Feltehetően a betonba bejutott kloridion hatására kezdődött meg a lehorgonyzó elem korróziója.**

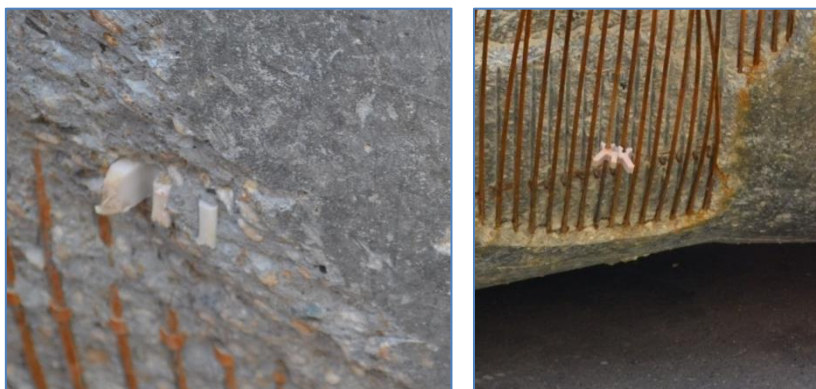
6.23. ábra: Csőtörés során szabaddá vált műanyag távtartók környezete (Képek készültek: 2012. 08. 03.)

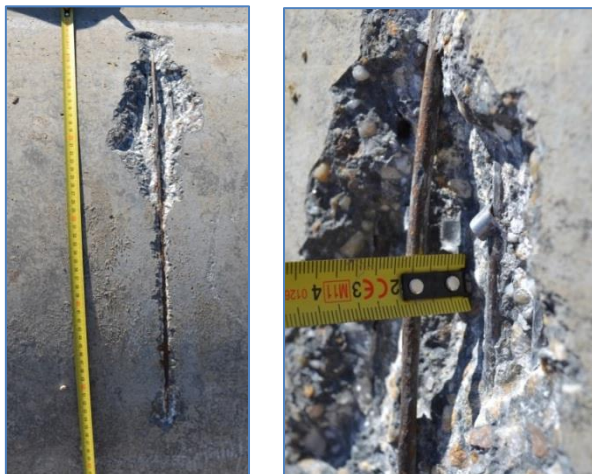
6.24. ábra: II. számú cső szárvégénél tapasztalt hosszanti rozsdafolt feltárása (Képek készültek: 2013. 07. 22.)

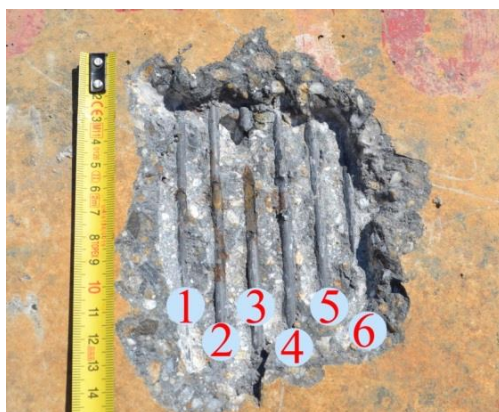
6.25. ábra: Hozzávetőlegesen 4×5 cm kiterjedésű rozsdafolt feltárása (Kép készült: 2013. 07. 22.)

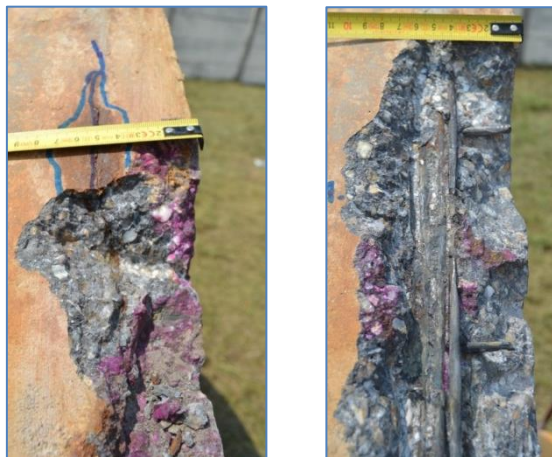
6.26. ábra: Rozsdatermék alatt talált repedés környezetének feltárása (Képek készültek: 2013. 07. 18.)

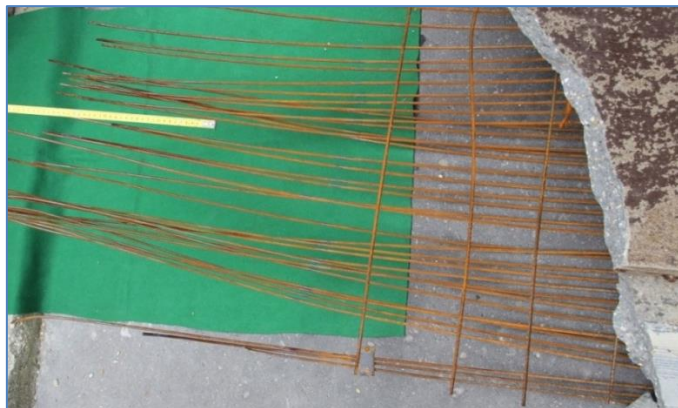
6.27. ábra: Spirálisan futó feszítőbetétek elszakadása (Kép készült: 2012. 07. 06.)

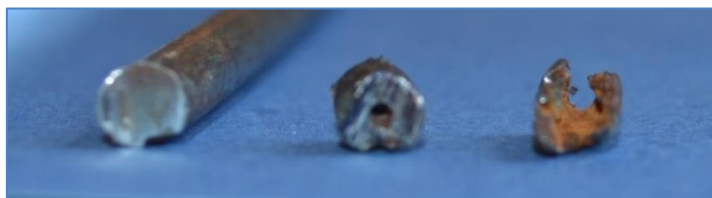
6.28. ábra: Feszítőhuzal 1 cm-es darabjai (Kép készült: 2012. 07. 25.)

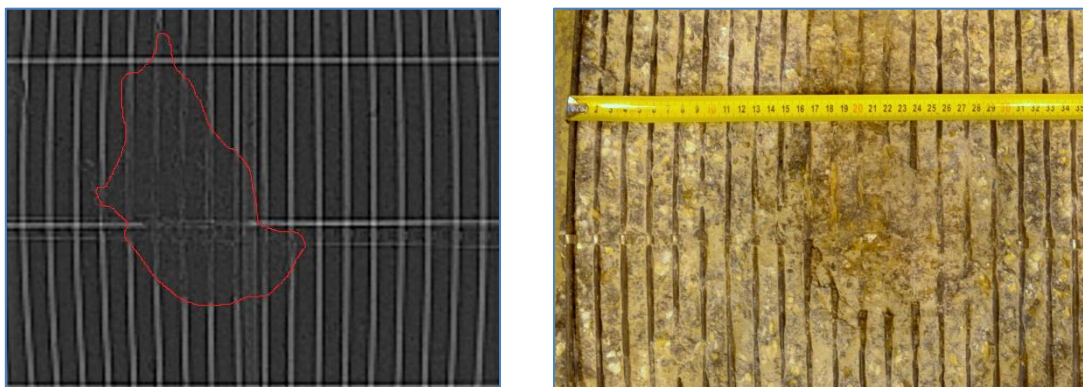
6.31. ábra: Vizsgált minta CT modellje és betonfedés eltávolítását követő képe (CT modellt készítette: Földes Tamás, betonfedés feltárását én végeztem: 2012. 11. 23-án)

Ezek alapján azt lehet mondani, hogy a CT felvételekkel jól lehet vizsgálni a károsodott Sentab csövek állapotát. Nagy előnye a módszernek, hogy láthatók az egyes részek sűrűségei, mellyel ki lehet mutatni a nagyobb pórusokat, kapillárisokat, illetve a beton sűrűségváltozásait is. Ezzel az eljárással ki lehetne mutatni, hogy például a 6.8. ábrán, illetve a 6.9. ábrán bemutatott nagy méretű pórusok ténylegesen leérnek-e a feszítőbetétekig, vagy sem.
