## **Diplomamunka**

# **Vasbeton szerkezetek állapotromlásának elemzése**

Készítette: Czoboly Olivér Attila  
MDYFQT

Budapest, 2013. 12. 09.

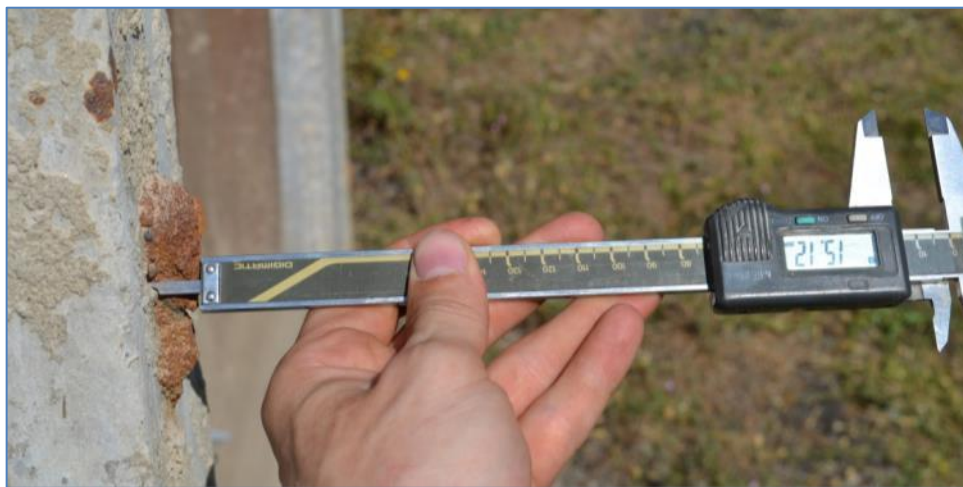
3.1. ábra: Cső bütös felületén észlelt rozsdafoltnál a rozsdatermék magassági méretének meghatározása tolómérő segítségével (Kép készült: 2013. 07. 17.)

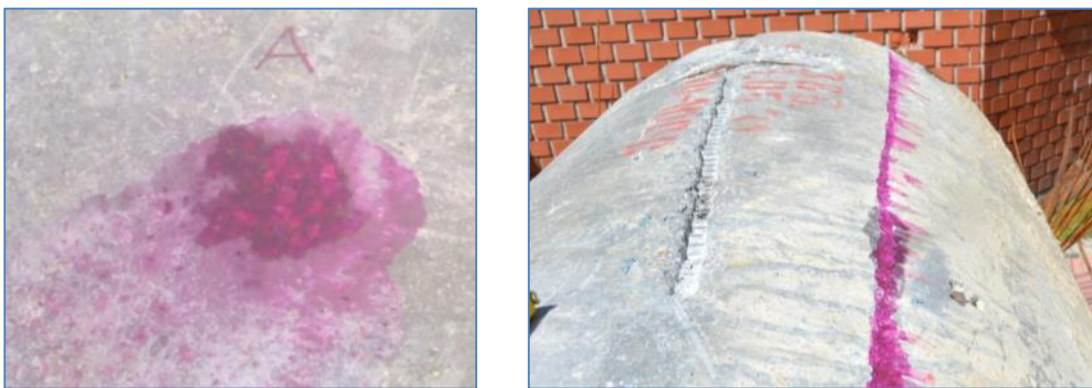
3.8. ábra: Karbonátosodás vizsgálata fenolftalein oldattal a cső általános részén (Bal oldali kép készült: 2012. 07. 16., jobb oldali kép készült: 2012. 08. 06.)

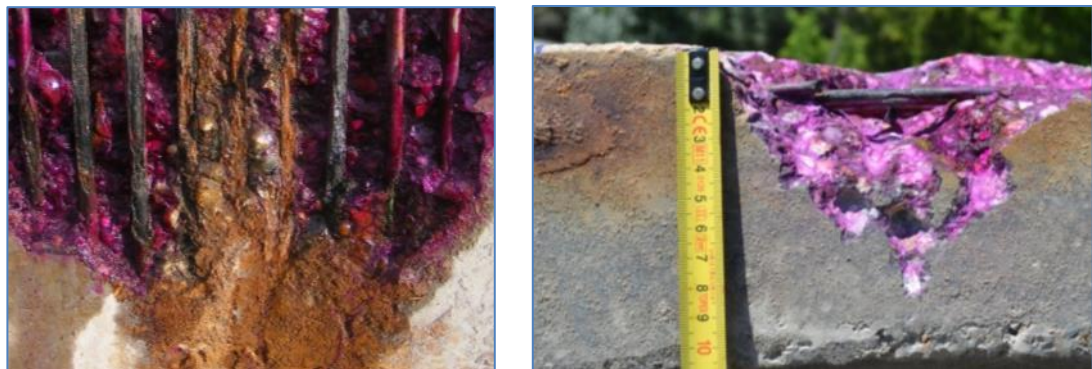
3.9. ábra: Karbonátosodás vizsgálata fenolftalein oldattal rozsdafoltok környezetében (Bal oldali kép készült: 2010. 11. 04., jobb oldali kép készült: 2013. 07. 22.)

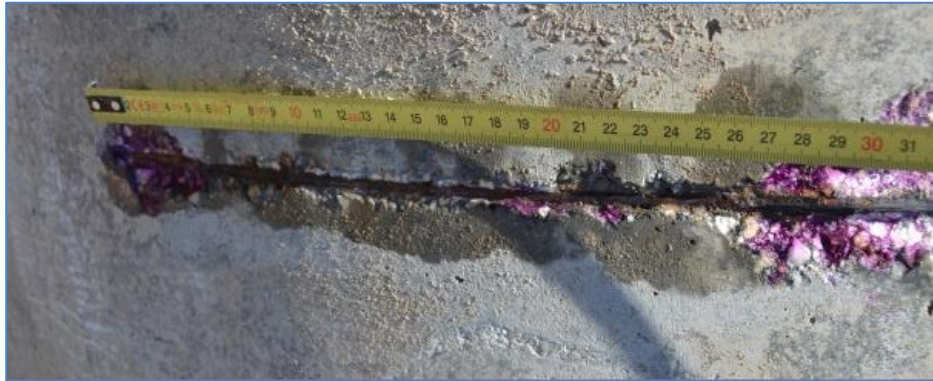
*3.10. ábra: Karbonátosodási front elérte a feszítőhuzalt (Kép készült: 2013. 07. 22.)*

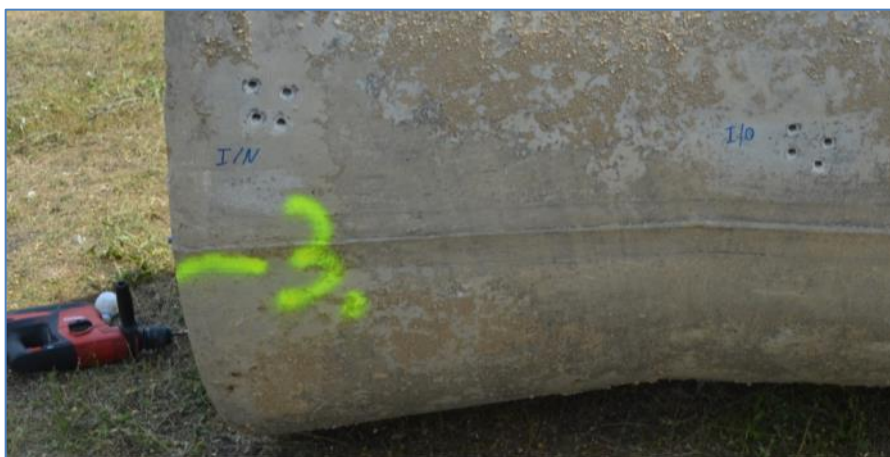
3.12. ábra: I. számú cső 3. oldalánál (beépítés szerinti alján) vett N és O jelű mintavételi helyek (Kép készült: 2013. 07. 18.)

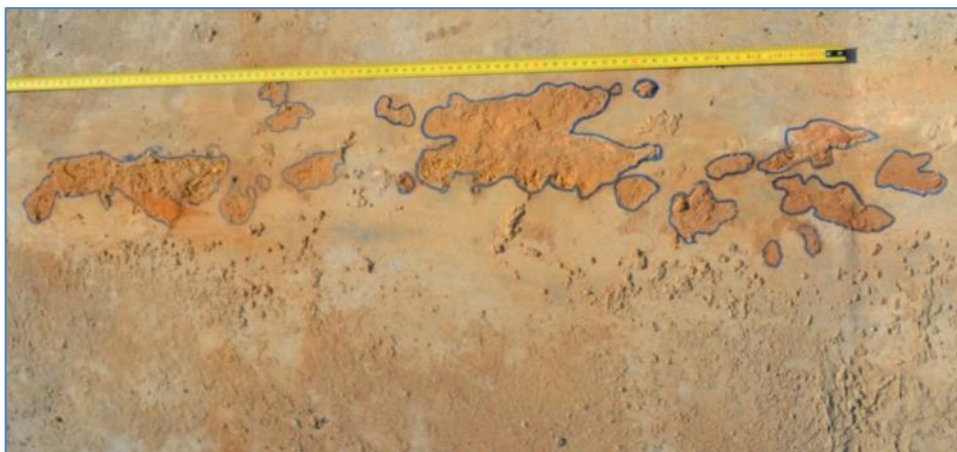
3.13. ábra: I. számú cső zsaluillesztésénél észlelt hibahely (Kép készült: 2013. 07. 18.)

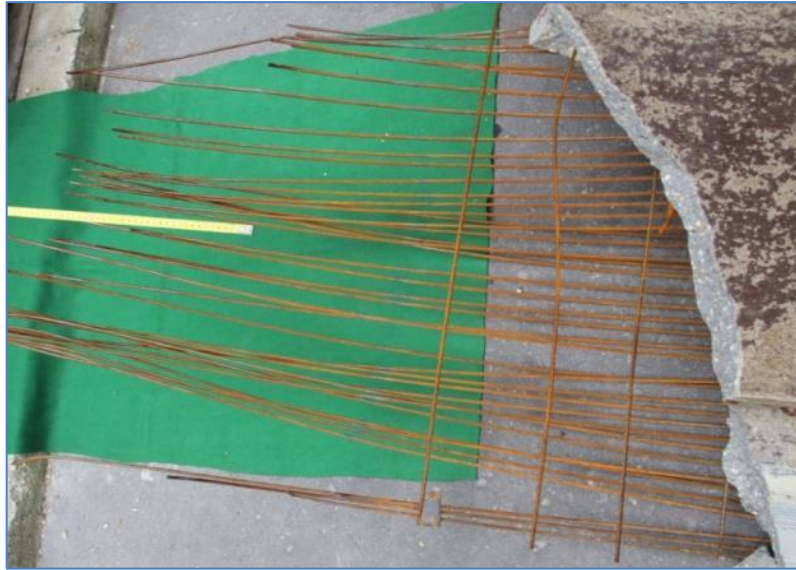
3.14. ábra: Spirálisan futó feszítőbetétek elszakadása (Kép készült: 2012. 07. 06.)

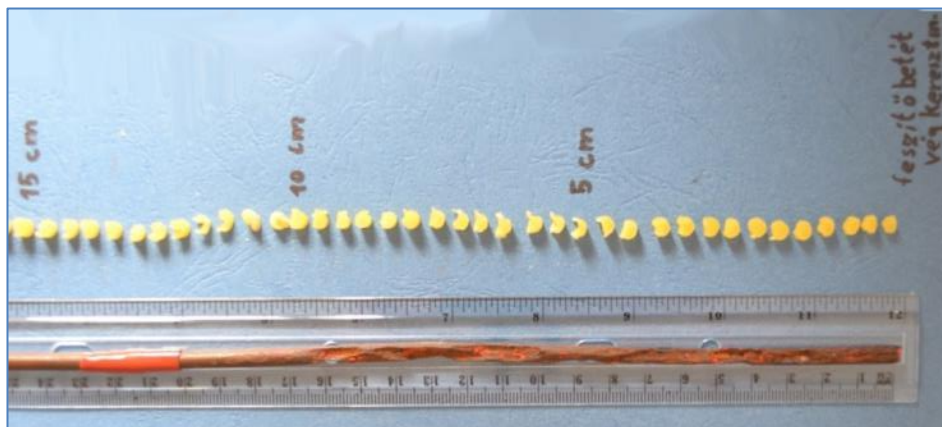
3.16. ábra: Spirálisan futó feszítőbetét viasz másának keresztmetszet vizsgálata (Kép készült: 2012. 07. 25.)

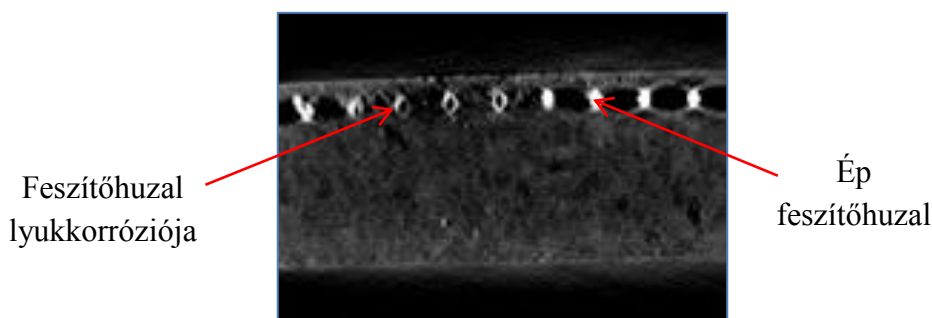
3.19. ábra: Spirálisan futó feszítőbetét lyukkorróziója a CT felvételen (CT felvételt készítette: Földes Tamás)

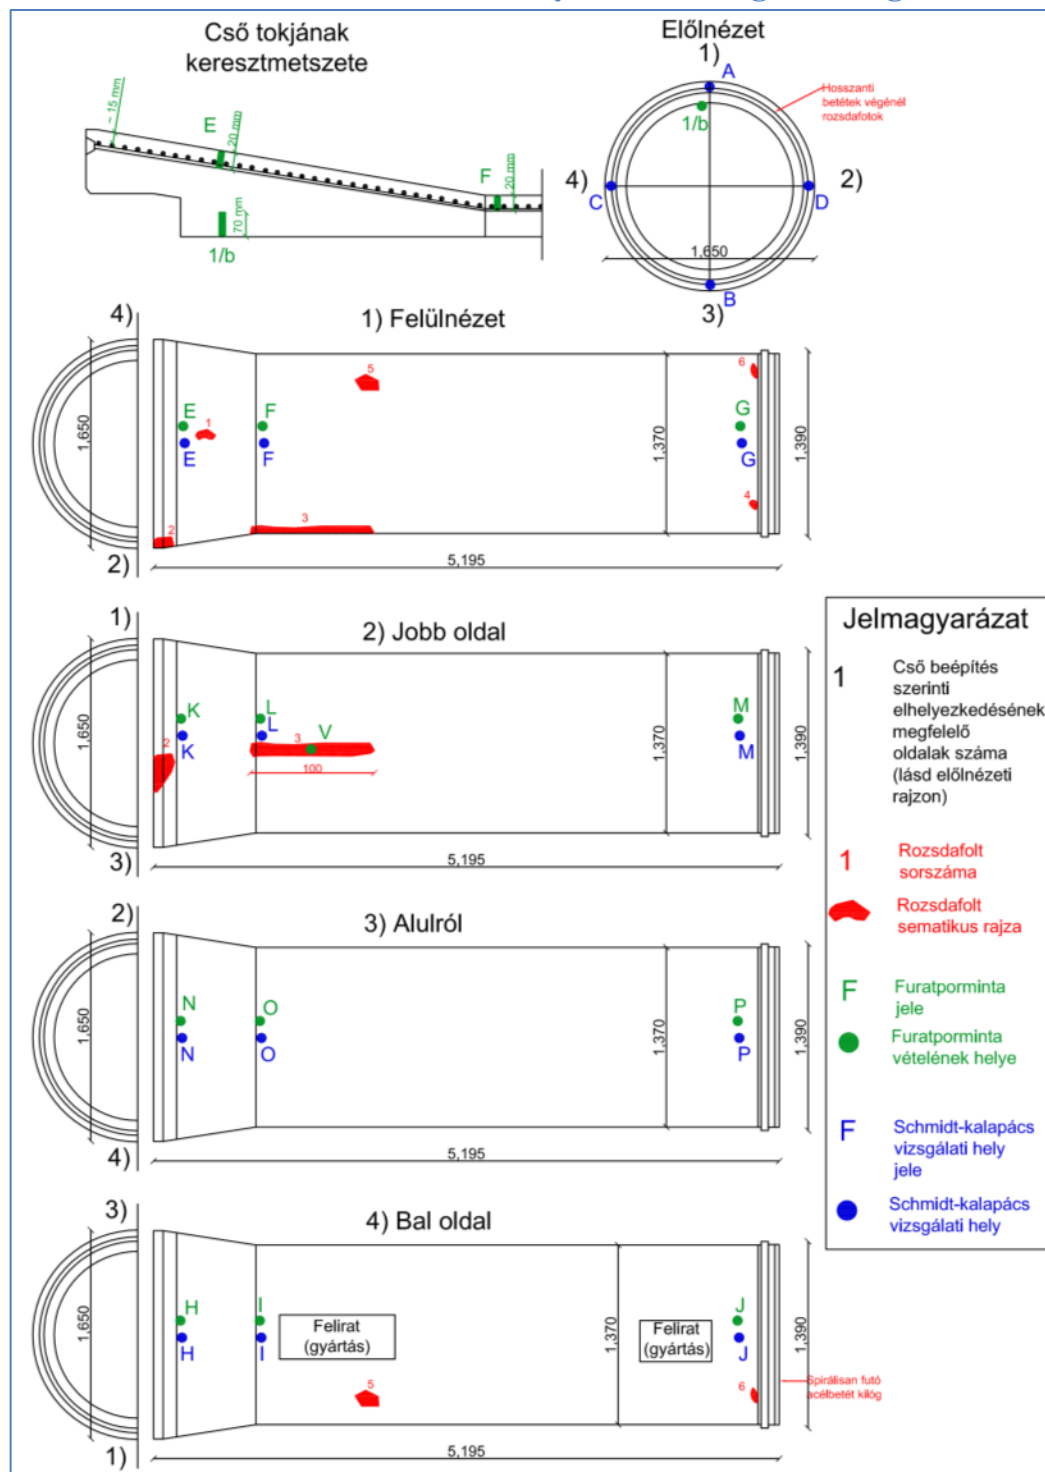
M.11. ábra: I. számú csövön észlelt rozsdafoltok és vizsgálati helyek vázrajza  
(Méréseket végeztük: 2013. 07. 17. és 2013. 07. 22. között)

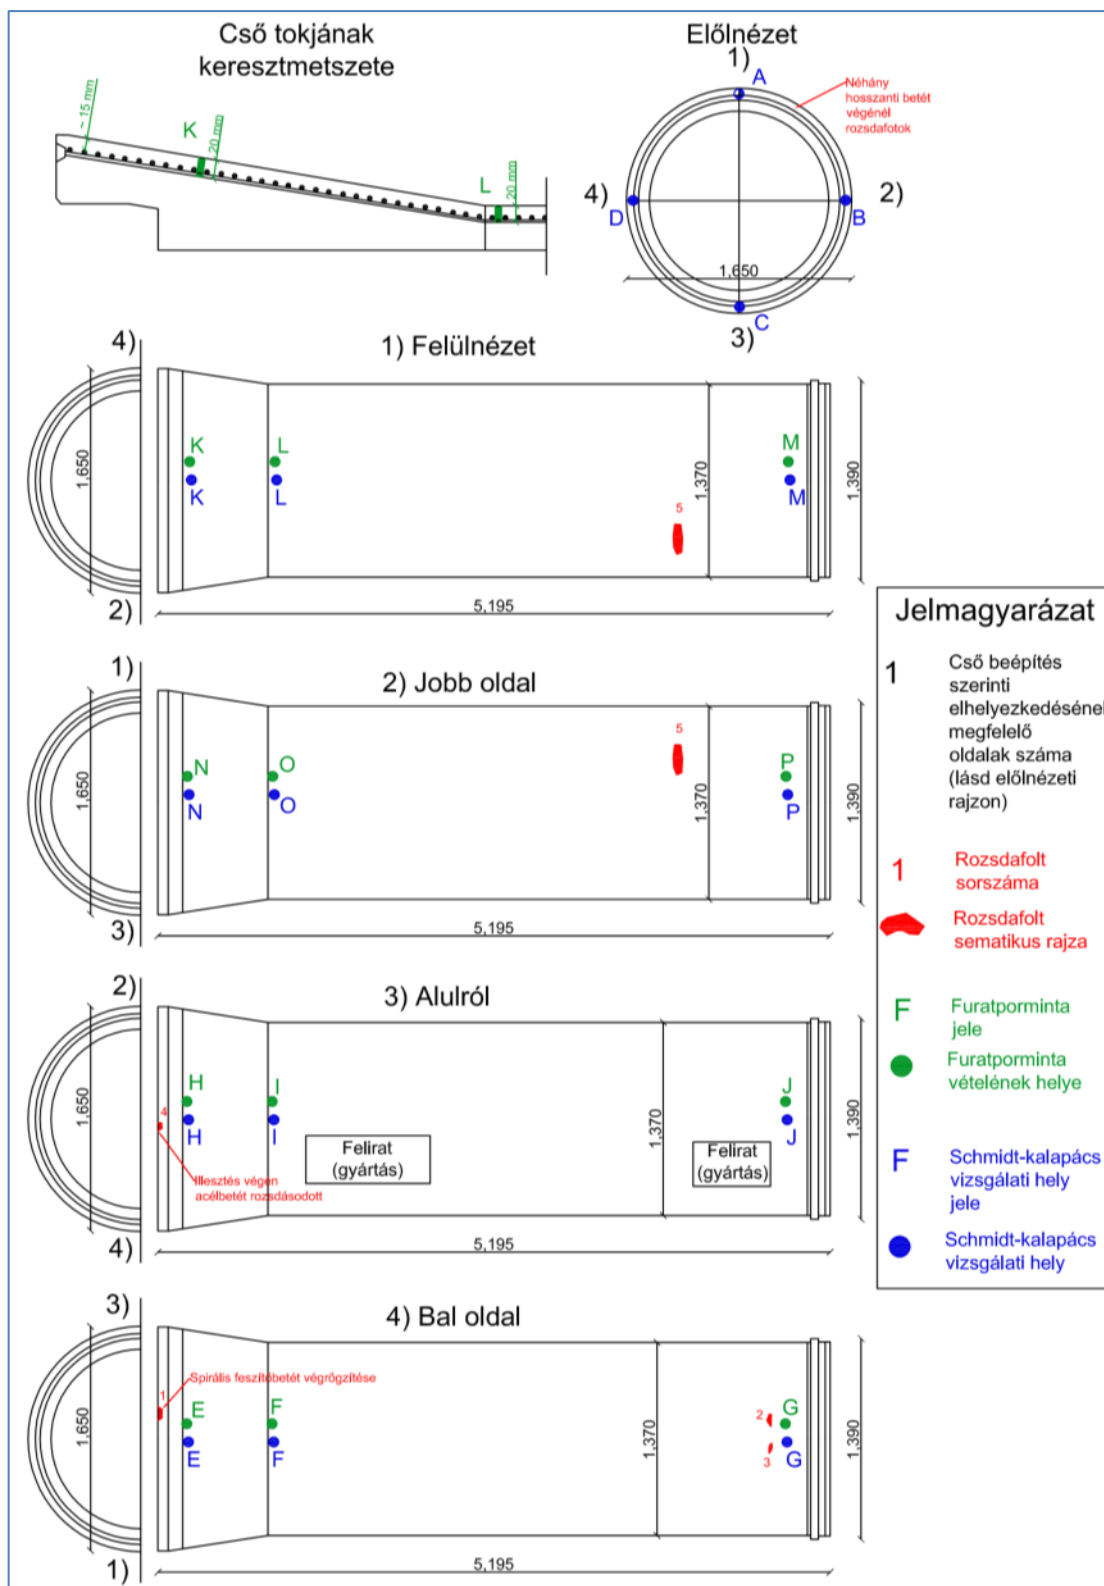
M.12. ábra: II. számú csővön észlelt rozsdafoltok és vizsgálati helyek vázrajza (Méréseket végeztük: 2013. 07. 17. és 2013. 07. 22. között)

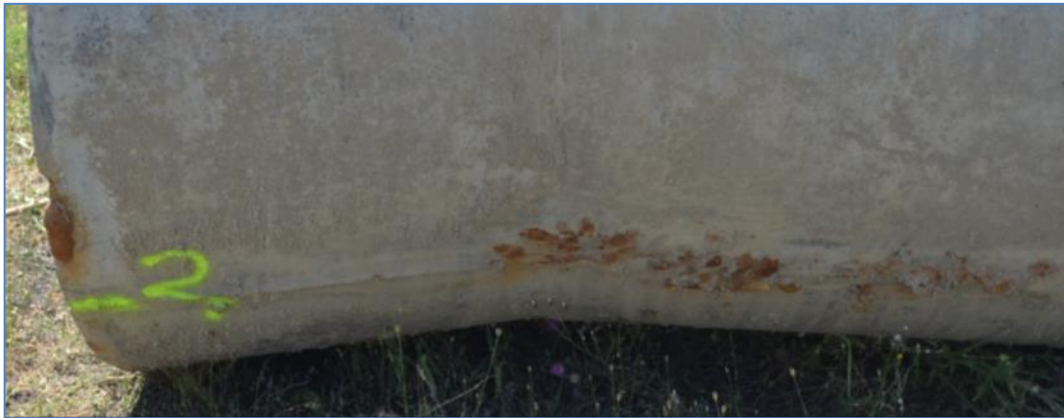
M.15. ábra: Zsaluillesztésnél észlelt rozsdafolt üzemén kívüli csövön (Kép készült: 2013. 07. 17.)

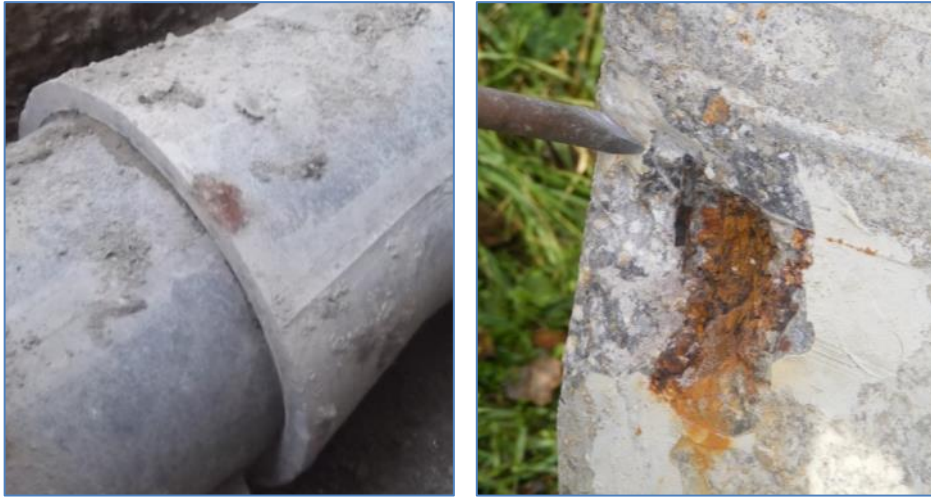
M.17. ábra: Spirálisan futó feszítőbetét véglehorgonyzásának hibája (Bal oldali kép készült: 2012. 07. 02., jobb oldali kép készült: 2010. 11. 04.)

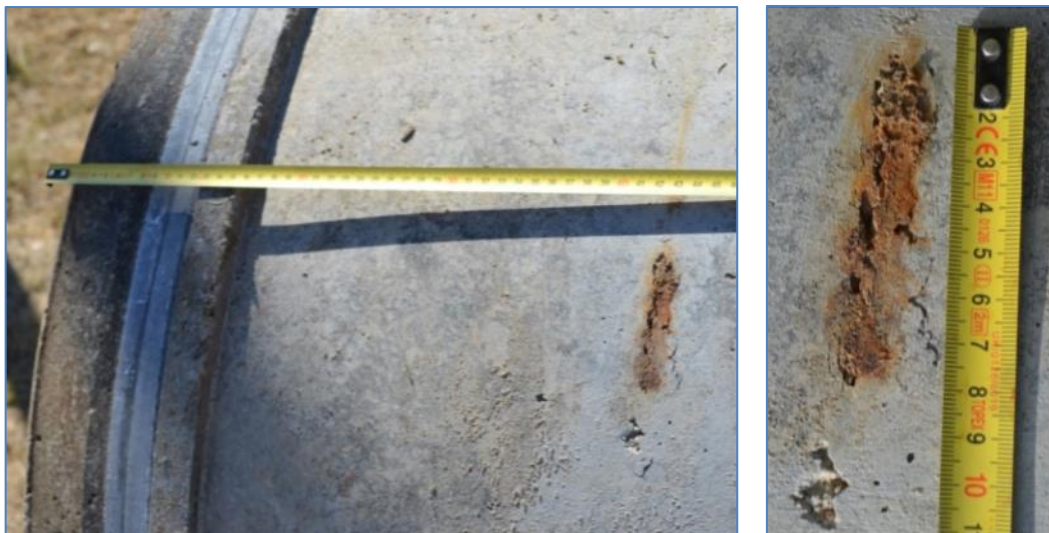
M.18. ábra: A csőszár végének közelében észlelt hosszanti rozsdafolt (Képek készültek: 2013. 07. 22.)

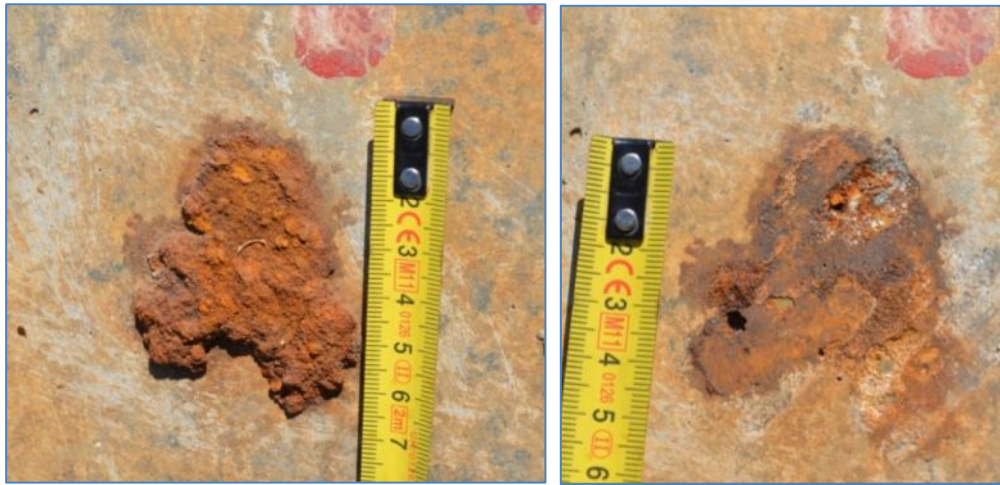
M.19. ábra: Beton felületén észlelt, hozzávetőlegesen 5×4 cm kiterjedésű rozsdafolt a felmérés kezdetén és a rozsdatermék eltávolítását követően, képek készültek: 2013. 07. 17.)

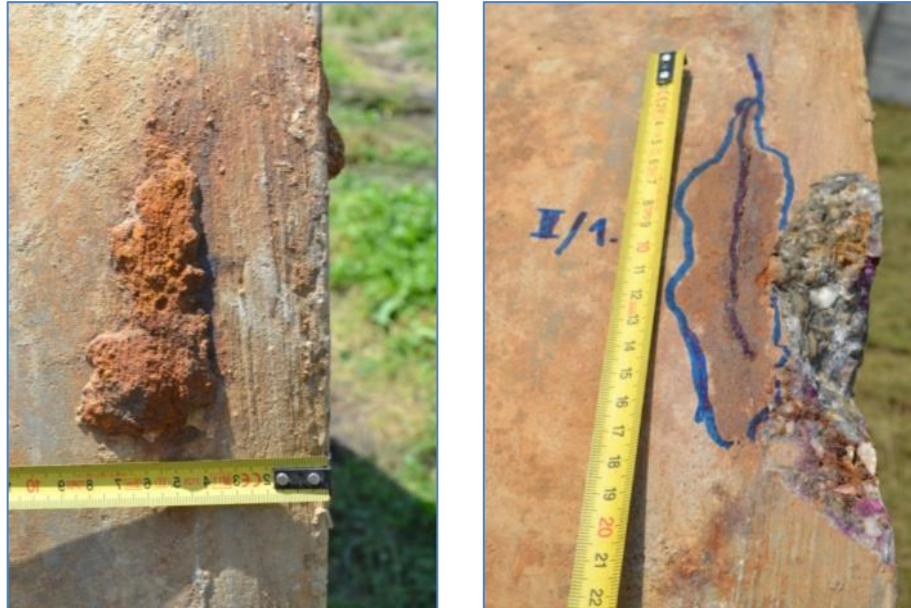
*M.21. ábra: A tok végének közelében megfigyelt rozsdafolt a szemrevételezés elején és a rozsdatermék eltávolítását követően (Képek készültek: 2013. 07. 18.)*

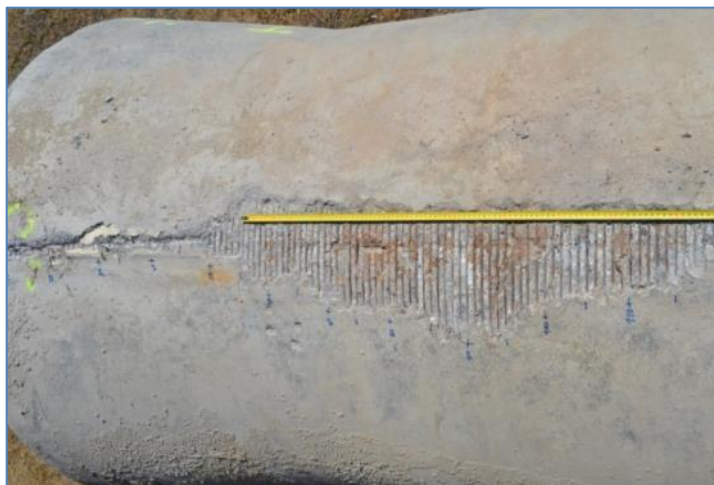
M.24. ábra: I. számú cső zsaluillesztésénél észlelt hibahely feltárása (Kép készült: 2013. 07. 18.)

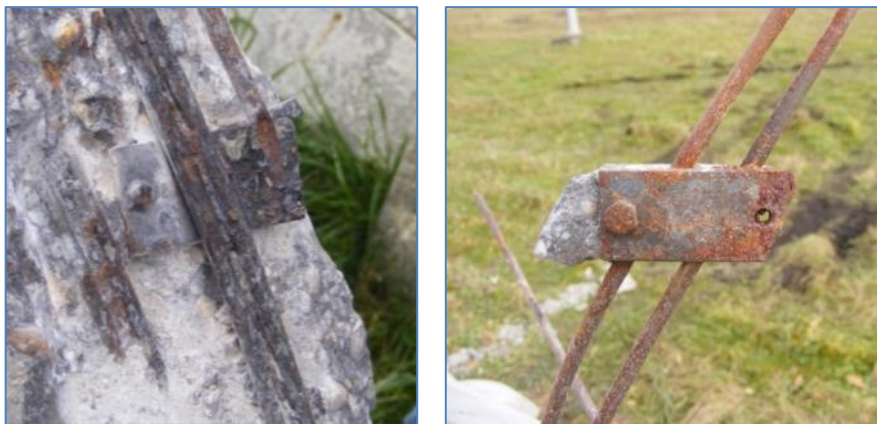
M.25. ábra: Spirálisan futó feszítőbetét véglehorgonyzása (Képek készültek: 2010. 11. 04.)

A friss törési felületen ellenőriztük, hogy a karbonátosodási mélység nem érte el a feszítőbetétet. Feltehetően a betonba bejutott kloridion hatására kezdődött meg a lehorgonyzó elem korróziója.
