**LAKÓTERÜLETET VESZÉLYEZTETŐ LEJTŐS  
TÖMEGMOZGÁSOK ANTROPOGÉN OKAINAK  
ELEMZÉSE ESZTERGOMBAN**

**TÓTH RÓBERT**  
FÖLDRAJZ ALAPSZAK

**Budapest  
2014**

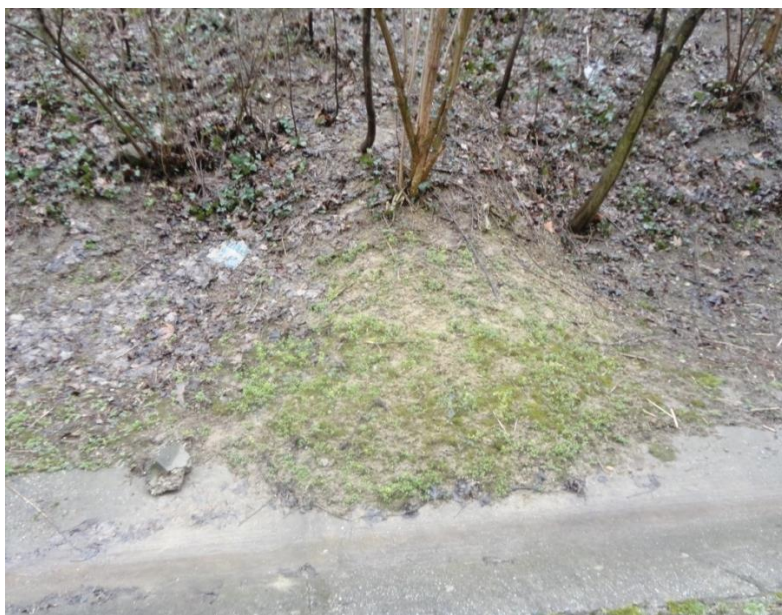
Az itt tapasztalható lejtős tömegmozgásokat három csoportba soroltam. A csak felszíni rétegeket (elsősorban a talajt) érintő tömegmozgások a vizsgált területen igen gyakoriak, általában a garázsokkal megtámasztott rézsűszakaszon jelentkeznek. Ezek egy része felszínközeli anyag-diszkontinuitások mentén mozdul el, másrészt a felszíni rétegek átnedvesedésével kialakuló talajfolyások alakulnak ki. Markáns kagyló alakú anyaghiányt és ahhoz tartozó anyag-felhalmozódásokat a teljes rétegsort érintő tömegmozgások estén tapasztaltam. (lásd: 11. ábra)

**11. ábra: A vízelvezető betonvályúba belenyúló földnyelv (a bányaudvar peremén, a rézsű lábánál)**

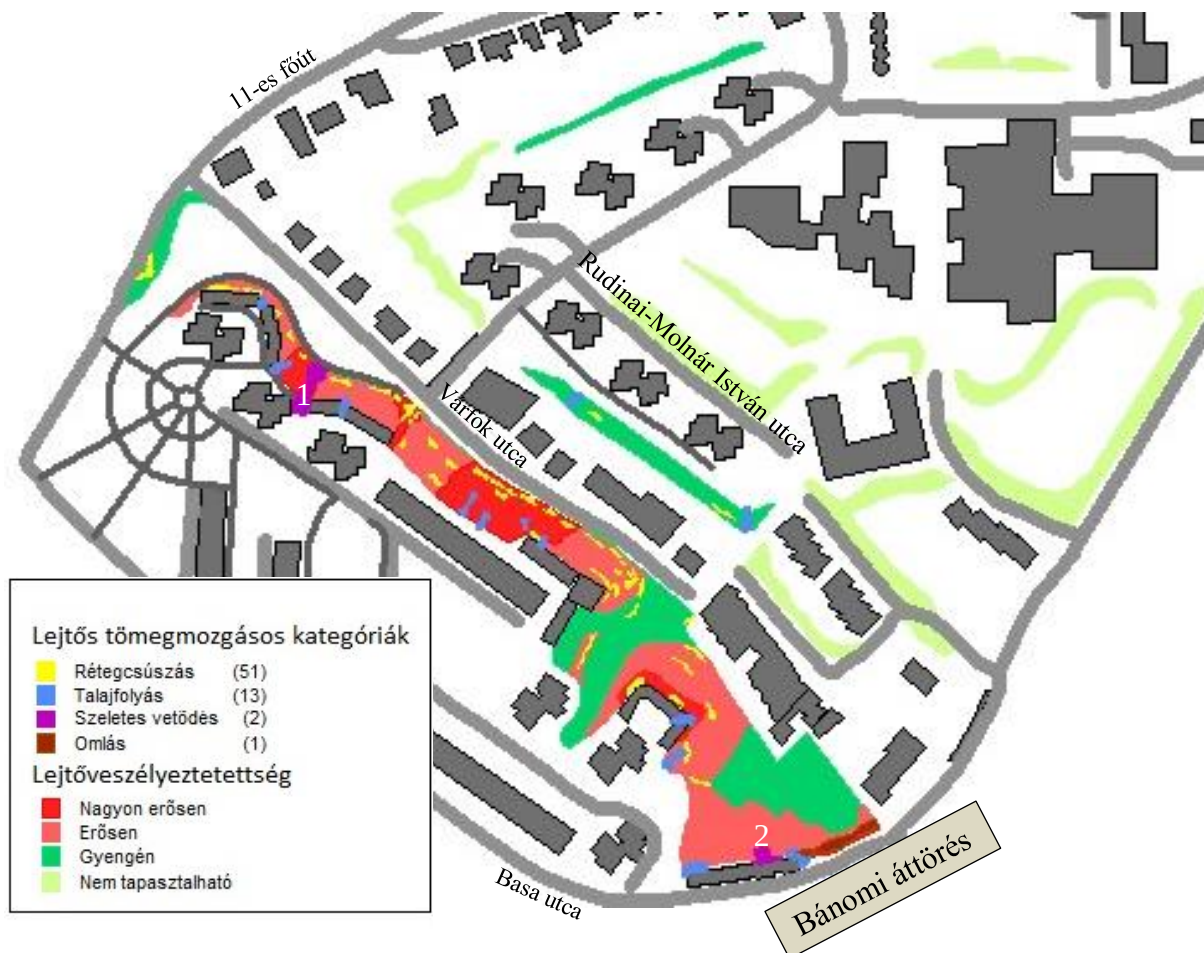
A 12. ábrán sárgával jelölt tömegmozgások az elsőként említett csoportba tartoznak. Ezek alapvetően átnedvesedett felső talajrétegek lejtő irányú megmozdulásához kapcsolódó folyamatok. A hagyományos osztályozás alapján, lényegében rétegcsúszásokról van szó. A csúszópálya ebben az esetben az agyagréteg felső határa, a megmozduló anyag a humuszos talajsint. Terepen az egybefüggő gyeptakaró felszakadásai tanúskodnak erről. Ezek méret alapján jellemzően a mikro formák csoportjába sorolhatók, s legtöbbször néhány dm<sup>3</sup> anyag néhány tíz centis utat tesz meg. Ahogyan az ábrán is látszik ezek az erősen és nagyon erősen veszélyeztetett kategóriákba sorolt rézsűszakaszokon egyaránt gyakoriak.

**12. ábra: A lejtőfelszíneken tapasztalható tömegmozgások nyomainak típusai**

A 12. ábrán kékkel jelölt tömegmozgások a felső talajrétegek átnedvesedésével jöttek létre. Ahol a laza szerves anyagokkal keveredett rétegek vastagon borítják a felszínt, több helyen tapasztaltam talajfolyás, illetve talajkúszás hatására létrejövő formákat. Az ovális, félköríves anyaghiány a rézsú közepes magasságban elterülő területein gyakori ahol a korábban felhalmozódott növényi anyagok bomlásával kialakuló humuszos biogén törmelékkel telített rétegek vastagsága nagyobb. Ez a laza összlet csapadékesemény, vagy hóolvadás eredményeként még inkább fellazulhat, s a lejtő irányába eltérő sebességgel elmozdul. Azokon a területeken, ahol a rézsún ilyen bemélyedések alakultak ki, a víz összegyülekezik, s így egyfajta öngerjesztő hatás érvényesül. A közel egy évig tartó terepi megfigyeléseim során azt tapasztaltam, hogy az esőt követő 3-5 napban (főleg fák által árnyékolt területeken) a talajtakaró erősen nedves, környezeténél lassabban szárad ki. Ennek eredményeként néhány az ábrán kék színnel jelölt forma esetében jól fejlett akkumulációs területek alakultak ki, melyek minden esetben a víz elvezetésére szolgáló nyitott csatornát tömítik el, ezzel tovább növelve a rézsúláb átnedvesedését, csökkentve a rézsú állékonyságát. A talajkúszással, és folyással kialakuló formák méretüket tekintve a ritkábban mikro-, gyakrabban mezo kategóriában sorolhatók. A tömegmozgás során a jellemző teljes úthossz néhány métert is eléri (ez egyértelműen nem az egy aktussal megtett úthosszal egyenlő), s az egyes esetekben a két métert is meghaladó szélességben érinti a kúszás a lejtő anyagát. Mélységét tekintve a korábban bemutatott formánál egy nagyságrenddel nagyobb értékeket tapasztaltam, az anyaghiányos bemélyedések több tíz centiméter (száz centimétert nem érte el egyetlen esetben sem) mélységűek, de jól körvonalazódó csúszópályát egyetlen esetben sem lehetett beazonosítani.

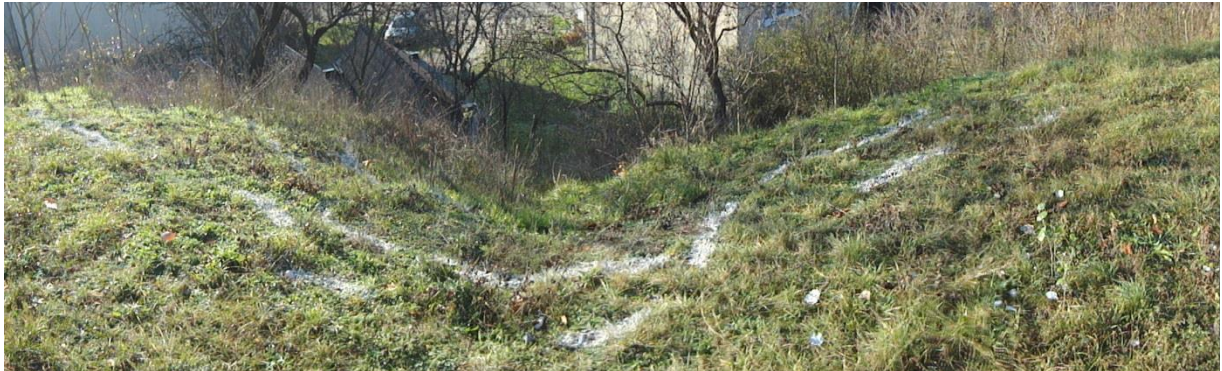
beazonosítanom, melyek korábbi tömegmozgásos esemény hatására kerülhettek mai pozíciójukba. A repedések hossza és szélessége a megfigyelési időszak során folyamatosan változott. Az agyagos törmelékek csapadék után felduzzadva teljesen bezárták a felszakadásokat majd kiszáradva egyre tágultak és szélesedtek. (Az bemutatott állapotot a legutóbbi terepi felmérésem során 2013. 12. 01-én rögzítettem.)

**13. ábra: Szeletes vetődés a rézsű pereme felől fotózva (12. ábrán 1-es számmal jelölve)**

A lejtős tömegmozgás hatására kialakult felszínforma legaktívabb középső zónájában a gyeptakaró sem tud teljesen regenerálódni. Ez részben a recens mozgásokról, azok által kijelölt mélyedésben összegyülekező esővíz leöblítő hatásáról tanúskodik, másrészt a hatást a környékbeli gyerekek fokozzák (taposó-erózió). A 12. ábrán jól látszik, hogy ez a tömegmozgásos jelenség ott tudott kialakulni ahol a rézsű lábának megtámasztása hiányzik. Az ábrán kettes számmal jelölt szeletes vetődés kialakulását tekintve, már nem a bányaudvar hatására kialakult anyaghiány következtében aktiválódott, így ezt a későbbiekben említem meg. A szeletes vetődések, méretük alapján már egyértelműen a mezo kategóriába sorolhatóak. A részletes ismertetésből is egyértelművé válik, hogy több méter szélességben és több tíz méter hosszúságban mozgatja át a lejtőfelszínt.

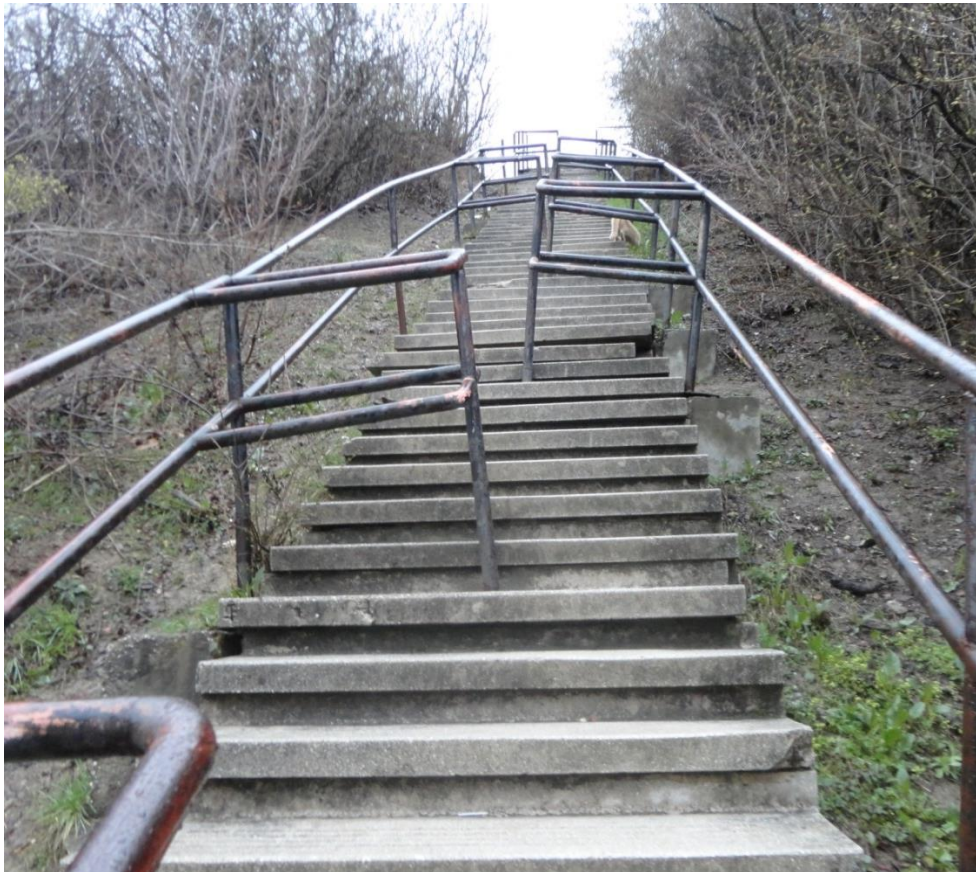
lejtő ezen szakaszát sosem védi a fagyhatástól hótakaró. A kiemelten nagy hidegben is megolvadó vizek újra és újra megfagynak. A lokális hőingadozás a környezeténél jóval nagyobb mértékű és folyamatos. Ennek közvetlen lejtőállékonyságra gyakorolt hatásáról mérések nem állnak rendelkezésemre, de a tapasztalatok alapján a lépcső két oldalán található sáv hevesebben erodálódik. A szárazon egymásra helyezett lépcsőelemek egymáshoz és a Várfook utcához viszonyítva néhány hónap alatt is tapasztalható mértékben elmozdulnak.

**14. ábra: A „százás lépcső”, a rézsű mozgásának következtében eldeformálódik**

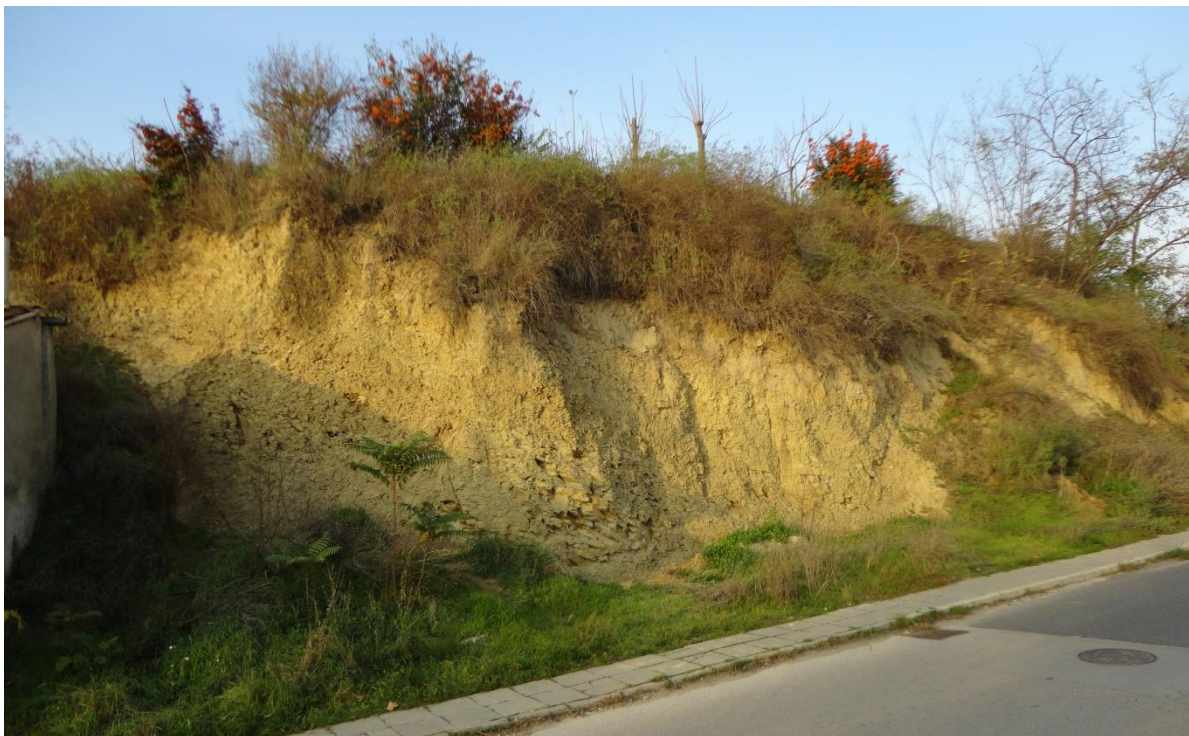
Az agyagos rézsű azon szakaszán, ahol lábán semmilyen mesterséges objektum nem lassítja a lepusztulást, az omlások is gyakoriak (lásd: 15. ábra). Az agyagrétegek apró darabokban, a mállás, aprózódás és a gravitációs tömegmozgások eredményeként folyamatosan mozognak. Ebben az esetben az agyagfal „köpergéséről” beszélhetünk. Az omlások során lezuhanó agyagtömbök minden évben a járdára és az útra érkeznek. Ezek a lejtő lábánál felhalmozódó halmok már gyéren benövényesedtek, és időszerűen megtámasztják saját partszakaszukat, az emberek azonban rendszeresen fejtenek itt (feltételezhetően saját felhasználásra) agyagot, amivel fokozzák az omlások gyakoriságát. A meredek rézsű felső éle már magánterület, mely különösen veszélyeztetett kategóriába sorolható.

#### **15. ábra: A Bánomi áttörés oldalában leszakadó agyagfal**

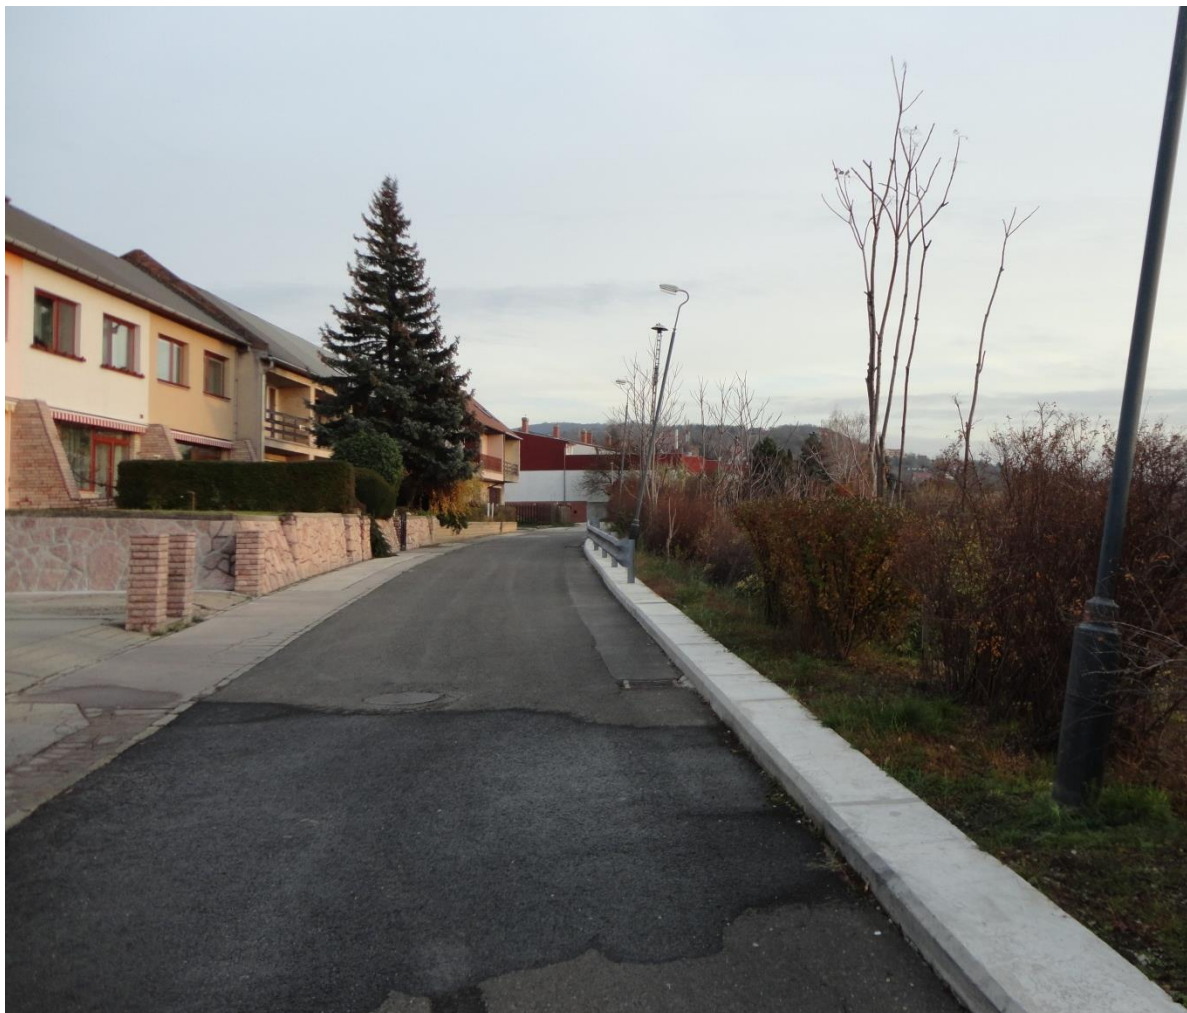
során eltávolították. A gerincen végigfutó villanyoszlopokról készült fotón jól látszik, hogy azok egyetlen év leforgása alatt 10-15°-os szögben megdőltek kifelé. (lásd: 16. ábra)

**16. ábra: A Gerincen futó Várfok utca, a „függesztett támfal” és a megdőlt villanyoszlopok**

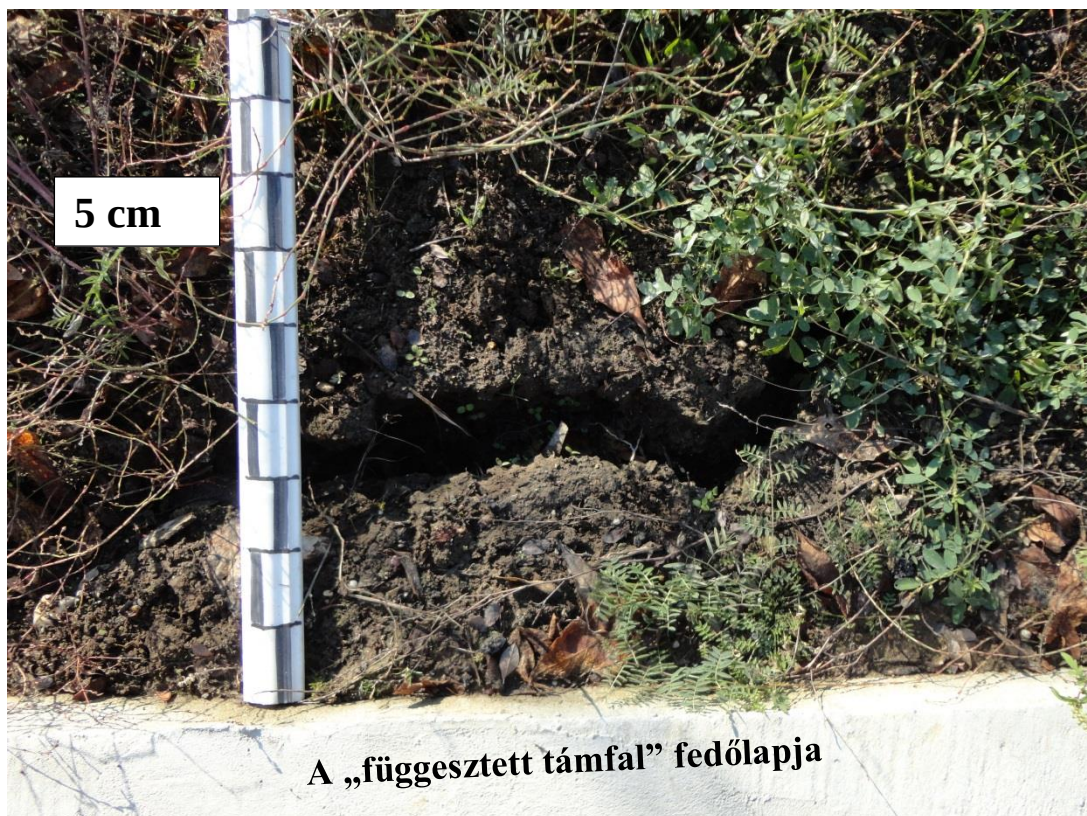
A korábban a gerincen végigfutó bokrok közül néhány tövestül kifordult a lejtő irányába, nagyrészüket több tíz centimétert csúszott lefelé gyökerével együtt. Elbillentek, és nem képesek korrigálni a talaj kúszását. A fedőréteget alkotó (az építkezések során kiforgatott agyagos) fedőrétegen több centiméter szélességű repedések egész hálózata alakult ki. Ezek mélysége, szárazabb időben több tíz centiméter mélységben feltárják az agyagos rétegeket. Esőzések idején pedig egyre mélyebbre és mélyebbre vezetnek be az enélkül a felszínen elfolyó csapadékvizeket. A legdrasztikusabb változások 2013 tavaszának hóolvadásakor váltak láthatóvá. A jól átnedvesedett gerinc ősztől tavaszig több centimétert mozdult el (egységesen)

lefelé. A következő tél, várhatóan az azóta felnyíló repedéshálózat miatt drasztikusabb változásokat hozhat.

**17. ábra: A „függesztett támfal” és a rézsú pereme között kialakult repedések, elnyíródások (felülnézet)**

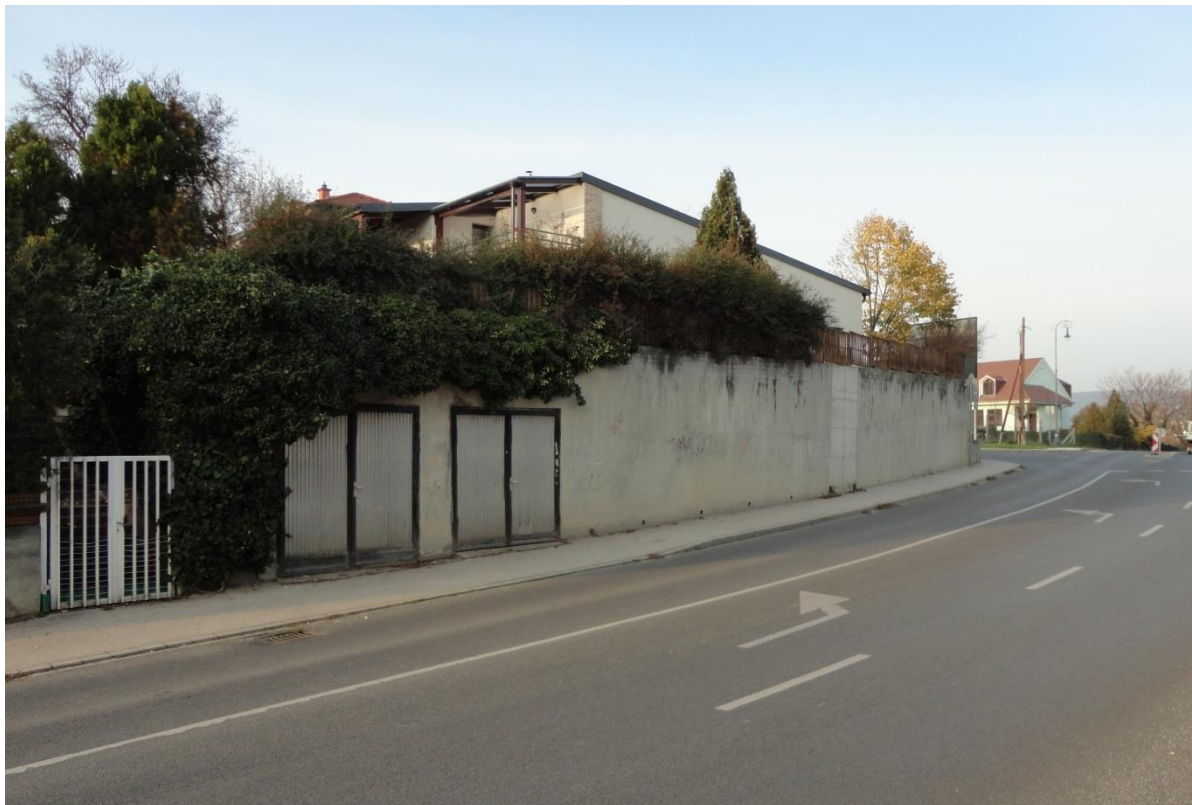
**18. ábra: A Bánomi áttörés oldalában leszakadó támfallal megerősített partfal**

ezek azonban magánberuházásokként, a saját kert vagy udvar védelmére épültek. (lásd: 18. ábra) Ezek mintájára kellene megvalósítani a kritikus területek védelmét ezen a szakaszon.

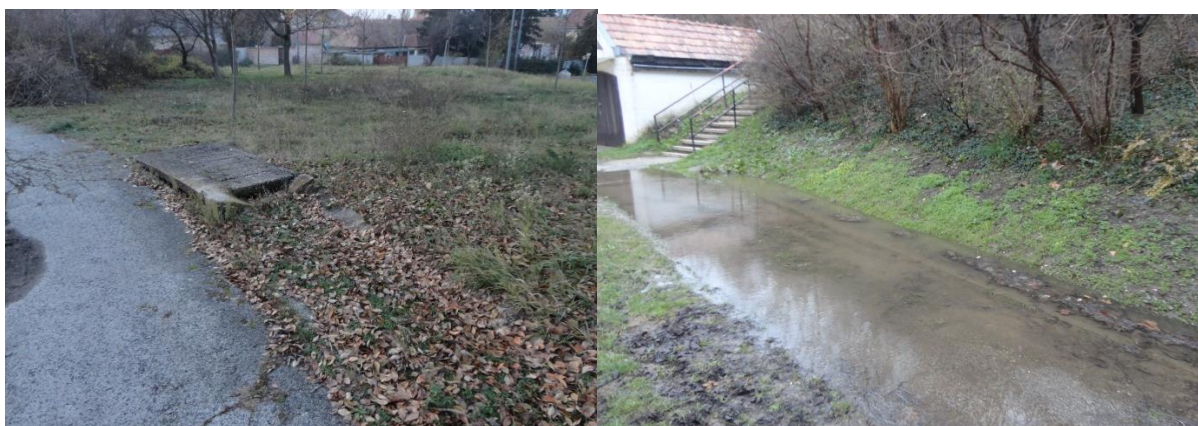
#### 20. ábra: Eltömődött víznyelők

A rézsű állékonyságát a rézsű él és a rézsű láb vízvezetésének biztosítása is jelentősen növelné. Az előző, ebben az esetben kisebb jelentőséggel bír, hiszen, ahogy említettem a lejtőre ráfolyó víz mennyisége elenyésző. A rézsű láb szárazon tartása azonban kulcsfontosságú, elsősorban a teljes rétegsort érintő szeletes vetődések kialakulását előzheti meg, az, ha az alsó rétegek nincsenek átnedvesedve. Jelenleg a rézsű felső élének vízvezetését a várfok utca csatornája képes ellátni, de a rézsűláb szárazon tartásáról gondoskodni hivatott nyílt betoncsatorna víznyelője tökéletesen eltömődött, már a növényzet is megtelepedett rajta. A csatorna lejtési viszonyai megváltoztak az alsó rétegek mozgásával, és több helyen a lejtőről érkező törmeléknylevek is elgátolják a víz áramlását. A csatornát alkotó betonelem felrepedeztek, így a víz ha össze is gyülekezik a betonvályúban, ott szikkad el, ahol nem kellene, ahol célszerű lenne, hogy elfolyjon, ott felhalmozódik. Összegezve egyáltalán nem alkalmas az objektum a rézsűláb szárazon tartására. Ennek a csatornának a tisztán és éppen tartása a minimum lenne a rézsű védelme érdekében.

A rézsű északnyugati lealacsonyodó szakaszán, a lejtő peremétől néhány méterre egy járda, és egy nyitott tetejű vízvezető árok fut. Ez kialakításakor egy aránylag nagy terület csapadékvizét gyűjtötte össze (MNL KEML XIII-526 V2). A felszín aktív mozgásainak köszönhetően ma már csak nagyon kis terület felől lejt a terepszint a csatorna felé, annak víznyelője teljesen eltömődött így az elvezetett vizeket egy részét szétteríti a lejtő egy alacsonyabb szakaszán. Ennek a csatornának használhatóságát egy minimális tereprendezéssel és az eltömődések megszüntetésével újra meg lehetne teremteni.

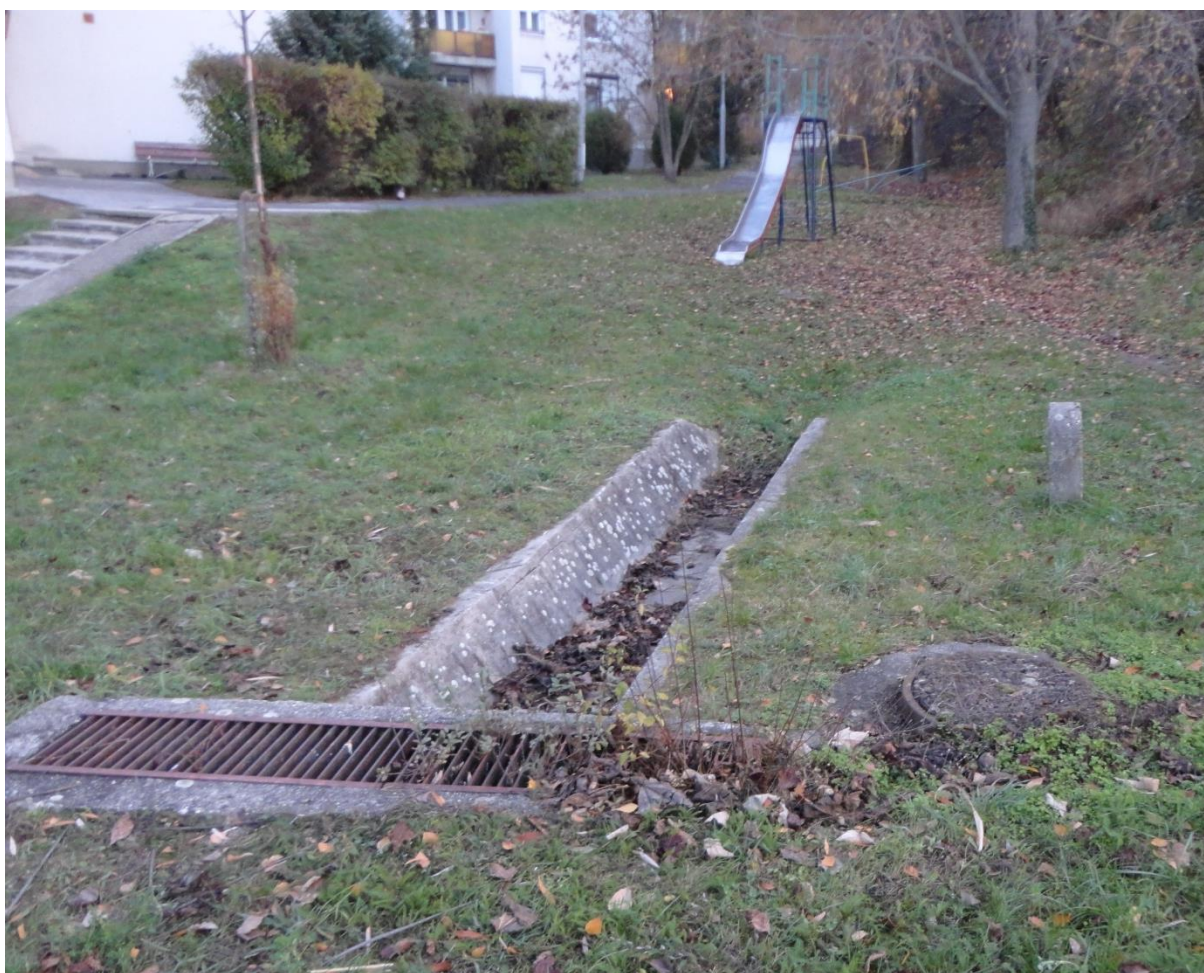
**21. ábra: Az északkeleti lejtő egyik víznyelője (a vízelvezető csatorna teljesen hiányzik)**

A maradékgerinc északkeleti szegélyén kialakított rézsú átnedvesedését semmi nem mérsékli. A helyzetet fokozza, hogy a tető helyzetű területeken hulló csapadék nagyrészt ebben az irányban, szintén kiépítetlen módon a rézsúre folyik. A terület átnedvesedtségét jól mutatja, hogy nagyobb csapadékesemény után napokig saras, sőt akár több mint egy hétig nedves a lejtő (meg kell említeni, hogy közvetlen napsütés az épületek és a fák vetett árnyéka miatt szinte soha nem éri). A területre vonatkozóan számos átalakítást javasoltam, de a mindközül a vízelvezetés megoldása lenne itt is a legkézenfekvőbb, a legegyszerűbb és a legolcsóbb módszer az állékonyság megóvására.
