## Dunaújvárosi partvédelem

Készítette: Barcsik Szabira

Tájtervezési és Területfejlesztési Tanszék  
2013.

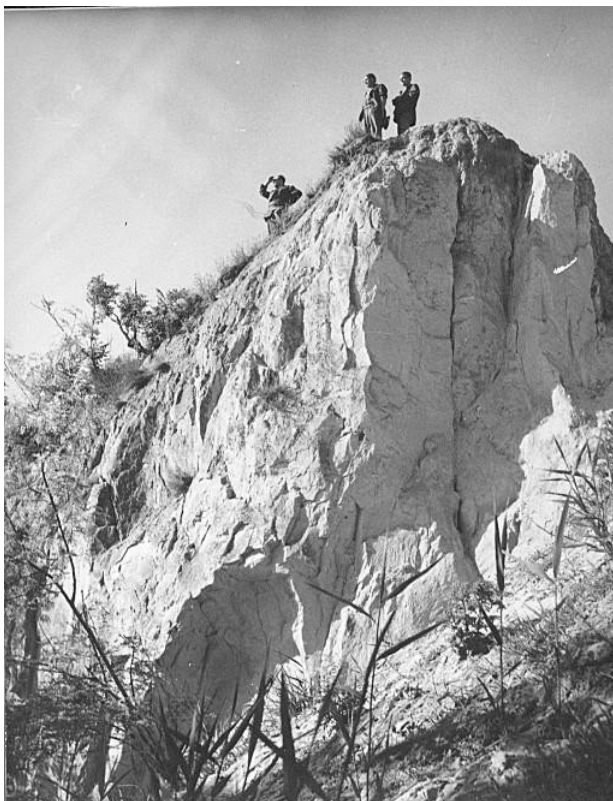
Mechanikai szempontú vizsgálatok alapján a Dunántúli löszrétegekben sok durvaport találhatunk, míg a Duna–Tisza közére a finomszemcsés, futóhomokos lösz a jellemző. Dunaújváros alatt típusos lösz található. Bulla szerint (1938) „a típusos lösz a fakó sárga szín, a rétegezetlenség, a nagyfokú porozitás és vízáteresztő-képesség, morzsalékosság és a nagyfokú állékonyság jellemzi.” A magas fokú állékonyság a vertikális mészlerakódások miatt alakult ki, ezért képes a löszfal függőleges helyzetben is megállni (10. ábra).

10. ábra Függőlegesen leszakadt löszfal (forrás: <http://kismonilaszo.hu/?modul=galeria&a=98361&p=1>)

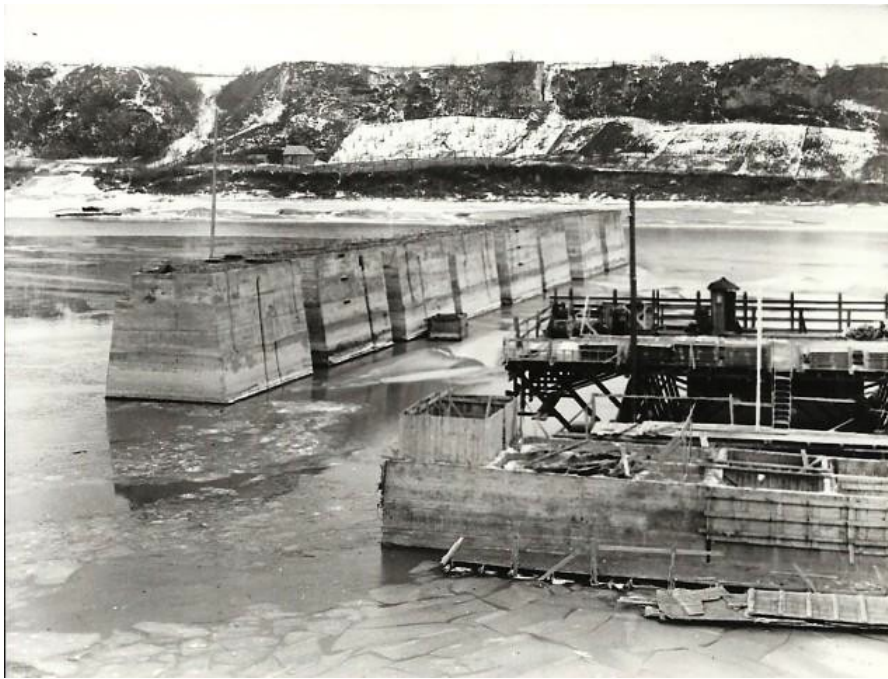
13. ábra Az épülő kikötő (forrás: <http://kisonilaszlo.hu/?modul=galeria&a=98410&p=3>)

1950–51-ben a kikötő kotrása közben jelentkezett nagyobb méretű roskadás (13. ábra), aminek következtében a Duna medrében a csúszás teljes hosszán kiemelkedett a kinyomott talaj. Ez a katasztrofális méretű roskadás figyelmeztető jelként szolgált a későbbiekre, viszont a kor mérnökei idő, pénz, vagy hozzáértés hiányában nem vették figyelembe a figyelmeztető jeleket. A 14. ábrán kiemeltem az 1964-hez közeli időpontban történt partmozgások helyét.

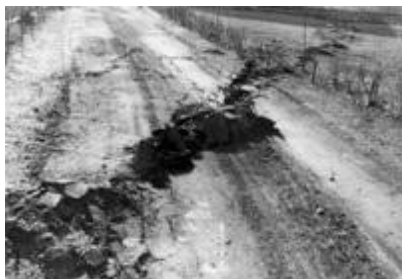
15. ábra Lassú mozgások okozta repedések az utakon (forrás: <http://www.partvedelem.hu/visszatekinto.htm>)

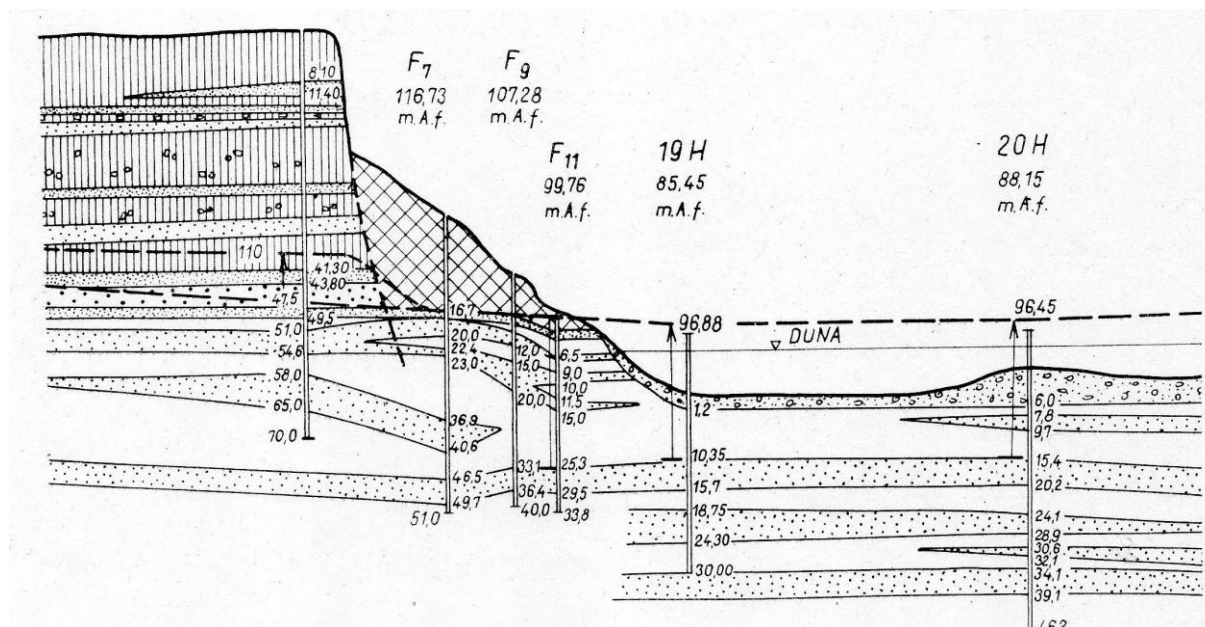
Az 1964. február 29-ediként történeteket szemtanú elmondása és szakértői vélemény alapján mutatom be. A Bonta-féle ház az ajtó zárját 1963. februárjában három alkalommal is állítani kellett a lassú mozgások miatti süllyedés következtében (16. ábra).

16. ábra Geológiai keresztmetszvény a kritikus helyen a suvadás előtt (forrás: Mélyépítéstudományi szemle, 1970)

1964. II. 29-edikén hajnalban folyamatos pattogó zaj kíséretében 15-20 méterre a szakadó part felső szegélyétől 30–40 méter széles völgy keletkezett. Az elváló löszfal szélessége is 30-40 méter körüli volt. Eközben a Duna medrében 100–120 méter szélességben zátonyok keletkeztek. A repedésből felszálló löszpor szállt fel. A tereplépcső a háznál 2 méter széles és 80 centimétert mozdul lefelé (16. ábra).

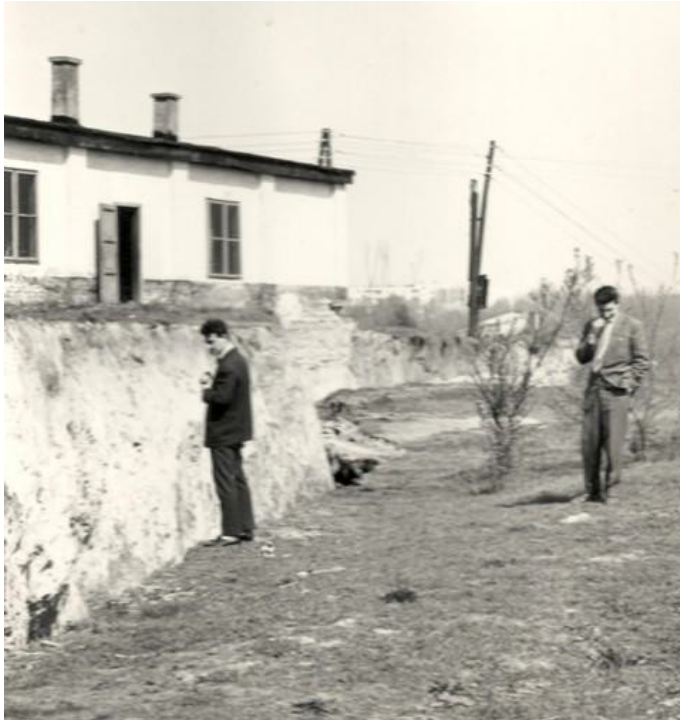
17. ábra Embermagas tereplécsők alakultak ki az 1964-es partomlás nyomán (forrás: <http://kismonilaszo.hu/?modul=galeria&a=98361&p=1>)

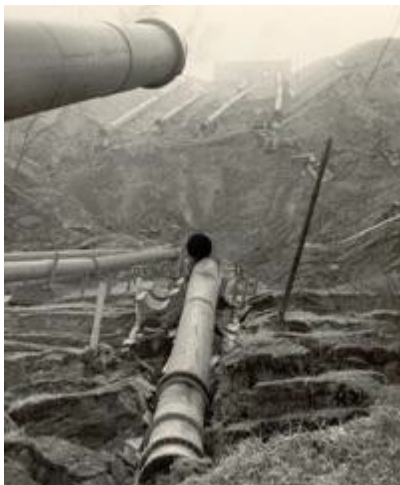
Hozzávetőlegesen 5 perces mozgás következtében a Bonta-ház falától 2 méter távolságban 20 méteres leszakadás keletkezett. Az I. számú szivattyútelep körülbelül 35 métert csúszott a Duna felé és függőleges tengelye körül  $20^\circ$ -ban elfordult, viszont függőleges maradt. Törés, vagy repedés nem található később a telepen, csupán a csatlakozó csővezetékek szakadtak el. (18. ábra) A telep az azonnali mérések alapján március 6 és 10-edike között további 41 cm-t csúszott vízszintesen a Duna felé.

18. ábra 1964. II. 29. Szivattyúház elszakadt vezetékei (forrás: <http://www.partvedelem.hu/visszatekinto.htm>)

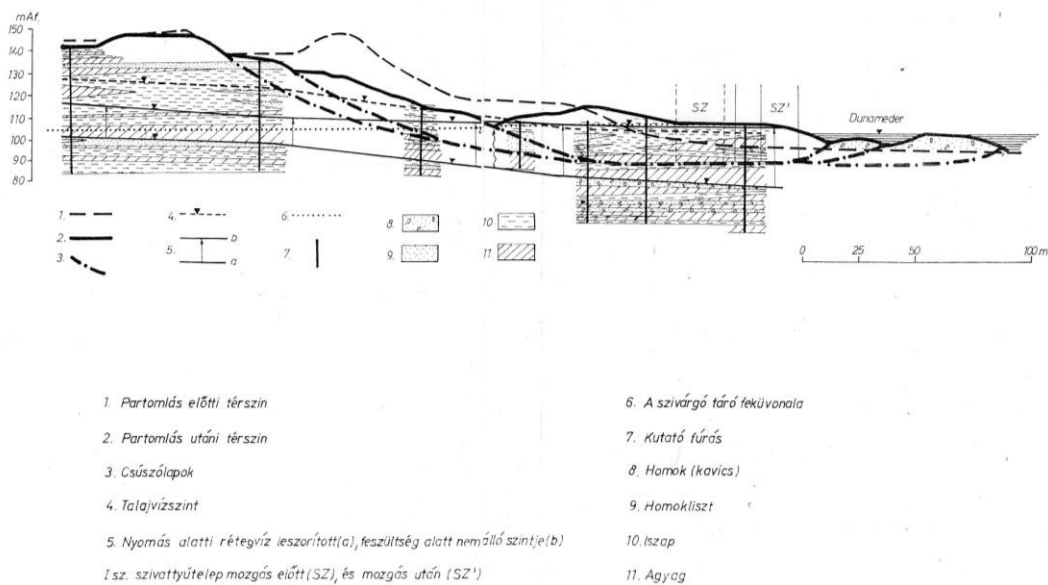
A katasztrófa okaként elsősorban földtani viszonyokat tehetünk felelőssé. Kulcs–Dunaújváros–Dunaföldvár–Paks szakaszon a löszfal helyenként eléri a 45-50 méteres vastagságot, meredek leszakadással lejt a Duna felé. A 19. ábra a suvadás elméleti vázlatát jeleníti meg.

**19. ábra** Az 1964. évi partomlás szelvénye Schmidt E.R 1964. évi MÁFI Évi jelentésében megjelent szelvénye alapján (forrás: Lechner Lajos tudásközpont 64-468. Számú dokumentuma)

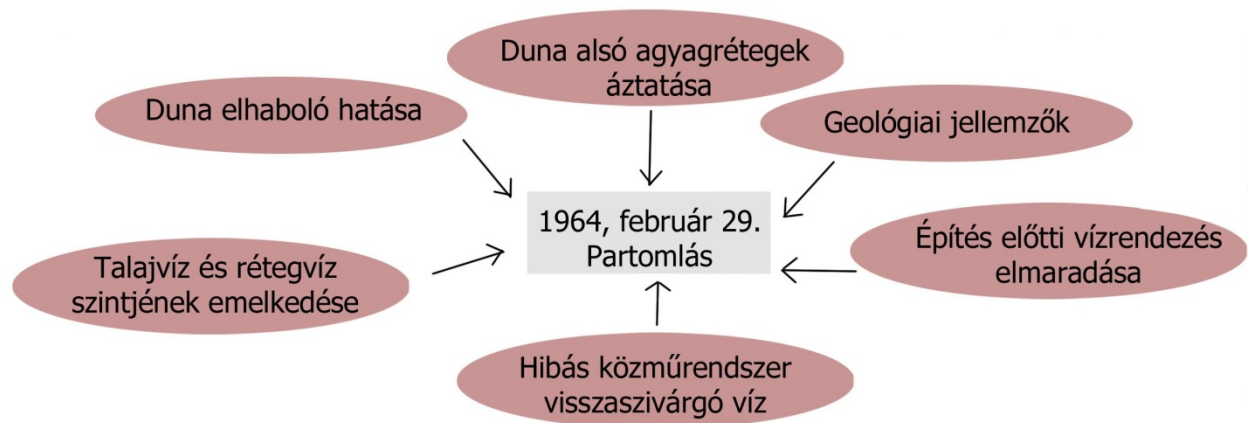
ha a tényezők közül néhány nem jelentkezik, az csak a partfal leszakadásának időpontját befolyásolta volna (21. ábra).

21. ábra Az 1964. február 29-edikei partomlás okai (forrás: saját ábra, photoshop)

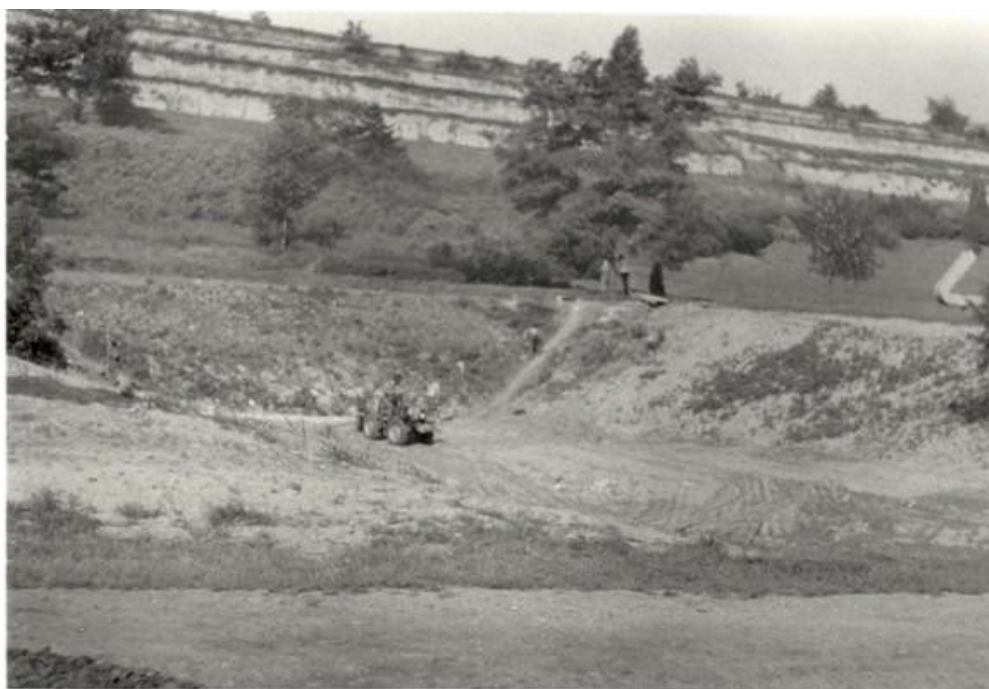
17. ábra Szárító völgyelet építése forrás: 18. ábra 1964. II. 29. Szivattyúház elszakadt vezetékei (forrás: <http://kismonilaszo.hu/?modul=galeria&a=98361&p=1>)

A városi szakaszon is, mint a Radari szakaszon, készültek mesterséges szárító völgyek (26. ábra). Helyük meghatározásához nagy segítséget nyújtott a lelépcsőzött terepen kirajzolódó réteghatárok. A városi szakaszon hét ilyen szárító bevágás készítését irányozták elő (27. ábra).
