Nyugat-magyarországi Egyetem  
Simonyi Károly Műszaki, Faanyagtudományi és Művészeti Kar  
Faalapú Termékek és Technológiák Intézet

## **Faszerkezetek állapotvizsgálata**

Készítette: Major Balázs  
faipari mérnökjelölt

2013

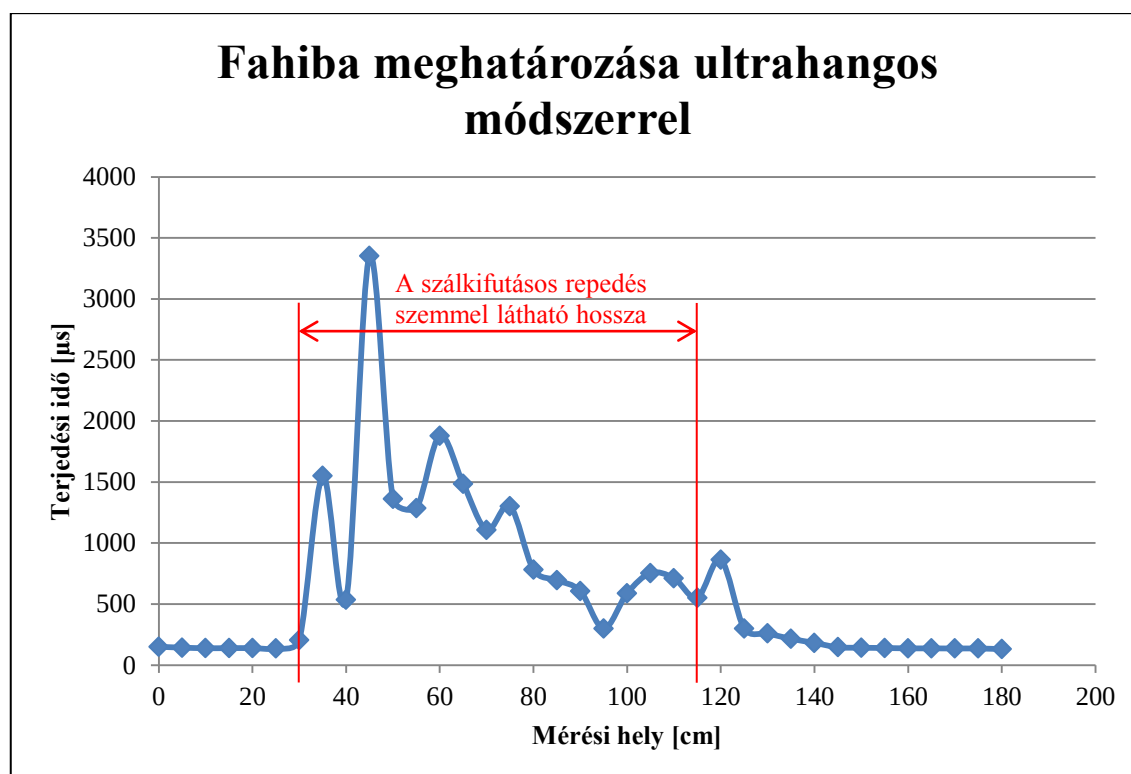
**17. ábra:** Az ábrán jól látszanak a kiemelkedően magas hangterjedési idők, ezek a repedés helyét kirajzolják

A 17. ábra mért adatainál a kiugró értékek cm pontossággal kirajzolják a károsodás helyét hosszanti irányban. A 45 cm-nél mért 3353 µs azért olyan kimagasló, mert ott volt a legszélesebb a repedés. Jól felismerhető a repedés szélességének csökkenése a 60 cm-es mérési ponttól 160 cm-ig.

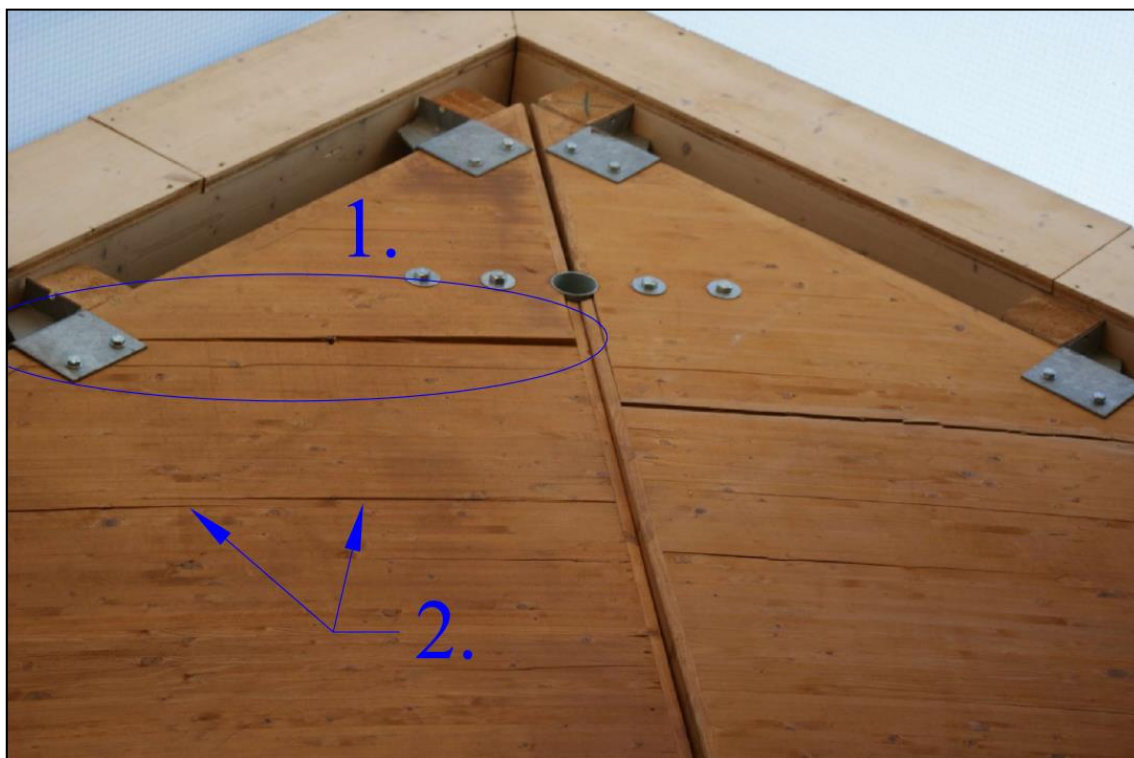
**20. ábra: A szigetszentmiklósi katolikus templom tipikus tönkremenetelei 1.: a csavaroktól kiinduló repedés; 2.: rétegelválás (a szerző felvétele)**

(20. ábra/1.). További probléma volt, hogy az egyes egymáshoz erősített tartók

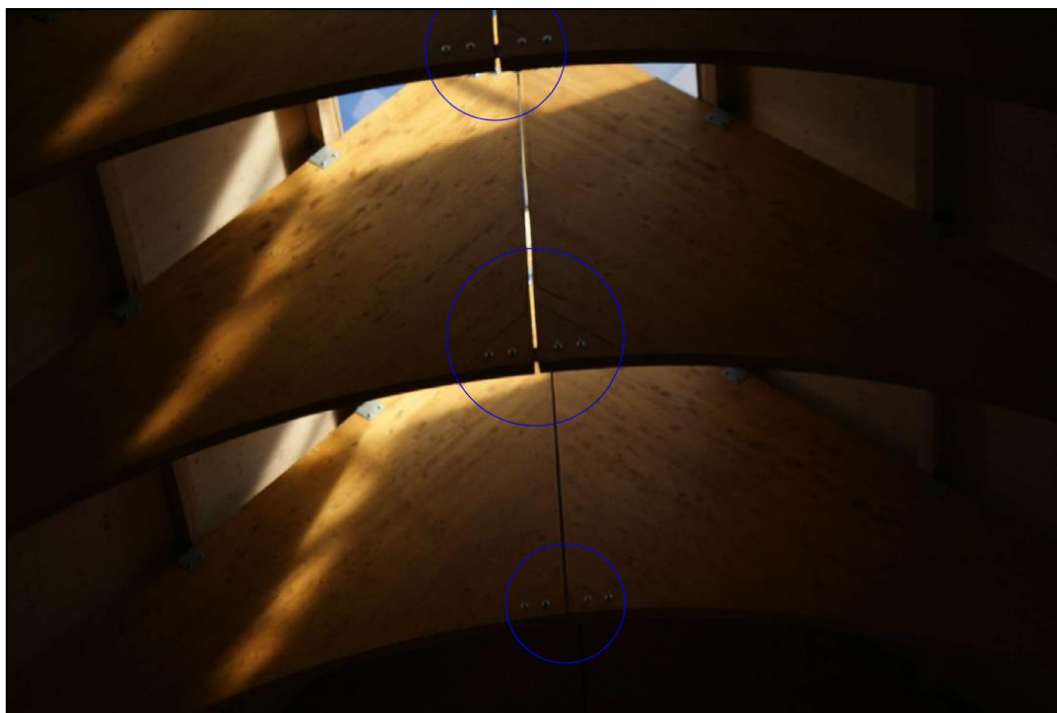
**21. ábra:** Az egymás utáni tartók repedéses tönkremenetele az alsó fém kapcsoló elemekkel gyengített részekben (a szerző felvétele)

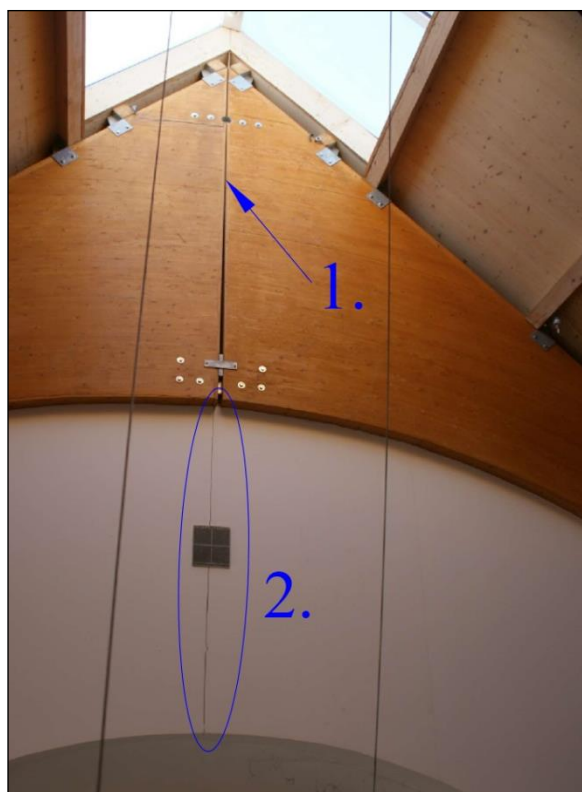
**22. ábra:** A tartók összezáródása (1.) és a falszerkezet húzásra történő repedése (2.) (a szerző felvétele)

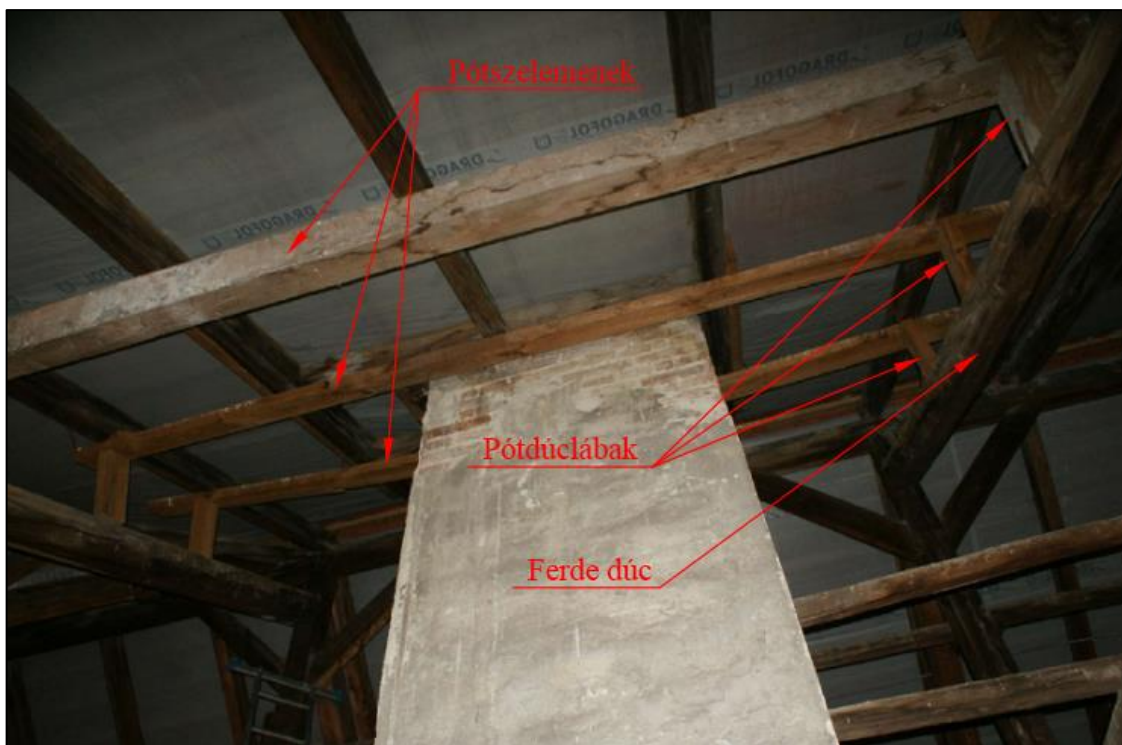
**24. ábra:** Az utólagos alátámasztások (pótszelemenek) elhelyezkedése az I. és II. főszaruállás között (a szerző felvétele)

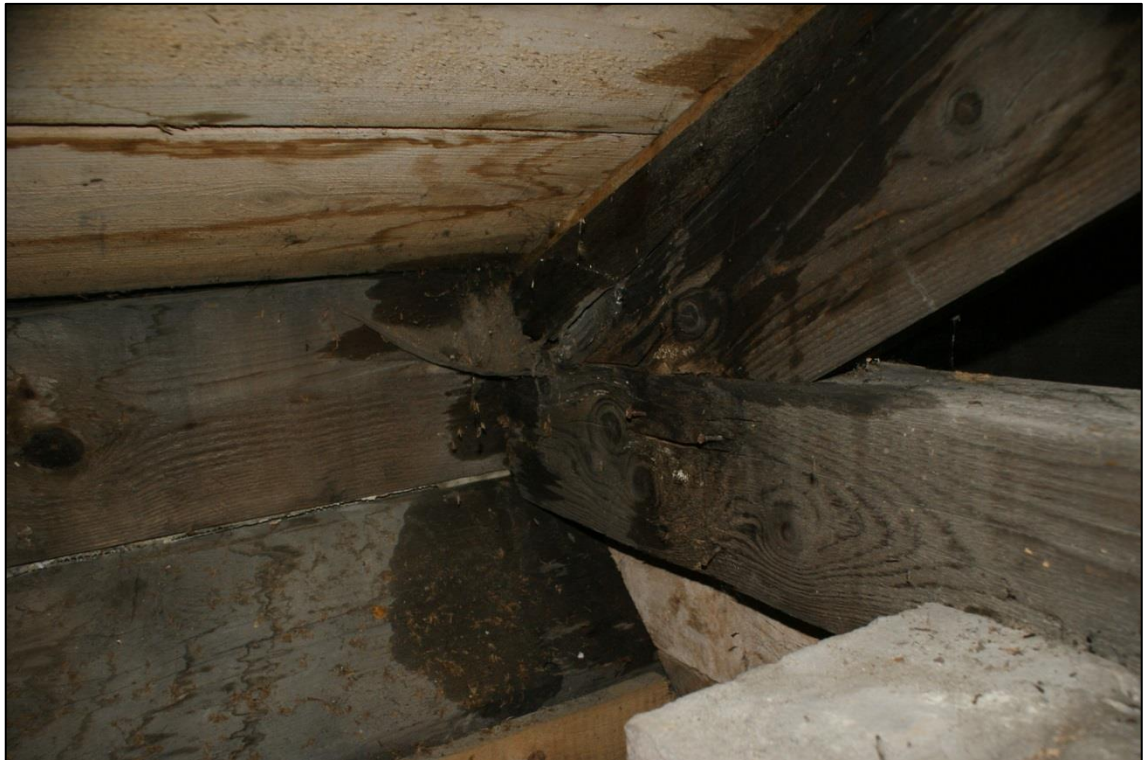
**25. ábra:** Erős beázás az I.d<sub>alsó</sub> jelű szarufa alsó végénél (a szerző felvétele)

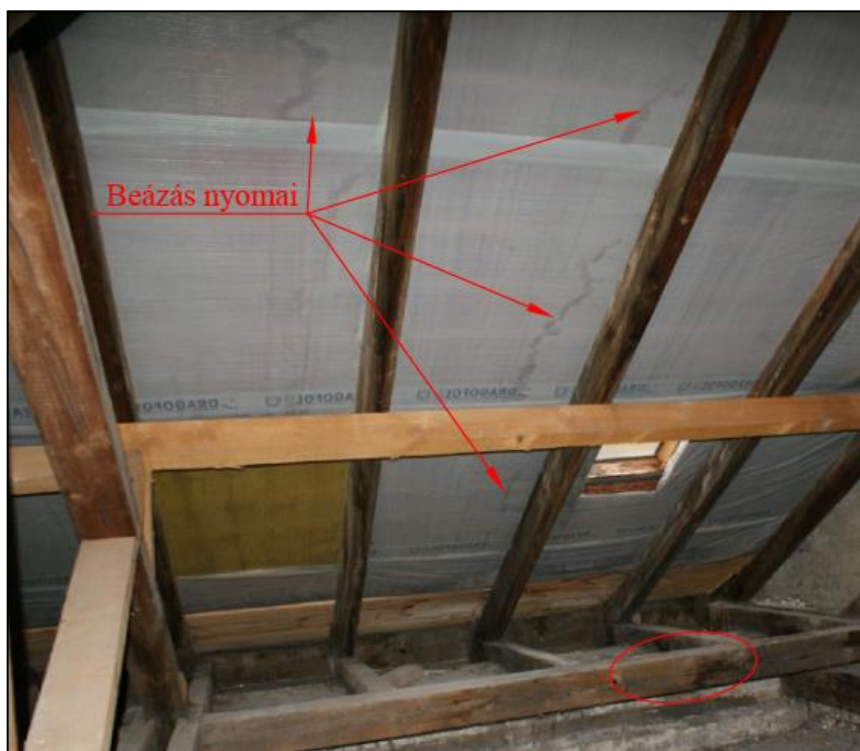
**26. ábra:** A vízzáró fólián a beázás nyomai láthatóak; a bekarikázott részen szintén beázás nyomai észlelhetők feltételezhetően a fölötte lévő kis ablak rossz zárása miatt (a szerző felvétele)

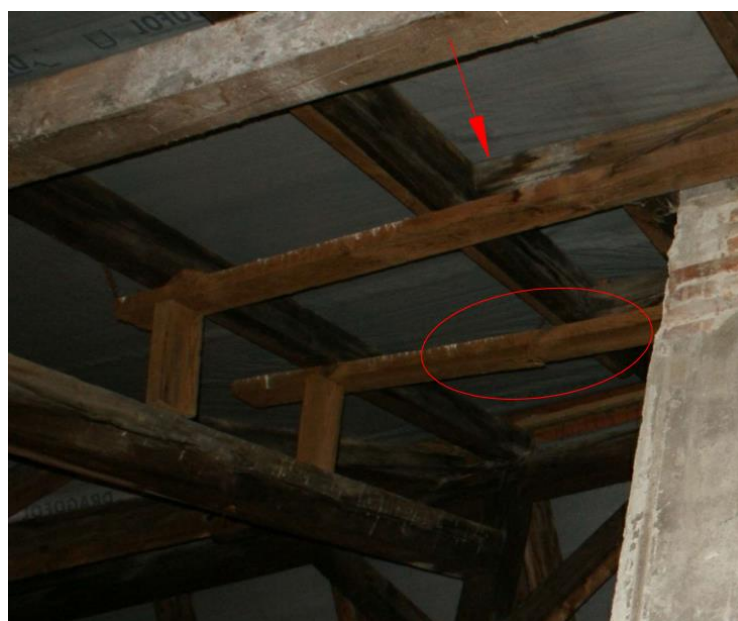
A kk2-es elem és az I. b szarufa kapcsolat megszűnt, nem látja el a funkcióját. Ez is lehet az oka, hogy az alatta lévő pótszelemen lehajlott és rostkifutás mentén eltörött.

**27. ábra:** A psz1 jelű pótszelemen szálkifutásos tönkremenetele és a kk1 jelű elem beázás miatti foltosodása (a szerző felvétele)

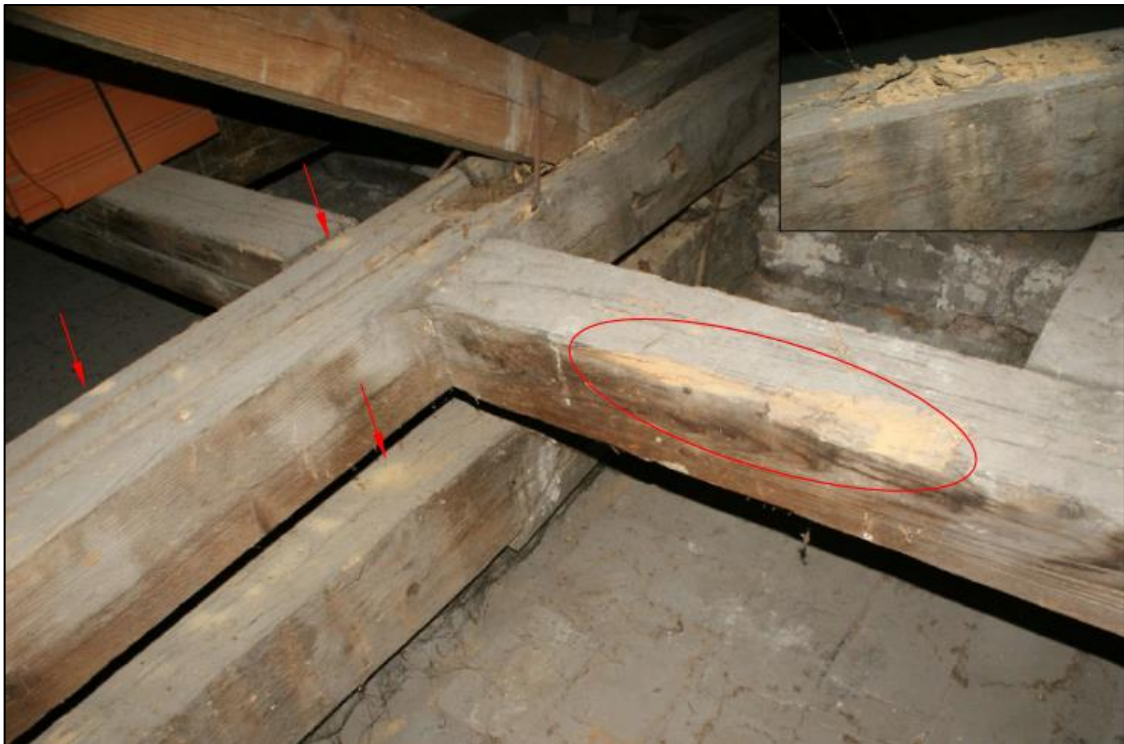
Házicincér (*Hylotrupes bajulus* L.) károsítása látható a 28. ábrán, feltételezett kiindulási pontja a korábbi felújításkor már kicserélt ferde dúc. Szakszerűtlen volt a ferde dúc pótlása elsősorban azért, mert védőszeres kezelés nélkül raktak be új szerkezeti elemeket, amelyek repedéseibe a nőstény állat belepetézhet, és ez a károsítás továbbterjedésével járhat. Ráadásul a károsított szakaszból bent maradt egy rész, és erre fektették rá az új gerendát (29. ábra). Ezeknek az lett a következménye, hogy a III. főszaruállás bekötőgerendáin (bkgIII./1-2.), kötőgerendáján (kgIII.) és a bekötőgerendához kapcsolódó fiókváltó gerendán (fvg2) is megjelent a rovar károsítása (28. ábra). Ár beszúrásával megállapítottuk, hogy a károsítás a kötőgerendán (kgIII.) és a fiókváltó gerendán (fvg2) is a felső 2-3 cm-es rétegét érinti a gerendának.

**28. ábra: Házicincér (*Hylotrupes bajulus* L.) károsítása a bekötőgerendákon, a fiókváltó gerendán és a kötőgerendán; a kgIII. elemen lévő károsítás árral megkapargatva (a szerző felvétele)**

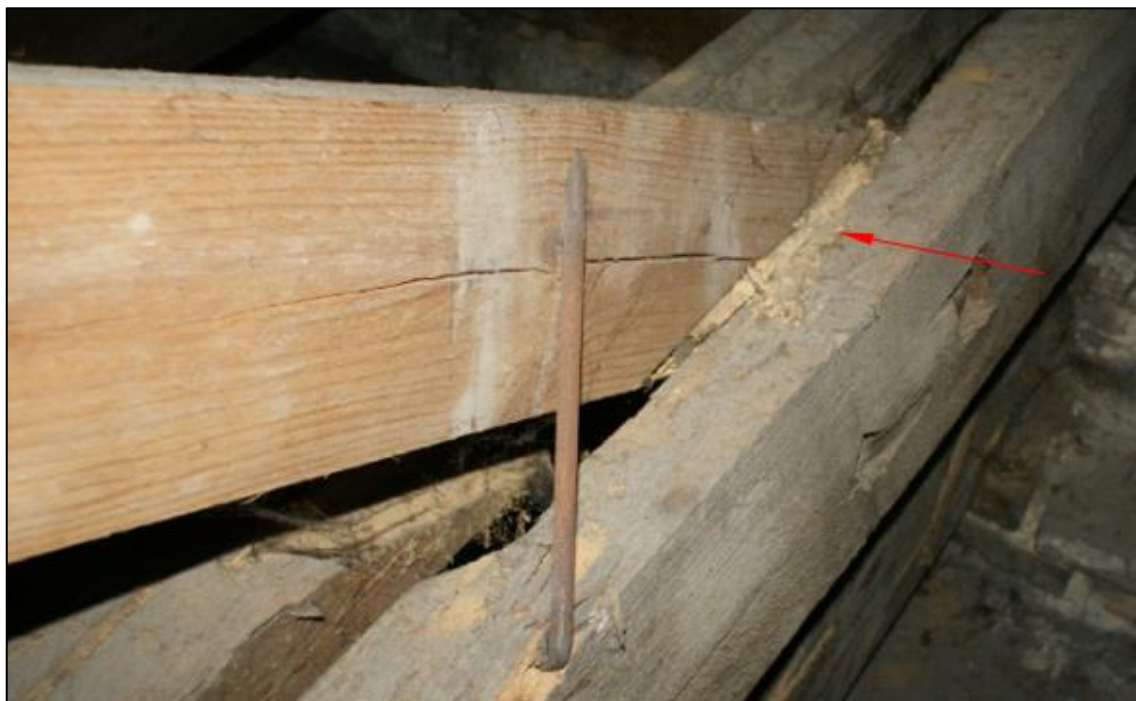
**29. ábra:** A kipótolt ferde dúc alatt látható a bent maradt károsított darab (a szerző felvétele)

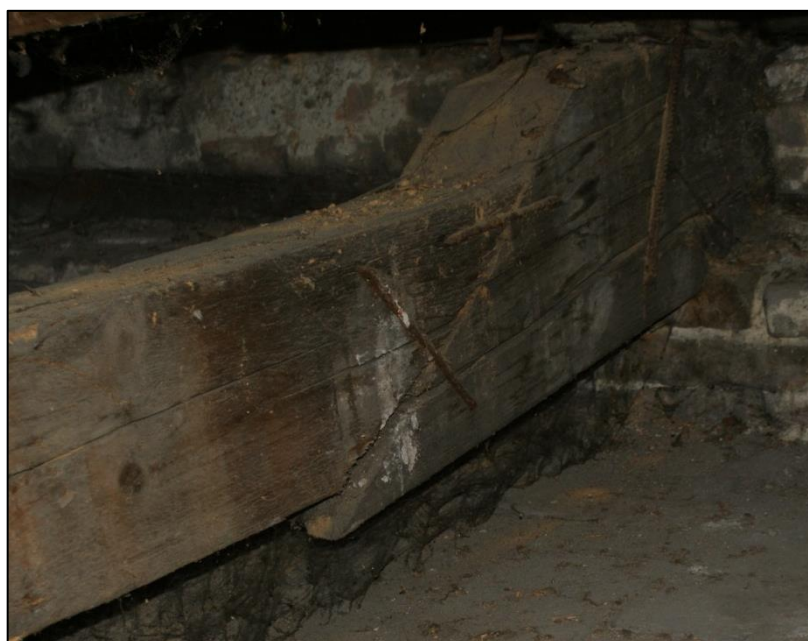
**30. ábra:** Az egyik kötőgerenda (kgIII.) szakszerűtlen toldása, látszik a ferde lapolás szétnyílása (a szerző felvétele)

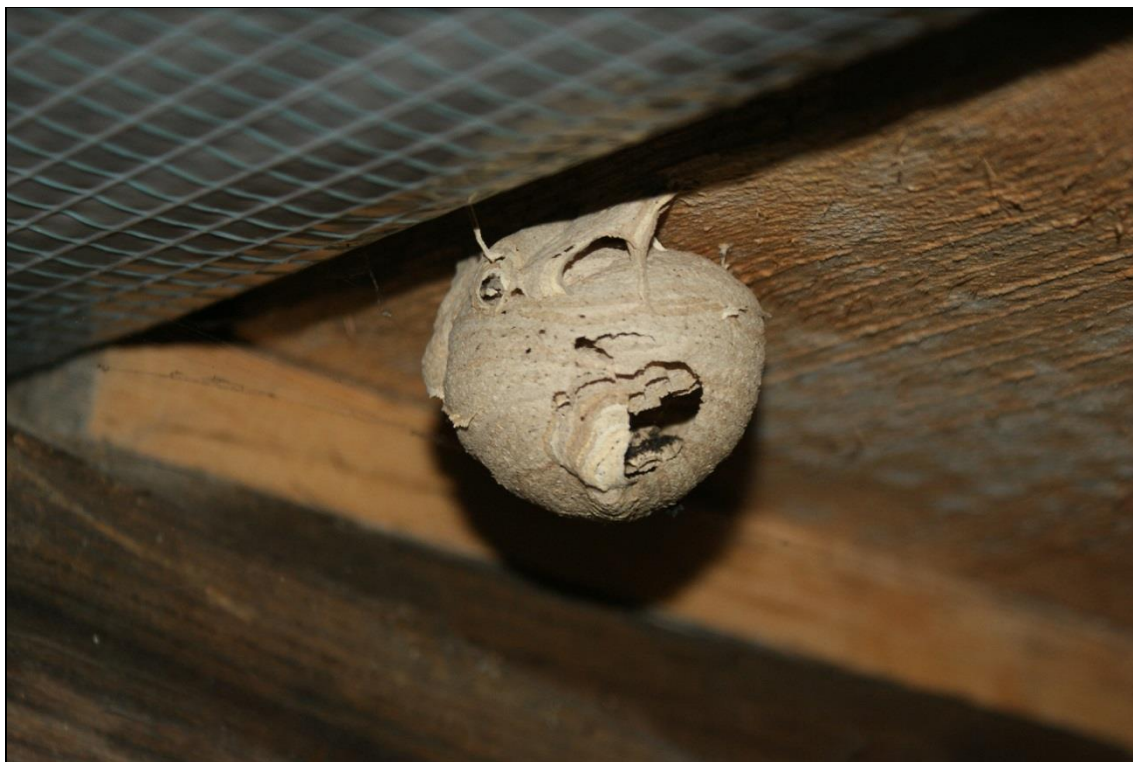
**1. melléklet: Üres darázfészkek az NYME A épületének héjazatán  
(a szerző felvétele)**

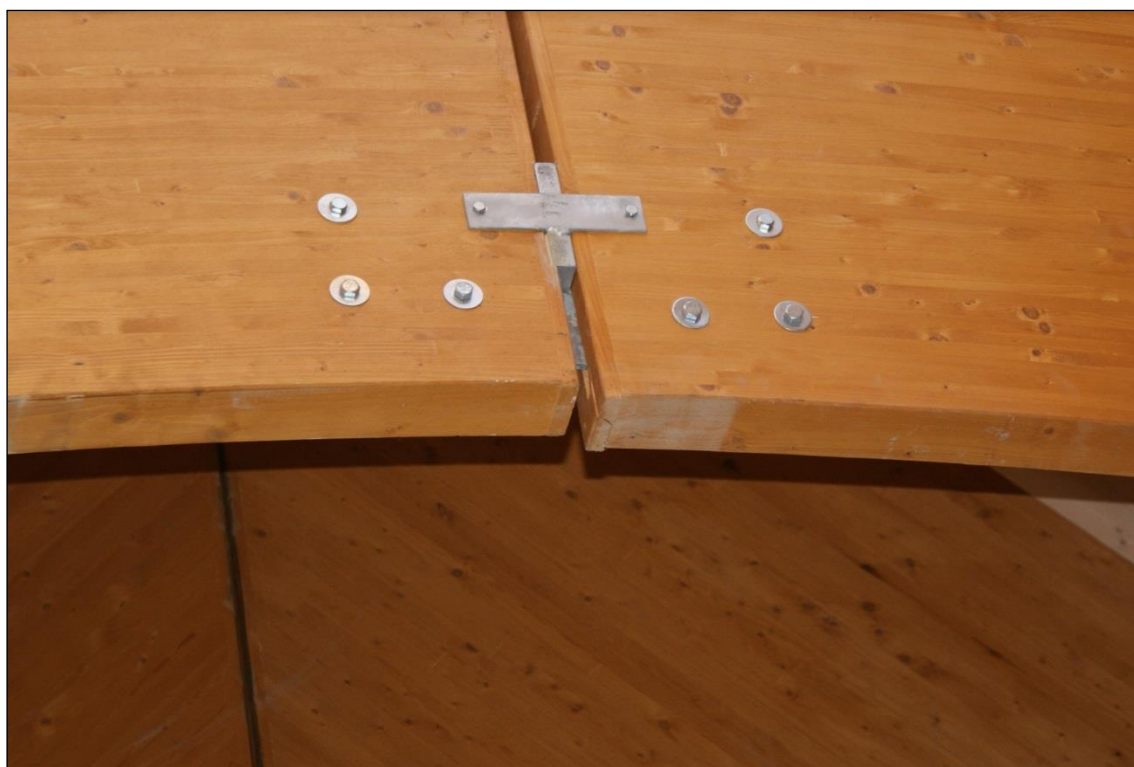
**6. melléklet: A tartók lesüllyedése a középső síkban (a szerző felvétele)**
