**XVII. reál- és humántudományi Erdélyi Tudományos Diákköri Konferencia (ETDK)  
Kolozsvár, 2014. Május 15-18.**

## **Egy 20. századi lóportré restaurálása**

**Szöllősi Tamás**

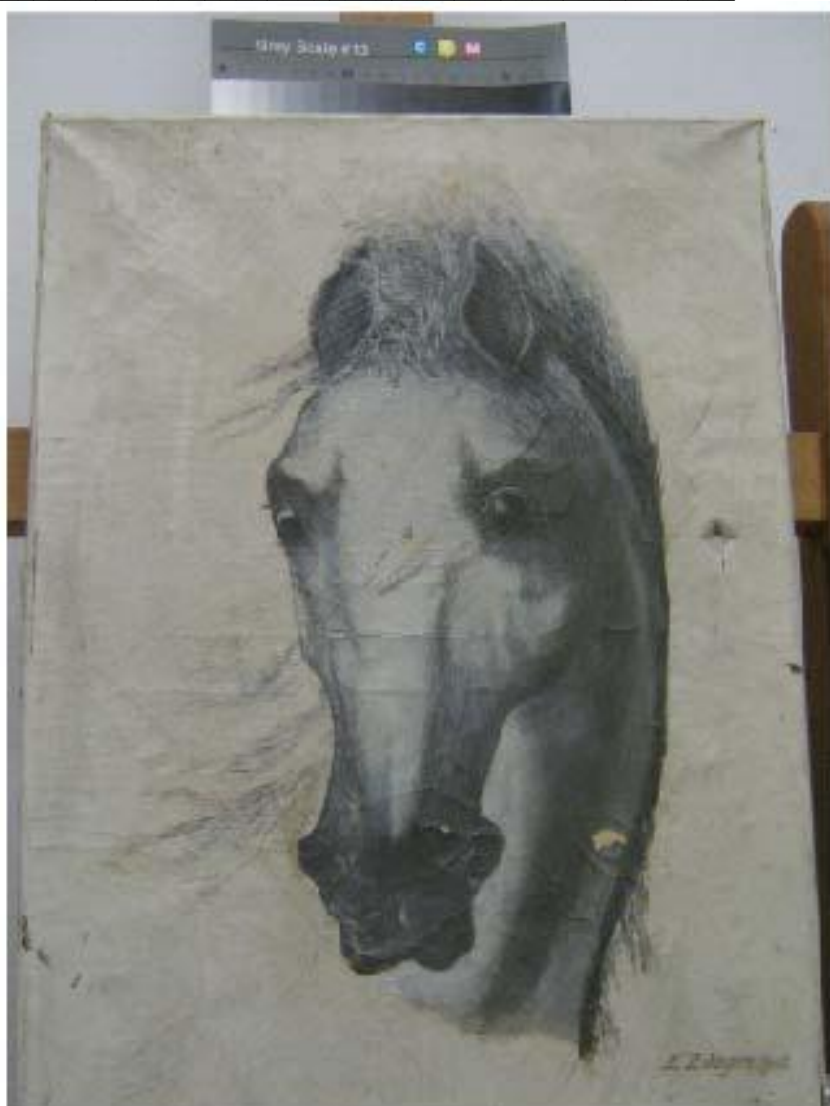
A festmény egy lovat ábrázol (1. ábra) a nézővel szembe állítva, alkotója E. Zwingers amint az a festmény jobb alsó részén található szignóból kiderül (2. ábra). Az olajtechnikával készült, pamutvászon hordozójú festményt 1965-ben készítették. Restaurálására 2011 -ben került sor a liege-i *l'Ecole des Artes Saint-Luc*<sup>2</sup> egyetem műhelyében.

1. ábra – a festmény átvételkor

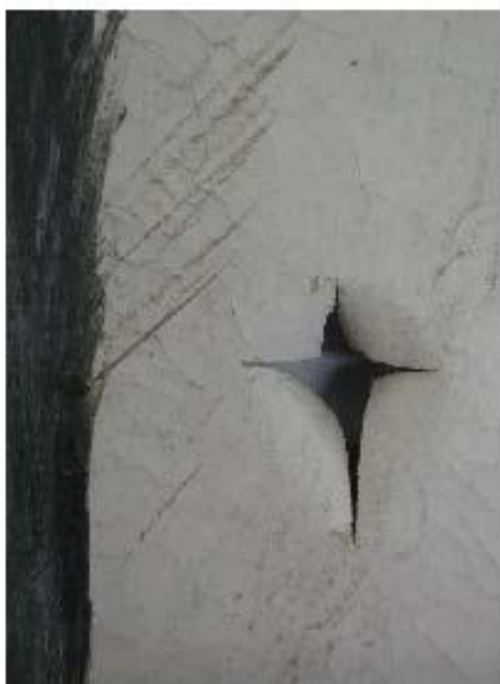
A legszembetűnőbb szakadás (3. ábra) a festmény jobb oldalán középen található, vízszintes illetve függőleges irányban, 3 illetve 5 cm hosszán. A szakadásnál a vászon kevésbé rojtosodott ki, és a festék is csak kevésbé pergett le. A vászonban komolyabb hiány nem keletkezett.

3. ábra - szakadás

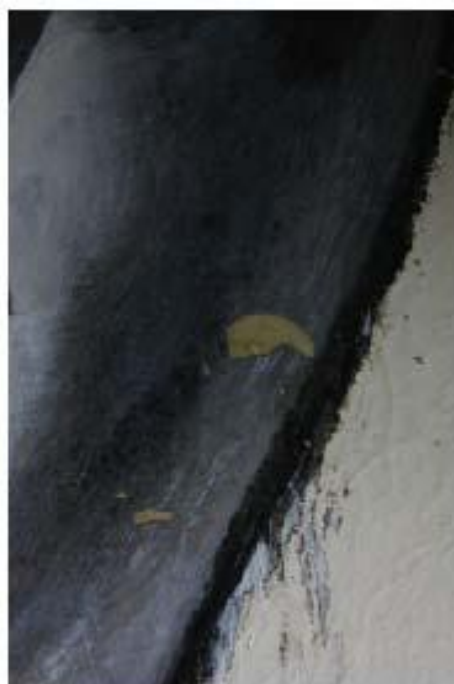
A lófej homlokrészén számos festékkipergés figyelhető meg, ami többnyire az alapozásig terjed. A nyakrésznél megfigyelhető egy nagyobb felpattogzás (4. ábra), amely a vászonig terjed. A húzószegélyeken a festékréteg erősen roncsolódott. A kipergések formája hosszúkás, pár mm szélesek és néhány cm hosszúak.

4. ábra - felpattogzás

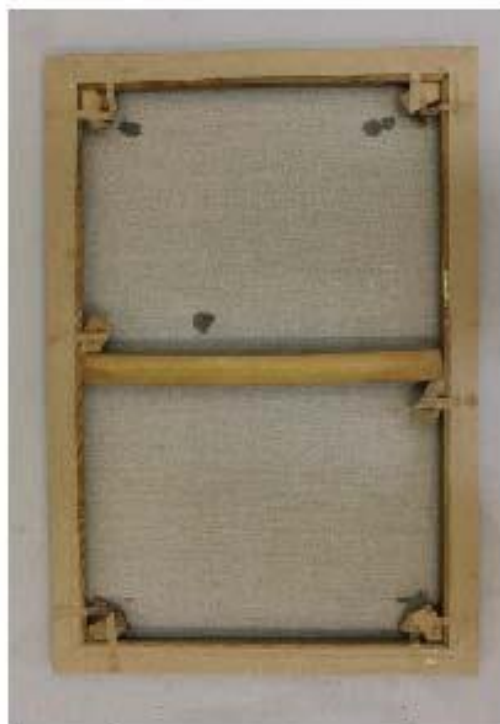
A vakkeret (5. ábra), amelynek öt, hagyományosan derékszögben csapollással, ékekkel összeillett elemből áll, függőleges oldalai 60,3 centisek, a vízszintesek 40 centisek. A keret belső élének vastagságkülönbsége 2mm, a belső él kissé megnyomta a festékréteget. A képet vasszögekkel rögzítették a kerethez, melyek néhány helyen oxidálódtak

5. ábra - vakkeret

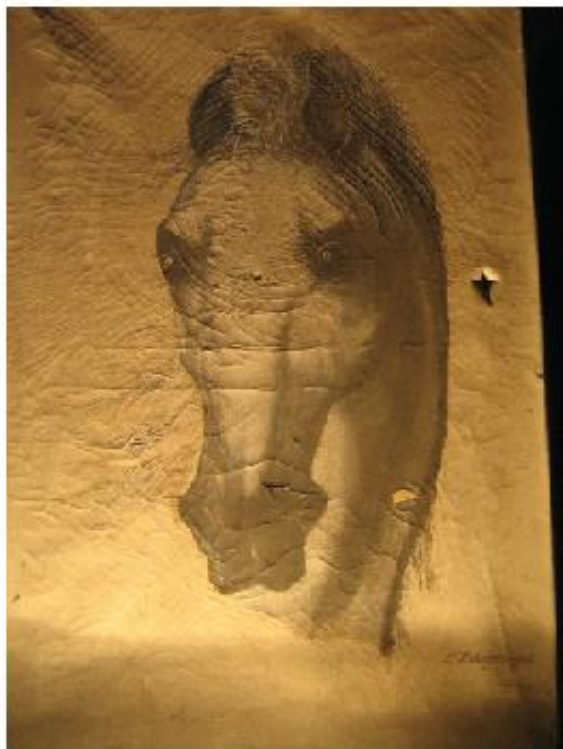
A festett oldalon a képet körbe a vakkeret átnyomódása szegélyezi. A vászon megereszkedett, a különböző repedéshálózatok még jobban kirajzolódnak. A pasztózus ecsetvonások jól megfigyelhetők a ló fejének kiképzésekor. A felpattogzásnál a rétegszerkezet is megfigyelhető. A körkörös repedésháló mechanikai sérülésre utal, mely a surlófényben sokkal szembetűnőbb.

7. ábra - surlófény

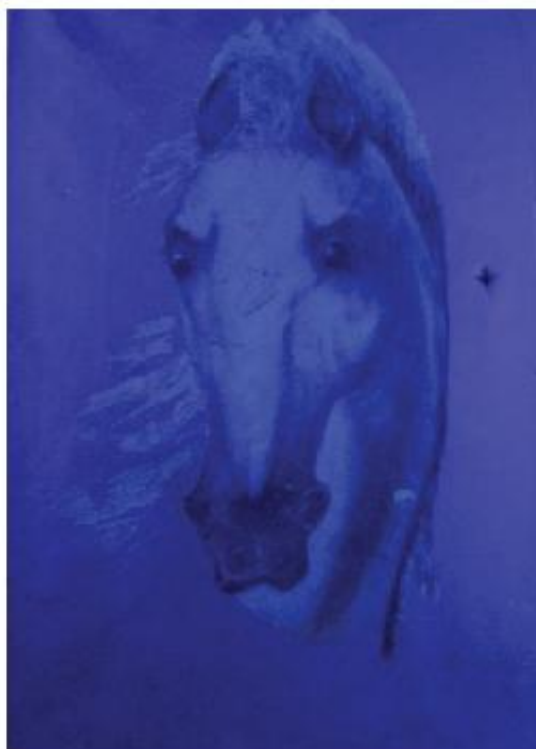
A lumineszcens felvételen (8. ábra) átfestére, retusra illetve védő lakkrétegre utaló nyom nem látható, csak a portén használt ólomfehér lumineszkál.

8. ábra - UV lumineszcens felvétel

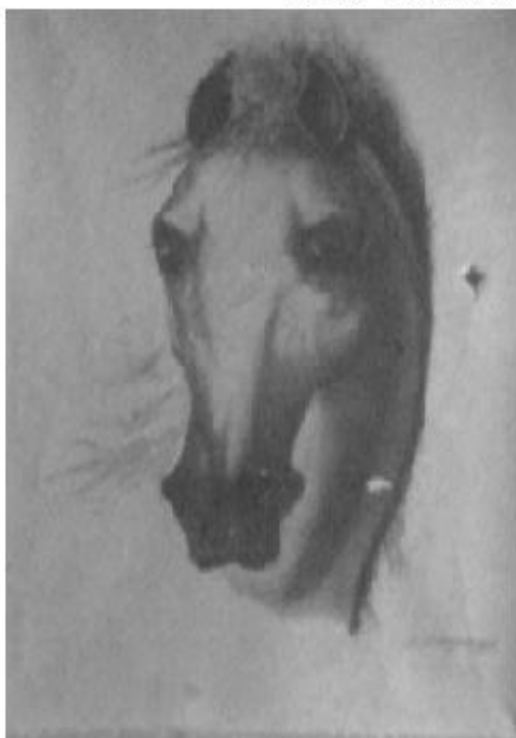
Az infravörös felvétlen (9. ábra) nem látható alárajz vagy átfestés.

9. ábra - Infravörös felvétel

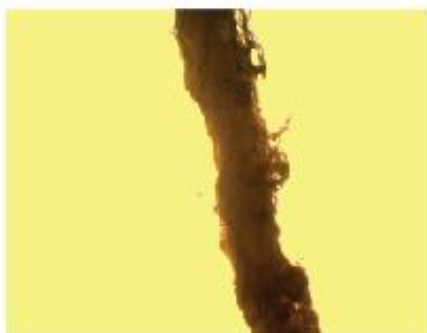
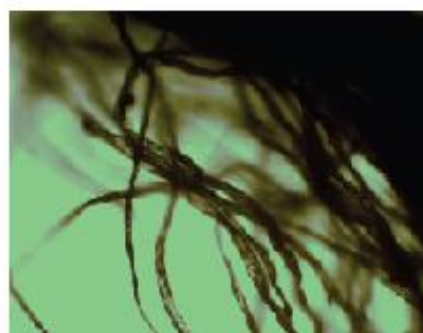
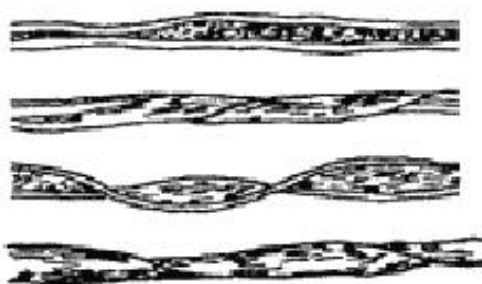
Mikroszkóp segítségével sikerült beazonosítani a vászon anyagát (10,11,12. ábra). Hiszen a nagyítás segítségével a szerkezeti struktúra láthatóvá vált, így a rostokból megállapíthatjuk, hogy pamutról van szó.

10. ábra – fonal mikroszkópos felvétel

11. ábra – fonal szálak mikroszkópos felvétel

12. ábra – pamuvászon mikroszkópos szerkezete

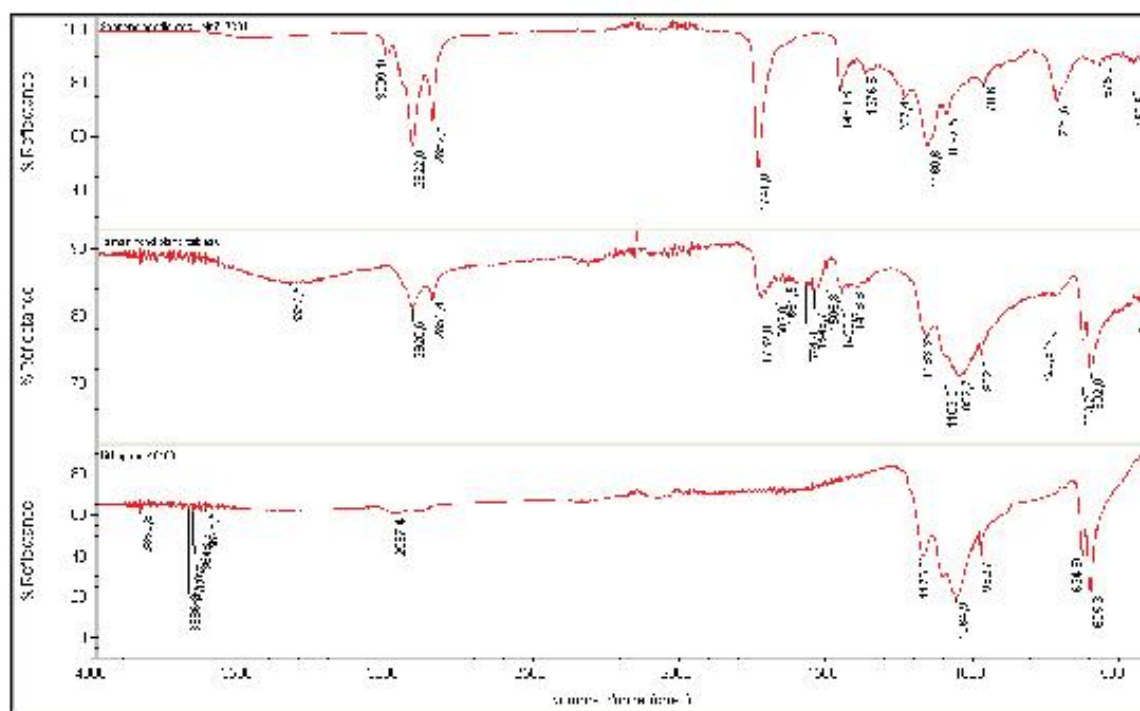
A vizsgált műtárgynál a mintavétel a fehér háttérből történt. A következő elemeket (13. ábra) mutatta ki a vizsálat a festékréteg szerkezetéből: metilén, észter, bárium-szulfát, mely lithoponra enged következtetni. Az alacsony koncentráció nem enged pontos beazonosítást, de feltételezhetjük, hogy olajról van szó.

13. ábra FT-IR, infravörös spektroszkópiai elemzés

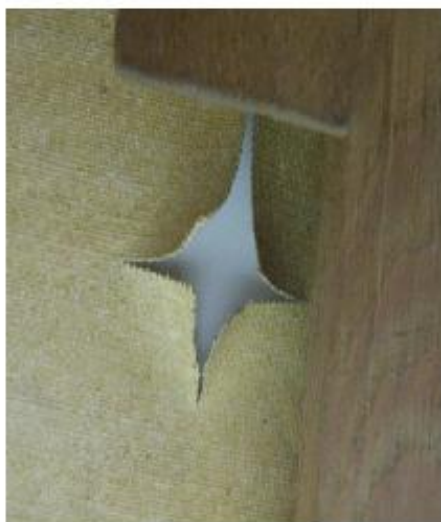
14. ábra –szakadás a hordozón

Mivel a hordozón fellelhető egy szakadás (14. ábra) erre a felületre egy polivinil port tettünk, mely 80°C-on olvad, kis vasalóval szilikonpapír alatt ráolvasztottuk és elsimítottuk (15. ábra), vigyázva arra, hogy a fonalak illeszkedjenek egymáshoz. Ezzel biztosítottuk a vászon stabilitását, illetve meggátoltuk a formák elcsúszását<sup>13</sup>

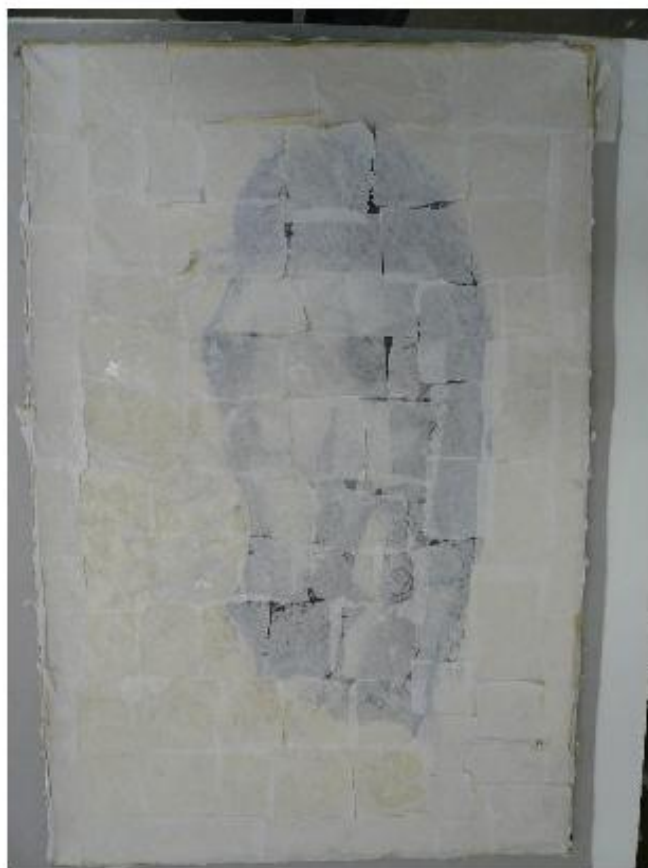
16.ábra – a festékréteg konzerválása

Ahhoz, hogy a festékréteget megvédjük a további károsodásokról, festékpergéstől, felpattogzástól japánpapírral ragasztottuk le a felületet (16. ábra). Lakkbenzint<sup>14</sup> (white-spirit) 1-1-es arányban BEVA 371-el hígítva használtunk. Mivel még a kép a vakkereten volt, ideiglenesen egy préselt farostlemezt használtunk a vasalás alátámasztásához.

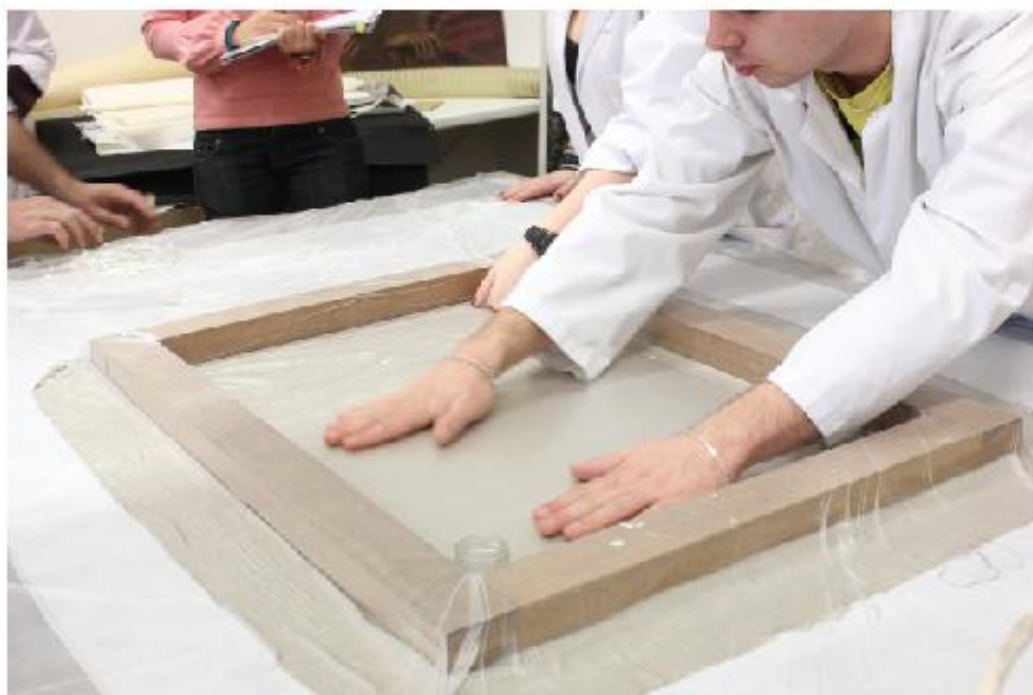
17.ábra – dublázás

A hátoldal megerősítéséhez, dublázásához BEVA 371 25 µm filmet<sup>15</sup> használtunk. A kép hátoldalát nagyon finom szövésű poliészter szövetetel erősítettük meg. A poliszter anyagot pontos méretre vágtuk és a két BEVA – fóliával rögzítettük a felületen (17. ábra), úgy hogy először az első fóliát a vászonra ragasztottuk, majd erre ráhelyeztük a szövetet és ezután a második BEVA fóliával rögzítettük azt, ami a levegő-zárványo kitöltésével a szövet áttetszővé válását segítette. A képet így vákuumasztalra helyeztük képoldallal lefelé, a kép alá Melinex fóliát, illetve szilikonpapírt helyeztünk. A vákumasztalt 70°C-ra melegítettük és 30hPa nyomásnál tartottuk öt percet, majd szobahőmérsékletre hűtöttük vissza.

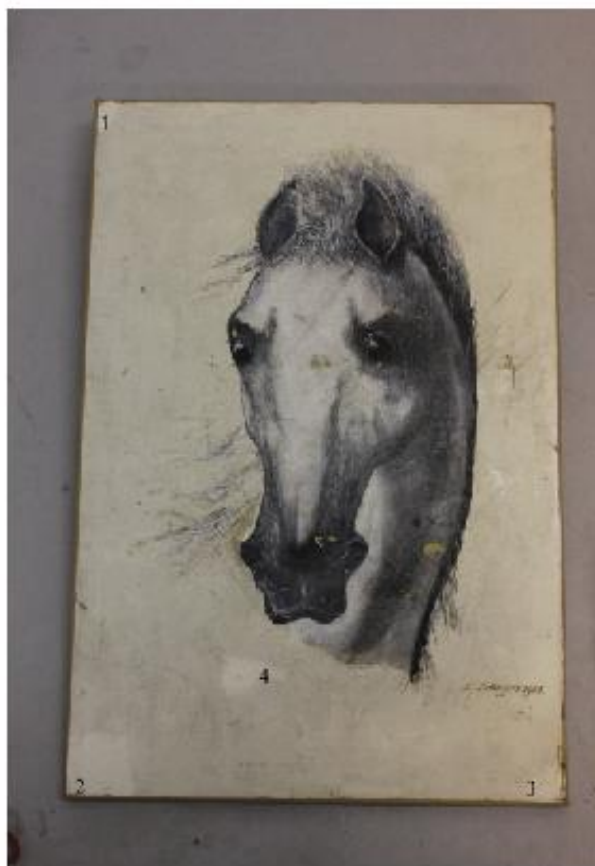
18.ábra tisztítási folyamat tesztelés

1. Triton X-100
2. C200
3. Vulpex
4. Shellsol A

A felületi tisztítást különböző restaurátor-szappanokkal végeztük (Vulpex, C200, illetve a Triton X-100). A tisztítási folyamat előtt az anyagokat teszteltük (18. ábra) a legmegfelelőbb tisztítás elérése érdekében. A Vulpex<sup>17</sup> mely savnélküli, illetve nem korodáló tisztítóanyag felelt meg a célnak a legjobban, ezt 10% hígítottuk vízzel. A makacsabb szennyeződések izoparaffin oldattal (Shellstol A)<sup>18</sup> és helyenként mechanikus úton, cserélhető pengéjű szikével távolítottuk el (19. ábra).

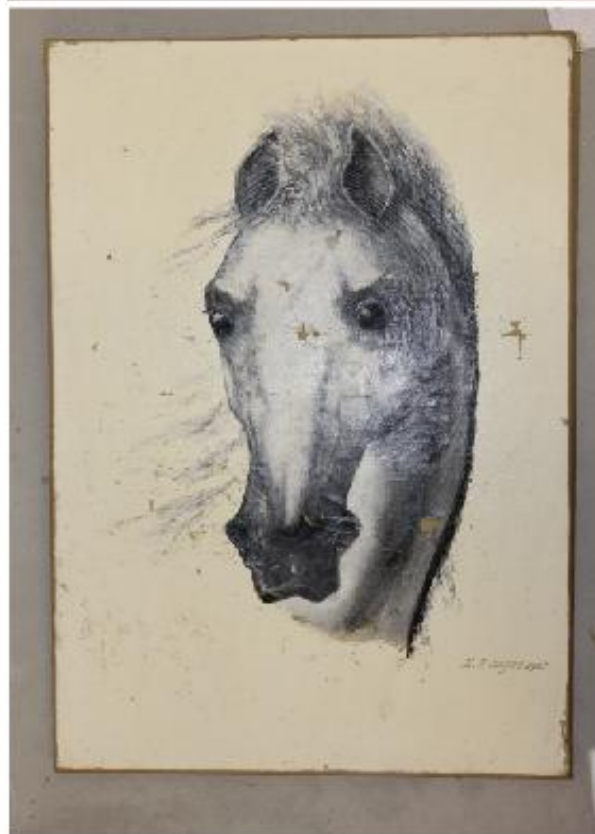
19.ábra Shellstol A tisztítás

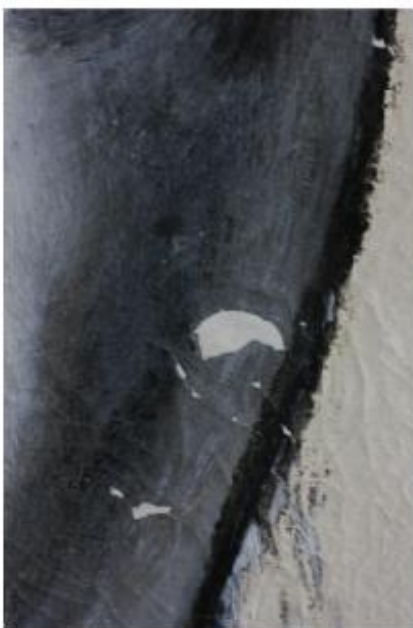
20.ábra - tömítés

A festékkipergések és pótlások helyén tömítéssel (20. ábra) egyenlítettük ki a felszínt. A tömítéshez használt massa a következő alapanyagokból készült: 500 gr hegyi kréta CaCO<sub>3</sub> 50 gr nyúlbořenyv 100 ml vízbe téve 24 órára. Majd időnkénti kavarással mellett felmelegítve fürdőben. A

kipergések Laropal A81<sup>19</sup>-el voltak kezelve a tömítés előtt. A kihűlt és megkocsonyásodott paszta a kéz melegétől cseppfolyósság válik így egyszerűen alkalmazható vékony ecset segítségével. A tömítés megszilárdulása után nedves pamut vata és kecskebőr segítségével visszasedjük a felesleget, majd surlófénynél a szikehegyével a tömítést a pasztus a plasztikus festéknyomok után formáljuk.
