## **Egy 20. századi lóportré restaurálása**

**Szöllősi Tamás**

Képzőművészeti és Formatervezési Egyetem, Kolozsvár, Képzőművészet Kar, Restaurátor Szak.  
mesterképzés, I. év

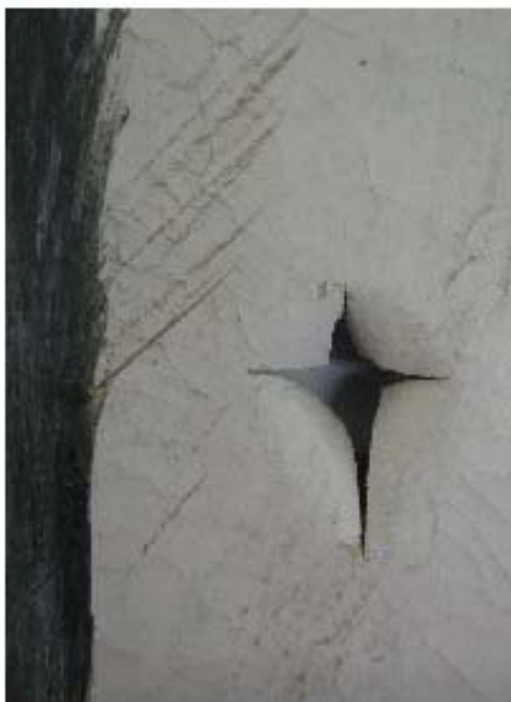
A legszembetűnőbb szakadás (3. ábra) a festmény jobb oldalán középen található, vízszintes illetve függőleges irányban, 3 illetve 5 cm hosszan. A szakadásnál a vászon kevésbé rojtosodott ki, és a festék is csak kevésbé pergett le. A vászonban komolyabb hiány nem keletkezett.

3.ábra - szakadás

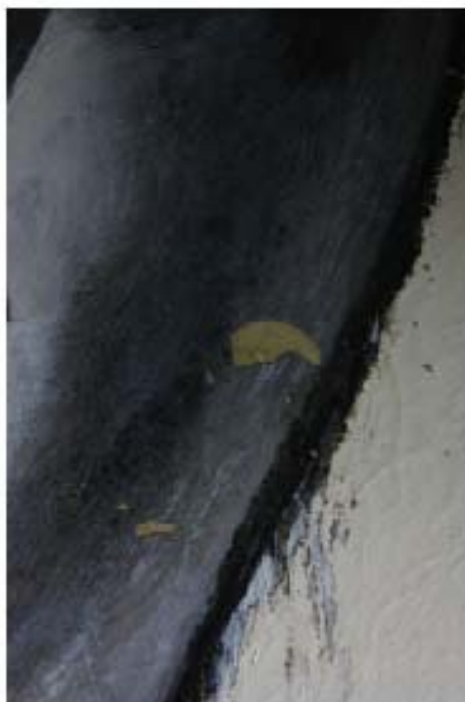
A lófej homlok részén számos festékkipergés figyelhető meg, ami többnyire az alapozásig terjed. A nyakrészénél megfigyelhető egy nagyobb felpattogzás (4. ábra), amely a vászonig terjed. A húzószegélyeken a festékréteg erősen roncsolódott. A kipergések formája hosszúkás, pár mm szélesek és néhány cm hosszúak.

4.ábra - felpattogzás

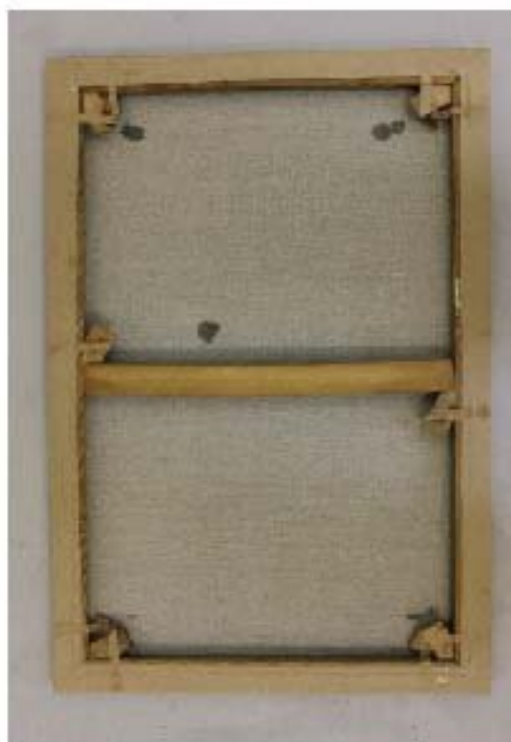
A vakkeret (5. ábra), amelynek öt, hagyományosan derékszögben csapollással, ékekkel összeillett elemből áll, függőleges oldalai 60,3 centisek, a vízszintesek 40 centisek. A keret belső élének vastagságkülönbsége 2mm, a belső él kissé megnyomta a festékréteget. A képet vasszőgekkel rögzítették a kerethez, melyek néhány helyen oxidálódtak

5.ábra - vakkeret

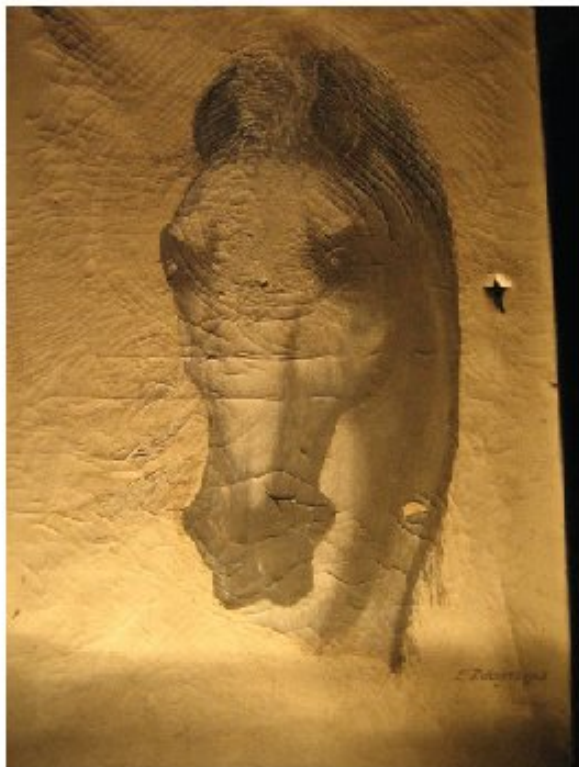
A festett oldalon a képet körbe a vakkeret átnyomódása szegélyezi. A vászon megereszkedett, a különböző repedéshálózatok még jobban kirajzolódnak. A pasztózus ecsetvonások jól megfigyelhetők a ló fejének kiképzésekor. A felpattogzásnál a rétegszerkezet is megfigyelhető. A körkörös repedésháló mechanikai sérülésre utal, mely a súrlófényben sokkal szembetűnőbb.

7. ábra - surlófény

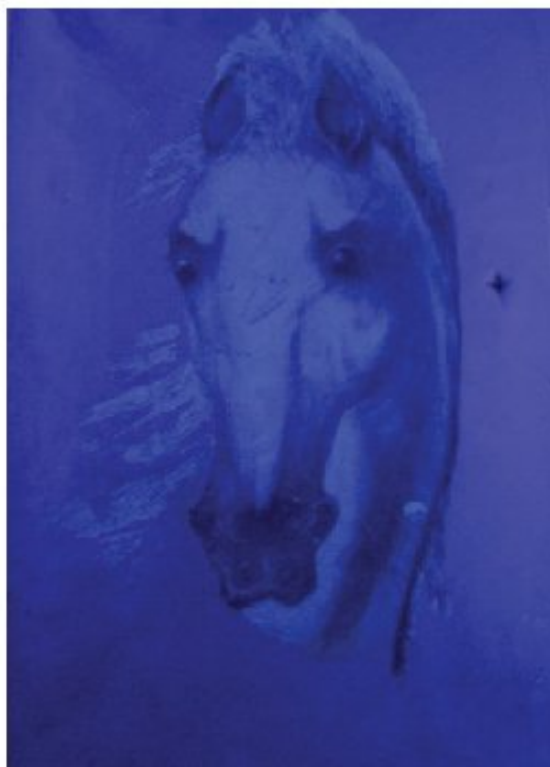
A lumineszcens felvételen (8. ábra) átfestére, retusra illetve védő lakkrétegre utaló nyom nem látható, csak a portén használt ólomfehér lumineszkál.

8. ábra - UV lumineszcens felvétel

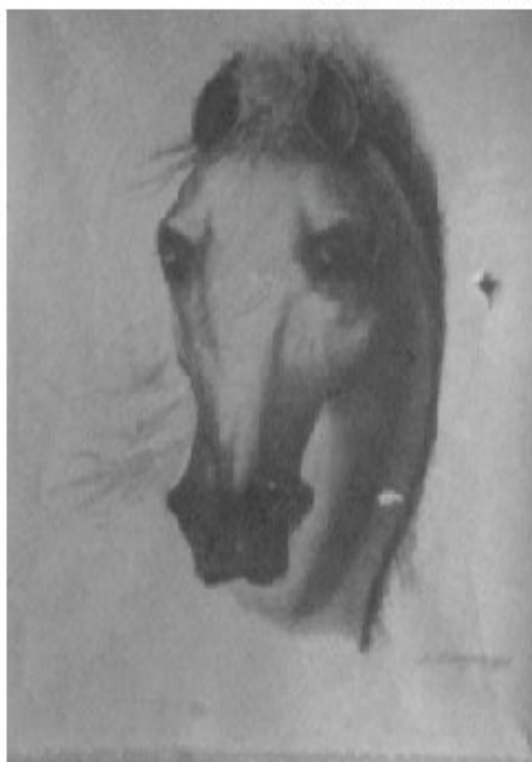
Az infravörös felvétlen (9. ábra) nem látható alárajz vagy átfestés.

9. ábra - Infravörös felvétel

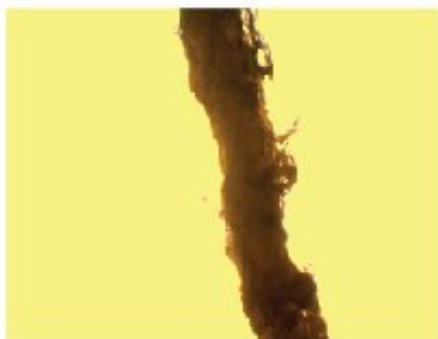
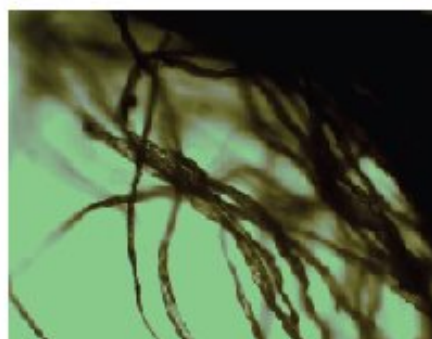
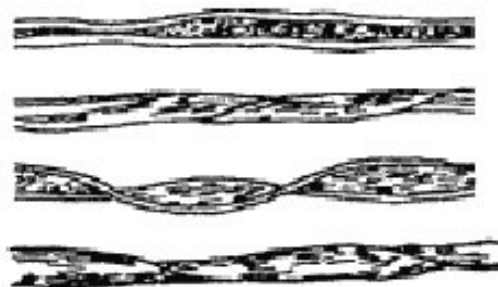
Mikroszkóp segítségével sikerült beazonosítani a vászon anyagát (10,11,12. ábra). Hiszen a nagyítás segítségével a szerkezeti struktúra láthatóvá vált, így a rostokból megállapíthatjuk, hogy pamutról van szó.

10.ábra – fonal mikroszkópos felvétel

11.ábra – fonal szálak mikroszkópos felvétel

12. ábra – pamuvász mikroszkópos szerkezete

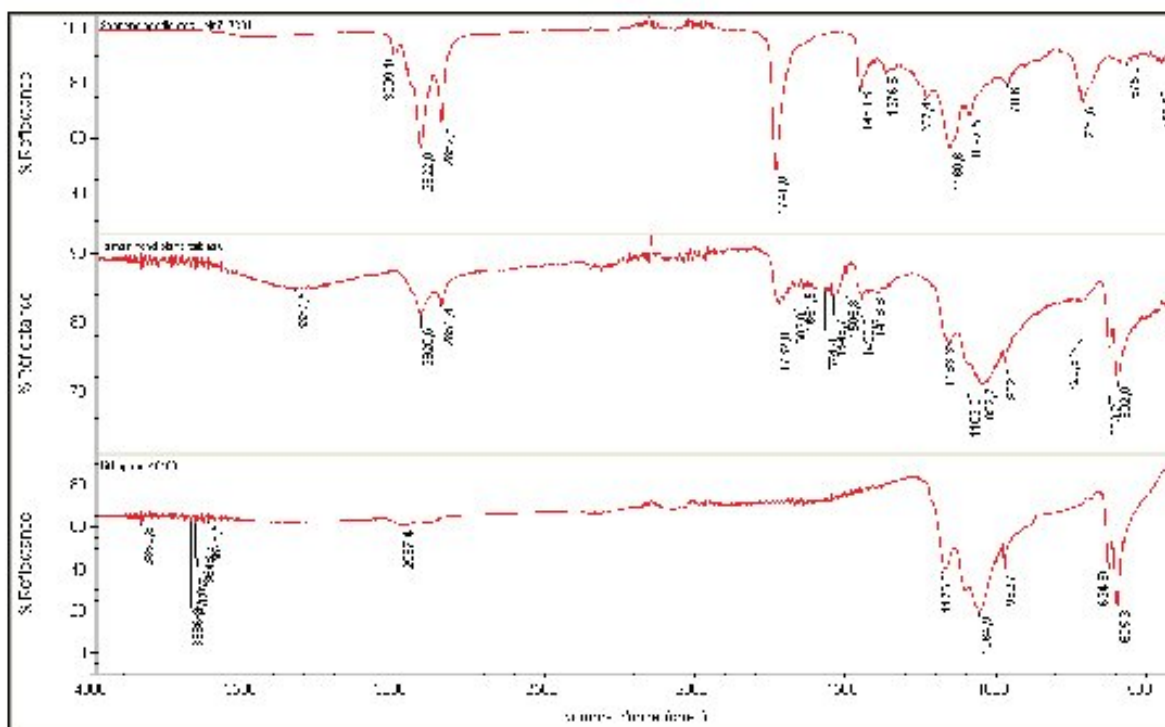
A vizsgált műtárgynál a mintavétel a fehér háttérből történt. A következő elemeket (13. ábra) mutatta ki a vizsálat a festékréteg szerkezetéből: metilén, észter, bárium-szulfát, mely lithoponra enged következtetni. Az alacsony koncentráció nem enged pontos beazonosítást, de feltételezhetjük, hogy olajról van szó.

13.ábra FT-IR, infravörös spektroszkópai elemzés

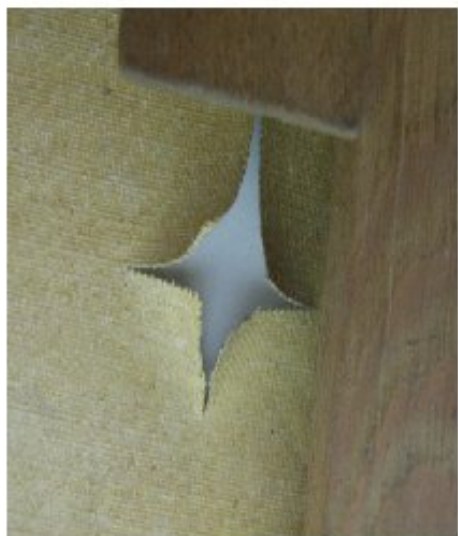
14. ábra –szakadás a hordozón

Mivel a hordozón fellelhető egy szakadás (14. ábra) erre a felületre egy polivinil port tettünk, mely 80°C-on olvad, kis vasalóval szilikonpapír alatt ráolvasztottuk és elsimítottuk (15. ábra), vigyázva arra, hogy a fonalak illeszkedjenek egymáshoz. Ezzel biztosítottuk a vászon stabilitását, illetve meggátoltuk a formák elcsúszását<sup>13</sup>
