Tudományos Diákköri dolgozat

## **Hideghengerműi hibák feltárása és kiküszöbölése**

Készítette: Szilágyi András anyagmérnök hallgató

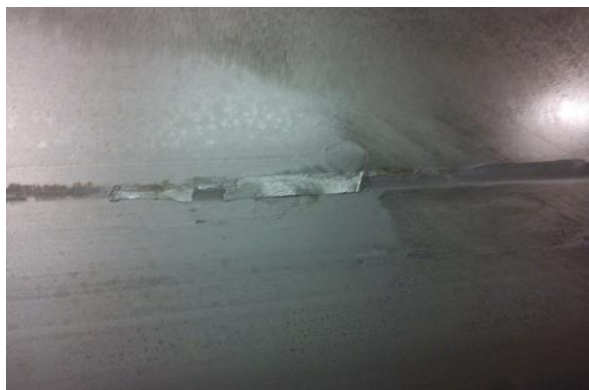
A felszakadás ill. a fehér vagy fekete csík hosszú keskeny rajzolat, mely a hengerlés irányával megegyezik, valamint sok esetben pikkelyek nyúlványa. Nemfémes és/vagy oxidokat tartalmaz, amelyek a felszínre jutnak, vagy közvetlenül a felszín alatt helyezkednek el.

3. kép. Felszakadás (0,5x)

**Keletkezési hely:** Acélmű.

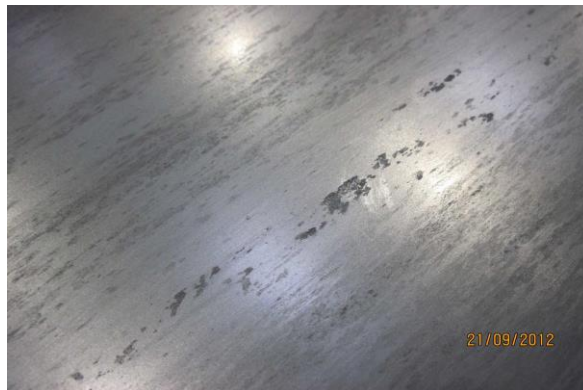
4. kép. Fekete és fehér csík (0,5 x)

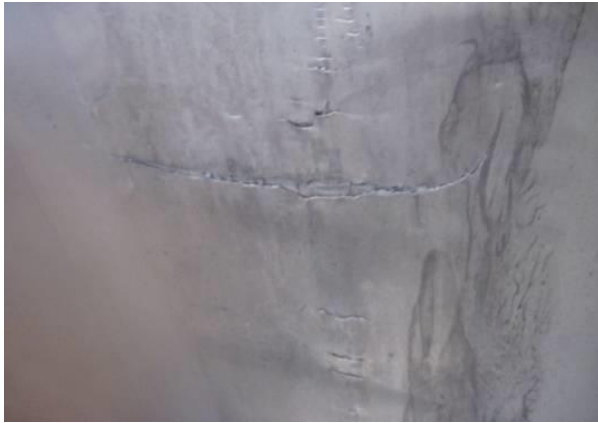
A lyukak folytonossági hiányok az alapanyagban, melyek az anyag teljes vastagságán keresztül haladnak.

5. kép. Repedés (0,5x)

**Keletkezési hely:** Acélmű, Meleghengermű, Hideghengermű

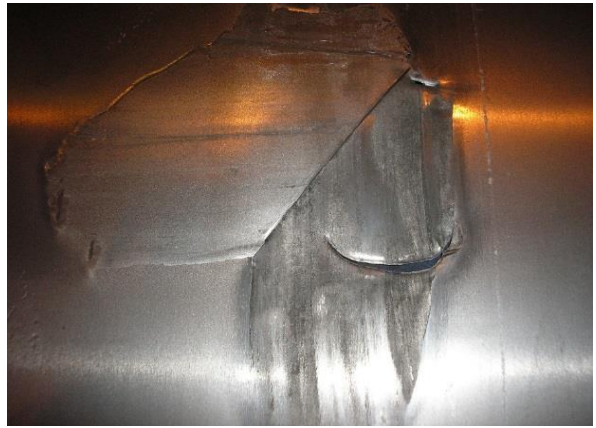
6. kép. Lyuk és repedés (0,5x)

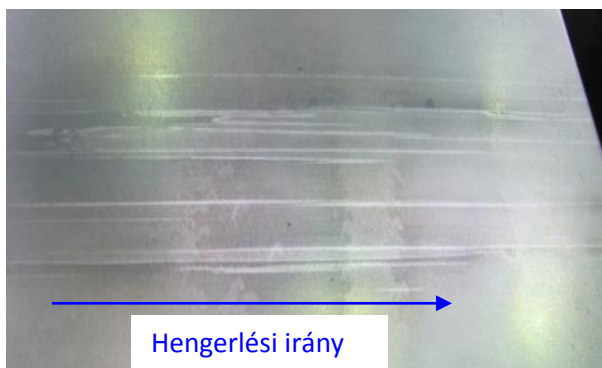
A melegkarc horony, vajat vagy mély karc változatos mértékkel, amely a meleghengerműben a pácolás előtt jelenik meg, a hengerlés irányával párhuzamos, néha kismértékű rálapolódással jelenik meg és ritkán reveszemcséket is tartalmaz.

7. kép. Melegkarc (0,5x)

**Keletkezési hely:** Meleghengermű.

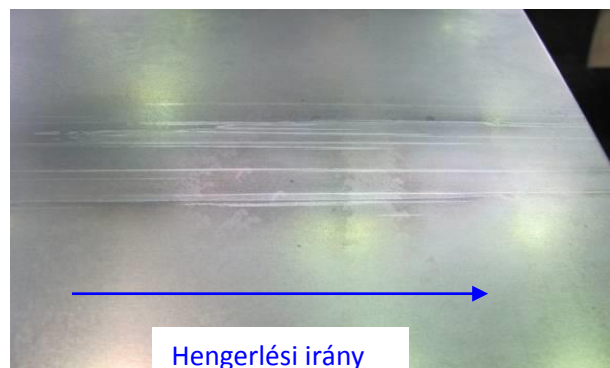
8. kép. Melegkarc (0,5x)

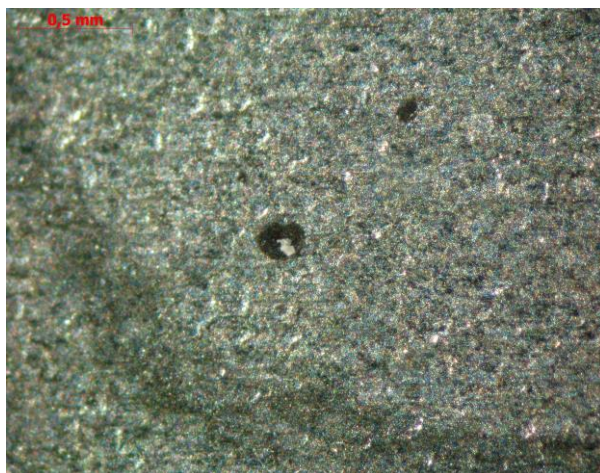
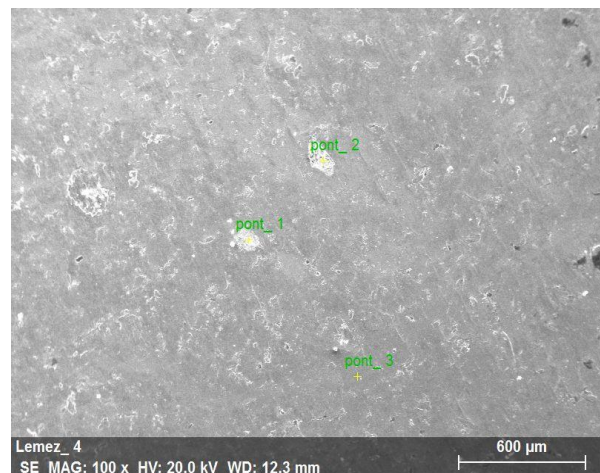
9.1. kép. Revepont sztereómikroszkópos képe (50x)

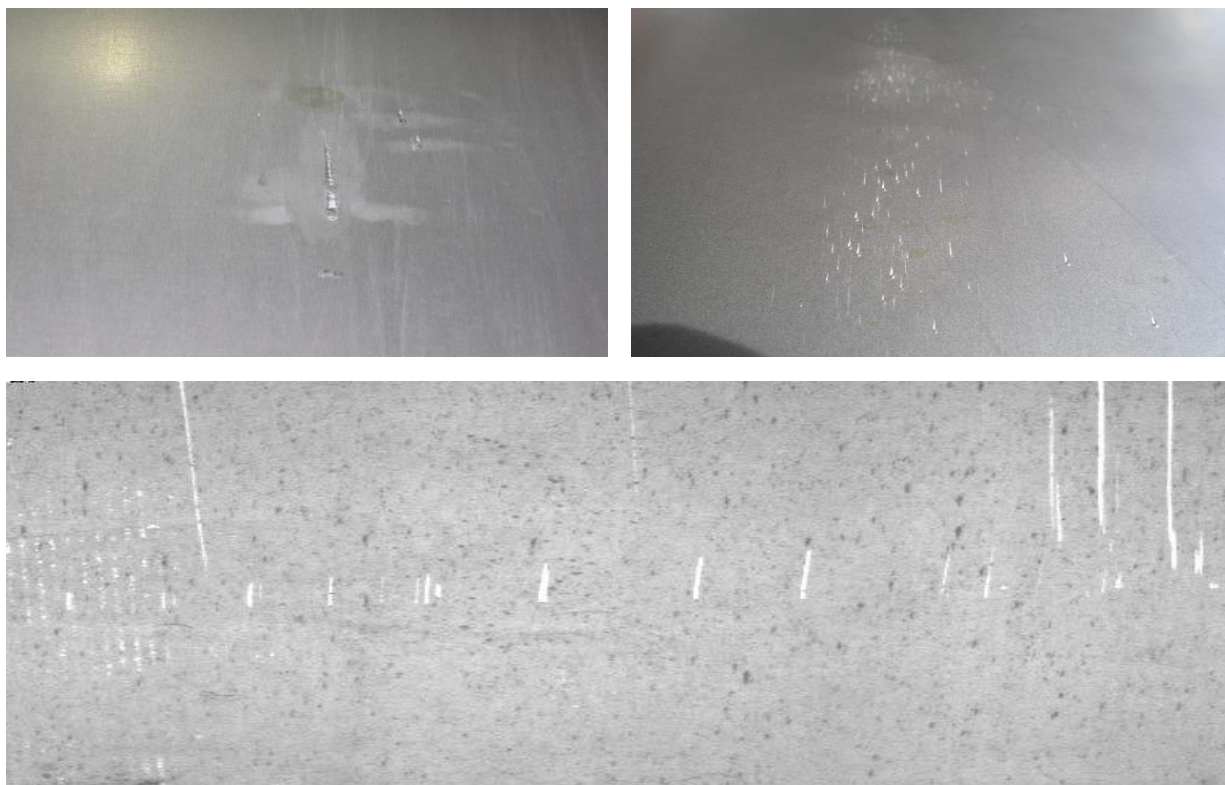
A pácolói karc horony, vajat vagy mély karc változatos mértékkel jelenik meg, amely a pácoló soron keletkezik, a szalag futási irányában gyakori, néha rálapolódik, és nem tartalmaz revét.

11. kép. Görgőtől származó karc (0,5x)

**Keletkezési hely:** Pácoló.

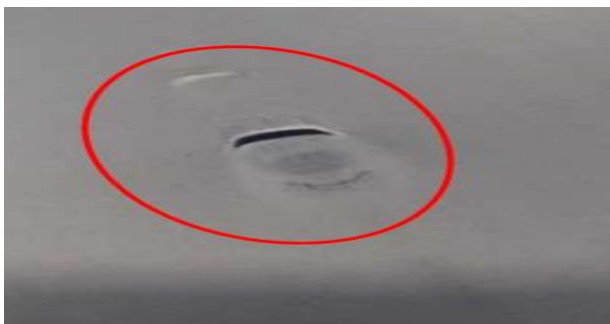
Alapanyag szakadás. Lyukas lemez.

12. kép. a) Anyag elszakadása hengerléskor  
(0,5x)

**Keletkezési hely:** a) Hengersor

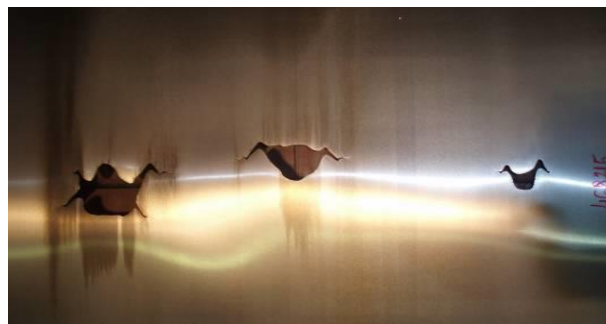
13.kép. b) Mechanikai behatás által keletkezett  
(0,5x)

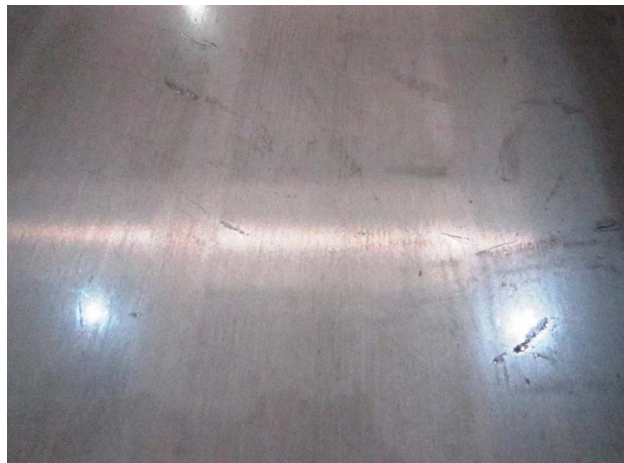
A lemez felületének egyedi vagy periodikusan ismétlődő szabálytalan vagy szabályos alakú bemélyedése.

17. kép. MH-benyomódás (0,5x)

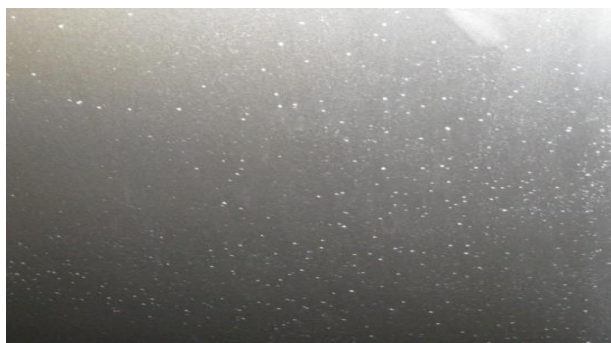
Kisebb illetve nagyobb fehér foltokban megjelenő - hőkezelői homokzárból származó homok okozta -, apró „benyomódások”. Általában a tekercs elején és végén jelentkeznek a hiba. Extrém esetben, az egész tekercsben benne van. Ez a felületi eltérés, általában csak a „B”- es felület esetén - majdnem hibátlan felület igényénél -, okozhat gondot.

18. kép. Homoktól eredő benyomódás (0,5x)

**Keletkezési hely:** Hőkezelő.

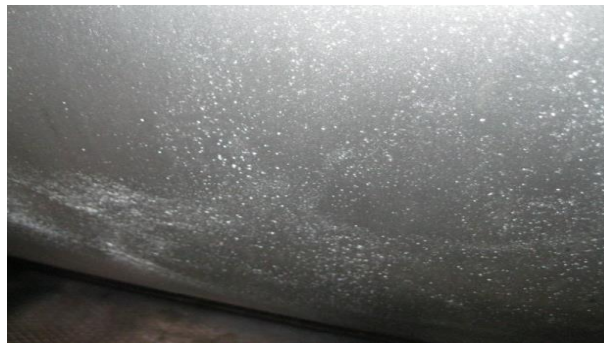
19. kép. Homoktól eredő benyomódás (0,5x)

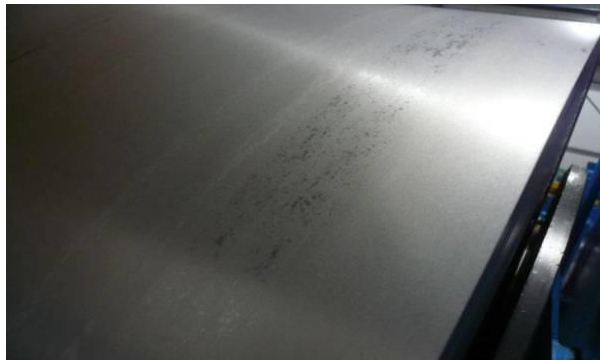
Nem szúrt, inkább „lapos” benyomódás. Másik oldalon általában nem érezhető.

23. kép. Sűrű koromfeltapadás (sávban) (0,5x)

**Keletkezési hely:** Dresszírozó.

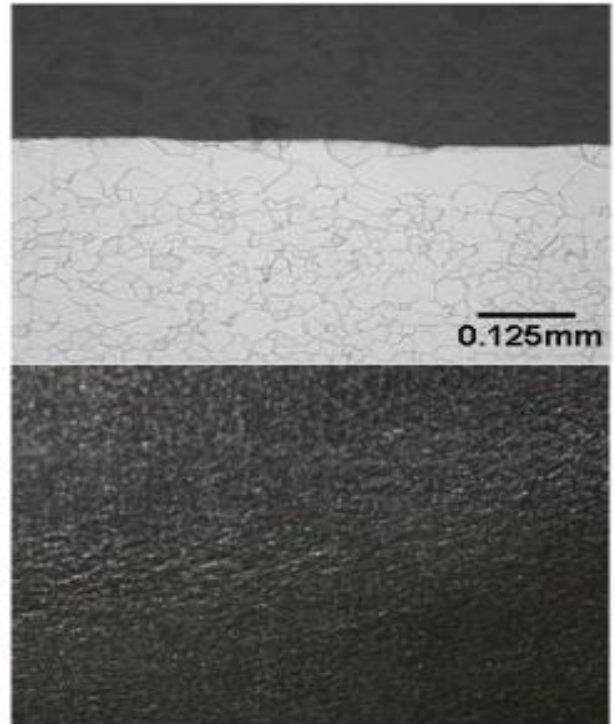
A lemez felülete hasonlít a narancs héjának/bőrének felületéhez. Jellemzően a lágy anyagoknál jelenik meg.

25. kép. „Narancsbőrös” felület (0,5x)

**Keletkezési hely:** Alakításkor, mélyhúzáskor jellemzően a Vevőnél jelenik meg a hiba

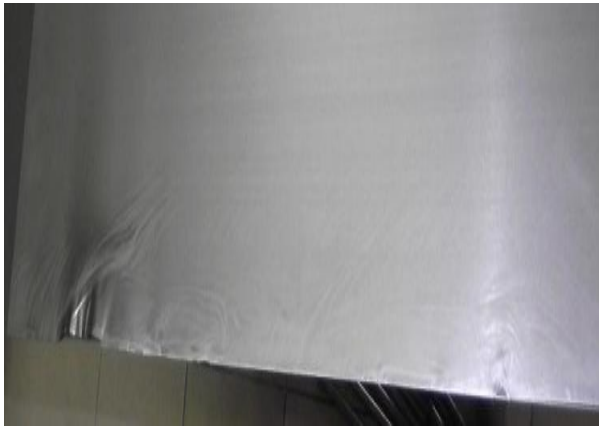
Helyileg vagy a szalag teljes szélességében is előforduló, általában hosszirányban periodikusan ismétlődő, felületi hiba.

26. kép. Gyűrődés a tekercs szélénél (0,5x)

**Keletkezési hely:** Dresszírozó.

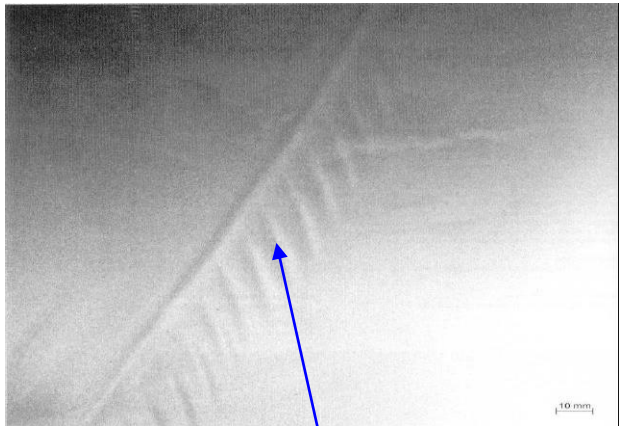
27. kép. Jolka (0,5x)

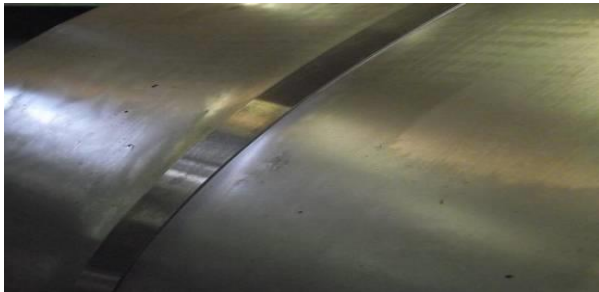
A tekercs végén található, mély benyomódás. A tekercs kicsomagolása után vehető csak észre, ezért legtöbbször csak a vevő érzékeli.

28. kép. Kötöző szalag okozta benyomódás  
(0,5x)

**Keletkezési hely:** Kikészítő üzem berendezésein (Georg hasító, Nagyhasító, Egyengető).

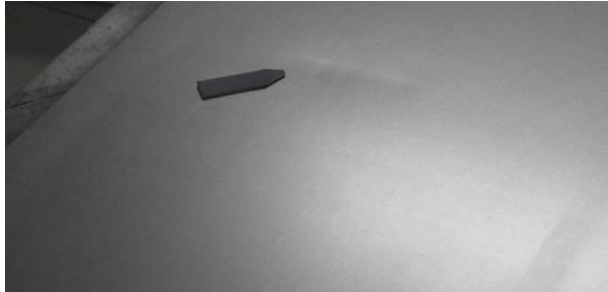
29. kép. Záró bilincs okozta benyomódás  
(0,5x)

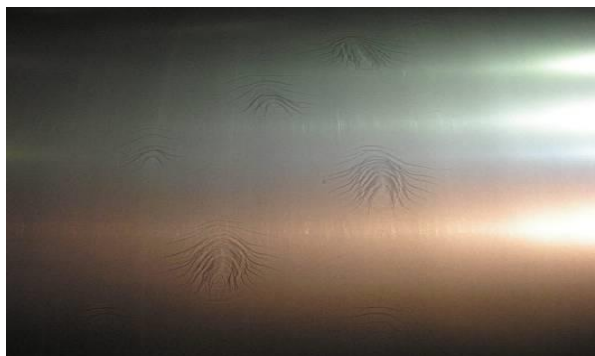
30. kép. Elszórt összesülés nyomok  
a tekercs felületén (0,5x)

**Keletkezési hely:** Hőkezelő, Dresszírozó.

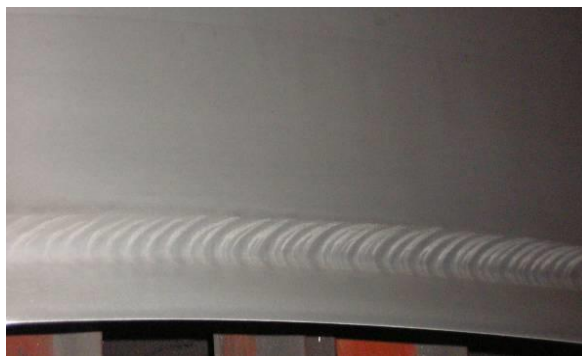
31. kép. Sávban összesült, folyásvonal a  
tekercs szélén (0,5x)

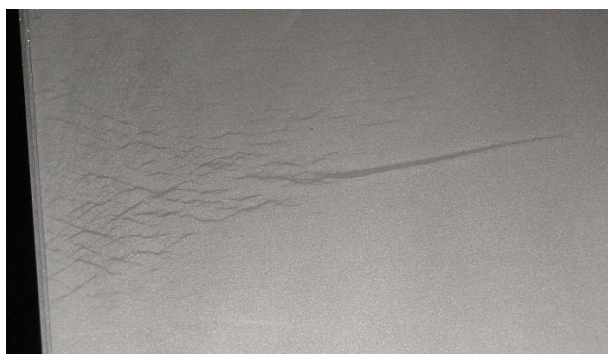
Az *öregedés*, az acél keménységének, szilárdságának növekedése, szívósságának erős csökkenése, kismértékű hideg-alakítása után közönséges vagy legfeljebb 250°C hőmérsékleten hosszabb vagy rövidebb idő alatt bekövetkezik. A hidegenhengerelt lágyított acélszalagok határozott, viszonylag széles folyási tartományban végrehajtott alakításakor, sajtolásakor, mélyhúzásakor a lemez felületén (45°-ban meginduló) folyási vonalak jelennek meg.

32. kép. Lüders féle folyásvonal (0,5x)

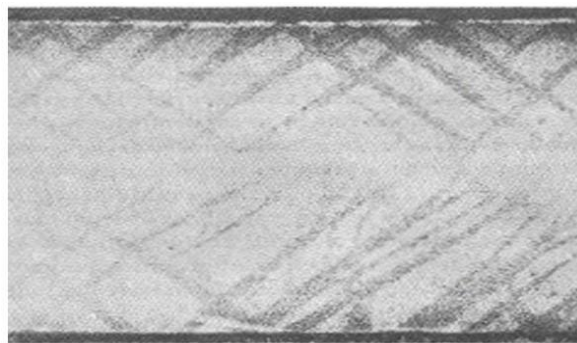
33. kép. Lüders féle folyásvonal (0,5x)

A szélétől induló úgynevezett „befolyások”. Méretük, néhány mm - től, egészen 300-400 mm - ig is előfordulhat.

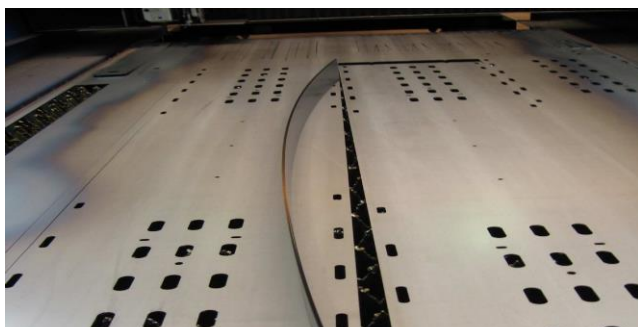
Hőkezeléskor a fémes felületen keletkező, sárgától a szürkéig terjedő színű vékony oxidhártya. Előfordulási helye, általában a tekercs szélén foltokban, sávban (szélesebb, keskenyebb).

38. kép. Elszíneződés (0,5x)

**Keletkezési hely:** Hőkezelő

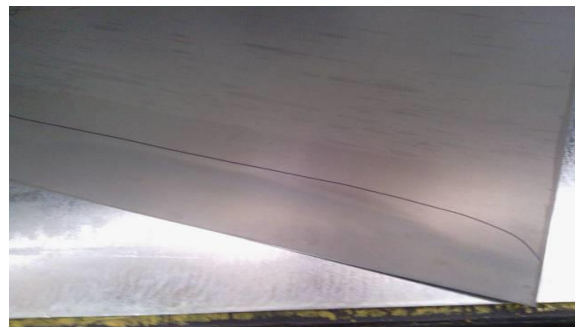
39. kép. Elszíneződés (0,5x)

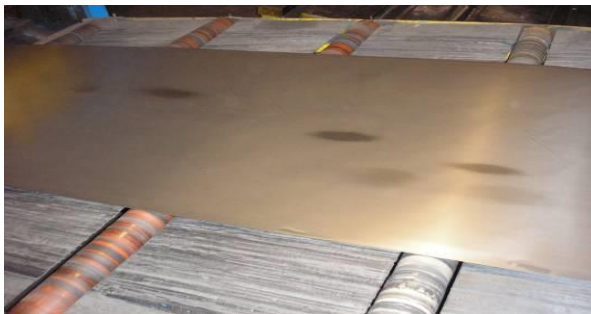
A lemez felületén lévő barnás vagy sötétszürke-fekete színű, kisebb-nagyobb, ráégett olajtól vagy emulziótól származó színes foltok.

40. kép. Emulzió felt (0,5x)

**Keletkezési hely:** Hengersoron visszamaradó emulzió, hőkezelés közben ráég a felületre.

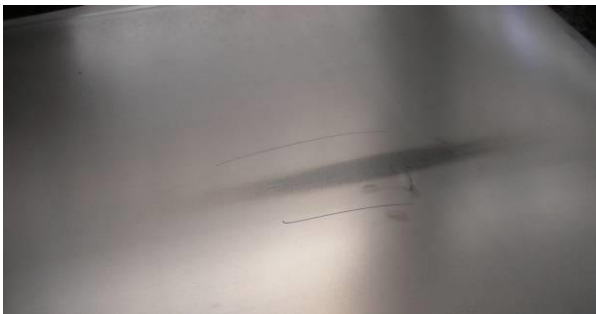
41. kép. Emulzió felt (0,5x)

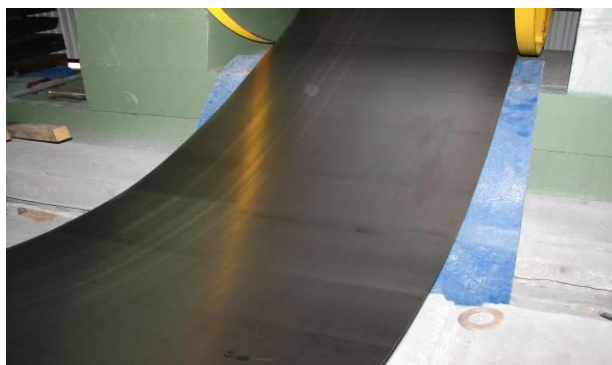
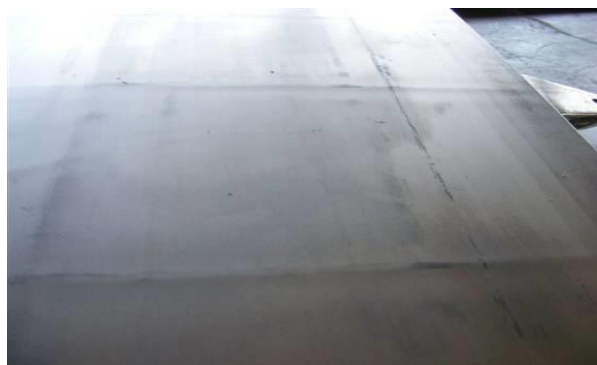
A törésvonal lefejtéskor keletkező keresztirányú megtörés, vonalszerű bemélyedés, illetve kidomborodás.

42. kép. Lecsévéelő okozta törésvonal (0,5x)

43. kép. Lecsévéelő okozta törésvonal (0,5x)

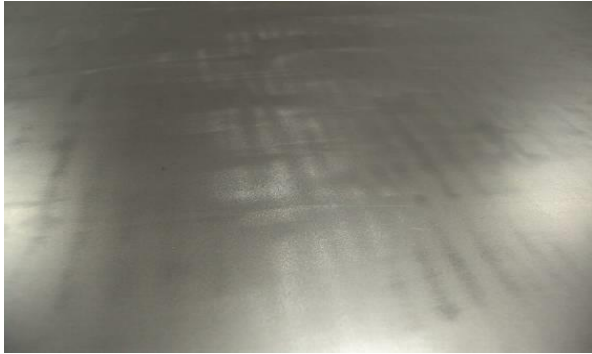
Megjelenési formája: nem mindig a szalag teljes szélességében, sokszor foltokban törésvonalas. Érdességi szempontból nem homogén felület.

44. kép. Törésvonal (0,25x)

**Keletkezési hely:** Dresszírozó.

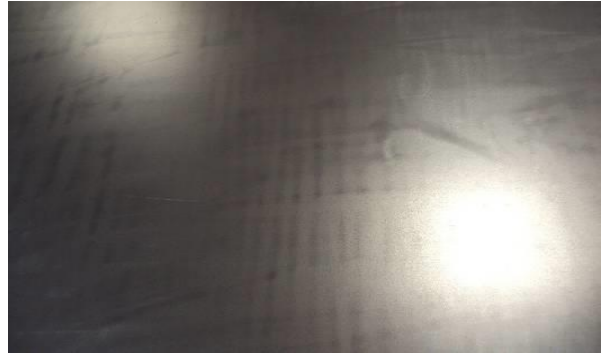
45. kép. Törésvonal (0,25x)

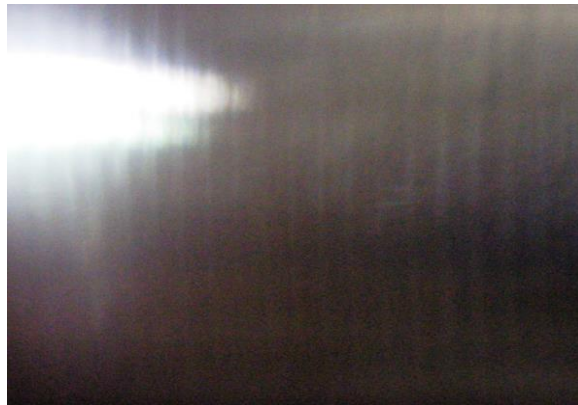
46. kép. Redősség (0,25x)

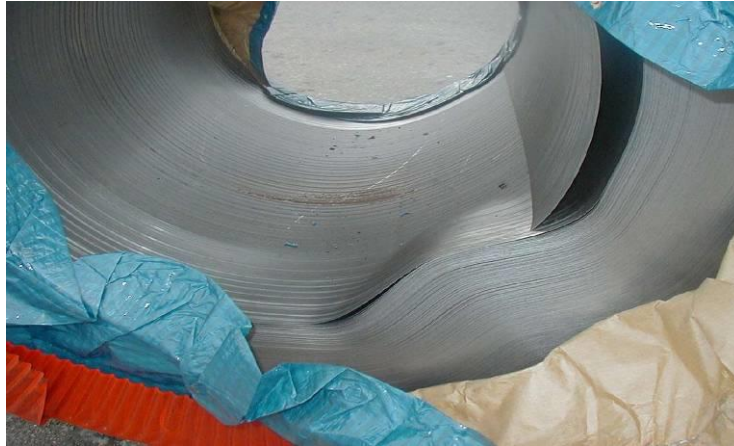
A belső átmérőnél a szalagköröket a felcsévélő dobszegmensei „beszívják”, megtörik. Általában vékony anyagoknál fordul elő.

47. kép. Beszívódás (0,25x)

**Keletkezési hely:** Kikészítő üzem, Dresszírozó, Hengerállvány

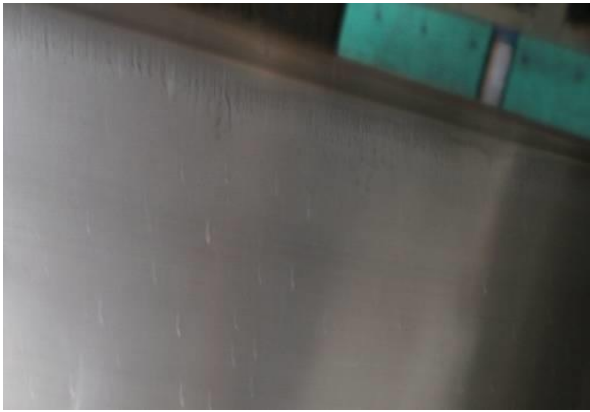
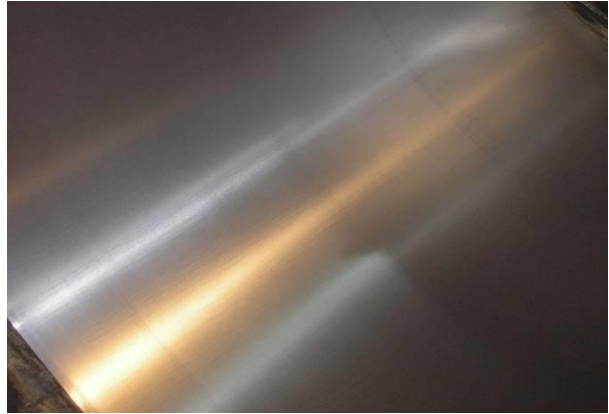
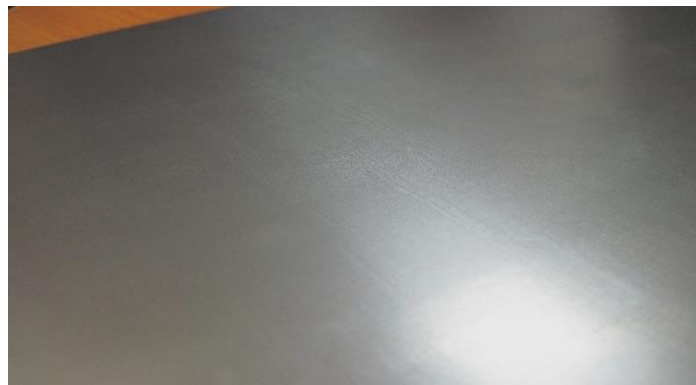
Elégtelenül vagy egyáltalán nem dresszírozott felület. Megjelenési formája: a tekercs szélén apró, sűrű vízszintes vonalak, vagy az egész keresztmetszet szélességén végighaladó sűrű vízszintes csíkok (lásd: fotók.) Általában fényesebb felület.

48. kép. Az egész felületen jelentkező aluldresszírozott felület

**Keletkezési hely:** Dresszírozó.

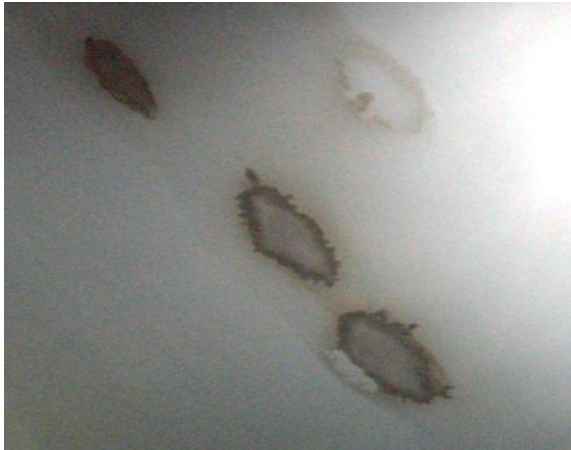
A lemez felületén lévő, dresszírozói mosófolyadéktól származó, éles kontúrral jelentkező fehér, vagy színes foltok.

49. kép. Dresszírozói folyadéknym (0,25x)

**Keletkezési hely:** Dresszírozó.

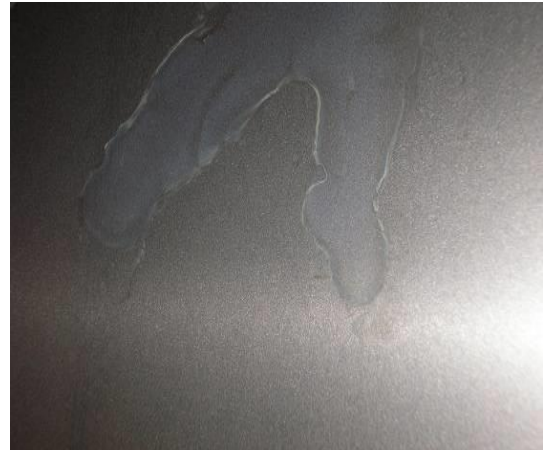
50. kép. Fehérszínű folyadéknym (0,25x)

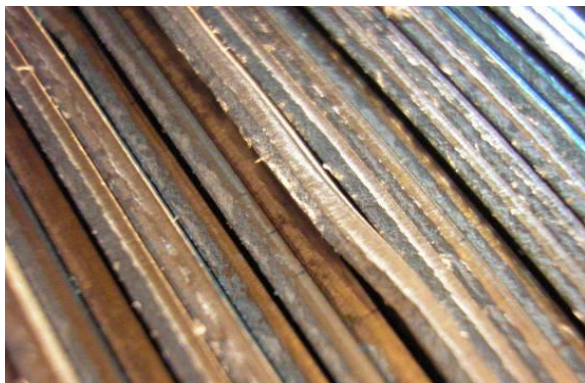
A termék szélén jelentkező szálkák és apró „behúzások”. (A húzott szél leginkább arra hasonlít, amikor a cérnával összehúzzuk az anyagot.)

55. kép. Szálkás szél (1x)

**Keletkezési hely:** Kikészítő üzem berendezései (Georg hasító, Nagy hasító, Daraboló, Egyengető).

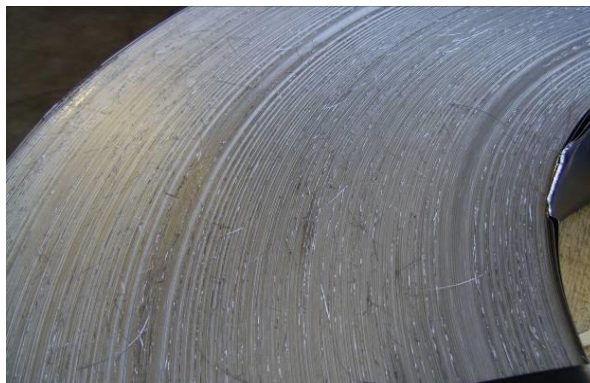
56. kép. Szálkás szél (0,5x)

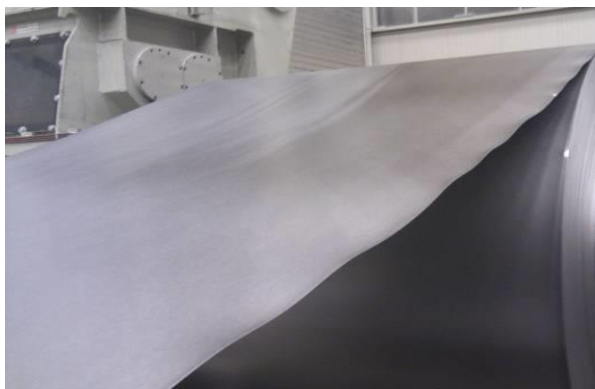
57. kép. Szélhullám (0,25x)

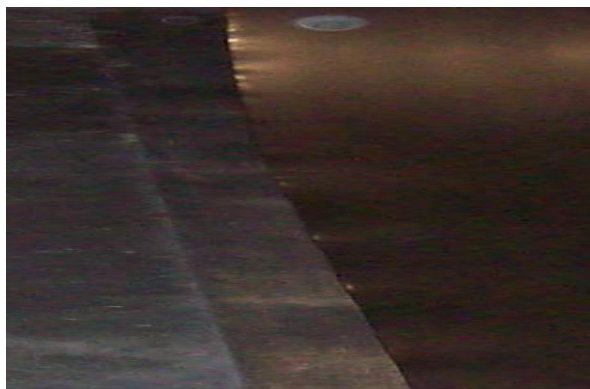
58. kép. Húzott szél (0,25x)

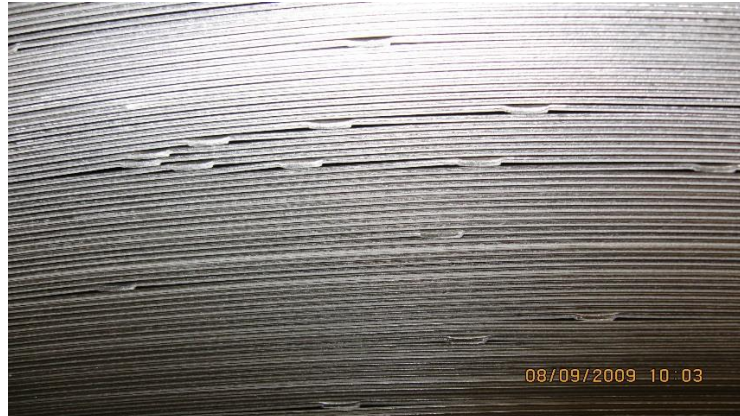
A szalag szélén apró hiányosságok láthatóak.

59. kép. Kitört szél (0,25x)

**Keletkezési hely:** Kikészítő üzem berendezései (Georg hasító, Nagy hasító, Daraboló, Egyengető).

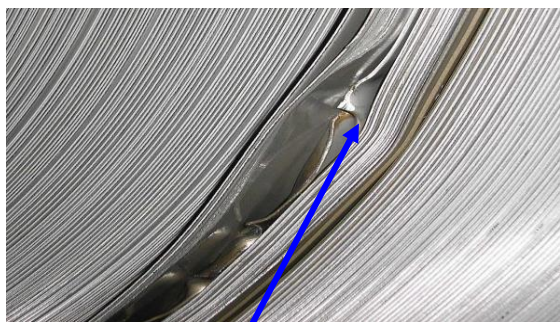
A termék szélének mechanikai sérülése. Kikészített termékénél.

60. kép. Tört-gyúrt szél (0,5x)

**Keletkezési hely:** Kikészítő üzem berendezései (Georg hasító, Nagy hasító, Daraboló, Egyengető). Szállítási raktár.

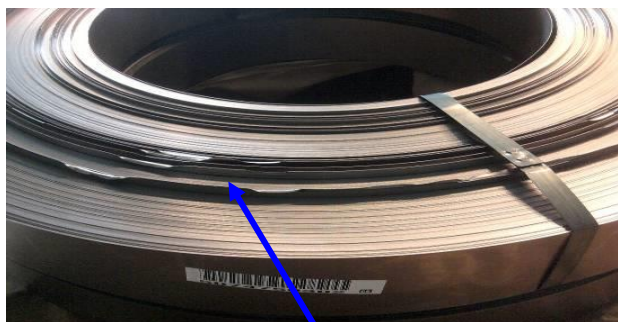
61. kép. Teleszkóp miatti tört-gyúrt szél (0,25x)

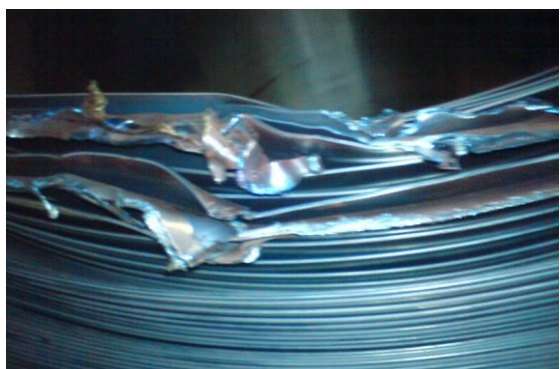
62. kép. Tört gyúrt szél (0,5x)

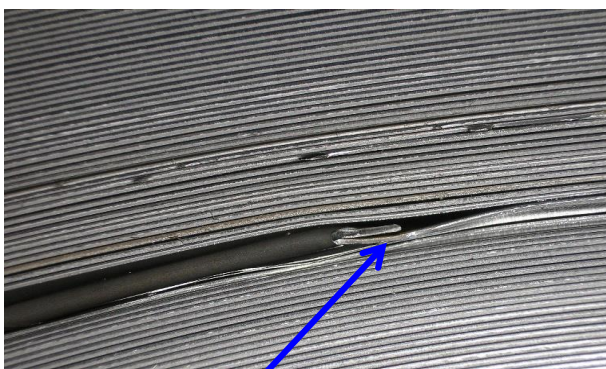
63. kép. Szélrálapolódás (0,5x)

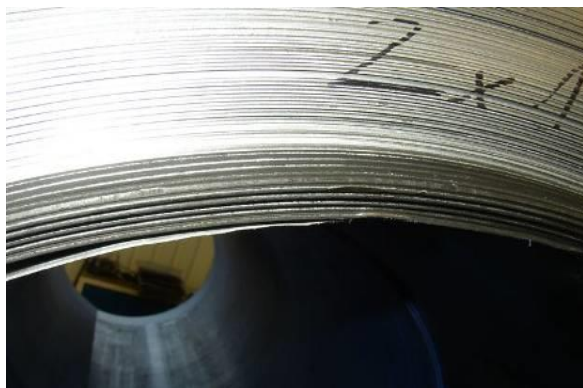
A vevői rendelésben előírt szélezés hiánya. Felismerni felcsévél állapotban úgy tudjuk, hogy a széleztelen körök más színűek (sötétebb), mint a szélezett körök vagy a szélnyiradék van rajta.

A sötétebb, széleztelen körök belső átmérőnél.

64. kép. Széleztelen (0,5x)

**Keletkezési hely:** Kikészítő üzem berendezései (Georg hasító, Nagy hasító, Daraboló, Egyengető).

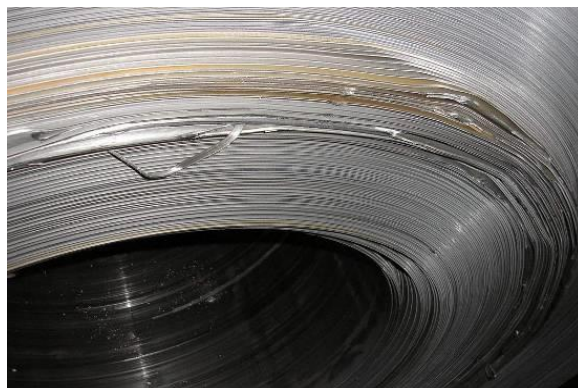
65. kép. Széleztelen (0,5x)

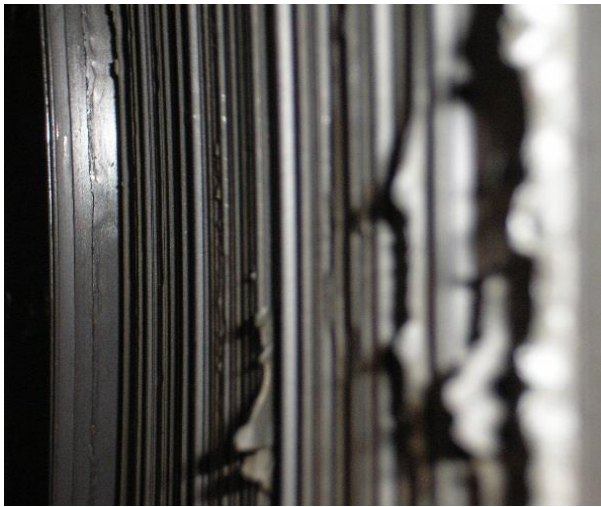
A szalagszél fűrészfog alakú képződése. A termék szélén a hengerlés során keletkező fűrészfog szerű hiba.

66. kép. Fűrészfog (0,5x)

**Keletkezési hely:** Hengerállvány

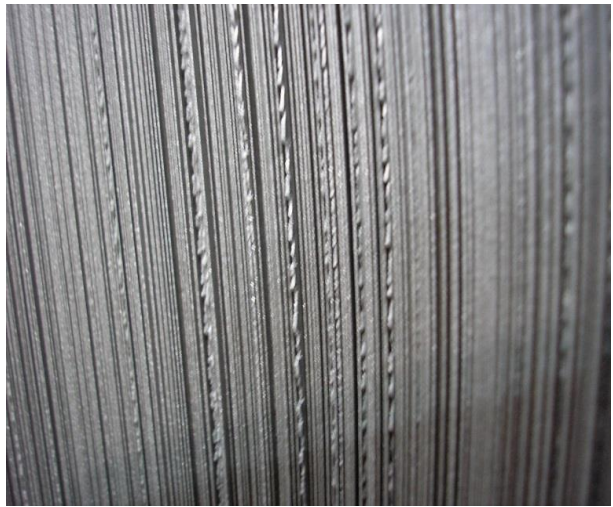
67. kép. Fűrészfog (0,5x)

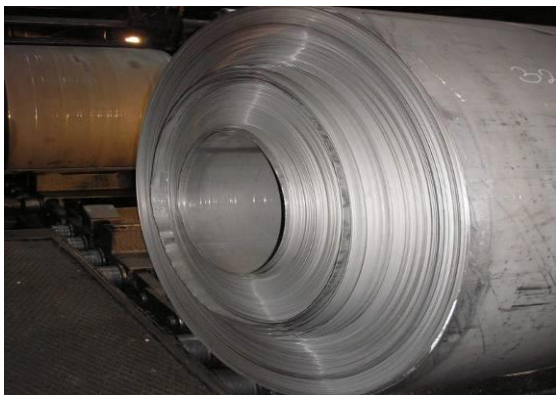
Tekercsmenetek homlokfelülettől való eltérése (mm), vagy a tekercs tényleges alkotóirányú helyszükséglete és a külső meneten mért, tényleges szalagszélesség különbsége.

68. kép. Teleszkóp (0,25x)

**Keletkezési hely:** Kikészítő üzem berendezései, Hengerállványok, Pácoló

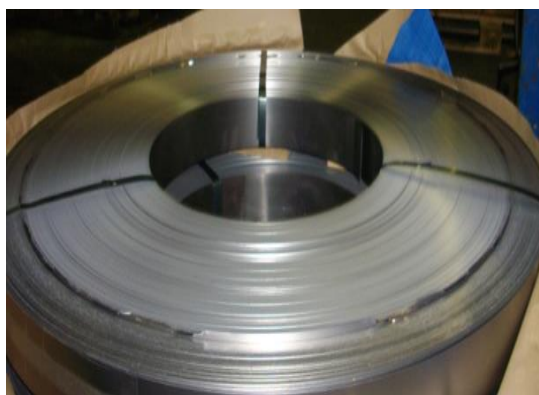
69. kép. Stadion (0,25x)

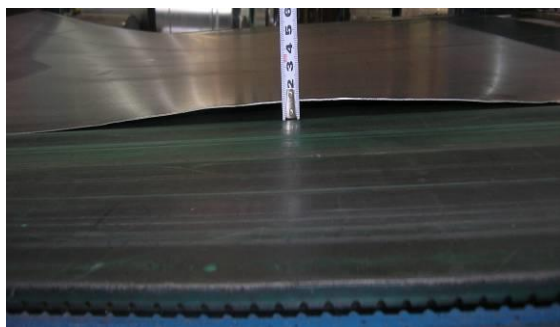
Síkkifekvési hiba periodikus ismétlődése. A hengerelt szelvény egyenlőtlen helyi nyújtása miatt keletkező hiba.

70. kép. Szélhullám (0,25x)

**Oka:** Legtöbbször alapanyag probléma (ékesség, lencséség, belső feszültségek), de kialakulhat hideghengerlés közben is. Például rossz hengerdomborítás, vagy az egyengetői görgők helytelen beállítása, vagy nem megfelelő hőmérsékletű (forró) tekercs esetén.

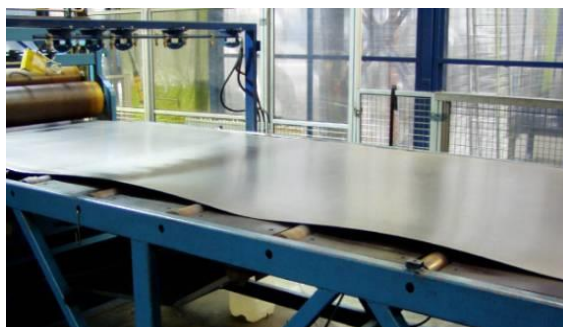
71. kép. Szélhullám (0,25x)

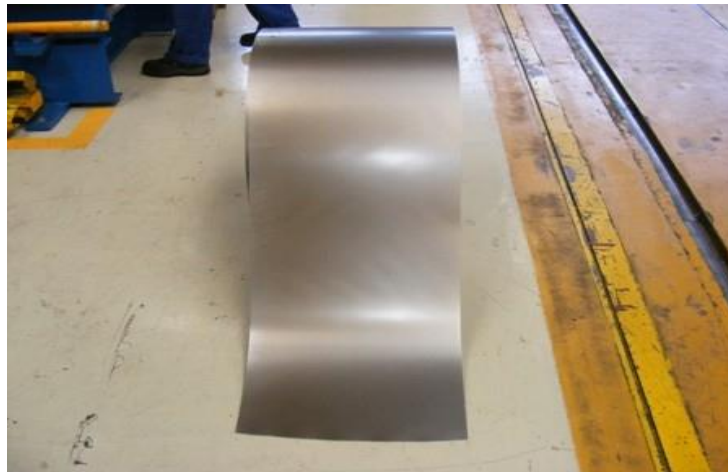
A szélektől a tekercs közepe felé a hullám szöge 45°, periódusa kb.: 200 -250 mm, de ettől eltérő is lehet. Ez a fajta hullám minden minőség esetén előfordulhat, de főleg az elektrotechnikai acélok dresszírozása esetén tapasztalható.

72. kép. 45°-os hullám (0,25x)

**Keletkezési hely:** Hengerállványok, Dresszírozó

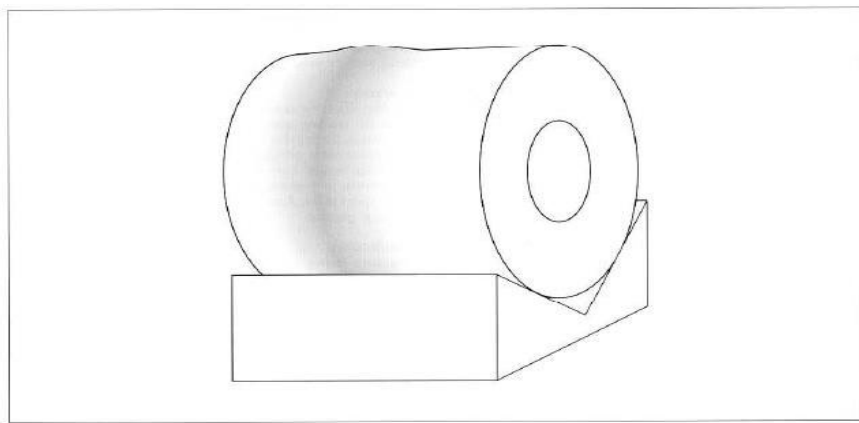
Az alapanyag hengerlési irányában lévő, sávban megvastagodott kiemelkedés, ami elsősorban felcsévélt állapotban növekvő tekercsátmérőnél egyre erősebb egyenetlenséghez vezethet. Más néven „vállas”. Felcsévélt állapotban jól látható.

73. kép. Vállasság

**Keletkezési hely:** Meleghengermű.

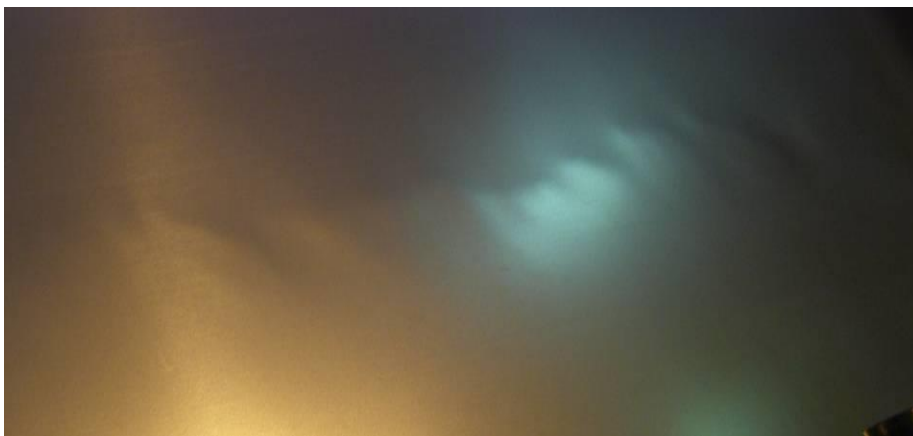
Keskeny sávban jelentkező hullám, más néven: sávosság. Hosszirányú (hengerlési irányú) hiba.

74. kép. Sávosság (0,25x)

**Oka:** Legtöbbször alapanyag probléma (ékesség, lencsesség, belső feszültségek), de kialakulhat hideghengerlés közben is. Például rossz hengerdomborítás, vagy az egyengetői görgők helytelen beállítása, vagy nem megfelelő hőmérsékletű (forró) tekercs esetén.

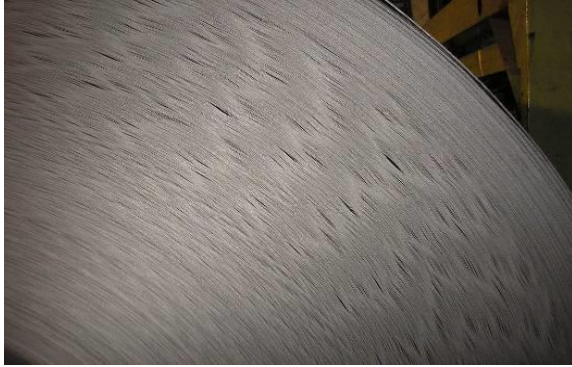
A lemez egyik vagy mindkét szélén hengerlés során keletkező, sűrű periódusú hullám.

75. kép. Szélfodor a tekercsben (0,25x)

**Keletkezési hely:** Hengersor.

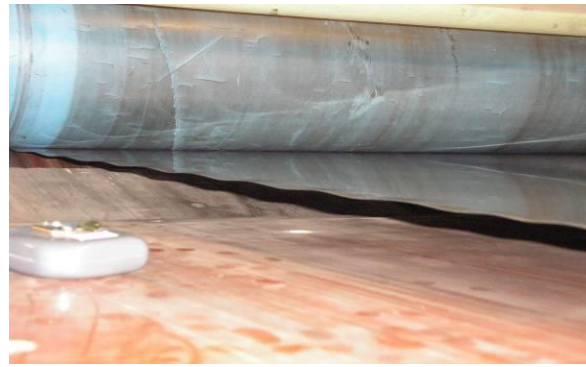
76. kép. Szélfodor átcsévlés közben (0,25x)

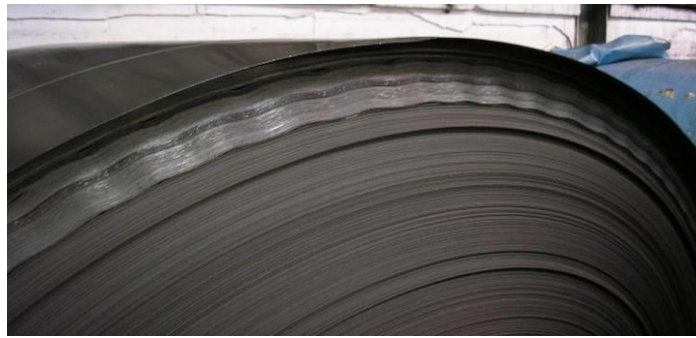
77. kép. Szélfodor felcsévlélt tekercsben (0,5x)

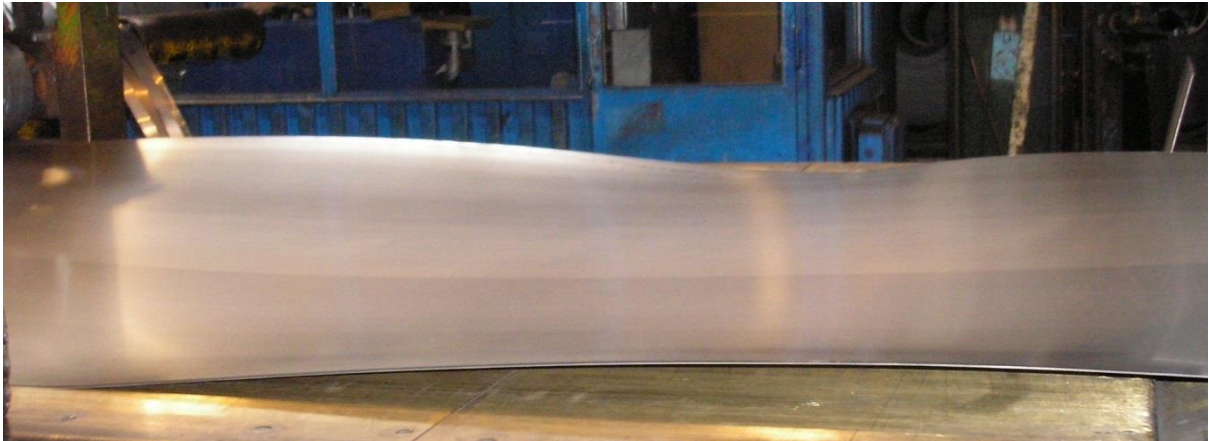
A hengerelt szalag mindkét szélének erős felhajlása.

78. kép. Teknős lemez (0,5x)

**Keletkezési hely:** Hengersor.
