# Jegyzőkönyv

## Lövés száma: 1

Anyag típusa: „A” páncél ☒, „B” páncél ☐, Ref anyag ☐

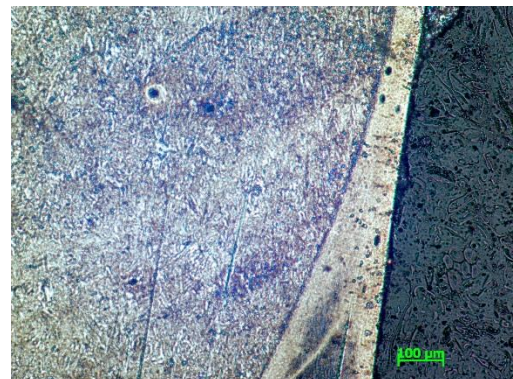
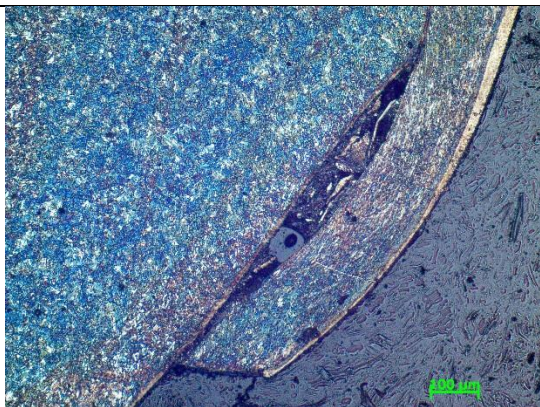
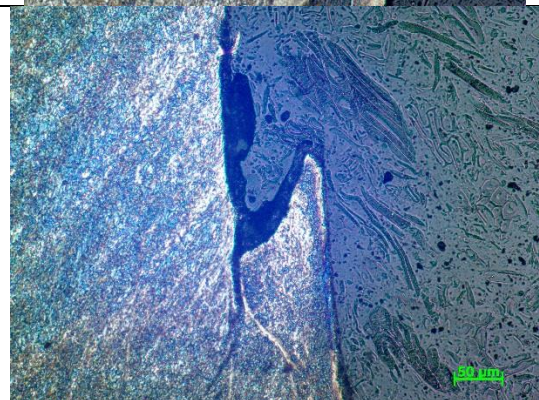
### Csiszolat száma: 11

**Jellemzés:** A csiszolatokon a lövedék belépő oldalán anyagfeltorlódás látható. A felgyűrődött anyag rész szerkezetében változás nem tapasztalható. A lövedék hatására a hengerlés száliránya jelentősen elhajlik. A belépő oldal közelében anyagfeltapadás valamint repedés okozta anyag leválás látható.

A 11 csiszolat csúcsponti részén a kialakult szálak kb. 45 °-ban elhajlottak. A csúcspont után egy rideg anyagkiszakadás látható. Az anyag belsejében repedések nincsenek.

A 12 csiszolaton a belépő zónától a csúcspontig réz anyagfeltapadás látható, A csúcspont után ridegen bekövetkezett anyagleválás nyomai láthatók. Az anyag belsejében repedések nem láthatók.

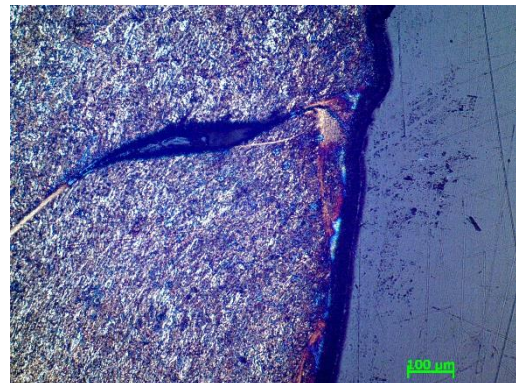
**Jellemzés:** A csiszolaton jól láthatóak az anyagszerkezeti rétegződés. Az anyag belsejében az elhajlott szálirányokkal párhuzamos repedések jelentek meg, amelyek az anyag belsejében összeérnek, ezzel anyagrészek válhatnak le a felületről.

A 411 csiszolat esetén sem a belépő élnél sem a belső részekben nem látható anyag feltapadás. Lövedék áthaladása okozta repedések párhuzamosak a száliránnyal. A repedések az anyag belsejében összeérnek és kb. 3mm<sup>2</sup> területű anyagrészeket ölelnek körbe.

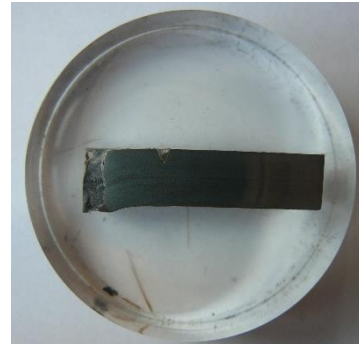
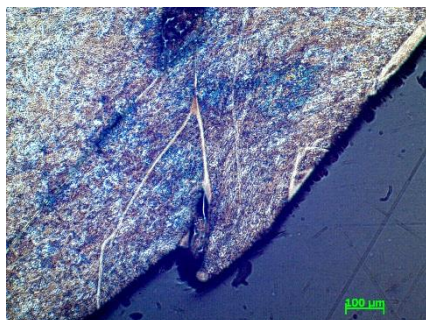
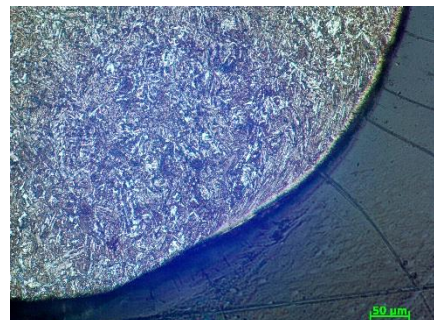
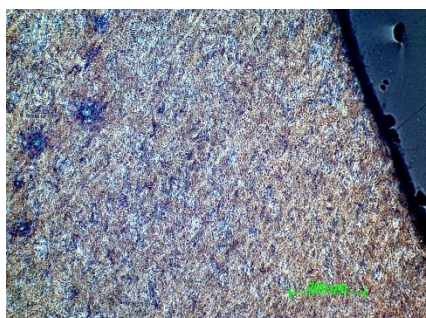
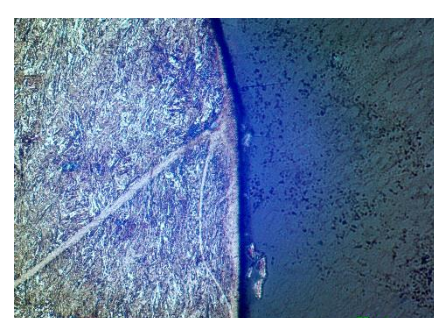
**Jellemzés:** A 391 csiszolaton a lövedék okozta lyuk széle töredezett, a lövedék magja az áthaladás során deformálta a szálirányokat. A lövedék magjának áthaladása során a csúcsonában réz anyagfeltapadás figyelhető meg. A lövedék áthatolása előtt maradó deformációt szenvedett a páncéllemez. Az anyag belsejében megnövekedett feszültség hatására repedések jelentek meg. A repedés áthalad a teljes csúcsonán, így egy jelentős darab anyag leválása figyelhető meg. A kilépő oldalon a lövedék jelentős anyagmennyiséget tölt ki aga előtt. Az páncél anyagon keletkezett lyuk szélénél csupán 0,06 mm szélességben láthatóak szövetszerkezeti torzulások.

392 A csiszolaton egyenletes fallal rendelkező lyuk látható a csúcspont alatt az anyag közepével párhuzamosan repedés látható. A lövedék belépésének oldalán acél feltapadás, a csúcspont környezetében réz feltapadás látható.

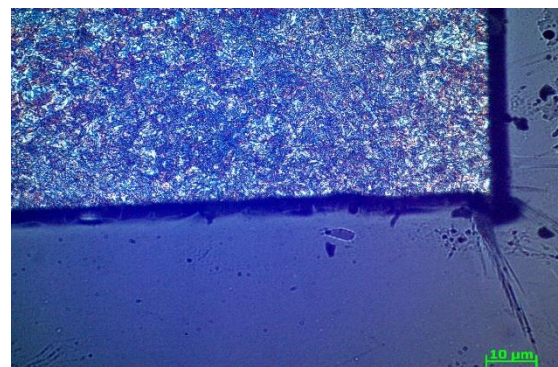
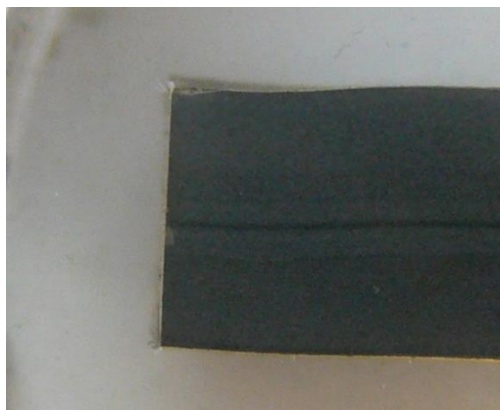
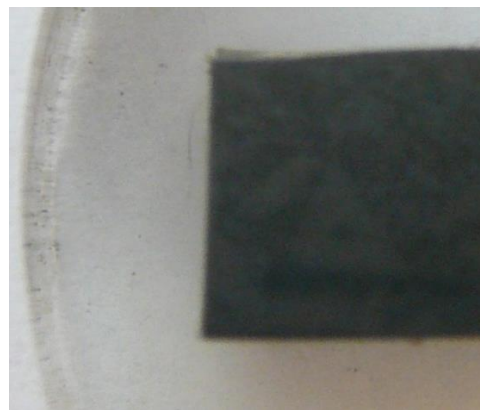
A lövedék hatására teljes keresztmetszetben ható deformáció látható. A keletkezett erő hatására a szövetszerkezet nem torzult, a hengerlés okozta szálak a teljes keresztmetszetben a felülettel párhuzamosan deformálódtak. A lövedék és anyag találkozásánál nem figyelhető meg szövetszerkezeti változás.

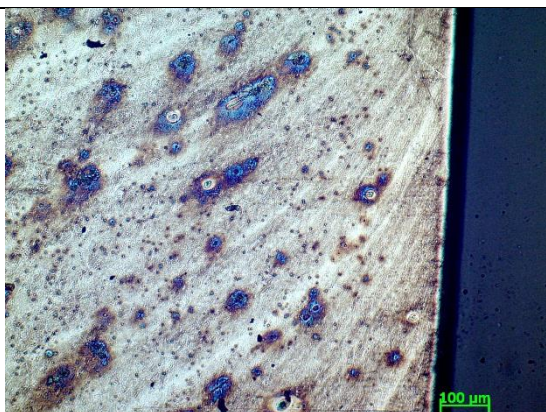
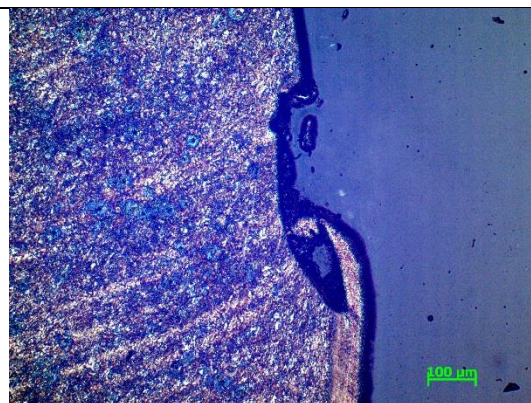
**Jellemzés:** A csiszolatokon anyagfeltorlódás nem látható. A csiszolatok csúcszónája környezetében kb. 20°-os száltorzulás látható. A próbatestek felületén repedések nem láthatóak.

351-es csiszolat esetén a belépő él közelében a lövedék köpenye által létrehozott váll alakult ki. A csúcszóna közelében 0,03 mm acél feltapadás látható.

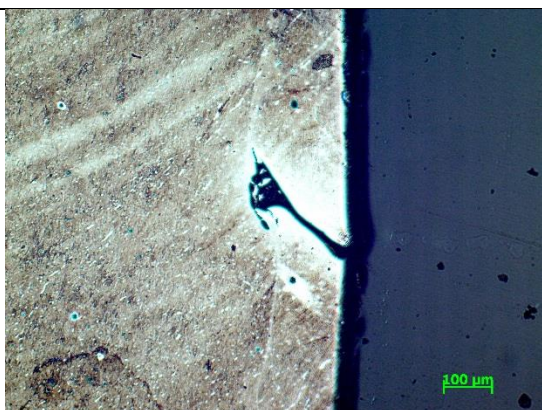
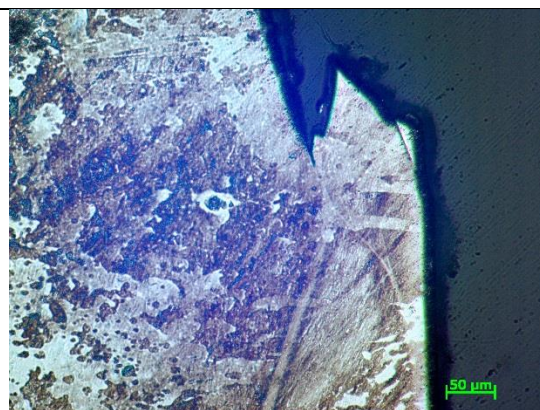
**Jellemzés:** A csiszolatok felületén anyagfeltorlódás nem látható. A belső részen kb. 30°-os száltorzulás tapasztalható.

341-es csiszolat esetén a belépő él környezetében rézanyag feltapadás látható, a csúcszónától visszaható körbefutó repedés látható. A csúcszóna után repedések nem találhatók.

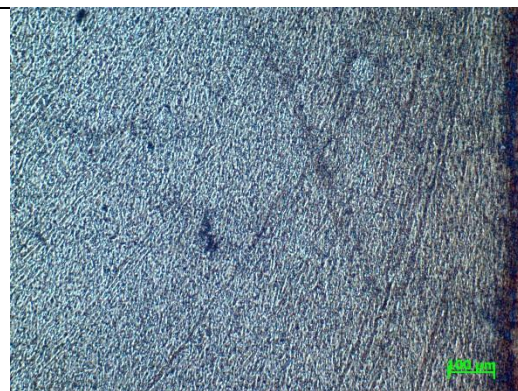
**Jellemzés:** A csiszolatok felületén anyagfeltorlódás nem látható. A hengerlési szálirány a lövedék okozta lyuk falától 0,5 mm távolságban közel 90°-os torzulást szenved. A csiszolaton 0,6 mm vastagságban kristályszerkezeti torzulás látható. Az anyag szerkezete képlékeny alakváltozáson ment keresztül. A próbatesteken repedések nem láthatók.

A 311 csiszolat esetén a belépő élhez közeli részen egy minimális réz feltapadás látható. A lövedék köpenye okozta lépcsőben anyagfeltapadás nincsen. A mag okozta lyuk felülete sima. A kilépő él csipkés.

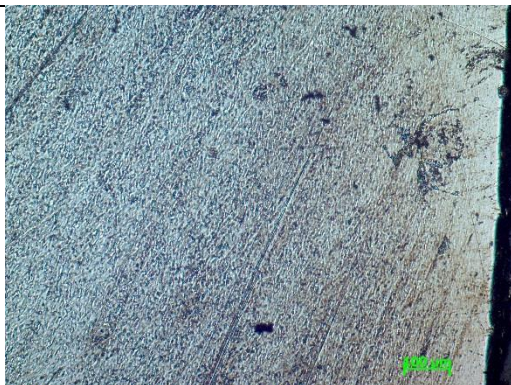
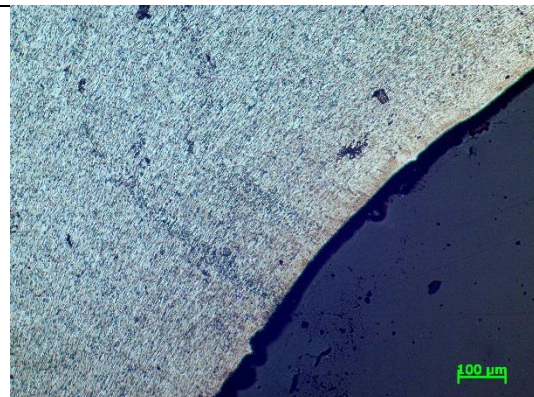
**Jellemzés:** A próbatesteken valószínűleg ujjlenyomat okozta korrózió található. A csiszolatok belépő élénél 2,1 mm kihajlott anyagfeltorlódás látható, a lövedék okozta lyuk lépcsős kialakítású. Anyagfeltorlódás felületén 0,01 mm vastagságú rézköpeny darab látható.

291-es csiszolat esetében a belépő él közelében lévő anyagfeltorlódás töredezett. Az anyag belsejében lévő lépcsős felületen anyagfeltapadás nem látható. A lövedék magjának áthaladása okozta lyuk környezete sima felületű.

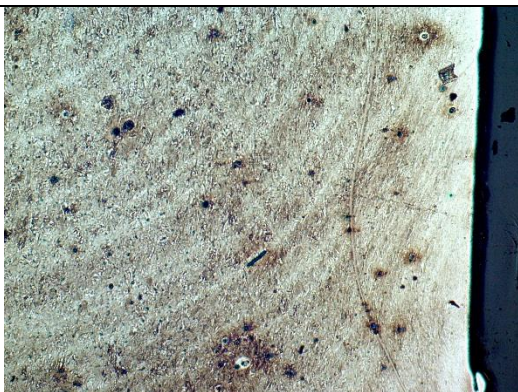
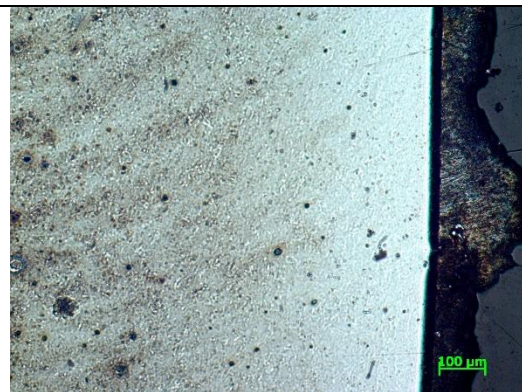
**Jellemzés:** A lövedék hatására a hengerlés száliránya jelentősen elhajlik, a csiszolatok csúcsponti részén a kialakult szálak kb. 30 °-ban elhajlottak.

A 261. A csúcshatár előtti részen a páncél anyagból kiszakadt leváló anyagrész látható. A csúcshatár után egy rideg anyagkiszakadás látható. A csúcshatárt átölelő repedés látható. A csúcshatár után egy kiszakadással járó visszaható repedés található. A csúcshatártól távolodva a hengerlés szálaival párhuzamos kisebb repedések vannak.

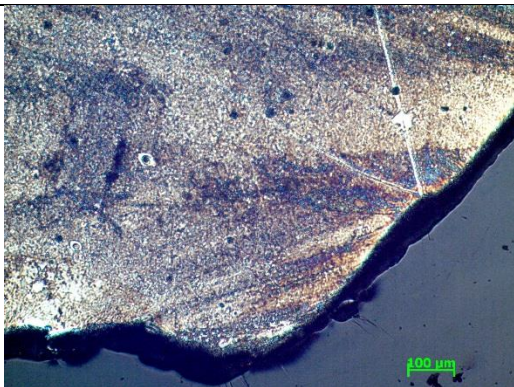
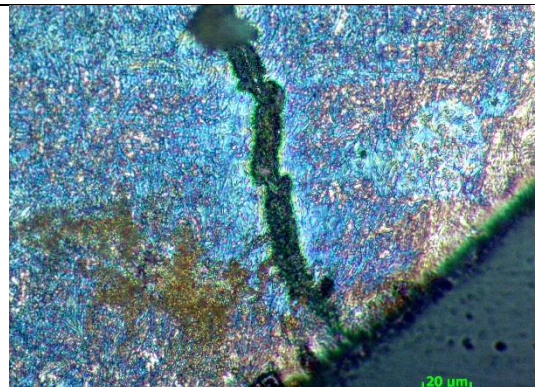
**Jellemzés:** A lövedék hatására a hengerlés száliránya jelentősen elhajlik, a csiszolatok csúcsponti részén a kialakult szálak kb. 30 °-ban elhajlottak

A 251. A csúcshatár előtti részen egy réz anyagfeltapadás látható. A csúcshatár után egy rideg anyagkiszakadás látható. A csúcshatárt áttelő repedés látható. A csúcshatár után egy kiszakadással járó visszaható repedés található.

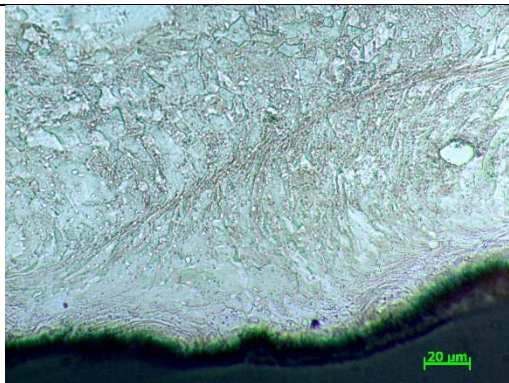
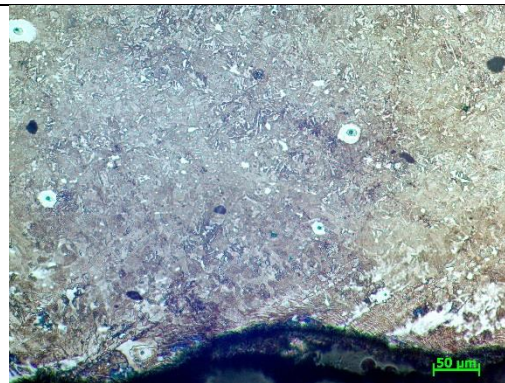
A lövedék hatására a páncél anyag felületén sérülés nem látható. Az anyag szerkezetében változás nem következett be. A hengerlési szálak még a lövedék becsapódásának környezetében sem torzultak.

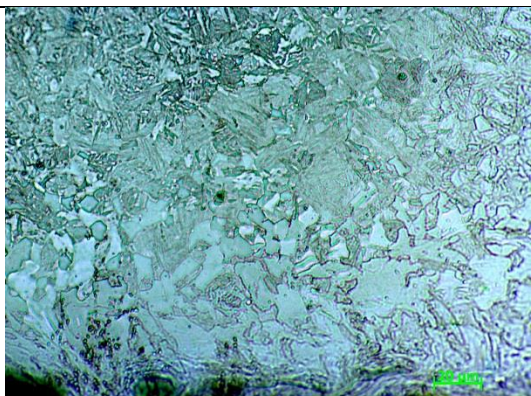
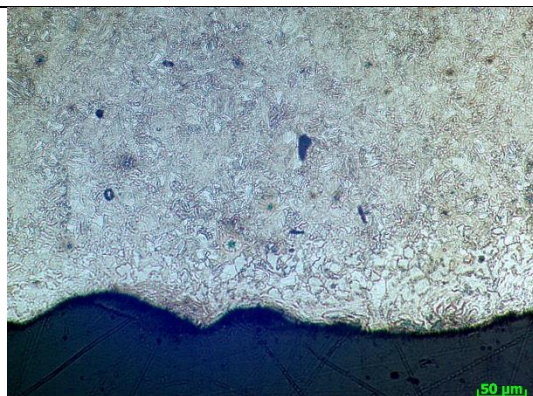
A lövedék hatására a páncél anyag felületén sérülés nem látható. Az anyag szerkezetében változás nem következett be. A hengerlési szálak még a lövedék becsapódásának környezetében sem torzultak.

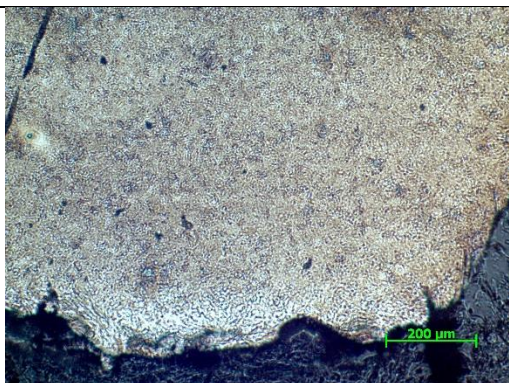
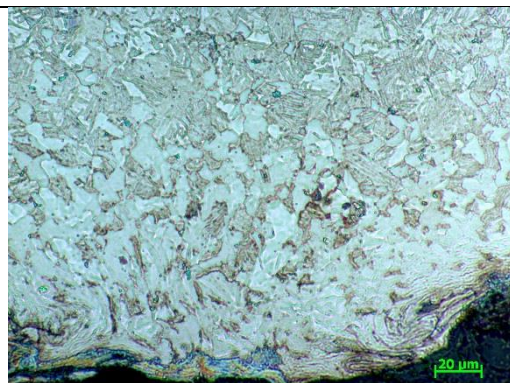
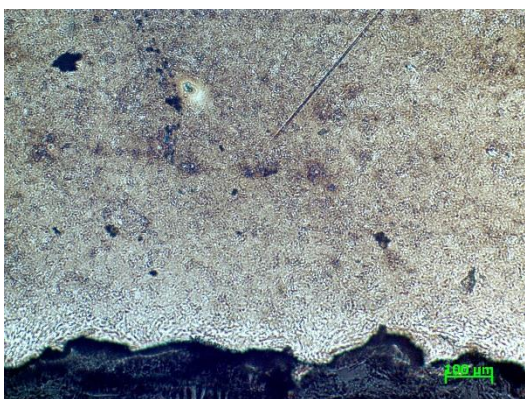
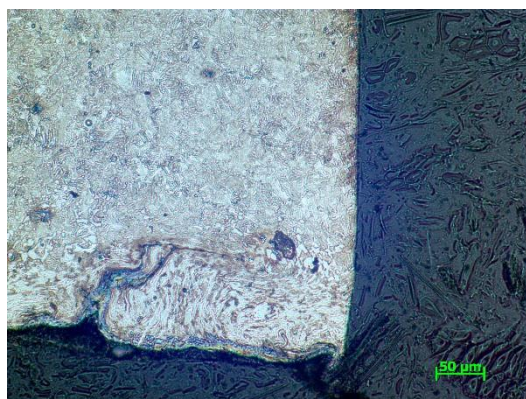
A lövedék hatására a páncél anyag felületén sérülés nem látható. Az anyag szerkezetében változás nem következett be. A hengerlési szálak még a lövedék becsapódásának környezetében sem torzultak. A 212 csiszolat esetében a felülethez közel nem jelentős kezdődő repedés látható.

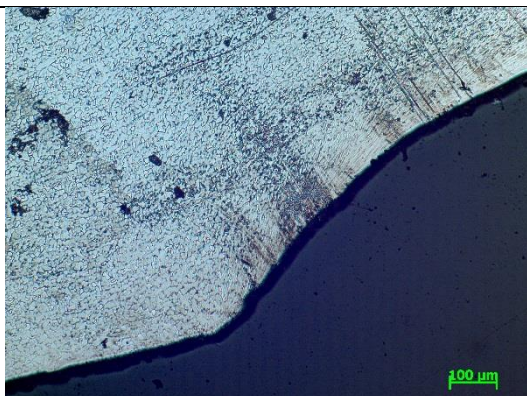
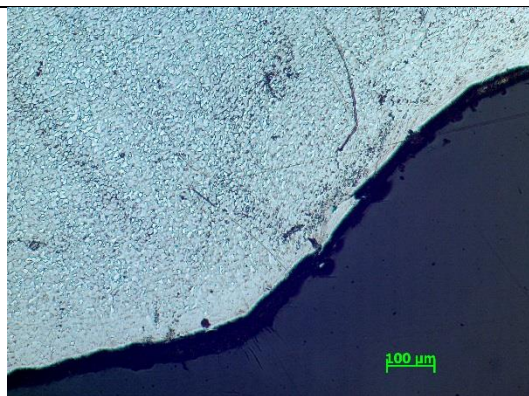
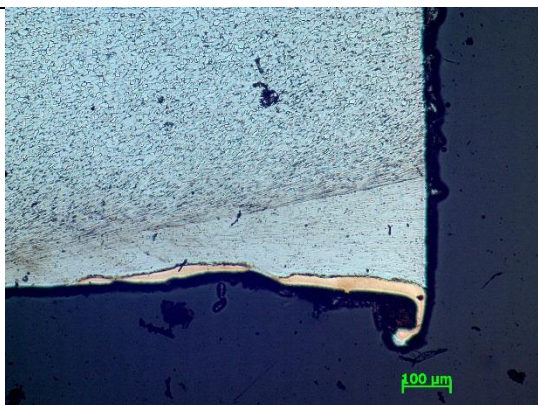
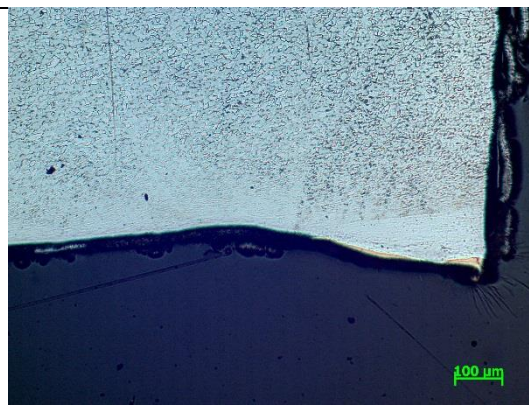
A csiszolatokon repedések nem láthatóak. A szövetszerkezet homogén. A lövedékek magrésze okozta kb. 1 mm sugarú félkör területen látszik szövetszerkezeti változás (a csiszolaton a magrész fele látszik). A magrész becsapódása alatt kb. 0,3 mm vastagságban látható szövetszerkezeti torzulás. A 0,5 mm mélységtől már nem látható semmiféle szövetszerkezeti változás. A horpasztás alján a magzóna környezetében acél és réz feltapadás látható 0,02 mm vastagságban. A magzónán kívül a köpeny okozta horpasztás felületén sem látható szövetszerkezeti változás.

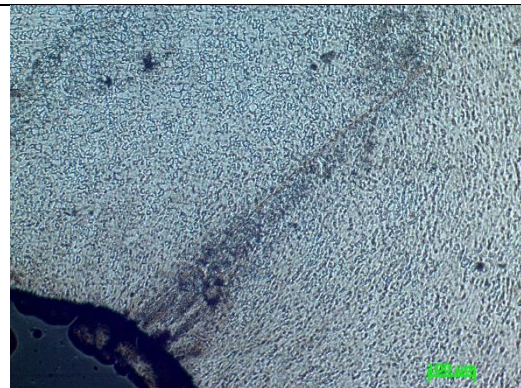
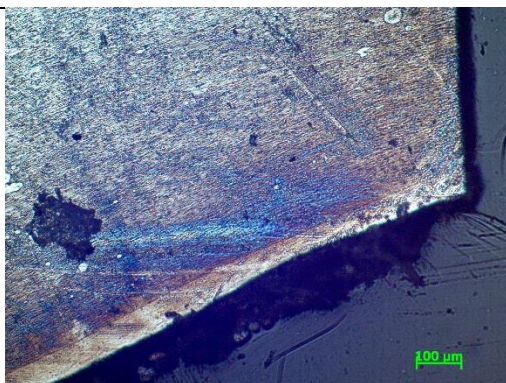
A lövedék hatására a referencia anyag felületén 2 mm anyagfeltorlódás látható. A lövedék magja nem hatolt át a keresztmetszeten. A mag rész képlékeny anyagváltozást okozott az anyagban. Magrészt okozta lyuk felületétől 0,5 mm vastagságban látható szövetszerkezeti torzulás. A hengerlés okozta szálak gumiszalag módjára megnyúltak.

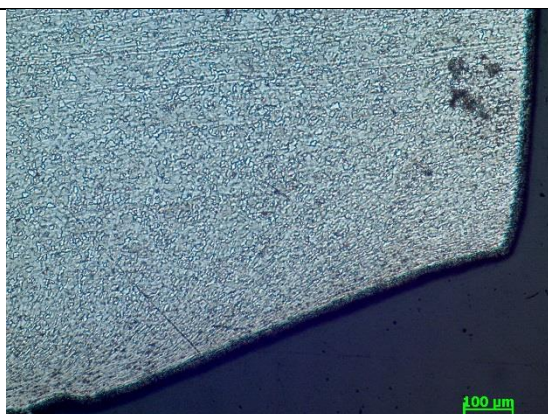
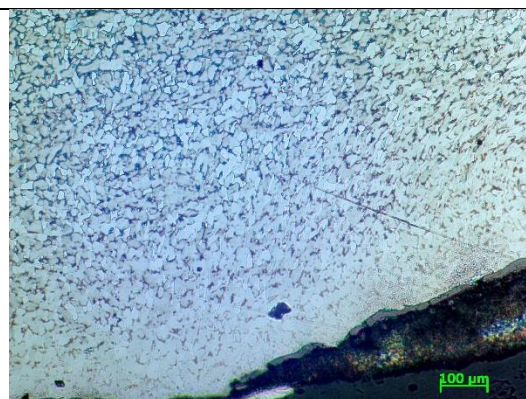
A csiszolatokon repedések nem láthatóak. A szövetszerkezet homogén. A lövedékek magrésze okozta kb. 1 mm sugarú félkör területen látszik szövetszerkezeti változás (a csiszolaton a magrész fele látszik). A magrész becsapódása alatt kb. 0,2 mm vastagságban látható szövetszerkezeti torzulás. A 0,5 mm mélységtől már nem látható semmiféle szövetszerkezeti változás. A magzónán kívül a köpeny okozta horpasztás felületén sem látható szövetszerkezeti változás.

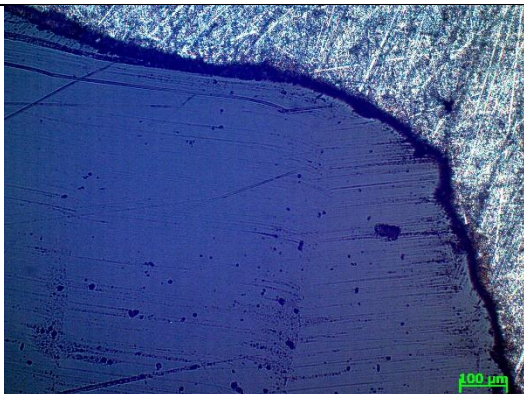
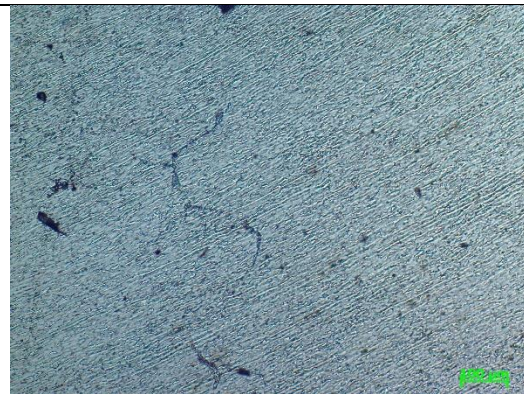
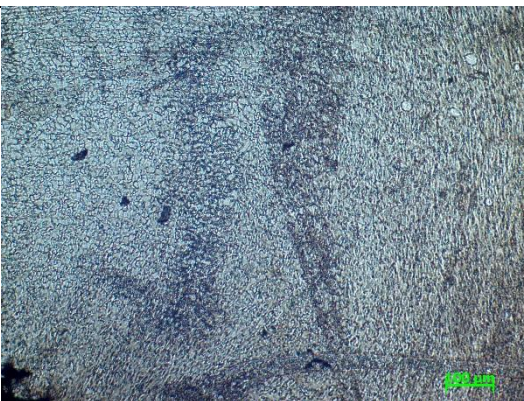
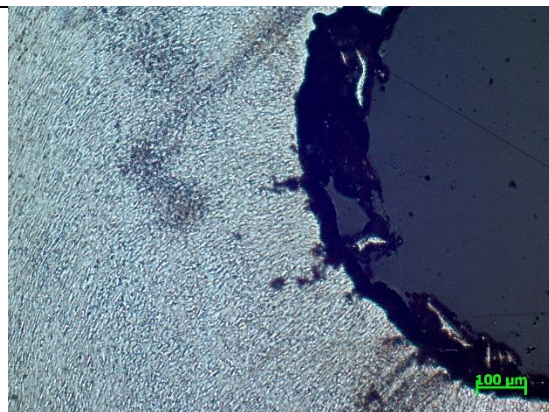
A lövedék hatására a referencia anyag felületén 1,2 mm anyagfeltorlódás látható. A lövedék magja nem hatolt át a keresztmetszeten. A mag rész képlékeny anyagváltozást okozott az anyagban. Magrészt okozta lyuk felületétől 0,7 mm vastagságban látható szövetszerkezeti torzulás. A hengerlés okozta szálak gumiszalag módjára megnyúltak.

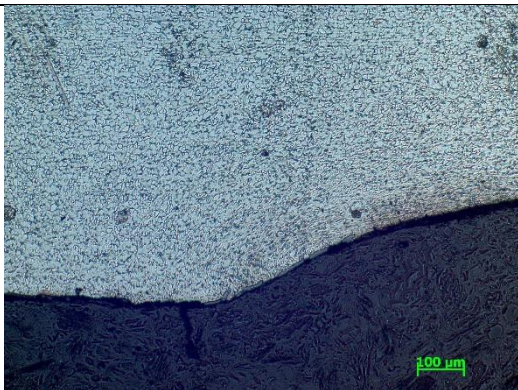
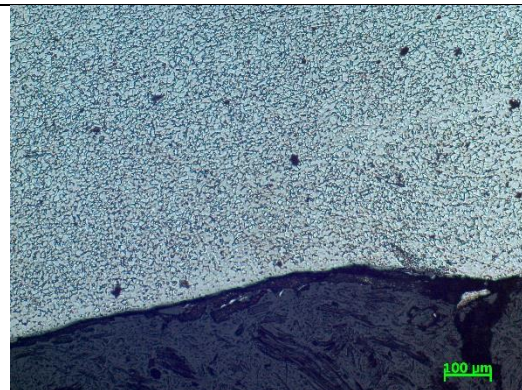
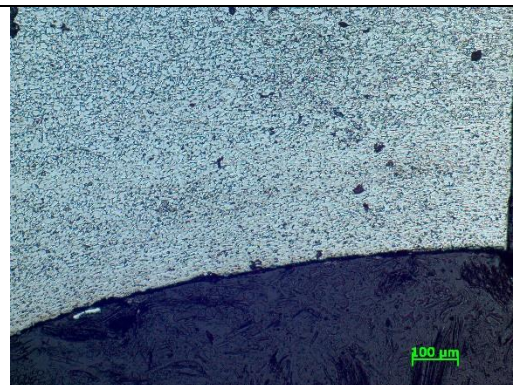
A csiszolatokon repedések nem láthatóak. A szövetszerkezet homogén. A lövedékek magrésze okozta kb. 1 mm sugarú félkör területen látszik szövetszerkezeti változás (a csiszolaton a magrész fele látszik). A magrész becsapódása alatt kb. 0,3 mm vastagságban látható szövetszerkezeti torzulás. A 0,5 mm mélységtől már nem látható semmiféle szövetszerkezeti változás. A magzónán kívül a köpeny okozta horpasztás felületén sem látható szövetszerkezeti változás.

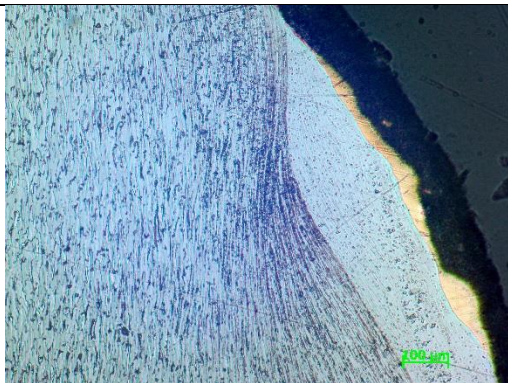
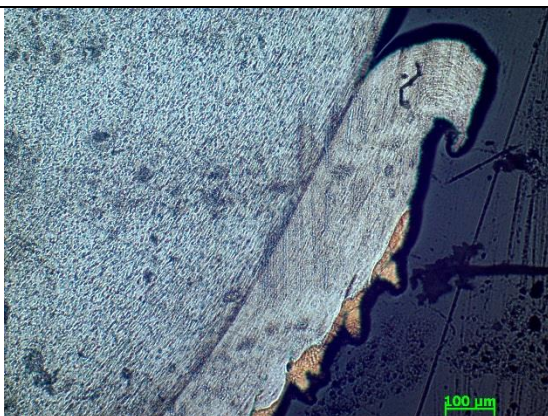
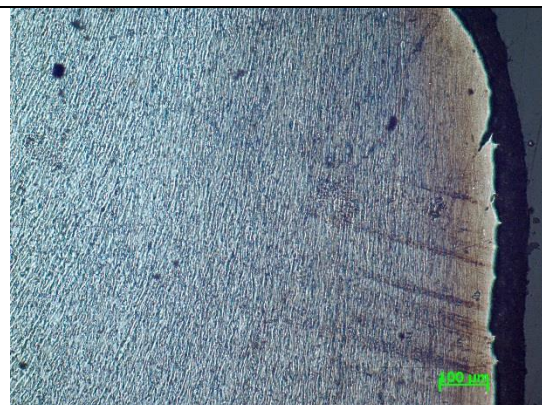
**Jellemzés:** A csiszolatok belépő oldalán 3 mm nagyságú feltorlódás van jelen, acél és réz feltapadással. A csiszolatok szálszerkezete a kilépő él közelében kb. 90°-al elhajlott. A lövedék okozta lyuk falának vastagságában szemcsetorzulás látható.

141-es csiszolat esetében a belépő élen a lövedék köpenyéből származó acél és réz feltapadás látható 0,2 mm vastagságban. A kialakult lyuk fala tagolt a felülettől 3 mm mélységben anyagfeltapadás látható.

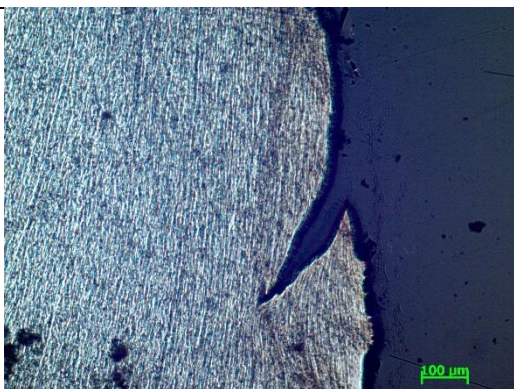
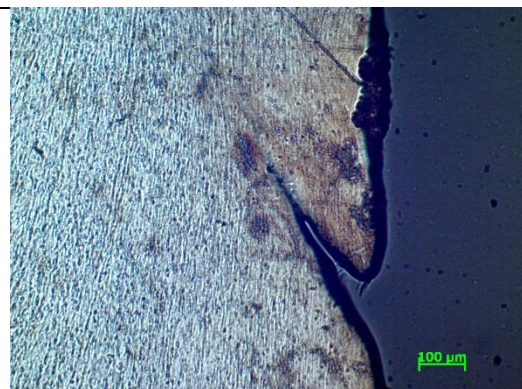
**Jellemzés:** A lövedék hatására a belépő oldalon 3,2 mm anyagfeltorlódás látható, a csiszolatok belsejében repedések nem találhatók. A lövedék okozta lyuk felületétől kb. 0,6 mm vastag zónában torzult kristályszerkezet látható. A lyuk felületén anyagfeltapadás nem tapasztalható

131-es próbatest esetében belépő él közelében lévő anyagfeltorlódás rácsszerkezete teljes egészében deformálódott. A lövedék okozta lyuk falán anyagkiszakadások kismértékű felülethez közeli visszaható repedések látható. A kilépő él közelében közel 90°-os száltorzulás látható.

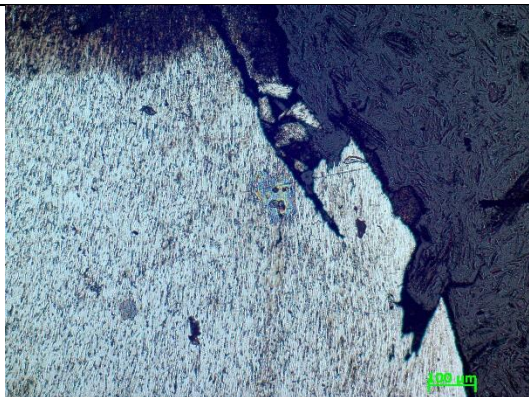
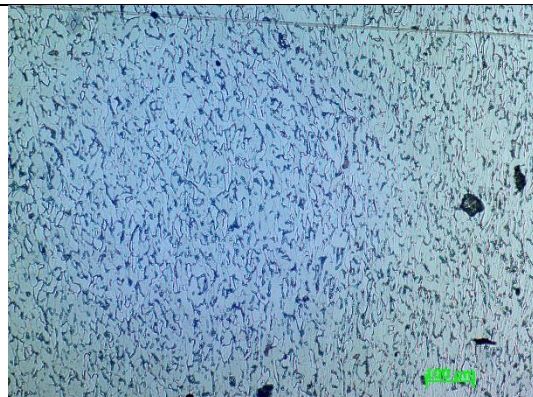
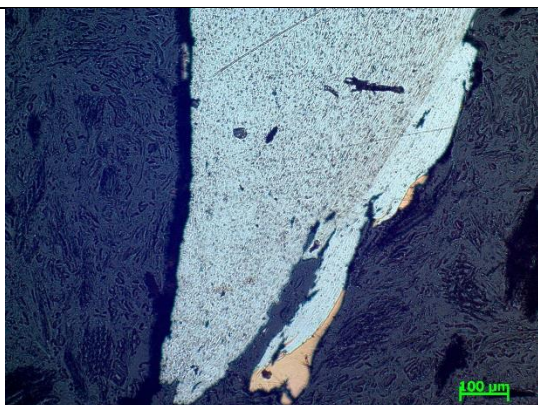
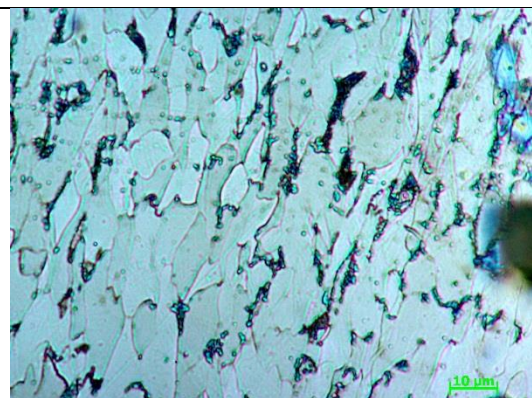
**Jellemzés:** A próbatestek belépő oldalán kb. 3 mm-es anyagfeltorlódás látható. A próbatestek felületén repedések nem találhatók. A lövedék magja okozta lyuk szélétől kb. 0,4 mm vastagságban anyagszemese deformáció lépett fel.  
121-es csiszolat esetén a belépő élre rátapadt acél és réz látható. A hengerlés okozta szálirány a kilépő él közelében 90°-al elfordult.  
122-es csiszolat esetében a belépő élen lévő anyagfeltorlódás teljes keresztmetszetében torzultak a kristálytani szemcsék a csúcsponti zónában minimális rézfeltapadás látható. A kilépő élen töredezett felület látható.

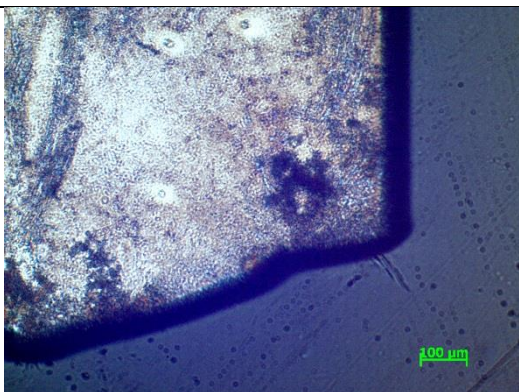
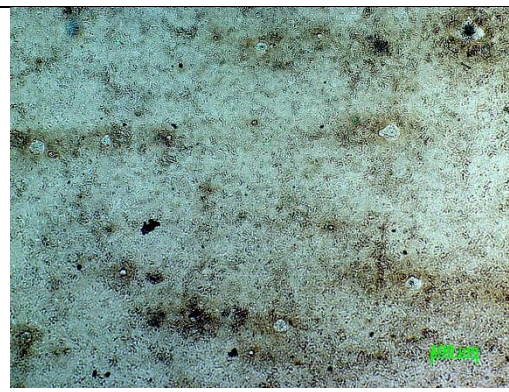
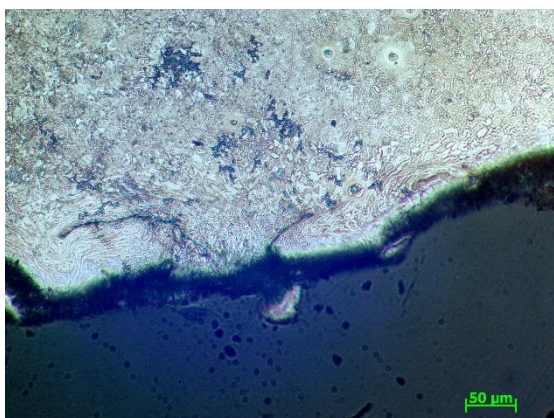
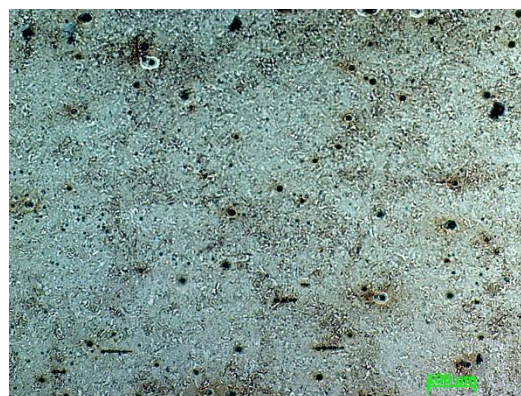
A lövedék hatására a felületen horpasztás nyoma látható, amely szerkezeti változást nem eredményezett. A hengerlés okozta szálirányok, a horpasztás aljától kb. 1 mm távolságban már nem torzultak. A 112 csiszolat esetében a lövedék okozta magzóna szélén nem jelentős kezdődő repedések láthatók.

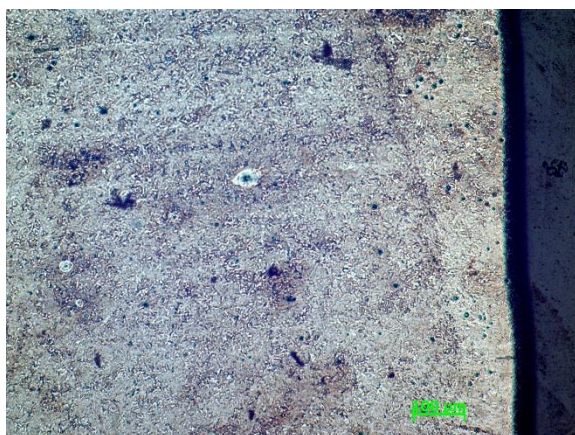
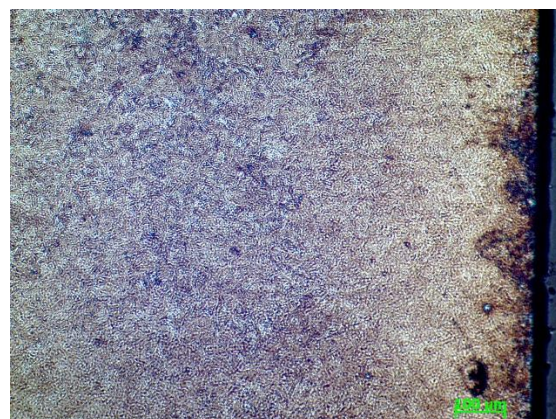
A lövedék hatására a felületen horpasztás nyoma látható, amely szerkezeti változást sem eredményezett. A hengerlés okozta szálirányok, a horpasztás aljától kb. 1-1,5 mm távolságban már nem torzultak. A lövedék és páncél találkozásánál és az anyag belsejében sem látható repedés.

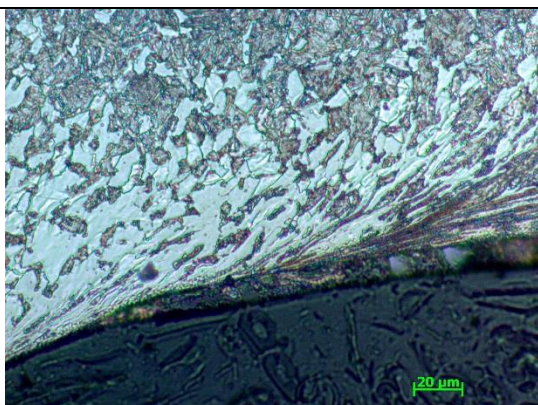
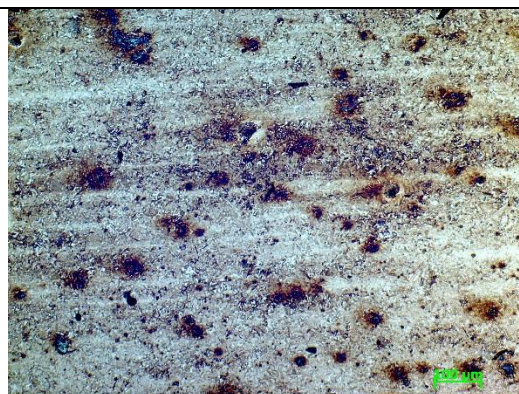
A lövedék hatására az anyag felületén horpasztás látható. Az anyag szerkezetében változás még a felület közelében sem keletkezett. A horpasztás környezetében kb. 1-1,5 mm mélységben a hengerlés okozta szálak elhajlottak. A felületen vagy annak közelében sem látható repedés.

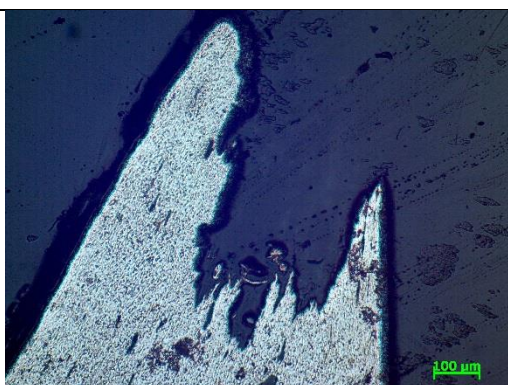
**Jellemzés:** A csiszolatok belépő oldalán anyagfeltorlódás nem látható, a lövedék okozta lyuk falától a szemcsetorzulás kb. 0,6 mm szélességben látható. A lövedék okozta lyuk környezetében a hengerlési szálirány kb. 80°-ban torzult. A próbatesteken repedések nem láthatóak, az anyagszerkezet képlékeny alakváltozáson ment keresztül.

51-es csiszolat esetében a belépő él környezetében acél feltapadás látható. A kilépő él felülete töredezett. A lövedék magjának áthaladása okozta lyuk környezete sima felületű.

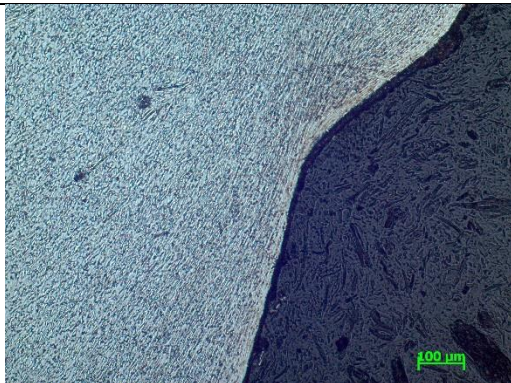
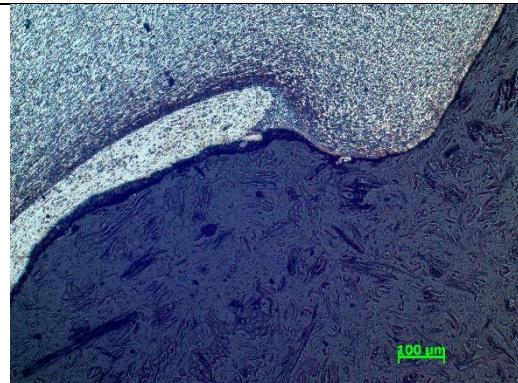
**Jellemzés:** A csiszolatok belépő oldalán anyagfeltorlódás nem látható, a lövedék okozta lyuk falától a szemcsetorzulás kb. 0,6 mm szélességben látható. A lövedék okozta lyuk környezetében a hengerlési szálirány kb. 70°-ban torzult. A próbatesteken repedések nem láthatóak, az anyagszerkezet képlékeny alakváltozáson ment keresztül.

41-es csiszolat esetében a belépő él közelében acél feltapadás látható. A lövedék okozta lyuk fala sima.

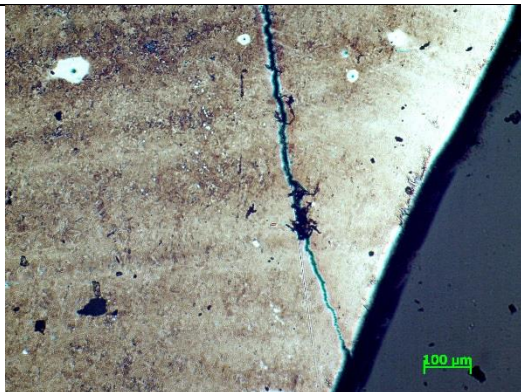
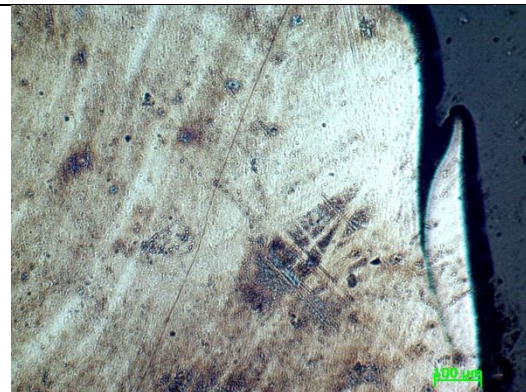
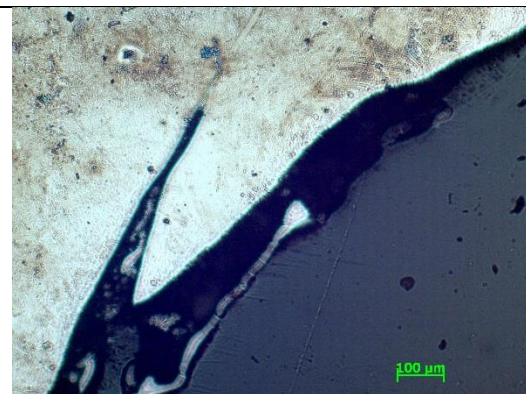
**Jellemzés:** A csiszolat belépő oldalán anyagszerkezeti változás nem látható. A próbatest csúcsponti részén a kialakult szálak kb. 45 °-ban elhajlottak. A csúcszóna után egy rideg anyagkiszakadás látható.

A 31 csiszolat esetén a csúcszónát repedés öleli körbe 4-5 mm<sup>2</sup> területen. A kilépő oldalon egy kb. 3 mm<sup>2</sup> területű anyagleválás látható.

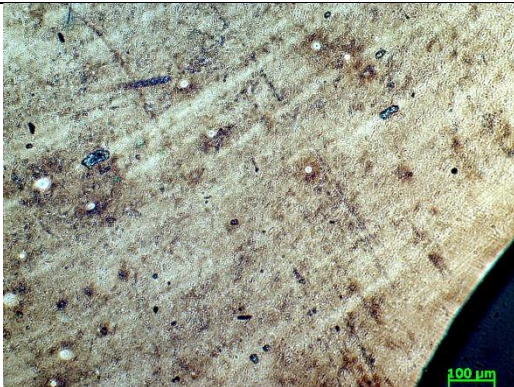
**Jellemzés:** A lövedék hatására a hengerlés száliránya jelentősen elhajlik, amely a csiszolat csúcsponti részén kb. 45 °. A belépő oldal közelében anyagfeltapadás valamint repedés okozta anyag leválás látható.

A 21. A csiszolaton a lövedék belépő oldalán a lövedék köpenyrészből anyag feltapadás látható. A csúcszóna után egy rideg anyagkiszakadás látható. Az anyag belsejében repedések nincsenek.
