OTDK Tanulmány

KÜLSZÍNI FEJTÉSŰ BÁNYAGÉP TARTÓSZERKEZETÉNEK  
FELÚJÍTÁSA ÉS PRÓBATERHELÉSE

Galambos Gábor  
építőmérnök, MSc hallgató

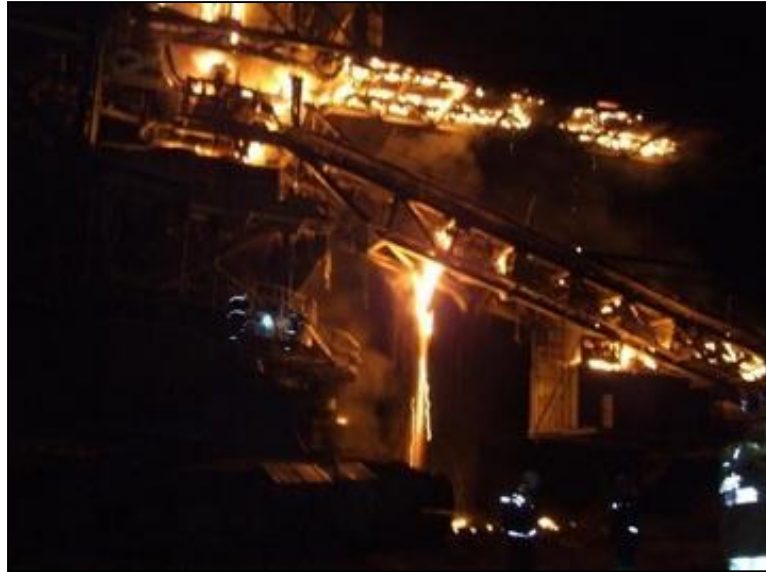
A HK8 jelzésű hányóképző bányagép a visontai bánya déli részén kapott lángra a hajnali órákban. A bányagép oltását a bánya létesítményi tűzoltói kezdték meg, majd a helyszínre érkeztek a hatvani és az egri hivatásos tűzoltók. A katasztrófavédelmi szolgálat is a helyszínre vonult, akik átvették a tűzoltás irányítását. A tűzoltók a gépet áramtalanították és a tüzet több órán keresztül oltották [6]. A 6. ábrán a kigyulladt gép látható, a helyszínre vonult tűzoltókkal.

6. ábra A tűzbeborult HK8-as bányagép [6]

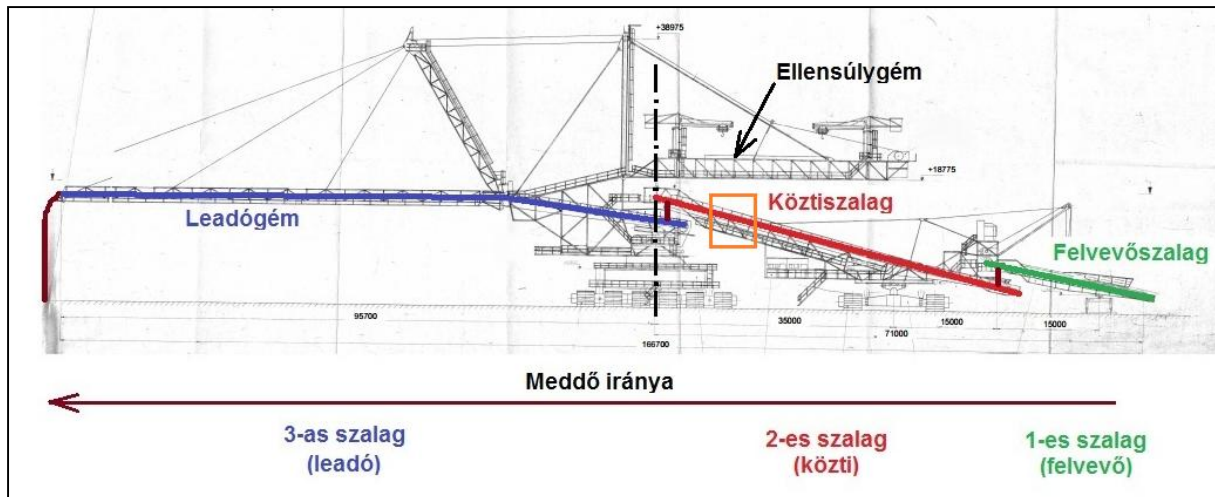
A tűz kialakulásának oka az egyik, visszatérő szalagágon lévő bordázott görgő meghibásodása volt. A görgő a csapágy meghibásodása folytán beragadt, viszont a szalag nem állt le és ugyanolyan sebességgel próbálta forgatni a görgőket. A görgő és a szalag között fellépő súrlódásból rövid idő alatt elég nagy hő keletkezett ahhoz, hogy lángra lobbantsa a gumi anyagú szalagot.

A tűz keletkezésének helye az úgynevezett köztiszalag közepén volt. A 9. ábrán a gépkombináció látható oldalnézetben, a narancssárga négyzet pedig a meghibásodott görgő körülbelüli helyzetét jelöli.

9. ábra HK8 Általános terv - Oldalnézet

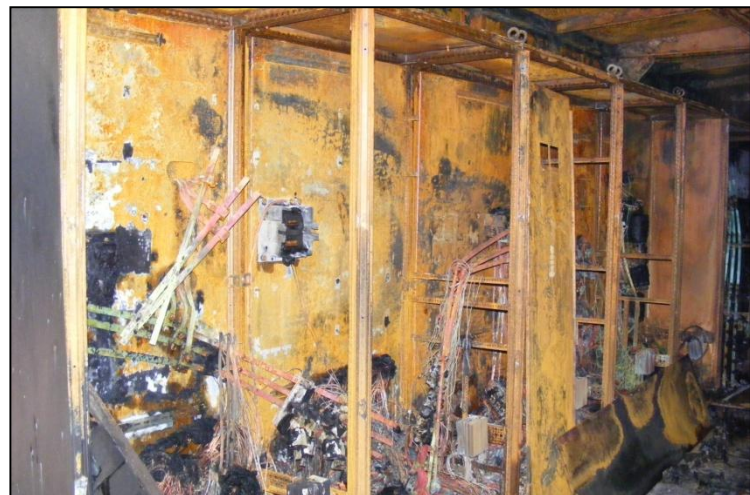
11. ábra Kiegett elektromos ház belülről

látható pozícióban volt, amikor is a gépkombináció szinte vonatban<sup>2</sup> állt. Ebben a helyzetben az ellensúly gémen lévő elektromos ház (E-ház) pontosan a tűz keletkezésének helye fölött volt. Az elektromos házban található, illetve az ide tartó kábelek burkolatai gyorsan lángra kaptak a nagy hőhatástól, ezzel jelentős károkat okozva.

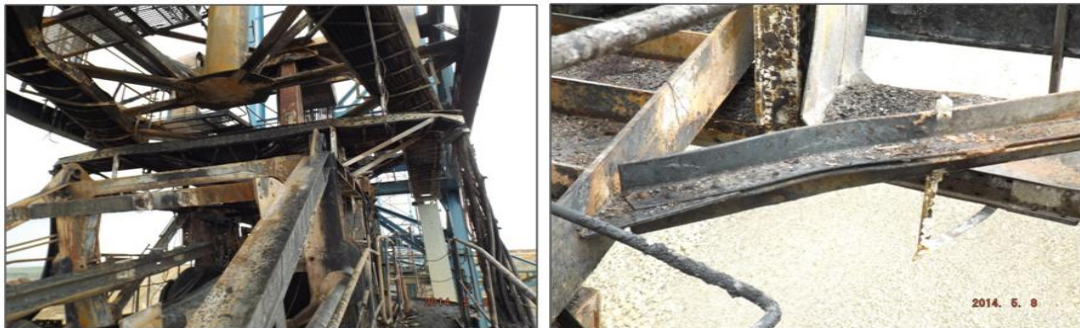
- A tűzkárban a legjobban a köztiszalag fejrésze sérült, továbbá a négyövíű rácsos tartó felső vízszintes síkú szélrácsai. A főtartók károsodásának mértéke szemrevételezéssel nem volt megállapítható.
- A doboz keresztmetszetű királytengely az öv-gerinc varrat mentén körülbelül két méter hosszon szétnyílt a benne hő hatására keletkezett túlnyomás miatt.
- Az ellensúlygém szintén négyövíű rácsos tartójának a királytengely környezetében lévő alsó és felső szélrácsai nagymértékű deformációkat szenvedtek. A főtartók károsodásának mértéke szemrevételezéssel nem volt megállapítható.
- Az ellensúlygémen elhelyezett elektromos ház teljesen leégett, tartószerkezete is súlyosan megrongálódott.
- A másodlagos szerkezetek (járórácsok, korlátok) szintén sérültek.

20. ábra Baloldali képen a köztiszalag fejrésze, míg a jobboldalt egy szélrács deformációja látható

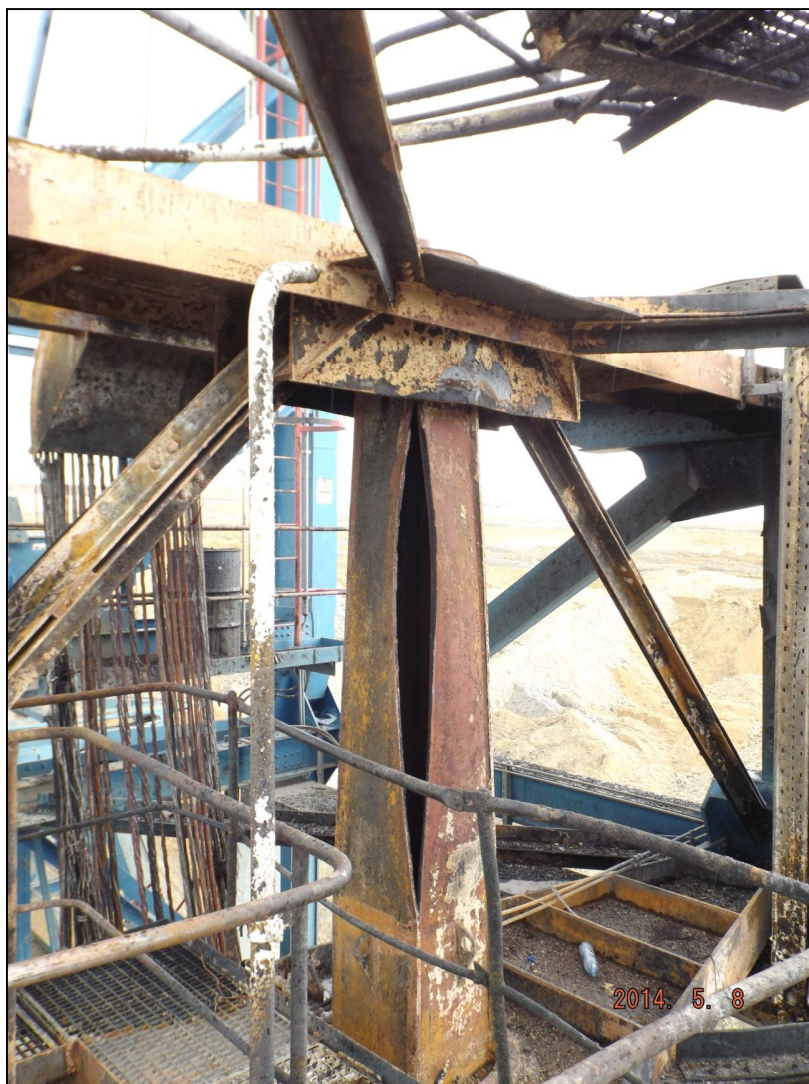
21. ábra A két gépet összekapcsoló királytengely doboz keresztmetszetű szelvénye a varrat mentén teljesen szétnyílt

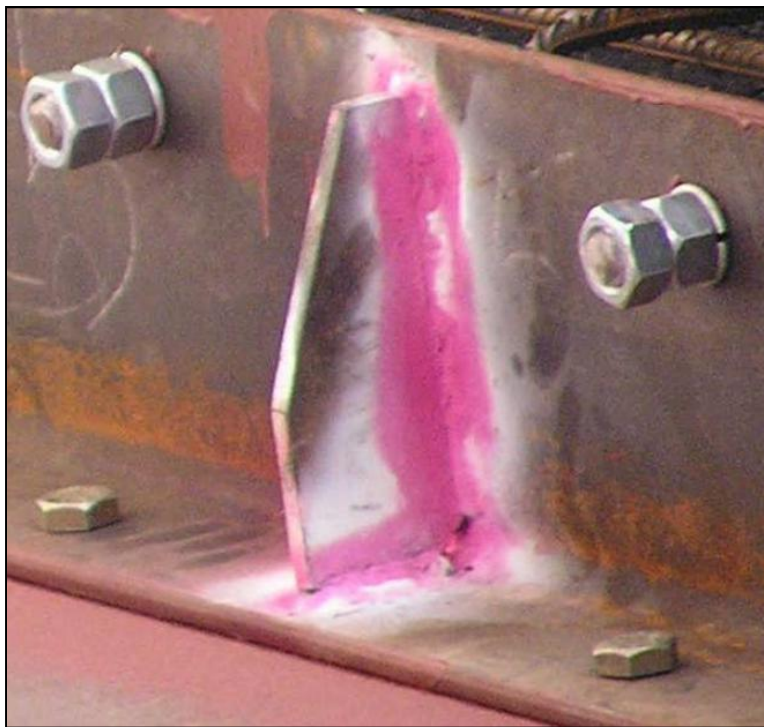
25. ábra Diafragma sarokvarratának fluoreszkáló mágnesezhető poros vizsgálata

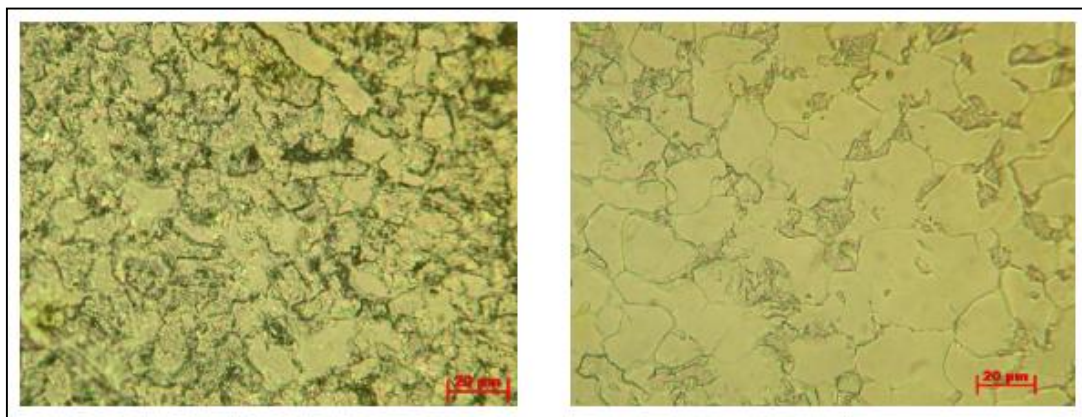
Az gép acél tartószerkezetének eredeti anyagminősége St.52, amely szilárdsága alapján az MSZ EN 1993-1-1:2005 szabvány szerinti S355JR anyagminőségnek felel meg. Ez viszont nem vonatkozik a szélrácsokra, mivel azokat St.37-es anyagminőségben gyártották le, amely az előbb említett szabvány szerint az S235JR anyagminőségnek felel meg. A helyszínen elvégzett keménységmérési vizsgálatok igazolták az eredeti anyagminőségeket. A vizsgálat során megállapításra került, hogy ahol a szerkezet nem teljesíti az S355JR anyagminőséghez tartozó keménységi paramétereket, azokon a helyeken az anyag legfeljebb az S235JR anyagminőségnek feleltethető meg [8].

26. ábra Bal oldalon a referencia hely csiszolata, míg jobboldalt az ellensúlygém 1. keresztartójából vett enyhén átkristályosodott minta [8]

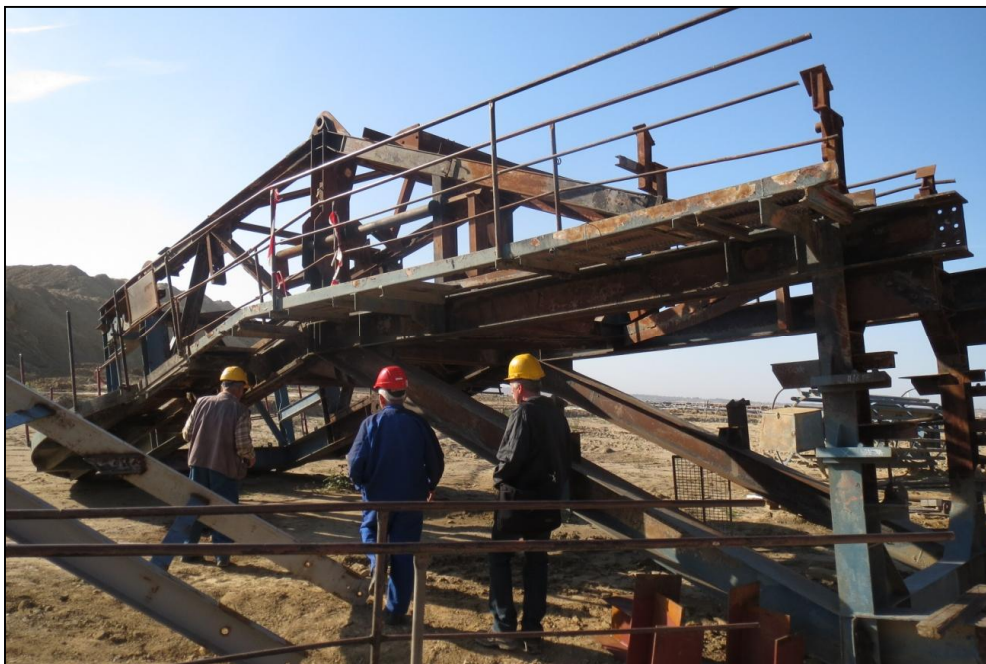
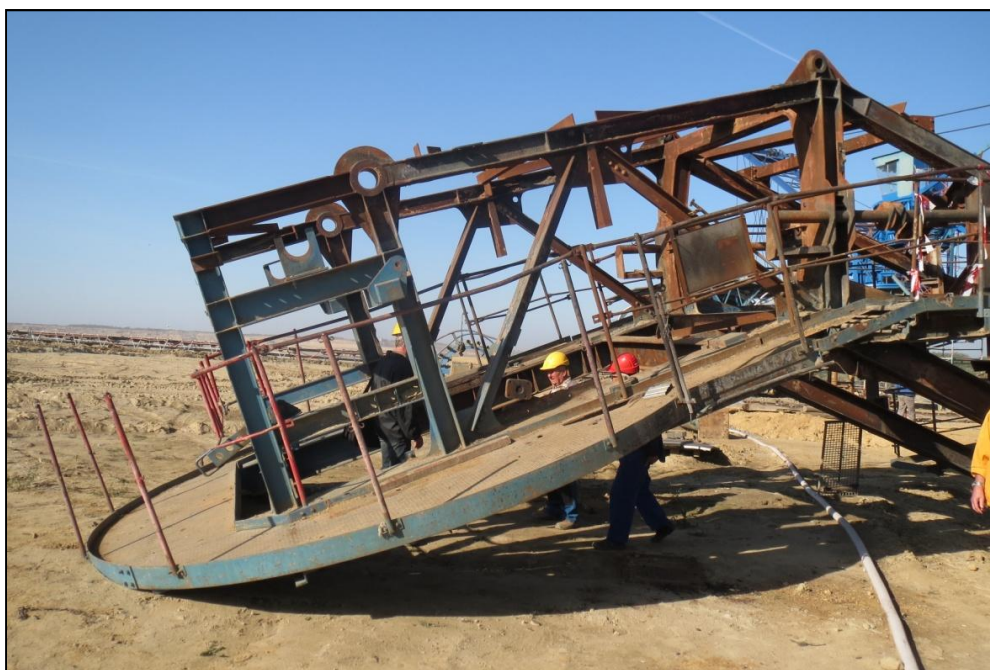
28. ábra A kisserelt fejrész

29. ábra A kisserelt fejrész 2.

A fejrész közelében a főtartókon gerinc-és övlemez hevederes szegecselt illesztés volt kialakítva. Ez lehetővé tette, hogy az egész fejrészt a kapcsolat roncsolásos oldásával egyben leemeljék. A kisserelt fejrészt mutatja a 28. és 29. ábra.

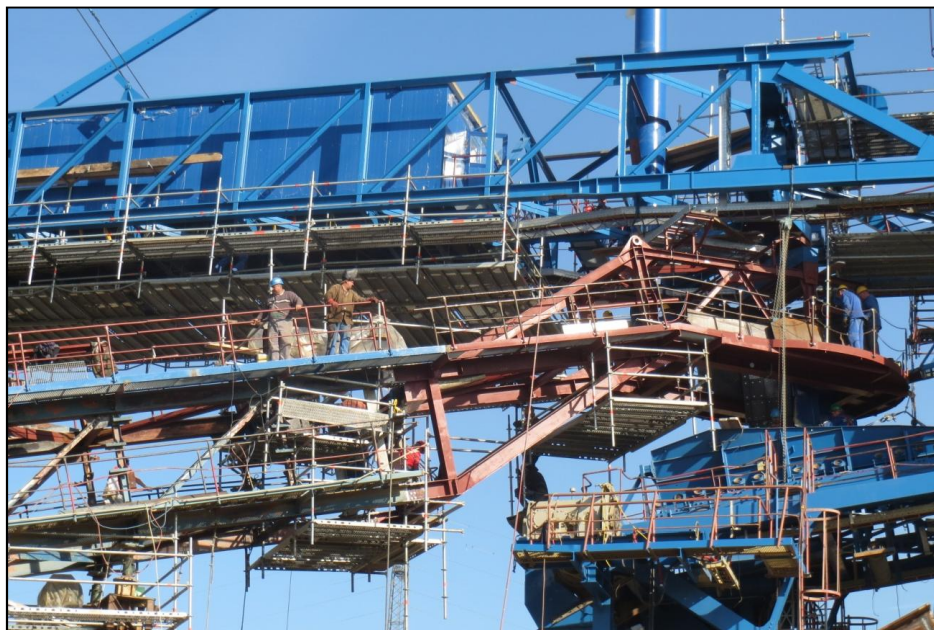
30. ábra Új fejrész már beszerelt állapotban

Az új, már beszerelt fejrészt pedig a 30. ábra mutatja. A régi szegecselt kapcsolat helyett a manapság járatos illesztett csavaros kapcsolatra, az eredeti hevederlemez

kapcsolat mintájára. Az ilyen típusú, öv-és gerinclemezen elhelyezett hevederes kapcsolat előnye, hogy az I keresztmetszetű tartóban keletkező erőt tisztán át tudja vezetni.

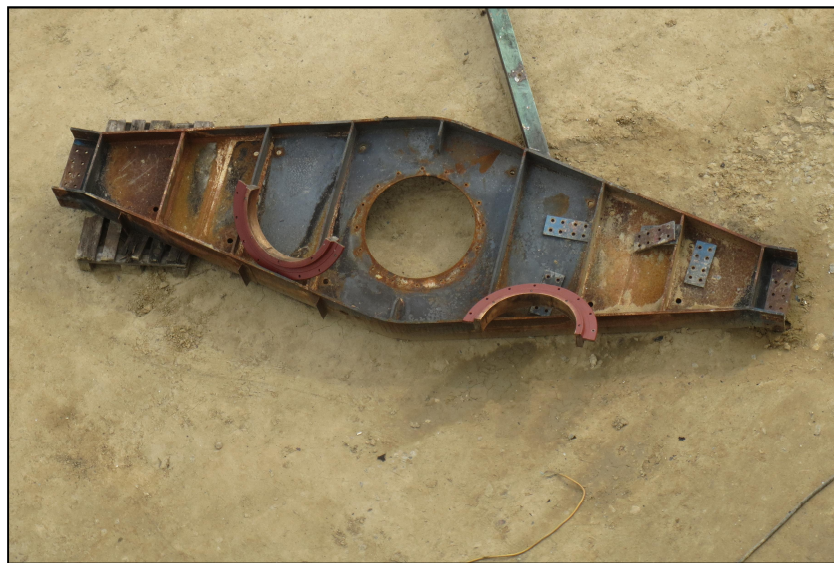
32. ábra A kiserelt "piskótatartó"

Az ellensúlygém a királytengelyt a négyövé rúcsos tartó alsó és felső síkjában megfogó "piskótatartókat" egyaránt cserélni kellett az őket ért hőhatástól fellépő anyagminőség romlás miatt. Továbbá a még két szomszédos, alul I keresztmetszetű, felül pedig dupla L vasból kialakított keresztartókat is. A tartókat viszont statikai okok miatt nem lehetett egyszerre kicserélni, segédszerkezetet kellett tervezni és a csere idejére azt beszerelni. A művelet elvégzéséhez négy darab szerelőgerenda készült, melyet együttesen kellett felhasználni az egy tengelyben lévő keresztartók cseréjéhez. A négy szerelőgerendából kettő az alsó síkra, míg kettő a felső síkra került, vízszintes helyzetüket tekintve pedig a cserélendő keresztartó jobb- és baloldalán 1-1 szerelőgerenda helyezkedett el. A 31. ábra szemlélteti a szerelőgerendák helyzetét szerelés közben, illetve a 32. ábra mutatja a kicserélt piskótatartót.
