Budapesti Műszaki és Gazdaságtudományi Egyetem

## **Széchenyi lánchíd viselkedésének elemzése a rekonstrukció során**

TDK dolgozat

2021.

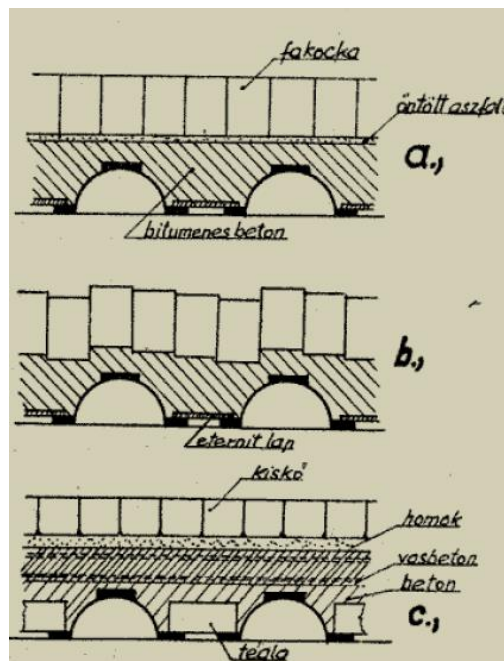
3.12. ábra: A fakockaburkolat romlása [5].

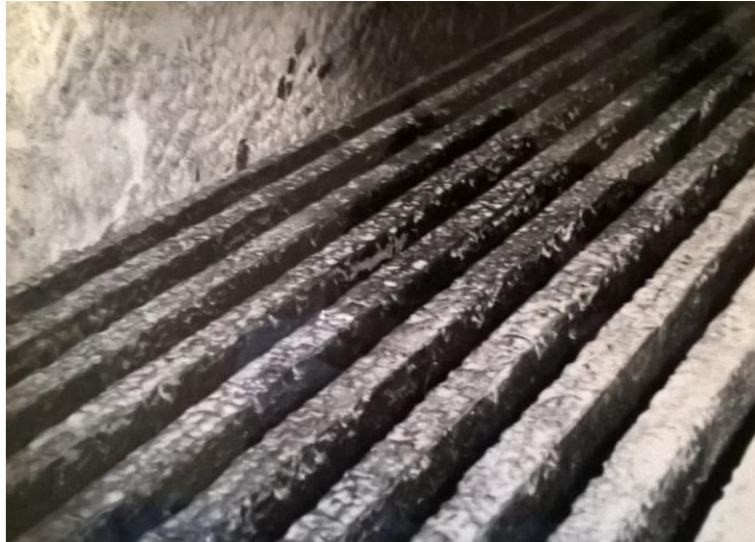
A láncszemek korróziójának mértéke erősen változó tendenciát mutatott. A méréseket letisztított láncszem kötegeken végezték, és minden vizsgált láncszemnél meghatározták a leggyengébb keresztmetszetet, majd a teljes láncköteg viszonylatában is megállapításra került az átlagos, illetve a teljes keresztmetszeti gyengítés. A mért lánckötegről egy ábrát a 4.1. ábra mutat be.

4.1. ábra: Helyszíni fotó egy korrodált lánckötegről [1].

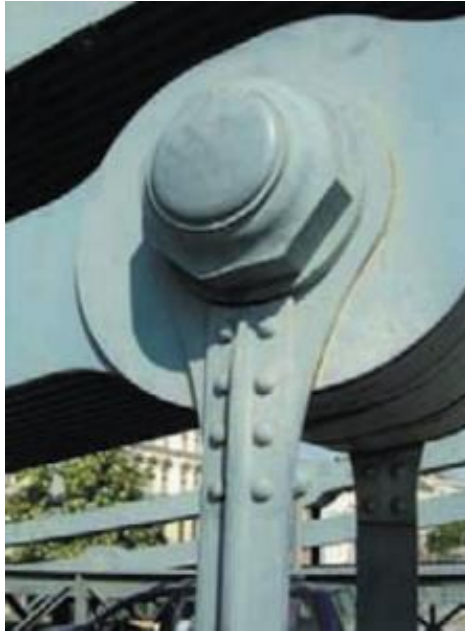
Budapest vezetése 2002-ben jelezte egy újabb felújítás szükségességét. Az ehhez kapcsolódó vizsgálatot 2011-ben végezte a Főmterv-MSc-PontTerv Konzorcium az FKF Zrt. megbízásából. Megállapításra került, hogy a láncok állapota viszonylag jó, azonban a láncsatornában és a horgonykamrában jelentősek a korróziós károk. Megfelelőnek bizonyultak a függesztőrudak, a függesztők és a kereszttartók kapcsolatát jelentő szerkezeti részletek, illetve a kereszttartók. A statikai rendszer egyik leggyengébb elemének a lánc és a függesztő kapcsolatát biztosító, kis átmérőjű, egyszer nyírt szegecsek jelentik (4.2. ábra). Továbbá a statikai számítások azt mutatták, hogy a láncfejek feszültségei a láncnyakban lokálisan túllépik a megengedett értékeket, amennyiben a láncok közötti csapos kapcsolat befeszül, nem tud elfordulni. [1]

4.2. ábra: A függesztőrúd és láncköteg kapcsolata [1].

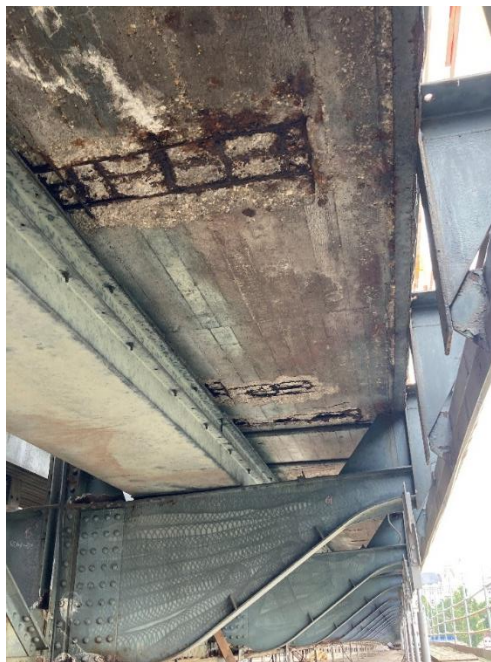
- enyhe korrózió a középső hossztartókon a pályalemez felülésénél,
- a szélső hossztartók felső övei nagy felületen és teljes keresztmetszetben károsodtak, a veszteség néhol a 40%-ot is eléri,
- a vasbeton pályalemez állapota kritikus, főleg a dilatációknál és a szegélytartó zónájában (4.3. ábra); a problémát az elkorrodált víznyelők okozzák,
- a merevítőtartó pályaszint alatti részein is megfigyelhetők korróziós károk, ennek oka a pályalemez átázása.

4.3. ábra: Korrózió a járdalemezen.

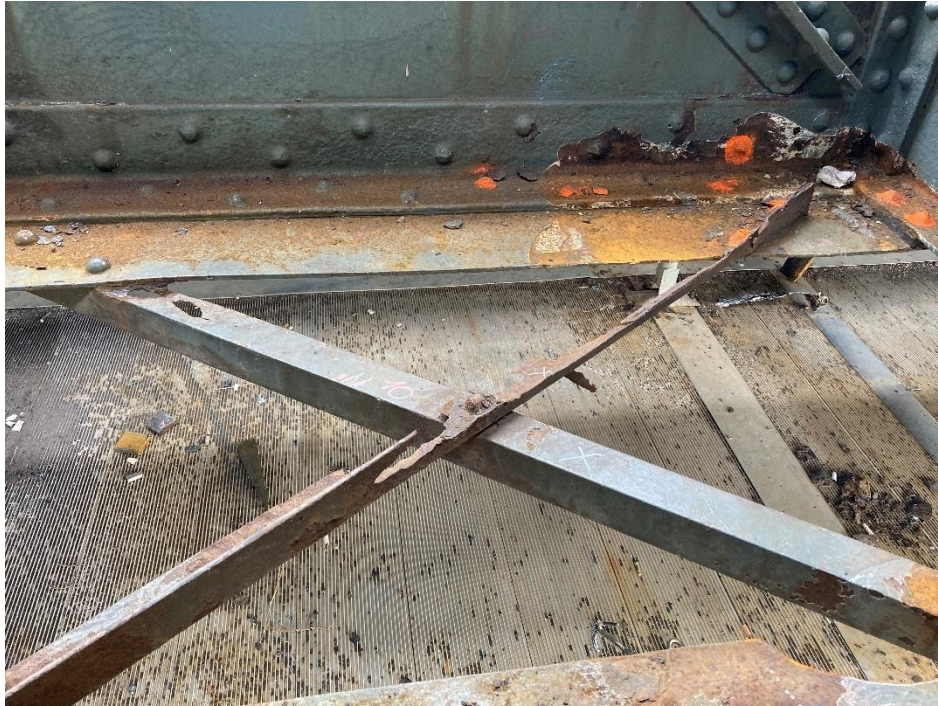
A hídszerkezetben található saruk két csoportra oszthatók: láncsorokat megtámasztó elemek és merevítőtartót megtámasztó saruk. A láncsaruk cseréjére nincs mód, mivel ahhoz az egész felszerkezetet le kellene cserélni, így ezek állagmegóvása érdekében csupán felületi korrózióvédelemre kerülhet sor. A láncsaruk közül a hídfőre terhelő kombinált iránytörő saruk vannak a legrosszabb állapotban, mivel ezek vannak leginkább kitéve az időjárás viszontagságainak. A merevítőtartó végei a pilonoknál fészkekbe futnak be úgy, hogy a merevítőtartó övei alá és fölé sarukat helyeztek, melyek továbbítják a reakcióerőket a pilonszerkezetnek. Ezen saruk jelenleg nem látják el megfelelően feladatukat, ezért cseréjükre sor fog kerülni. A merevítőtartó szérláncozata is cserére szorul, mivel korrózió miatt több helyen is szinte teljes keresztmetszeti méretét elvesztette, melyre egy példát a 4.5. ábra mutat be.

4.5. ábra. Szinte teljes keresztmetszetben korrodálódott szélrács a merevítőtartóban.

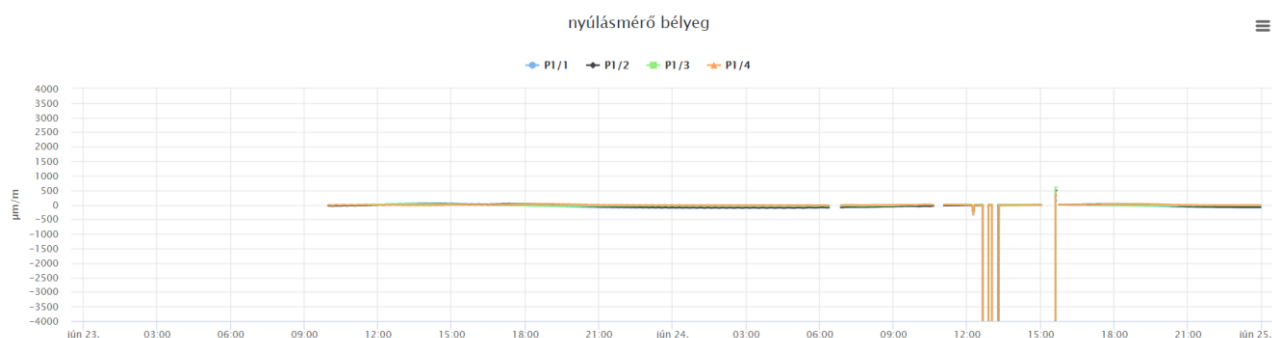
6.1. ábra: Kezdeti mérési hibák.

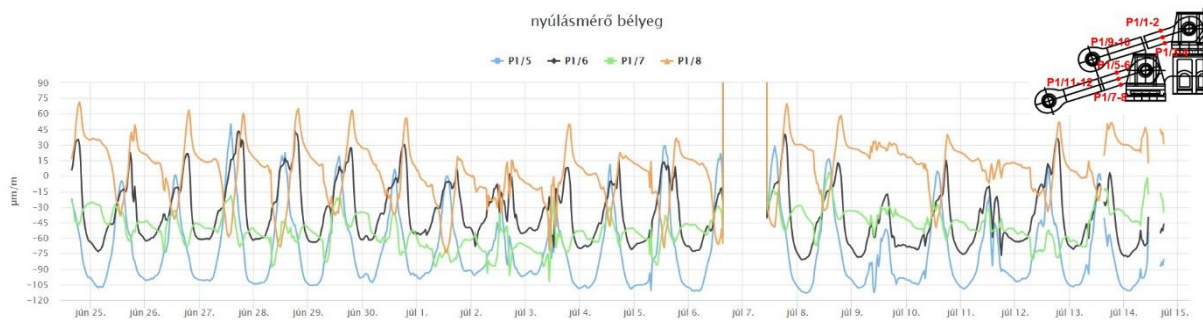
Az alsó láncköteg grafikonja (6.3. ábra) első ránézésre nem hozza a felsőn látott tendenciát, de a nulla értékre állítás időpontját megnézve látszik, hogy az 5-8 bélyegek esetében jelentős a nullától való eltérés, melyet a 6.4. ábra mutat be. A köteg két oldalán lévő láncok alsó (7-8) és felső (5-6) szélső szálai páronként közel azonos értékről indulnak, így a köteg két oldalán található láncokban ébredő nyomaterék a hibás nullázás ellenére is megfigyelhető.

6.3. ábra: P1 alsó köteg mérési eredményei (nyár).

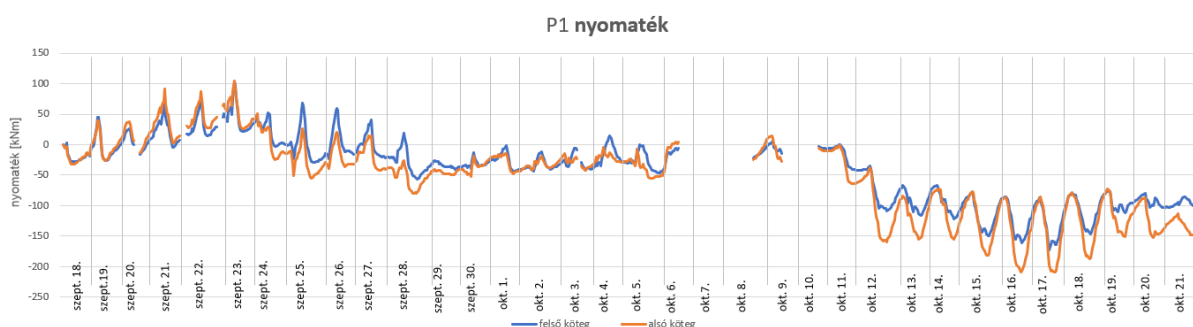
A lánckban kialakuló nyomaték szemléltetésére diagrammot készítettem (6.9. ábra) úgy, hogy vettem a felső és alsó szélső szál nyúlásértékeinek különbségét, majd ezt beszoroztam a köteg keresztmetszeti modulusával ( $W = 7749000 \text{ mm}^3$ ) és az acél rugalmassági modulusával ( $E = 210 \text{ GPa}$ ). A diagramm szemléletesen mutatja a 6.7. és 6.8. ábrákon látott nyomatéknövekedést, melynek értéke a vizsgált időszak végén 100-140 kNm. Látható, hogy az október 10-től megfigyelt nyomaték kialakulása előtt az ábrázolt nyomatékérték 0 körül mozog.

6.9. ábra: P1 mérőhelyen kialakult nyomaték.
