# Projekt feladatok dolgozat

Soproni Egyetem

# Harka, Pantzer Gertrud Általános Iskola födémgerendáinak roncsolásmentes vizsgálata

2021

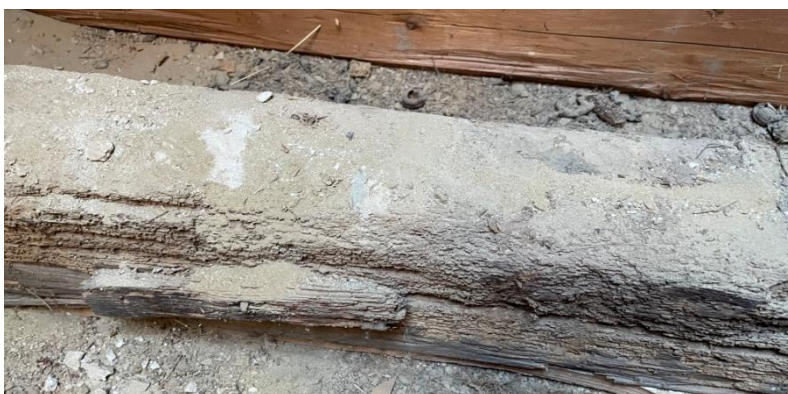
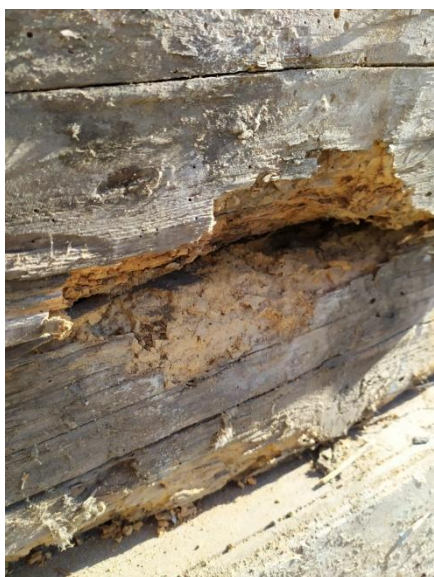
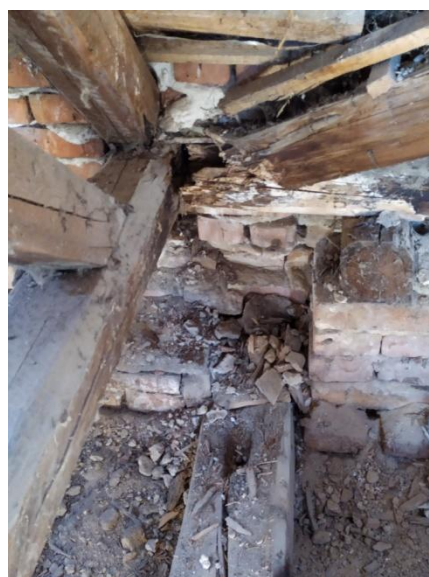
A kivitelező a 9422 Harka, Keresztúri utca 2. Hrsz.: 29. ingatlanon lévő egyszintes közintézményt illetően a meglévő épületrészben az osztálytermek kialakításának céljából a borított gerendafödém és a felette található tetőszerkezet felújítási munkálatai során a födém szerkezet felső deszkázatát –néhol az alsó deszkázatot is– teljesen elbontotta. A feltárult födém szakaszokon a gerendák láthatóvá váltak, melyeket ezideig a működő iskolai időszakban csak pontszerű feltárásokkal volt mód vizsgálni. A láthatóvá vált födém szerkezetről megállapítható volt, hogy sok helyen szakszerűtlenül kialakított födém áttörések voltak kialakítva, több gerendát biológiai károsodás ért.

**1. ábra Biológiai károsodások (rovarrágások, beázások okozta korhadás)**

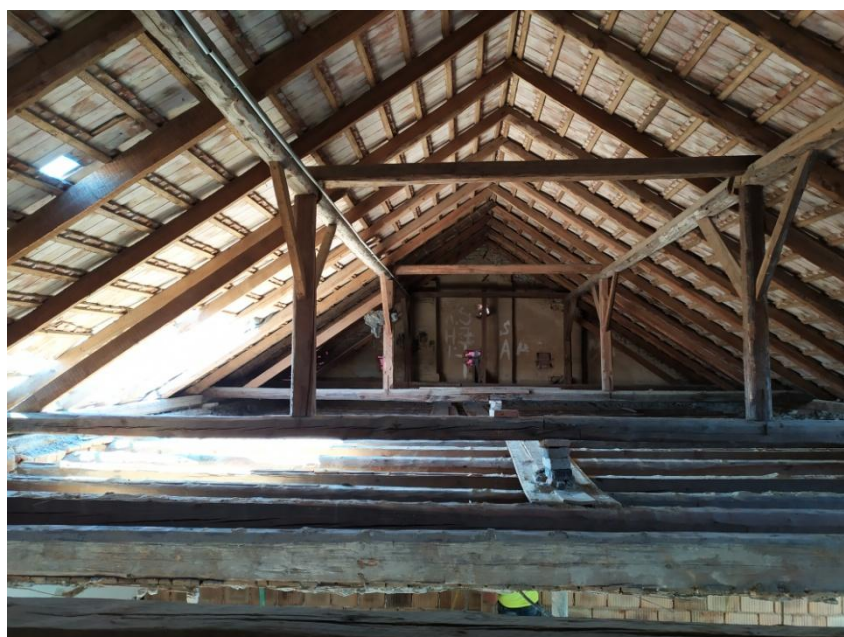
**2. ábra Feltárt födém- és tetőszervezet**

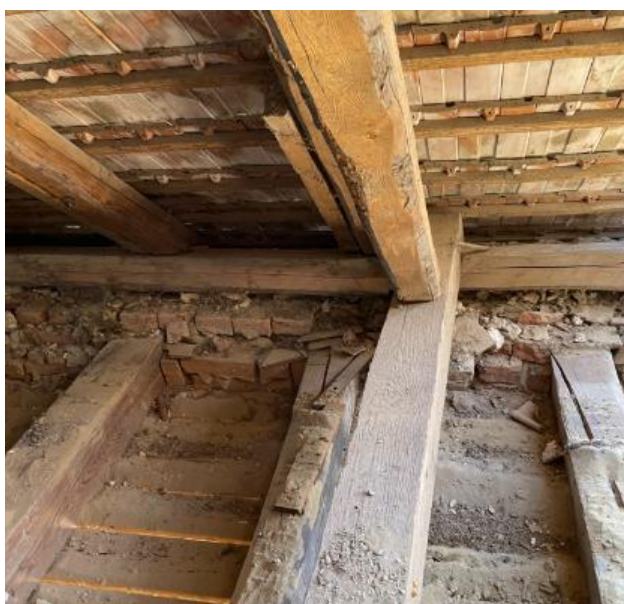
3. ábra Födémgerendák és a fal kapcsolata

Az eredeti szerkezeti rendszer szerint a tető vízszintes terheit a kötőgerendák, míg a falszerkezet vízszintes rögzítését a falba épített, födémgerendákhoz rögzített vaskapcsok biztosították.

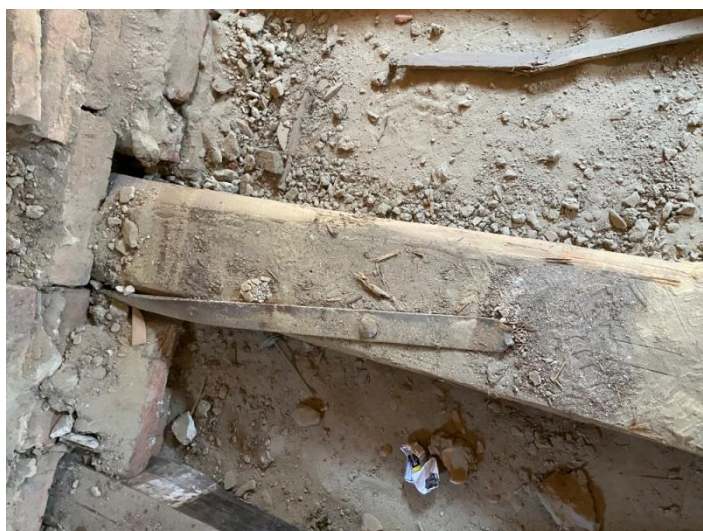
4. ábra Födémgerendába rögzített vaskapocs

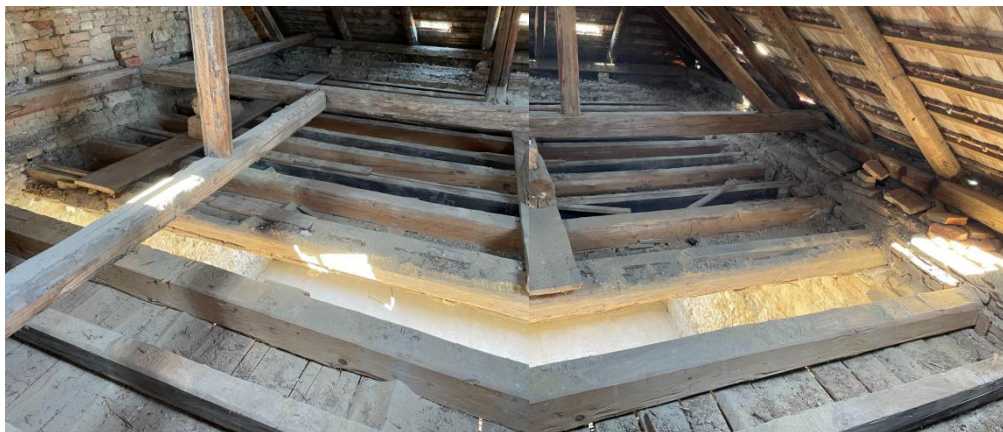
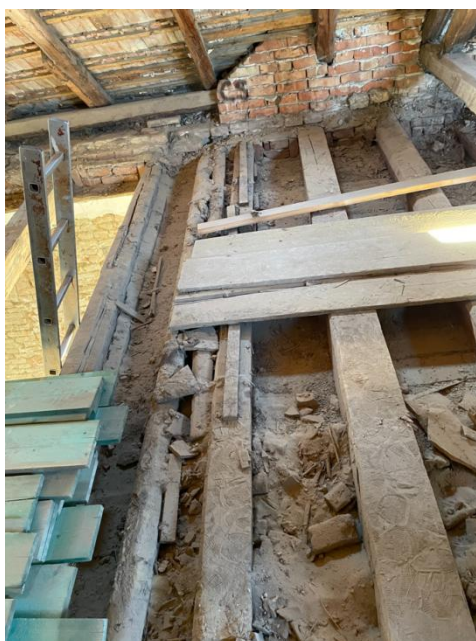
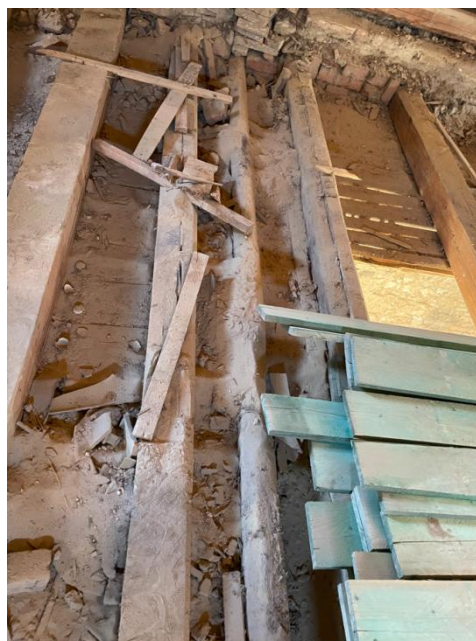
Megállapítható volt, hogy vélhetően a szakszerűtlen födémszerkezeti beavatkozások miatt a gerendázatot sűrítették további gerendákkal, melyek azonban sem keresztmetszeti méretben és sajnos sok esetben még hosszban sem idomultak a meglévő szerkezethez.

**5. ábra Feltárt és vizsgált födémrészek**

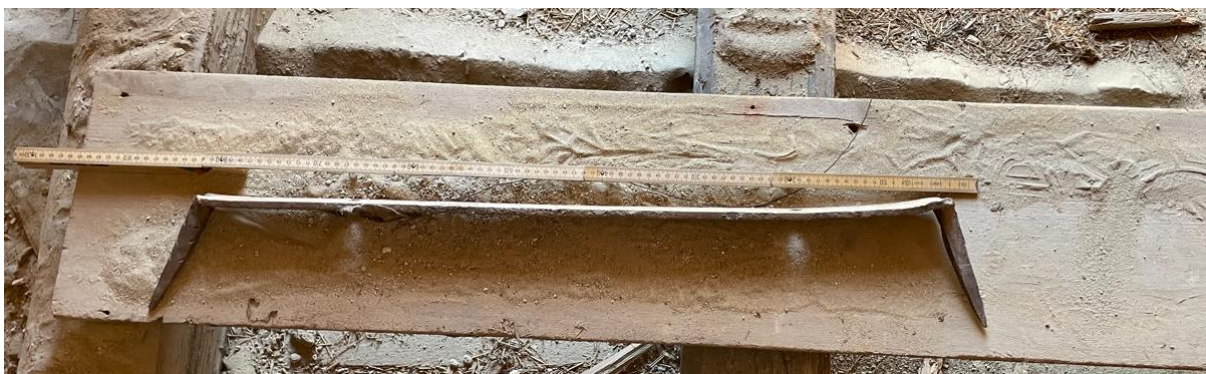
Az eredetileg 1,2 m-es osztásközre tervezett, 5,95 m fesztávú borított gerendafödém tartógerendáit 4-5 gerendánként a tartófalba épített vaskapcsokkal a falhoz rögzítették, így biztosítva a tetőszerkezet vízszintes komponensű igénybétételeinek történő ellenállást, melyeket a ritkán felvett kötőgerendák nem tudtak elégségesen viselni.

**6. ábra Rögzítő vaskapcsok**

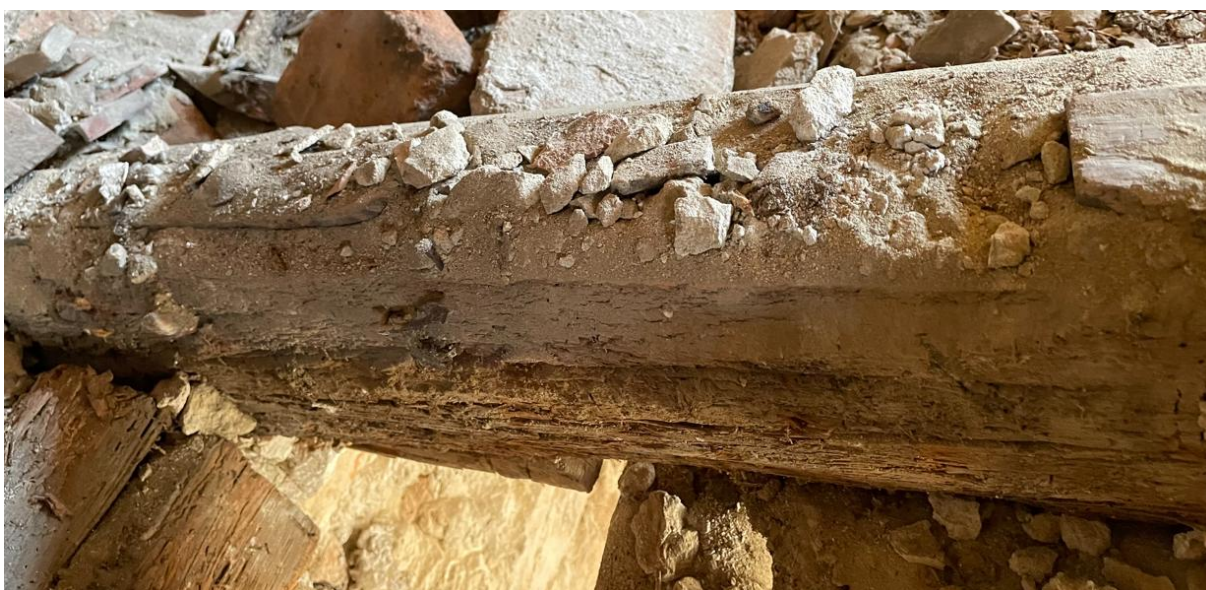
Megfigyelhető volt, hogy a vaskapcsok sok esetben elégtelenül rögzültek a vízszintes földemgerendákban részben a gerendák sérülései, szakszerűtlen kiváltásai miatt.

**7. ábra Vaskapocs nagymértékben károsodott gerendavégben**

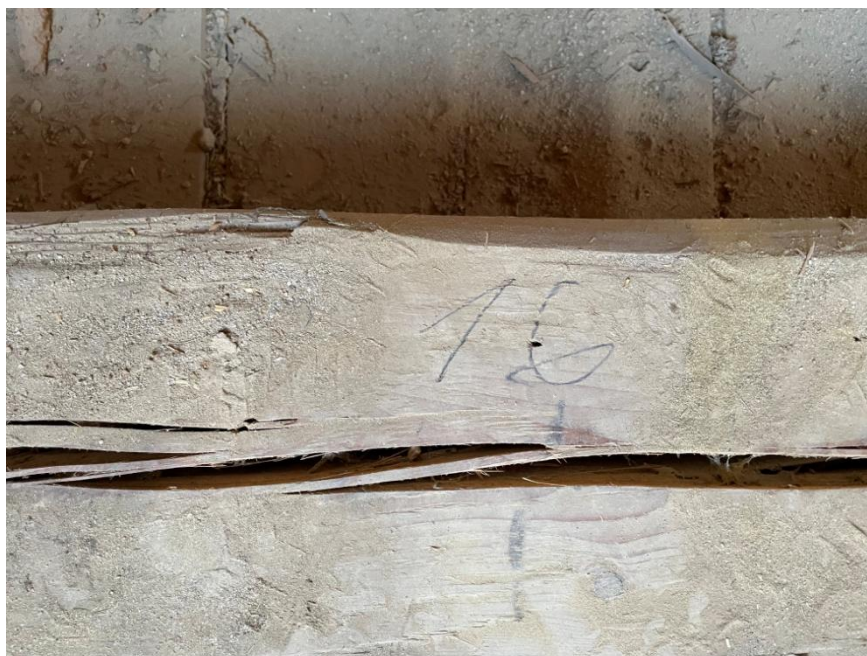
12. ábra Födémgerendák számozása

Az alábbi táblázat bemutatja az előző pontban körülírt módszer alkalmazása során előállt eredményeket, mely során megállapítható, hogy 14 db. gerenda olyan állapotban található, melyek szilárdsága miatt nem tud részt venni a teherviselésben.

A táblázatban jelölt, OUT minősítésű gerendák cseréje, talpszelemenhez történő rögzítése oly módon, hogy a falba is 50-60 cm mélyen kapaszkodó csavarral kerüljenek összekötésre, biztosítva a falszerkezet vízszintes állékonyságát. Ily módon elkerülhető egy utólagos betonkoszorú megépítése.

Az OUT minősítésű gerendák egyértelműen cserére szorulnak.

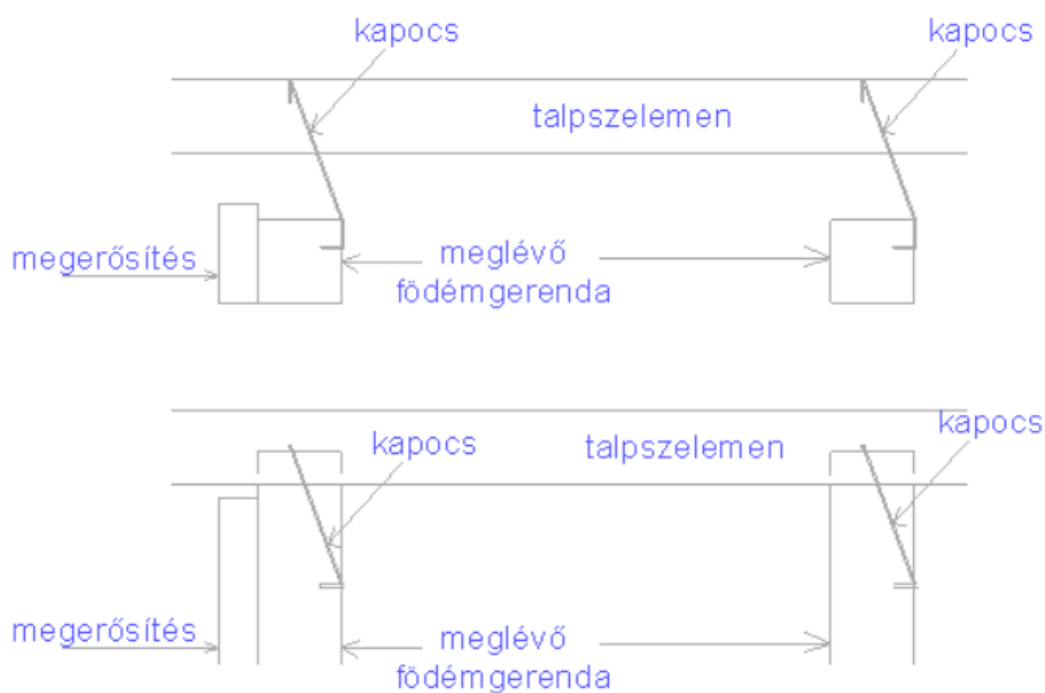
**14. ábra Javítási, megerősítési javaslat**

Az alapszakvéleményben rögzítetteknek is megfelelően javasolt az épület talpszelemenjei a szarufák kifordító hatása miatt valamint a tetőszerkezet alulméretezettsége okán szükséges lesz az átépítés során úgyis eltávolított fedés alkalmával a szerkezet visszahúzására kapcsokkal a födémgerendákhoz rögzítve, és új gerendák elhelyezésére.

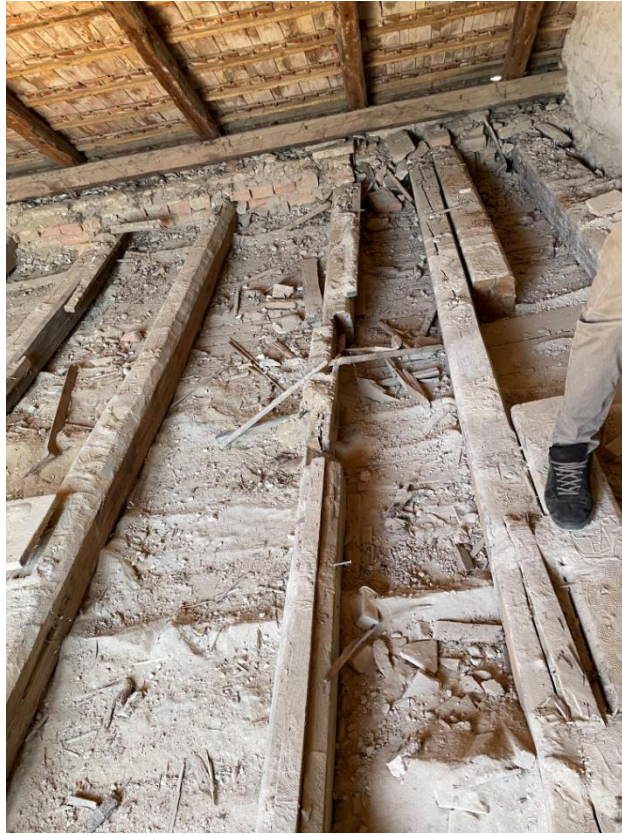
**15. ábra Szakszerűtlen bevágások, kigyengítések**

További gerendák a szakszerűtlen bevágások miatt kialakult elégtelen keresztmetszeti méret miatt gazdaságossági szempontokat szem előtt tartva vagy cserére, vagy hevederes megerősítésre szorulnak.
