**Budapesti Műszaki és Gazdaságtudományi Egyetem  
Építőmérnöki Kar**

**LÁNCHÍD LÁNCCLEMEZEK KORRÓZIÓS  
ÁLLAPOTÁNAK ELEMZÉSE**

**TDK DOLGOZAT**

**2022/2023 I. félév**

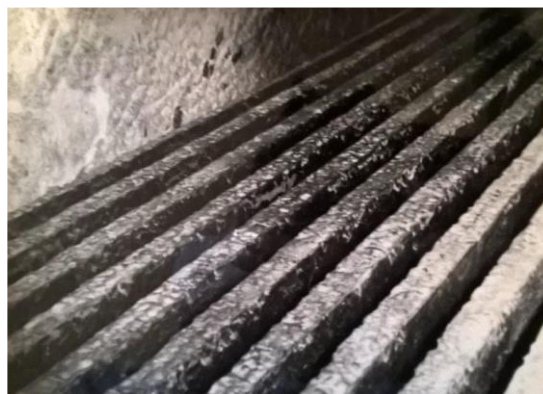
Ezt követően 1986-88-as években foglalkoztak újra a Lánchíd állapotával. Ez a vizsgálat már egy sokkal részletesebb folyamat volt: ellenőrizték a híd teherbírását, megerősítették a pályatartó elemeket, illetve a nem megfelelő függesztő-orsókat is cserélték [1]. Ennek a felújításnak részese volt a Budapesti Műszaki és Gazdaságtudományi Egyetem Acélszerkezetek Tanszék is. Feladatuk a láncok szelvénygyengülésének vizsgálata volt a korróziós folyamatok hatására, amihez egy vastagságmérő műszert fejlesztettek ki [2]. A méréseket letisztított láncszemekon hajtották végre, és elsősorban az egyes lánclemek leggyengébb keresztmetszeteit definiálták. Ezt követően határozták meg az átlagos, illetve a teljes keresztmetszeti gyengítést a teljes lánckötegre nézve. Ebből az következett, hogy a láncszemek különböző mértékben szenvedtek alakváltozást, szelvénycsökkenést [1]. A mérésekből a lemezkötegek dolgozó keresztmetszeti arányát állapították meg: ez a budai hídfő északi alsó lemezkötegénél 91% volt, míg a pesti hídfő déli felső lemezkötegénél 95%. Ezekből az adatokból arra jutottak, hogy a számítások során a láncszemek korrózióval terhelt tényleges keresztmetszete 90%-os névleges keresztmetszettel legyen meghatározva [1].

6. ábra: Korrodált lánclemezek [2].

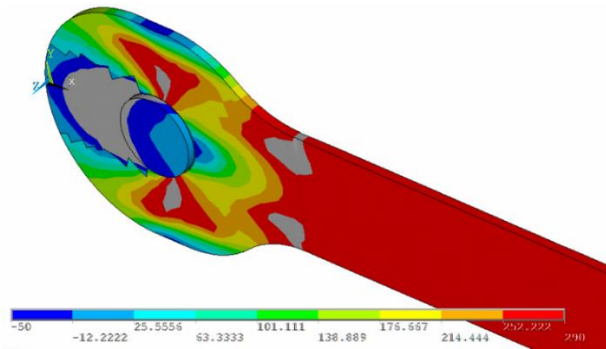
10. ábra: Normálfeszültségek eloszlása a korrodált láncszemen [9].

A korrodált láncszem átlagos teherbírása 7%-kal csökkent a teljes keresztmetszet teherbírásához képest, főleg a nyakrésznél megnövekvő feszültségek miatt. A teherbírás csökkenés ellenére is megfelel a korrodált láncszem teherbírási határállapotra. Ezt követően az N+M igénybevételekre is elvégezték a vizsgálatot ugyanolyan módon, mint a nem korrodált lemez esetében, viszont itt figyelembe vették a korrózió hatását is. Kétféle módon hajtották végre a numerikus számításokat. Az első esetben a következő diagramot kapták eredményül, melyen látszik, hogy a teherbírás tervezési értéke nagyobb, mint a tervezési teherszint, tehát a korrodált láncszem statikai szempontból megfelel. A második esetben pedig a teljes valószínűségi analízist végezték el korrodált modellen szintén ugyanúgy, mint a nem korrodált kísérletben. Ezen vizsgálat alapján is megfelelt a korrodált láncszem, a maximális kihasználtság értéke 98% volt [9].

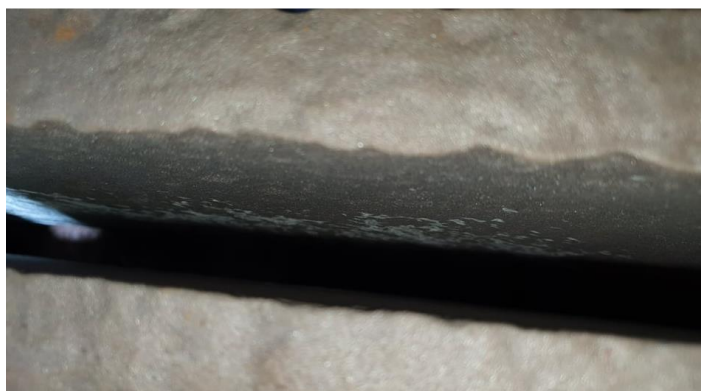
A méréseket a lentebb lévő ábrán bemutatott a láncclemezek egyenetlen felületén végezték. Ezeken a felületeken tolták végig a mérőműszert, melynek használata közben végig oda kellett figyelni arra, hogy a lemezek alakváltozásai ne dobják meg egy kicsit se a műszert, mert ezek az mérések pontatlanságához vezettek volna [26].

28. ábra: Láncclemezek jellemző felülete [26].

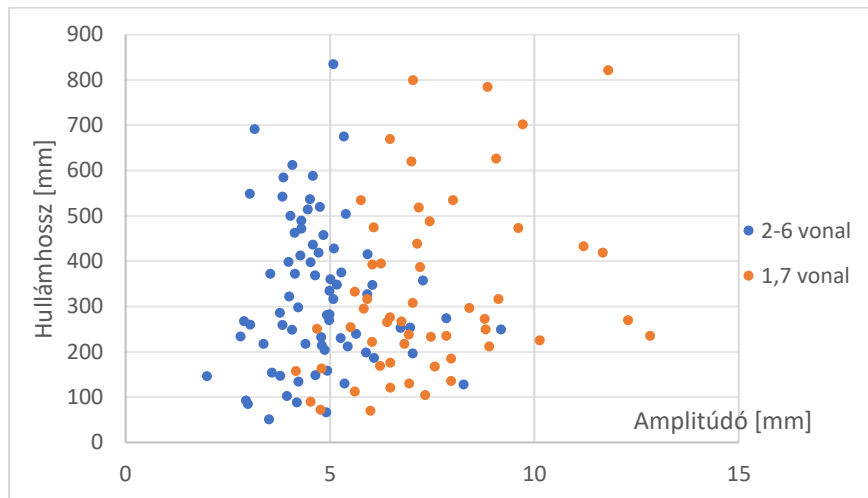
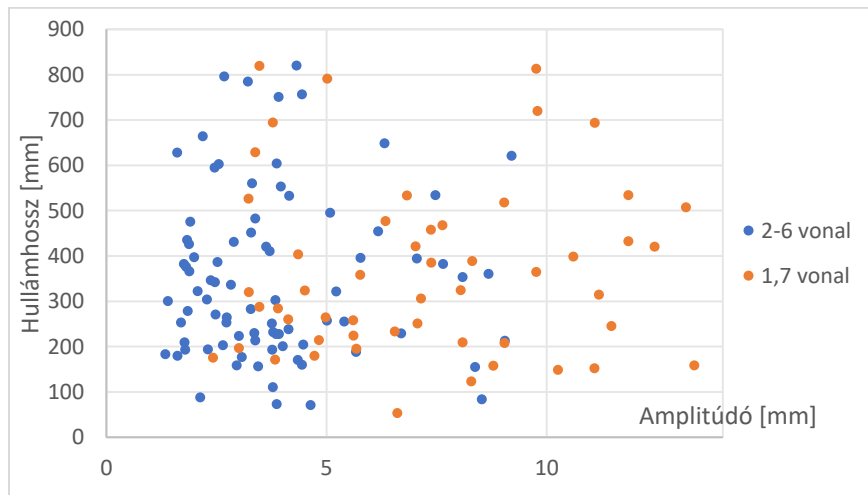
Látható, hogy a 2-6-os mérési vonalak mentén lényegesen kisebb a korróziós kráterek amplitúdója, mint az 1-es és a 7-es jelű mérési vonalak mentén.

38. ábra: Budai befolyás alsó lánckötegének hullámhosszai az amplitúdók függvényében

39. ábra: Budai befolyás felső lánckötegének hullámhosszai az amplitúdók függvényében

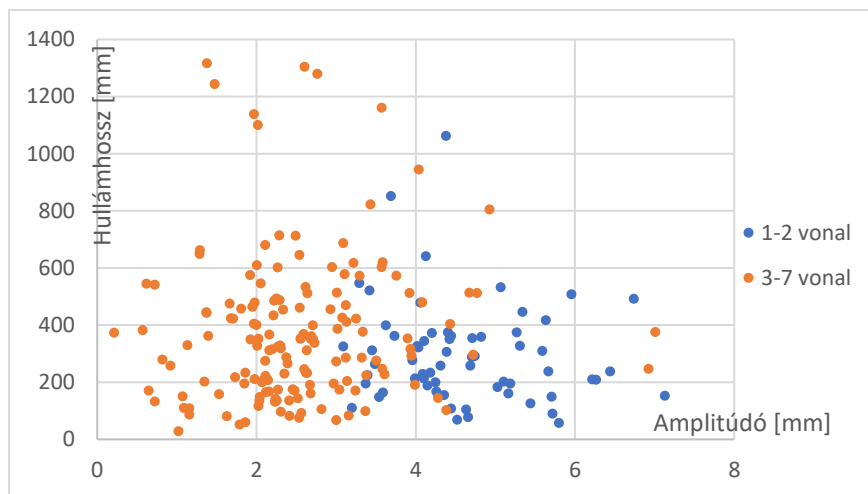
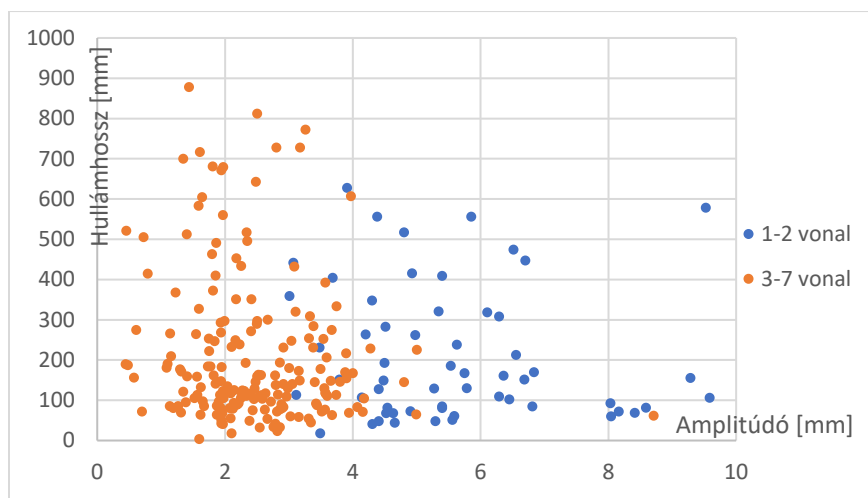
A korrózió mértéke kisebb a kifolyási oldalon a budai lánckamráknál, mint a befolyási oldalon. A kifolyási oldalon több kráter található, viszont ezek átlagosan kisebb amplitúdójúak, mint a befolyási oldalon. Ezt támasztja alá, hogy ezen az oldalon több, mint 1 mm-tel (26,85 mm) kisebb az átlagos szelvényfogyás. Az megegyezik a befolyási oldallal, hogy a korrodáltság az 1-es vonaltól a 7-es vonal felé monoton csökken, viszont ennél az oldalnál az 1-es és a 2-es vonalon lehet találni nagyobb korróziós krátereket. Ami szintén hasonlóság, hogy itt is a 7-es vonalak a legegyenletlenebbek. Ezek összefoglalását mutatja a 40-41. ábra.

40. ábra: Budai kifolyás alsó láncköteg ének hullámhosszai az amplitúdók függvényében.

41. ábra: Budai kifolyás felső láncköteg ének hullámhosszai az amplitúdók függvényében.

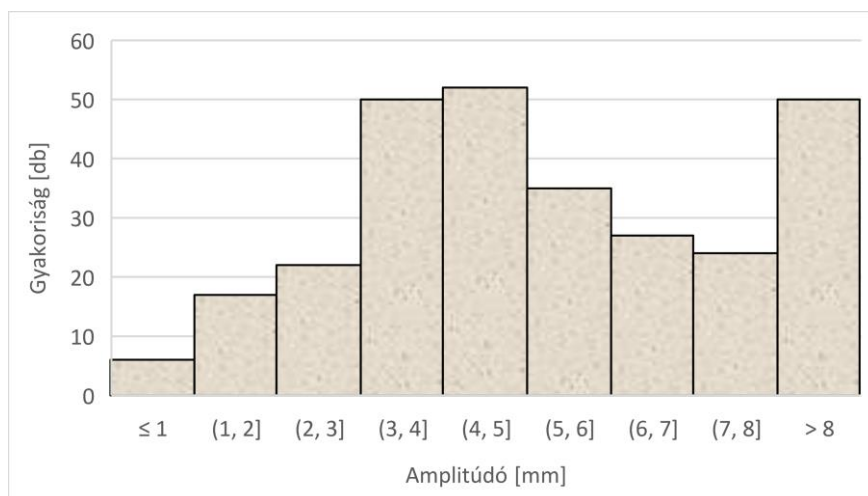
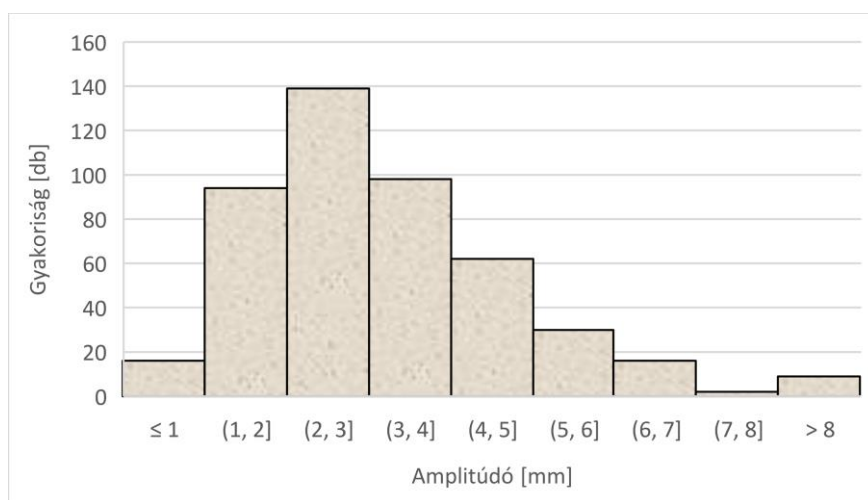
Az eredmények kiértékelése alapján a legfőbb észrevételem, hogy a korrózió mértéke a befolyási oldali láncokon jóval nagyobb, mint a kifolyási oldaliakon, melyet jól szemléltetnek az 42-43. ábrák diagramjai. A diagramok vízszintes tengelyén a krátermélység [mm], a függőleges tengelyen az adott krátermélységhez tartozó gyakoriság (darabszám) látható.

42. ábra: Budai befolyás oldal krátermélységeinek szórása.

43. ábra: Budai kifolyás oldal krátermélységeinek szórása.

Jól látszik, hogy befolyási oldalon lényegesen kevesebb kráter van, viszont azok nagyobbak, mint a kifolyási oldalon. Összegezve az alábbi ábra mutatja a korrodált felület statisztikai kiértékelését a krátermélység szempontjából.

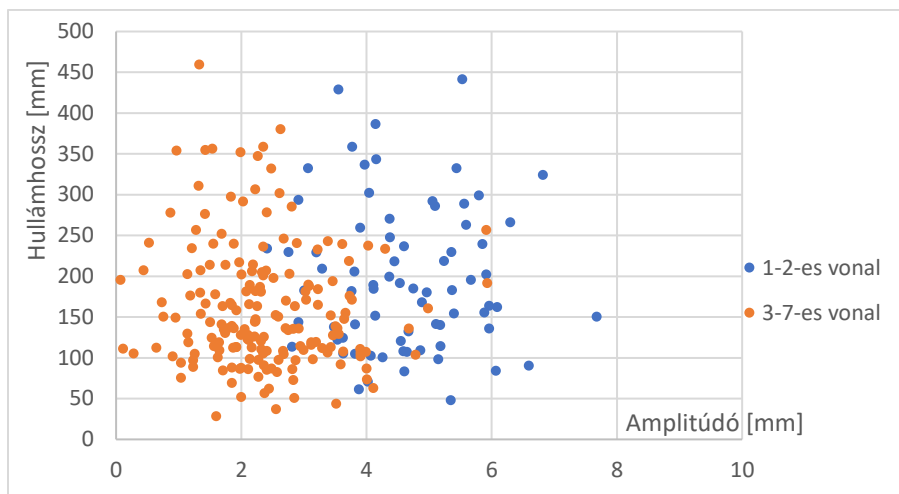
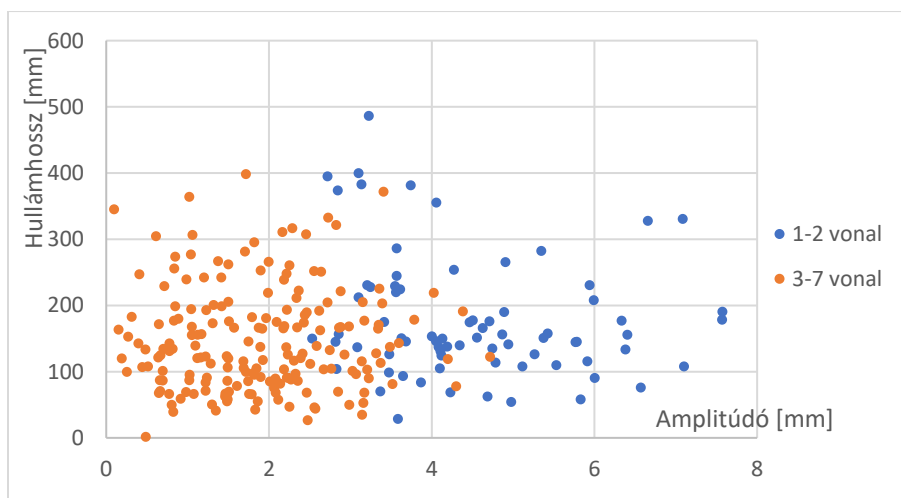
A korrózió mértéke a pesti befolyási oldalon nagyjából ugyanakkora, mint a budai kifolyási oldalon, viszont kisebb, mint a budai befolyási oldalon. A szelvényfogyás átlagos értéke a kettő közé tehető, de a kifolyási oldalhoz közelebb, értéke: 26,71 mm. A korrózió átlagos mértékéről az mondható el, hogy minden láncszem esetében az 1-es vonal a legkorrodáltabb, utána a 7-es vonal irányába pedig monoton csökken. Lokálisabban nézve az 1-es, illetve a 7-es vonalokon lehet találni nagyobb mélységű krátereket. Ezeket az állításokat összefoglaló pontdiagrammok láthatóak az 48-49. ábrákon.

48. ábra: Pesti befolyási oldal alsó lánckötegének hullámhosszai az amplitúdók függvényében.

49. ábra: Pesti befolyási oldal felső lánckötegének hullámhosszai az amplitúdók függvényében.

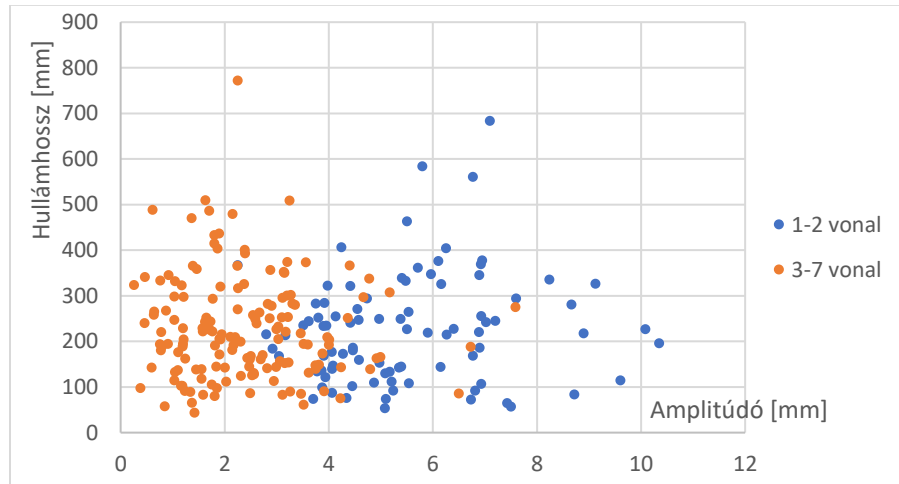
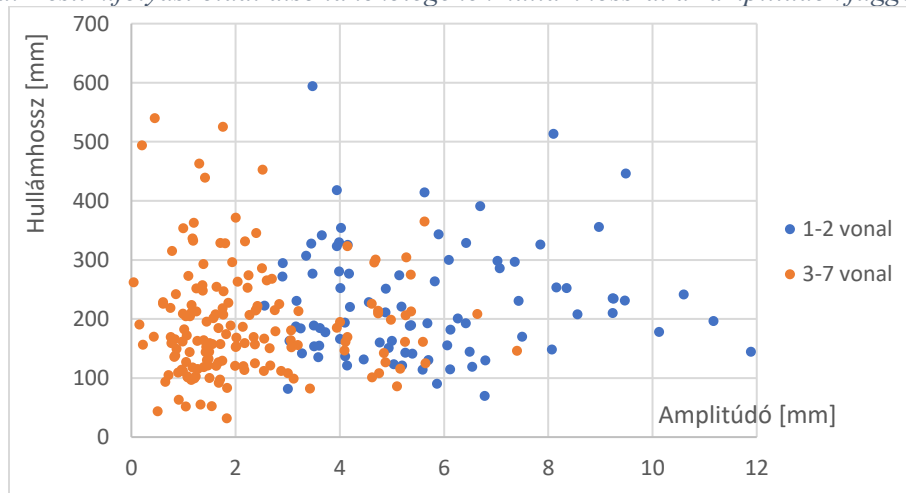
a lehorgonyzófejnél lévő nagyobb korrózió is látható mindkét láncköteg esetében minden láncszemnél főleg az 1-es, de több esetben a 2-es vonalnál is. A szokásos pontdiagrammok szemléltetik a kiértékelés eredményét, melyeket az 50-51. ábrákon mutatok be.

50. ábra: Pesti kifolyási oldal alsó lánckötegének hullámhosszai az amplitúdók függvényében.

51. ábra: Pesti kifolyási oldal felső lánckötegének hullámhosszai az amplitúdók függvényében.

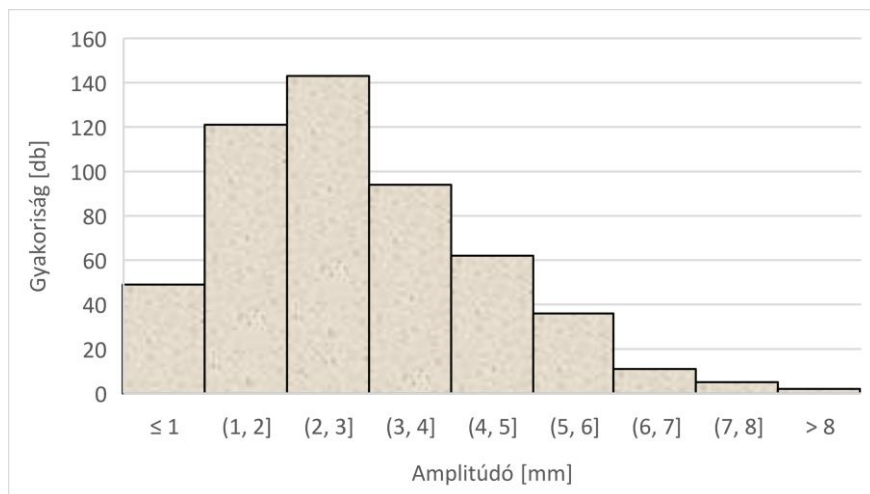
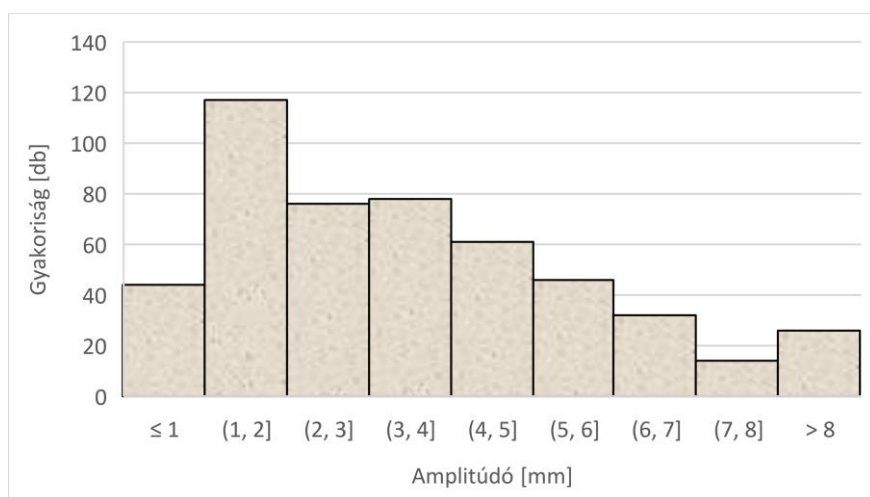
A két oldali lánckötegek átlagosan szinte ugyanúgy korrodáltak, hiszen mindössze 0,05 mm az eltérés átlagos szelvényfogyásuknál, viszont mindkét esetben a kifolyási oldali láncok rozsdásodnak jobban, hiszen ott nagyobbak a krátermélységek. A pesti oldalon a kráterek mélységéről az mondható el, hogy a befolyási oldalon sokkal jobban hasonlít az eloszlásuk egy haranggörbéhez, a kifolyás amplitúdók inkább egyenletesebbek. Ezeket demonstrálja az 52-53. ábra.

52. ábra: Pesti befolyás oldal krátermélységeinek szórása.

53. ábra: Pesti kifolyás oldal krátermélységeinek szórása.
