Budapesti Műszaki és Gazdaságtudományi Egyetem  
Gépészmérnöki Kar, Anyagtudomány és Technológia Tanszék

Tudományos Diákköri Konferencia – 2022

# Chrisofix ortopédiai ortézisek funkcionális jellemzőinek és károsodási folyamatainak vizsgálata

tudományos diákköri dolgozat

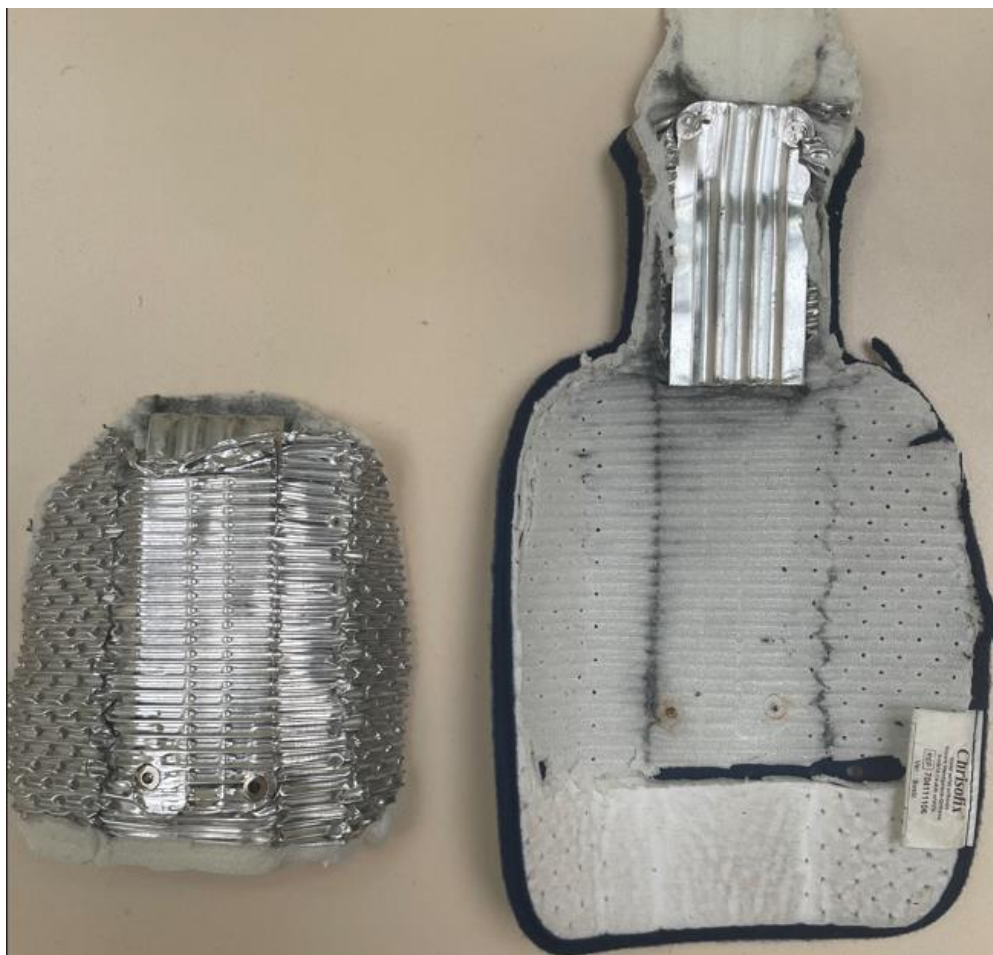
4.2. ábra. Sérült ortézis kibontott formában

A 4.2. ábra mutatja az *egyik* sérült alkarortézist, annak kibontott formájában. Látható, hogy öt fő részből áll: szövet, polifóm, hullámosított alumíniumlemez, merevítő alumíniumlemez, illetve a lemezeket összefogó szegecsek. Az is észrevehető, hogy a használat alatt a szegecsek berozsdásodtak.

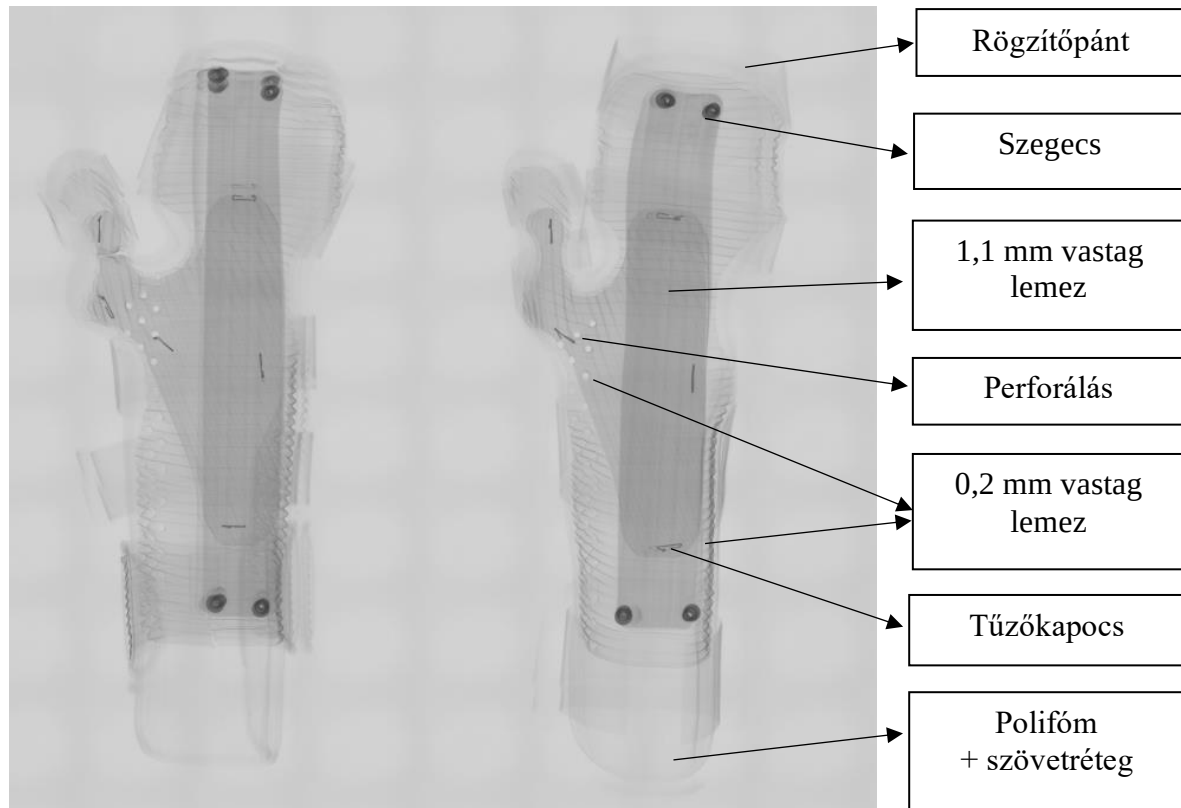
4.3. ábra. Palmáris alkarcsín hüvelykujjtámasszal RTG-felvétel; használt (balra), új (jobbra)

Látható, hogy a termék szerkezete *három*, különböző vastagságú és hullámosítású alumíniumlemezről épül fel. Egyikük a *legnagyobb*, de kisebb abszorpciójú, vékonyabb réteg (0,2 mm), amihez tűzőkapocsokkal rögzítették a közepes méretű (0,6 mm), szintén vékony, ún. hullámalumíniumból készült réteget. A legnagyobb alumíniumlemez szolgál arra, hogy a páciens a saját alkarjára tudja alakítani oldalirányból is az orvosi eszközt. A középső lemez a csuklónál lévő részeket és a hüvelykujjat merevíti. Ezt a két réteget merevíti az ulnaris részen egy vastagabb (1,1 mm) alumíniumlemezről készült merevítősáv, amit 4 darab, páronként egymástól azonos távolságra elhelyezett szegeccsel rögzítettek. Az alumíniumrétegekre kerül rá a polifóm-, majd a szövetréteg. Ezeket az anyagokat a röntgenfelvétel alig mutatja ki. Viszont láthatóak a bőr légzését biztosító perforálások. Ezek a perforálások, főleg a hüvelykujjnál veszélyes feszültséggyűjtő helyek lehetnek, így teret adhatnak egy-egy törés elindulásának. Szerencsére ennél az orvosi eszköznél ez nem történt meg. Egy másik orvosi eszköz esetén látható lesz majd, hogy a perforálásnál indulnak ki a törést okozó repedések.

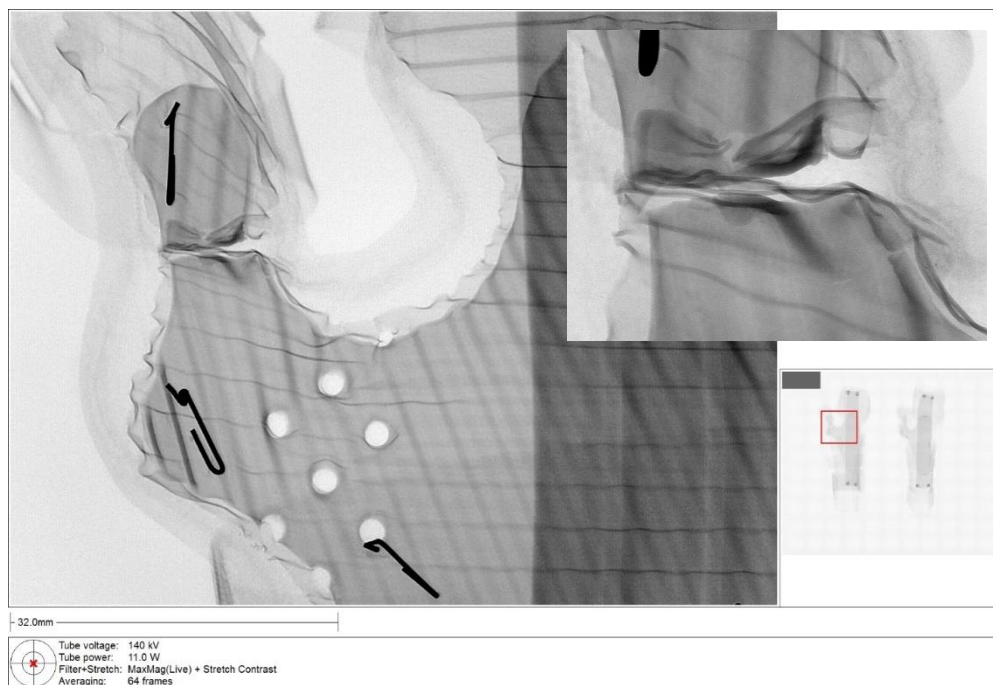
repedésképződést. Meglepő számomra, hogy a törés nem a sűrűn perforált részen következett be. A nagyított részen jól látszanak az elhajlás nyomai, gyűrődések, redők és ráncok, amik a törés bekövetkezésével keletkeztek. A törésről pontosabban a burkolórétegek eltávolítása után tudok majd többet megállapítani (4.4. ábra).

4.4. ábra. A hüvelykujji rész teljes törése a röntgenképen

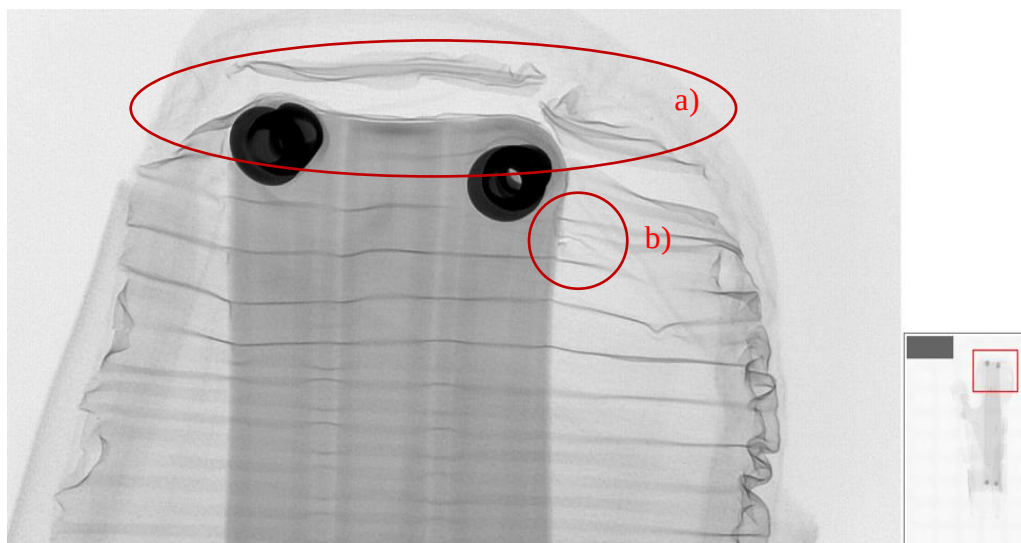
Még két szembetűnő törés figyelhető meg ezen az orvosi eszközön. Az egyik az ulnaris merevítőlemezek szélé mentén; erről a hosszú, nyeregízületi ortézis esetén részletesen fogok írni, illetve az ujjak végénél (4.5. ábra). Az ujjrész végénél megfigyelhető egy, a merevítőlemez mentén lévő határozott törés. Vélhetően az orvosi *eszköz* viselője, nem megfelelő körültekintéssel használta így idő előtt bekövetkezett a tönkremenetel. A képen még az is látható, hogy a vastagabb merevítő fölé begyűrődött a vékony hullámalumínium.

4.5. ábra. Az ujjrészvégi, teljes keresztmetszetű törés (a) és az lemez ottani felgyűrődése (b)

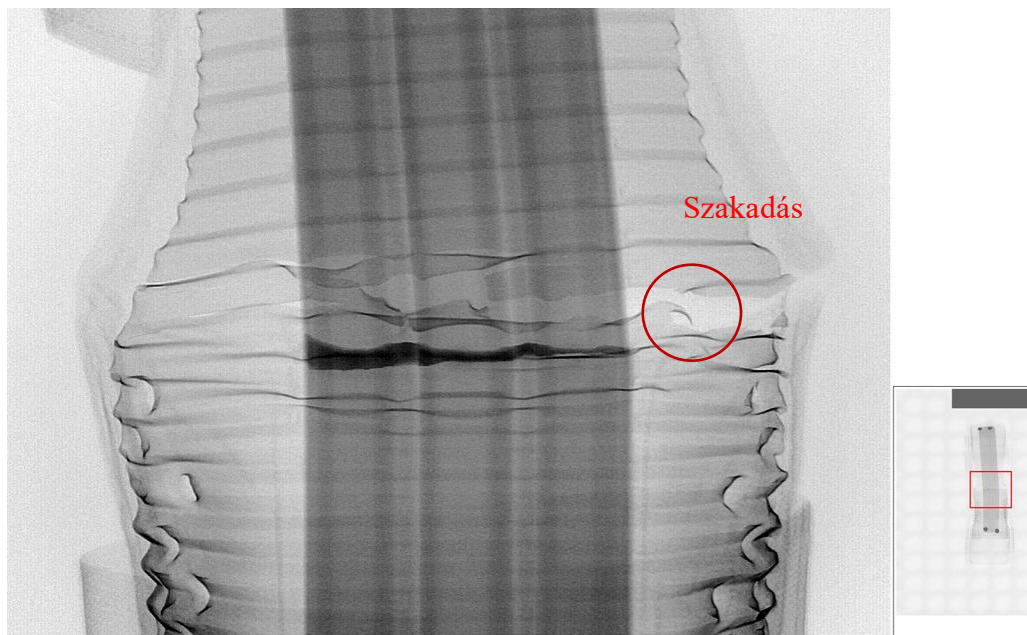
A törés, az előzőleg vizsgált orvosi eszközhöz hasonlóan, mind a két lemezt egyaránt érinti. Egy nagyobb nagyításban készült képről (4.7. ábra) arra következtettek, hogy ez a törés nem tisztán fáradásos törés. A jelölt rész arra utal, hogy a törés második fázisában szakadás is közrejátszhatott a roncsolódási folyamatban.

4.7. ábra. A Palmáris alkarsín törött csuklóí részéről készített röntgenkép

A törésen látható, hogy az alumíniumrétegek itt is egymásra csúsztak, illetve sok helyen felgyűrődtek.

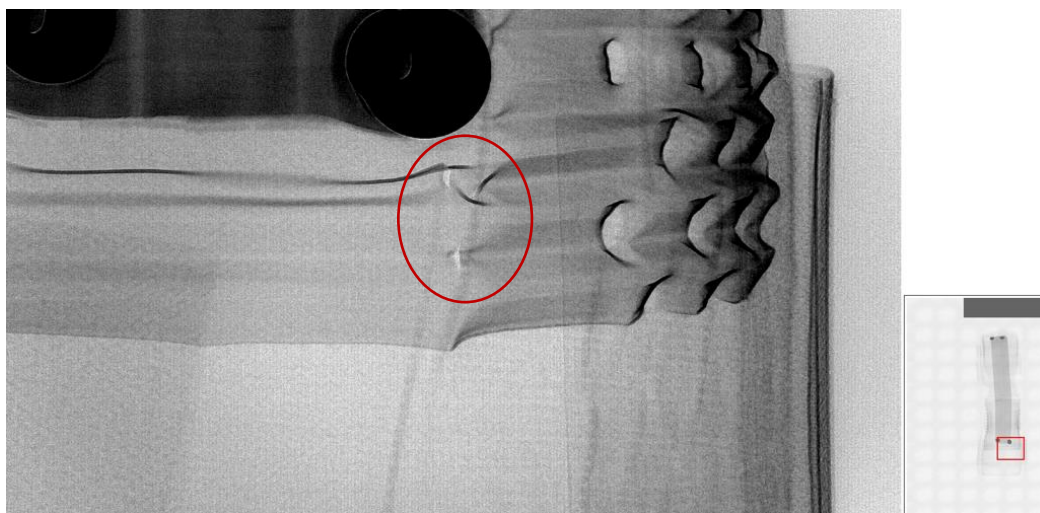
Ezen az orvosi eszközön is észrevehetőek a merevítő, vastagabb lemez szélé mentén hosszanti irányú repedések, amik több helyen hosszúra nőttek. Ezenkívül található az ortézis alsó részén egy lyuk, ami valószínűleg az alkarformára való többszöri igazítás közben keletkezett. A hullámosított alumínium azon a helyen, ahol a hullámprofilnak csúcsa van, a többszöri hajlítás hatására kilyukasztotta saját magát (4.8. ábra).

4.8. ábra Hullámalumínium lyukadása

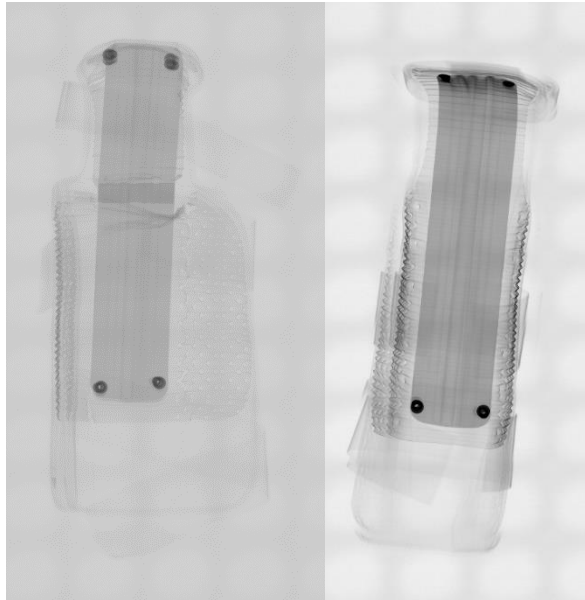
A hosszú nyeregízületi ortézis röntgenmikroszkópos vizsgálata kapcsán tapasztaltam a legtöbb olyan sérülést, ami kívülről, illetve a mindennapi felhasználás szempontjából nem észrevehető, de az orvosi eszköz ezekkel a hibákkal már nem, vagy korlátozott mértékben lenne használható.

4.9. ábra. A hosszú, nyeregízületi ortézis RTG-felvétele; használt (balra), új (jobbra)

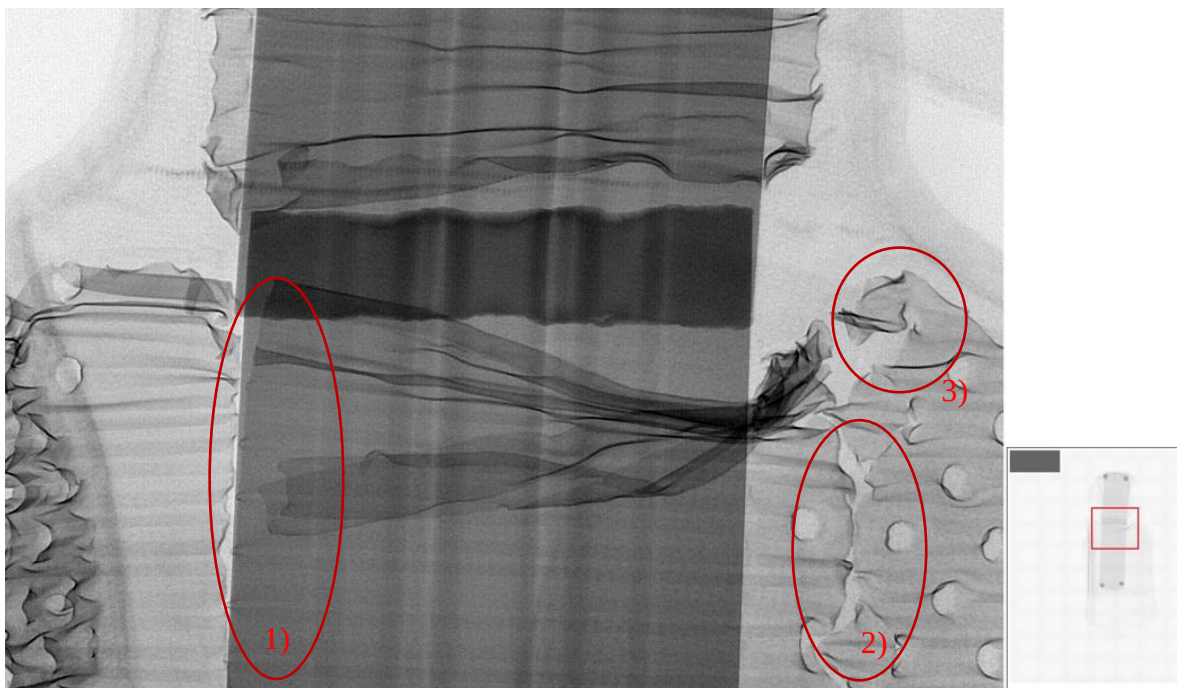
Természetesen a csuklói résznél lévő, teljes szélességben, mindkét fémréteget érintő fáradásos törés teljesen ellehetetleníti az ortézis további használatát. Ezt a törést a használatlan nyeregízületi ortézisen fárasztóvizsgálattal is szimuláltam; a dolgozat második felében ismertetem.

4.10. ábra. A csuklónál lévő, felgyűrődött részen kialakult fáradásos törés

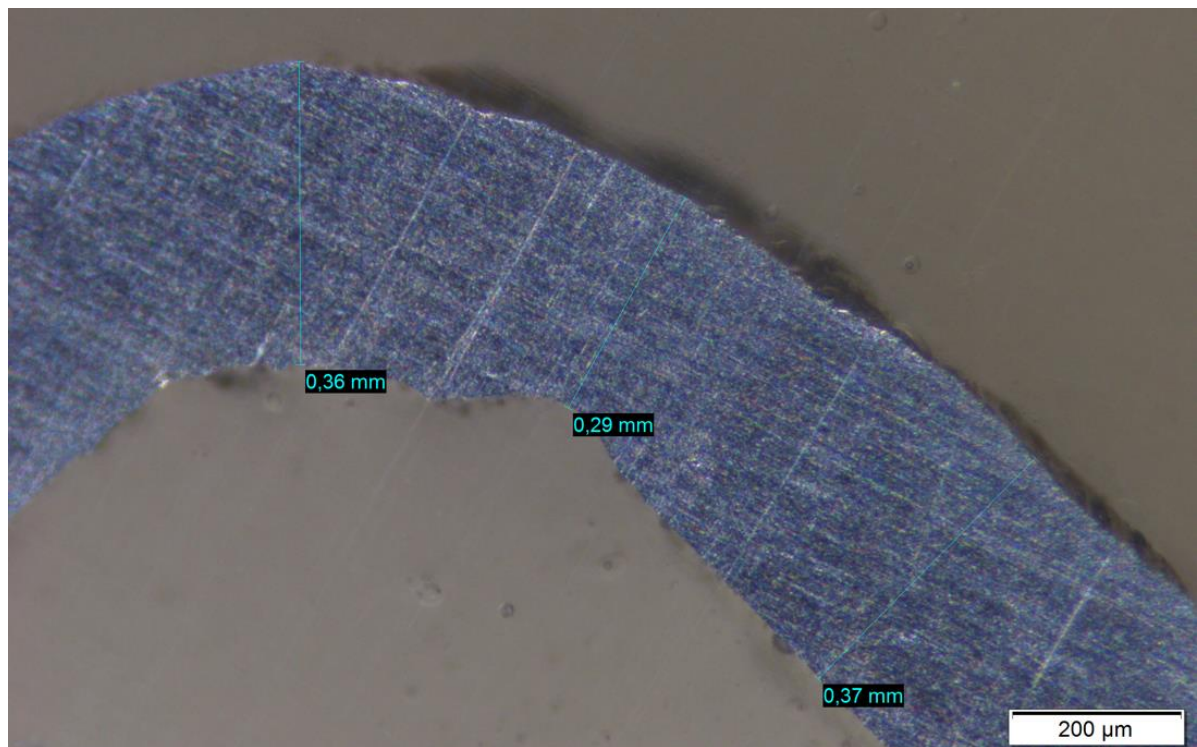
A 4.13. ábra mutatja azt is, hogy a lemezvastagság a névleges 0,4 milliméterhez képest kisebb, 0,37 milliméter az egyenes szakaszokon, és 0,36 milliméter a hajlításonál, azaz a hullámcsúcsoknál; ez azonban egyedi mérési eredmény.

4.13. ábra. A lemez profiljának deformitásvizsgálata során mért értékek

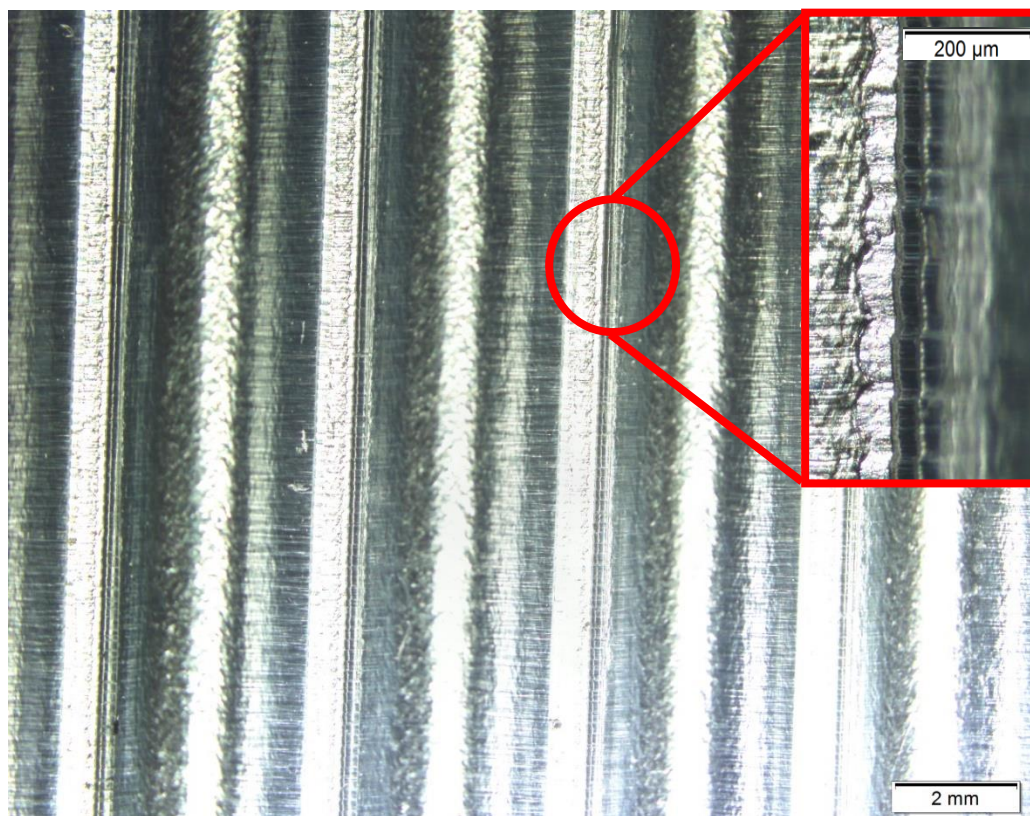
Az 4.14. ábra jól mutatja, hogy a hullámok alján hosszanti irányban végigfut egy kisebb mélyedés. Ez a mélyedés minden hullámon jelen van, így arra következtetek, hogy a hullámosító berendezés teljes hosszában valamilyen szerszámhiba van.

4.14. ábra A hullámosított alumínium felületi képe két nagyításban

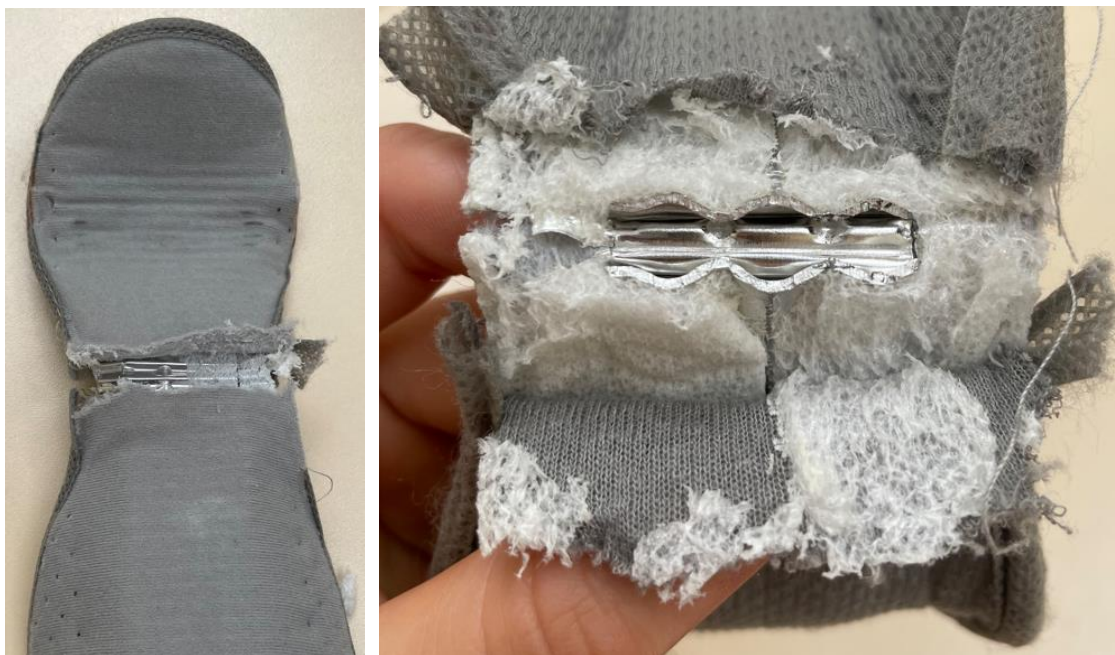
5.5. ábra A fűrésztett eszköz törésének helye és a töretfelület kinézete kibontás után

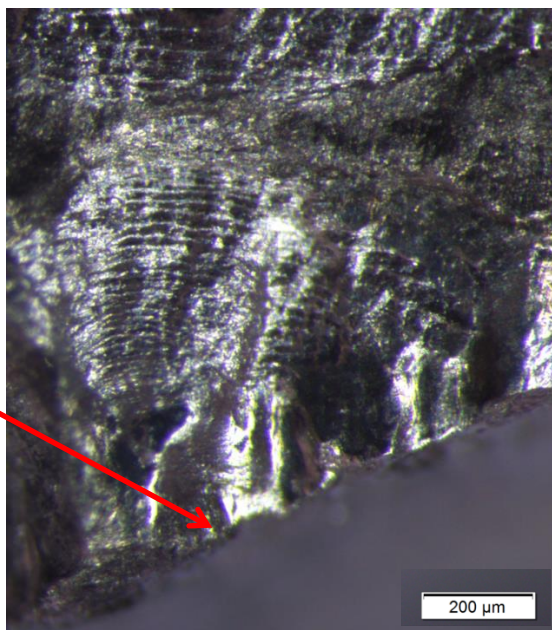
**Repedésképződés  
helye**

5.9. ábra. A fárasztott ortézis proximális töretfelületén lévő repedésképződési pont

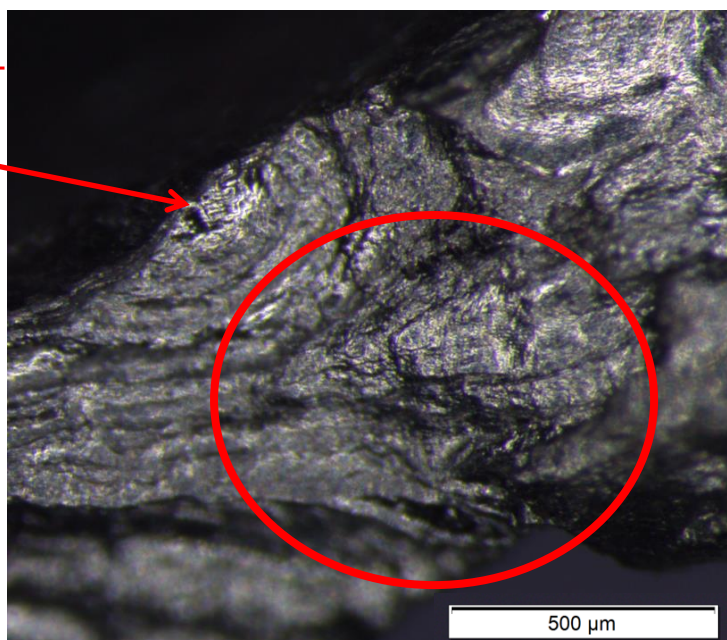
**Repedésképző-  
dés helye**

5.10. ábra. A panaszolt ortézis disztális töretfelületén lévő repedésképződési pont

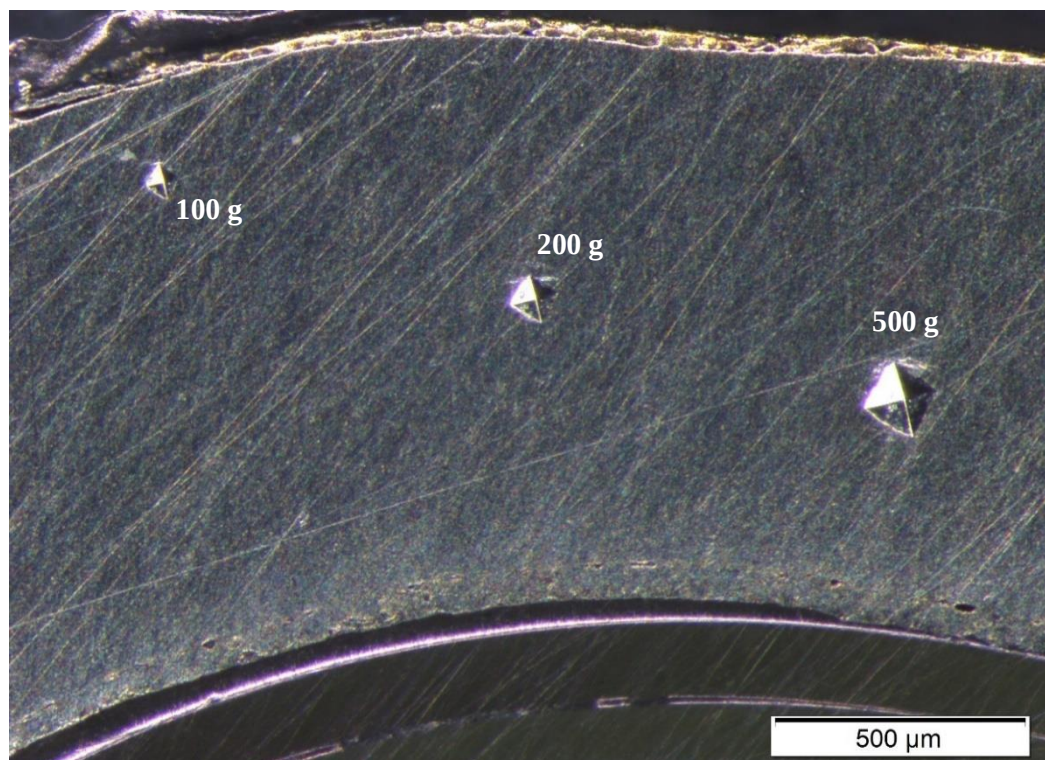
A DIN EN ISO 18265:2004 szabvány szerinti táblázatból arányosan következtetve a 40 HV érték körülbelül 125 MPa szakítószilárdságnak felel meg. Ez az érték a lemez műbizonylatában előírt 105–145 MPa intervallumon belül van, így az anyag megfelelő.

5.14. ábra. A merevítőlemez vizsgálatakor keletkezett lenyomatok 100, 200 és 500 g terhelés mellett

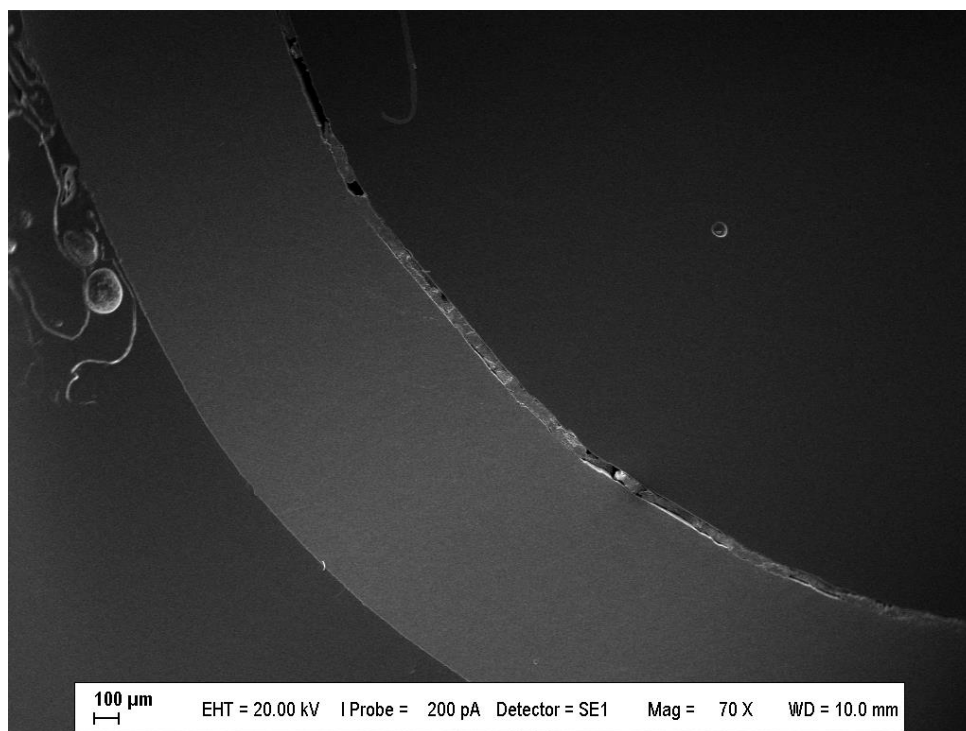
A csiszolat elektronmikroszkóppal való vizsgálatokor a fő célok között szerepelt, hogy esetlegesen zárványokat vagy anyagon belüli mikrorepedéseket találjak. Ezek a jelenségek mind csökkentenék a fárasztásnak való ellenállást, így indokolnák az idő előtti törést. Esetünkben sem zárványt, sem anyagon belüli mikrorepedést, sem mikroüreget nem találtam. Ezt a 70-szeres nagyítás mellett készült 5.16. ábra is mutatja. Egy teljesen homogén felület látható mindenféle belső, anyagbéli hibák nélkül.

5.16. ábra. A vizsgált merevítőlemez metszete

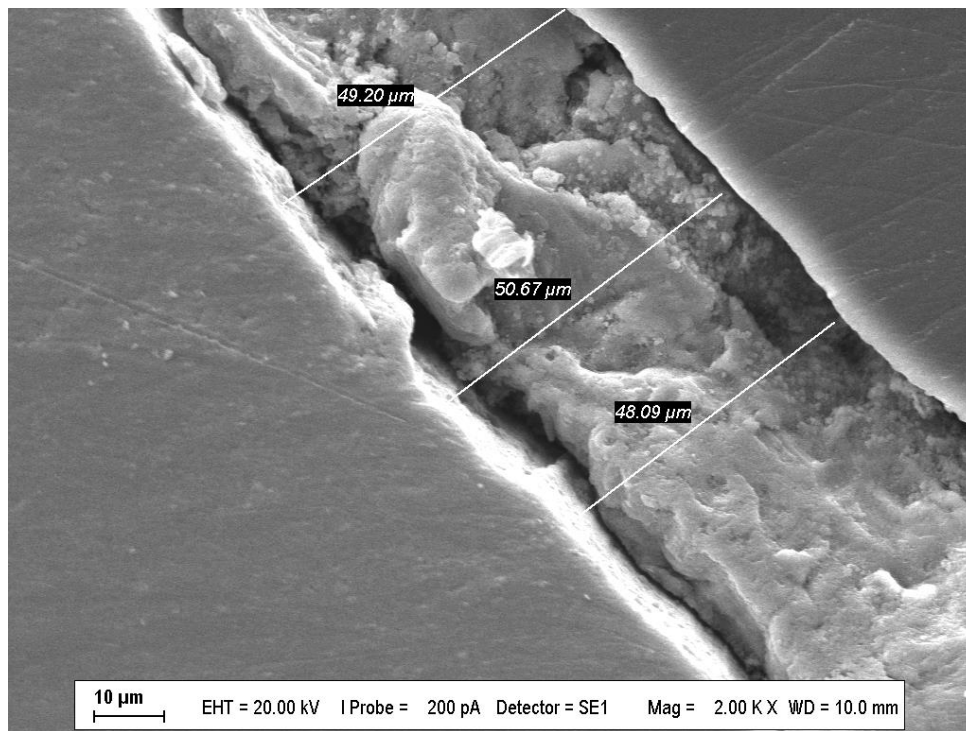
Az ábrán látható, hogy a lemez keresztmetszete felső részén egy nagyjából egyenletes vastagságú inhomogén sáv található. Visszaszórt elektron detektorral vizsgálva a sáv minimális eltérést mutat a merevítő anyagához képest, tehát majdnem teljesen ugyan olyan rendszámú anyagból van a két rész. Ez a sáv a lemez széléről a műgyanta és a fémfelület közötti tapadási hézagba belegyömöszölődött fémgorgács és csiszolóanyag egyvele. Érdekesnek tartom megjegyezni, hogy a tapadási hézag nem egyenletes, hanem apró távolságokon belül is szélességbéli eltéréseket mutat, illetve a felülete is barázdált (5.17. ábra).

5.17. ábra. Az alumíniumlemez és a műgyanta közötti tapadási hézag

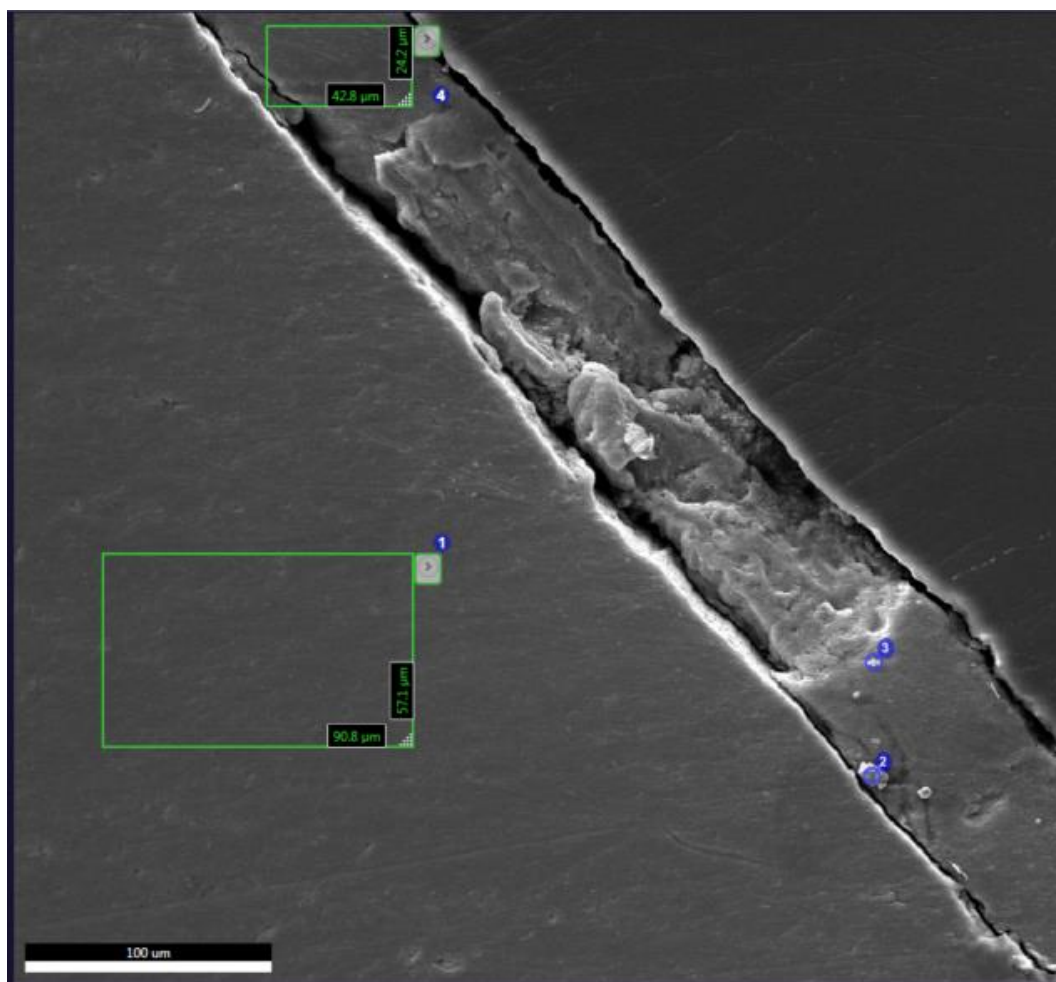
A szemcsék anyaga nagyon változatos: tartalmaznak nagy mennyiségben rezet, cinket, szennet, káliumot. Ezek mind nemvárt anyagok a vizsgált mintát tekintve. A szemcsék fényességéből arra következtetek, hogy ezek a részek töltődnek az elektronsugár hatására, így valószínűleg az aranyozás után kerültek a mintára, tehát nem szervesen a része, hanem csupán a laboratóriumban megtalálható, vagy a levegőből a mintára kerülő szennyeződések. A szemcsékhez tartozó pontos anyaghányad a mellékletbe szerkesztett EDS-riport táblázatában olvasható.

5.18. ábra. EDS-sel vizsgált részek: 1) merevítőlemez, 2) első szemcse, 3) második szemcse, 4) a tapadási hézagba beleygőmszörlődött forgács
