**PÉCSI TUDOMÁNYEGYETEM**  
**Műszaki és Informatikai Kar**  
Mérnöki és Smart Technológiák Intézet  
[Gépészmérnök Tanszék](#)

# **KERÉKPÁR VÁZ ÉLETTARTAM NÖVELÉSÉNEK LEHETŐSÉGE**

TUDOMÁNYOS DIÁKKÖRI DOLGOZAT

Pécs, 2022.

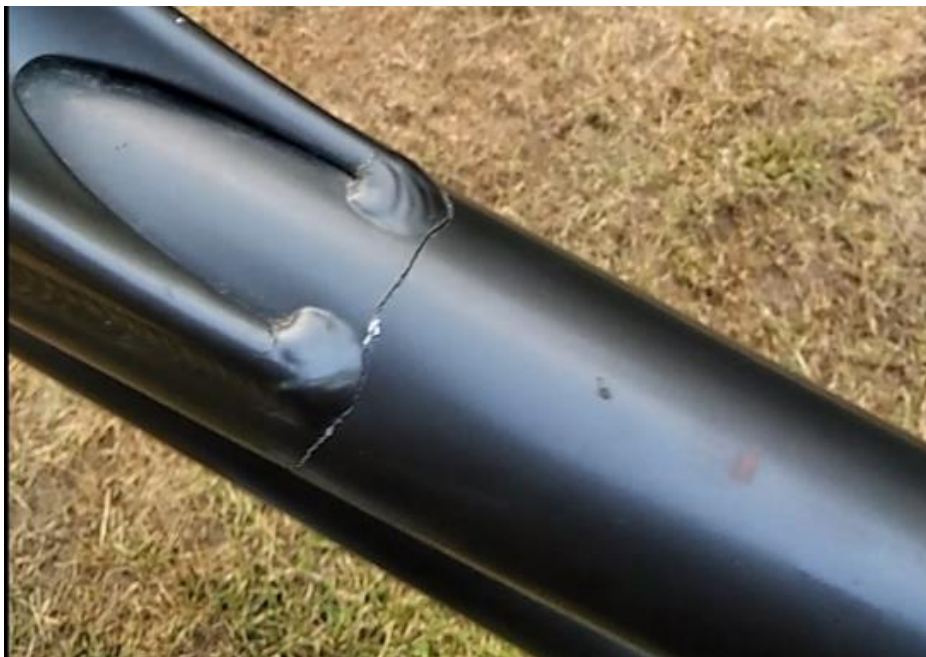
9. ábra: Vázon keletkező első repedés

Az első repedés a vázon az egyik legmeghatározóbb feszültséggyűjtő pontban jelentkezett, a nyak merevítése utáni hegesztés végpontja, azaz az alsó merevítő elem végpontja és az alsó vázcső találkozásánál a nagy húzóerő, hajlítónyomaték hatására. A repedés az alsó cső keresztmetszetének felén végig futott.

A repedés legnagyobb valószínűséggel a gyakori hirtelen fellépő dinamikus igénybevételek hatására következett be. Repedés után megbizonyosodtam róla, még javítható a váz.

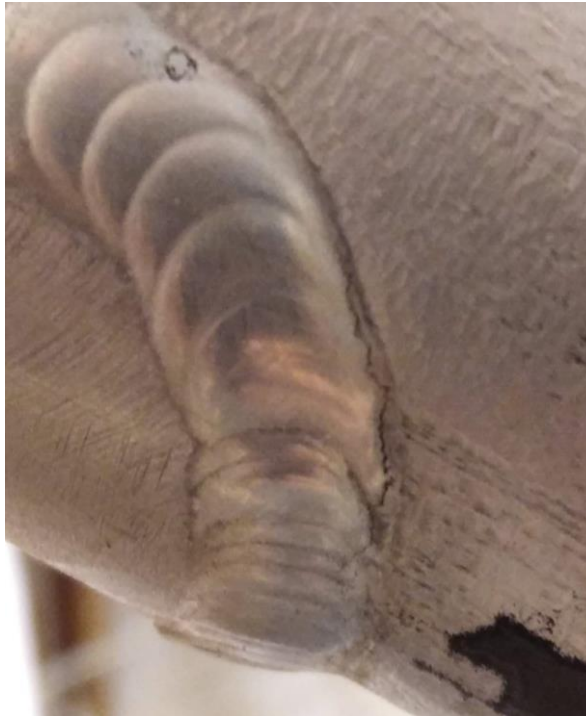
10. ábra: Második repedés

Az első hegesztés során fellépő hőhatás, illetve a felhegesztett merevítő lemez alsó részén kialakuló feszültséggyűjtő pont részben kedvezőtlen hatásokat váltott ki, ezen feltételek hatására hajszálrepedések jelentek meg.

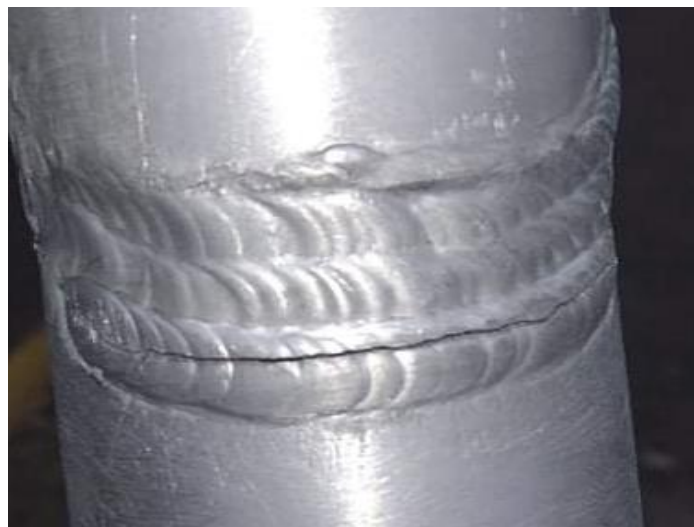
**11. ábra: Harmadik repedés**

2020 szeptember 25-én következett be. Az első repedéshez hasonló töretkép alakult ki. hosszán fel repedt a varrat középpontjánál, hasonló töret jellemzőkkel: tompa, pattanó hang, alsó vázcső keresztben 1/3 részben megrepedt alulról, húzóerő hatására, szintén földugratón történő landoláskor.

Valószínűleg a nagy hőhatás hatására bekövetkezett egy szilárdságtani tulajdonság romlás a hőhatás övezeten belül hasonló töret jellemzőkkel: tompa, pattanó hang, alsó vázcső keresztben 1/3 részben megrepedt alulról, húzóerő hatására, szintén földugratón történő landoláskor

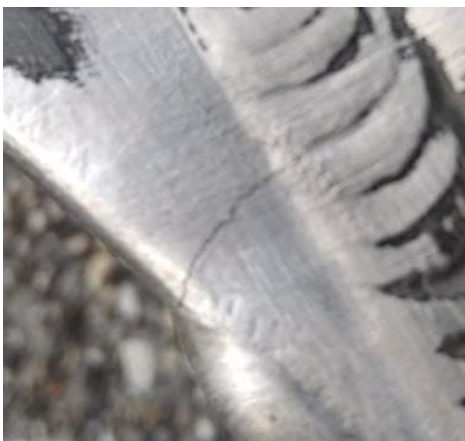
**13. ábra: Negyedik repedés/1**

Az újabb merevítő lemez felkerülése után a 2 feszültség gyűjtő pont is ki alakult a vázon, a fő pont átkerült a váz eredeti merevítője és az első felhegesztett lemez találkozásához. 2021 szeptember 16-án 4 helyen véltem felfedezni hajszálrepedéseket, páros oldalanként a második merevítő lemez C alakú bemetszésének végpontjánál és a varrat találkozásánál a repedés megindult, illetve az első + merevítő lemez és a

gyári merevítő elem össze hegesztett varratának tövében indult meg. Betonon történő intenzív használat okozója a törésnek

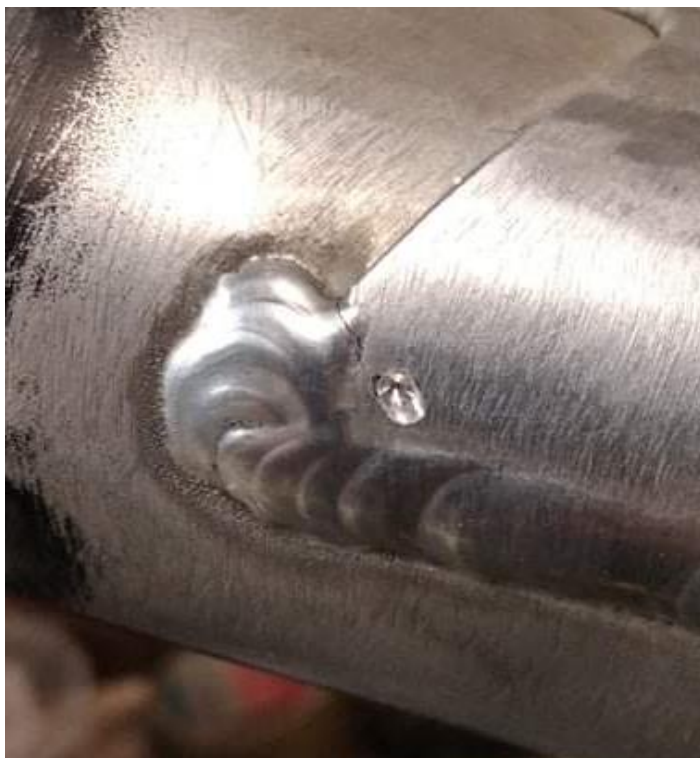
14. ábra: Negyedik repedés/2

A második feszültséggyűjtő hely a legutóbb felhegesztett merevítő lemez felhegesztésének sarkában jelentkezett. Ha ezek a repedések el érik az eredeti vázcsövet, megrepszítik azokat.

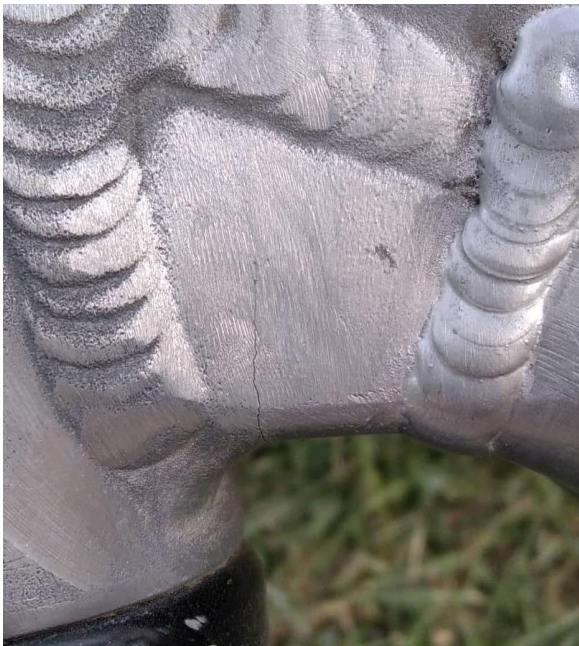
**15. ábra: Ötödik repedés**

A fő feszültséggyűjtő hely továbbra is nyak környezetében jelentkezett, főleg, hogy a nagy merevítő lap az alsó része eloszlatta a feszültség nagy részét. Repedésre 2022 május 27-én lettem figyelmes, gyári merevítő és a fejcső összehegesztésénél indult meg, mindkét oldalon, majdnem az alsó vázcsőig felrepedve

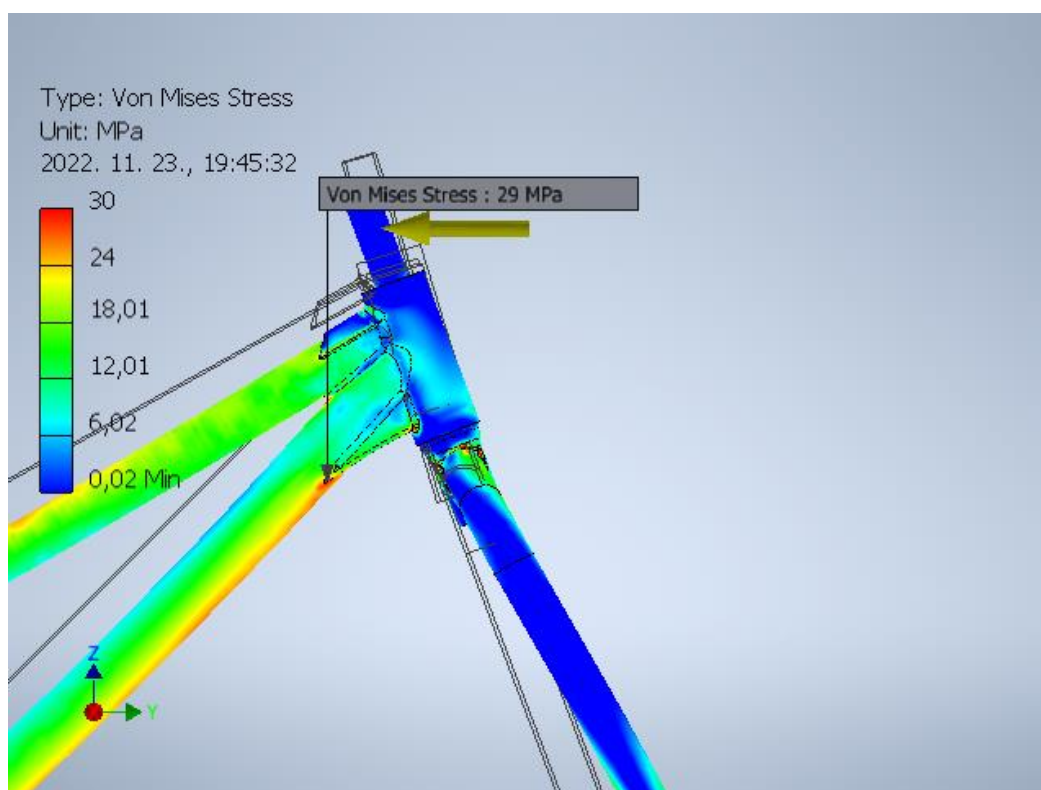
22. ábra: Gyári tervezés vizsgálata

A kritikus helyen kialakuló legnagyobb feszültség érték **29MPa**

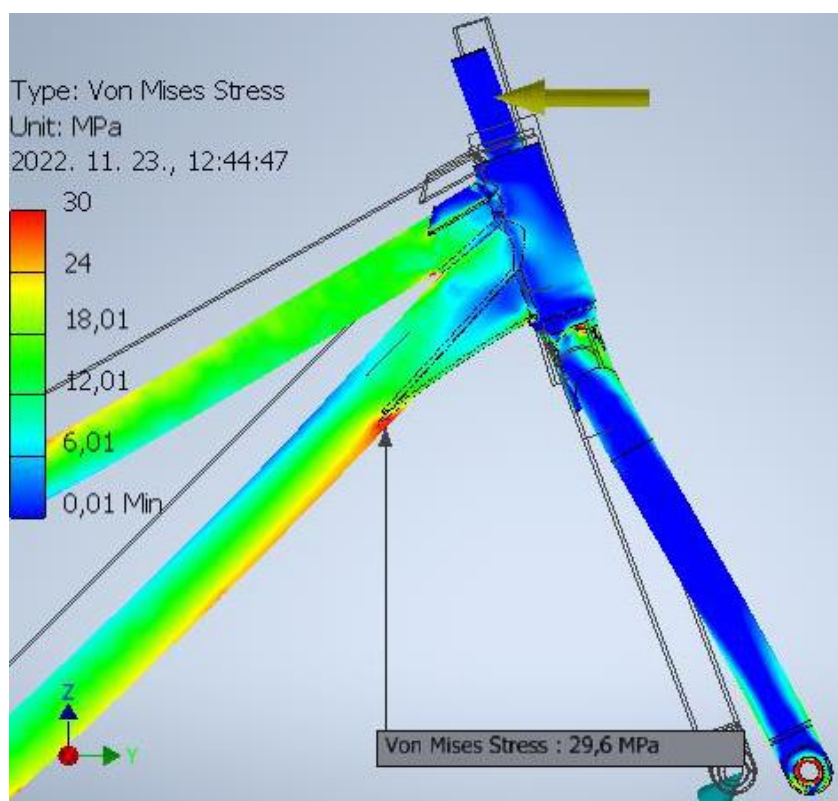
23. ábra: Hosszabb merevítő elem vizsgálata

A kritikus helyen kialakuló legnagyobb feszültség érték 29,6MPa, a biztonsági tényező értéke **11,83**

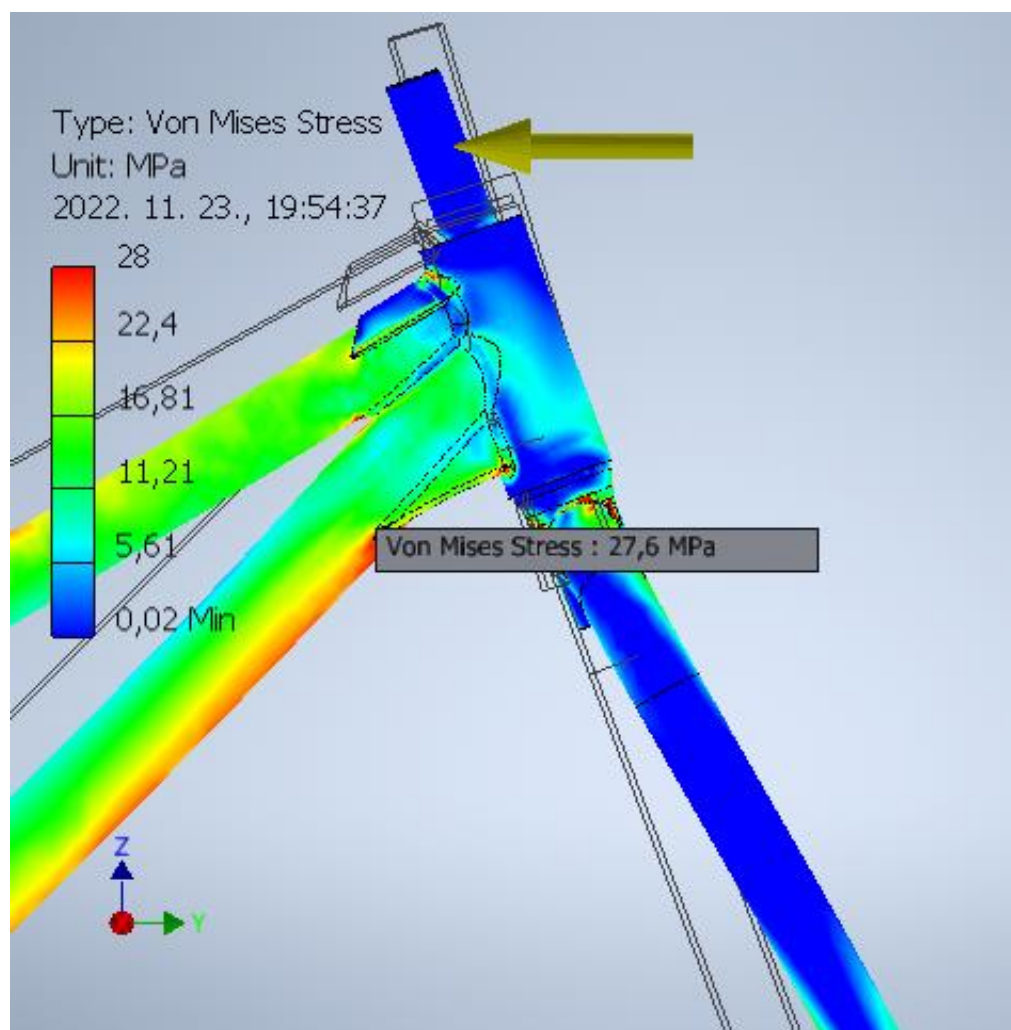
24. ábra: Rövidebb merevítő elem vizsgálata

A kritikus helyen kialakuló legnagyobb feszültség érték **27,6MPa**

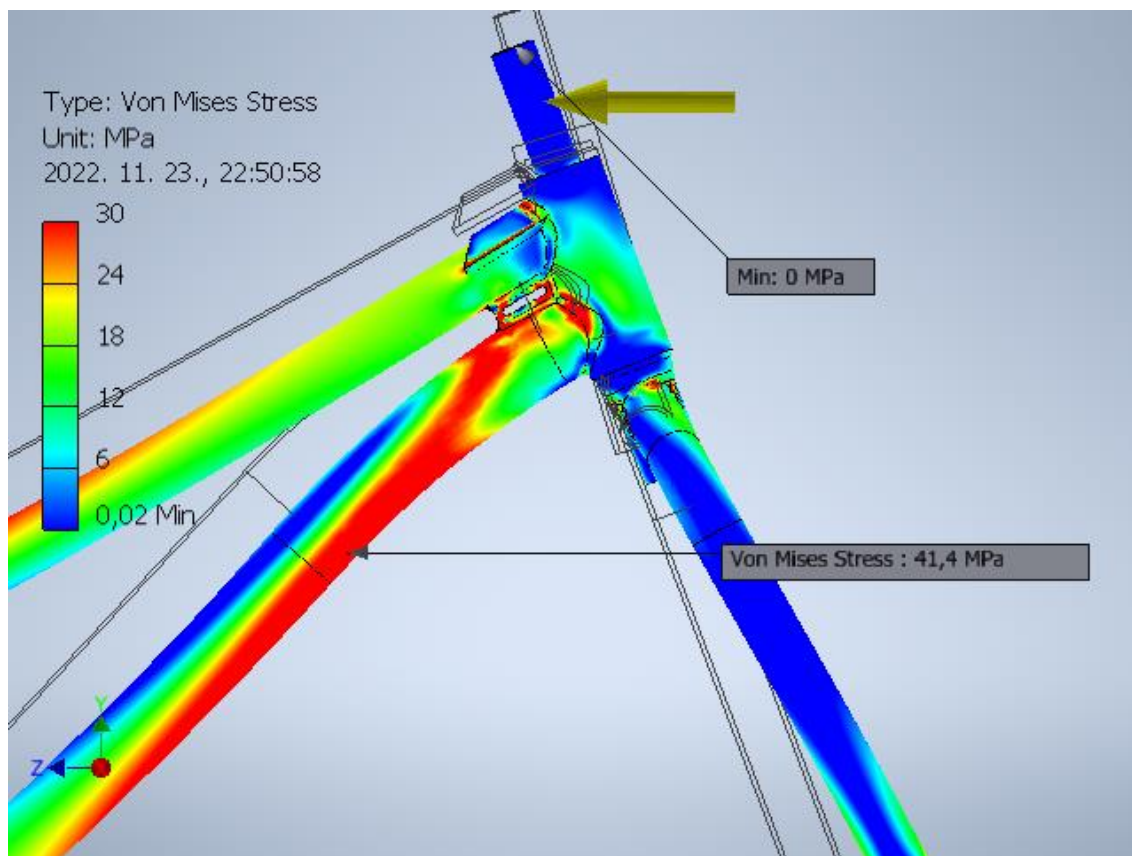
25. ábra: hajlított alsó cső vizsgálata

A kialakuló maximális feszültség értéke **41,4MPa**, ami jóval meghaladja a többi megoldásnál tapasztaltakat, ennek érdekében megnéztem az alsó cső falvastagság növelése 0,5mm-rel, milyen hatást gyakorol a feszültség értékeire.

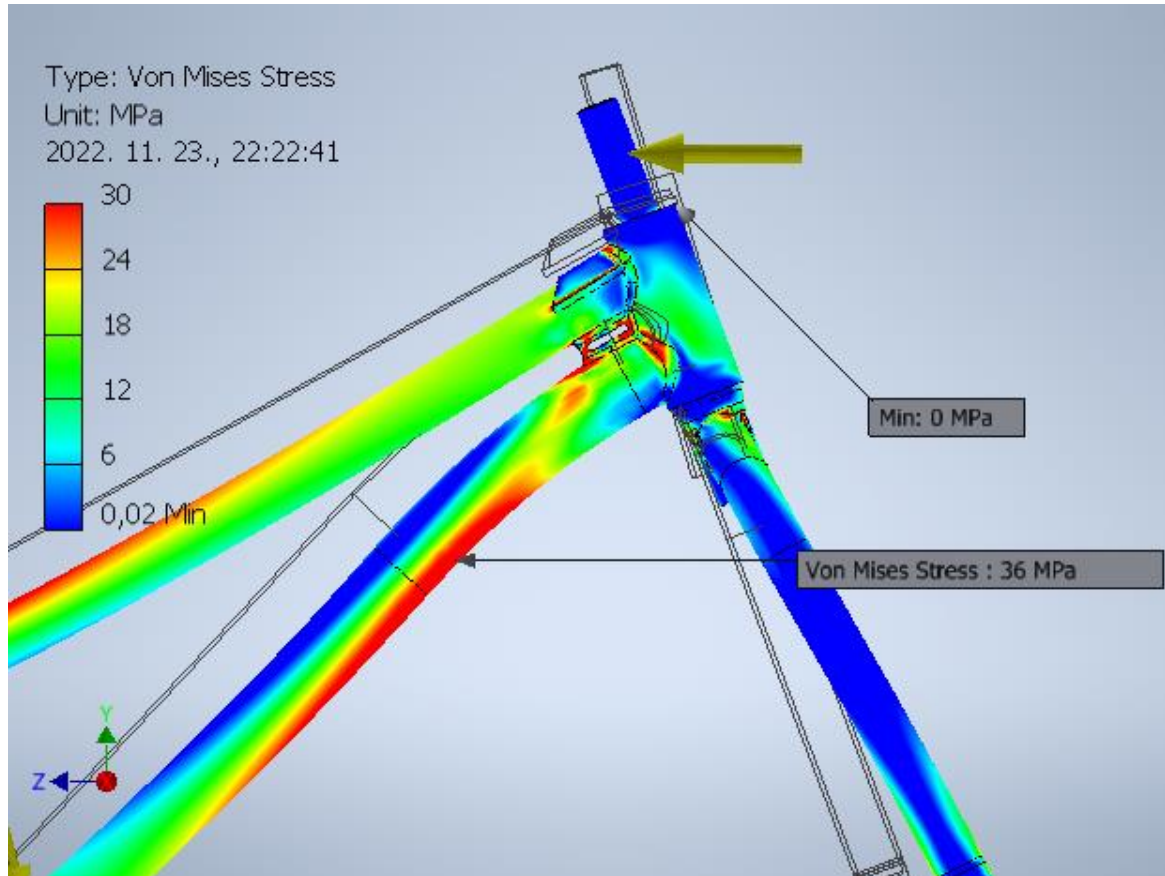
26. ábra: Hajlított, növelt falvastagságú cső vizsgálata

A 0,5mm-rel megnövelt falvastagság esetén is kirívó érték adódik a többi megoldáshoz képest, a maximális feszültség értéke **36MPa**, biztonsági tényező értéke **9,73**
