# **OTDK DOLGOZAT**

Soproni Egyetem

**Faipari Mérnöki és Kreatívipari Kar**

## **A Kecske-hegyi kilátó szilárdsági vizsgálata**

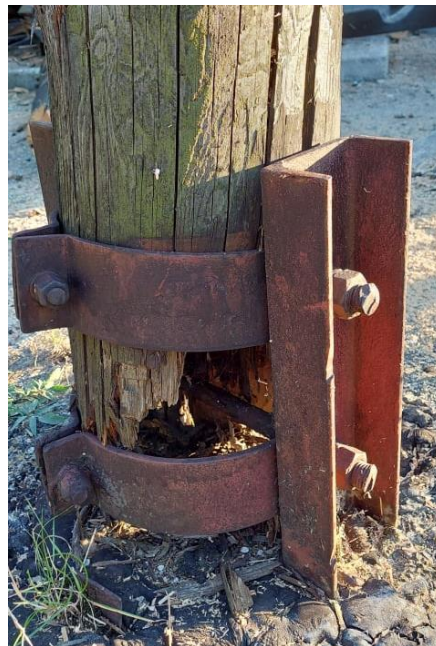
2018 nyarán a tulajdonos, a TAEG Tanulmányi Erdőgazdaság Zrt. egy ellenőrzése során vette észre, hogy a tartószerkezeti gerendavégek, valamint egyéb faegységek elkorhadtak (8. ábra), a kilátóra felmenni életveszélyessé vált. Ezt követően szakértők is megvizsgálták az építményt, akik szintén megerősítették ezt a tényt. A kilátót körbekerítették, táblákat helyeztek ki, valamint lebontották az alsó lépcsőfokokat a biztonság érdekében. Mivel mindenképpen szerettek volna új, biztonságos építményt emelni a helyére, a bontás előtt pályázatot írtak ki, melyre a nyertes 2021-ben tisztázódott. A régi kilátó így ebben az évben, szeptember 24-én került végül elbontásra. A folyamatot megnehezítette a géppel való nehéz

8. ábra: A kilátó korhadt lábazata [1]

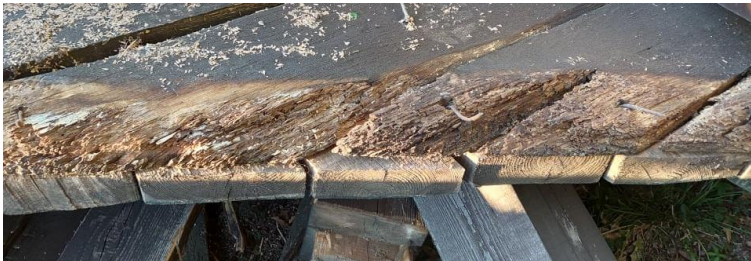
A következőkben további képeket láthatunk a felmérésről, melyeken megfigyelhető a lebontott állapot, további korhadások, és beázás miatti oxidáció a csavarhelyeken. (11-17. ábrák)

13. ábra: Korhadt padozat [1]

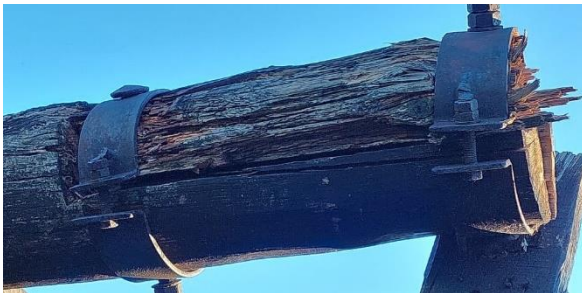
15. ábra: Befogott lábazati elem [1]

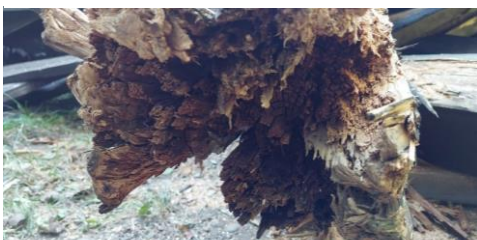
16. ábra: Törött elem [1]

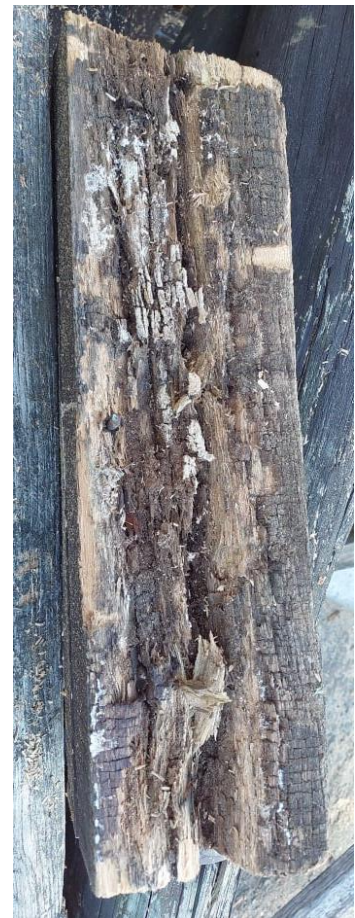
14. ábra: Korhadt szerkezeti elem [1]

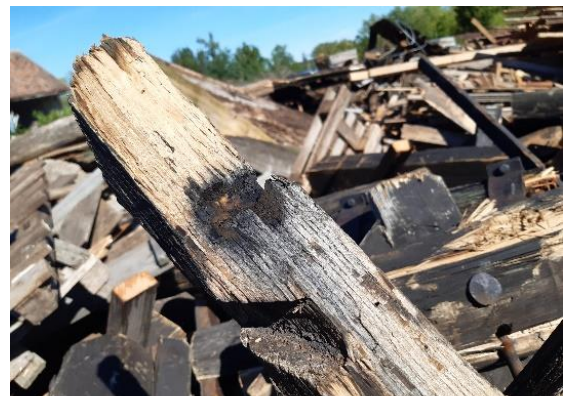
17. ábra: Oxidálódott csavarhely [1]

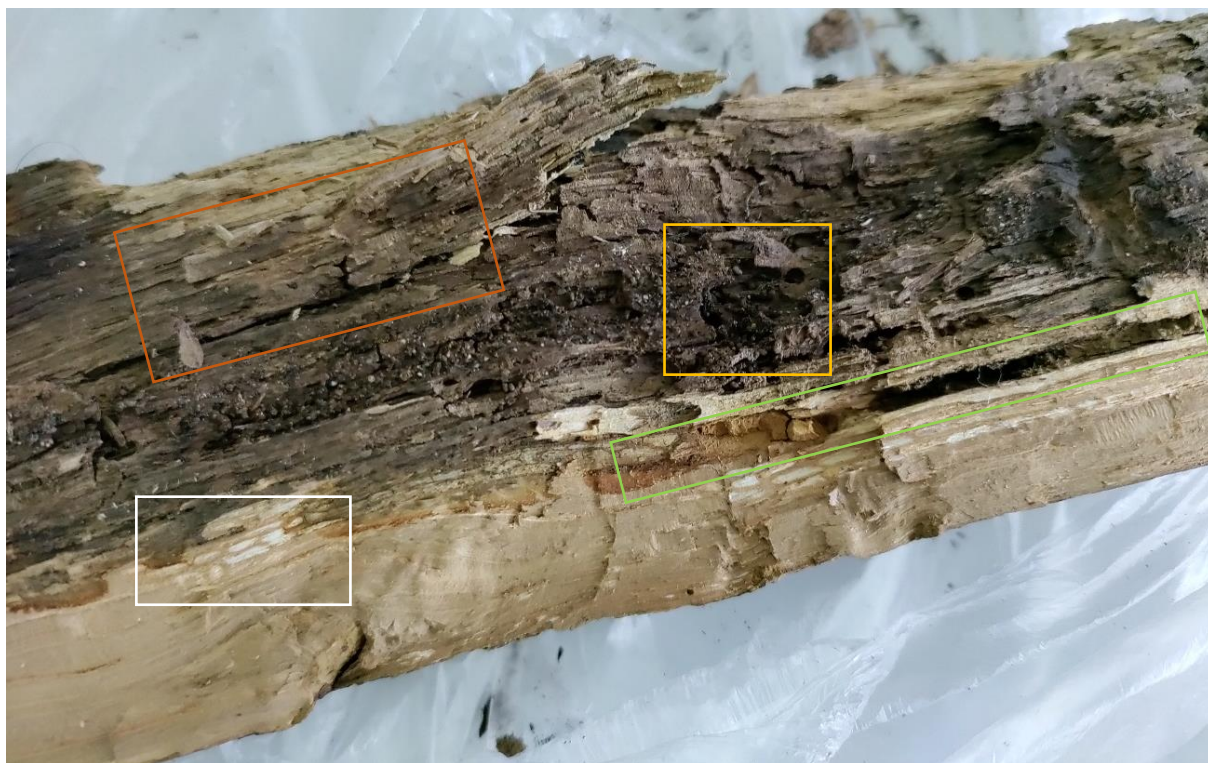
Több részlet már szabad szemmel is jól kivehető, amint azt a 19. ábra is mutatja. A középső részeken barnakorhadást (narancssárga jel), míg az azt körül ölelő részeken fehérkorhadást (fehér jelölés) figyelhetünk meg. Elszórtan kevés vöröskorhadásra utaló jeleket is találtunk. Megfigyelhető továbbá egy hosszú rovarjárat is, mely ismeretlen farontó rovartól származhat (zöld téglalap), továbbá hangyák által használt járatok is fellelhetők (sárga jelölés). A korhadást a faanyag földdel való közvetlen érintkezése és nedvességgel való találkozása válthatta ki, mely a rovaroknak is kedvező környezetet biztosított.

19. ábra: Szabad szemmel vizsgált minta [1]

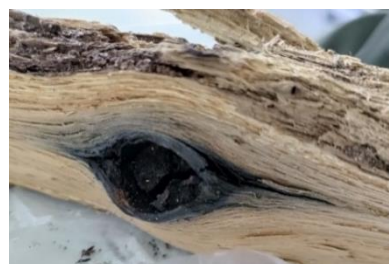
A korhadások típusát az általuk mutatott képpel lehetett jól elkülöníteni. Barnakorhadás a cellulózok és hemicellulózok gomba által okozott bontásával keletkezhet, kockás repedezettséget mutatva. Fehérkorhadás esetén ezen alkotórészek mellett a lignin is lebontásra kerül, - amely a faanyagok színét biztosítja, - így annak kifehéredését tapasztalhatjuk, valamint puha, szálás szerkezet alakul ki. A mintákon a göcsöknél, valamint a csavarok helyén oxidációt is megfigyelhetünk, amint azt a 20. és 21. ábra is mutatja.

20. ábra: Göcs oxidációja [1]

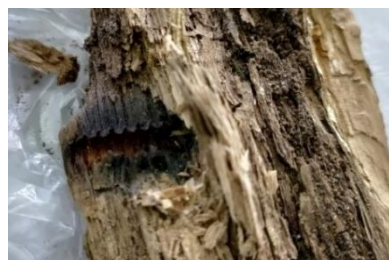
21. ábra: Csavarhely oxidációja [1]

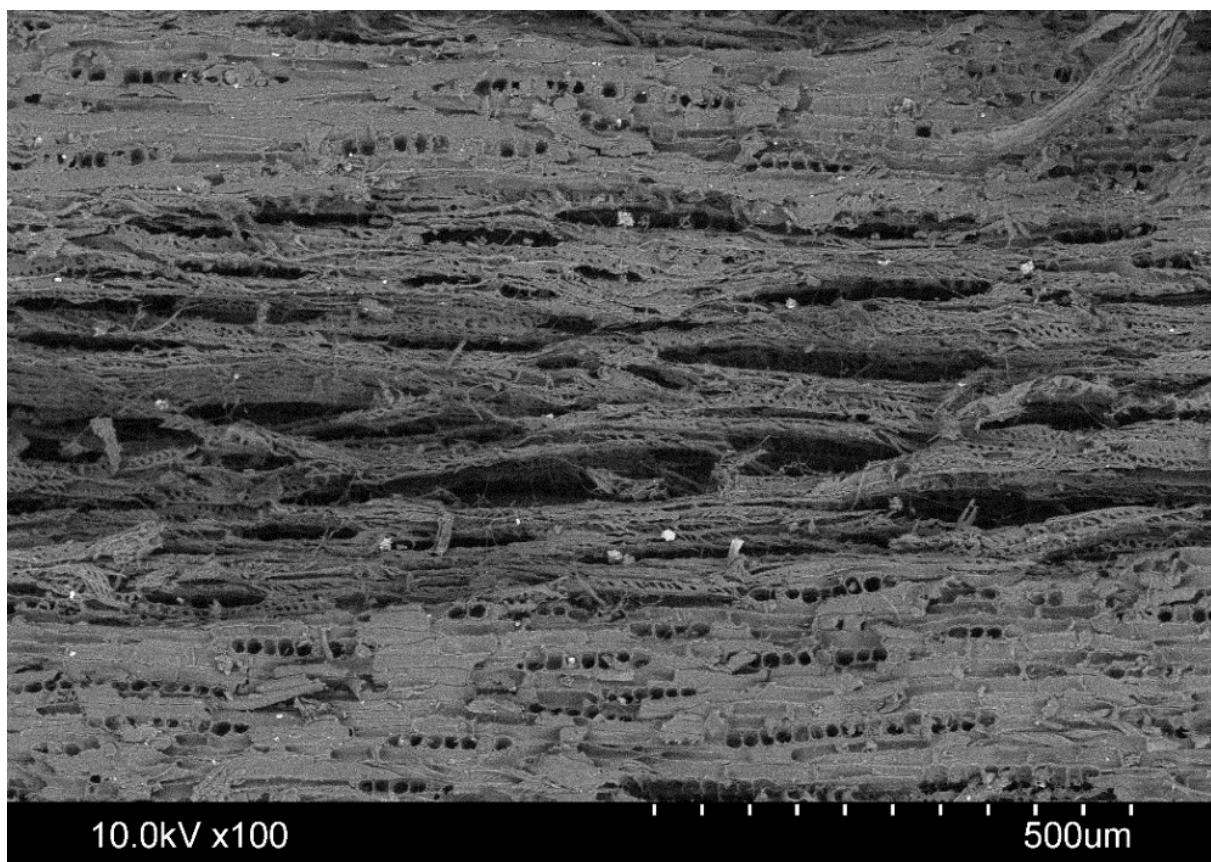
23. ábra: Fehérkorhadás 100-szoros nagyításban [1]

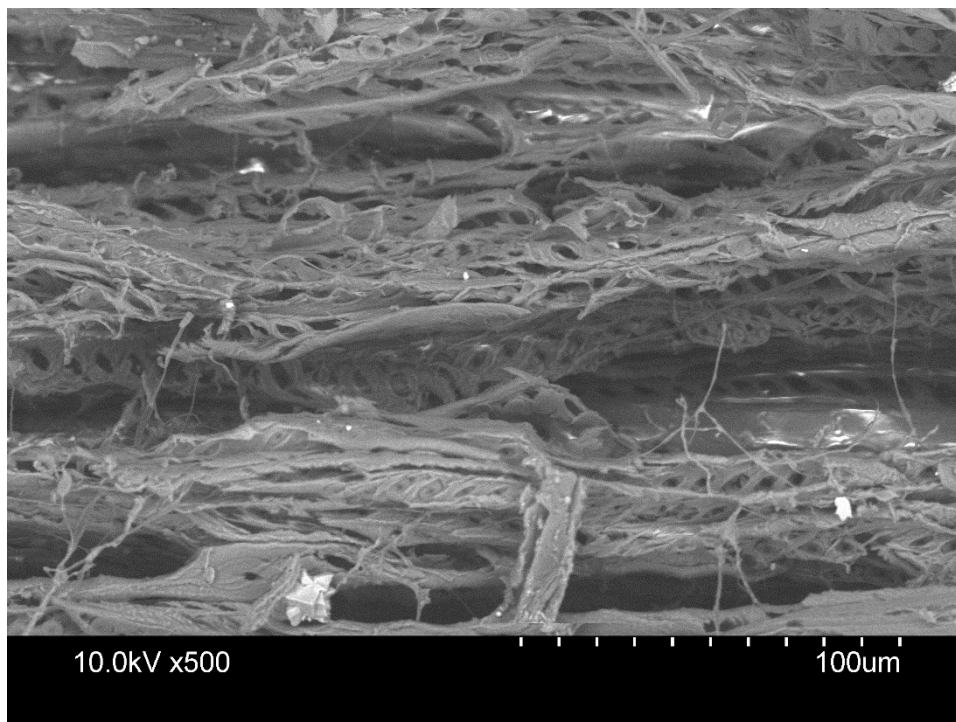
ábrán, nagyobb, 500-szoros ráközelítéssel még kivehetőbbé válik a roncsolódott szerkezet, valamint már teljesen látható a gombafonalak rajzolata.

24. ábra: Fehérkorhadás 500-szoros nagyításban [1]

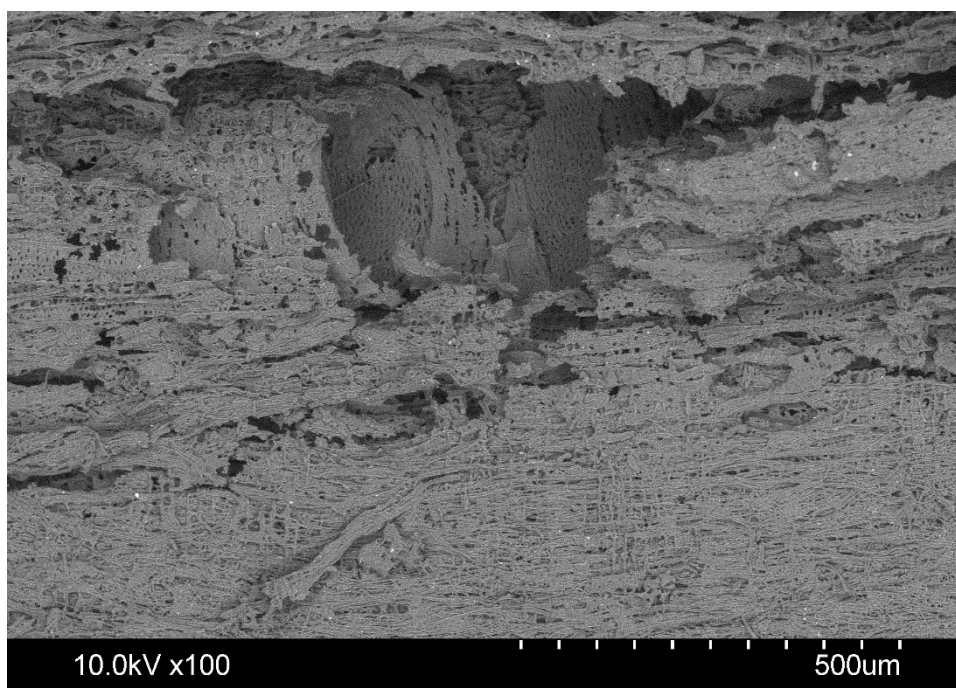
A következő, 25. ábrán vöröskorhadást figyelhetünk meg 100-szoros nagyításban, amely jellege látványosan elkülöníthető a fehérkorhadástól, sokkal szivacszerűbb rajzolatot figyelhetünk meg. Azt követi a 26. ábra, ahol ezerszeres nagyításban még jobban láthatjuk, ahogyan itt is megjelennek a gombafonalak, szinte teljesen behálózva a mintatestet. Ezeken a képeken láthatjuk, hogy a gomba már lebontotta a sejtfalat, szinte csak a rostkötegek maradtak.

25. ábra: Vöröskorhadás 100-szoros nagyításban [1]

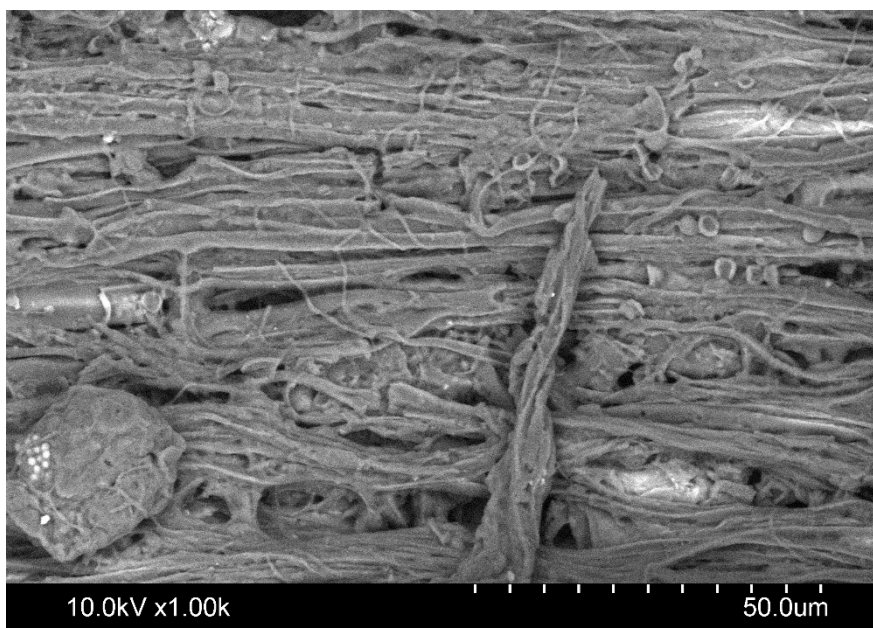
26. ábra: Vöröskorhadás 1000-szeres nagyításban [1]

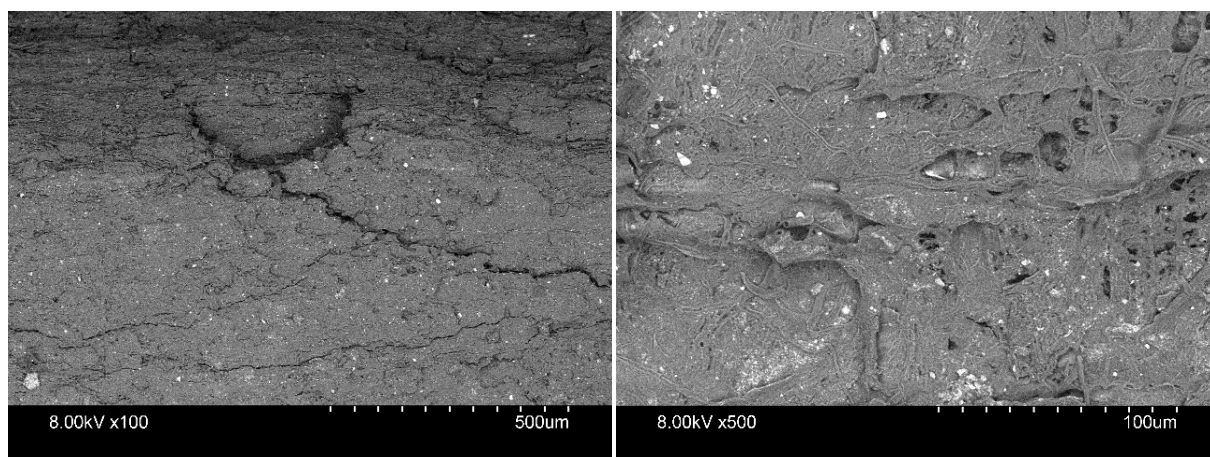
A 27. és 28. ábrán a felületről készült fényképet láthatjuk, amelyen gyakorlatilag egy micéliumréteget lehet látni, a fa szerkezete már nem is észrevehető.

27. és 28. ábra: Micéliumréteg a felszínen 100-szoros és 500-szoros nagyításban [1]

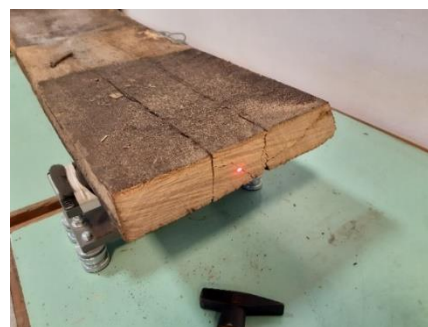
Megfigyelhetjük, hogy a lucfenyő minták rendelkeztek a legkisebb sűrűséggel, viszont a rugalmassági modulus értékeinél nem ezt tapasztaljuk. A mérés eredményei közül külön kiemelném a 7-es számú mintatestet, amely a koppintás végénél hosszanti irányban repedezett volt (35. ábra). Ennél mind a három ép, vagy kis repedéssel rendelkező felületen elvégeztük a mérést, viszont annak eredményei jelentős különbséget mutattak. A vizsgálatot többször elvégeztük, majd az eredményekből az átlagot jegyeztük fel a minta adataihoz.

35. ábra: A 7. minta repedezettsége [1]

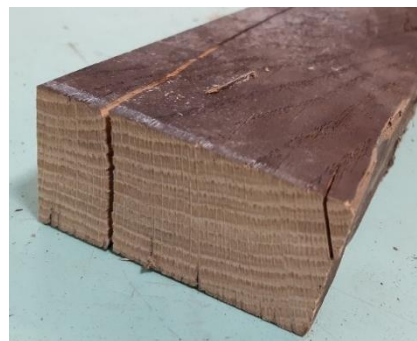
49. ábra: Nyírási repedés [1]

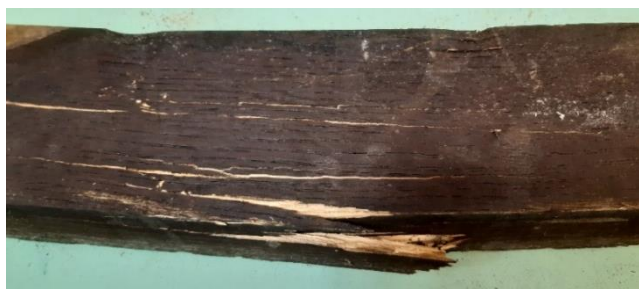
50. ábra: Szálkás, hajlításból származó repedés [1]

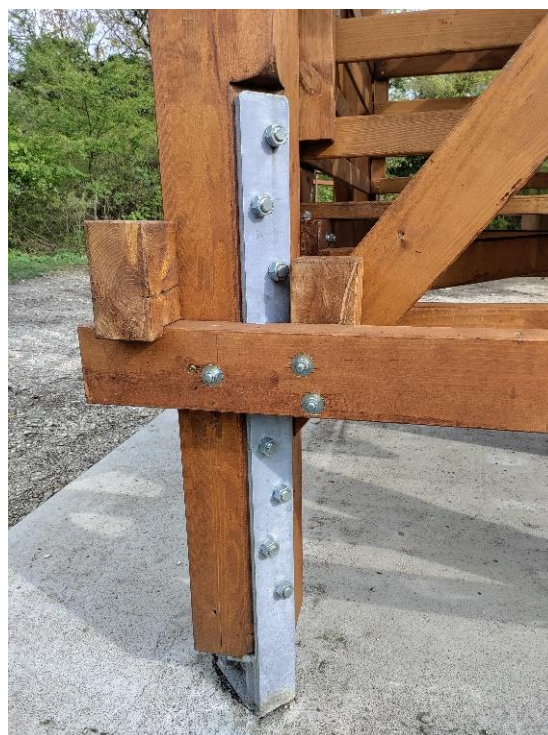
A régi szerkezet lábazata közvetlenül a földdel érintkezett, így a földszinten lévő víz, felcsapó esőzés közvetlenül érintette a faanyagot, amely a jelentős korhadásához vezetett. Az új kilátó lábazata (53. ábra) C20/25-ös betonminőségű alapokra készült, valamint a felverődés ellen is jó megoldásként acél horgonyelemmel került megemelésre (53. ábra és 1. melléklet S-3 – Oszlopok elhelyezése). Ebbe a szerkezetbe kerültek 8.8-as minőségű csavarozással a rétegelt ragasztott fenyőből készült oszlopok.

53. ábra: Az új lábazat [1]

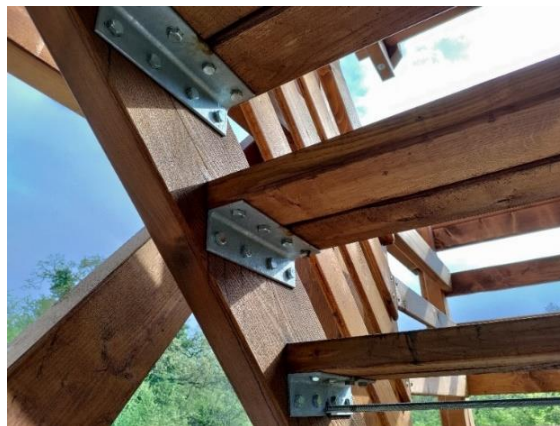
Másik problémát a régi szerkezet lépcsőzete okozta, amely csapolással volt rögzítve, így az esőzések után a víz beivódott, s szintén korhadni kezdett. Az új megoldásnál a lépcsőfokokat szögacél támasztja alá alulról, ezzel elkerülve, hogy a víz a szerkezet belső felébe jusson (54. ábra és 1. melléklet S-10 – Lépcsők).

54. ábra: Az új lépcső rögzítési módja [1]

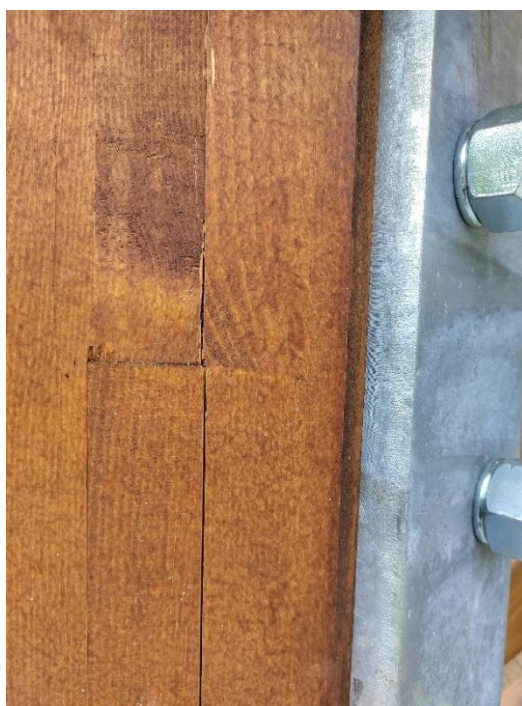
A kilátó tanulmányozása folytán az egyik tartószerkezeti lábazat horgonyelembe fogott részénél delaminációt vettem észre, ezt a mellékelt 58. ábra is mutatja. Vanya Cs. (2014) és Kánnár A. (2011) szerint „A rétegelt-ragasztott fa tartószerkezet lamelláinak szétválása több tényező együttes hatására következhetett be, ezek: gátolt zsugorodási-dagadási alakváltozás, kifutó lamella, a lamellák eltérő nedvességtartalma, a tartó hossztengetelyére merőleges feszültségek, ragasztási probléma, a faanyag anizotróp, inhomogén anyagi tulajdonságai, az egyes tartók lamelláinak csupán vizuális és nem gépi szilárdsági osztályozáson alapuló osztályozása.” [22] [23] Feltételezhetően a

58. ábra: A lábazat delaminációja [1]
