# **Személyvonat forgóváz főcsavarrugójának vizsgálata**

**PÉCSI TUDOMÁNYEGYETEM**

**Pollack Mihály Műszaki és Informatikai Kar**

Készítette: Nagy Domonkos hallgató

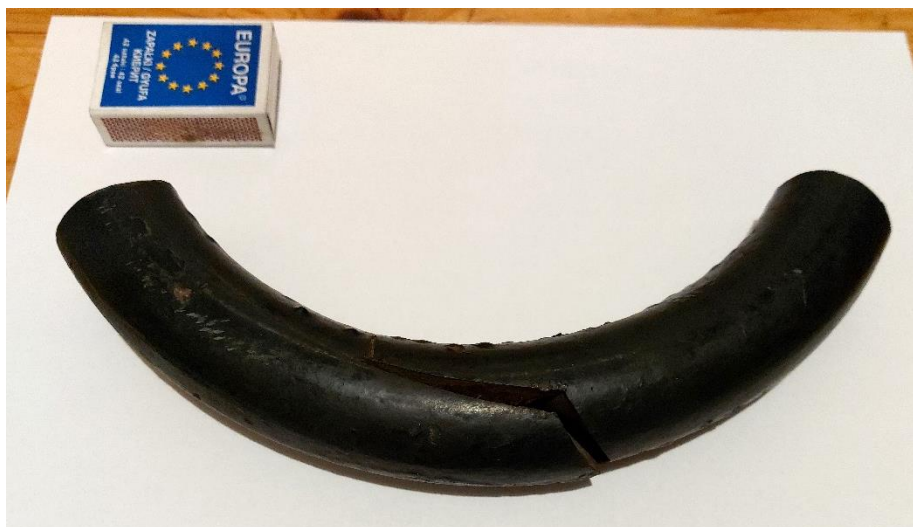
Negyedik szemeszterem során felvettem a „Káresetek” nevű tantárgyat. A tárgy előadója Vönöczky András nyugalmazott főiskolai docens. Nekünk hallgatóknak az volt a feladatunk, hogy keressünk és elemezzünk egy általunk választott káresetet. A feladatra való felkészülésem során tudomást szereztem arról, hogy a MÁV Pécsbányai járműjavítójában kicseréltek egy forgóváz primer rugózását biztosító csavarrugót, annak kezdődő törése miatt. A törött rugórész hozzám még egy darabban került, de már látszott rajta, hogy a rugó teljes keresztmetszetében károsodott (ld.: 1.1. ábra).

*1.1. ábra A főcsavarrugó törött darabja*

A rugó károsodását egy IC 3 személykocsi (ld.: 1.2. ábra), harmadik generációs Inter City személykocsi érkezés utáni felülvizsgálatát végző kocsivizsgáló észlelte Sárbogárd állomáson. A szemrevételezés során vette észre a rugó törését, ezt követően a kocsit kisorolták és értesítették a legközelebbi, jelen esetben a pécsi javítóbázist. Innen az illetékes mérnök utazott el Sárbogárdra, hogy megállapítsa, hogy a személykocsi mozgatható-e, illetve milyen feltételek mellett szállítható el a pécsbányai javítóműhelybe. A mérnök úgy értékelte, hogy a kocsi „három lábon” vontatható. A leszállított kocsin a javítást elvégezték. A forgóváz sérült rugóját kicserélték.

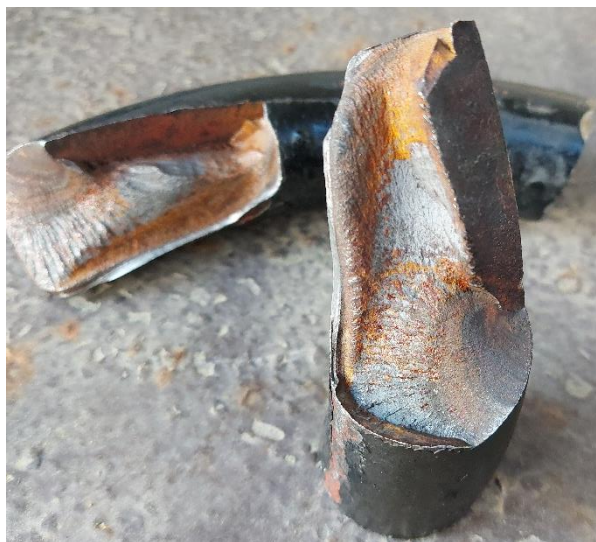
A csavarrugó szálátmérője 35 mm. A rugó felülete alapozó korrózióvédő festékkal, (vörös színű), és két rétegben fekete fedő festékkal van festve a korrózióvédelem céljából. A törés a rugó alsó harmadában történt, a felfekvő felülettől számolva a harmadik menet befelé néző oldalán. A törés a rugó teljes keresztmetszetét nem érintette, ezért a törés belső felületének vizsgálatához hidegvágóval szétválasztottam a törött részeket (ld.: 4.1. ábra).

4.1. ábra A törés belső felületei

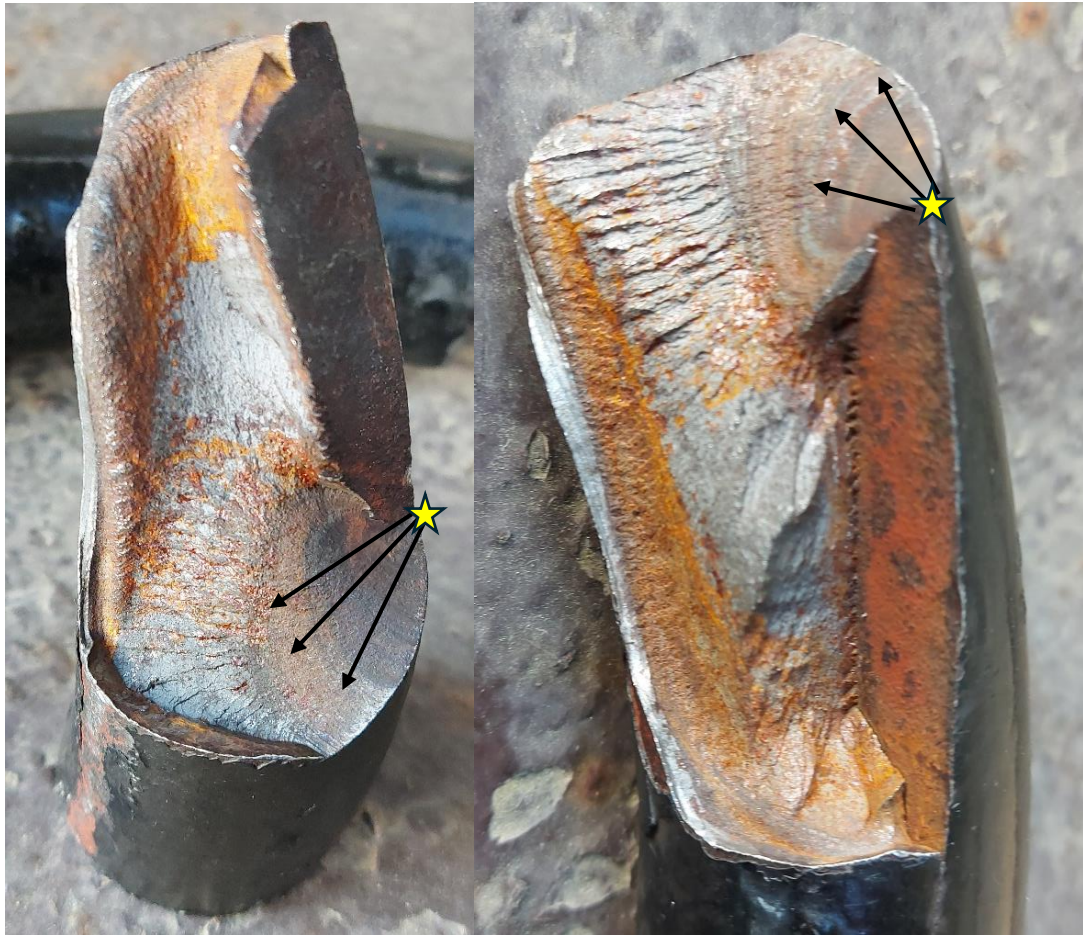
A rugó az 4.2. ábrán látható módon tört el. A rugón látszik, hogy a repedés a középátmérőn fut végig, hossza megközelítőleg 180 mm. A törött szélek távolsága egymástól, ott, ahol az anyag szétrepedt 3 mm.

A törés a sárga csillaggal jelölt pontból indult. Ez a törés kiindulásakor lehetett feltételezésem szerint egy technológiai hibából adódó mikrorepedés, vagy anyaghiba például felületi zárvány vagy felületi sérülés. A törési pont a rugó keresztmetszetének húzott oldalán található. A fekete nyilakkal jelölt irányba indult el a törés. A törés képe jellegzetes, „kagylós”, ez a fáradásos törésre jellemző. A folyamat következtében a rugó teherbíró képessége folyamatosan csökkent. A kagylós törés hozzávetőlegesen 17 mm mélységig, hatolt be az eredetileg 35 mm- es átmérőbe. A törés ezt követően a semleges szál mentén hajszálrepedés formájában folytatódott. Ez a repedés a törési ponttól kezdve a középátmérő vonalán körbe haladt. A fáradásos törés kristályos töretfelülete a keresztmetszet nyomott oldalán helyezkedik el vertikális bordákkal. A töretfelületek erősen korrodálódott felülete arra utal, hogy a folyamat

hosszabb ideig tartott. A képen látható sík, egyenletes felszínű rész a semleges szál mentén halad. A törés ennek vonaláig haladt.

4.2. ábra A rugó töretfelülete

Az egyedi eset kiváltó oka lehetett az, hogy a rugó gyártási művelete során abban a törés helyén feszültség maradt az anyagban. Ez a feszültség az igénybevétel hatására indíthatta el a törést. Az is okozhatta a rugó törését, hogy a törés kiindulási helyén anyaghiba például felületi zárvány vagy felületi sérülés volt. Az elvégzett vizsgálatok során a pontos okot nem tudtam megállapítani, de több feltételezett kiváltó okot sikerült kizárnom.

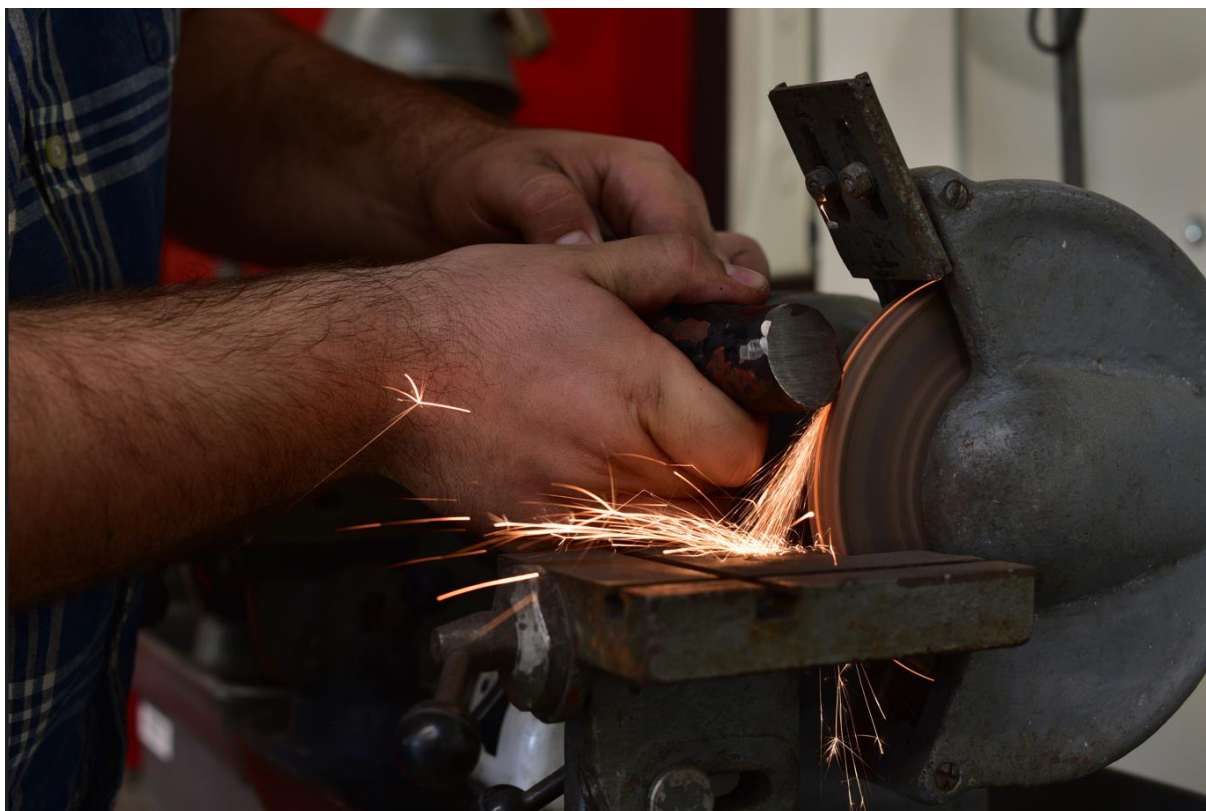
4.4. ábra A rugó szikraképe 1.

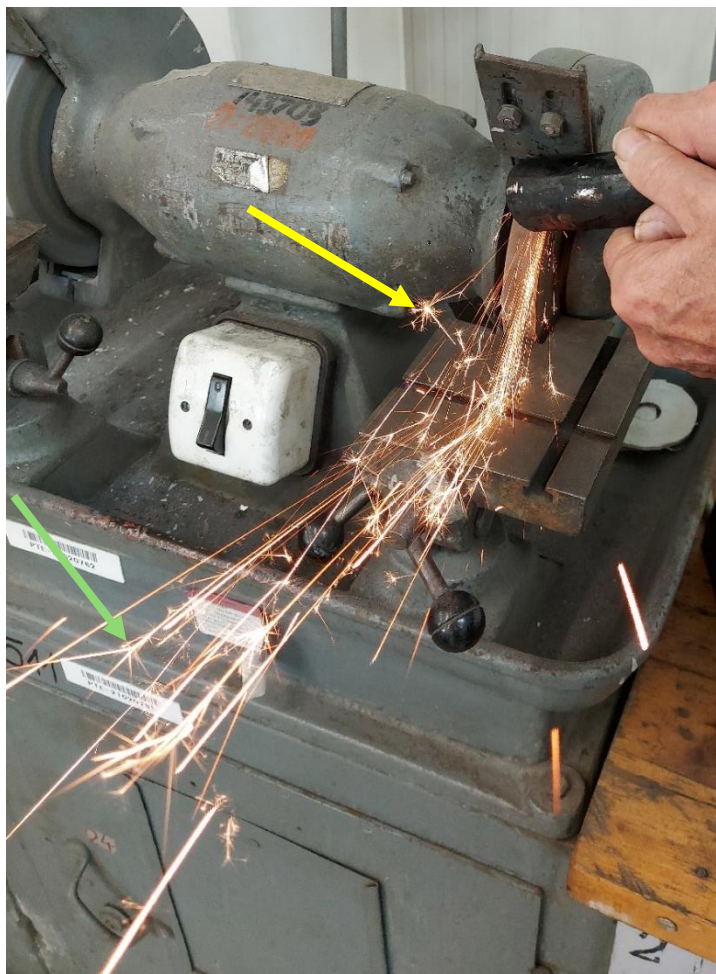
4.5. ábra A rugó szikraképe 2.

Első lépésben érdemes a szikrasugárvégződését megvizsgálni. A nagyobb szénttartalom esetén a tűskecsomó több tűskéből áll. A rugó esetében a szikrakép nagyobb szénttartalmat sejtet. A mangán tartalmú acélra jellemző szikranyalábokat is megfigyelhetünk a szikraképen. Ezt a 4.5. ábrán sárga nyíllal jelölt tűskecsomóból induló szekunder és terciér szikrakép támasztja alá. A szilícium tartalom abban nyilvánul meg, hogy a primer elágazásokból fokozatos vastagodású, hirtelen elvékonyodó háromszög alakúak a szikrasugarak. Ez jól megfigyelhető a 4.5. és a 4.6. ábra zöld nyíllal jelölt szikrasugarain. A további lehetséges ötvözőket nézve wolfram jelenlétére az alapján következtethetnénk, ha a sugárnyalábok gömbökben végződnének és a sugár szakadozott vonalú lenne. Ezt azonban nem figyelhetjük meg a szikra próba során.

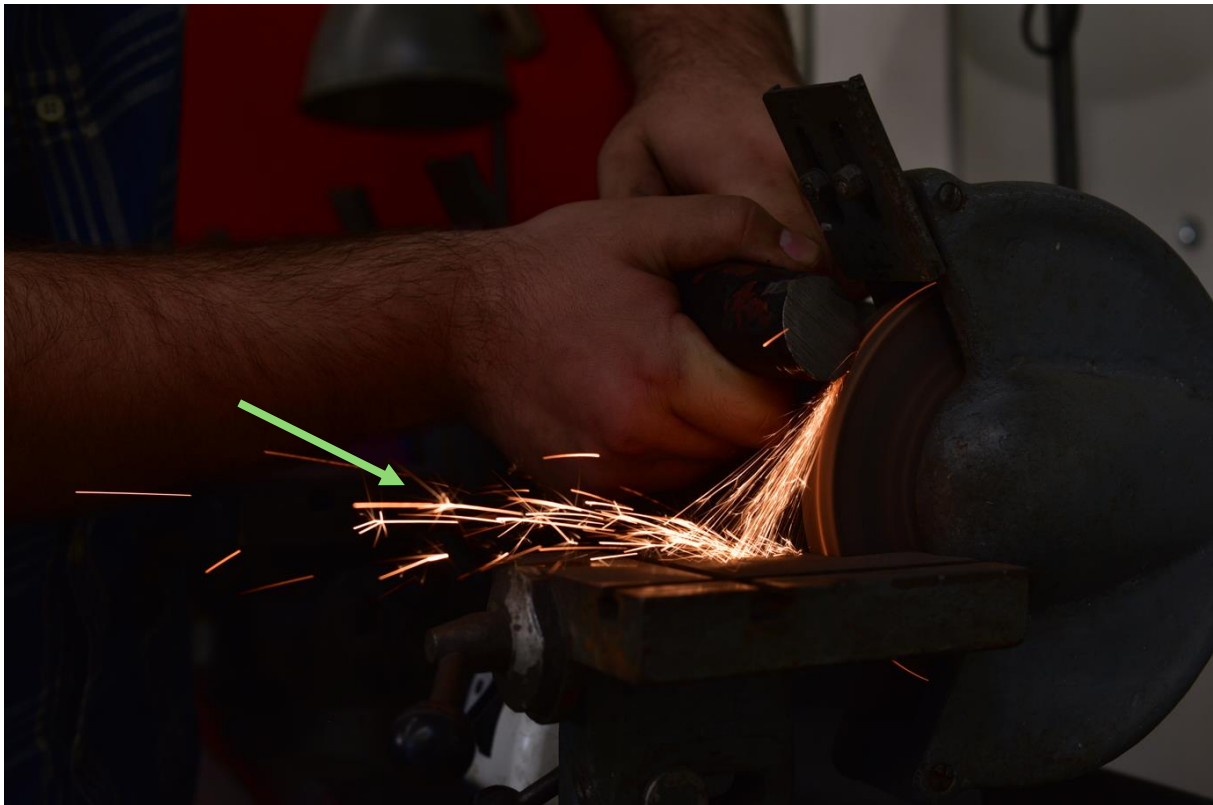
4.6. ábra A rugó szikraképe 3.

A szikrapróbát a mai napig alkalmazhatjuk anyagminőség közelítő meghatározására, bár a spektroszkópia pontosabb és objektívebb adatokat szolgáltat. Fontos, hogy ismerjük, hogy a különböző ötvözők, milyen hatással vannak a vizsgálandó test szikraképre. A szikra próba alapján szerintem a vizsgált rugó anyagában a szénttartalom jelentős, ezen kívül ötvözőként tartalmaz mangánt, szilíciumot, viszont wolframot nem tartalmaz.
