## Leromlási folyamatok Sentab típusú nagy átmérőjű, feszített vasbeton nyomócső esetén

### Deterioration Mechanisms of Sentab Type High Pressure Water Pipe

CZOBOLY Olivér Attila<sup>1</sup> (doktorandusz), MAJOROSNÉ Dr. LUBLÓY Éva<sup>1</sup> (adjunktus),  
Dr. BALÁZS L. György<sup>1</sup> (egyetemi tanár, tanszékvezető),  
ZIMMER Péter<sup>2</sup> (okleveles mérnök, főmunkatárs)

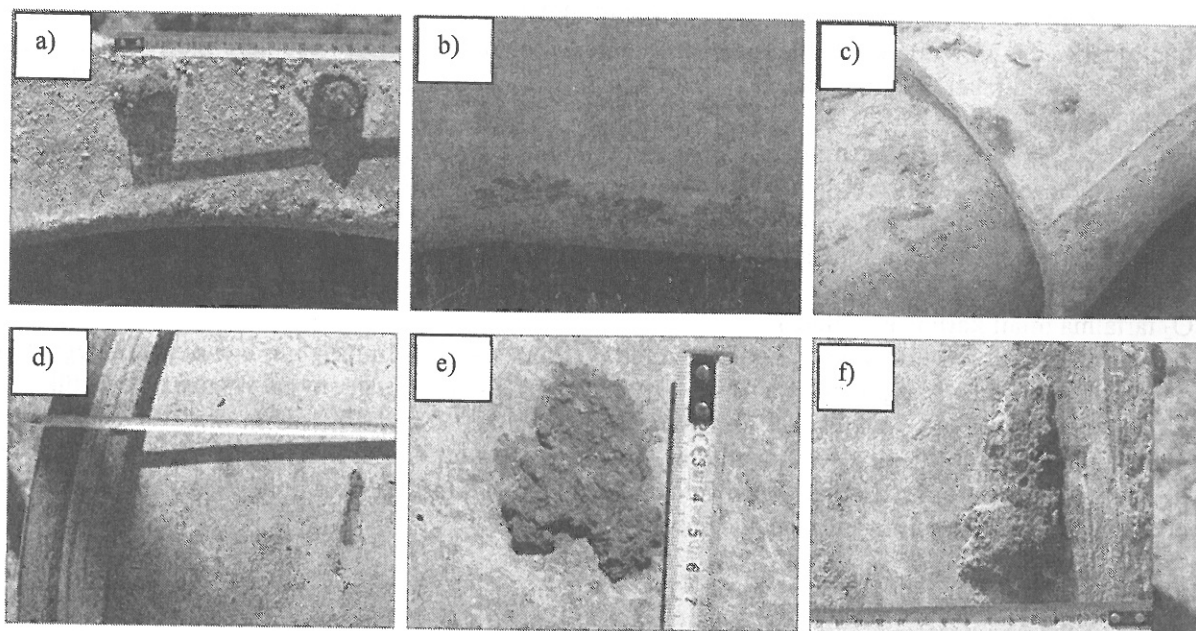
A 2. ábrán összefoglaltuk az általunk tapasztalt, jellemző korróziós hibákat. A hosszbetétek végénél, a cső bűtös felületén rozsdafoltokat figyeltünk meg a vizsgált csőelemen (2.a. ábra). Az 5 mm átmérőjű hosszanti feszítőbetét környezetében hozzávetőlegesen  $4 \times 4 \text{ cm}$  kiterjedésű rozsdafolt alakult ki. A 2.b. ábrán hozzávetőlegesen  $100 \times 10 \text{ cm}$  kiterjedésű felületen, több apró rozsdafoltot tapasztaltunk a zsaluillesztés környezetében. A rozsdatermék magassági mérete helyenként elérte a 32,79 mm-t. A zsaluillesztés környezetében tapasztalt nagy kiterjedésű rozsdafoltok környezetében eltávolítottuk a betonfedést a cső teljes alkotója mentén (3. ábra). A zsaluillesztés környezetében levő rozsdafolt feltárásánál, a betonfelület alatt hozzávetőlegesen 1 cm-rel megtaláltuk a tömítő szalagot. Ez alapján felmerült a kérdés, hogy a cementpép egy része kifolyhatott gyártás közben a zsaluillesztésnél, így porózusabb lehetett ezen a részen a beton. Mintát vettünk a zsaluillesztés környezetében levő betonfedésből, illetve egy ép, tömörnek látszó betonfelületből. Laboratóriumban meghatároztuk az adott minták testsűrűségét, illetve látszólagos porozitását. A mérések igazolták, hogy a zsaluillesztés környezetében a beton testsűrűsége kisebb volt, míg a látszólagos porozitása nagyobb, mint az ép betonfelületnek.

2. ábra: Jellemző hibahelyek a Sentab csövek esetén, a) hosszanti feszítőbetét végének korróziója, b) zsaluillesztés környezete, c) spirális feszítőbetét véglehorgonyzása, d) cső palástján észlelt korrózió, e) cső palástján észlelt korrózió, f) cső palástjának végén észlelt korrózió

A Sentab csövek gyártástechnológiájának ismertetése kapcsán már említettük, hogy több csődarabon is megfigyelhető volt a cső tokjának végéhez közel a cső palástján egy jellegzetes rozsdafolt (2.c. ábra). A betonfedés eltávolítását követően megtaláltuk a rozsdafolt alatt a spirális feszítőbetét véglehorgonyzó elemét. A 2.d. ábrán és a 2.e. ábrán két jellegzetes rozsdafolt látható a csövek palástján, melyeknél a beton felületén

nagyméretű (2-3 mm átmérőjű) pórusokat tapasztaltunk. Az egyik csődarabon megfigyeltünk a tok végének közelében egy hozzávetőlegesen 4×10 cm kiterjedésű rozsdafoltot (2.f. ábra), rozsdatermék alatt egy repedést találtunk.

A 2.d. ábrán ismertetett rozsdafolt környezetét feltárva megfigyeltük, hogy az acélbetét nem lett a spirálhuzal-rendezőlécebe befűzve, így ott a betonfedés jelentősen lecsökkent, és a betonfedés is porózus volt. Ezen a részen a karbonátosodási mélység elérte a feszítőbetétet. A 2.f. ábrán látható rozsdafolt alatti repedésnél azt tapasztaltuk, hogy a repedés a feszítőbetétekig tart. A repedés felülete fenolf-talein oldat felhordása után nem színeződött el. (Ez nem meglepő, hiszen a repedés felülete nem frissen tört felület, így a levegő CO<sub>2</sub> tartalma miatt karbonátosodott.)

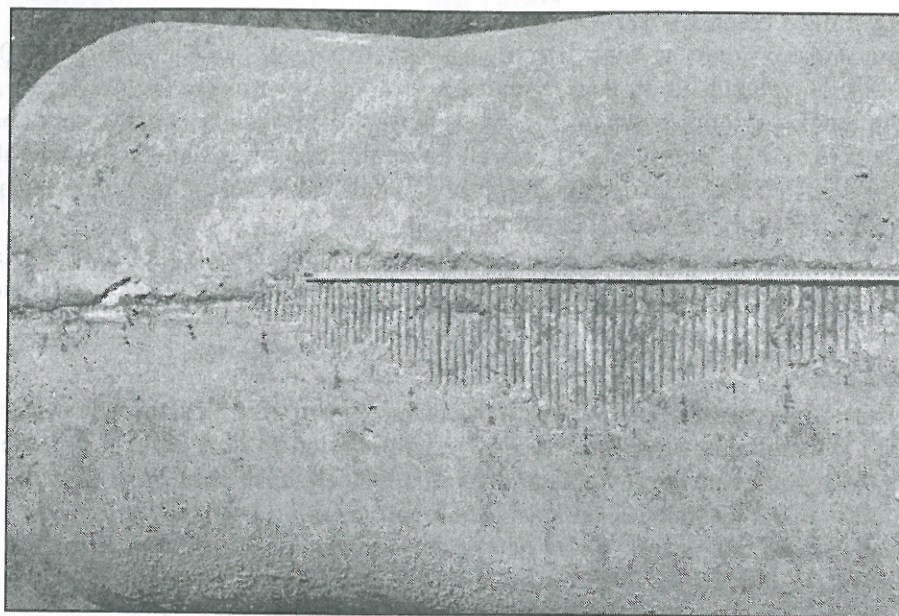
Az 1000 mm átmérő alatti csövek esetén 2 szegmensből állt a zsalu, míg 1000 mm átmérőtől 4 szegmensből voltak összerakva. A sablonszegmenseket rugós csavarokkal fogták össze. Az illesztéseket ipari szalaggal tömítették. A tömítőszalagot a csövek helyszíni vizsgálata során nyomokban megtaláltuk, hozzávetőlegesen a beton külső felülete alatt 1 cm-rel. Laboratóriumi vizsgálatokkal igazoltuk, hogy a zsalu-illesztések környezetében a beton porózusabb volt mint az általános részeken, melynek oka az lehetett, hogy a cementpép egy része a zsaluillesztéseknél ki tudott folyni.

3. ábra: Zsaluillesztés környezete a betonfedés eltávolítását követően
