Lublőy Éva - Czoboly Olivér – Balázs L. György – Mezei Sándor

## EXPERIENCES WITH REAL FIRE LOAD

**VALÓS TŰZTERHELÉS  
TANULSÁGAI**

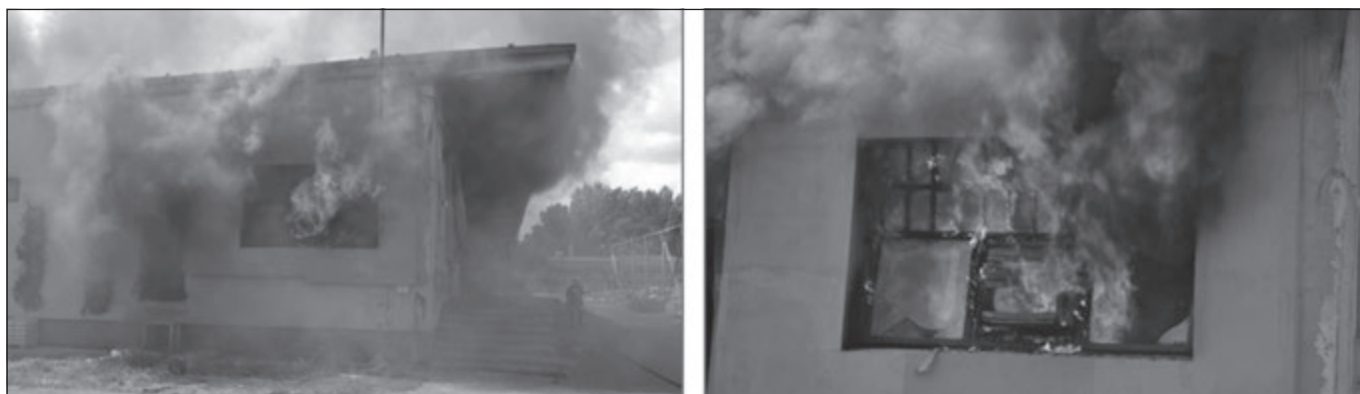
Az ablak kitörése a 12. percen következett be, ettől kezdve a lángok az ablakon át kicsaptak (6. ábra). A helyiségben lévő hőmérséklet az ablakok kitörése után gyorsan emelkedni kezdett. Az éghető anyagok meggyújtását követően a helyiségben lévő levegő hőmérséklete 14 perc után érte el

**6. ábra:** Az ablak kitörése után a lángkicsapása az épületből

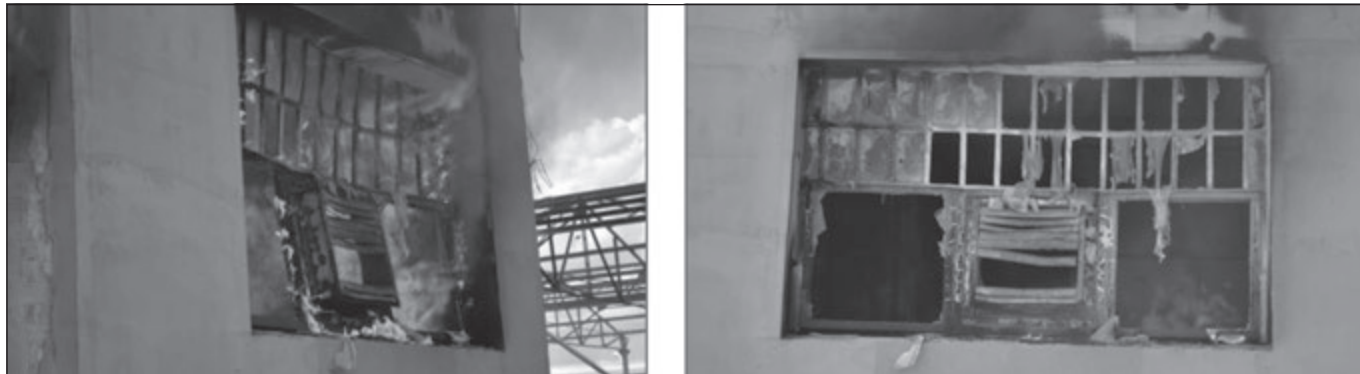
Az épület üveg ablakai a tűz keletkezését követő 12. percben kitörték, ezt az üveg és a környező szerkezet eltérő

hőtágulási együtthatójával, a külső és belső oldali hőmérséklet különbségéből adódó hősokk jelenségével, illetve az acél ablakkeretek deformációjával magyarázhatjuk. Az üveg megfolyása szintén a 12. perc után következett be (7. ábra). Fontos megemlíteni, hogy a 4. ábrán ismertetett hőmérsékleti görbe a helyiség födémétől 0,3 m alacsonyabban mért hőmérsékleteket mutatja. Az ablak magasságában a 800°C hőmérséklet később alakult ki.

**7. ábra:** Az üveg kitörése és megfolyása a tűz hatására

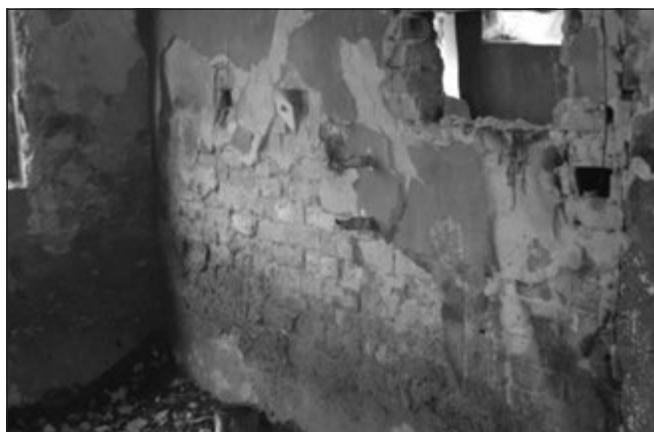
A tűzhatás alatt a téglafalazatról levált a vakolat, amit a cementkő kémiai átalakulásával magyarázhatunk (8. ábra). A vakolaton lévő festék sárga színe vöröses árnyalatú lett, ami a festék kémiai átalakulására utal (9. ábra).

**8. ábra:** A kisméretű tömör téglafal a tűzvizsgálatot követően

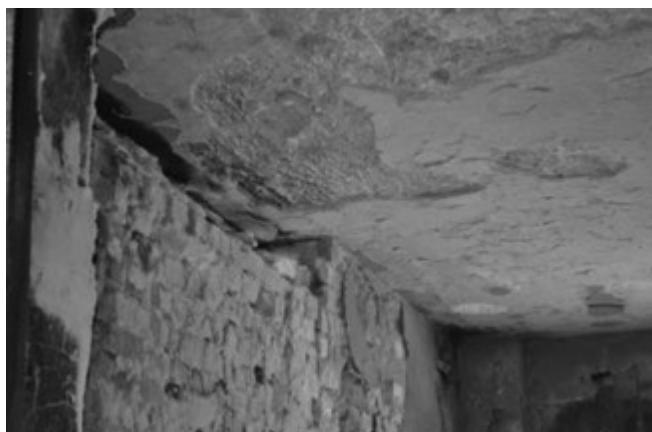
**10. ábra:** A betonfelület réteges leválása

A 10. ábrán megfigyelhető a betonfelület réteges leválása. A tűzfészektől távolabb levő (az előtér bejáratánál található

- 3) A vasbeton szerkezeteken, több helyen bekövetkezett a betonfelület réteges leválása.
- 4) A tűzfészekről távolabb levő (az előtér bejáratánál található  $2,4 \text{ m} \times 2,3 \text{ m}$  nagyságú falnyílás fölötti) áthidalón halmozott alakváltozás hatására az oszlop gerenda kapcsolat károsodott a halmozódó alakváltozások következtében. A hőmérséklet emelkedés hatására nyírási repedések keletkeztek a gerendán, ahogy több a másik födémen elhelyezkedő gerendán.

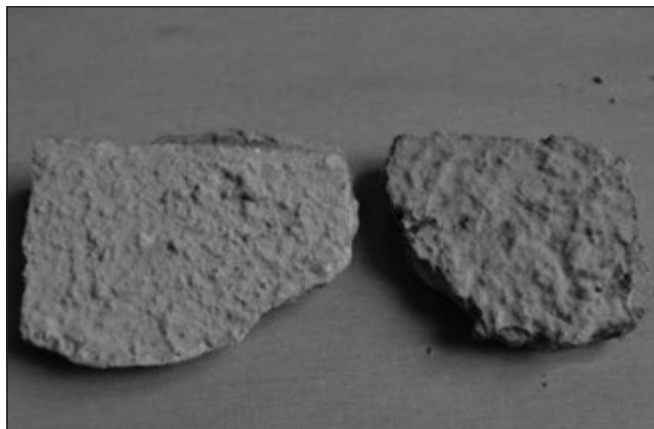
**9. ábra:** Vakolatdarab nem hőterhelt falszakasról (bal oldal) és hőterhelt falszakasról (jobb oldal)

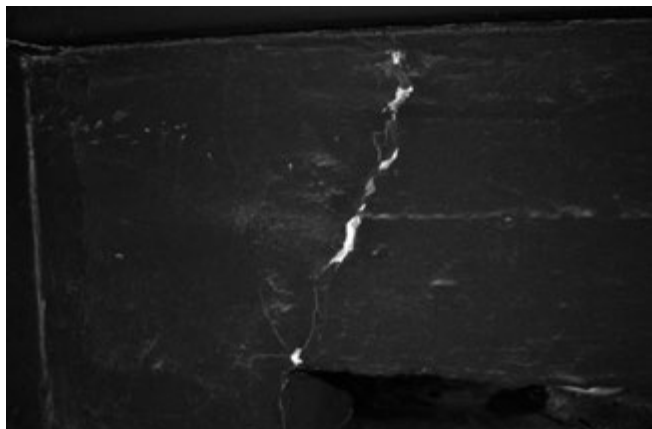
**11. ábra:** A halmozott alakváltozás hatása az oszlop gerenda kapcsolatra

Az összegződő alakváltozások mértéke olyan nagy lehet, hogy a közvetlenül tűzterhelt ki nem tett szerkezeti elemek is károsodhatnak.

2,4 m × 2,3 m nagyságú falnyílás fölötti) áthidalón halmozott alakváltozás hatására az oszlop-gerenda kapcsolat károsodott (11. ábra). A hőmérséklet emelkedés hatására nyírási repedések keletkeztek a gerendán, ahogy több a másik földemen elhelyezkedő gerendán.

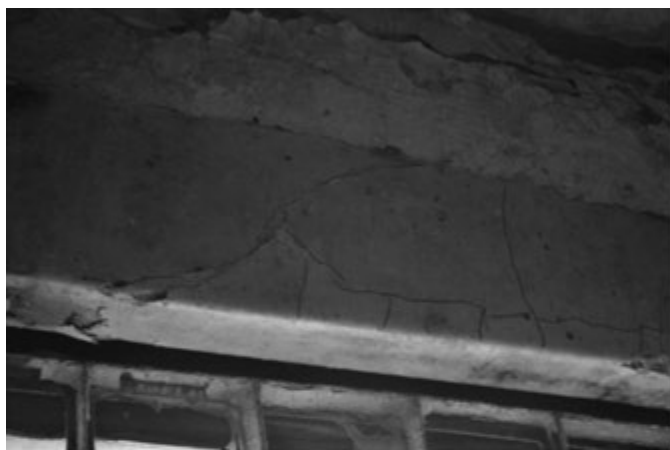
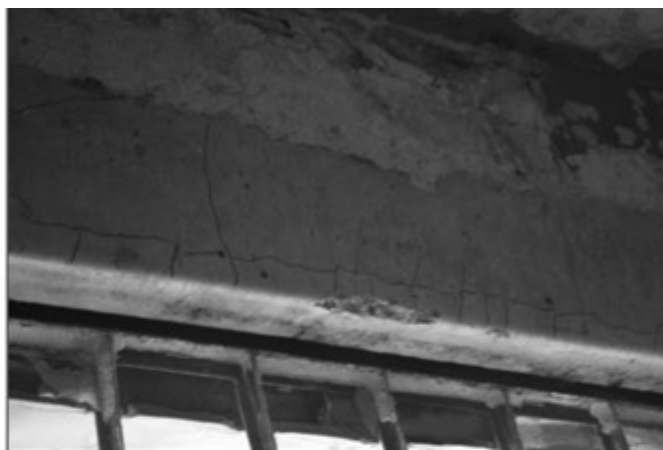
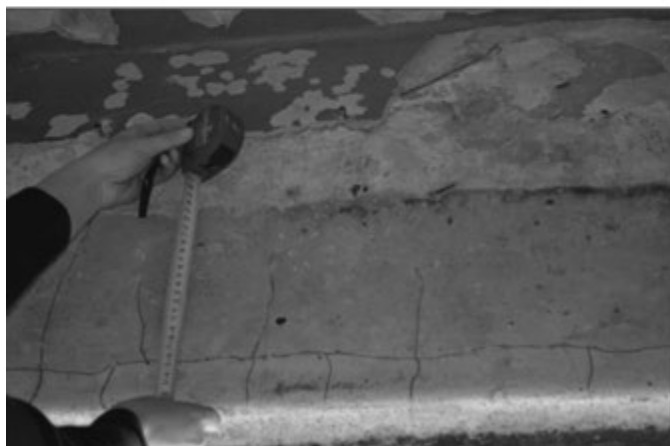
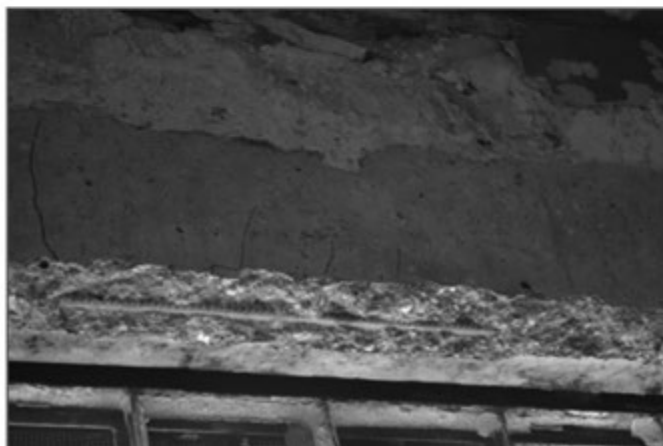
Az ablak feletti áthidalón a betonacélok vonalában repedéseket észleltünk (12. ábra). Jól megfigyelhető, hogy mind a hosszvasak, mind a kengyelezés visszatükröződik a repedésekben is. A betonacél melletti részeket karbonátosodásra is megvizsgáltuk, és megállapítottuk, hogy a beton nem karbonátosodott. A karbonátosodási mélység vizsgálatára tűz esetén azért van szükség, mert a  $\text{Ca(OH)}_2$  átalakulása, ugyanúgy bekövetkezik, mint a karbonátosodás során. A karbonátosodási mélység nem érte el az acélbetétet, ami azt jelenti, hogy a beton hőmérséklete feltehetőleg nem érte el az 500°C-ot a betonacél vonalában. Ez magyarázható a betonfedés nagyságával (30 mm), illetve a tűz időtartamával.

**12. ábra:** Az ablak fölötti áthidaló repedései

- 5) Az ablak feletti áthidalón a betonacélok vonalában repedéseket figyeltünk meg. Jól megfigyelhető, hogy mind a hosszvasak, mind a kengyelezés visszatükröződik a repedésekben is.

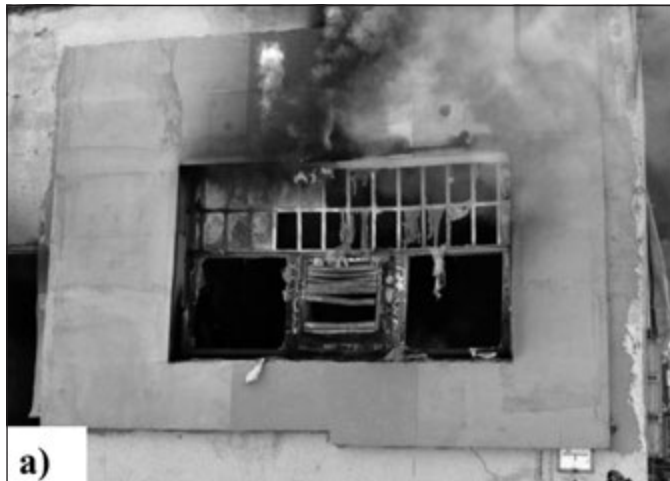
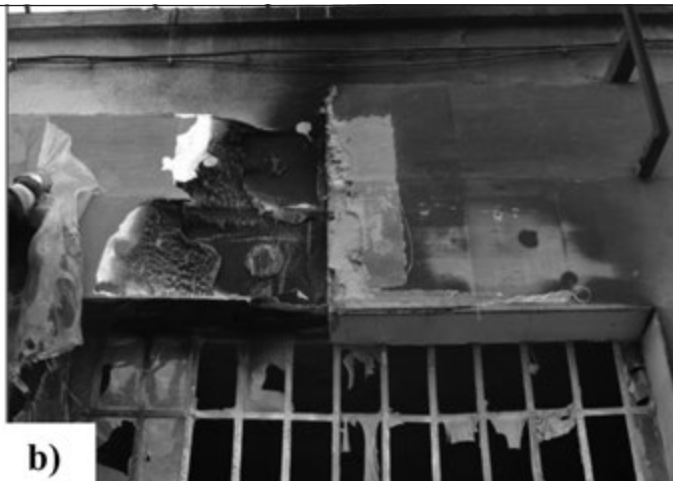
Az ablak környezetét a tűzvizsgálatot megelőzően hőszigetelő homlokzati vakolatrendszerrel láttuk el. A nyílászáró középtengelyétől jobbra közetgyapotot, míg a középtengelytől balra polisztirol hőszigetelést alkalmaztunk. A 13. ábrán látható, hogy a polisztirol hőszigetelés az ablakon kicsapó lángok hatására meggyullad. A polisztirol hőszigetelés az üveghálóval erősített vékonyvakolat alatt teljes magasságban kiégett, míg a közetgyapoton látható elváltozást nem tapasztaltunk (13. ábra).

**13. ábra:** Az ablak környezetébe készített hőszigetelés, a) tűzterhelés közben, b) tűz eloltását követően, a vakolat eltávolítása során

teljes magasságban kiégett, míg a kőzetgyapoton látható elváltozást nem tapasztaltunk.

- 6) A polisztirol hőszigetelés az ablakon kicsapó lángok hatására meggyullad. A polisztirol hőszigetelés az üvegháló alatt

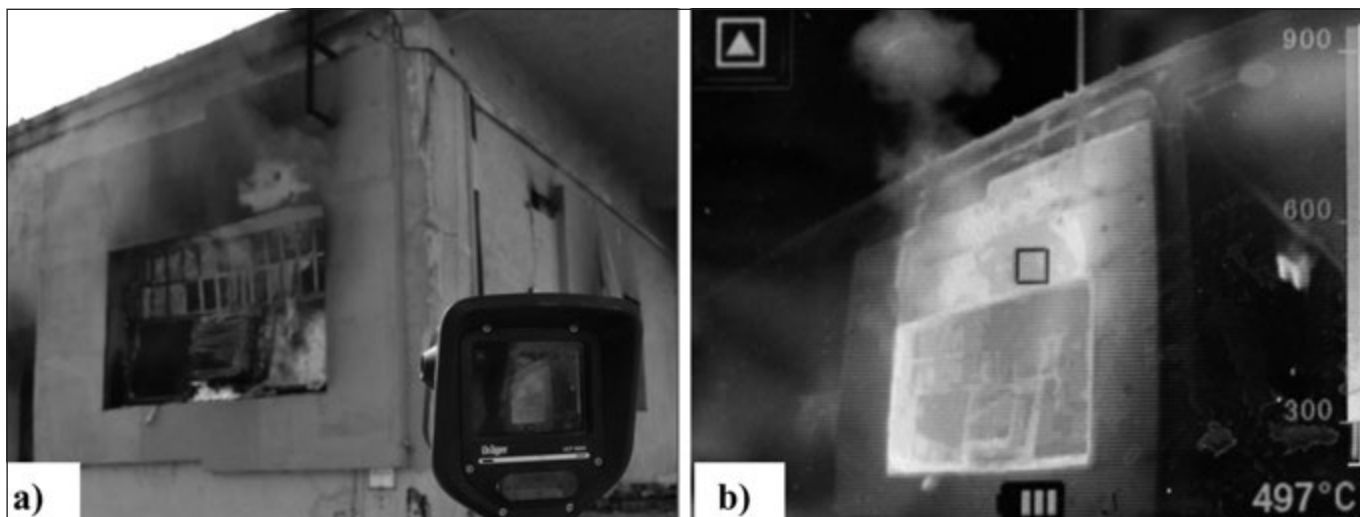
A hőkamerás felvételen (14. ábra) látható, hogy a közetgyapot hőszigeteléssel ellátott oldalon a fal felülete jelentősen átmelegedett, míg a polisztirol hőszigetelés oldalán

ez az átmelegedés kisebb területet érintett. (a 14.b. ábrán, a kép közepén levő négyszögön belül a felület hőmérséklete  $497^{\circ}\text{C}$  volt.) Ennek oka, hogy a kőzetgyapot nem olvadt meg, helyén maradván gátolta a falazat felmelegedése során a hőleadást a kültér felé, míg a megolvadó, majd meggyulladó, végül nagy felületen eltűnő polisztirolhab hőszigetelésnél a téglafal felmelegedése során akadálytalanul leadja a hőt a kültér felé.

**14. ábra:** Ablak környezetéről készített felvétel, a) hagyományos fényképezőgéppel, b) hőkamerával

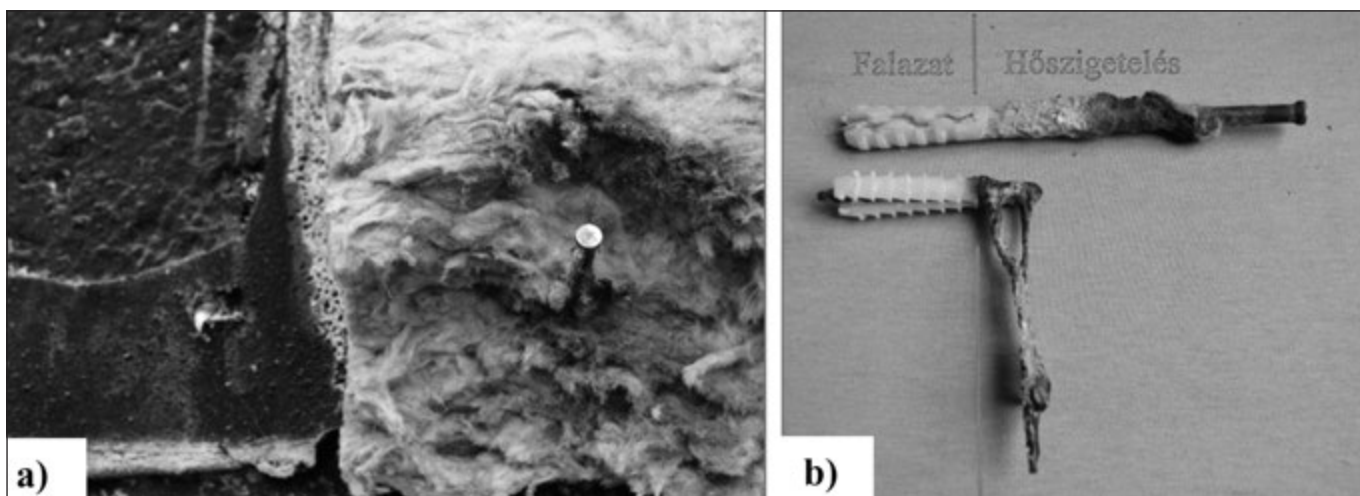
A 15. ábrán látható, hogy a polisztirol hőszigetelésnek a rögzítéséhez használt műanyag dübelek teljesen kiégttek, míg a kőzetgyapot hőszigeteléshez használatos műanyag bevonatú, fém dübeleknél a fém mag teljesen ép volt. Ennek köszönhetően a fém dübelek meg tudták tartani a felhevült kőzetgyapot hőszigetelést. A hőkamerás felvételek, illetve a fém dübel műanyag bevonatának megolvadása alapján feltételezhető, hogy műanyag beütőtűskéjű dübel használata esetén a felhevült kőzetgyapot táblák leestek volna.

**15. ábra:** Polisztirol és kőzetgyapot hőszigetelés rögzítőelemei a tűzterhelés után, a) helyszínen készült fénykép, kép bal oldalán polisztirol hőszigetelés a kiolvadt műanyag dübellel, jobb oldalon kőzetgyapot, a fém magos dübellel b) tűzterhelést követően kivett dübelek, alul a teljesen műanyag dübél, felül a fém magos dübél
