# VASBETONSZERKEZETEK DIAGNOSZTIKÁJA

*A dolgozatom során a Debreceni Vízmű Rt. szennyvíztelepének DORR II előülepitő medence hengerfalának állapotvizsgálatát végeztem el.*

*During my study I investigated sewage farm of Debrecen, operated by Debrecen's Water-work Company, where I investigated the wall of DORR II settling pan.*

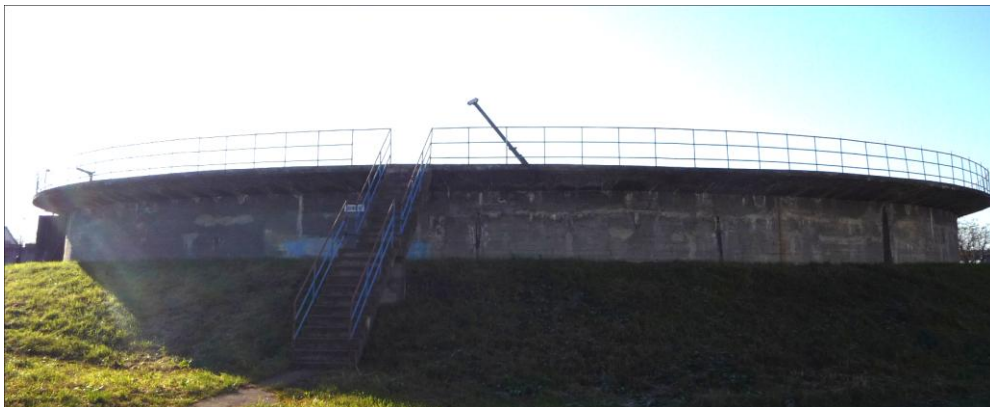
**2. ábra.** DORR II-es előülepítő medence

A betonacélok helyének és átmérőjének vizsgálat eredményeként elmondható, hogy a hengerfal vasalásának átmérője és elhelyezése a vasalási tervvel megegyeztek - Ø16/120. 30db mérésből 2 eredmény nem érte el az előírt 22 mm tervezett betontakarást.

Megállapíthatjuk, hogy az 1979-ben meghatározott 22mm betontakarás sem éri el a szerkezet környezeti osztálya szerint megkövetelt 45mm betontakarás felét sem.

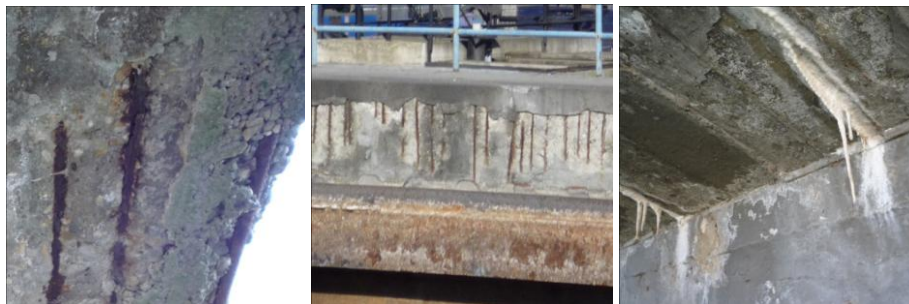
- porózus, fészkes betonrészek;
- levált betontakarást a medence konzolos járófelületének alsó részén illetve a hengerfal belső felületének felső 60-70 cm-én;
- mészkivirágzások, cseppkőképződések az oldalfalon illetve a konzol alsó felületén
- rozsdafoltok az oldalfalon.

**3. ábra.** porózus beton, levált betontakarás, mészkő

- A porózus, fészkes beton a nem megfelelő bedolgozásra és kicsi permeabilitásra vezethető vissza.
- Rozsdafoltok illetve a levált betondarabok a nem kellően tömör és vízzáró betonra utalnak. A betonrészek leválása az acélbetét rozsdásodásának a következménye, mely során a rozsdásodó acél 6-8-szoros térfogat növekedésen megy keresztül.
- A betonfedés nélküli acélbetétek a rossz kivitelezésnek tudható be, például zsaluzási a pontatlanságnak
- A második és harmadik környezeti feltétel (a kis elektromos ellenállás, nedves közeg által és az oxigén betonacélhoz jutása) váltakozva van jelen. A porózus betonban a váltakozó nedvesség miatt nem is maradt betontakarás ezeken a szakaszokon.
- A mészfoltok, a mészkivirágzás és a cseppkövek a nem kellően tömör és vízzáró betonra, a hibás vagy hiányzó szigetelésre vezethető vissza.

A kémiai vizsgálat eredményeként elmondható, hogy mindkét betonminta teljesen karbonátosodott (vagy szulfátosodott), elfogyott a cement kötőanyagok lúgos kémhatását biztosító szabad mész  $\text{Ca(OH)}_2$
