# JEGYZŐKÖNYV

amely a dél-szlovákiai Pribeta (Perbete) község (Komáromi járás) római katolikus Szentháromság-plébániatemploma kriptájának tájékoztató bejárása során, 2023.július 26-án készült.

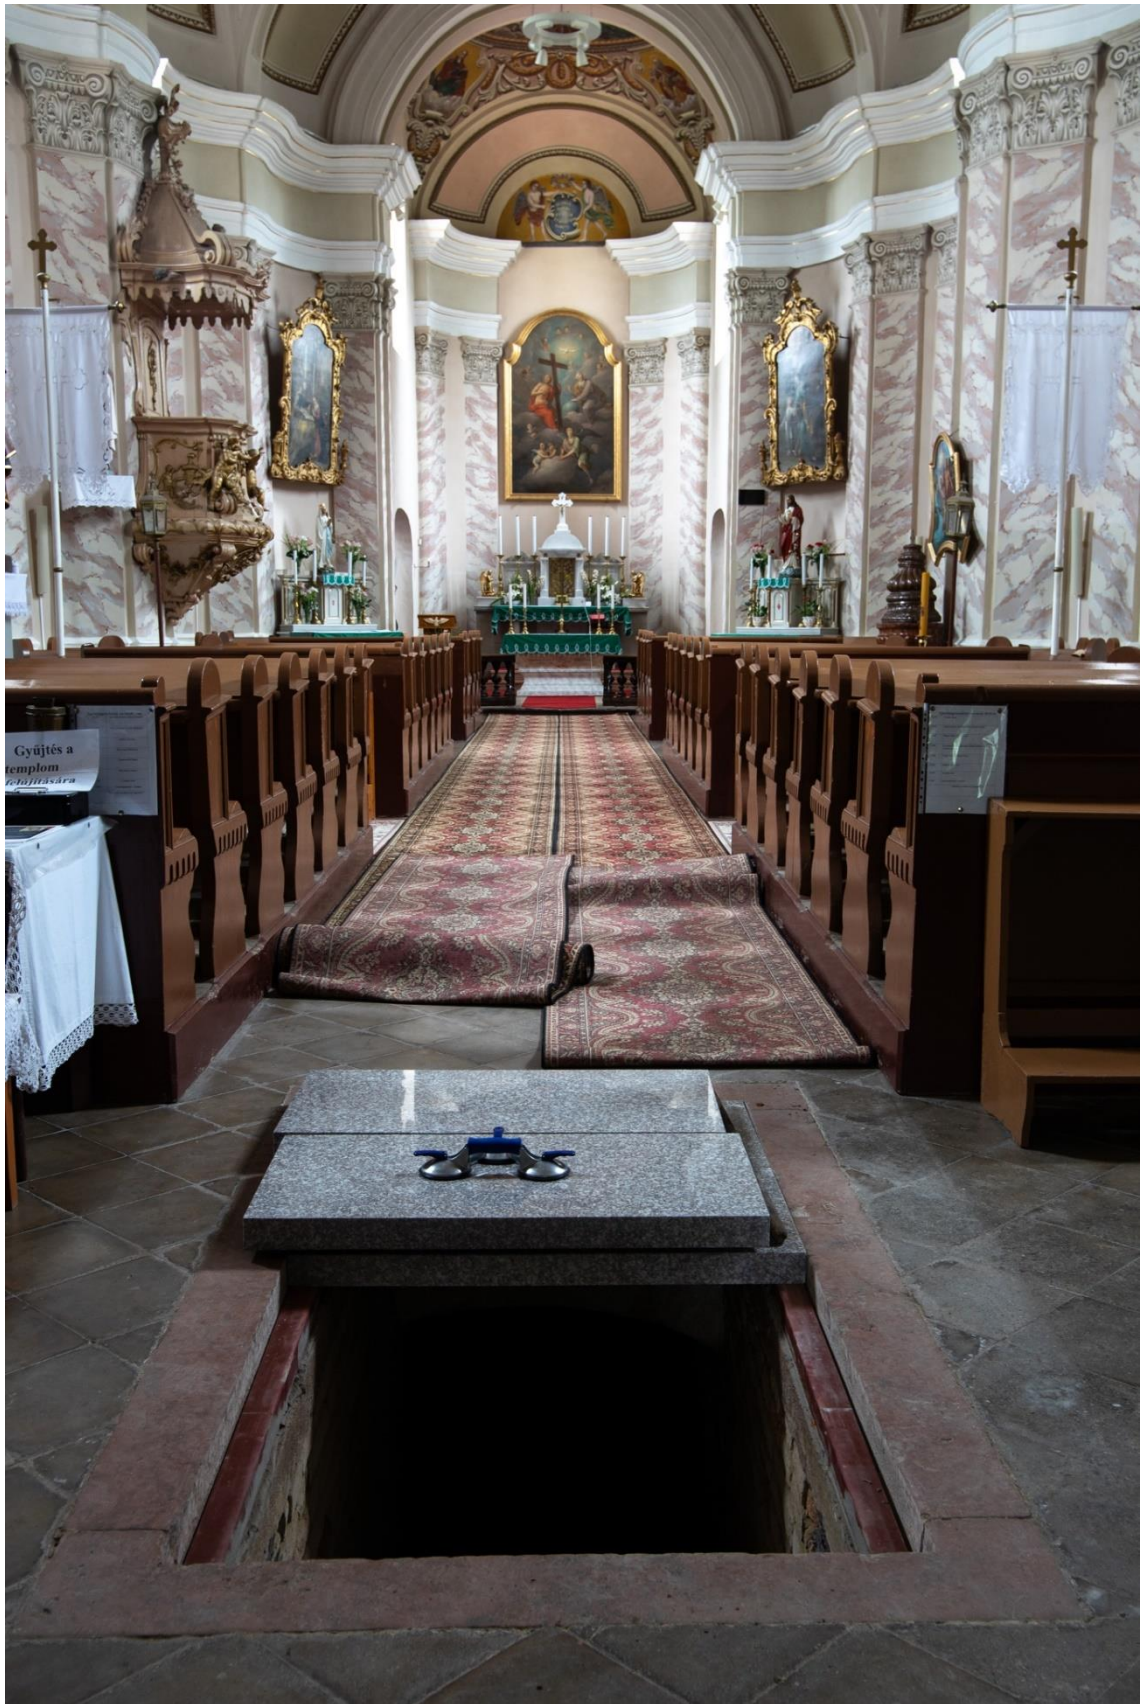
A lejáratot az eltávolított kőlap helyett először pallókkal, majd később négy darab, szürkés árnyalatú gránit kőlappal fedték. A kriptá lejárata 110x220 cm. A lejárát kőlapjai közül kettőt (110x55 cm), a bejárás időtartamára rendelkezésünkre álló segítőkkal közösen kiemeltünk. Mivel a kőlapokon semmilyen fogantyú, illetve a kiemelés, elmozdítást segítő furat nem található, vákuumtappancsos lapemelőt kellett használni.

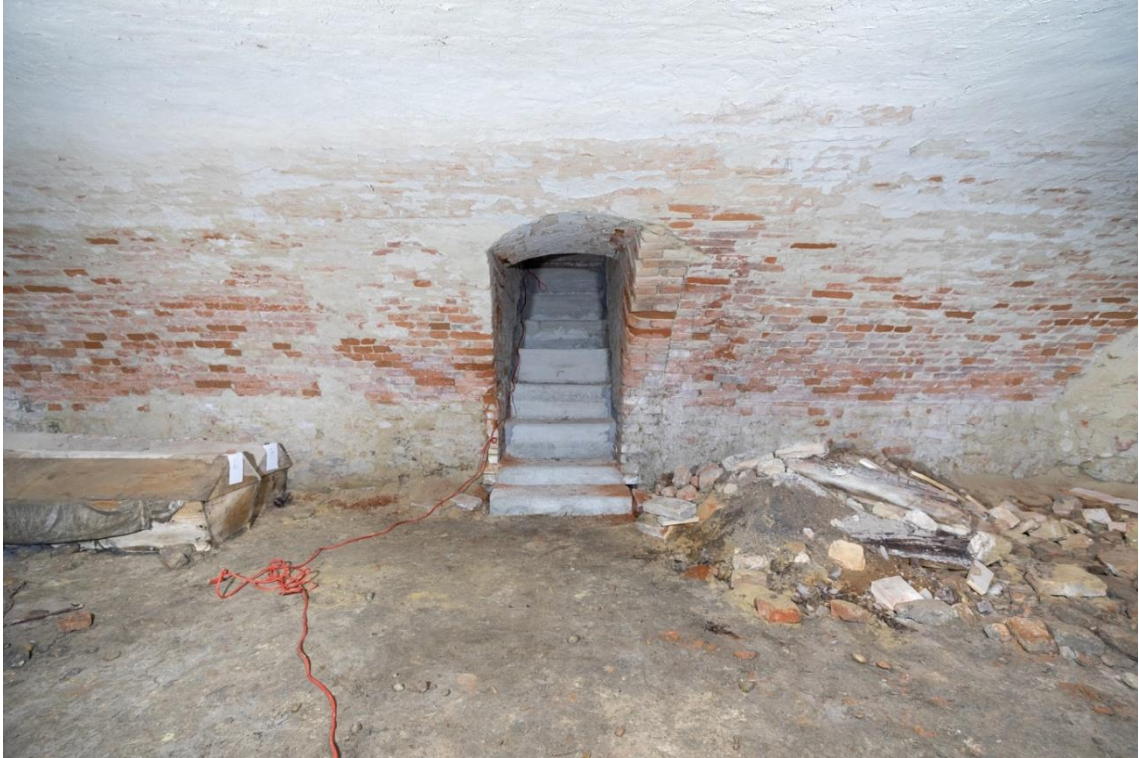
A lejáróban, a padlószint alatt egy újonnan behelyezett, gerébtok keret található, ami a kőlapokat hivatott megtartani. Betekintve a lejáróba, szintén mostanában betonból készített, a lejáró teljes szélességét kitöltő lépcső látható. A kriptá aljáig nyolc lépcsőfok vezet. Ezen lépcsőfokok a szokásostól eltérően különböző magasságúak, általában 32-34 cm.

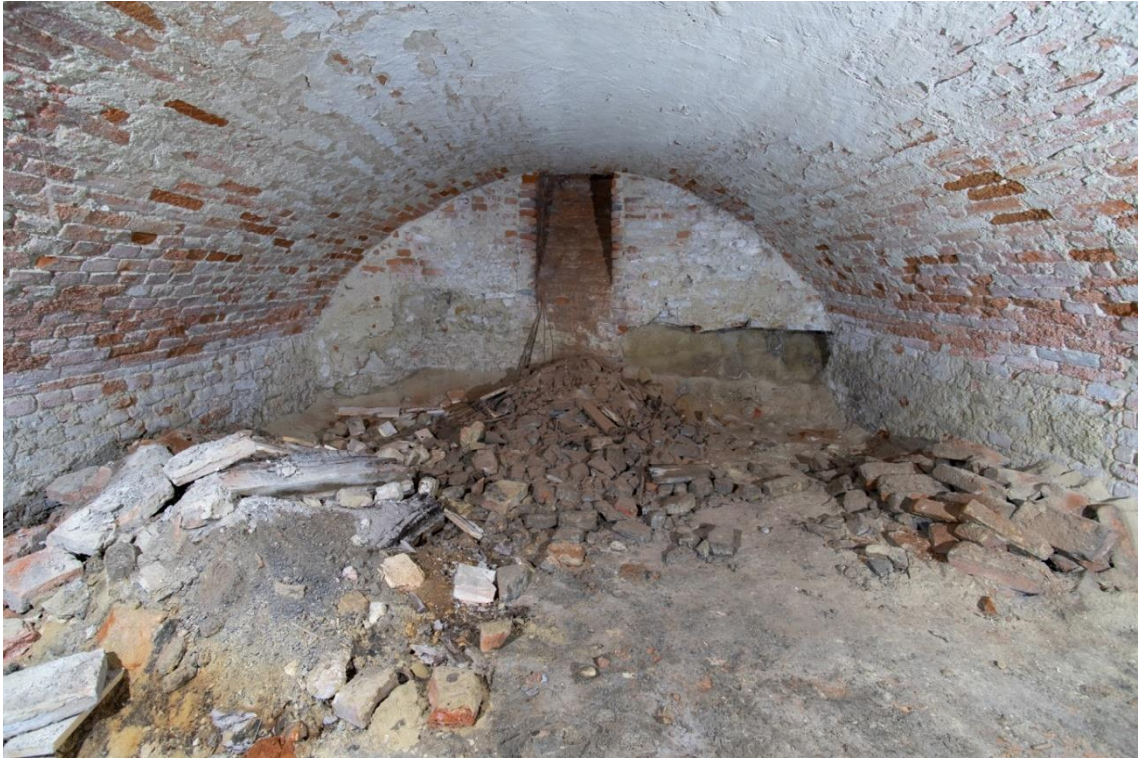
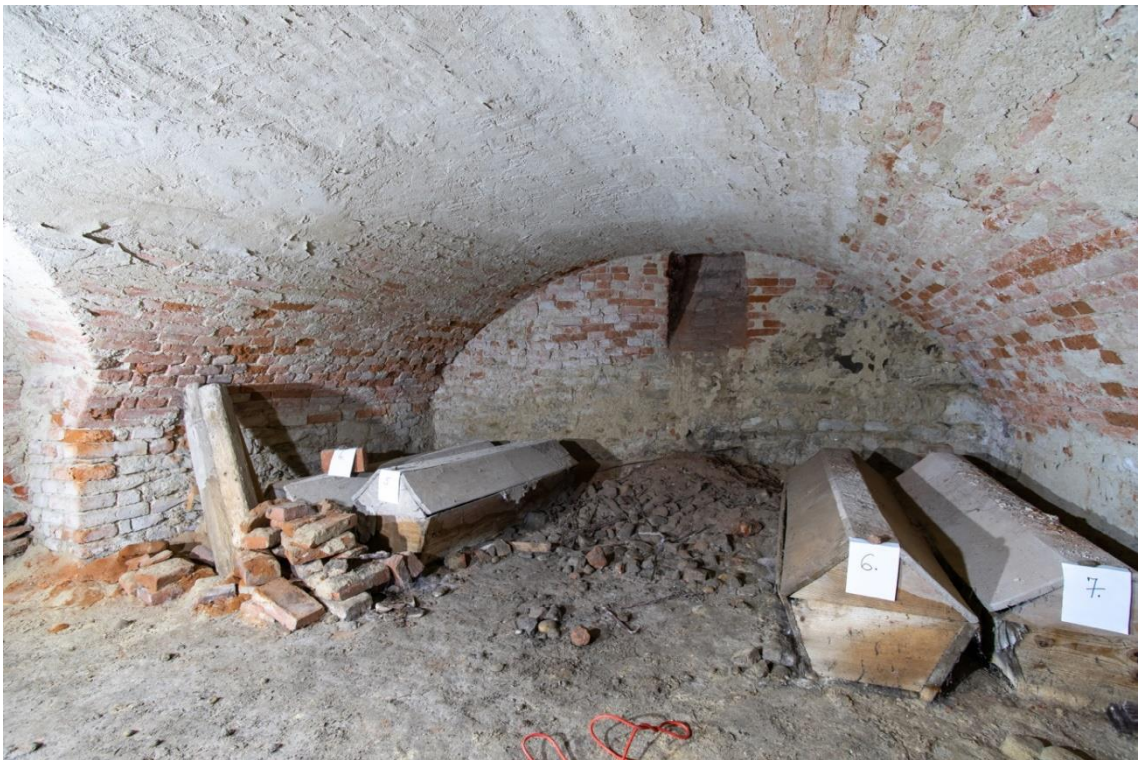
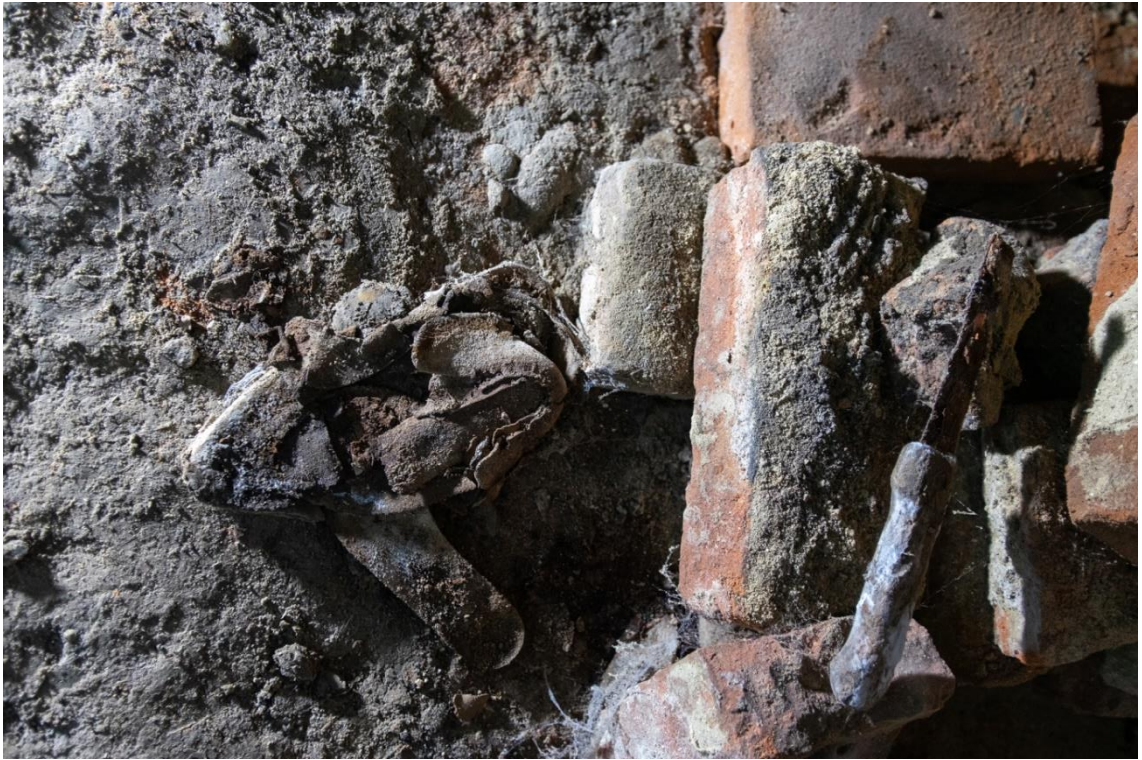
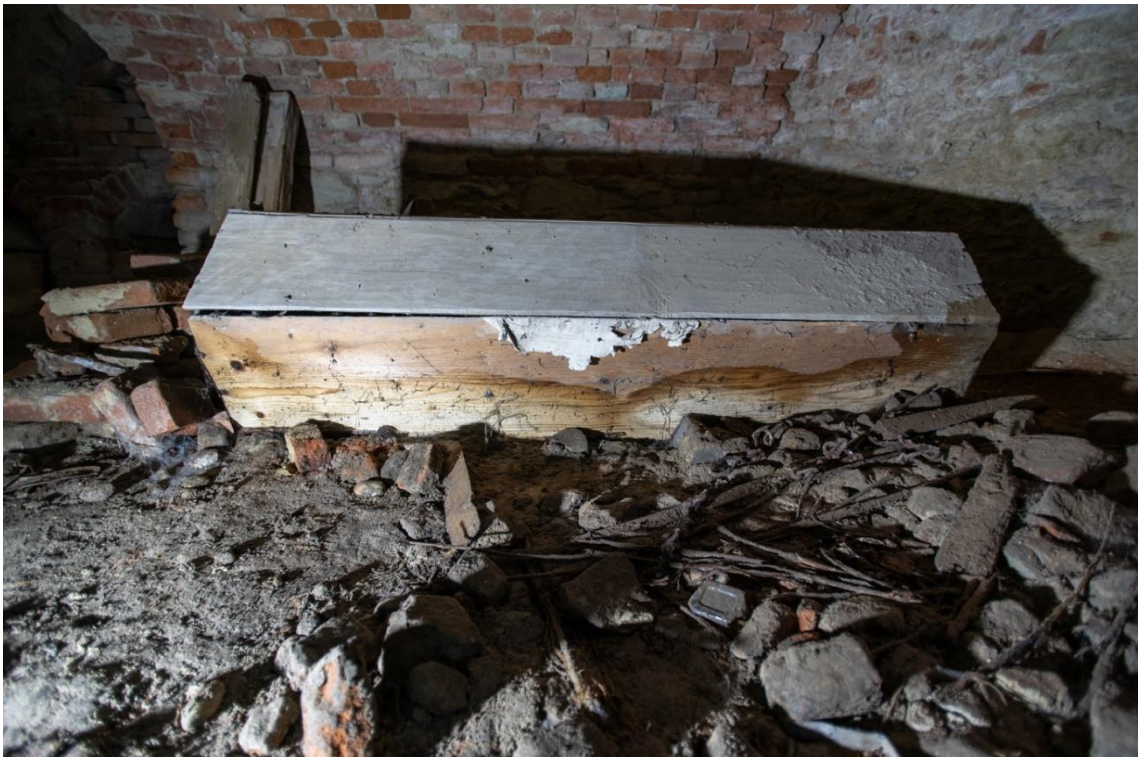
A kriptá a templom főhajójára merőlegesen elhelyezkedő, ÉNy-DK tájolású, egy méter magas függőleges oldalfalakon nyugvó donga boltozatú, a két végén függőleges végfallal lezárt térség. A kriptá vörös téglából készült, falazatáról, mennyezetéről a vakolat jelentős része lemállott, lepergett. A kriptá padlózata burkolatlan döngölt föld. A padozaton, különösen a két szellőzőkürtő környékén, valamint a lejárati lépcső bal oldalán, nagyobb mennyiségű téglatörmelék, vakolatmaradvány-kupacok, illetve az elbontott korábbi lejárati falépcső maradványai (lépcsőfokok) találhatóak. A törmelék között itt-ott, valószínűleg a szellőzőkürtőkön keresztül a kriptába kintről bedobált cipő, aeroszolos doboz, boros üveg, rozsdás kés, italos fémdoboz, műanyag göngyöleg található.

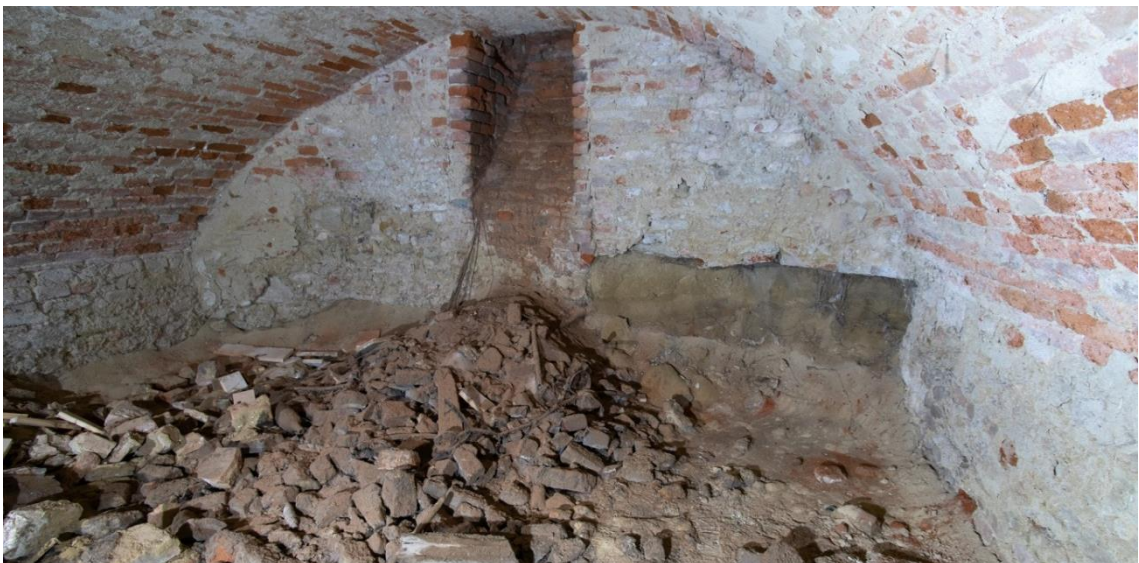
Említést érdemel a lejárattól balra lévő szárny végfala, ahol a szellőzőkürtőtől jobbra lévő részen a padozat szintje felett mintegy 70-80 cm magasan a téglafal hiányos. Talán az átnedvesedés miatt leomlott, esetleg szándékosan szedték el onnan a téglákat.

1. Elengedhetetlen a kriptá bal oldali végfalán, a szellőzőkürtőtől jobbra található téглаomlás (?), szándékolt falbontás (?) okának tisztázása. Amennyiben az ok a templom tetőzetéről, az előregeedett, sérült esővíz gyűjtő és elvezető csatorna miatt bekövetkezett beázás, úgy az érintett falrész visszafalazható, hiszen az esőcsatornát nem olyan régen kicserélték, felújították.
2. A kriptá padozatán található jelentős mennyiségű törmelék (tégla, lepergett vakolat, korhadtt fagerendák) szétválogatása, eltávolítása indokoltnak tűnik. A téglák egy része felhasználható az 1-es pontban részletezett falszakasz helyreállítására, visszafalazására. A többi téglá alkalmas lenne a későbbi taglalandó, a kriptá padozatán nyugvó koporsók számára készítendő ászok alapjául.

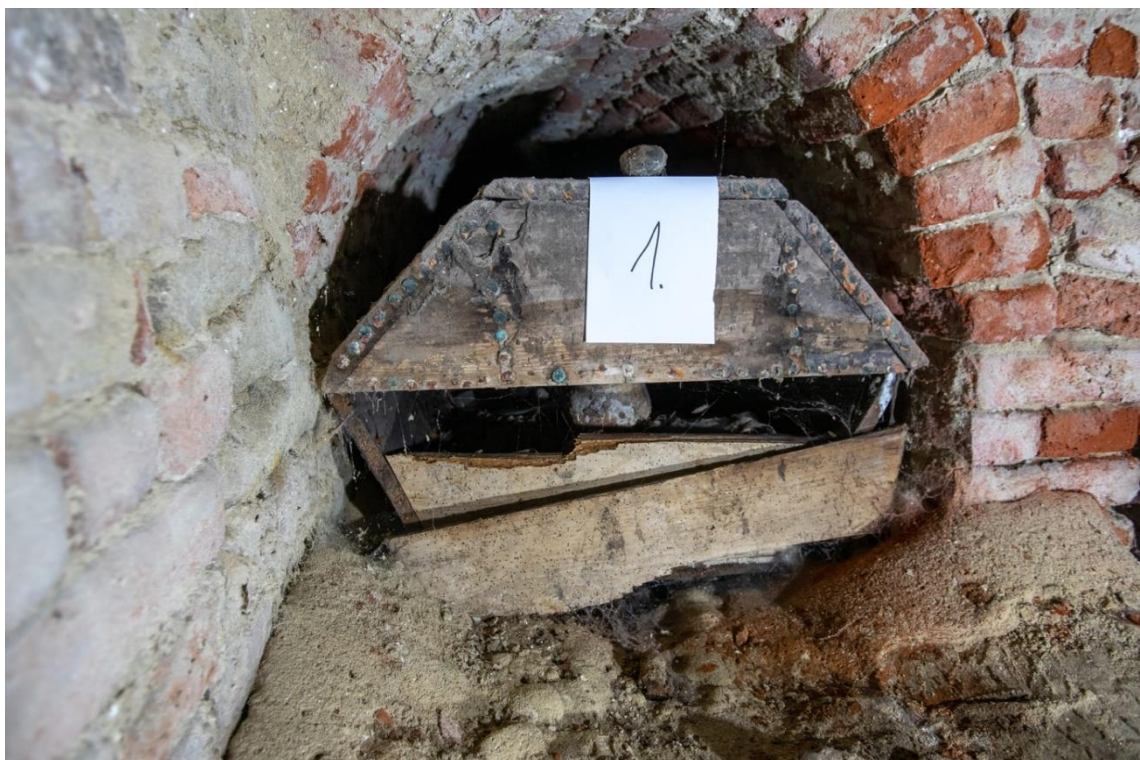
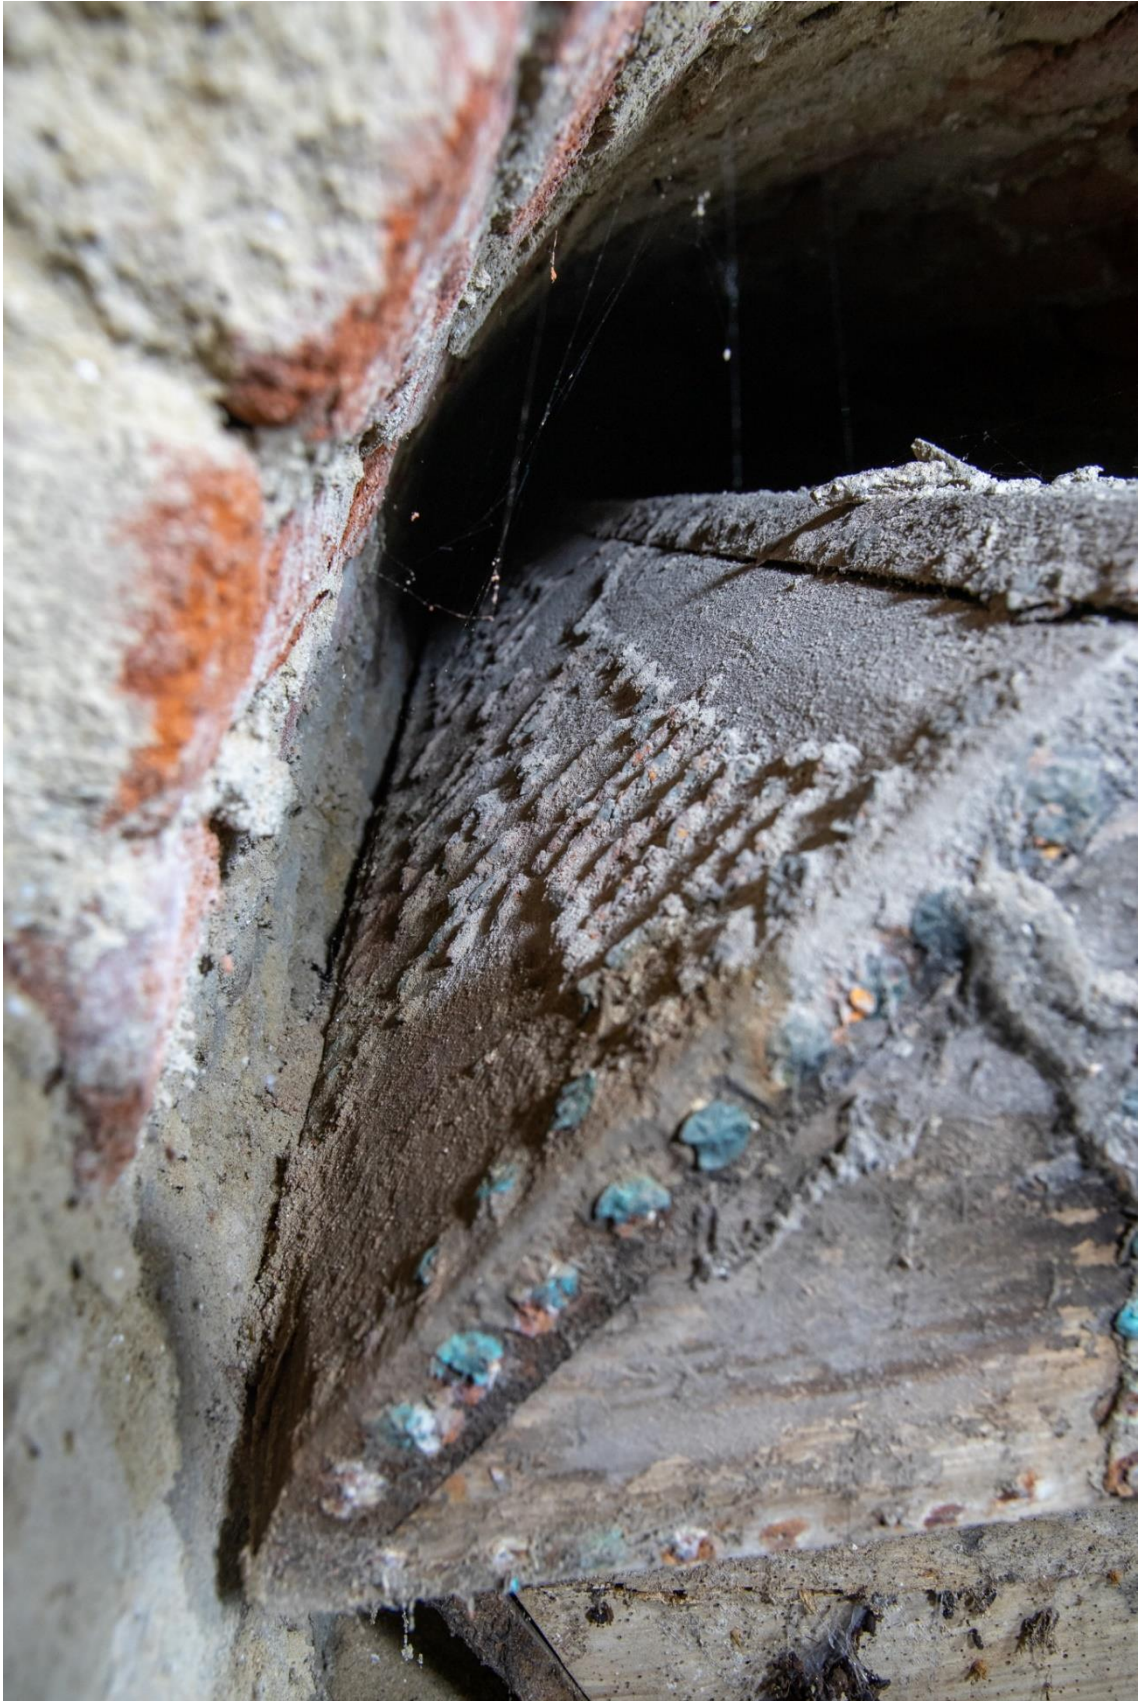
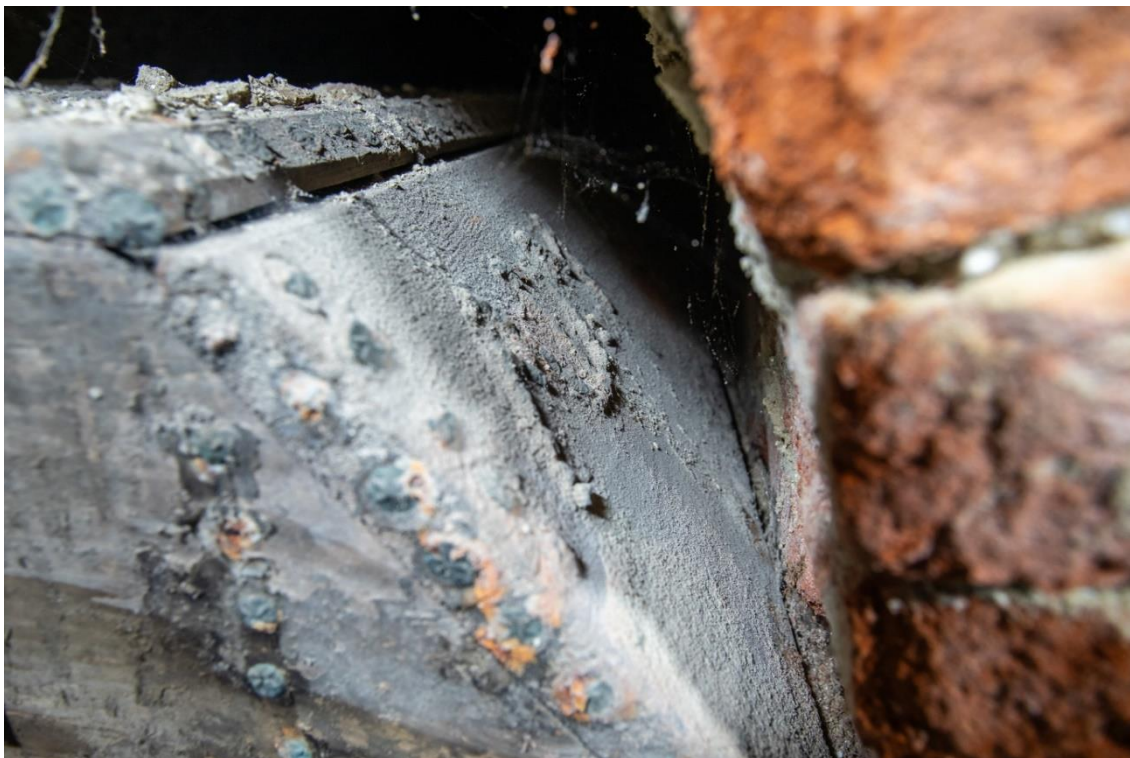
**1-es számú koporsó:** A koporsó az alsó falfülkesor bal oldali fülkéjében található. A fülke nyílása a padozat szintjében van. A fülke előtt a falról lepergett habarcs, illetve a szétmállott téglák átnedvesedett pora található. A koporsó vége a falfülke síkjában van. A koporsó tető végdeszkáján, illetve a koporsó deszka szálainak végén zöldesen patinázódott, vélhetően rézből készült díszítőszegek fejei láthatóak. Egy pár szög feje hiányzik, valószínűleg a korrózió elenyésztette. Hasonlóképpen a koporsófedő mindkét oldalán, az oldal deszkáin is ilyen szegekből kivert felirat látható. A koporsó, fentebb már részletezett, rossz állapotára, megtartottságára tekintettel a koporsót nem húztuk ki a falfülkéből, emiatt a koporsó fedőn lévő feliratról érdemi értesülést nem szerezhettünk.

A koporsó alj végdeszkájának felső része külön, a koporsóvég előtt fekszik, így betekinthesük a koporsóba. Ott egy koponya teteje figyelhető meg, ami gyaluforgácson nyugszik. A koponyán ilyen módon szemlélve csak a tarkó tájékon sejthető némi mumifikálódott kültakaró maradvány. A koponya természetes helyzetben van. A koporsó végről kiesett deszkát a helyére visszahelyeztük, a koporsót tovább nem bolygattuk.

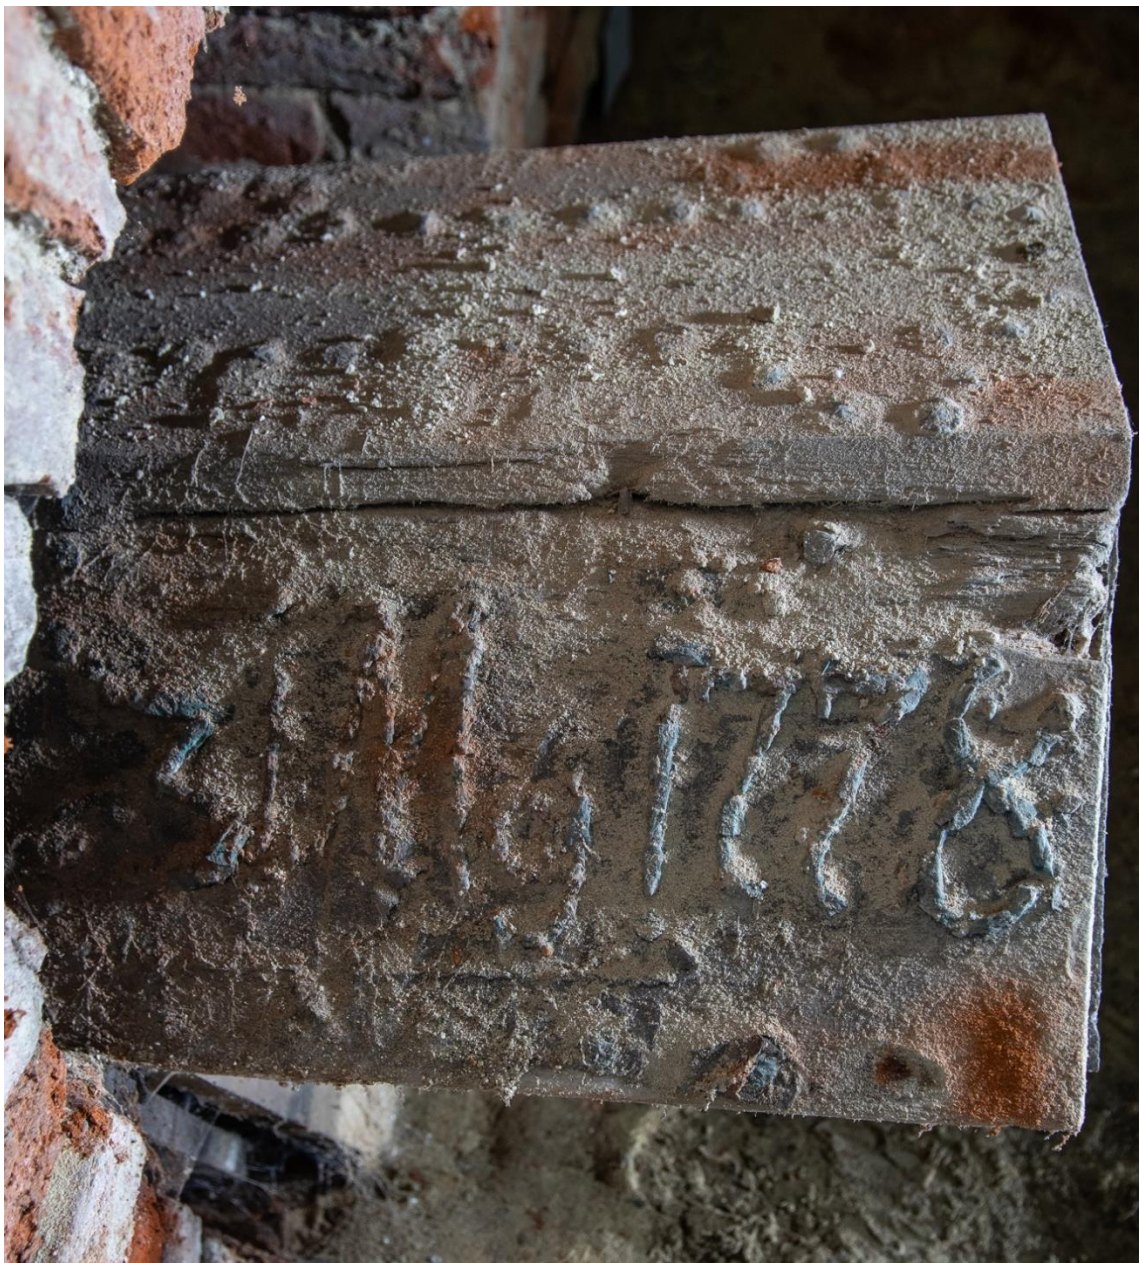
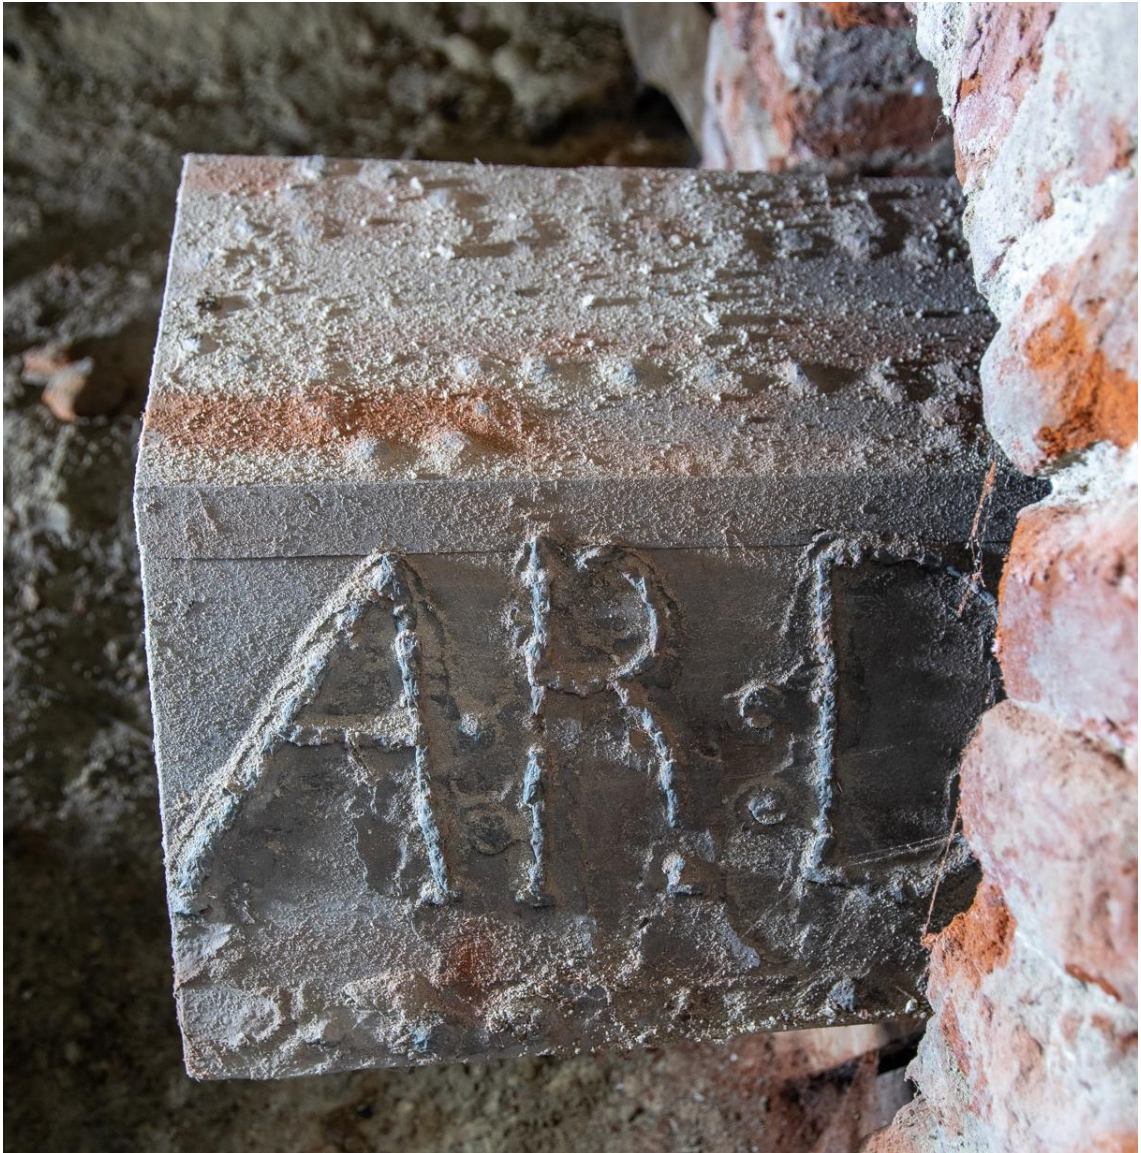
**2-es számú koporsó:** A koporsó az alsó falfülkesor középső fülkéjében található. A fülke nyílása a padozat szintjében van. A fülke előtt a falról lepergett habarcs, illetve a szétmállott téglák átnedvesedett pora található. A koporsó vége a falfülke síkjában van. A koporsófedő tető-, valamint oldaldeszkáin zöldesen patinázódott, vélhetően rézből készült díszítőszegek fejei figyelhetőek meg, illetve ezen szögekből kivert feliratok láthatóak. A koporsó átnedvesedett, az alsó rész végdeszkájának csapolásai, eresztékei elengedtek, így a végdeszka kibillenthető. A koporsó fentebb már részletezett rossz állapotára, megtartottságára tekintettel a koporsót nem húztuk ki a falfülkéből, pusztán a koporsótetőt emeltük meg óvatosan kb. egy arasznyira és mintegy 30 cm-re kihúztuk a fülkéből. A koporsótető bal oldalán évszám:

1778, jobb oldalán az A.R.D.M. betűk kivehetőek, illetve a koporsófedő tetején is szegekkel kivert írás található.

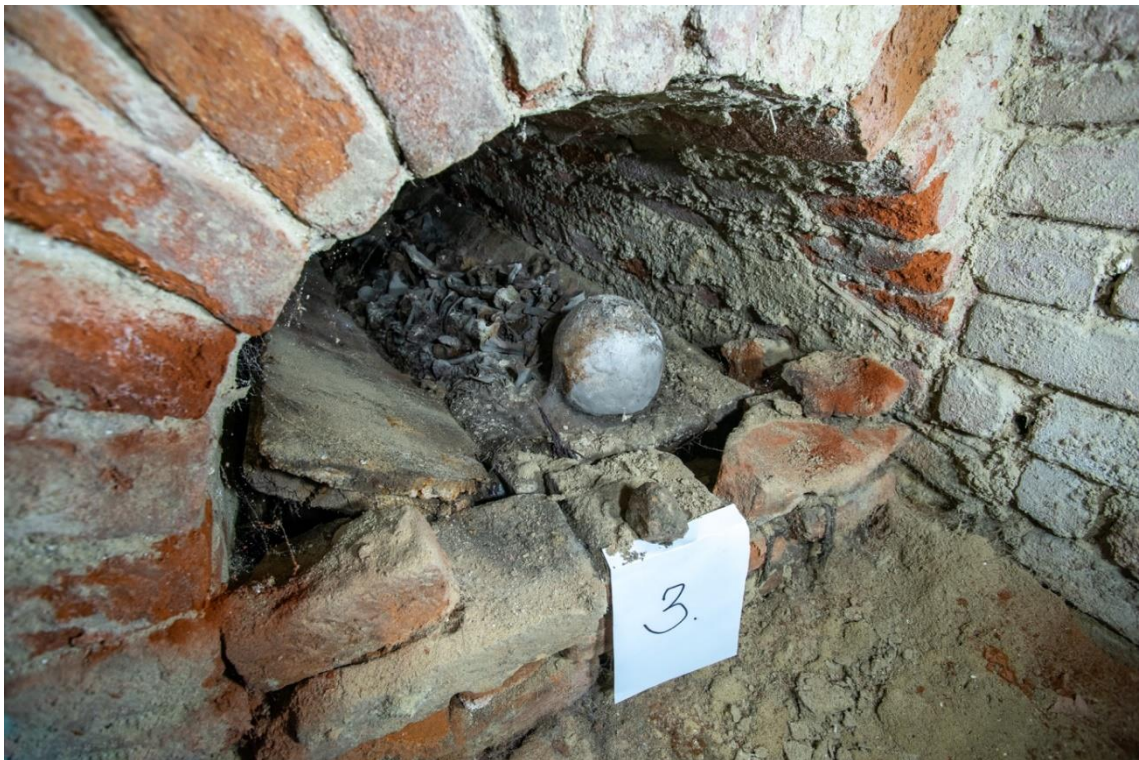
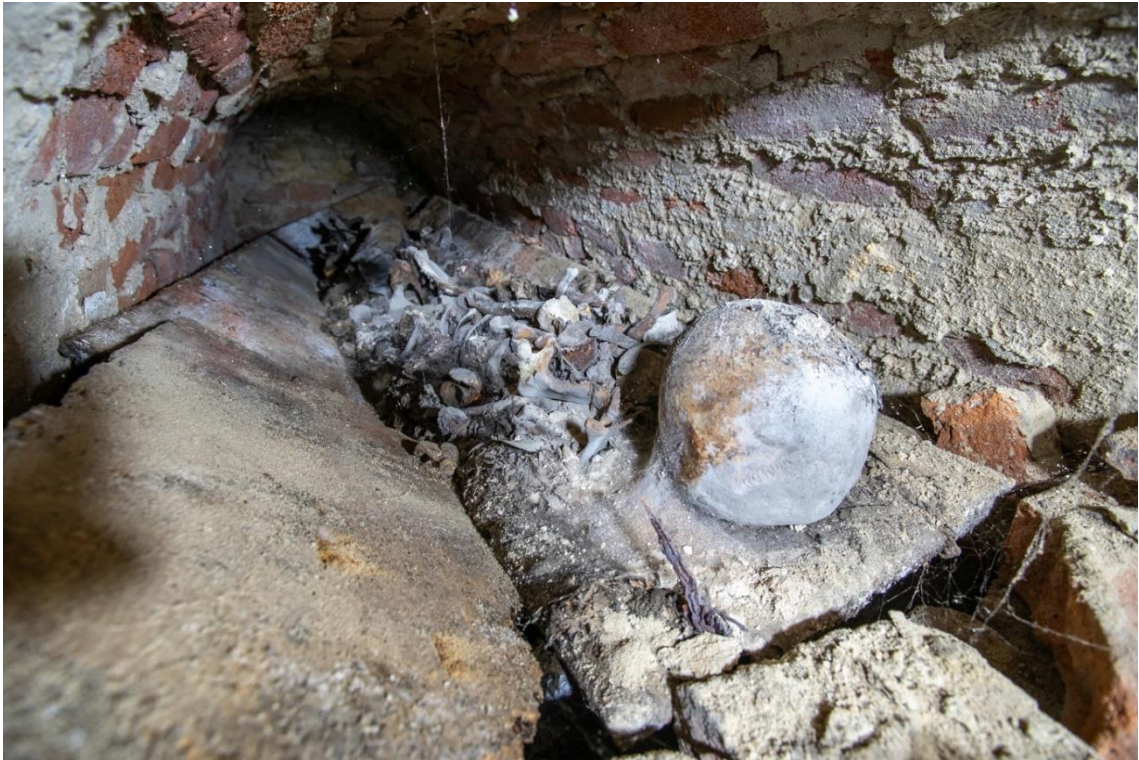
**3-as számú koporsó:** Ebben az esetben csak koporsó töredékről, koporsó aljról beszélhetünk, mivel a koporsó tető hiányzik. A maradványok az alsó falfülkesor jobb oldali fülkéjében találhatóak. A fülke nyílását egymás mellé, illetve az oldalfalaknál egymásra helyezett vörös színű, porladó falazótéglákkal szűkítették. A fülkében lévő koporsó valószínűleg a nagyfokú átnedvesedés miatt teljesen szétesett, elkorhadt, szétmállott.

A koporsóalj alsó deszkáin egy csontváz látható. Mivel a koporsóalj a falfülkében oldalirányban ferdén, nem vízszintesen fekszik, a csontok szétszóródását elkerülendő, a koporsó maradványt nem bolygattuk.

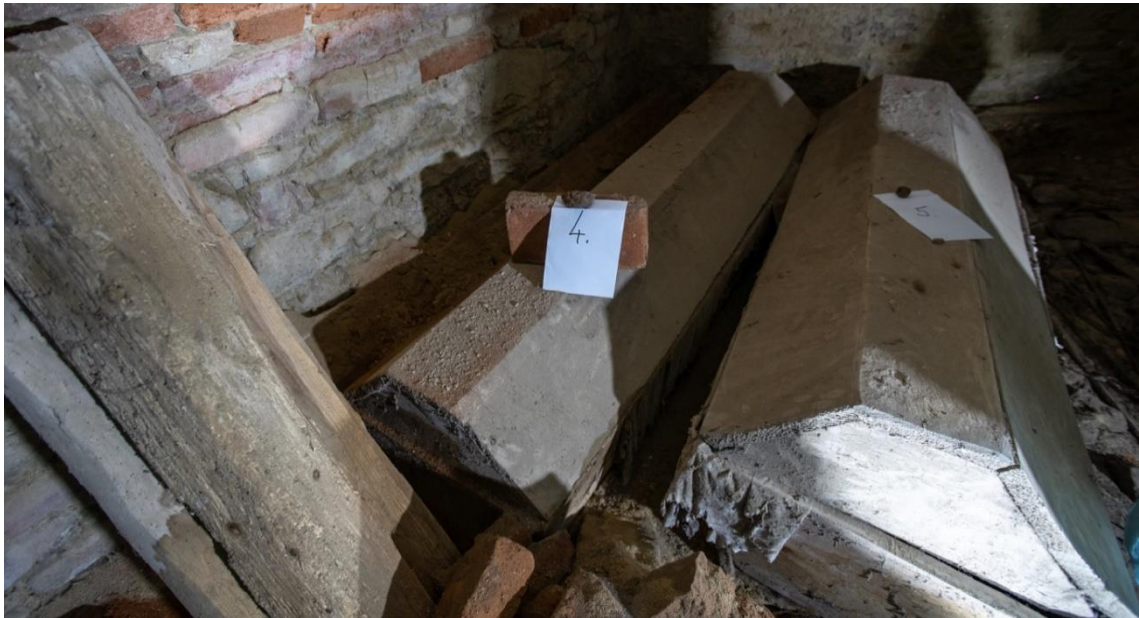
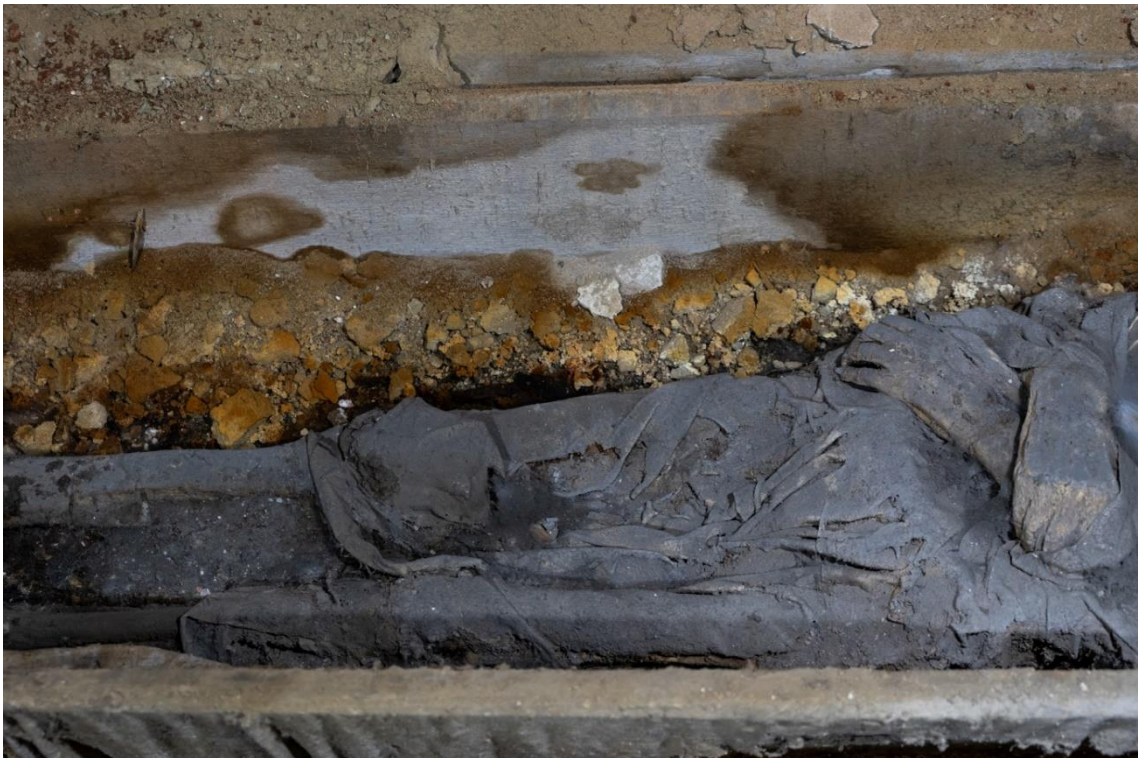
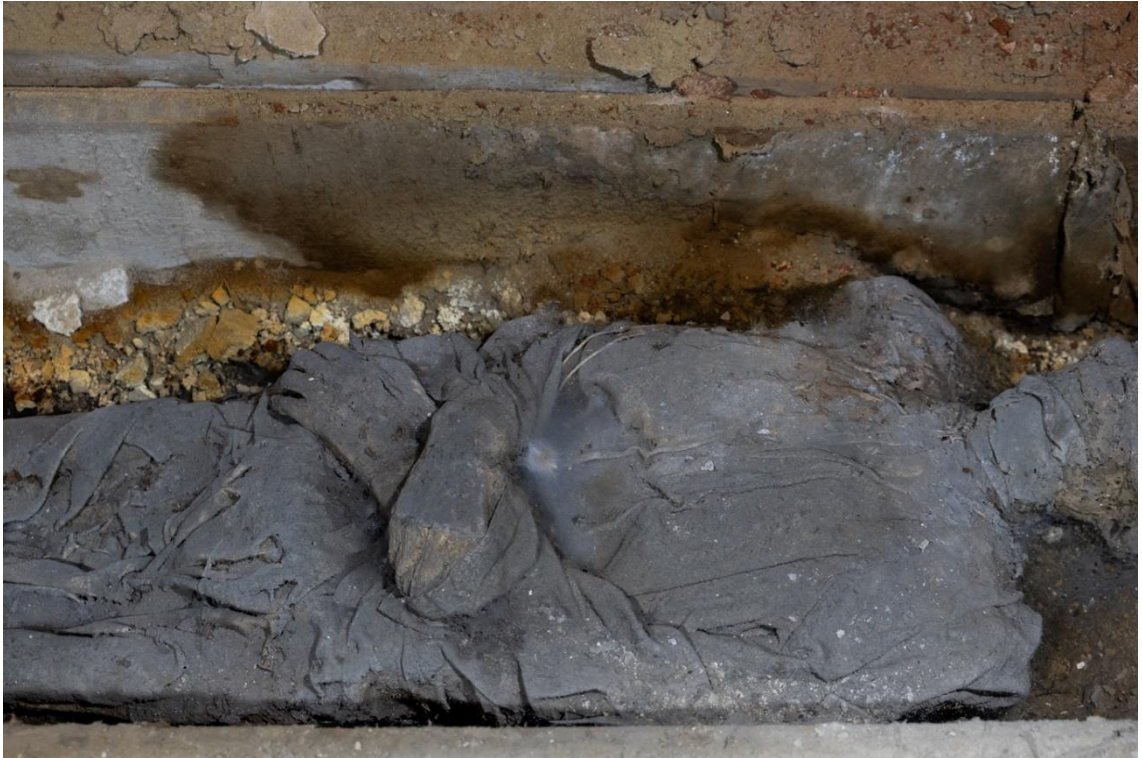
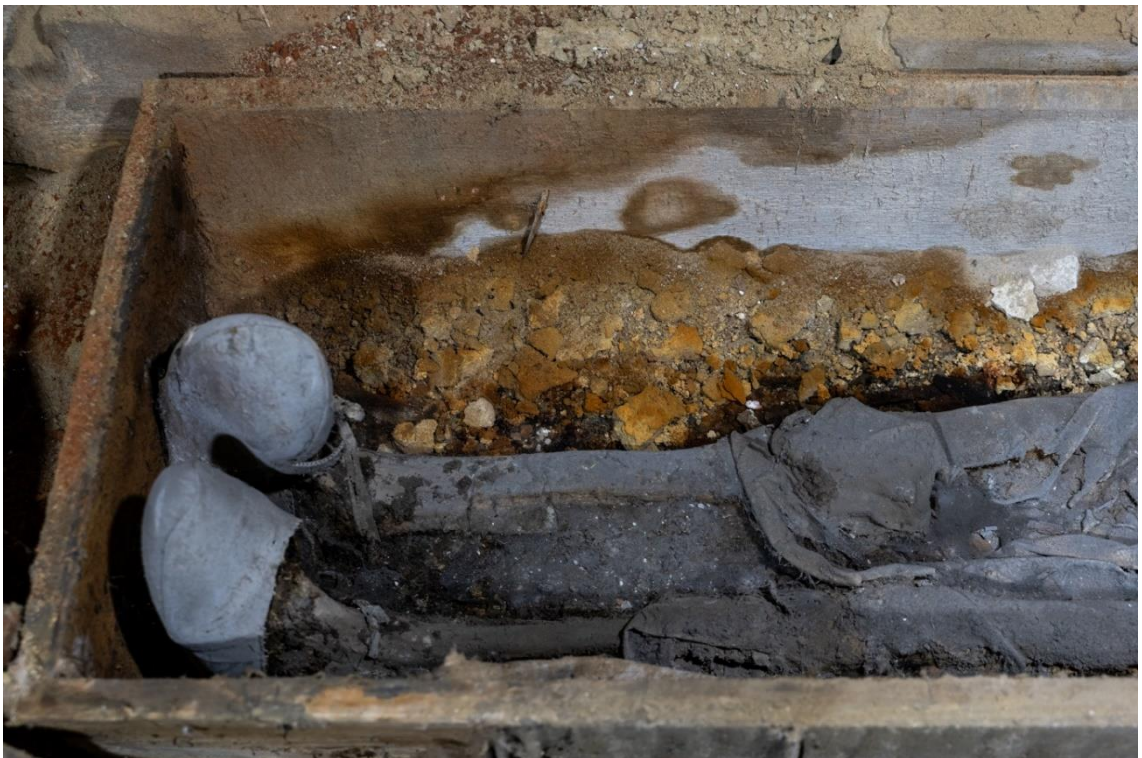
A koporsófedelet levéve, a koporsóban egy mumifikálódott holttestet találtunk. A koporsó fal felőli oldalán a koporsóalj oldaldeszkái foltokban nedvesek. A koporsóban jelentős mennyiségben található átnedvesedett, a falról lemállott, lepergett vakolat. Valamint számos, főleg a holttestet borító mohos penésztelep figyelhető meg.

Mint megállapítottuk, mind a hét koporsó jelentős mértékben átnedvesedett. Meglehet, jelentős mérvű penészesedést csak a 4-es számú koporsóban tapasztaltunk, de mivel az 1-es, 2-es koporsót nem bolygattuk, így arra nézve nincs adat, hogy vajon azokban is fennáll-e a penészesedés ténye. A kriptába nagy valószínűséggel a kriptá oldalfalain keresztül szivárog be a víz, ami vagy csapadékvíz, vagy talajvíz. Mivel a templom tetőzetén nem olyan régen újították fel az ereszcatornákat, így a csapadékvíz elvezetése megoldottnak tekinthető. A templom környezetében előforduló talajvíz szintjéről nincs adat. Nem kizárható továbbá, hogy a kriptá végfalainál található szellőzőkürtőkön keresztül is bekerülhet csapadékvíz a kriptába, amennyiben az erős oldalszél a templom falához veri azt. Tekintettel arra, hogy a padozat döngölt föld, az is állandóan nedves. Annak okán, hogy a bejárás során megállapítást nyert, miszerint a kriptá természetes szellőzése a szellőzőkürtőkön keresztül megoldott, így a természetes légmozgás a kriptá egyenletes mikroklímáját biztosítja. Ugyanakkor a padozaton található téglá és törmelék kupacok jelentős vízmegtartó képességgel rendelkeznek, valamint a padozat nagy részét betakarják, így állandó nagymértékű nedvességet tartanak fenn, ami a padozaton és a falfülkék legalsó sorában lévő koporsókat átnedvesíti. Ezért szükségesnek tartjuk a „A kriptá jelenlegi állapotával kapcsolatos észrevételek” 2-es pontjában javasolt munkálatok elvégzését. Mérlegelendő továbbá a földön lévő, a kriptá

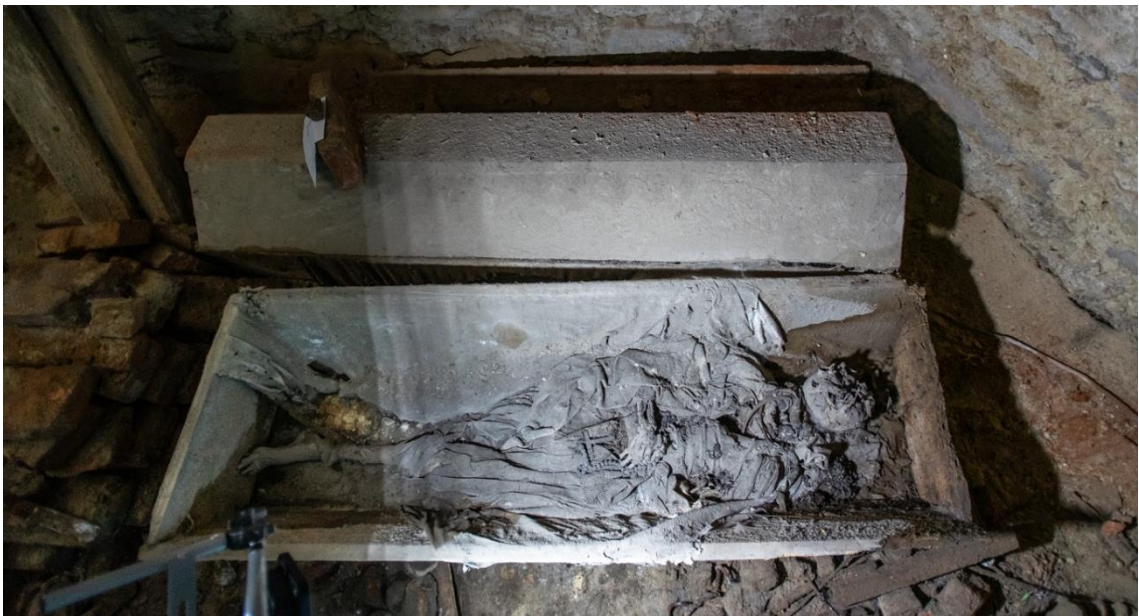
A koporsóalj fejbég felőli része, valamint oldal deszkái nedvesek, alakjukat ugyan megtartották, de korhadtak, mállékonyak.

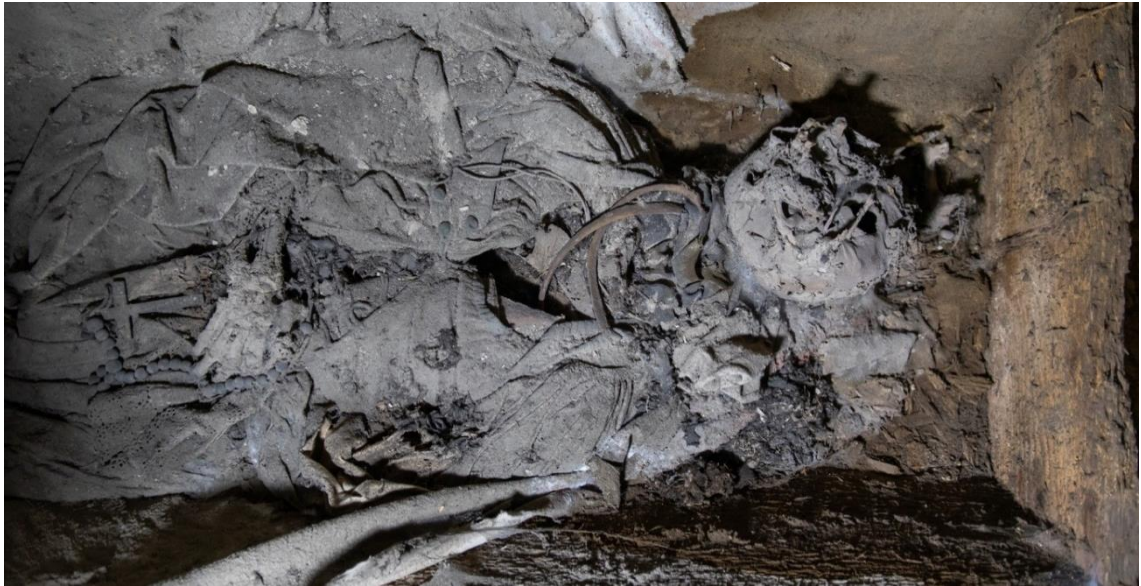
A koporsót korábban már bolygatták. A mellkasi területen a ruházat szétnyílt, a környezetében, a testen kívül pár borda látható.

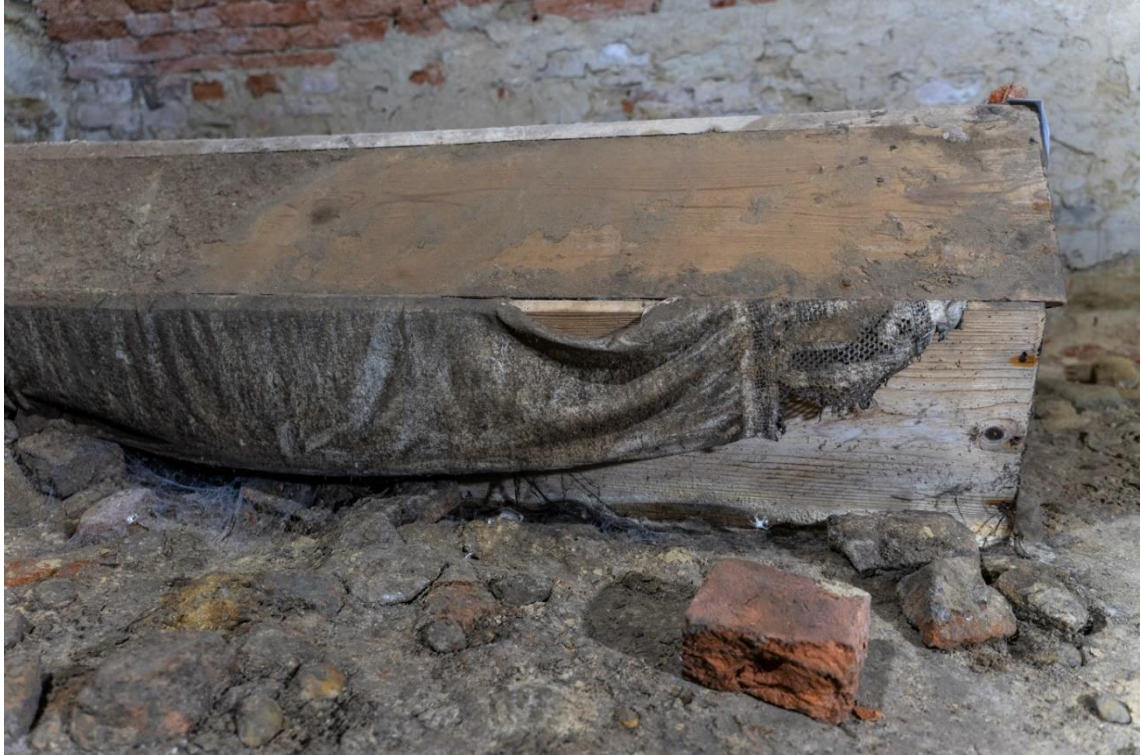
A koporsó oldalán a koporsót bélelő textília látható. Erősen szennyezett helyenként szétmállott, szakadozott.
