# JEGYZŐKÖNYV

amely a dél-szlovákiai Pribeta (Perbete) község (Komáromi járás) római katolikus Szentháromság-plébániatemploma kriptájának tájékoztató bejárása során, 2023.július 26-án készült.

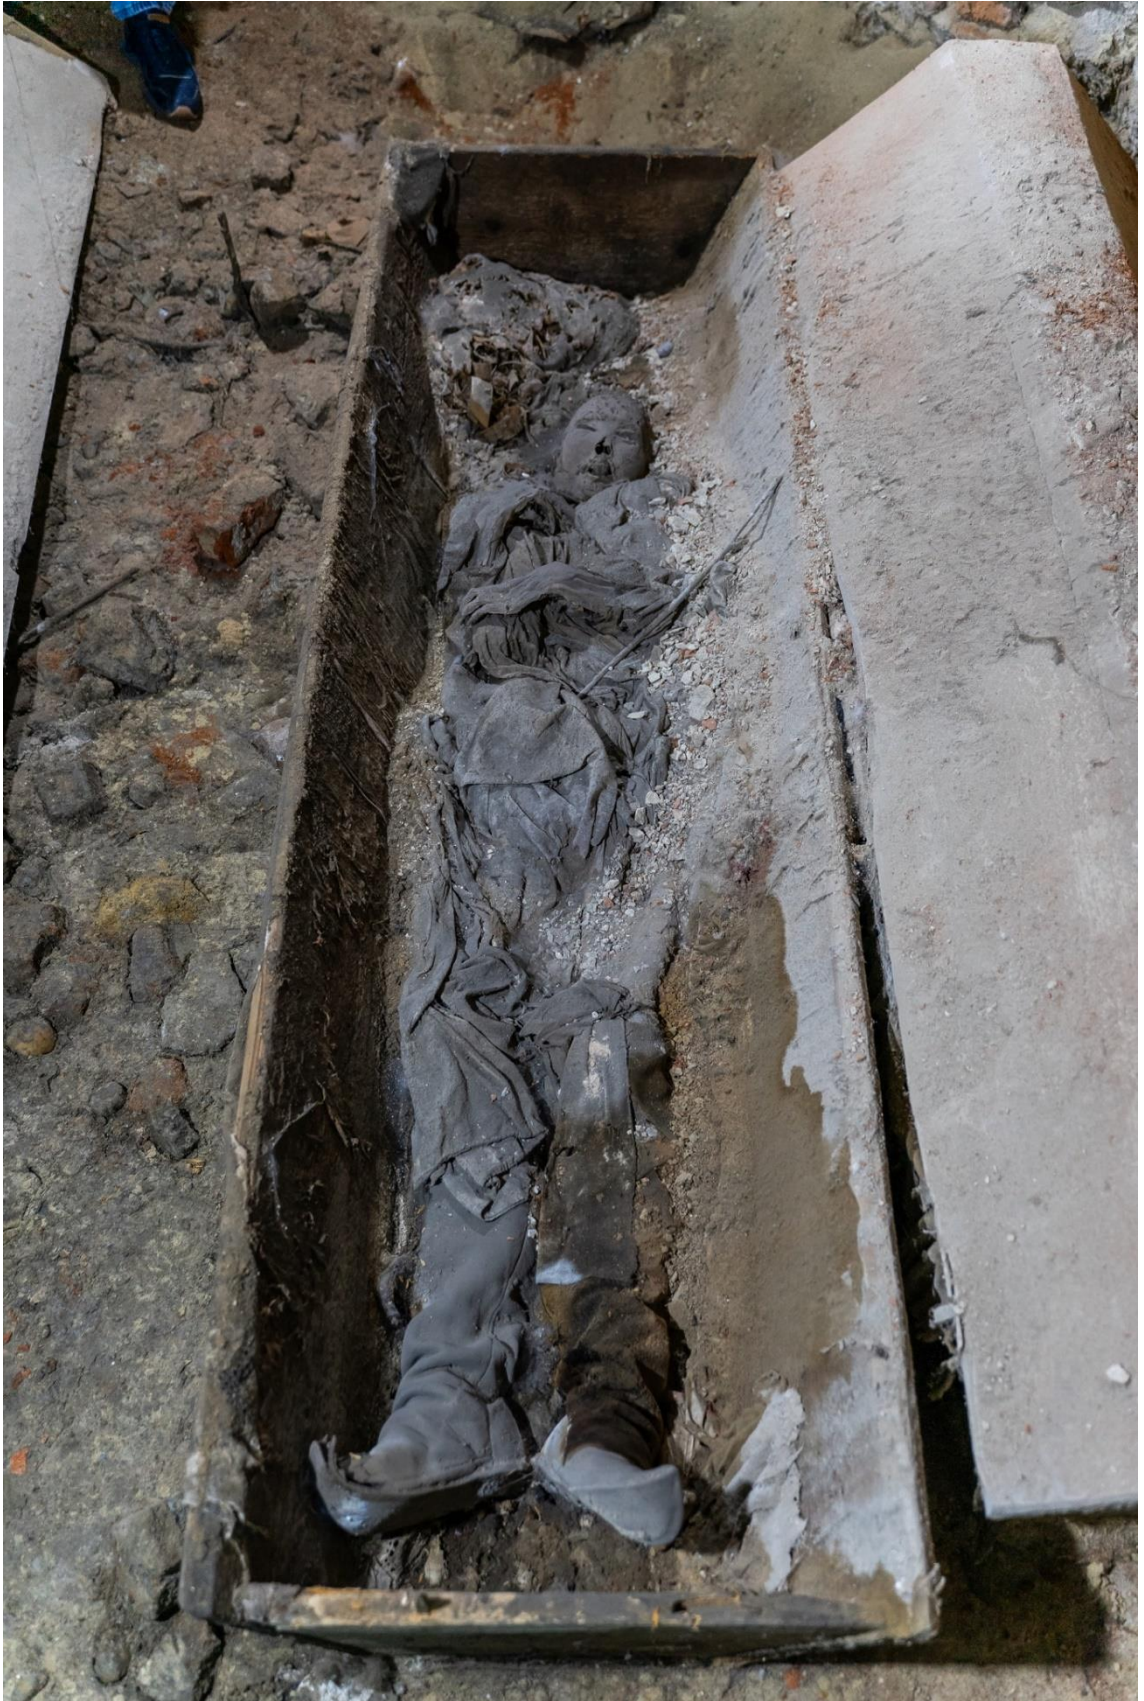
A koporsó fedő a korábbi beázások, valamint a ráhullott vakolat miatt szennyezett. A koporsóban egy mumifikálódott holttest található. A koporsóalj oldaldeszkái átnedvesedettek, helyenként korhadtak.

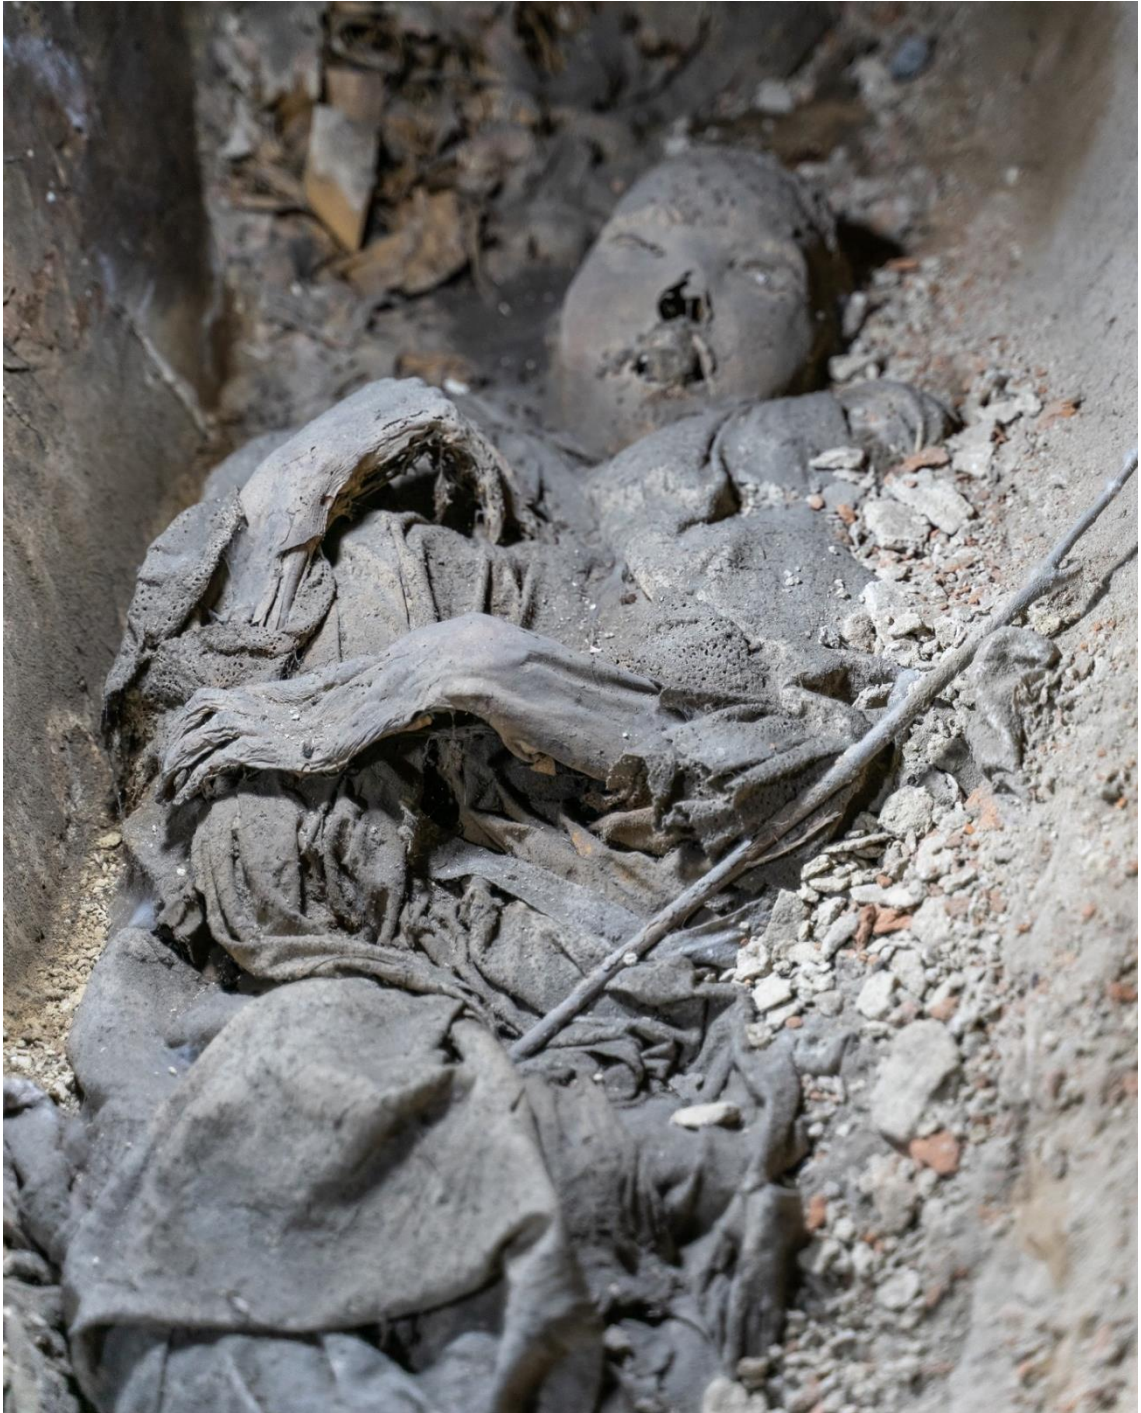
A koporsóban a jobb oldalon nagyobb mennyiségű vakolat és téglá törmelék található.

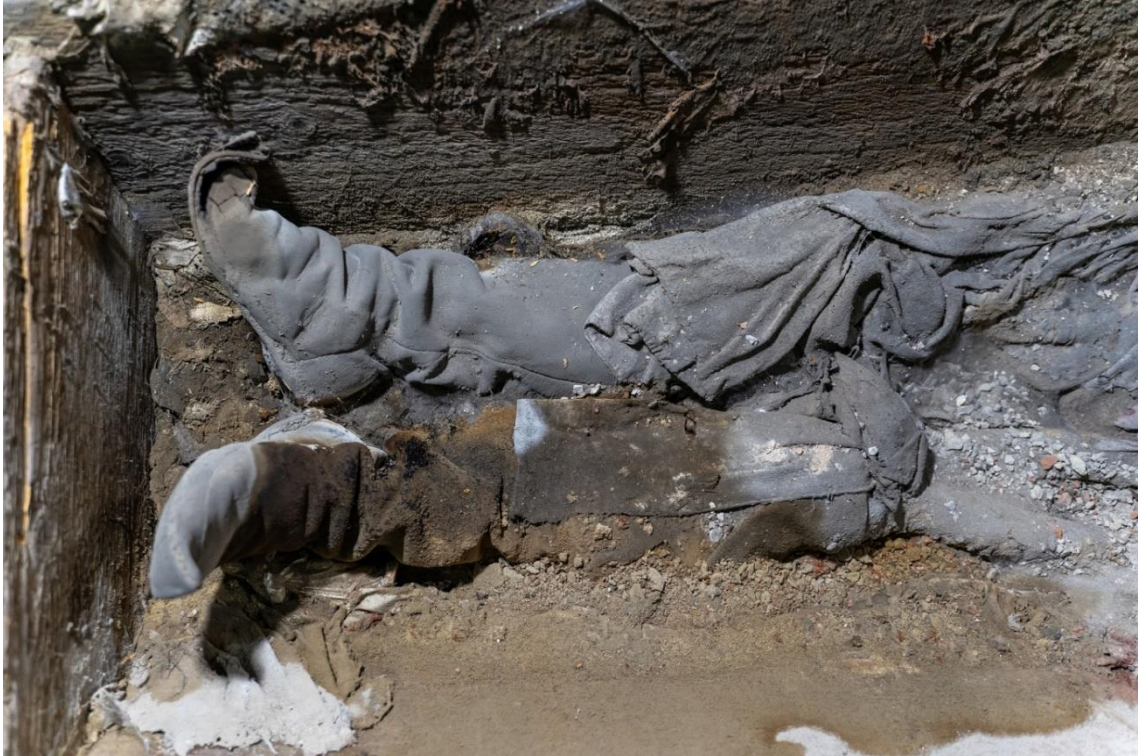
A lábakon hegyes orrú, közel a térdig érő szárú bőrből készült csizma található. A bal lábon lévő lábbeli a koporsó ezen részén látható átnedvesedés miatt barnásan elszíneződött, felpuhult.

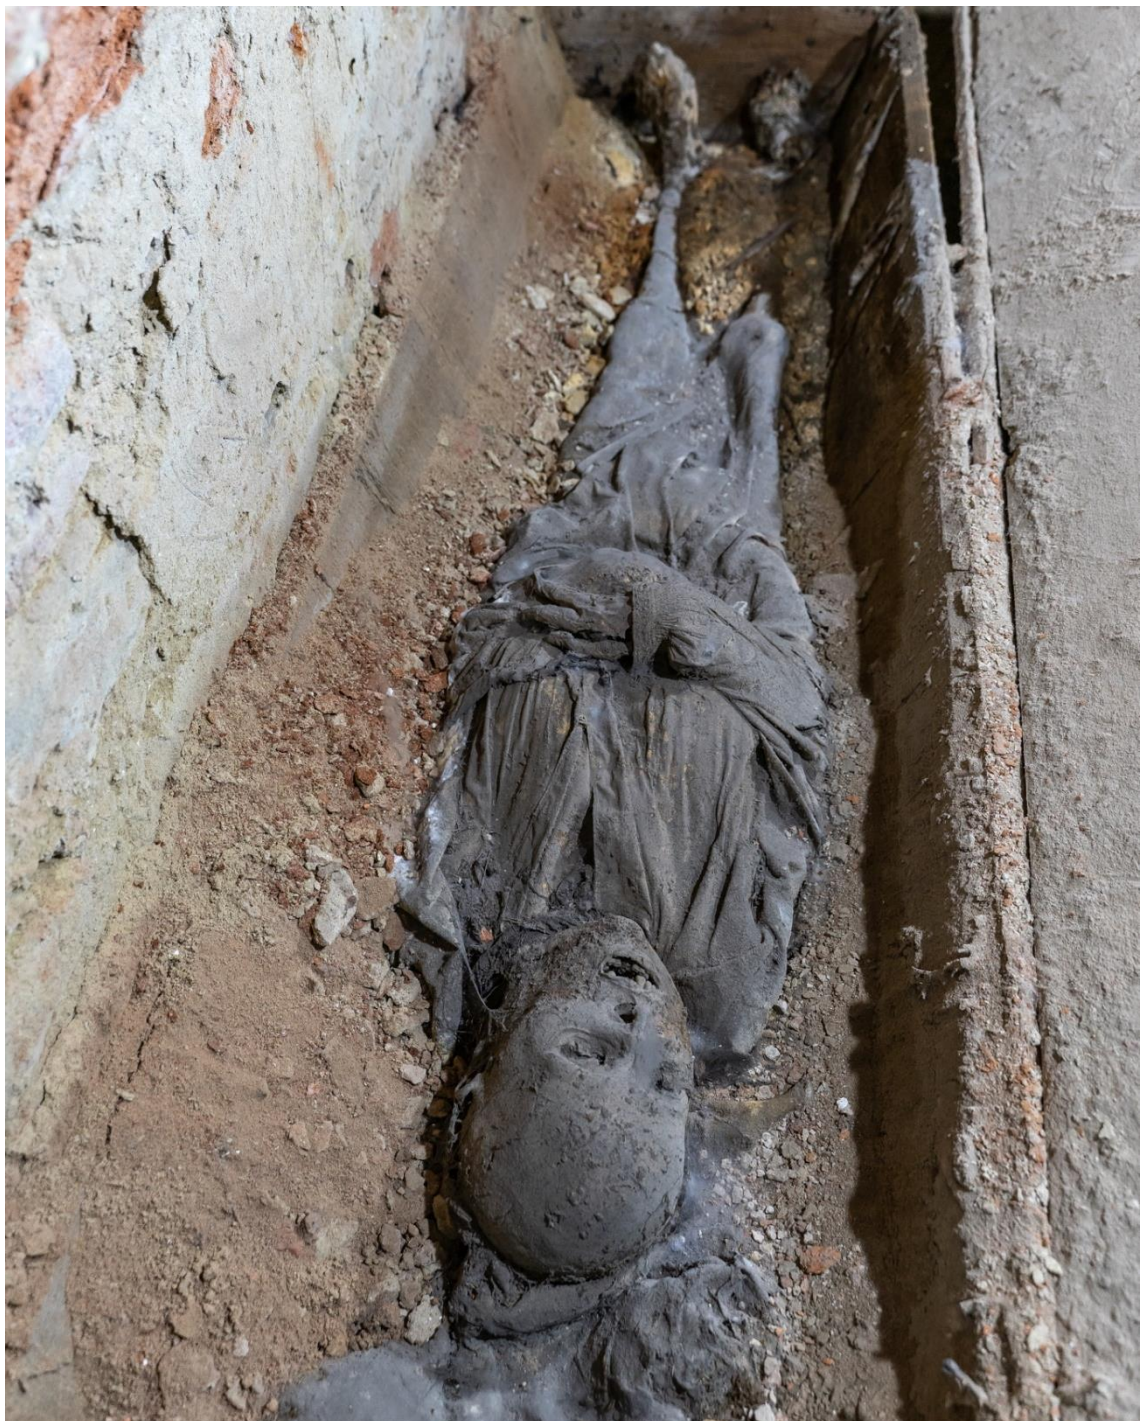
**7-es számú koporsó:** A koporsó a jobb oldali kriptaszárnyban, a szellőzőkürtőtől jobbkéz felé a padozaton, szorosan a kriptá oldalfalánál van. Közvetlenül mellette, vele párhuzamosan, a kriptá középtengelye felé található a 6-os számú koporsó. A 7-es számú koporsófedelelet levéve egy mumifikálódott holttestet találtunk a koporsóban. Mivel a koporsó jobb oldala közvetlenül a kriptafallal érintkezik, a koporsóba nagy mennyiségű, az oldalfalról lepergett vakolat, valamint a szétmállott téglák pora halmozódott fel. A koporsó oldalfal felőli része átnedvesedett.
