**ÓBUDAI EGYETEM**

**Bánki Donát Gépész és Biztonságtechnikai Mérnöki Kar**  
**Anyag- és Gyártástudományi Intézet**

# **Víztechnológiai berendezések karbantartási problémái**

**OE-BGK  
2024.**

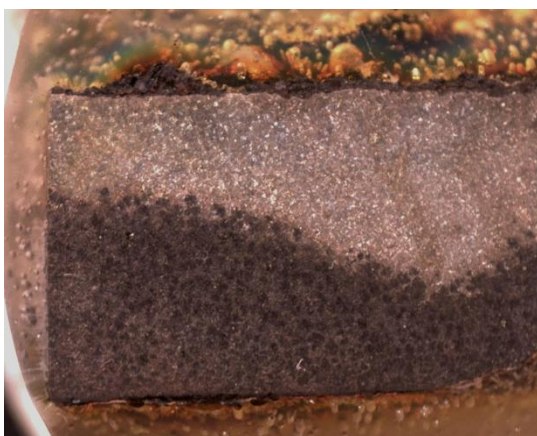
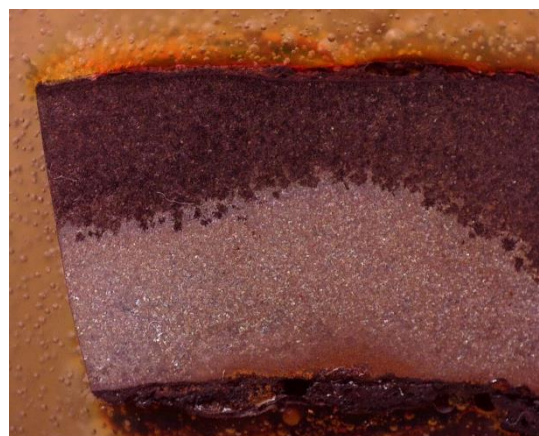
4. ábra: 1. számú minta hosszirányú  
metszet makró

A 4. és a 5. ábrán látható, hogy az anyagdarabokon jelentős mértékű külső vastalanodás ment végbe. A 11. számú melléklet, mely a hosszirányú metszetet szemlélteti (a sötétebb területek mutatják a grafitosodást, a világosabb területek pedig a fémes részeket), a kép bal oldalán látható, hogy a grafitosodott terület a teljes keresztmetszetet érinti, vagyis a maradék falvastagság mértéke 0,0 mm.

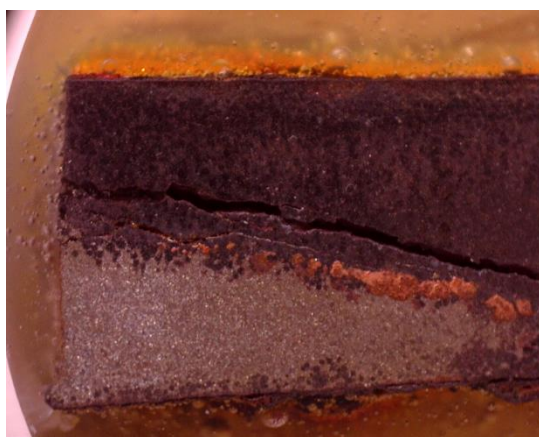
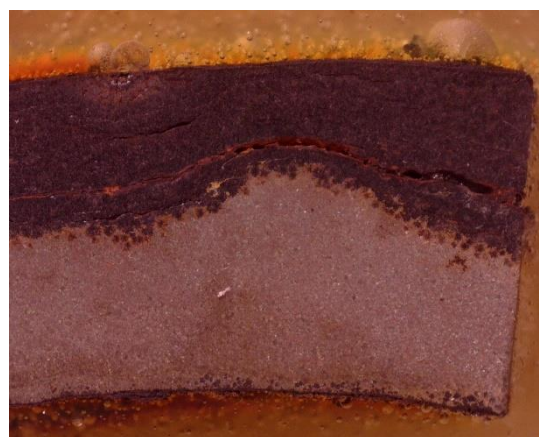
6. ábra: 2. számú minta hosszirányú  
metszet makró

A 6. és a 7. ábrákon jól látható hogy jelentős anyagfogyás ment végbe az anyagdarabokon. A 6. ábrán, amely a hosszirányú metszet makróját szemlélteti, a jobb oldalán látható, hogy a vastalanodás a teljes keresztmetszetet érintette, vagyis a maradék falvastagság 0,0 mm. A 26. és a 27. számú mellékleteken, amelyek a keresztirányú metszetet szemléltetik, látható hogy maradt még maradék falvastagsága az anyagdarabnak, amely 3,751 mm, a grafitosodott réteg vastagsága pedig 5,549 mm.

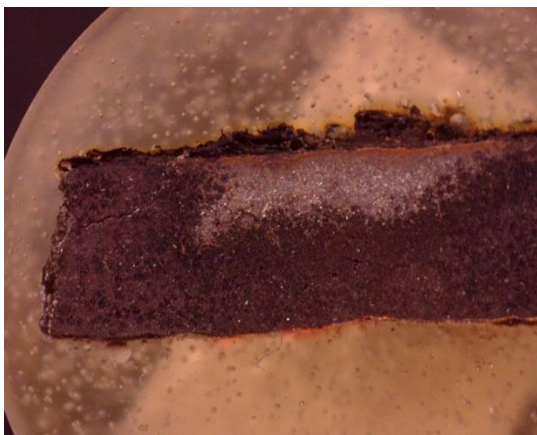
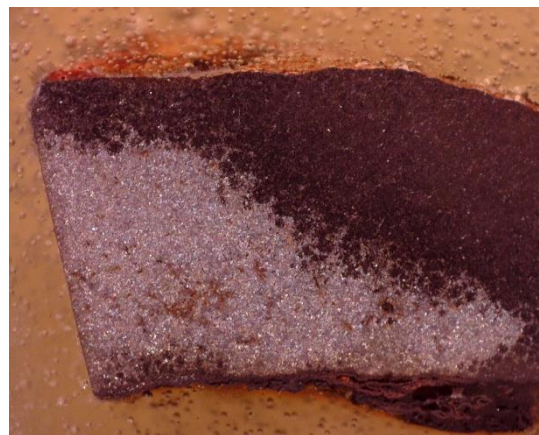
8. ábra: 3. számú minta hosszirányú  
metszet makró

A beágyazásra szánt hossz-, és keresztmetszeti darabok, egy az anyagdarabon található, anyagkitörésből kiinduló repedés helyéről kerültek kivételre, melyet a 37. számú melléklet szemléltet. A 8. és a 9. ábrákon, melyek a hosszirányú és keresztirányú metszetek makróit szemléltetik, látható hogy teljes mértékű vastalanodás történt mindkét esetben, vagyis a maradék falvastagság 0,0 mm.

A 38. számú mellékleten a hosszirányú metszet látható, melynek a felső részén látható a megmaradt minimális mennyiségű fémes rész, amelyet körbevesz a vastalanosodott anyagrész. A 39. számú mellékleten a keresztirányú metszet látható, melynek a bal alsó részében (sötétebb árnyalatú rész) látható a még megmaradt fémes rész, a világosabb árnyalatú részek pedig a grafitosodott anyagrészt mutatják.

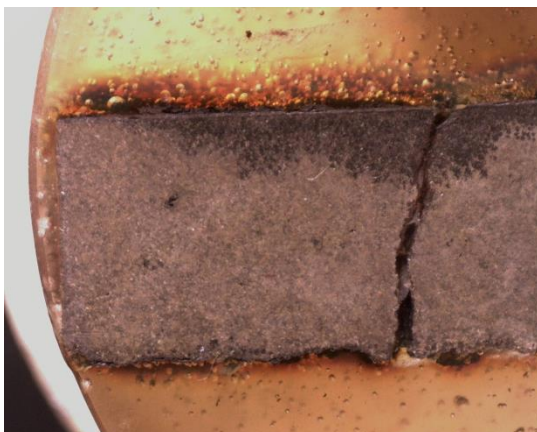
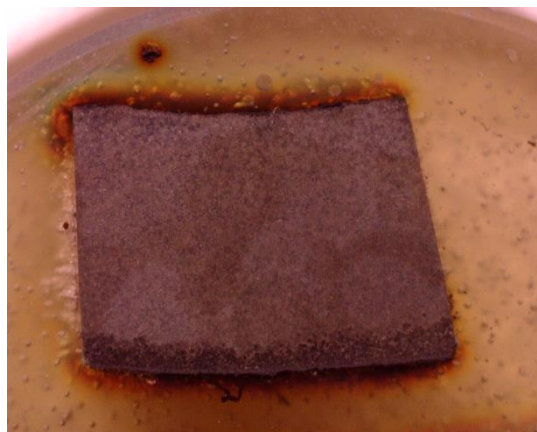
10. ábra: 4. számú minta hosszirányú  
metszet makró

A beágyazásra szánt hossz-, és keresztmetszeti darabok, az anyagdarabon található, keresztmetszettel párhuzamosan végigfutó repedés helyéről kerültek kivételre, melyet a 49. számú melléklet szemléltet. A 10. és 11. ábrákon, melyek a hosszirányú és keresztirányú metszetek makróit szemléltetik, látható hogy kismértékű anyagfogyás ment csak végbe az anyagdarabokon. Az 50. és az 51. számú mellékleteken látható lépték, valamint az azokon történt szoftveres mérés szerint a hosszirányú metszet esetében a grafitosodott réteg vastagsága 3,405 mm, a maradék falvastagság pedig 5,226 mm. A keresztirányú metszet esetében a grafitosodott réteg vastagsága 1,061 mm ami jóval kisebb mint a hosszirányú metszet esetében, a maradék falvastagság pedig 7,250 mm ami jóval vastagabb mint a hosszirányú metszetenél.

Az 52. számú mellékleten látható a hosszirányú metszet közelebbről, amelyen kizárólag fémes terület látszik, amelyen egy repedés fut keresztül. Az ezen felüli egyéb sötét foltos területek nem meghibásodások, hanem a grafit szemcsék és lemezek. Az 53. számú mellékleten, amely a keresztirányú metszetet mutatja közelebbről, szintén kizárólag fémes terület látszik, és a sötét foltos területek itt is a grafit szemcséket és lemezeket mutatják. Ezek a felvételek azonban még nem elegendőek a grafit méretének, alakjának, és eloszlásának a meghatározására, így nagyobb felbontású felvételekre is szükség volt.

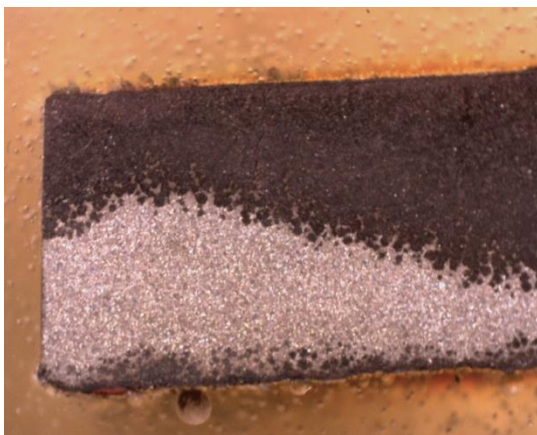
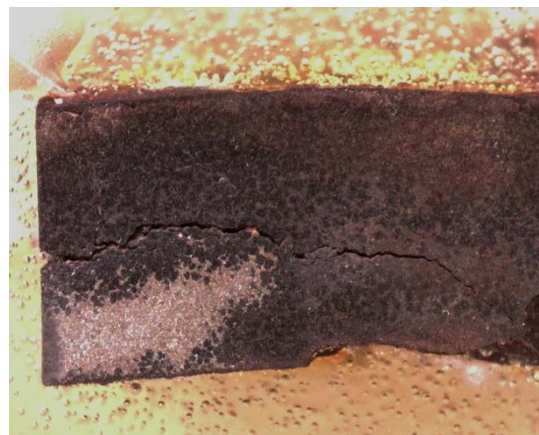
12. ábra: 5. számú minta hosszirányú  
metszet makró

Ahogy az a 12. és a 13. ábrán is látható, jelentős mértékben ment végbe anyagfogyás a darabokon, mind a hosszirányú, mind pedig a keresztirányú metszeten. A 62. számú mellékleten valamint a 13. ábrán teljes mértékben, a 12. ábra jobb oldalán pedig csak részlegesen látható, de mindkét mintadarab teljes keresztmetszete érintett a grafitosodásban, így a hosszirányú és a keresztirányú metszet esetében is egyaránt 0,0 mm a maradék falvastagság.

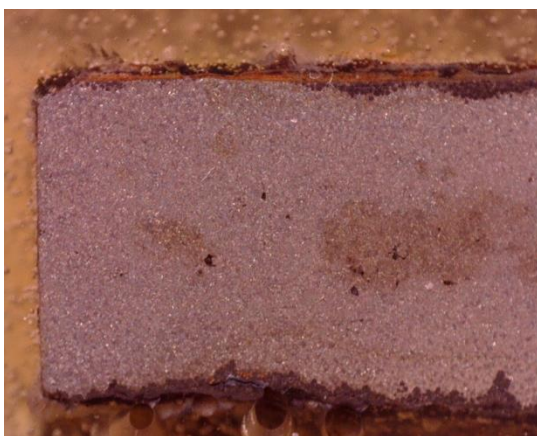
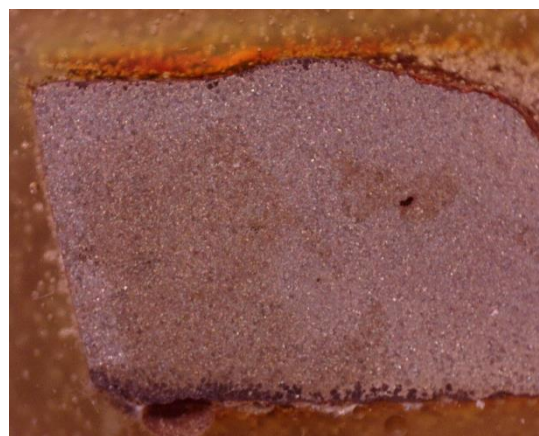
14. ábra: 6. számú minta hosszirányú  
metszet makró

A beágyazásra szánt hossz-, és keresztirányú metszet darabok, az anyagdarabon található, kisméretű, lyukadásra utaló anyagfolytonossági hiba környékéről kerültek kivételre, melyet a 74. számú melléklet szemléltet. A 14. és a 15. ábrákon, melyek a hosszirányú és a keresztirányú metszetek makróit szemléltetik, látható hogy csak enyhe felületi korrózió jelent meg, így a grafitosodás mértékét elhanyagolhatónak tekinthetjük, vagyis a hosszirányú és a keresztirányú metszetek esetében egyaránt a teljes keresztmetszet maradék falvastagságnak tekinthető, amely mindkét mintadarab esetében 9,580 mm-t jelent.

A 75., 76., 77. és a 78. számú mellékleteken a hosszirányú és a keresztirányú metszetek láthatóak közelebről, mely mellékleteken kizárólag fémes területek látszanak. A mellékleteken látható apró sötét foltok nem meghibásodások, hanem a fém anyagszerkezetében található grafit lemezek és szemcsék. Ezek a felvételek azonban még nem elegendőek a grafit méretének, alakjának, és eloszlásának a meghatározására, így nagyobb felbontású felvételekre is szükség volt.

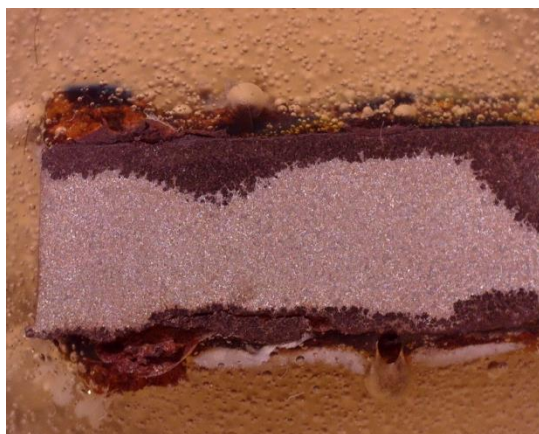
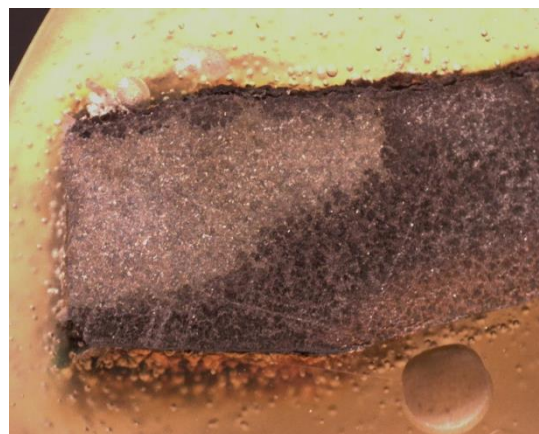
16. ábra: 7. számú minta hosszirányú  
metszet makró

A 16. ábrán ugyan csak részlegesen viszont a 17. ábrán teljes mértékben látható, hogy az anyagdarabok jelentős mértékű vastalanodást szenvedtek el, mindkét mintadarab

esetében a teljes keresztmetszet érintett a grafitosodásban, így a maradék falvastagság a hosszirányú és a keresztirányú metszet esetében egyaránt 0,0 mm.

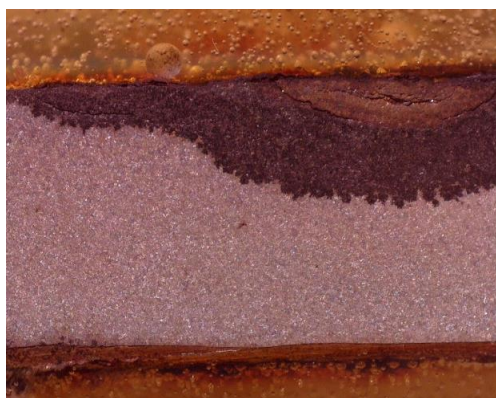
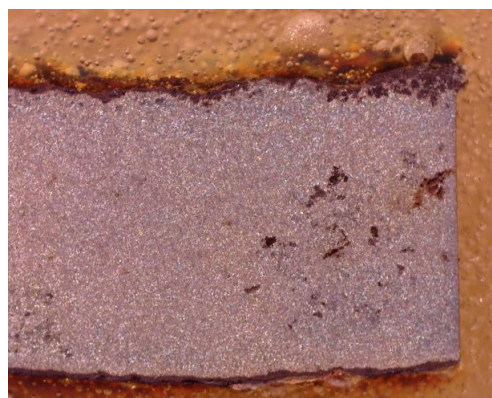
18. ábra: 8. számú minta hosszirányú metszet makró

A 18. ábrán, amely a hosszirányú metszet makróját szemlélteti, látható hogy nagyjából a keresztmetszet fele érintett a grafitosodásban, melynél a maradék falvastagság 4,616
