**A székesfehérvári József főherceg  
laktanya oktatási intézménnyé  
alakítása**

Bordács Dorottya

Pécsi Tudományegyetem  
Műszaki és Informatikai Kar  
Építőmérnök Szak

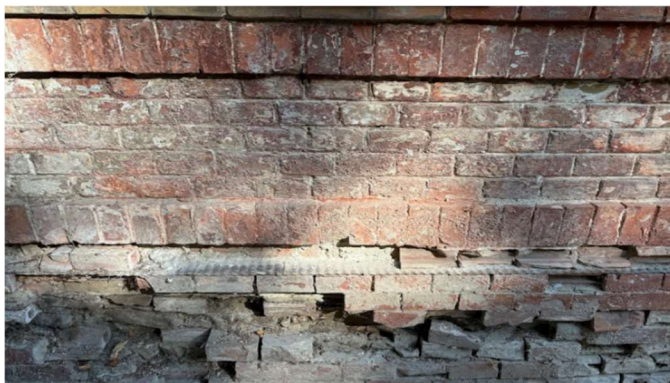
Az épület külső falán 40 cm magasságban a fal teljes szélességében található egy vízzáró acéllemez. Ezt a pincében évente visszatérő beázás miatt kellett alkalmazni. A térség magas talajvíz-szintje miatt gyakran beázik a pinceszint, ilyenkor a kapilláris repedésekben egész magasra feljutott a víz, ezért volt szükség a vízzárásra. Ez az építés után sok évvel került kivitelezésre. Minél kisebb roncsolás érdekében vibrációs technikát alkalmaztak az elhelyezésnél. Egy vibrációs gép magas frekvencián rezgette a lemezt, ami ezáltal fokozatosan hatolt be a falba, a téglák közé. Ezt elvégezték az egész épület területén.

*6. ábra: Vízzáró acéllemez, saját fotó*

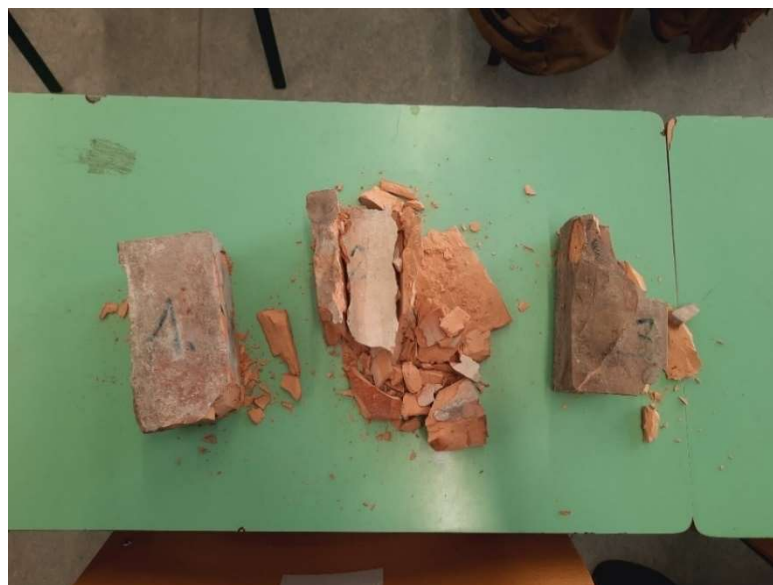
Ebből a táblázatból kiderül, hogy a három vizsgált építőanyag mintáknak nem túl nagy a teherbírási, ezáltal ezeket tényleg csak díszítésre alkalmazták az építés során. A téglák habarccsal vannak rögzítve a homlokzaton, ezáltal nemhogy terhet nem viselnek, de többletterhet is okoznak a szerkezeten.

*9. ábra: A 3 díszítő téglá a hidraulikus nyomóvizsgálat után.*

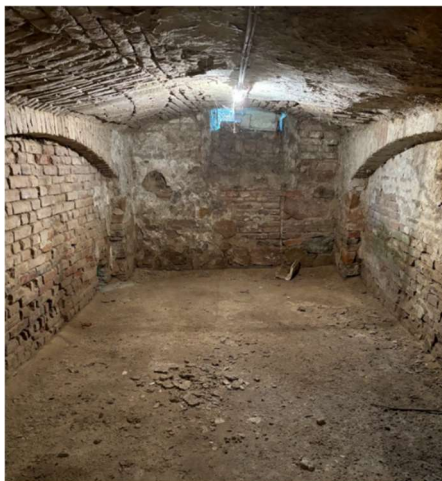
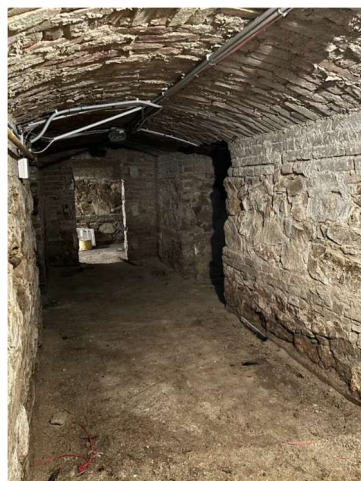
*10-11. ábra: A pince két fajta helyisége, a padló döngölt föld, a falak kisméretű téglák. Saját fotók.*

A szemrevételezés során nagyobb nyomásra utaló morzsolódó, hámló repedéseket vagy süllyedésre, nyírásra utaló ferde markáns repedéseket nem tapasztaltam. Ez azt igazolja, hogy a több évtizede épült alap továbbra is megfelel a használatból adódó terhekre.

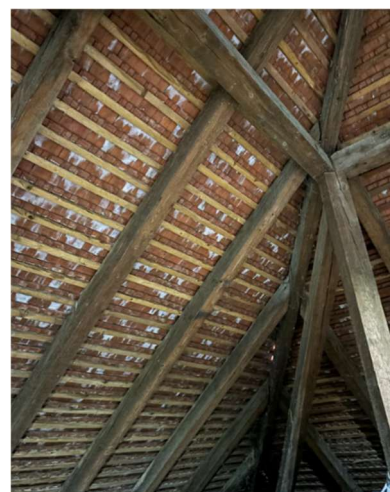
*12. ábra: A két beépítetlen padlásrészben láthatóak az eredeti tetőgerendák, itt nem kellett gipszkarton borítást alkalmazni. Saját fotó.*

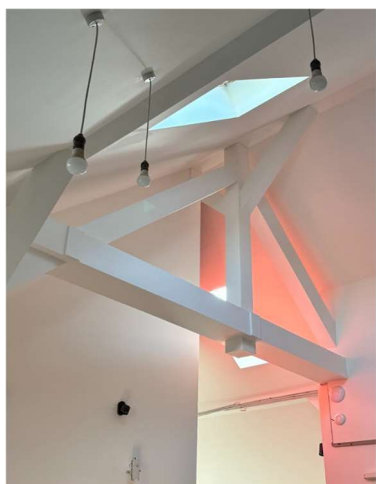
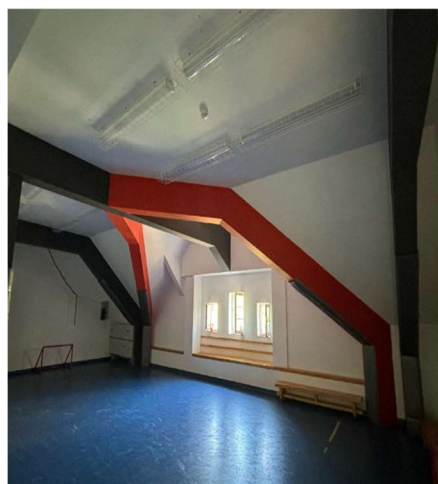
A felújított rádióstúdióban a szabadon hagyott fatartógerendákat tűzvédelmi okokból kifolyólag tűzálló gipszkarton borítással látták el. A tornateremben a fa gerendákat acél rácsostartókkal váltották ki a jobb beépíthetőség jegyében, ezeket szintén tűzálló gipszkartonnal vonták be. A tartószerkezeteket a termeknek megfelelő színnel festették le, ezzel modern hangulatot kölcsönözve a helyiségeknek, de mégis megtartva az eredeti geometriákat.

*13-14. ábra: A bal oldali képen látható az új, kibővített stúdió gerendái közül az egyik, jobb oldalon pedig a tornaterem kiváltott acél gerendái a gipszkarton borítás után.*

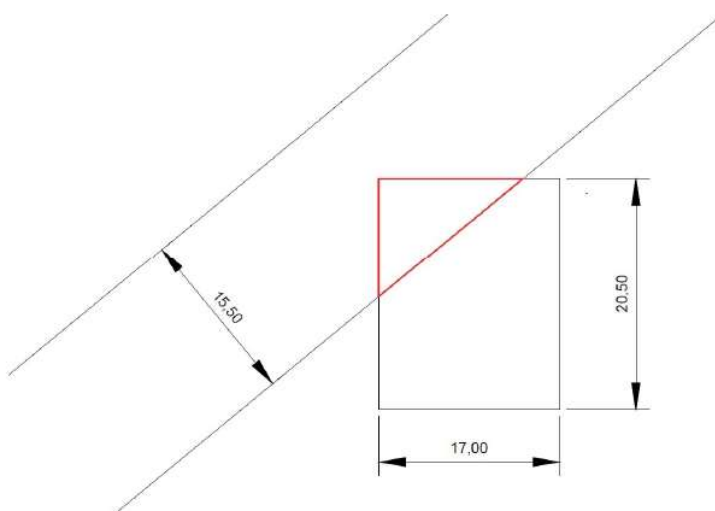
A 8-as és a 4-es számú gerenda találkozásánál vettem fel a metszetet. A 8-as egy 17x20,5 cm méretű talpszelemen, a 4-es pedig egy 12,5x15,5-ös méretekkel rendelkező szarufa.

A pirossal jelölt háromszög az a rész, ahol az igénybevételek létrejönnek. Ezt a területet a szarufából vágták ki és úgy illesztették rá a talpszelemenre.

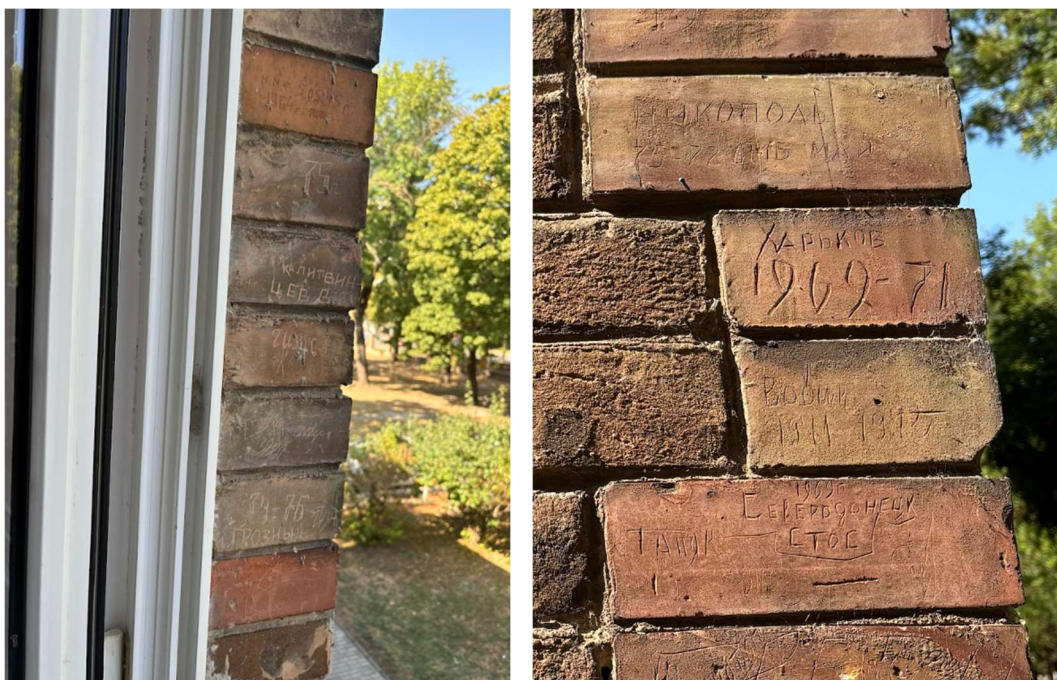
23-24. ábra: A mai napig látható emlékeztetőként szolgál a szovjet megszállásra az épület falazata, de több magyar nyelvű vésés is megtalálható rajta. Saját fotók.
