**1. melléklet**

**Kommunális és az ipari (sőripari) szennyvizek korrodáló hatása a  
szennyvíztisztító telepek beton műtárgyaira**

**LABORVIZSGÁLATI JEGYZŐKÖNYV**

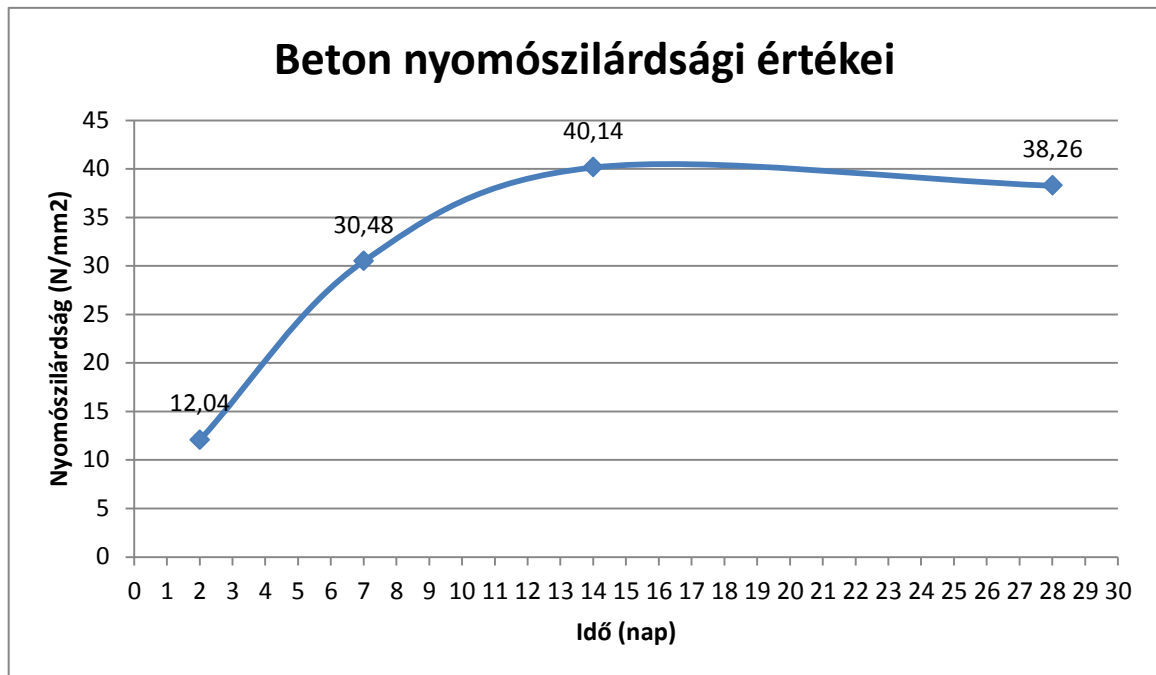
A nyomószilárdsági értékeket az 1. diagram szemlélteti.

1. diagram. Laboratóriumban tárolt betontestek nyomószilárdsága

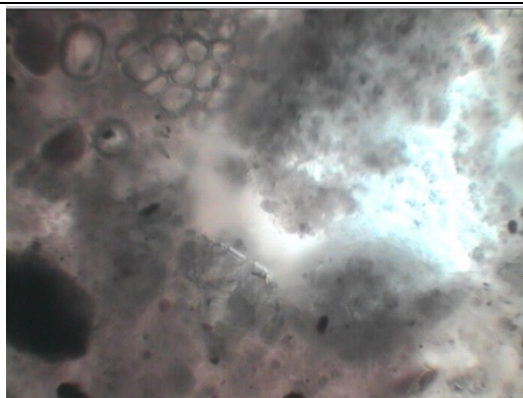
| Egyed | Egyedszám | Hatása a betonra |
|---|---|---|
| Egyéb | | Nem beazonosított buborékszerű csoportosulás magas ásványi tartalom (1. kép) |

**1. kép. Nem beazonosított buborékok**

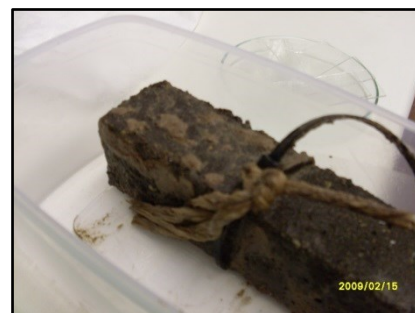
**Beton színe:** kissé sötétebb szürke, mint az etalonnak tekintett hasáb

**Egyéb:** A felületen csak foltokban alakult ki a biofilm

1. kép. 3 hónapig áztatott hasáb

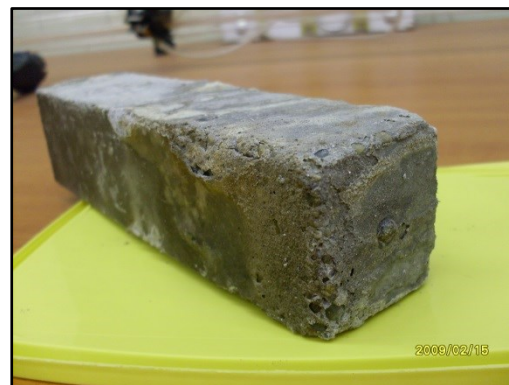
**Beton színe:** Halványszürke, fehér és sárgás foltok

**1. kép. 3 hónapig tárolt hasáb**

A felület erősen károsodott, a szulfát okozta korrózióknak megfelelően megfigyelhető a felhólyagosodás.

A beton kémiai hatásoknak volt kitéve.

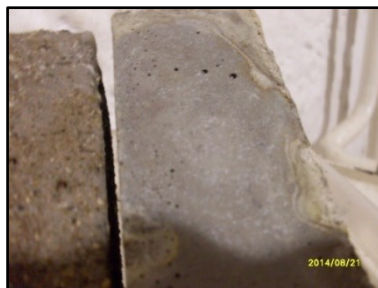
A felület láthatóan kikristályosodott vélhetőleg a kén hatására (2. kép).

**2. kép. Kristályos felület**

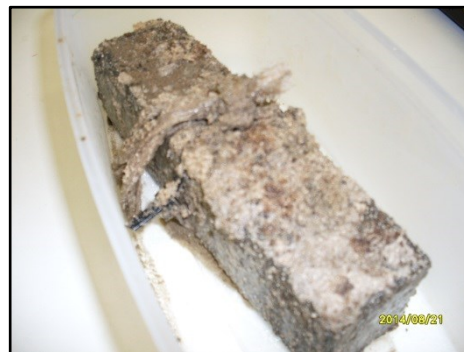
**Beton színe:** kissé sötétebb szürke, mint az etalonnak tekintett hasáb

**Biofilm vastagsága:** maximum 2 mm

1. kép. 6 hónapig áztatott hasáb

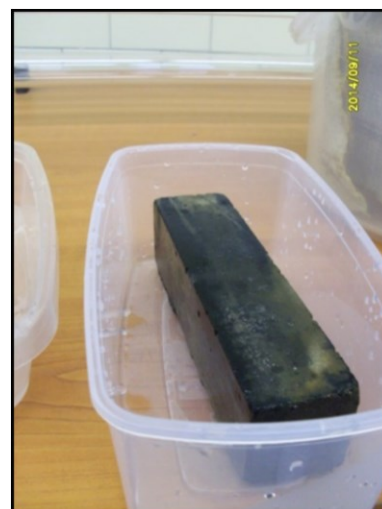
**Beton színe:** Fekete, szürkés-zöldes elszíneződések

1. kép. 3 hónapig áztatott hasáb

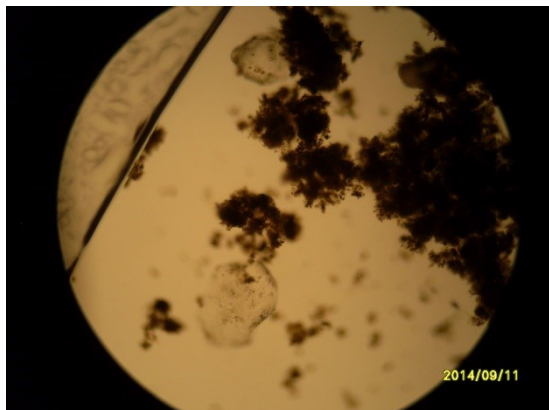
| Egyed | Egyedszám | Megjegyzés |
|---|---|---|
| Egyéb | kristályos ásványi anyagok<br>(2. kép) | Nem beazonosított telep<br>(4. kép) |

2. kép. Ásványi kristályos szemcsék

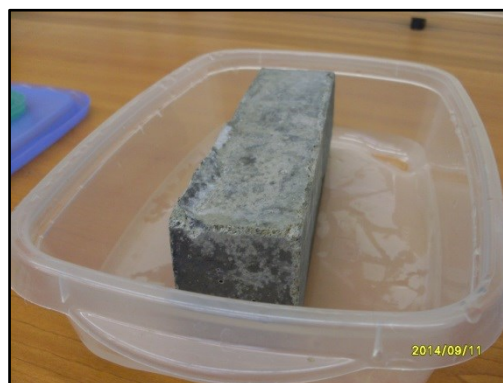
**Beton színe:** Szürkés, sötét foltokkal

**1. kép. 3 hónapig áztatott hasáb**

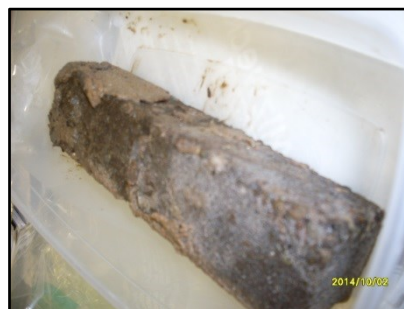
**Beton színe:** kissé sötétebb szürke, mint az etalonnak tekintett hasáb

**Biofilm vastagsága:** maximum 3 mm

**Egyéb:** A felületen kialakult biofilmet nehéz volt eltávolítani

1. kép. 6 hónapig áztatott hasáb

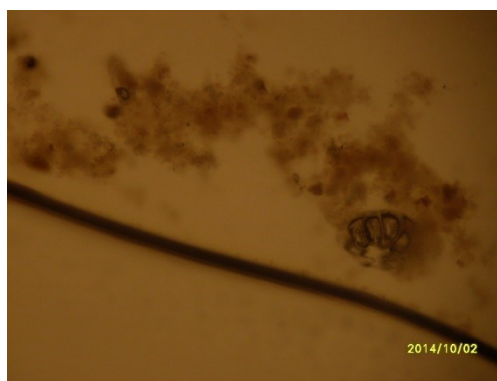
4. kép. Nem beazonosított buborékszerű képződés
