37. Országos Tudományos Diákköri Konferencia

Had- és Rendészettudományi Szekció

**A TMS Waldhof hajókatasztrófa esettanulmánya és  
iparbiztonsági szempontú elemzése**

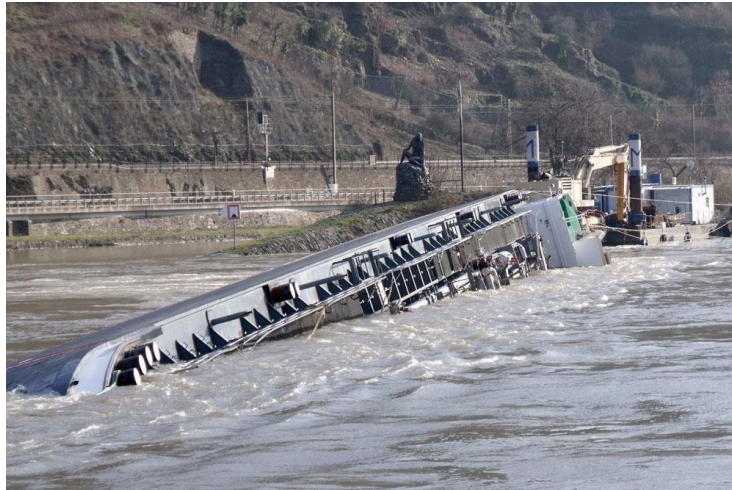
áramlat, éles kanyarok és a nagy forgalom miatt- így rövid időn belül újból két hajó mellett elhaladt, 04:49-kor és 04:50-kor, 04:51-kor, a folyó 555,3 kilométerénél zátonyra futott. Először a tatja szorult be, így az áramlat visszafordította a hajót az oldalfekvésből egyenesbe, majd a sodrás átkényszerítette a navigációs csatorna jobb szélére, ahol aztán végleg megállt, bal oldalára dőlve.<sup>11</sup>

**1. ábra:** Az oldalára borult TMS Waldhof <sup>12</sup>
