# **A tournus-i Saint-Philibert templom kerengőjének elméleti rekonstrukciója**

Szerző: Varga Réka

Konzulens: Daragó László Attila DLA

**Budapesti Műszaki és Gazdaságtudományi Egyetem**  
Építészmérnöki Kar  
Építészettörténeti és Műemléki Tanszék

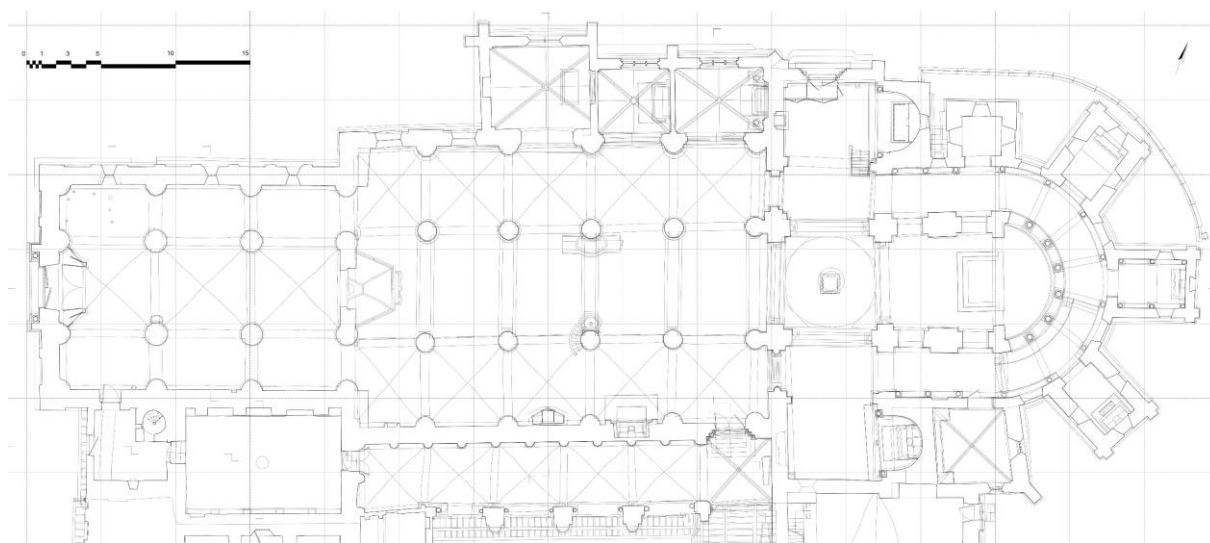
*1. ábra: BME Építészettörténeti és Műemléki tanszék felmérőtábor: A Saint-Philibert templom alaprajza, 1:50, 2023. (BME Építészettörténeti és Műemléki Tanszék)*

A templom három nagy részre oszlik: nyugaton a narthexre és a Saint Michel kápolnára, keleten a szentélyre és kriptára, a kettő között pedig a hosszházra<sup>12</sup>.

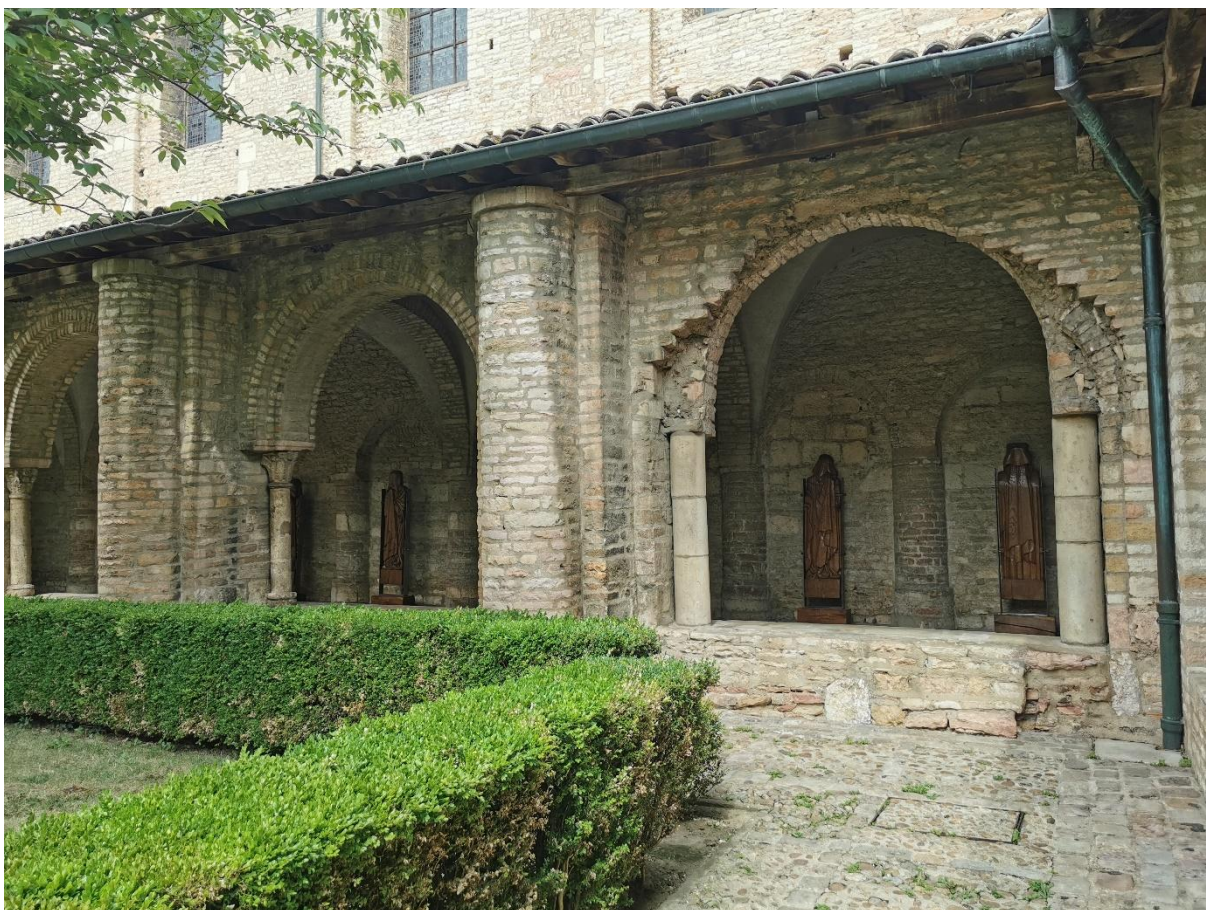
3. ábra: Daragó László: A kerengő északi szárnyának keleti vége, 2023.

minden második féloszlopról indulnak. A folyosó udvar felőli oldalán négyzetes pillérek állnak, köztük kisebb oszlopkoról indított ívekkel. A pillérekhez a külső oldalon egy-egy féloszlop kapcsolódik. A két oldal valószínűleg más építési periódusban épült. Ezt alátámasztja az északi folyosó keleti végén kilógó ív- és pillérdarab is. Az egész külső oldal olyan hatást kelt, mintha a meglévő román elemekből utólag rakták volna össze, az eredeti román oszlopokon aránytalanul széles fejlemezekről indulnak a boltozatok ívei. A keleti folyosó találkozásánál a jelenlegi ív megrongálódott, az alóla kibukkanó ív kisebb fesztávú lehetett. Ez meghatároz egy, a belső fal tagolásával megegyező ritmust, amely szerint a pillérek között ikerablakok lehettek, középen ívek alatt páros oszlopokkal, a széleken lizénákkal gyámolítva. A hosszház nyugati falában, az emeleten találkozhatunk hasonló motívummal. A kerengő északi szárnya a 17. századra romos állapotba került, 1732-ben oratóriummal alakították<sup>18</sup>. Korábbi feltételezések szerint az oratóriumot a hosszház gádorfalának ablakaival egyszerre, az 1851-es átalakítás keretein belül állították vissza<sup>19</sup>. Feltételezem, hogy ez a dátum hibás, mivel találtam fényképeket az oratóriumról a 20.század elejéről (2-3. ábrák). Ezeken a fotókon a gádorfal ablakai már a román stílusú helyreállítás utáni állapotban szerepelnek. Ez alapján valószínűleg volt itt egy 20.századi nagyobb helyreállítás is, amikor az oratóriumot alakították vissza. Benjamin Saint-Jean-Vitus említ hasonló munkálatokat a refektórium előtti ásatása kapcsán<sup>20</sup>.

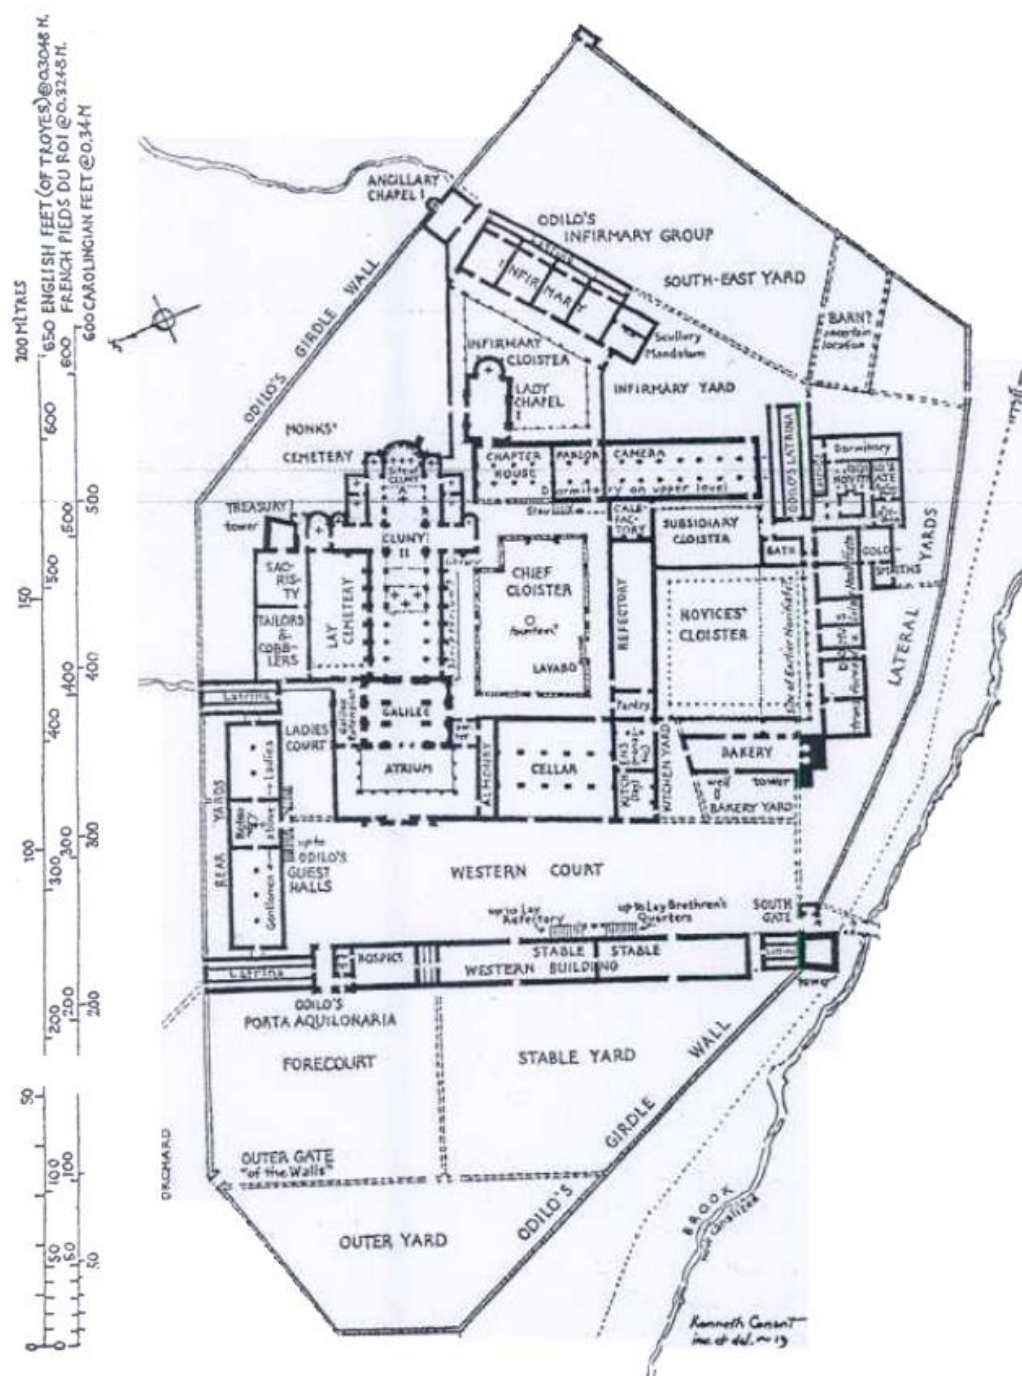
6. ábra: Kenneth John Connant: Cluny II rekonstruált alaprajza, 1971.

A térben és időben legközelebbi kolostor, melyről több információval rendelkezünk, Cluny második együttese. Ez is jelentősen megváltozott, de készült róla térbeli- és alaprajzi rekonstrukció. Cluny I-et 910-ben alapították magánkolostorként, amely független volt a földesuraktól, a szerzetesek vezetőiket egymás között választották. Az első templomot 927-ben szentelték fel, amely hamarosan a szerzetesek növekvő száma miatt bővítésre szorult. Cluny II-t 948-tól 981-ig építették, így a tournus-i kolostor kapcsán ezt a fázist tartom relevánsnak, mivel ekkor Cluny már jelentősebb befolyással rendelkezett a régióban és Cluny III-at már Tournus után építették. Cluny II-ről írásos forrásoknak és régészeti feltárásoknak hála készült alaprajzi és térbeli elméleti rekonstrukció. A kolostor Anianei Szent Benedek bencés kolostorokat érintő reformjai után épült.<sup>23</sup> Két kerengője volt, egy az avatott szerzeteseknek, egy a novíciusoknak, dolgozatomban az előbbi tárgyalását tartom fontosnak. A kerengő a templom keresztháza miatt egy kis beugrással indult északkeleten, itt kapott helyet a szerzetesi kapu. A kerengőből az első keletre nyíló helyiség a káptalanterem volt, amely sok nyíláson keresztül aktív kapcsolatban volt. Tournus-ben is hasonló megoldást láthatunk. A káptalanteremből kelet felé nyílt még egy ajtó a Mária-kápolnába. Ezt követte délre egy kisebb társalgó, ahová szintén a kerengőből nyílt ajtó, majd hátul a kórház felé egy kijárat. A mellette lévő vendégek fogadására alkalmas terem már a novíciusok kerengőjéhez tartozott. Ezek felett kapott helyet a dormitórium, ahová a templom és a káptalanterem közti lépcsőn lehetett feljutni. A kerengő ezek után befordult, a sarkon következett egy kis melegedő helyiség egy kandallóval és egy átjáróval a szomszédos kerengőbe. Mellette állt a refektórium, az étkező, ahonnan egy további kamra, majd a konyha nyílt. Nyugaton a teremsort egy nagy pince folytatta, ahová a kerengőből és a konyhából is biztosított volt az átjárás, valamint kifelé is nyitott volt két gazdasági bejárat. A következő helyiség már a templom előcsarnokából nyíló szegények ellátására szolgáló terem volt, amelyből egy társalgó vezetett a kerengőbe (6. ábra). Tournus esetében a kolostor helyiségeinek funkcióiról kevés adatunk van, de biztosan tudjuk, hogy keleten volt a káptalanterem, délen a refektórium és a konyha, és nyugaton a pince<sup>24</sup>. Ezek egyeznek ezzel az analógiával, ezért feltételezem, hogy hasonló rendszert követhetett az alaprajzuk.

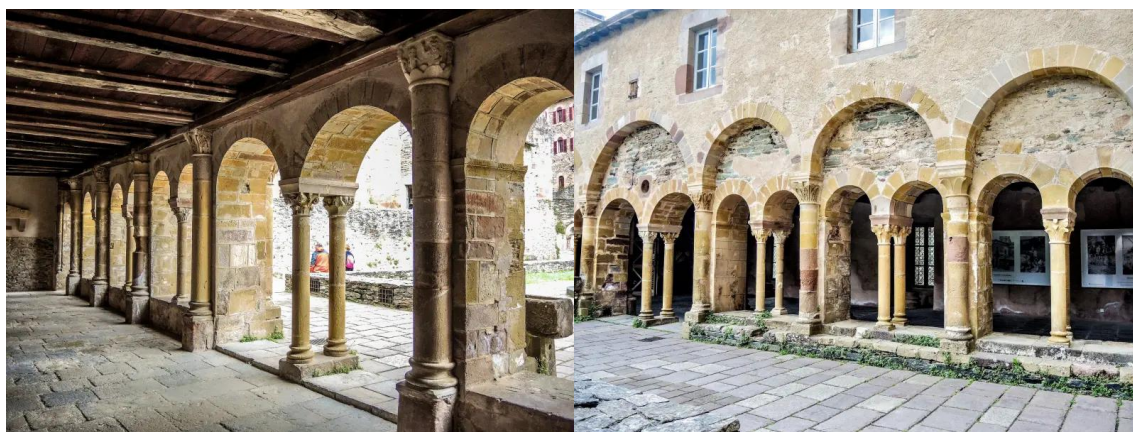
7. - 8. ábra: Conques, Sainte-Foy apátság kerengője. (<https://www.france-voyage.com/cities-towns/conques-en-rouergue-1137/abbey-sainte-foy-14111.htm>, utolsó látogatás: 2024.10.24.)

kerengő körüli helyiségek és épületrészek itt funkcionálisan más sorrendben vannak, mint Tournus-ben. Itt a refektórium a déli szárnyban foglal helyet és kapott egy emeleti bővítést<sup>25</sup>. Ezért csak a folyosó megmaradt románkori részeit szeretném formai rokonság kereséséhez használni, az alaprajzot nem. Az udvart és a kerengőt egy pillérek közti páros oszlopokkal alátámasztott ikerablakos árkádsor választja el. Az ikerablakokat a külső oldalon Sainte-Foy-nál egy nagyobb félkörív még átfogja, amely a két szélső pillér előtti féloszlopról indul. Elképzelhetőnek tartom, hogy Tournus-ben is volt hasonló forma (lsd. lejjebb).

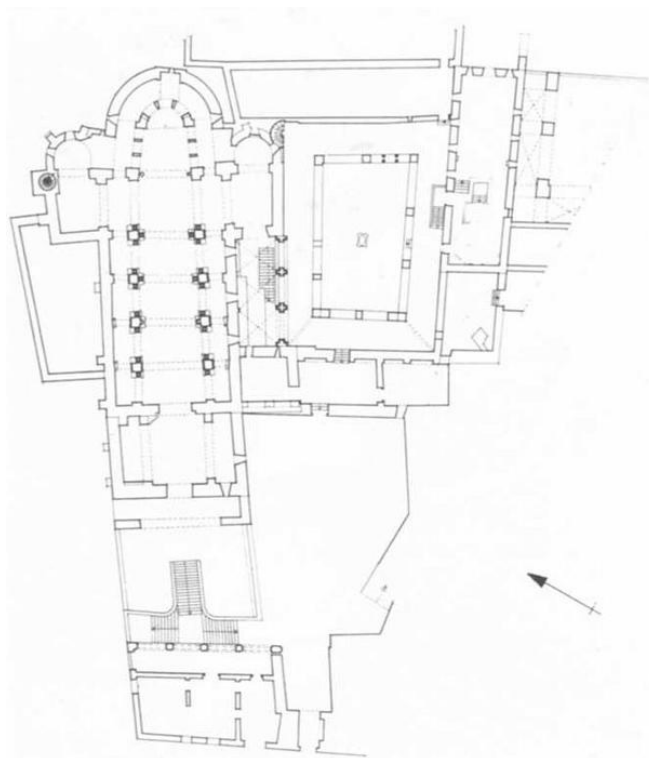
9. ábra: Sant Pere de Rodes alaprajza (<https://www.enciclopedia.cat/gran-enciclopedia-catalana/sant-pere-de-rodes>, utolsó látogatás: 2024.10.24.)

Sant Pere de Rodes véleményem szerint azért releváns analógia, mert szintén érte lombard hatás, ugyanúgy vannak másodlagos felhasználású római elemei, a 10-12. században épült és az alaprajzi elrendezése is erősen hasonlít Tournus-höz az ismert adatok alapján<sup>26</sup>: keleten káptalanterem, délen refektórium és konyha, északon bejárat a templomba, nyugaton pince.<sup>27</sup>

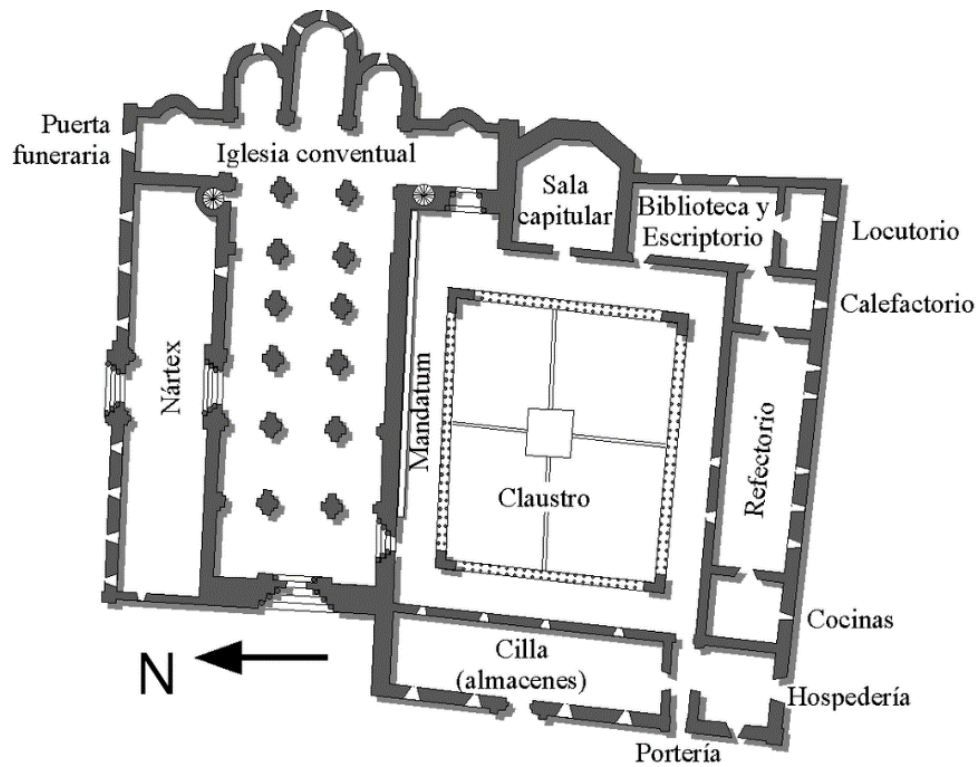
10. ábra: Santo Domingo de Silos alaprajza

A Santo Domingo de Silos apátság kerengője a 11-12. században épült, a kolostor egyetlen része, amely még mindig változatlanul áll. Szintén alaprajzi hasonlóságok miatt említtem. A káptalanterem itt nem foglalja el a teljes keleti szárnyat, egy könyvtárral osztoznak azon.<sup>28</sup>

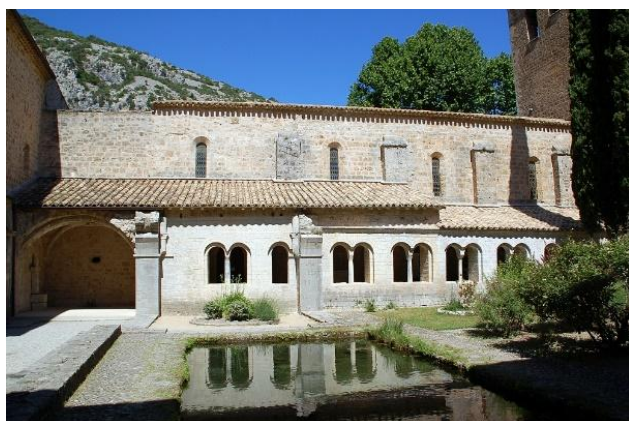
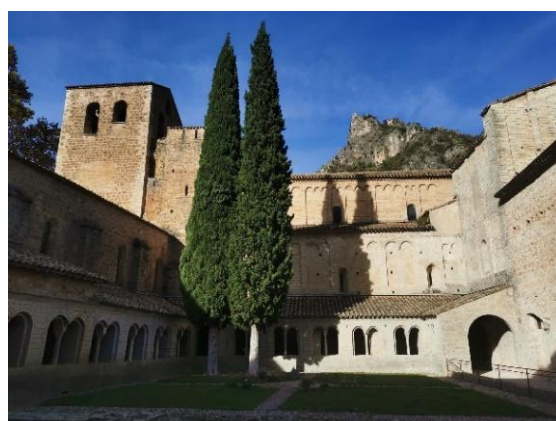
13. – 14. ábra: Saint Guilhem le Desert kerengője, 2006. (<https://www.herault-tourisme.com/fr/decouvrir/culture-et-patrimoine/top-des-plus-belles-abbayes-de-lherault/abbaye-de-gellone/> , [https://fr.m.wikipedia.org/wiki/Fichier:Abbey\\_Saint-Guilhem-le-Desert\\_fg10.jpg](https://fr.m.wikipedia.org/wiki/Fichier:Abbey_Saint-Guilhem-le-Desert_fg10.jpg) , utolsó látogatás: 2024.10.27.)

A tournus-i templom Szent Mihály kápolnájában nagyon hasonló ikerablakokkal találkozhatunk, mint Saint Guilhem le Desert kerengőjében. Ez a 11-12. században épült<sup>29</sup>.

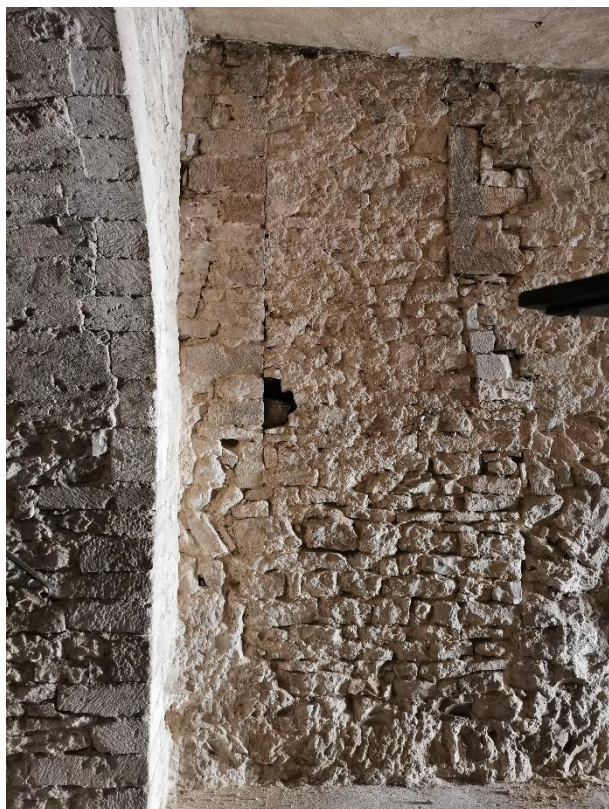
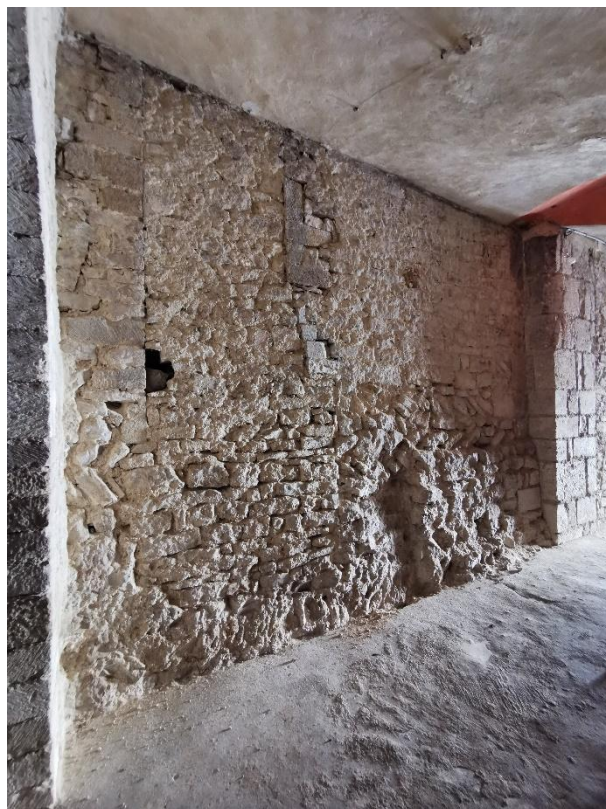
15-16. ábra: Daragó László: A lépcsőház elvakított nyílása, 2023.

románkorinak kinéző ablak, amit utólag elvakítottak. Ez a káptalanterem kerengőbe nyíló bejáratának tengelyétől kissé délre esik. A negyedik szakaszban valamikor lehetett egy nagyobb nyílás, esetleg egy keleti kijárat, amire korábbi kolostoroknál több helyen is láttunk példát (Cluny II, Sant Pere de Rodes). Benjamin Saint-Jean-Vitus periodizációs alaprajza szerint a 14. században a templom mögött volt egy kápolna<sup>32</sup>, talán ennek könnyebb megközelítése miatt nyithatták meg a helyiséget keleten. Szintén erre a bolygatott szövetre magyarázatot jelenthet az is, hogy a 20. század elejéről származó képeslapokon itt a nyugati szárnyhoz hasonló bejáratok vannak (17-18. ábrák). Biztos, hogy ezek elbontásából is származnak sérülések a falszöveten, de nem tudni, hogy pontosan melyek ezek, mivel ezt az oldalt is többször átépítették és a felvételek nem elég élesek aprólékos falszövelelemzéshez. A képeken a feltételezett elbontott ív nyoma már szerepel, tehát fiatalabb, mint az egyenes szemöldökű nyílások. Ugyanakkor a látszólag románkori nyílások csak a 20. századi visszaállításból származhatnak, mivel a képeslapokon mindenhol egységesen egyenes szemöldökű nyílások vannak. A káptalanterem belsejéről nem találtam felvételeket ebből a periódusból, így nem tudni, hogy bent mennyire alakult át a helyiség.

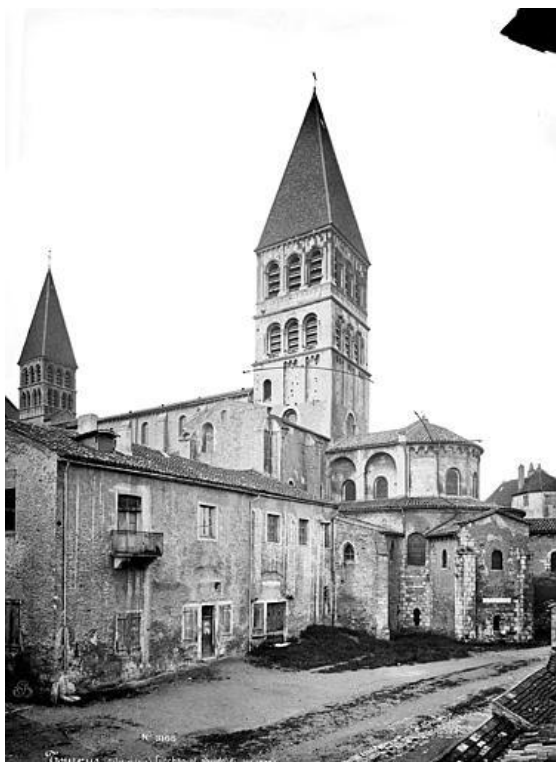
17-18. ábra: A káptalanterem keleti homlokzata régi képeslapokon

A káptalanterem fölött jelenleg egy lakás van, a keleti oldalon ennek a templom szövetétől erősen eltérő ablakait látjuk. Véleményem szerint ezek helyén korábban a fal második és harmadik szakaszában lévő kváder keretezésű ablakokhoz hasonló nyílások voltak. Szerintem

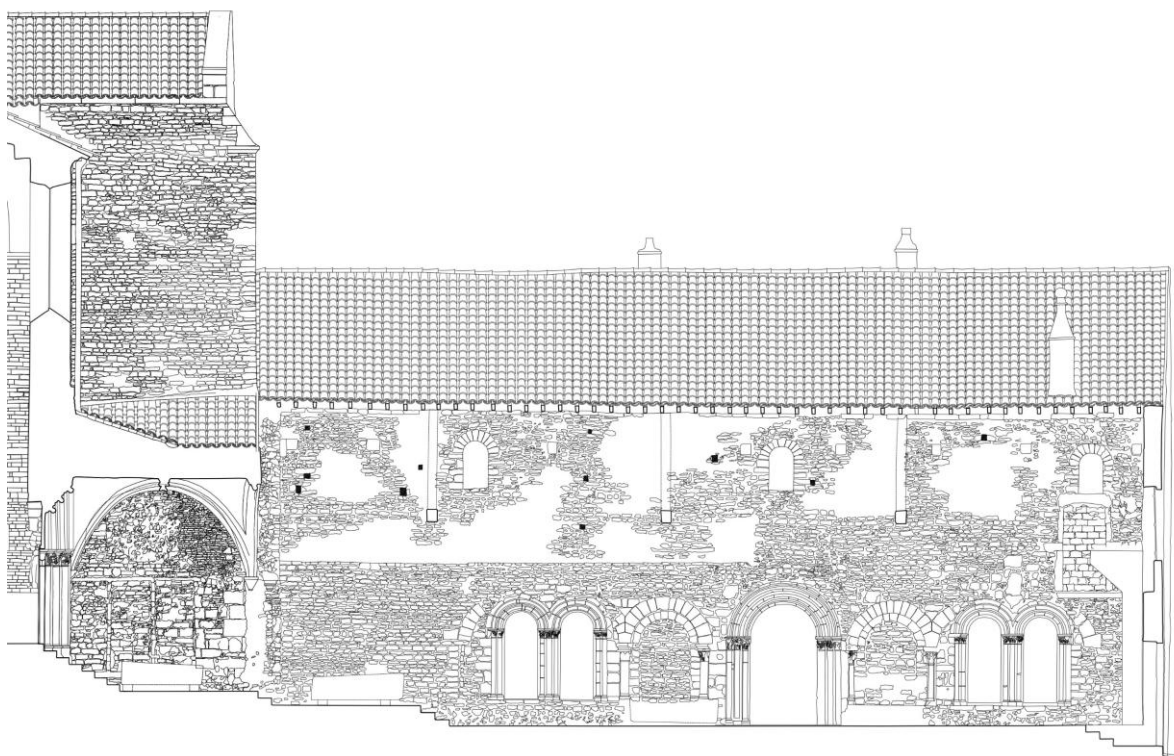
19. ábra: BME Építészettörténeti és Műemléki tanszék felmérőtábor: káptalanterem nyugati homlokzata, 1:50, 2023. (BME Építészettörténeti és Műemléki Tanszék)

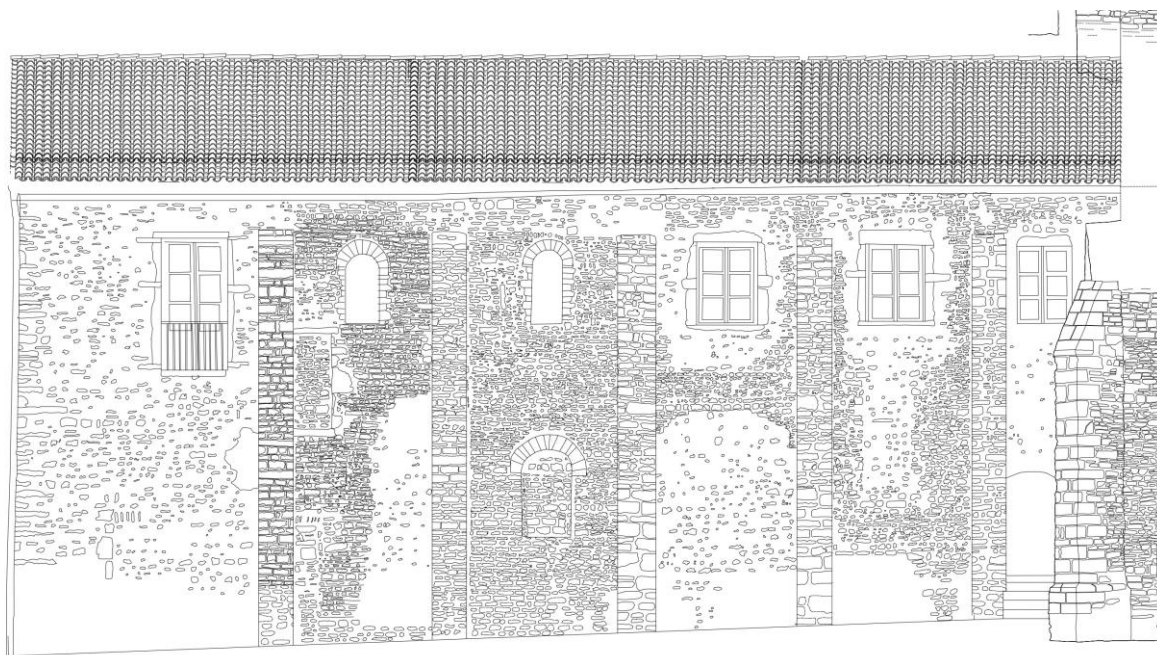
20. ábra: BME Építészettörténeti és Műemléki tanszék felmérőtábor: káptalanterem nyugati homlokzata, 1:50, 2023. (BME Építészettörténeti és Műemléki Tanszék)

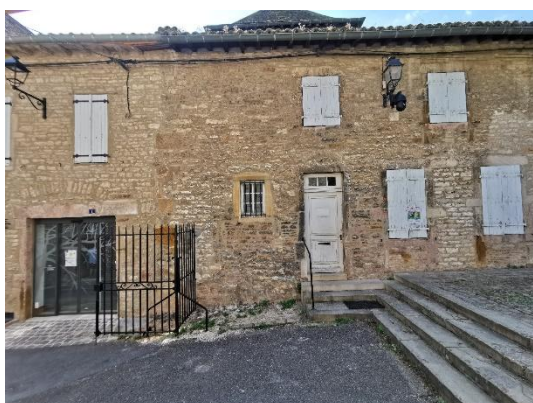
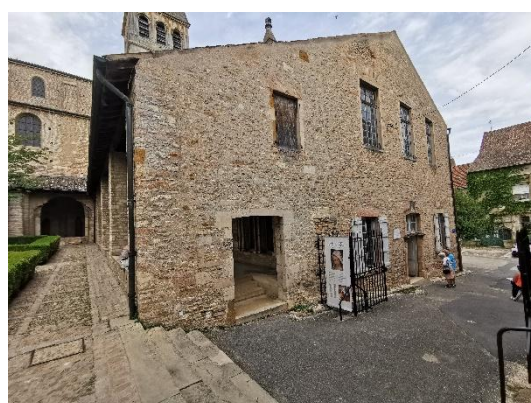
21-22. ábra Daragó László: A káptalanterem déli homlokzata és a könyvtár keleti vége, 2023.

A keleti és a déli kolostorszárnyat most egy szűk utca választja el. Az átjárótól délre eső épület napjainkban egy magánkézben lévő 19. századi lakóépület, így erről nem sok mindent tudunk. Az szinte biztos, hogy itt folytatódott a kerengőt övező helyiségsor, Benjamin Saint-Jean-Vitus említ egy 1991-es feltárást, ahol ebben a szűk utcában megtalálták a kerengő egykori agyagpadlójának folytatását<sup>33</sup>. Sem a mai állapot, sem az analógiák alapján nem állapítható meg egyértelműen, hogy milyen funkciót szolgálhatott ez a szárny, de feltételezem, hogy a káptalanterem épületének geometriáját követte. Szemben a könyvtár északi homlokzatán a kapu vonalában falelválás látszik (21. ábra), a keleti oldal fiatalabbnak néz ki, mint a nyugati, mert kevésbé szennyezett és egyenletesebb a szövete. Ez alapján az itt álló épületrészt a könyvtárhoz utólag toldották hozzá. A könyvtárat és a kanonoki lakásokat a 18. századra datálják<sup>34</sup>, az eltérő falszövet alapján a délkeleti részt ezek megépítése után bontották el.

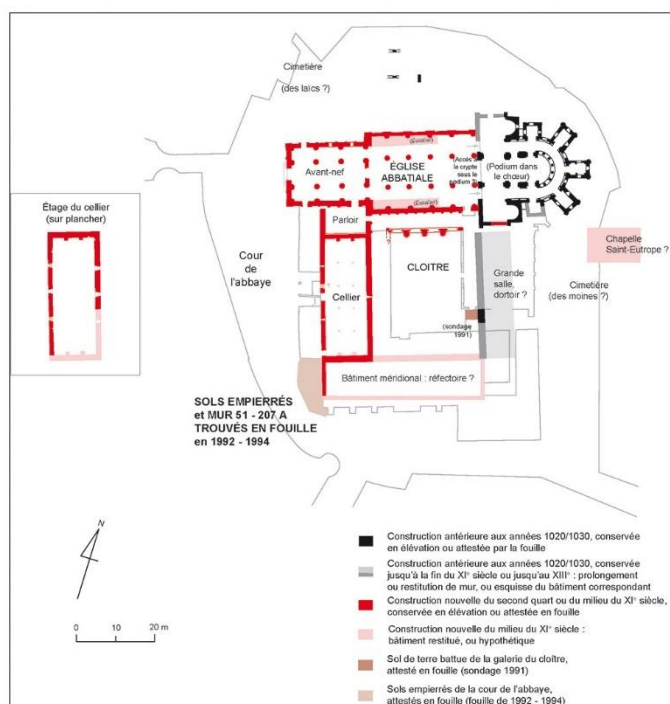
23. ábra: Saint-Jean-Vitus periodizációs alaprajza az együttes 11.sz-i állapotáról  
(<https://books.openedition.org/artehis/5851>, utolsó látogatás: 2024.10.27.)

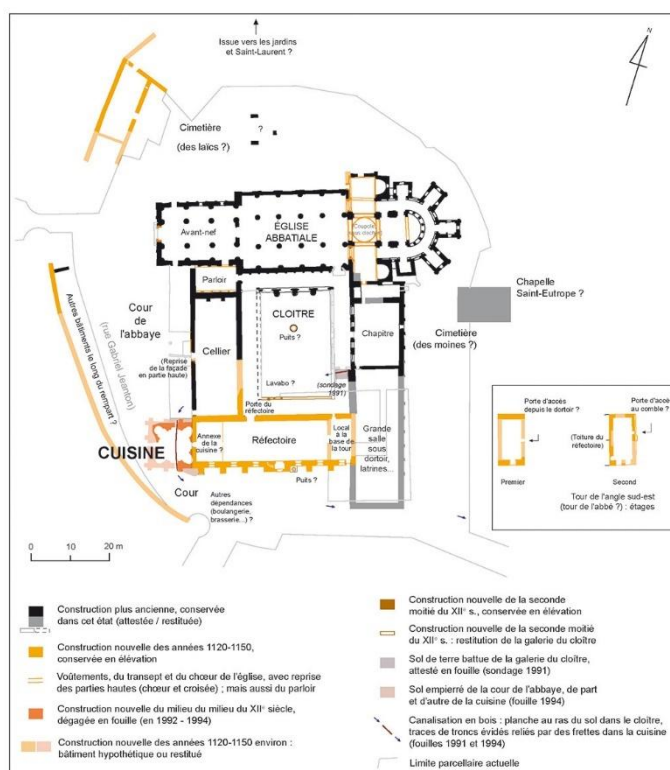
24. ábra (Saint-Jean-Vitus periodizációs alaprajza a 12.sz-i állapotáról  
(<https://books.openedition.org/artehis/5857> , utolsó látogatás: 2024.10.24.)

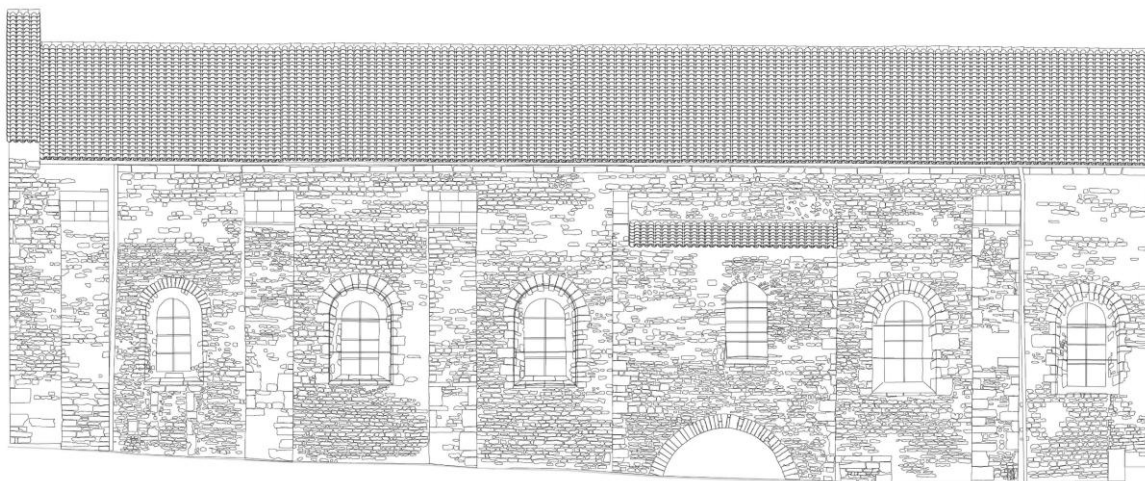
26. ábra: BME Építészettörténeti és Műemléki tanszék felmérőtábor: refektórium déli homlokzata, 1:50, 2023. (BME Építészettörténeti és Műemléki Tanszék)

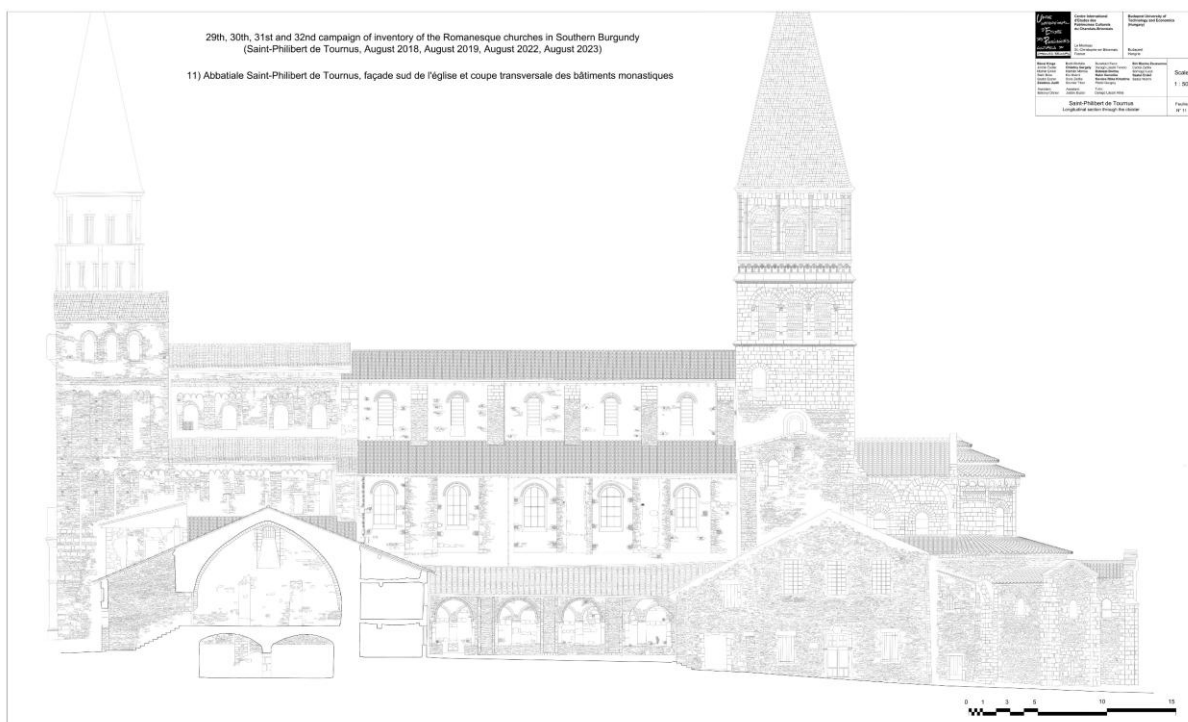
27. ábra: BME Építészettörténeti és Műemléki tanszék felmérőtábor: Az együttes metszete a nyugati szárnyon át észak felé, 1:50, 2023. (BME Építészettörténeti és Műemléki Tanszék)

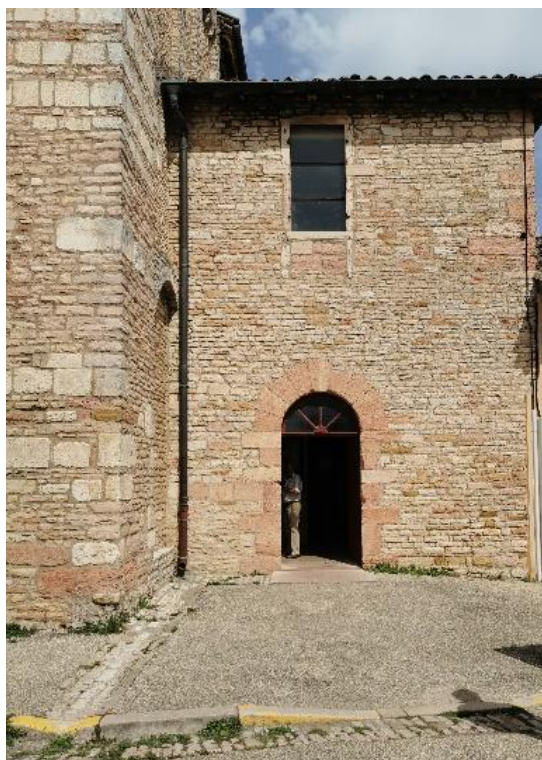
29. ábra: Daragó László: A Szent Mihály kápolna előterének nyugati homlokzata, 2023.

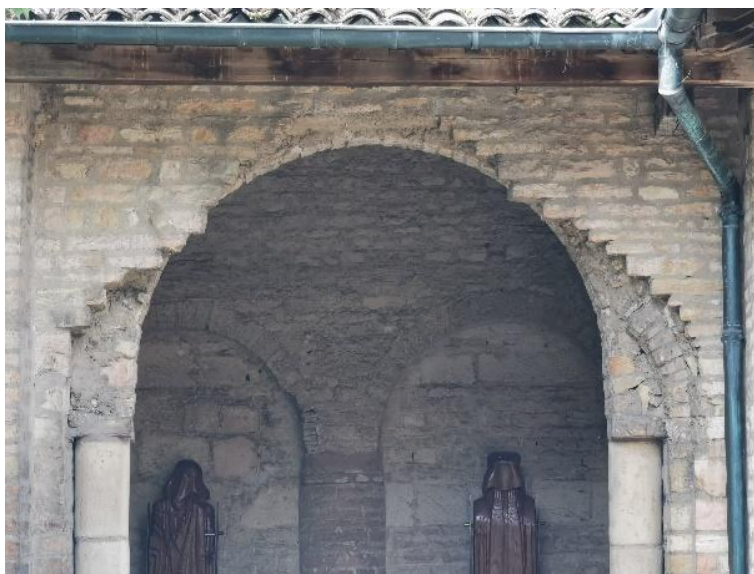
*30. ábra: Daragó László: az északi szárny keleti sarka az ívdarabbal, 2023.*

A kerengő egyetlen eredeti állapotában megmaradt része az északi folyosó belső fala, valamint feltételezhetően a külső fal keleti sarkában a kibukkanó ív maradványa. Hasonló keretezésű nyílásokra a Szent Mihály kápolnában lehetünk figyelmesek<sup>39</sup>. Ez az ívdarab véleményem szerint akkor kerülhetett elő, mikor a 20. század végén az oratóriumot visszaalakították kerengővé. A megmaradt ív arra enged következtetni, hogy a kerengő előző pillérje minimum ezen a szakaszon még itt van a jelenlegi szerkezet alatt, csak (talán) megerősítés gyanánt elé falaztak.

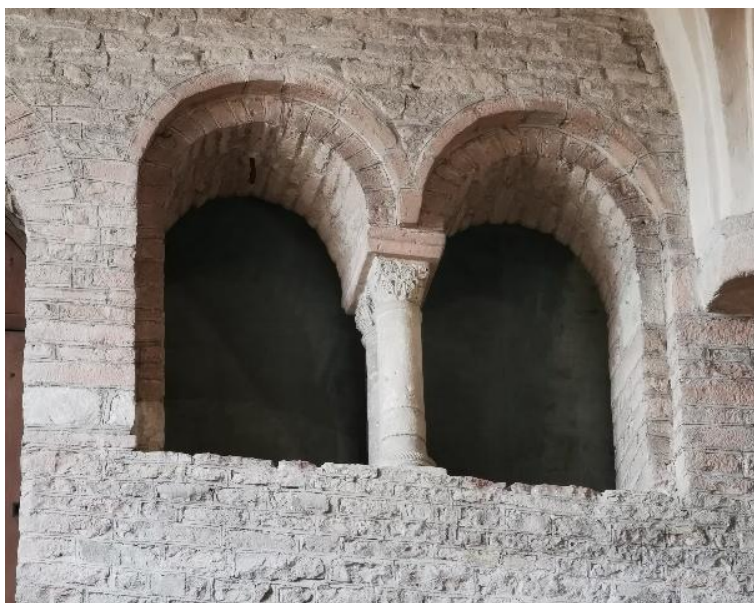
31. ábra: Daragó László: A nartex ikerablakai, 2023.

A kerengő térdfalát 90 cm vastagságúra vettem fel, mert a nartex ikerablakainak geometriájához igazodva az ikerablakok belső íve négyszer olyan széles kellett, hogy legyen, mint az őket övező kőszegély. A kőszegély szélesség-magasság aránya 1:1, tehát 15 cm széles és 15 cm magas. Ez alapján az ikerablakok belső íve 60 cm széles, majd kívül ezt követi egy-egy 15 cm-es sáv. Nincsen arra utaló nyom, hogy ezt kívül követte volna más szerkezet (pl. féloszlopok vagy pilaszterek), így a kerengő udvar felőli falának külső és belső síkját ez a 90 cm-es sáv határozta meg. Ha jelenlegi pillérek tartalmaznak román kori elemeket, akkor az eredeti északi kerengő erős pontatlanságokkal épült, nyugatról indulva az első 13,5 m-en legalább 45 cm kitérés van délre, amit az utolsó keleti pillérrel korrigáltak. Valószínűbbnek tartom, hogy a román kori elemeket a 18. században elbontották és az oratórium teljesen új pilléreket kapott.

Szintén a nartex ikerablakainak geometriáját követve a nyílásokat keretező szemöldök közepén két kisebb oszlopra érkezett. Feltételezem, hogy a kerengőben ma is az eredeti román oszlopok tartják az íveket, ezek méreteit vettem fel az ikerablak közepére. Az ívek vállmagasságát az északi fal vakárkádsora és az ívmaradvány válla 245 cm-re adta ki. Az oszlopok magasságát kivontam a vállmagasságból és így kaptam egy 60 cm körüli parapetet. Az eddigieket összegezve az alábbi kiosztást szerkesztettem fel:

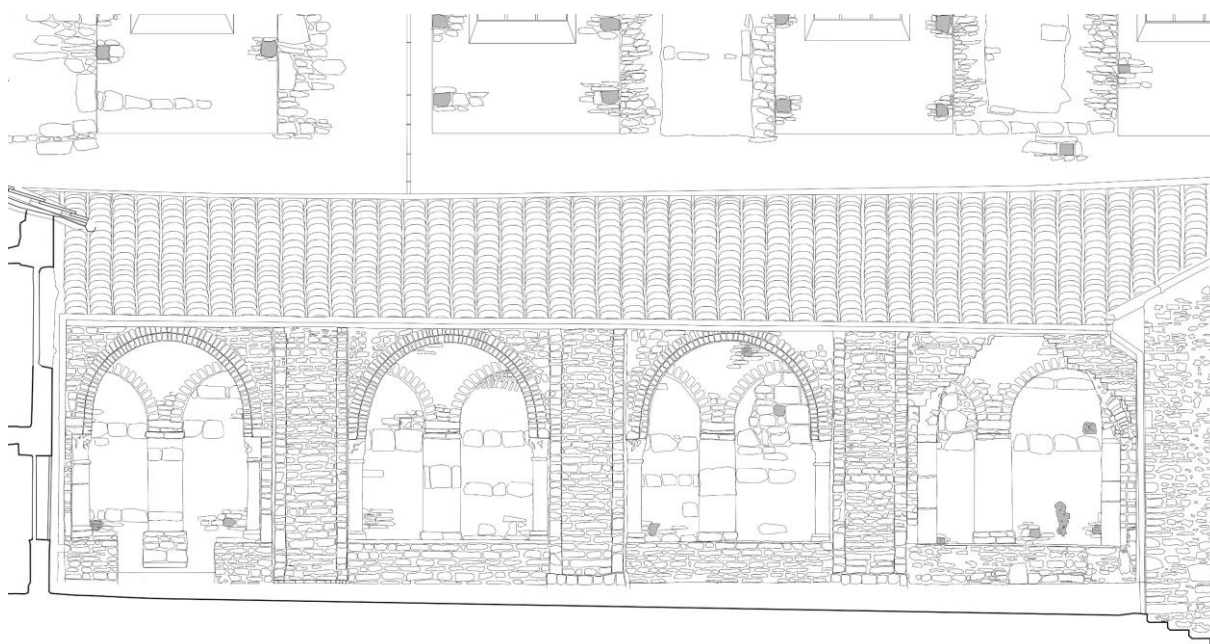
32. ábra: BME Építészettörténeti és Műemléki tanszék felmérőtábor: Az északi kerengő külső oldala, 1:50, 2023. (BME Építészettörténeti és Műemléki Tanszék)

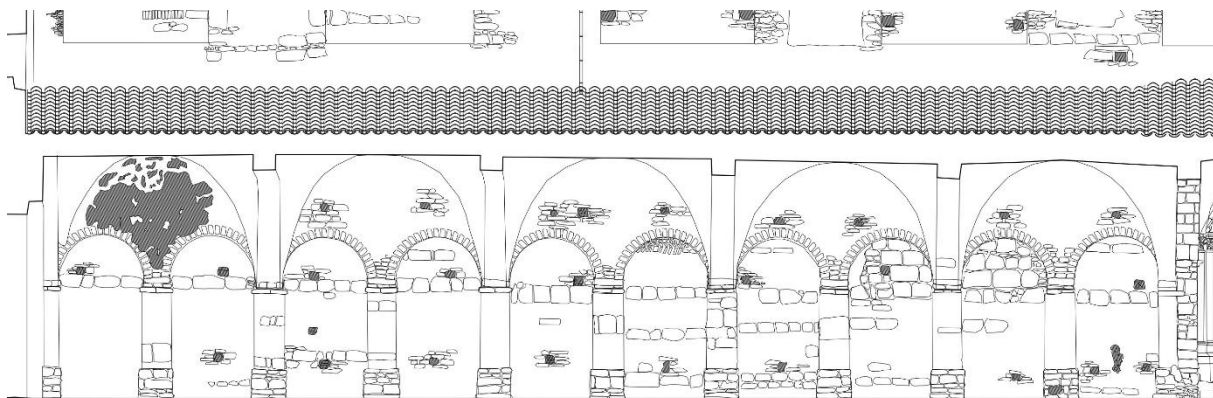
33. ábra: BME Építészettörténeti és Műemléki tanszék felmérőtábor: Az északi kerengő belső oldala, 1:50, 2023. (BME Építészettörténeti és Műemléki Tanszék)

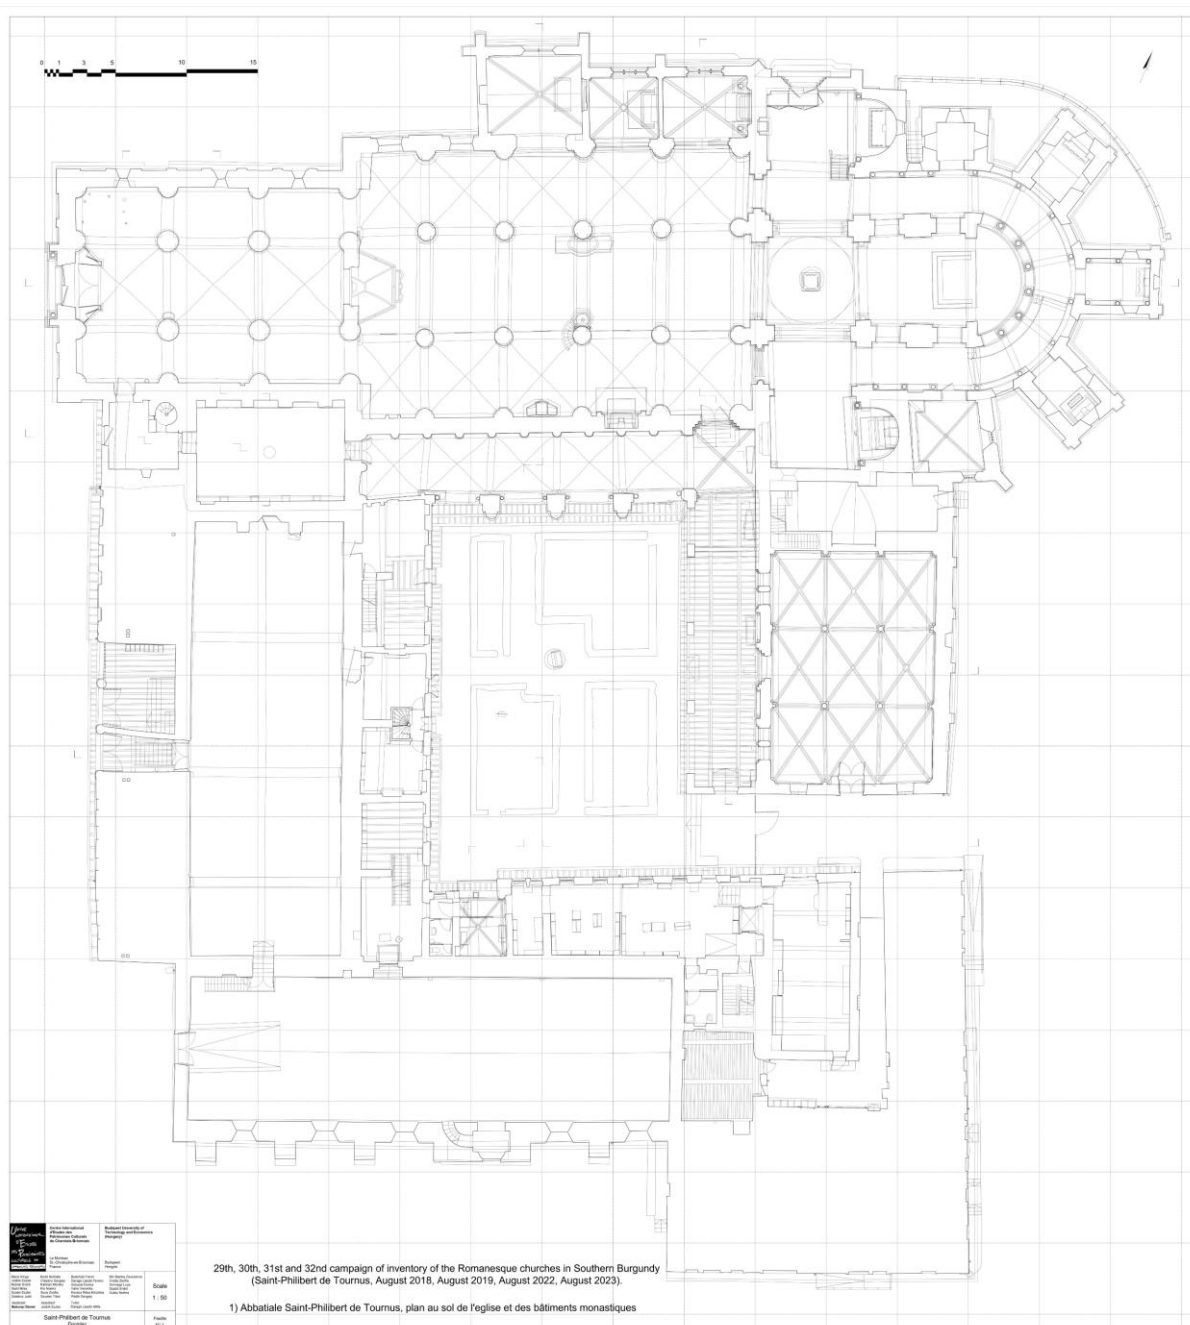
34. ábra: BME Építészettörténeti és Műemléki tanszék felmérőtábor: az együttes alaprajza, 1:50, 2023. (BME Építészettörténeti és Műemléki Tanszék)

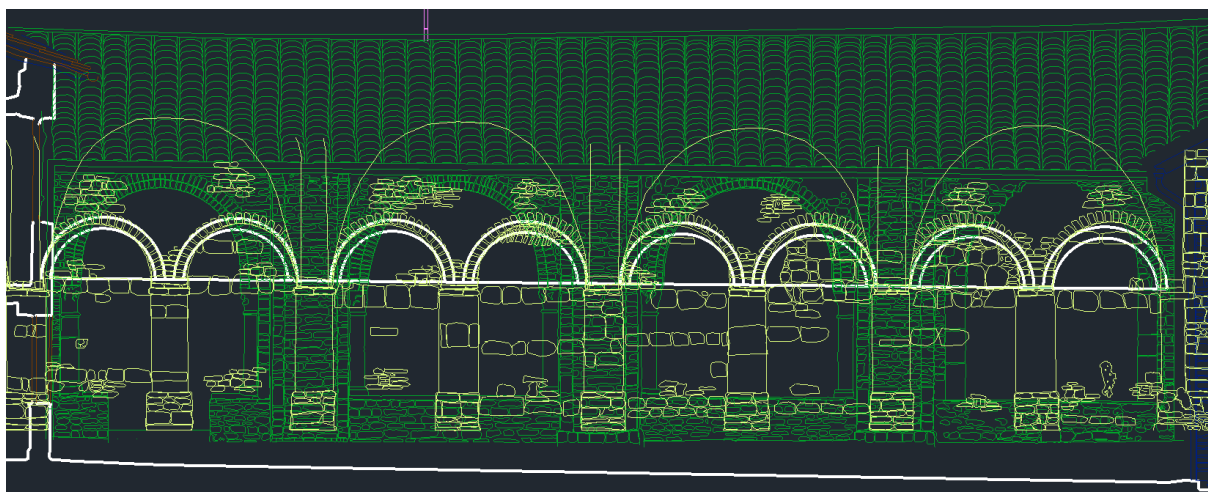
35. ábra: Az ikerablakok íveinek szerkesztése a kerengő külső és belső oldalának egymásra vetített ábráján, 2024 (saját ábra)

A 10-12.sz-ban Burgundia területén a hosszmértékegység a *pied*, vagyis láb volt. Ez 32-34 cm-nek felel meg, a kerengő szerkezetei építkezéskor valószínűleg ennek megfelelő méretekkel lettek felvéve. A szerkesztést először az északi folyosó ívdarabjának kiegészítésével kezdtem. Megkerestem azt az ívet, amely legjobban egyezik a kibukkanó darabbal. Ennek vállmagassága egyezett az északi fal vakárkádsorának vállmagasságával. Utána megkerestem a nyílás szemöldökét alkotó kőszegély átlagos vastagságát és ezzel felvettem a nyílás külső kontúrját. A nartexben található ikerablakot vettem alapul a két íves nyílás egymás mellé helyezésekor. A nartexben a két nyílás ívei közötti távolság a nyílásokat keretező sáv szélességének háromszorosa. A kerengő nyílását keretező kőszegély átlagos vastagsága 15 cm körül van, ennek háromszorosa 45 cm, ezt a távolságot vettem fel a két ív belső kontúrja közé. Ezzel elkészült a kerengő ikerablakának körvonala. Megnéztem, hogy ennek a válla a hátfalhoz képest hová érkezett és ezt követve vettem fel a következő ikerablakokat. Ez kiadott egy, az északi fal vakárkádjával egyező ritmust. A hátfalon a féloszlopok nagyjából 220 cm-enként (kb 6,5 láb) helyezkednek el, vastagságuk átlagosan 60 cm. Ezt a 60 cm-es vastagságot követi az ikerablakok külső ívei közötti távolság is, ezért a nyílásokat elkülönítő pilléreket ekkorára vettem.

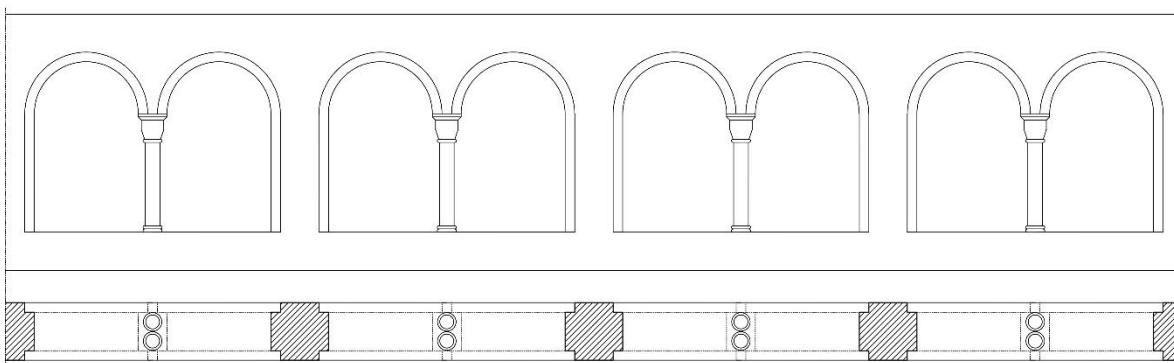
*10. ábra A kerengő homlokzati kiosztása, 2024 (saját rajz)*

Az északi folyosót a felszerkesztett ikerablakos kiosztás így egységesen 440 cm-es (kb 13 láb) traktusokra tagolta, ezt a tagolást folytatva a nyugati és keleti szárnyakat is egységesen hat-hat traktusra osztottam, az északi kerengőfal geometriáját folytattam. Végül az ívek, a kerengőt övező helyiségek által meghatározott síkok és a kolostorról megismert adatok alapján készítettem el az elméleti rekonstrukció alaprajzát.

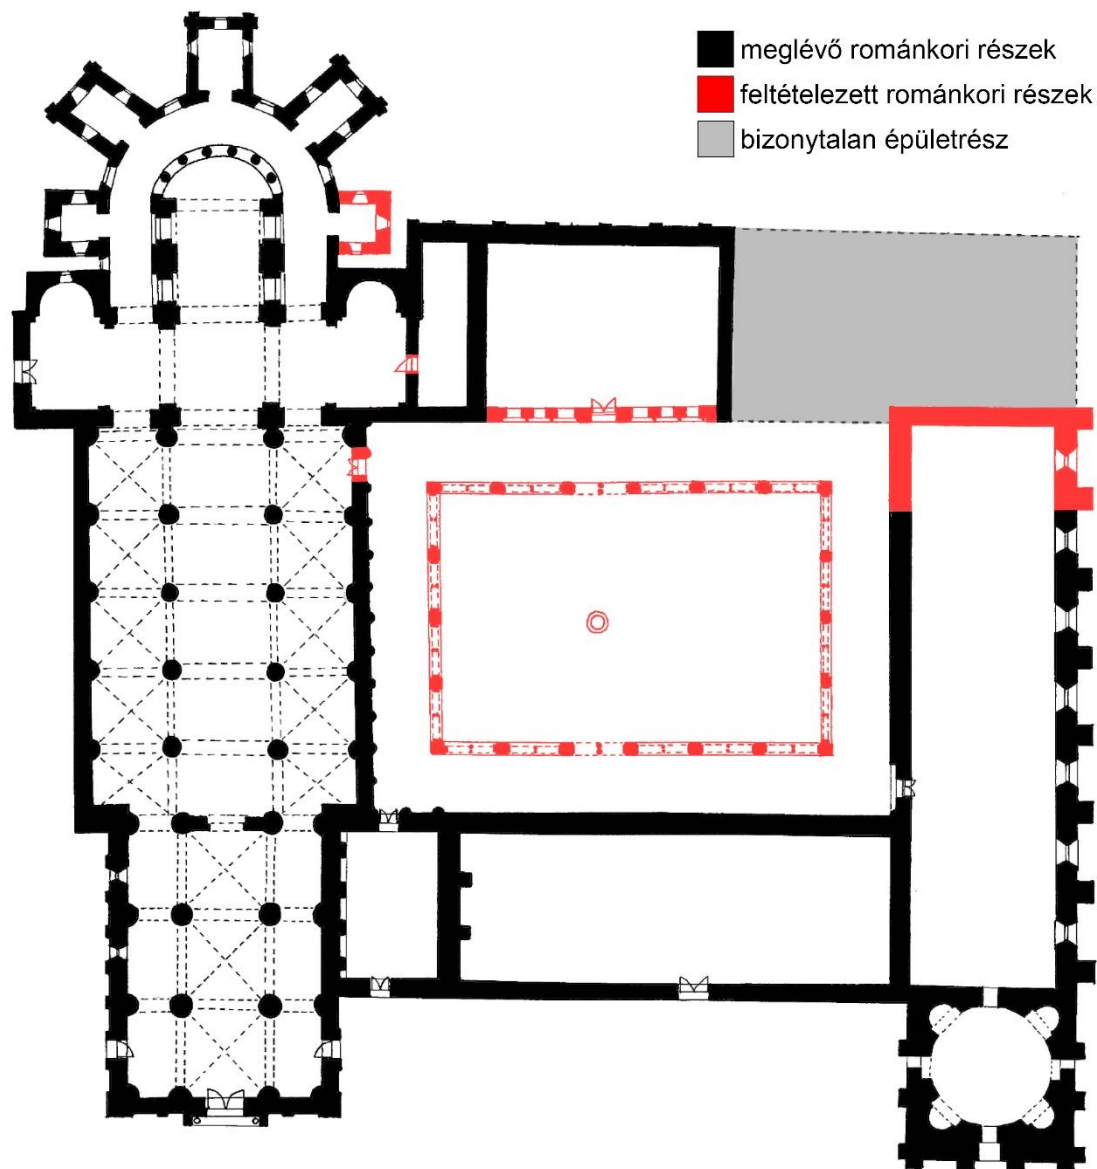
37. ábra: Az elméleti rekonstrukció alaprajza, 2024 (saját ábra)

Véleményem szerint ez egy lehetséges megoldás az együttes románkori állapotára. A templom a gótikus átalakítások előtt egy szimmetrikusabb képet alkothatott az északi kápolnák nélkül. A kolostorszárnyhoz ma kapcsolódó sekrestye a 14. század előtt talán az északnyugati sugárkápolna alaprajzát követhette, ami közelebb áll az alatta lévő kriptá mellékterének körvonalához, mint a mai állapot.
