# **A tournus-i Saint-Philibert templom kerengőjének elméleti rekonstrukciója**

Szerző: Varga Réka

Konzulens: Daragó László Attila DLA

**Budapesti Műszaki és Gazdaságtudományi Egyetem**  
Építészmérnöki Kar  
Építészettörténeti és Műemléki Tanszék

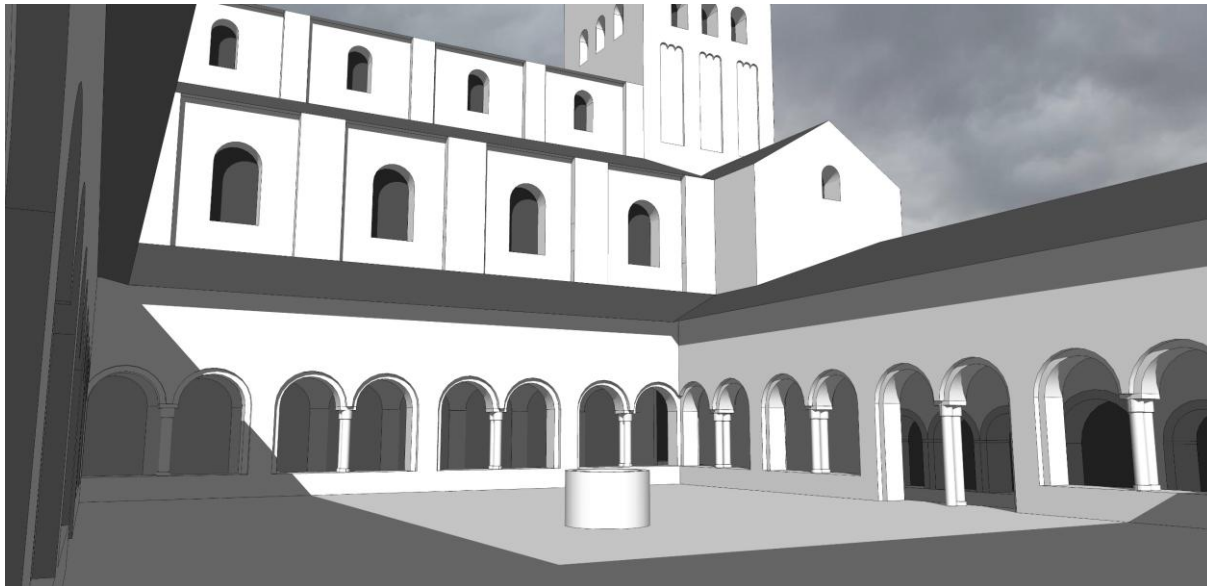
*38. ábra: A kerengő elméleti rekonstrukciója, észak felé nézve, 2024 (saját ábra)*

A kerengő kialakítását a fejezet elején leírtaknak megfelelően ábrázoltam. Ez egy egyenletes, majdnem szabályos négyzetekből álló rendszert adott, amely megfelelő alapot képezhet boltozáshoz. Az átépítések miatt nem találtam elég nyomot ahhoz, hogy biztosan lehessen állítani, hogy az eredeti kerengőnek volt-e boltozata, így a rekonstrukcióba nem került bele. A folyosónak biztosan volt kijárata az udvar felé, ennek logikus helye szerintem a káptalanterem kijárata és a kút vonalában volt. A káptalanterem középső nyílása a kerengő általam vázolt kiosztásával nincs pontosan tengelyben, kissé délre tolódik.

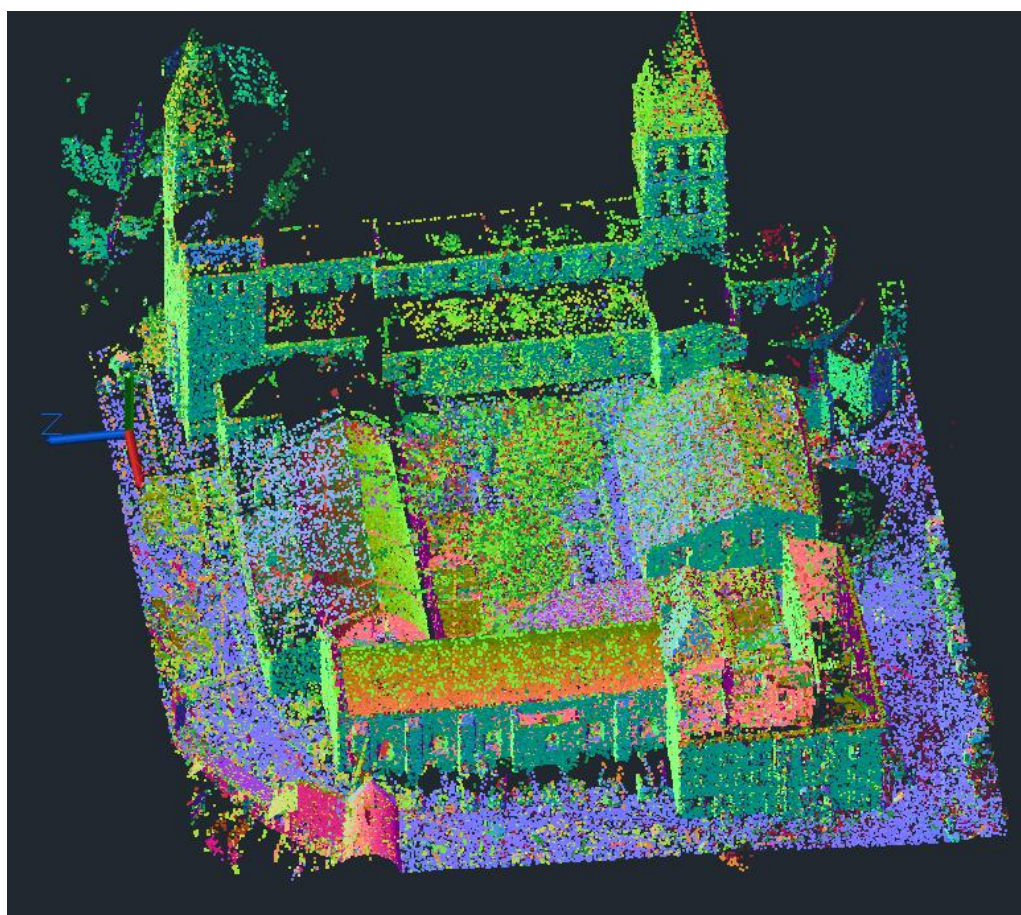
*40. ábra: A szerkesztés alapját adó pontfelhő, 2023 (BME Építészettörténeti és Műemléki Tanszék)*
