## 37. OTDK Biológiai Szekció

### **A Körös-éri Tájvédelmi Körzet vizes élőhelyeinek átalakulása**

*The transformation of wetlands in Körös-éri Landscape Protection Area*

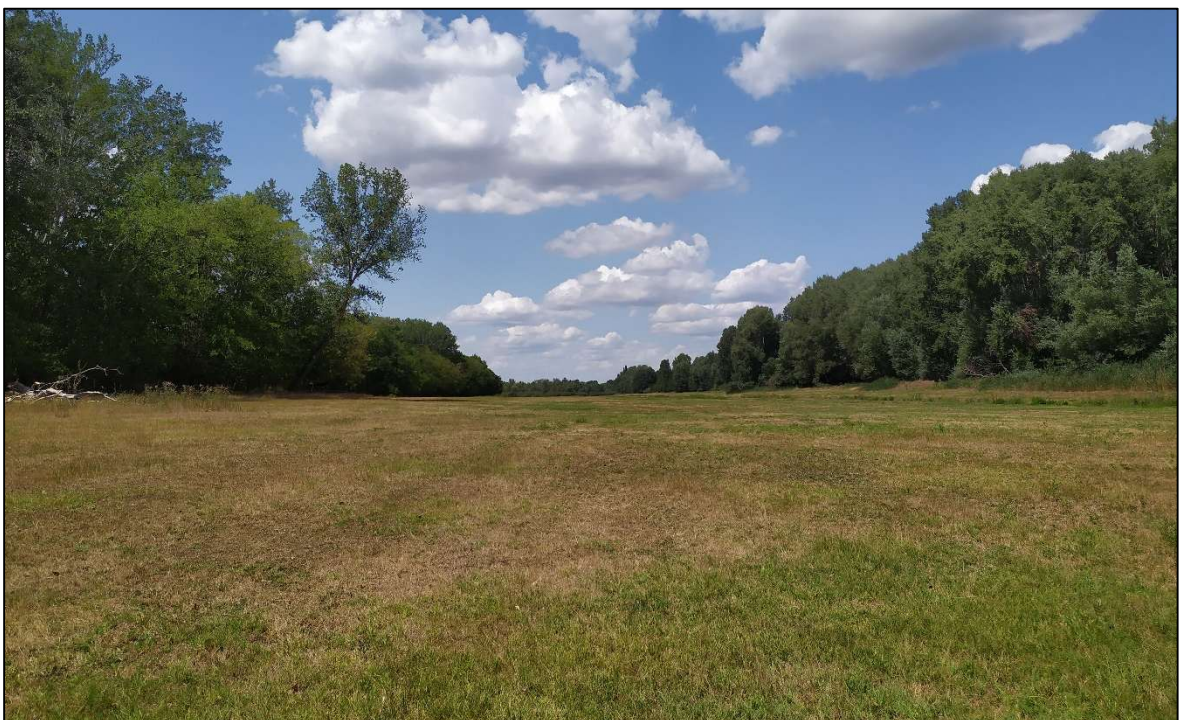
*3. ábra: Kelebiai-halastavak 2024. júliusa. Forrás: saját fotó.*

kócsagfélék voltak jelentősek (termeszetvedelem.hu). A meder 2018 óta teljesen szárazon áll, partmenti nádasai eltűntek a vízhiány és a mederben való legeltetés miatt.

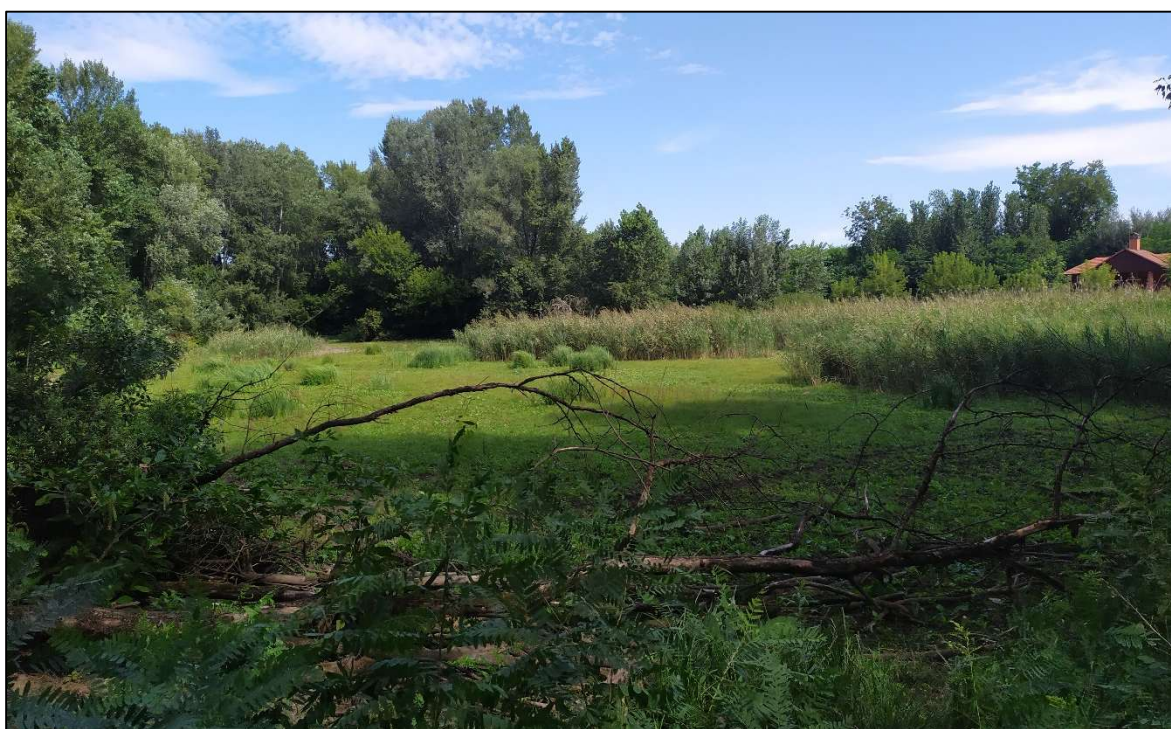
4. ábra: Kiszáradt tó a tőzegbányánál 2024. júliusában. Forrás: saját fotó.

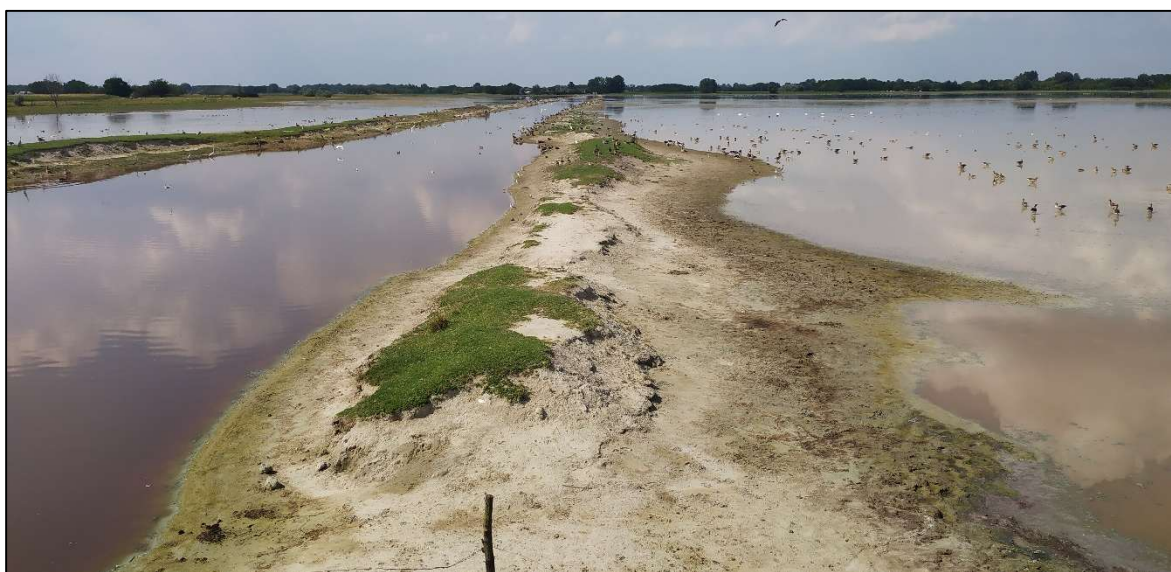
5. ábra: Nagy-Széksóstó 2024. júliusában. Forrás: saját fotó.

A **Nagy-Széksós-tó** kiemelkedő értéke a madárvilága és a területen létrehozott bivalyrezervátum. Az '80-s években még halastóként üzemelt, de a bekövetkezett vízszint csökkenés miatt felhagyták, így elindult a nádasodás a területen. A terület kezelésére bivalyt telepítettek és kotrásokat végeztek. Madárvilága kiemelkedő, melyet személyesen is láthattam az Ifjú Kócsagőr Program során: gólyatöcs (*Himantopus himantopus*), gulipán (*Recurvirostra avosetta*), nagy goda (*Limosa limosa*), piroslábú cankó (*Tringa totanus*), batla (*Plegadis falcinellus*), kanalasgémek (*Platalea leucorodia*) és rétisas (*Haliaeetus albicilla*) is gyakori a területen, partjain fattyúszerkők (*Chlidonias hybrida*), cigányrécék (*Aythya nyroca*) és feketenyakú vöcskők (*Podiceps nigricollis*) találtak költőhelyre. A kis vízmélység, az akár több ezres méretű madármennyiség és a gyakori nyári hőség miatt kiemelten kell figyelni a botulizmus megjelenését, mely az idei nyár során elmaradt.

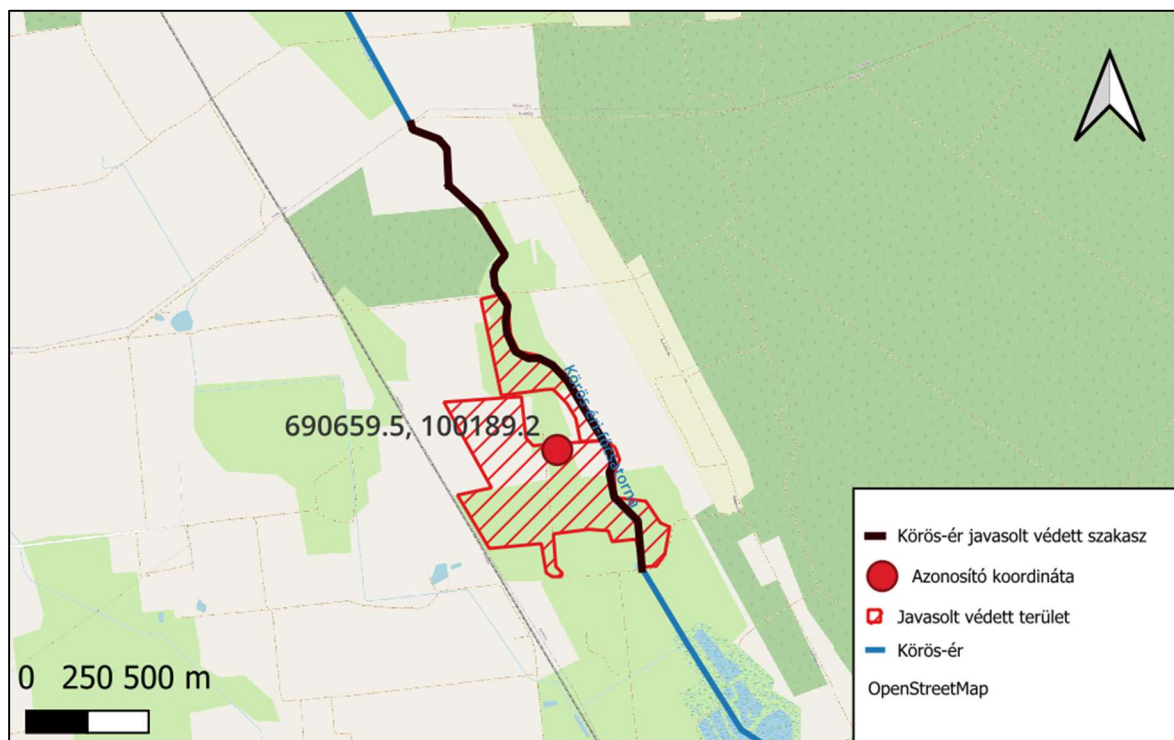
17. ábra: Javasolt védett terület. A terület könnyebb megtalálására feltüntettem az azonosításhoz szükséges EOY koordinátát.

Végül pedig javaslatom az, hogy a tájvédelmi körzethez csatolni kellene még újabb területek is. Védetté nyilvánításra javasolnám a Körös-ér 17. ábrán látható szakaszát és a körülötte található nedves kaszálóréteket, legelőket, nádasokat és fás csoportokat.

A történelmi és mai térképek alapján látható, hogy kivételesen ezen szakasz nem lett kiegyenesítve a csatornázás során, így a Körös-ér természetes kanyarulatai és öntésterületei megmaradtak. A védett szakasz hossza 2261 méter, a javasolt terület nagysága 404447 m<sup>2</sup>.
