# **BUDAPESTI TÖRTÉNETI HOMLOKZATOK VAKOLATI HABARCSAI**

PLASTERING MORTARS OF BUDAPEST HISTORIC FACADES

Mezei Virág – Kereszty Sándor

BME - Építésmérnöki Kar - Építéskivitelezési Tanszék

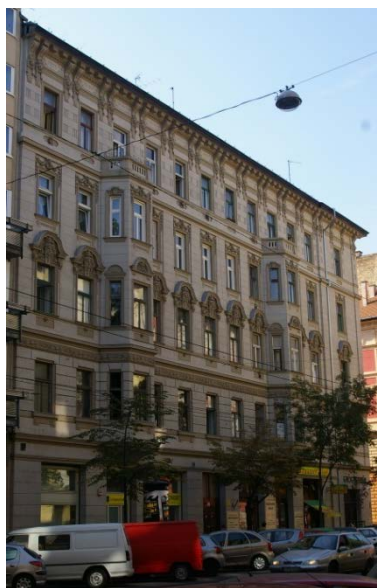
szakszerűen felújított épület

Egy ilyen beavatkozás esetén, amennyiben ismerjük az épület eredeti megjelenését, úgy annak szem előtt tartásával próbáljuk felújítani az épület. Ez megmutatkozhat anyaghasználatban, díszítésben, felületkezelésben, vagy akár színezésben is. Az alábbiakban jól és rosszul sikerült felújításokról mutatunk 1-1 példát:

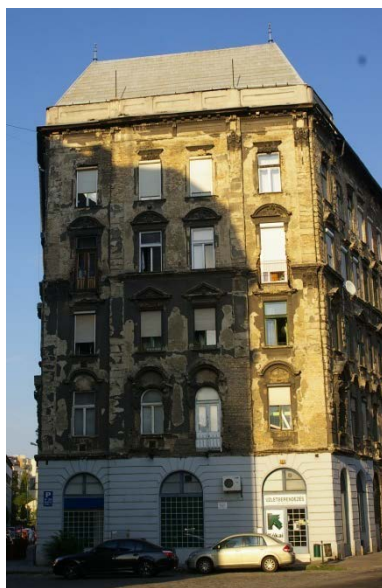
felújításra szoruló épület

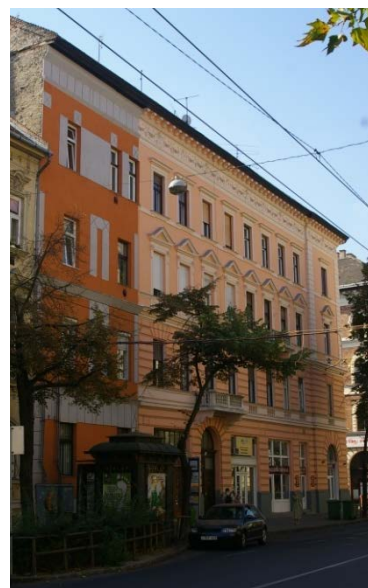
„műszakilag” felújított épület

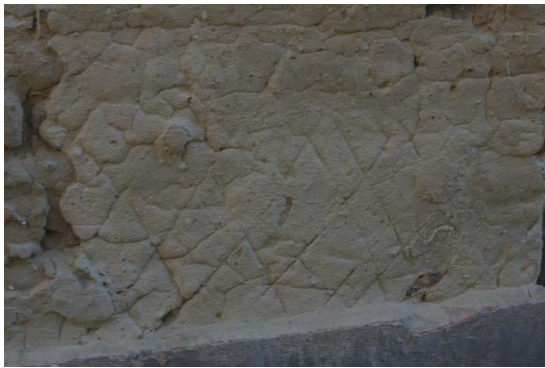
- ha a vizsgált habarcs szürkésszínű, kemény, nagy szilárdságú, abban az esetben *portlandcement habarcsot* tételeztünk fel.
- ha a habarcs az előzőhöz hasonlóan szürke színű, de kevésbé kemény, lazább szerkezetű, és kisebb fehér foltok figyelhetők meg benne, akkor valószínűleg *meszes portlandcement habarccsal* van dolgunk.
- a világosfehér, vagy homokszínű, rendkívül puha, könnyen morzsolható anyagok esetében nagy eséllyel *mészhabarcsokról* van szó. Általában itt is megfigyelhetők apróbb fehér foltok.
- *románcement habarcs* feltételezhető, ha a habarcs kissé sötétebb sárgás, vöröses-

**portlandcement habarcs**

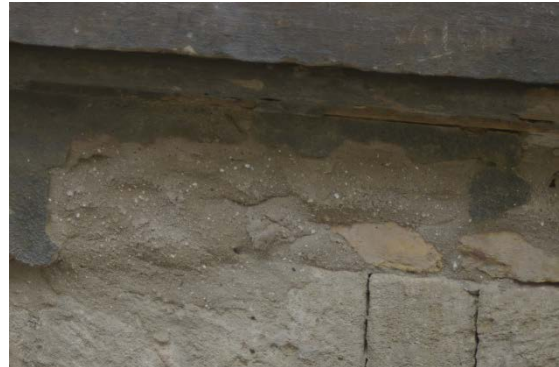
**meszes portlandcement habarcs**

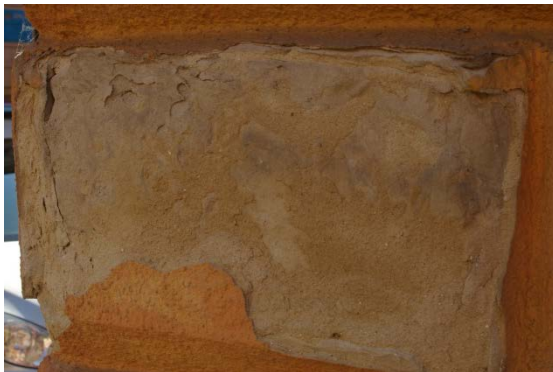
**mészhabarcs**

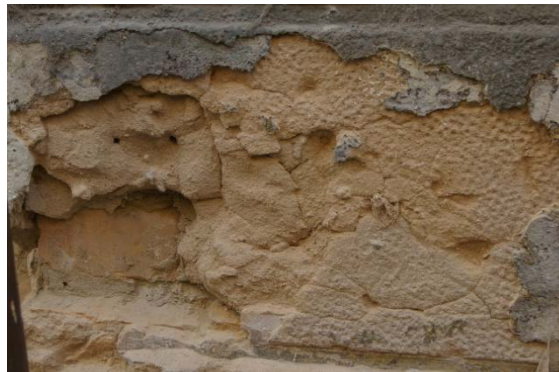
barna, vagy barna színű. A vakolattípus jellemzői a finom hajszálrepedések és a tört felületeken is viszonylag nagy szilárdság.

**románcement habarcs**

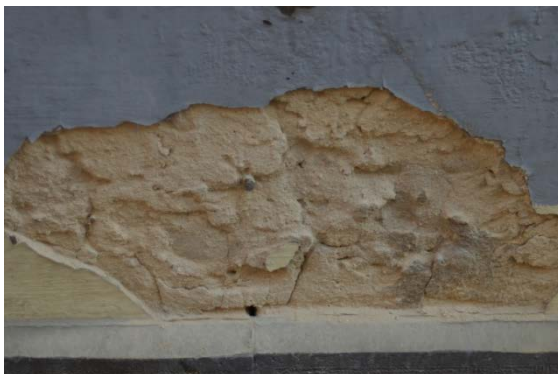
- az utolsó kategóriába azok az *egyéb hidraulikus habarcok* kerültek, amelyek a fenti cementekhez hasonlóan erős kemény felületű anyagok, de színük és egyéb optikai tulajdonságaik egyik korábbi kategóriára sem utalnak.

**egyéb hidraulikus habarcs**

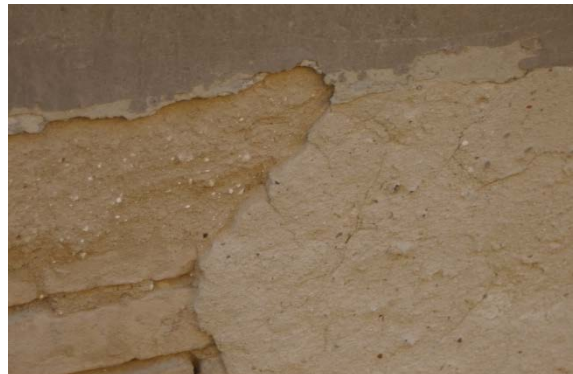
Végezetül egy hatodik csoportot is megkülönböztettük: nevezetesen a portlandcement habarcs javításként való alkalmazását elkülönítve vettük figyelembe. A homlokzatokat ebbe a hat csoportba soroltuk, így kutatva, hogy az egyes kategóriák hány homlokzaton jelennek meg.

**portlandcement habarcs javítás**
