**A kolozsvári ferences templom  
és kolostor kutatása**

Ötvös Tamás Péter, Tempfli M. Szilárd  
Konzulens: Daragó László DLA

**Országos Tudományos Diákköri Konferencia**

Budapesti Műszaki és Gazdaságtudományi Egyetem

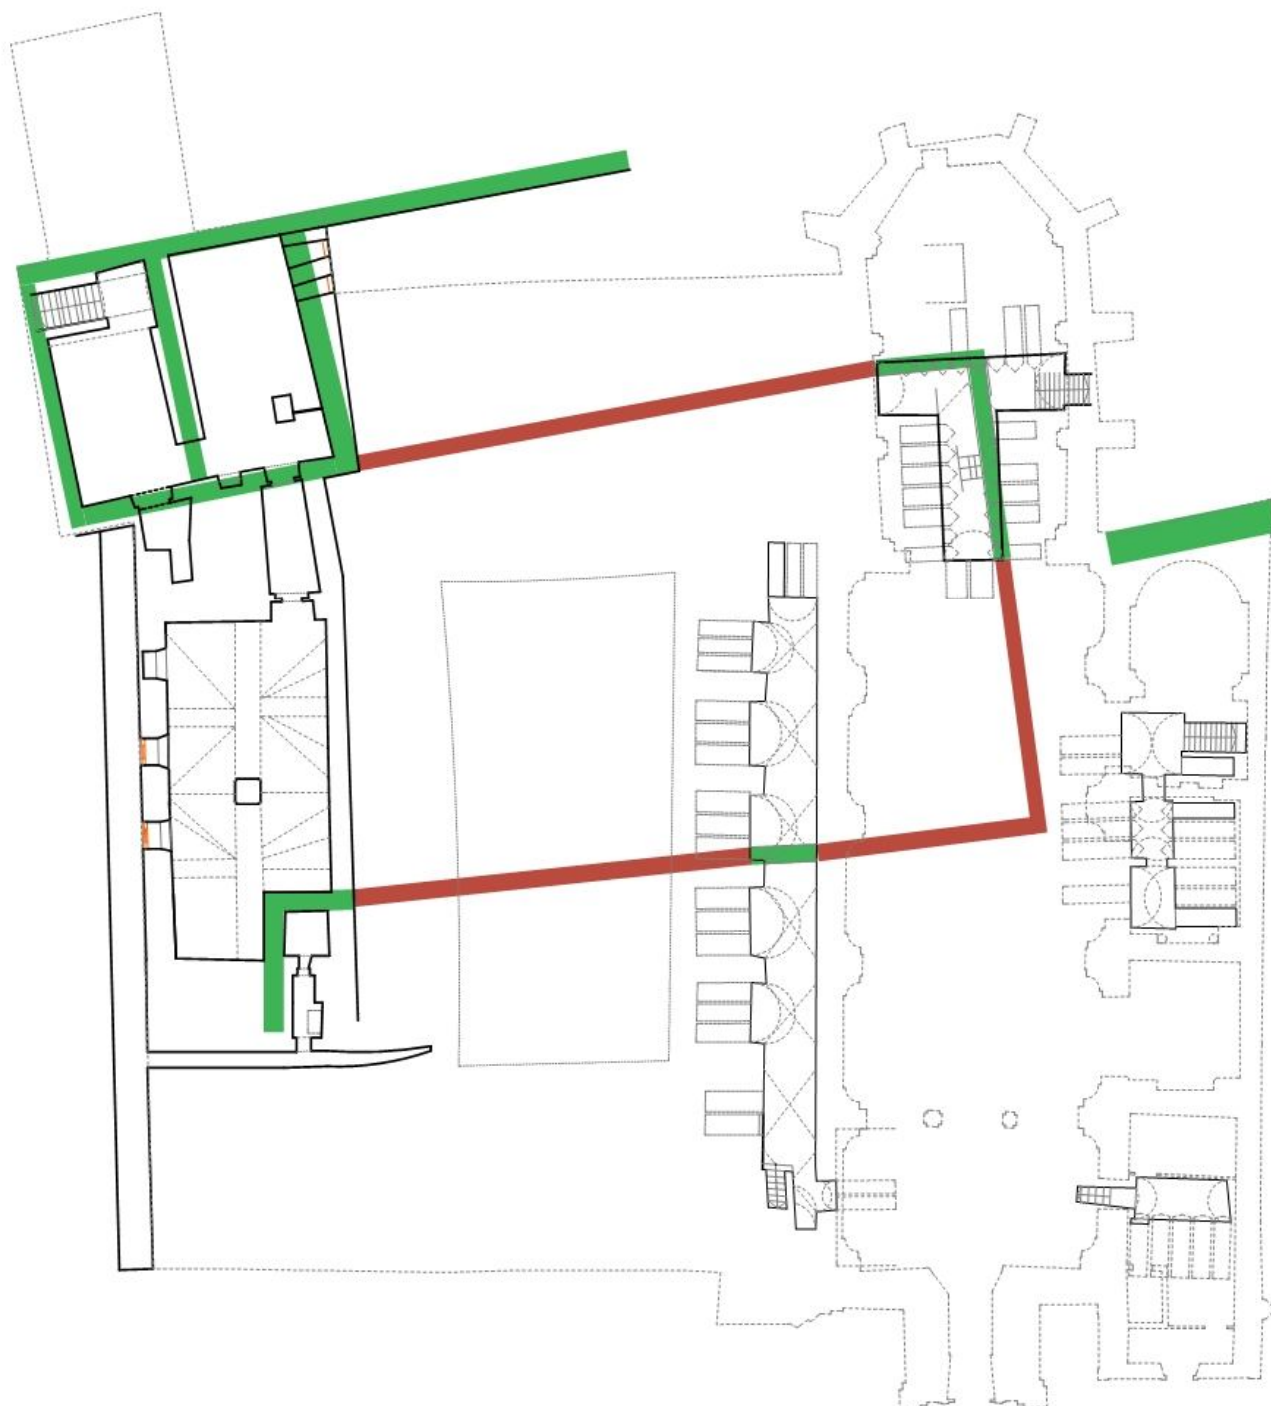
Feltárt római kori falak viszonya a meglévő falakhoz

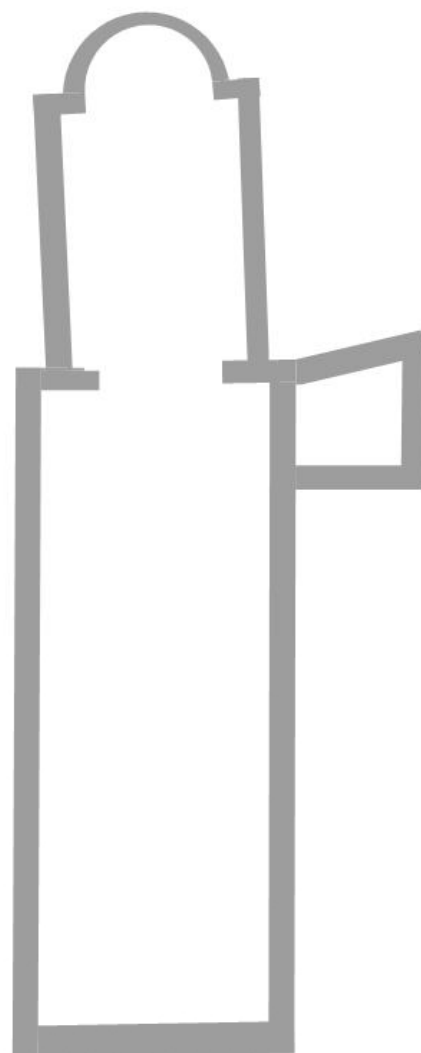
Románkori rekonstruált állapot

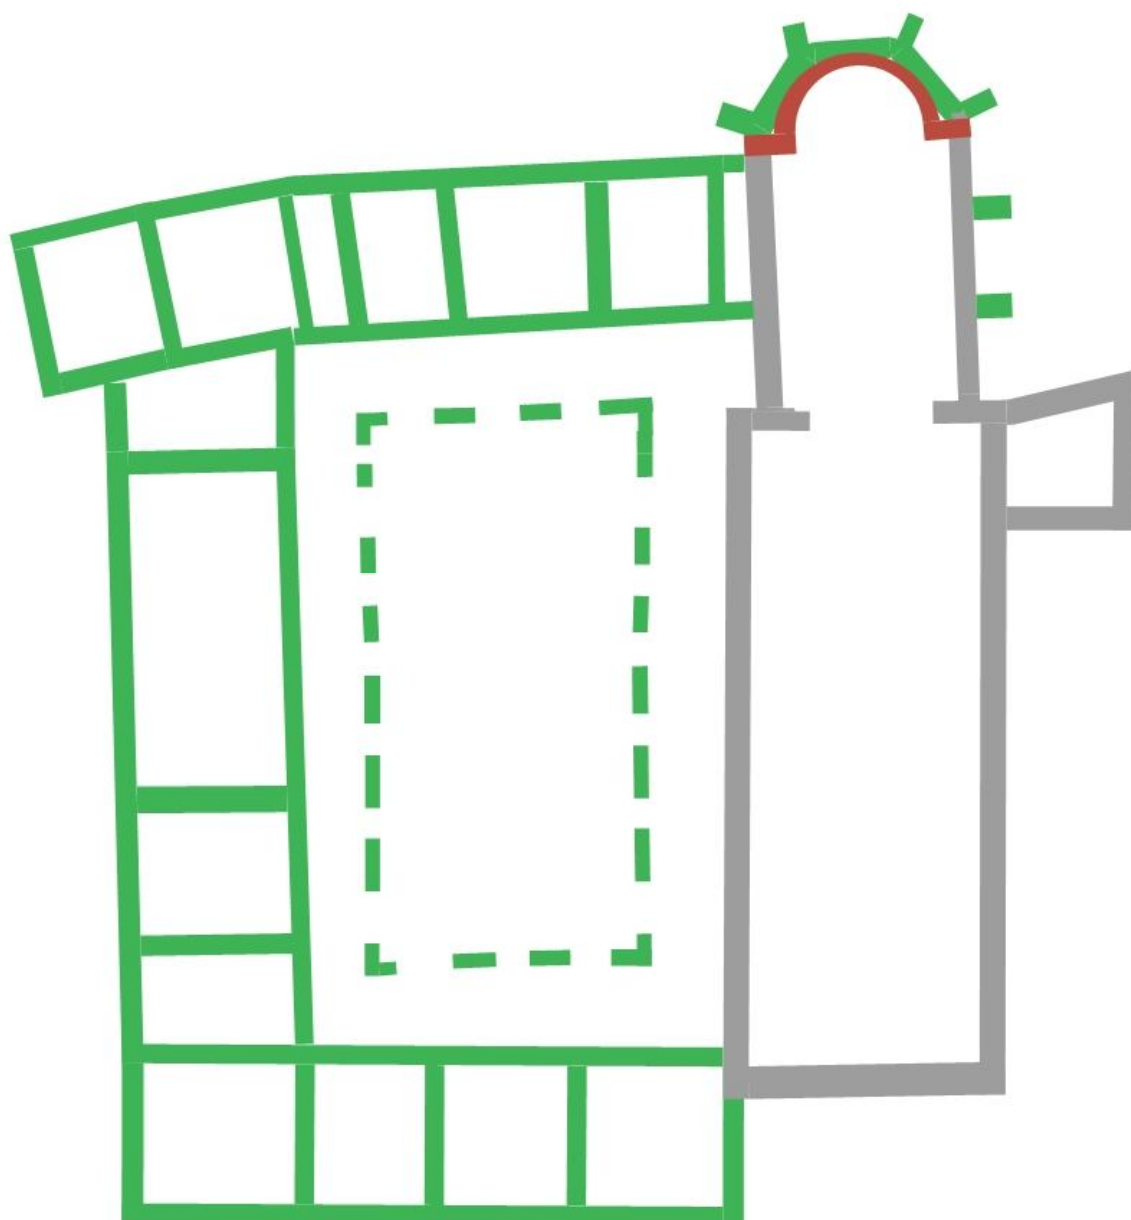
Kora gótikus rekonstruált állapot

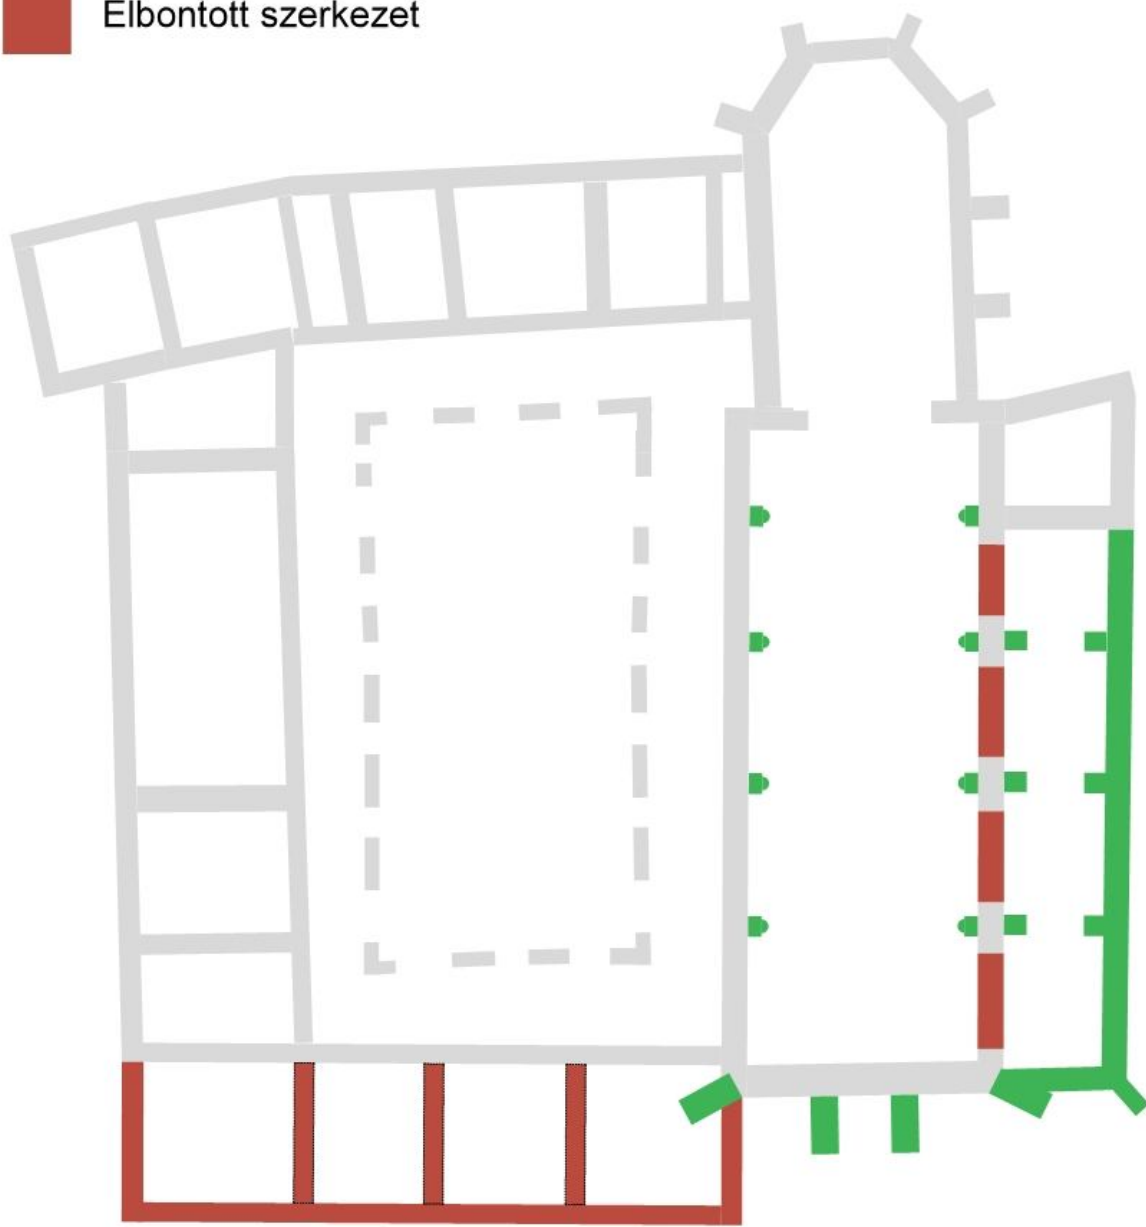
Késő gótikus rekonstruált állapot

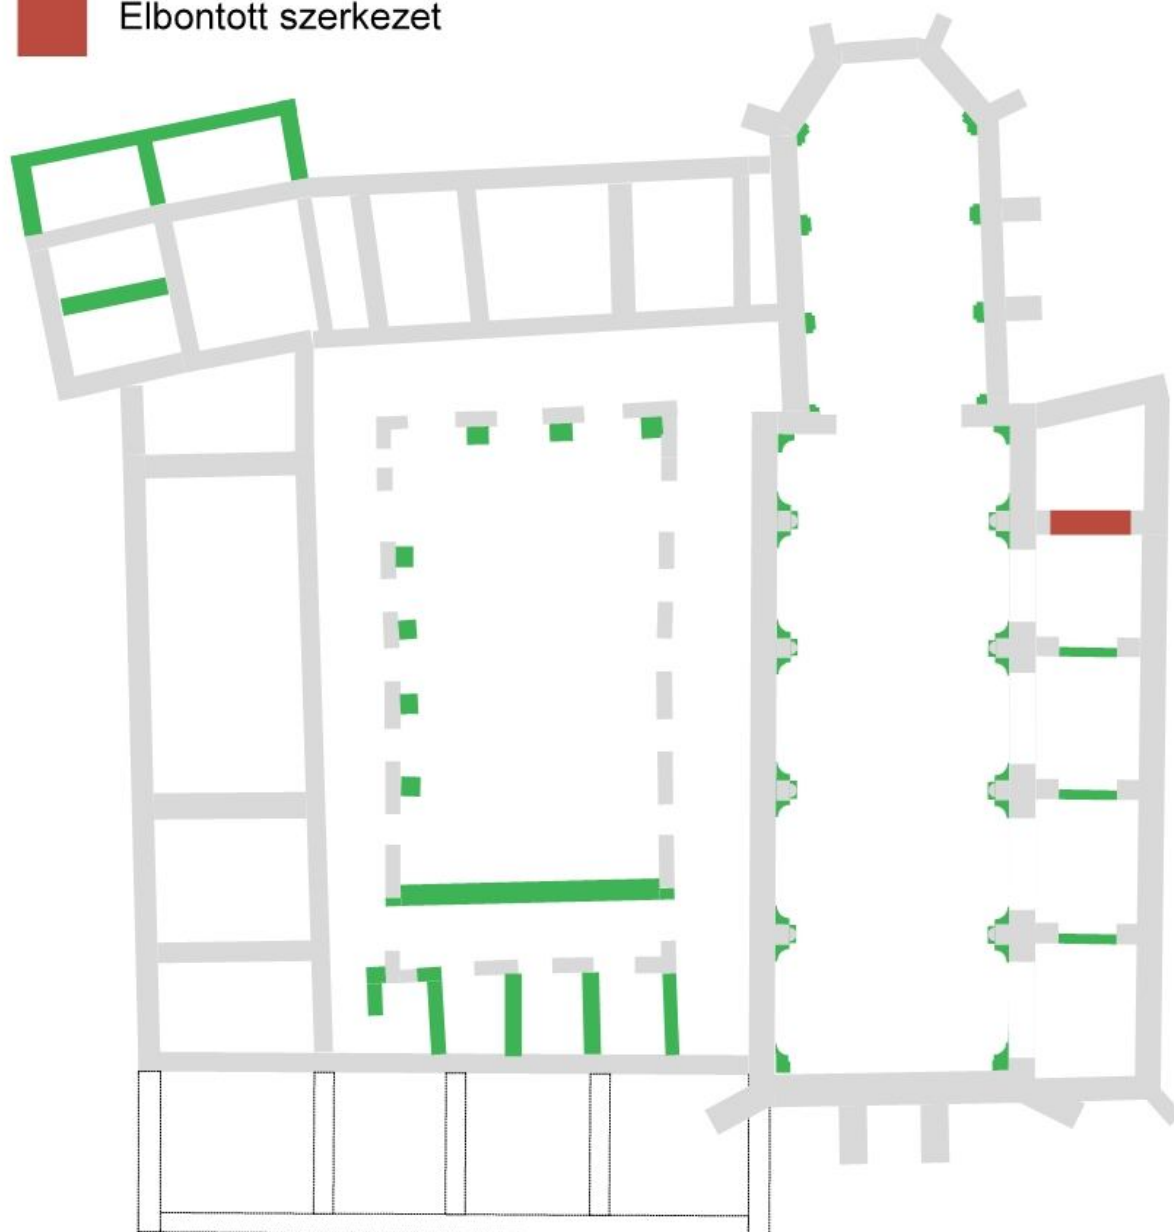
Első barokk átépítés rekonstruált állapota

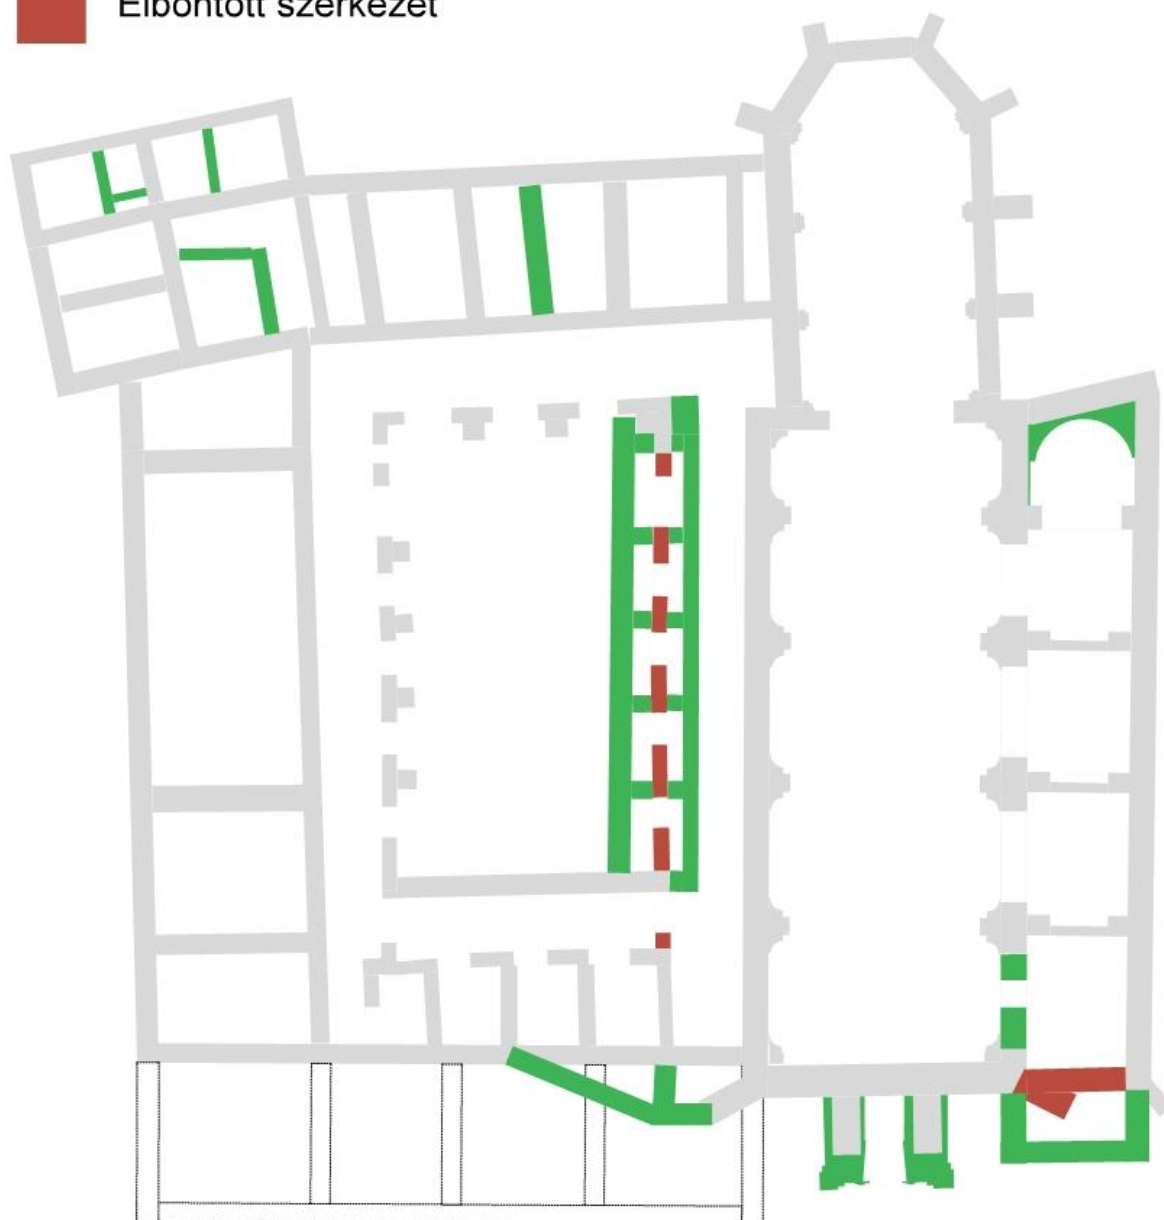
Második barokk átépítés rekonstruált állapota

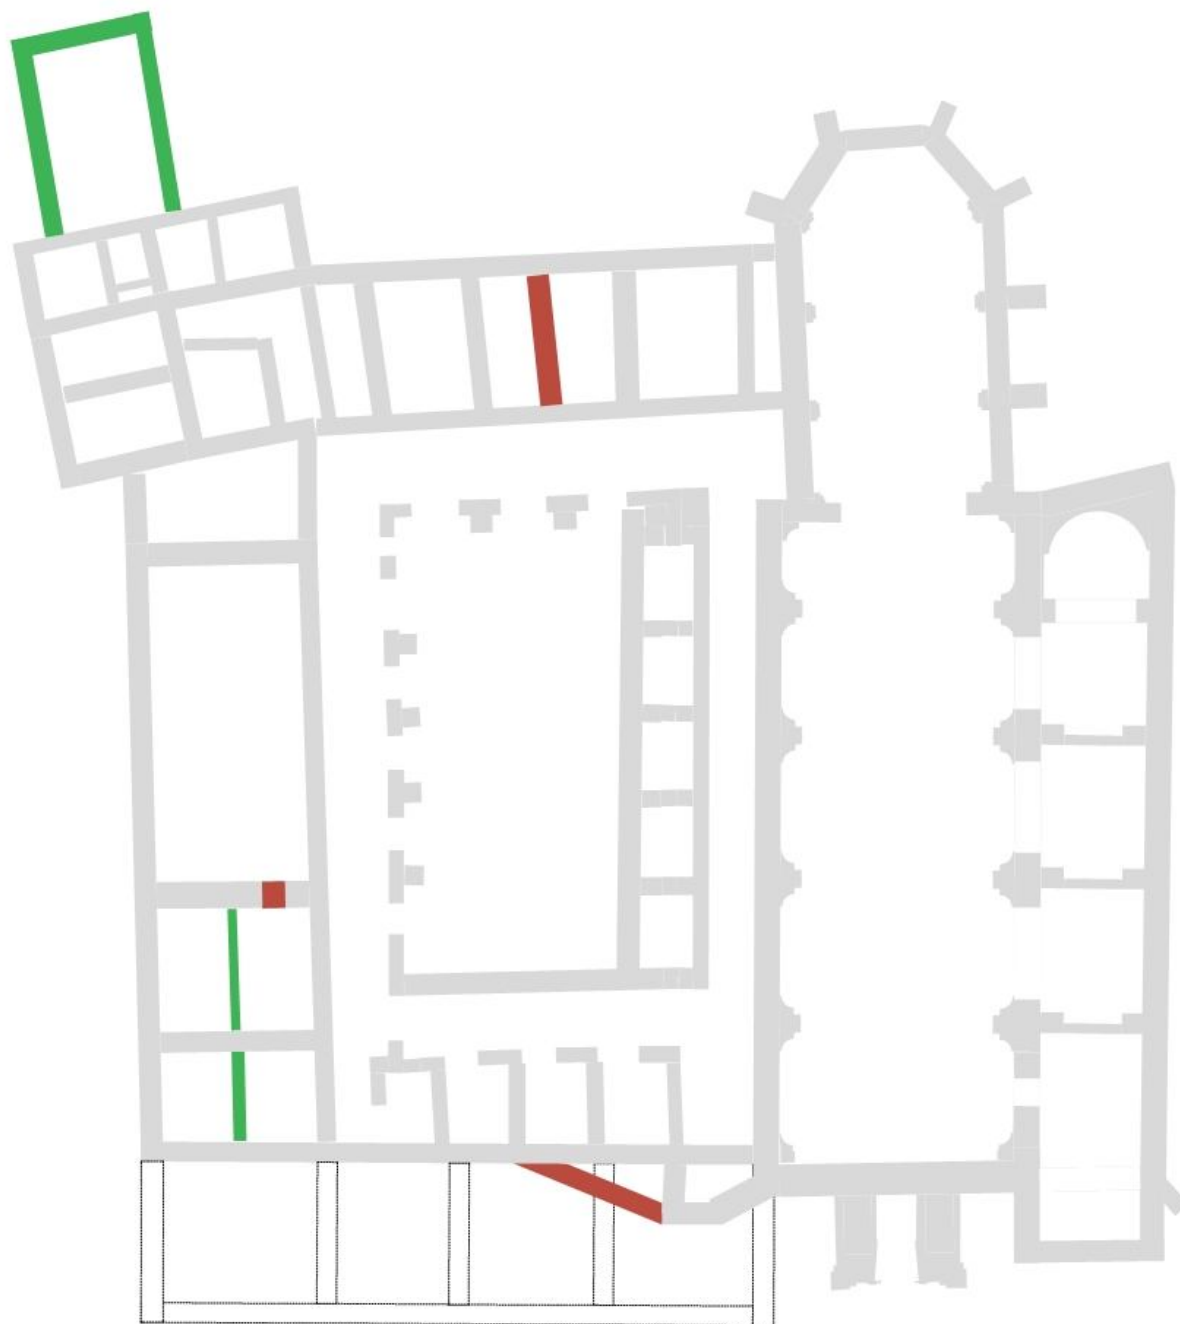
Möller féle átépítés rekonstruált állapota

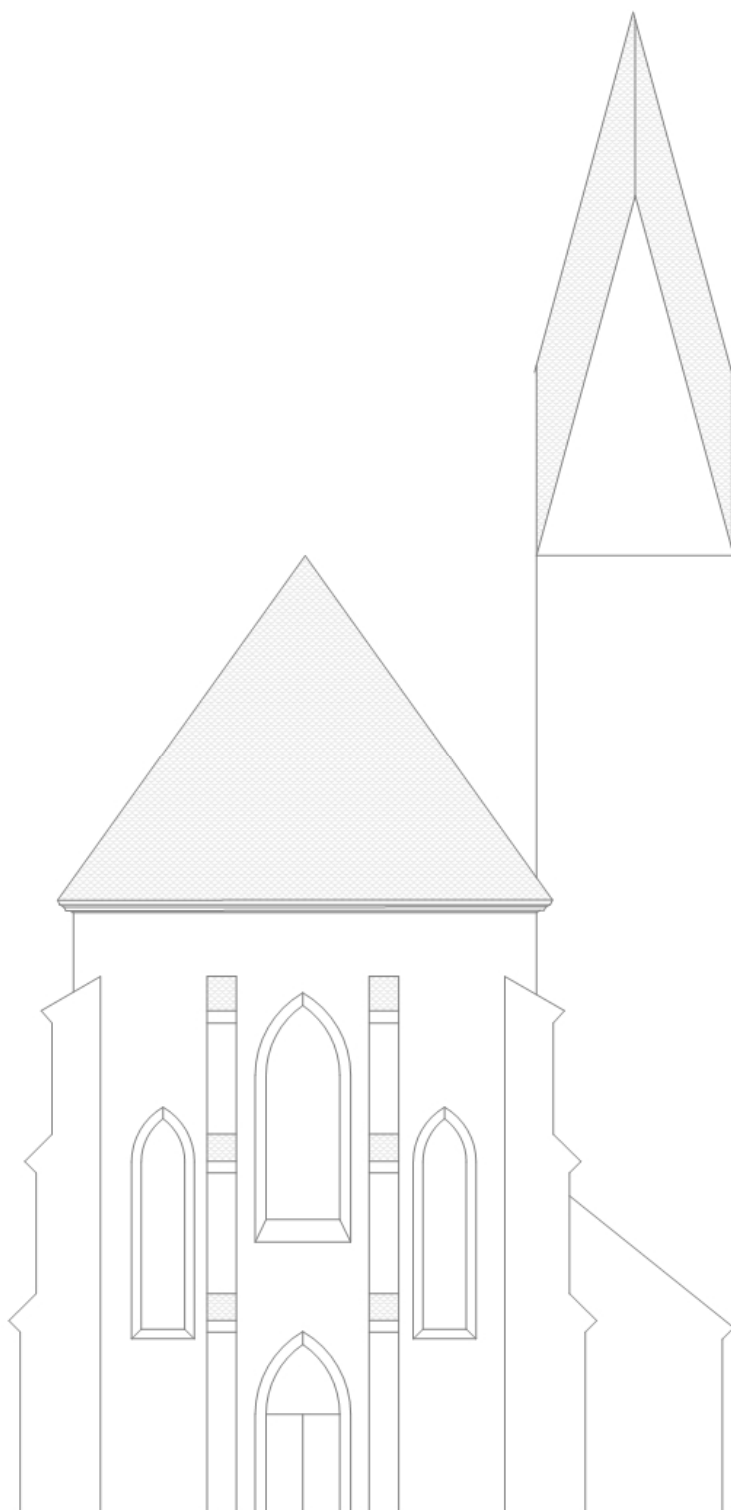
Templom érett gótikus periódusú rekonstruált homlokzata

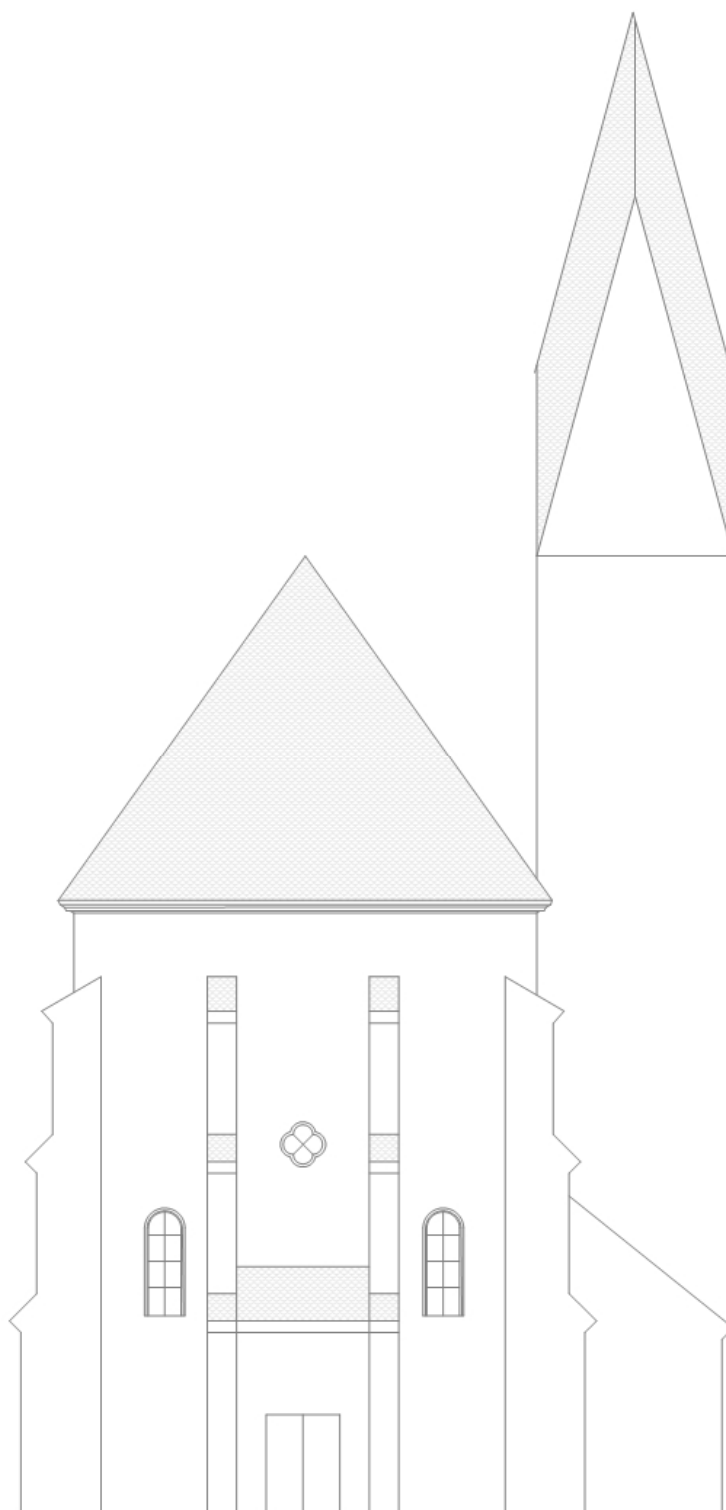
Templom rekonstruált homlokzata az evangélikusok idején

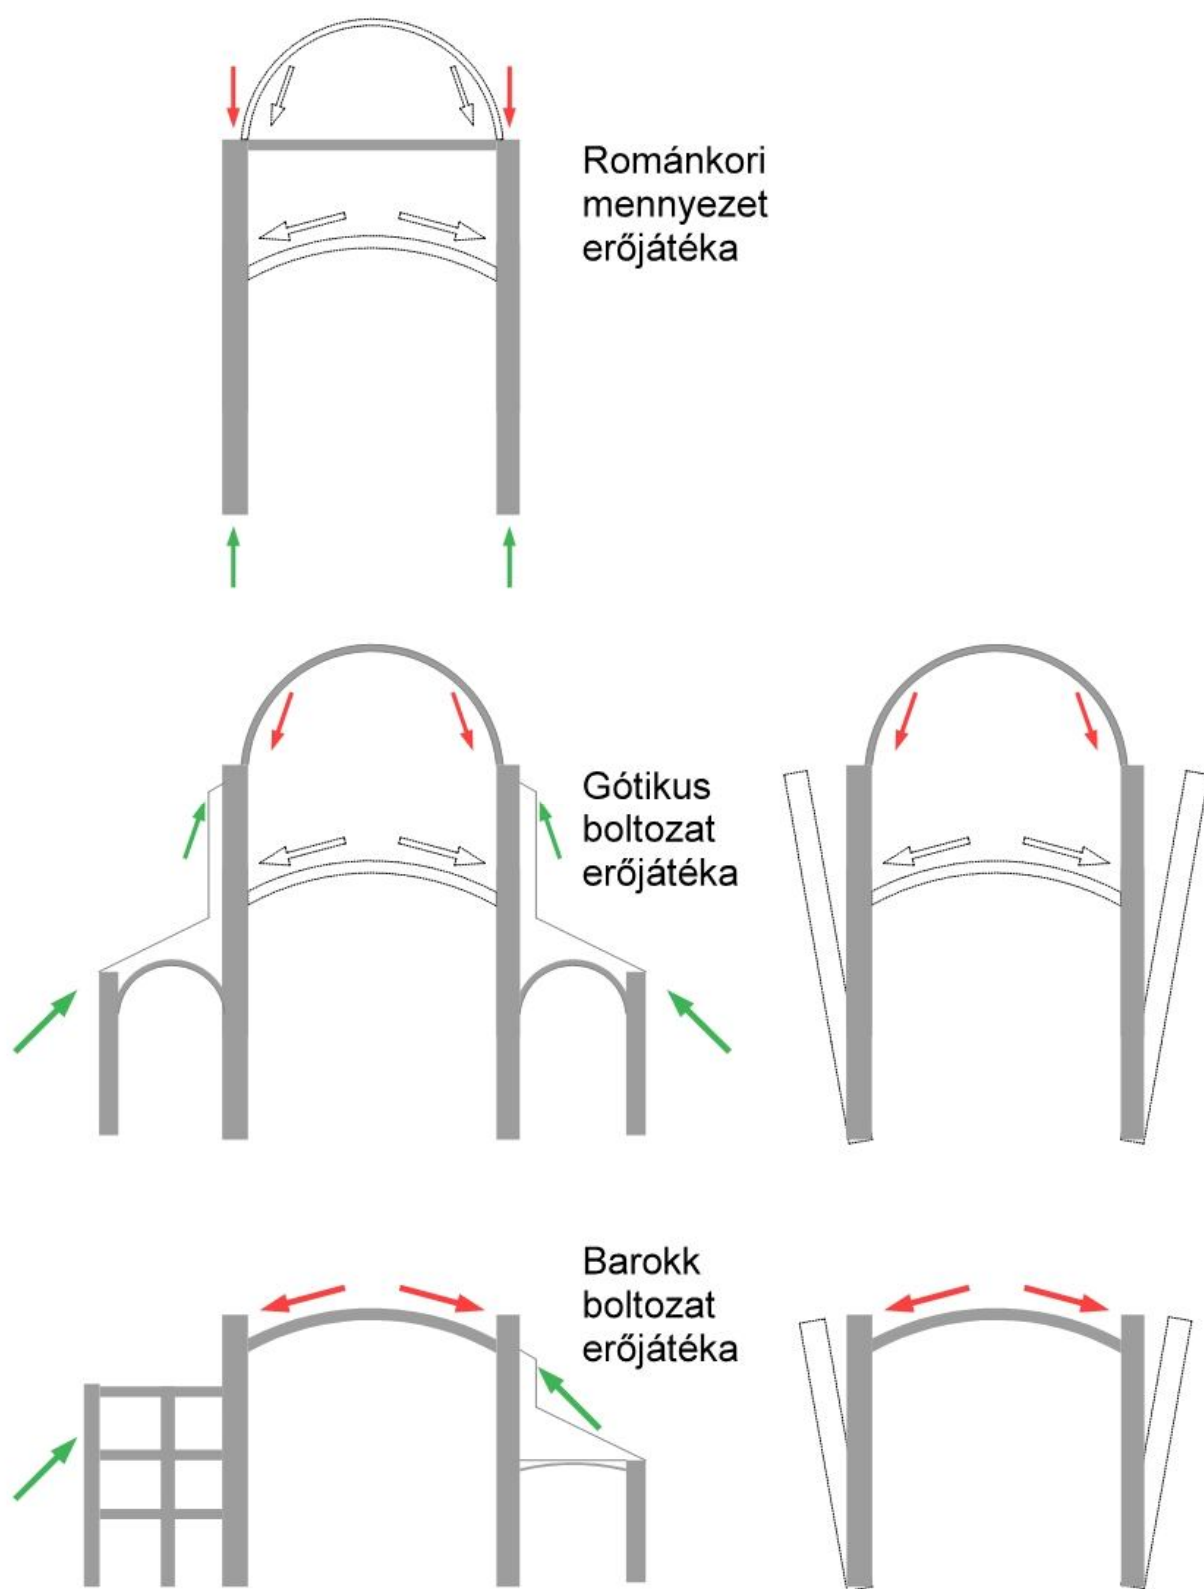
17. ábra

Boltozatok erőjátékai

- Barokk boltozat
- Gótikus boltozat
- Möller sík födém szerkezete

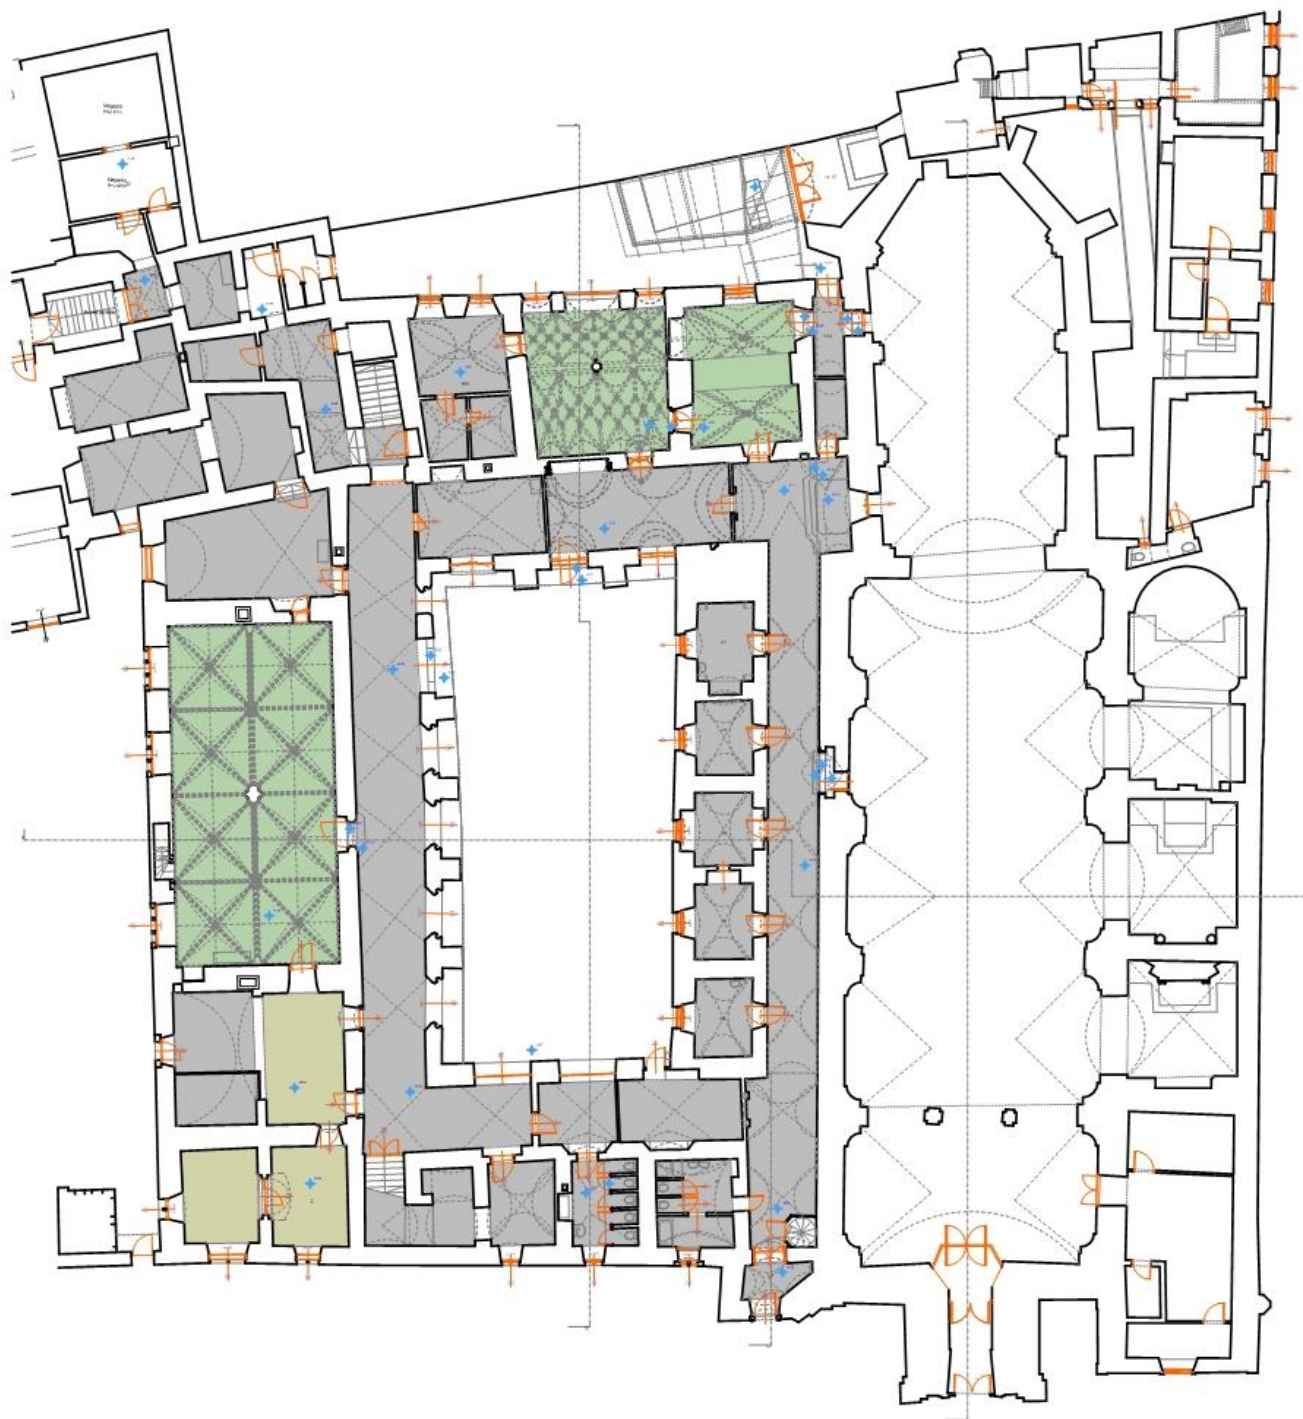
18. ábra

Boltozatok vizsgálata - Földszint

- Barokk boltozat
- Gótikus boltozat
- Möller sík födém szerkezete

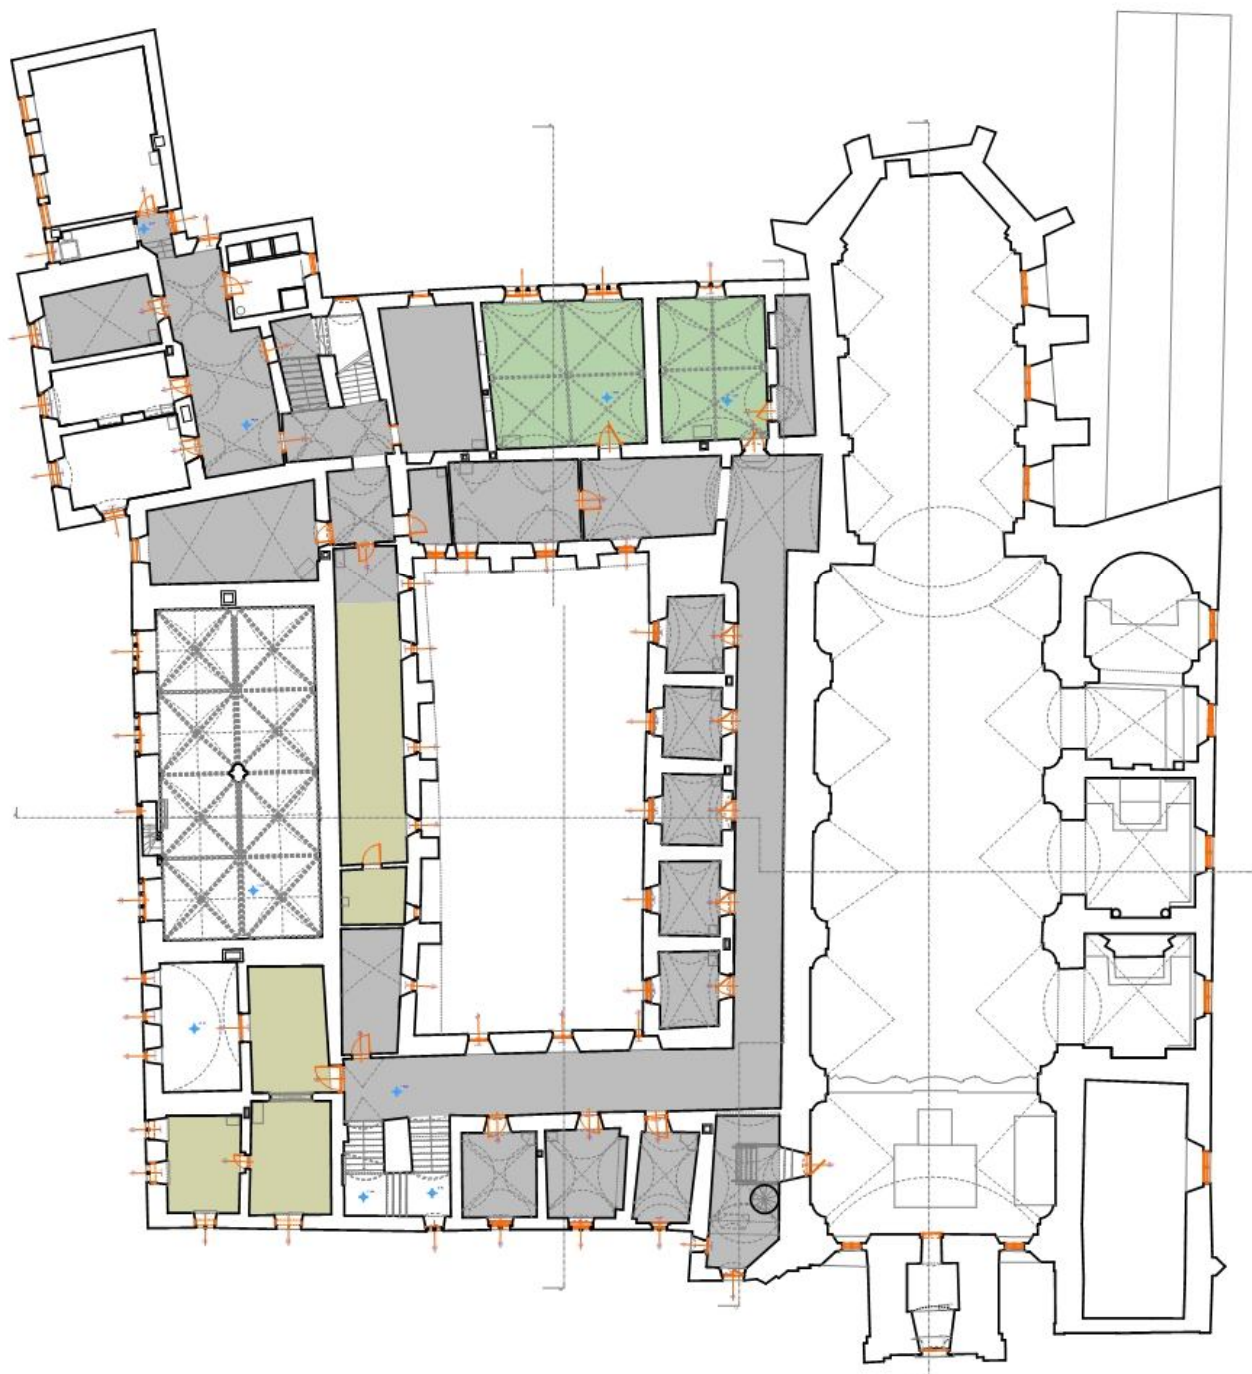
19. ábra

Boltozatok vizsgálata - Első emelet

- Barokk boltozat
- Gótikus boltozat
- Möller sík födém szerkezete

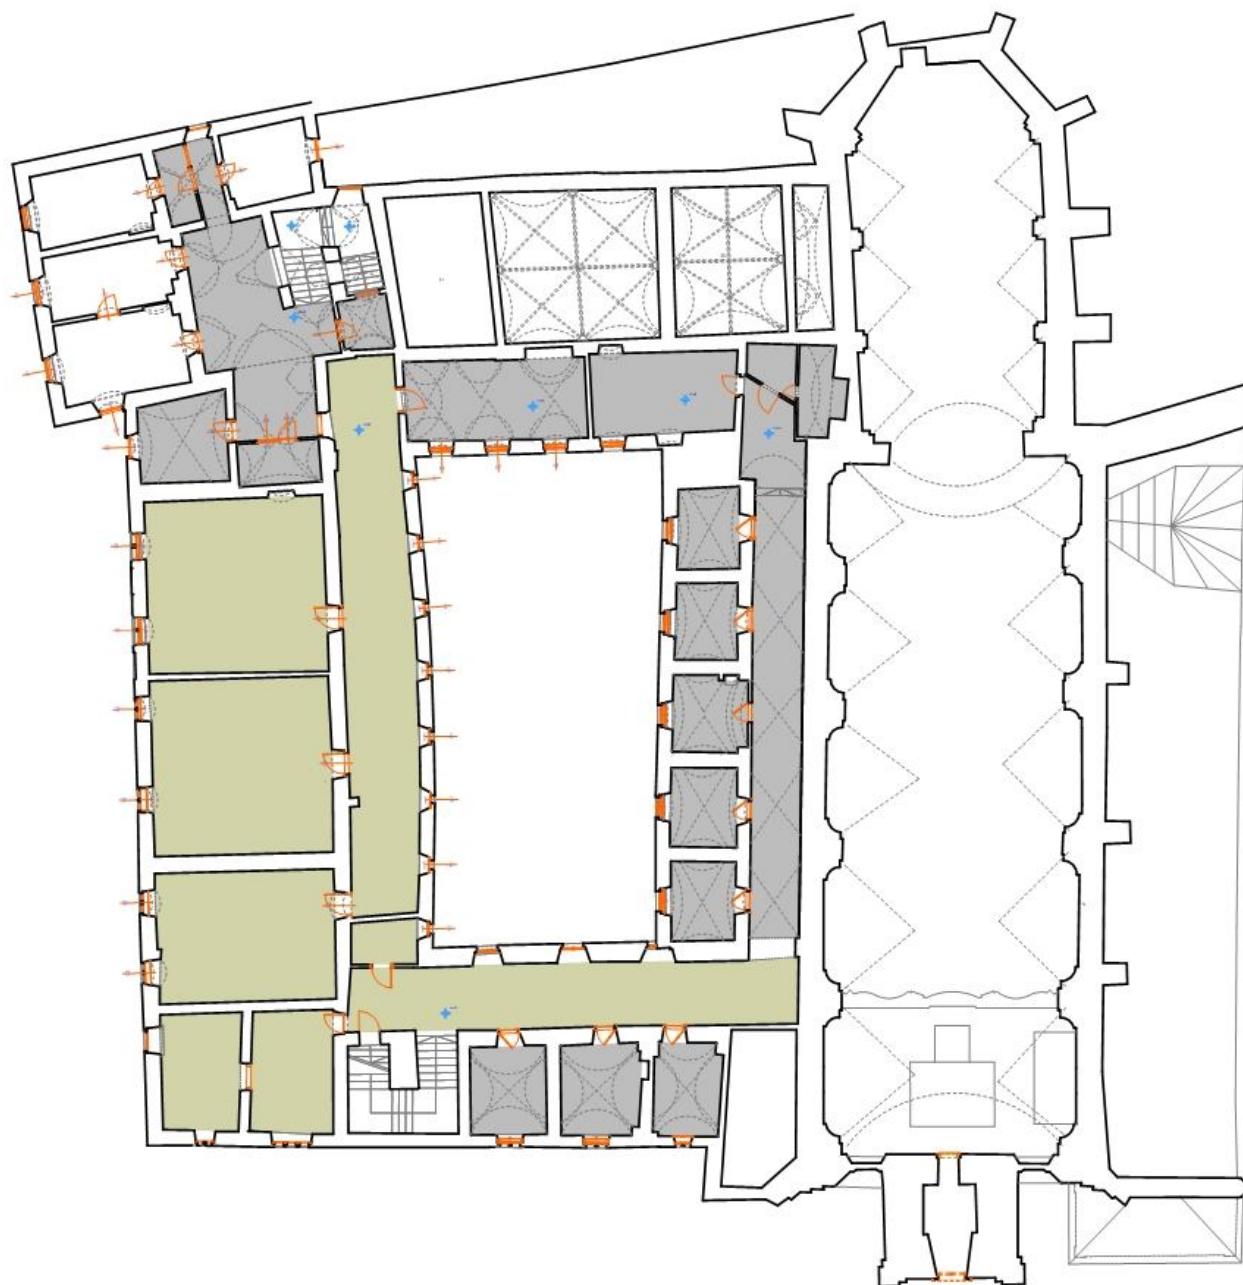
Boltozatok vizsgálata - Második emelet

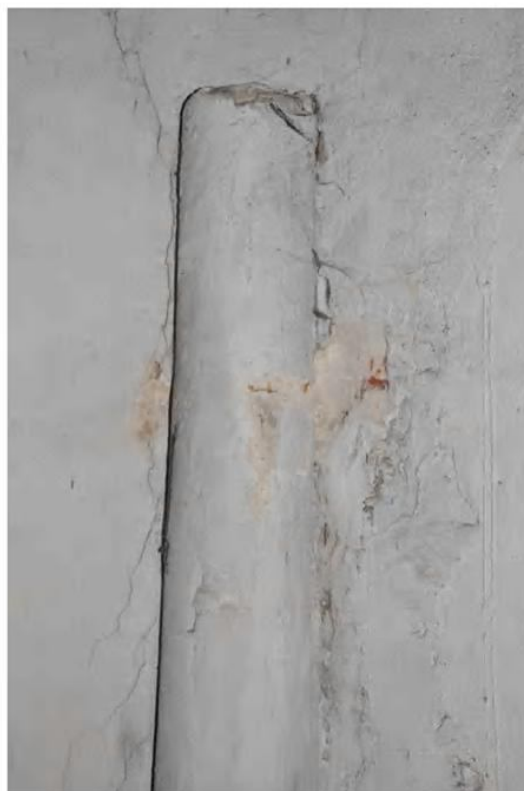
3. kép: Pillérköteg kutatása

Falfeltárást végeztünk Radu Lupescu felügyelete alatt a templom szentélyének falában található pillérköteg környezetében, a templom padlásterében a jelenlegi boltozat felett a régi bordaindításoknál (ugyanis a régebbi boltozatok magasabban helyezkedtek el), valamint a kriptában az ossarium falában. E módszer segítségével derítettünk ki olyan tényként kezelhető információkat, melyek elősegítették a templom és a kolostor történetének pontosabb megalkotását. (3-4. kép)

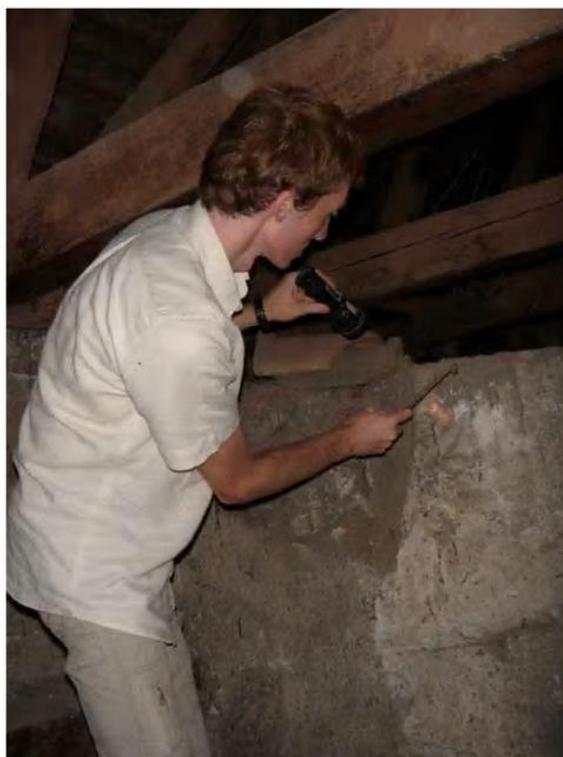
4. kép: Támpillér kutatása

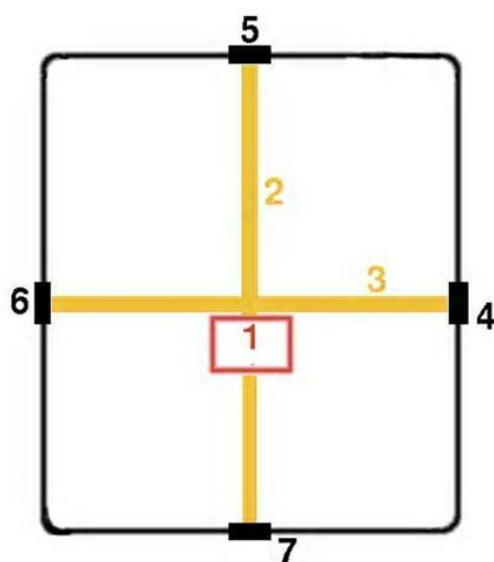
10. kép: Idealizált castrum alaprajz: (1)Principia, (2)Via Praetoria, (3)Via Principalis, (4)Porta Principalis Dextra, (5)Porta Praetoria (főkapu), (6)Porta Principalis Sinistra, (7)Porta Decumana (hátsó kapu)

A város alapításához a rómaiak a castrum (tábor, vár) meghatározott struktúra alapján felépülő alaprajzát használták példaként (10. kép). Ennek értelmében a várost két egymásra merőleges főút és az ezekkel egy rendszerben

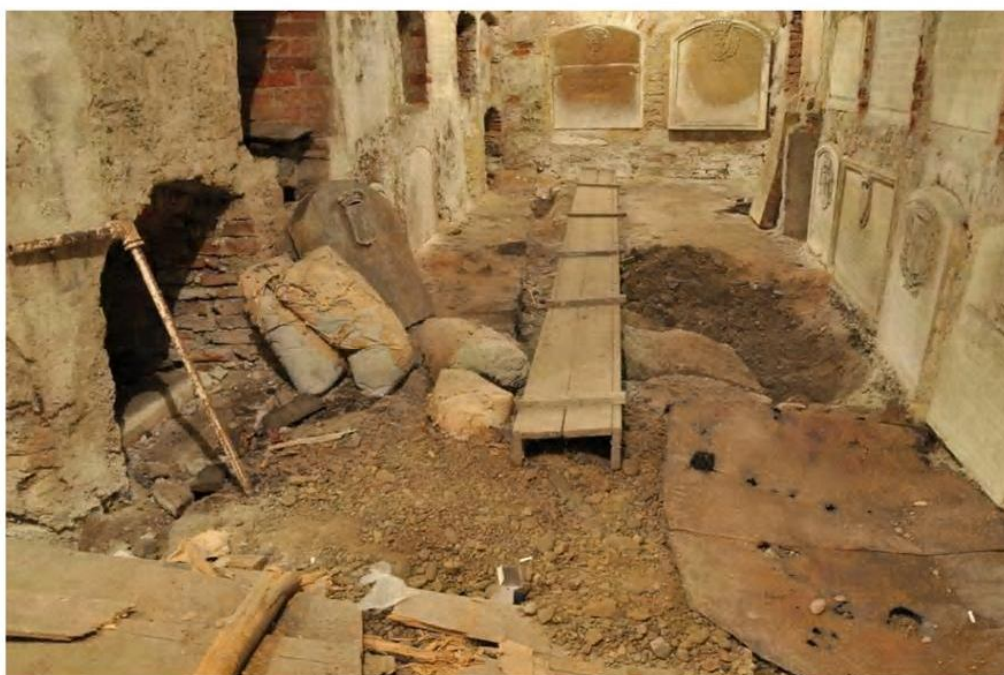
16. kép: Római falmaradványok vizsgálata a kriptában

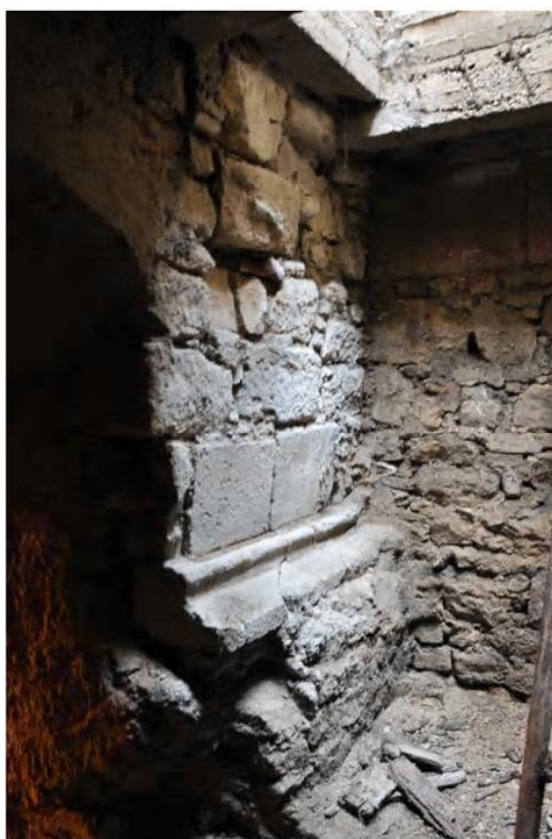
21. kép: Románkori lábazat maradvány

Ugyan semmi nem indokolja a szentély egyenes záródását, de semmi nem is zárja ki, hiszen a későbbiekben többször is átépítették a templomot. A felmérés során sem a templom belsejében, sem külsején, sem a padlástéren nem találtunk késő román kori maradványokat. Egyedül a szentély alatti kriptá bejáratánál – a templom D-i oldalán – figyeltünk meg késő románkori profilozású lábazati részt egy olyan terepszint alatti helyen, ahol nem vakolták be az épületet (21. kép). Ha

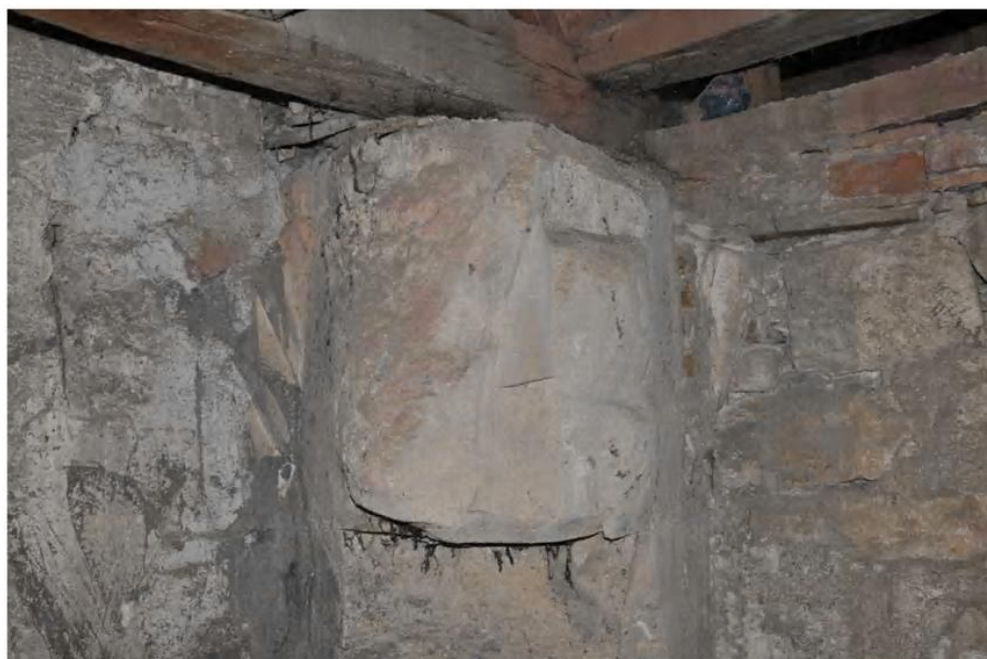
22. kép: Gótikus bordaindítások a padlástérben

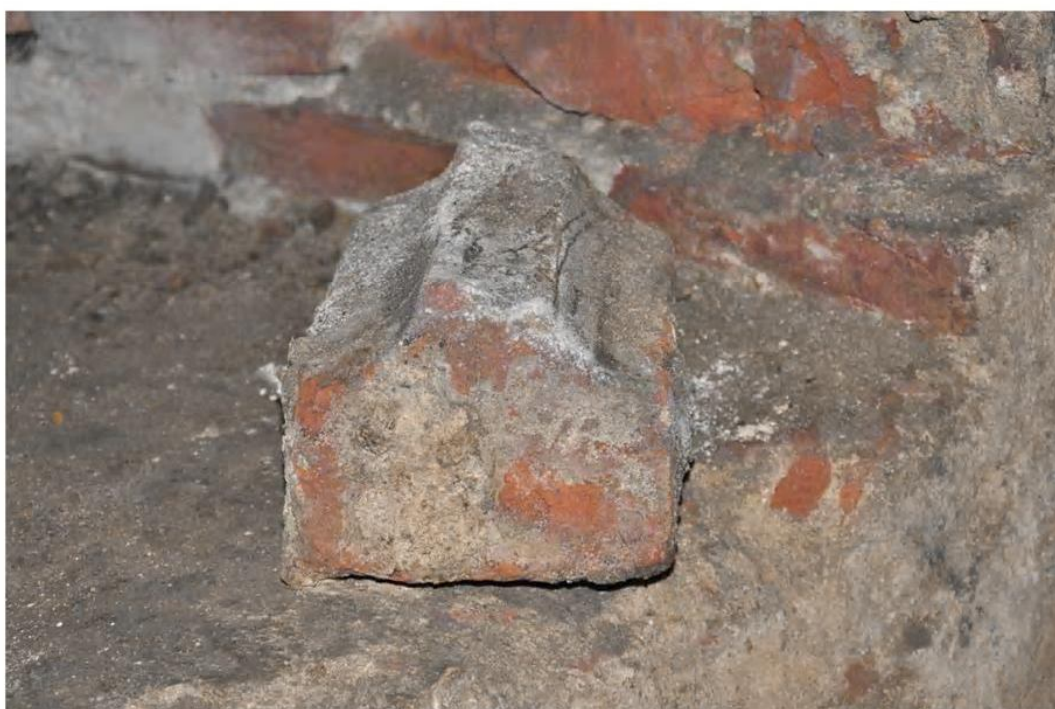
27. kép: A kerengő téglá bordája
