**A kolozsvári ferences templom  
és kolostor kutatása**

Ötvös Tamás Péter, Tempfli M. Szilárd  
Konzulens: Daragó László DLA

**Országos Tudományos Diákköri Konferencia**

Budapesti Műszaki és Gazdaságtudományi Egyetem

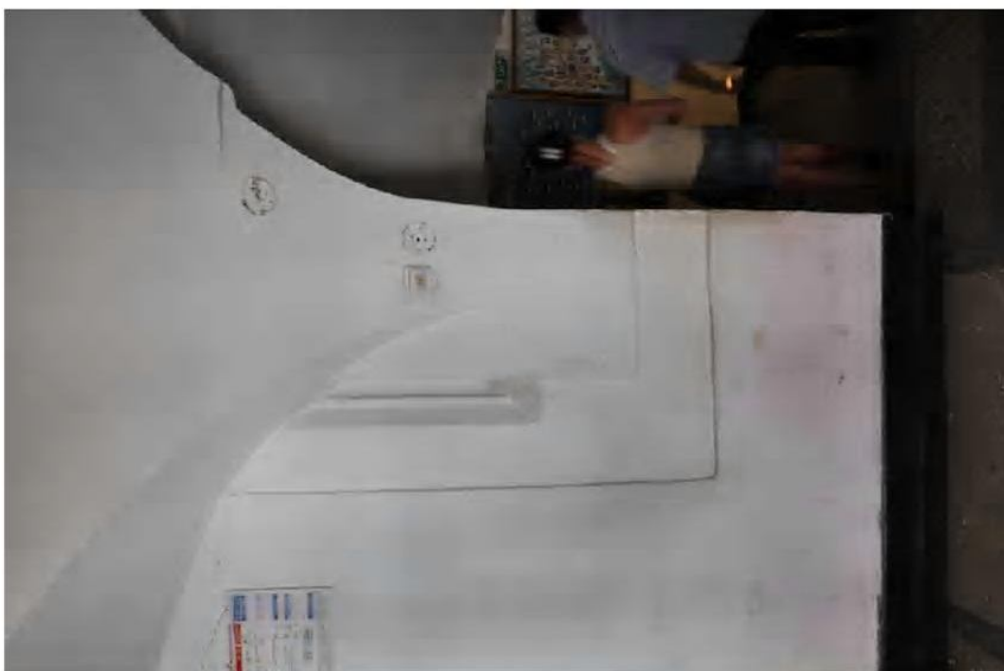
29. kép: Az egykori dormitorium ablakkeret maradványa

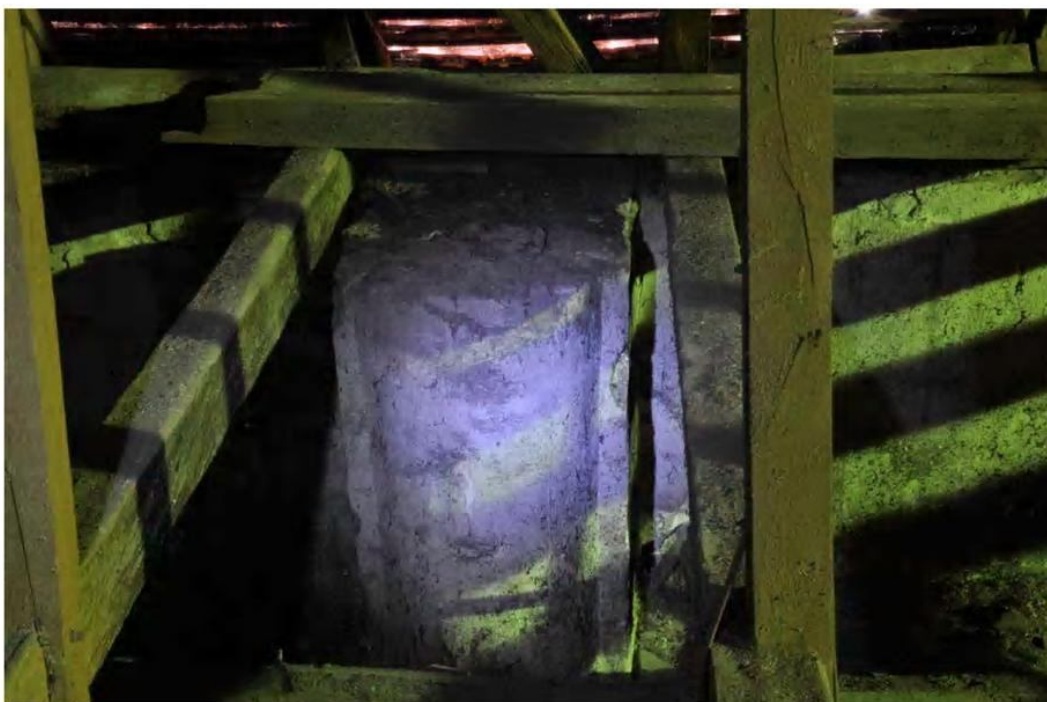
32. kép: Padlástérben látható gótikus támpillér

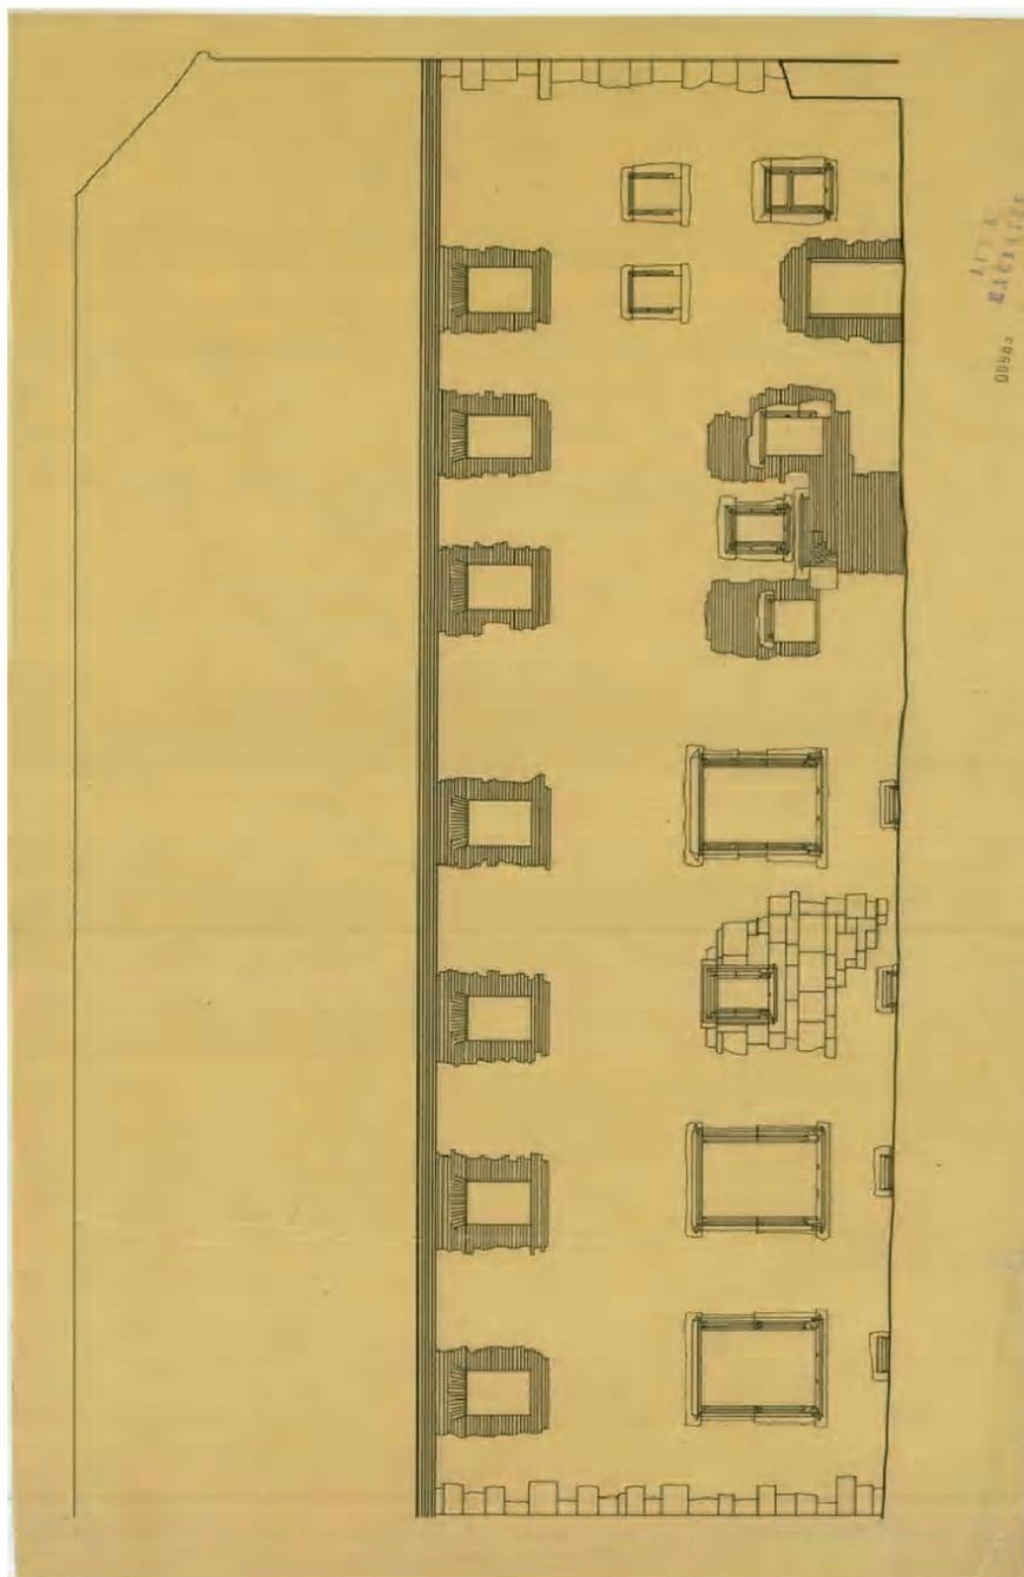
36. kép: Möller felmérési rajza

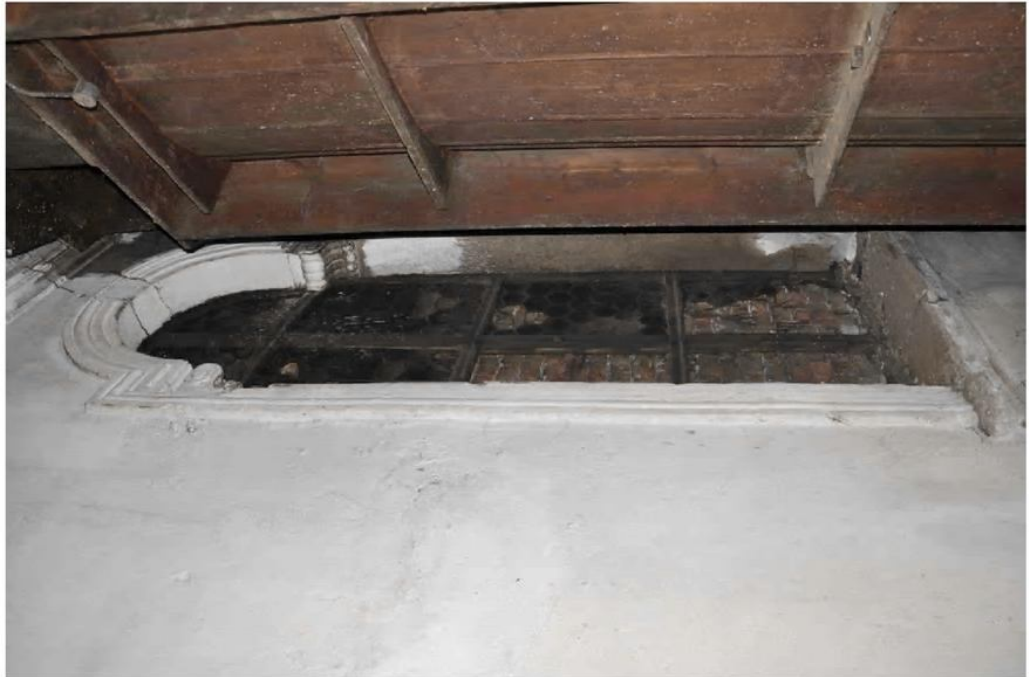
37. kép: Befalazott barokk ablak az oltár mögött

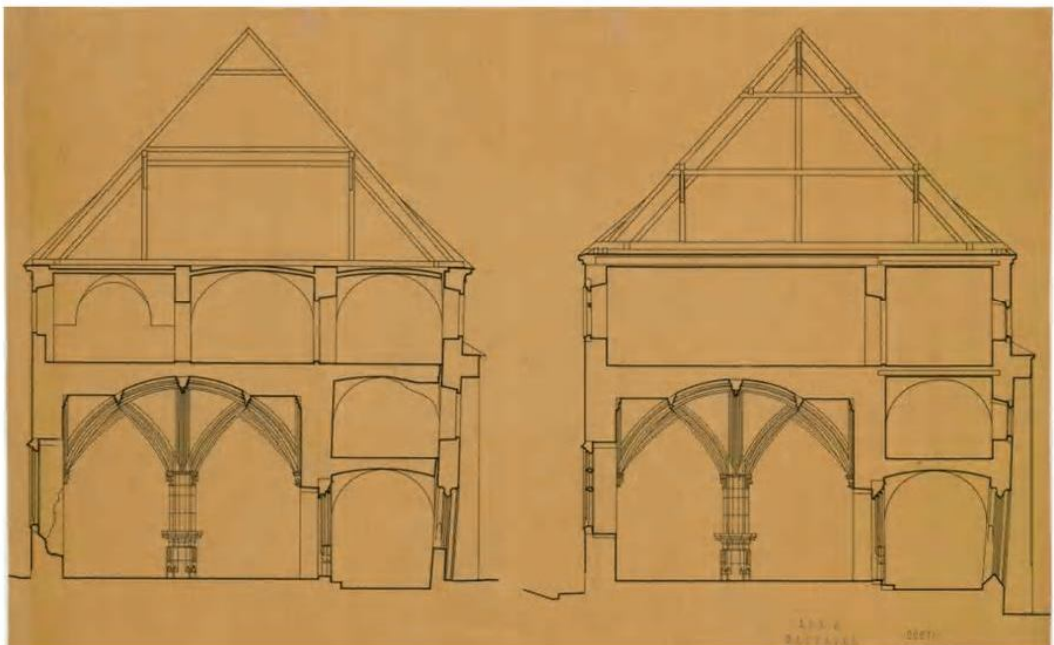
38. kép: Möller felmérési rajza (bal), és átépítési terve (jobb)

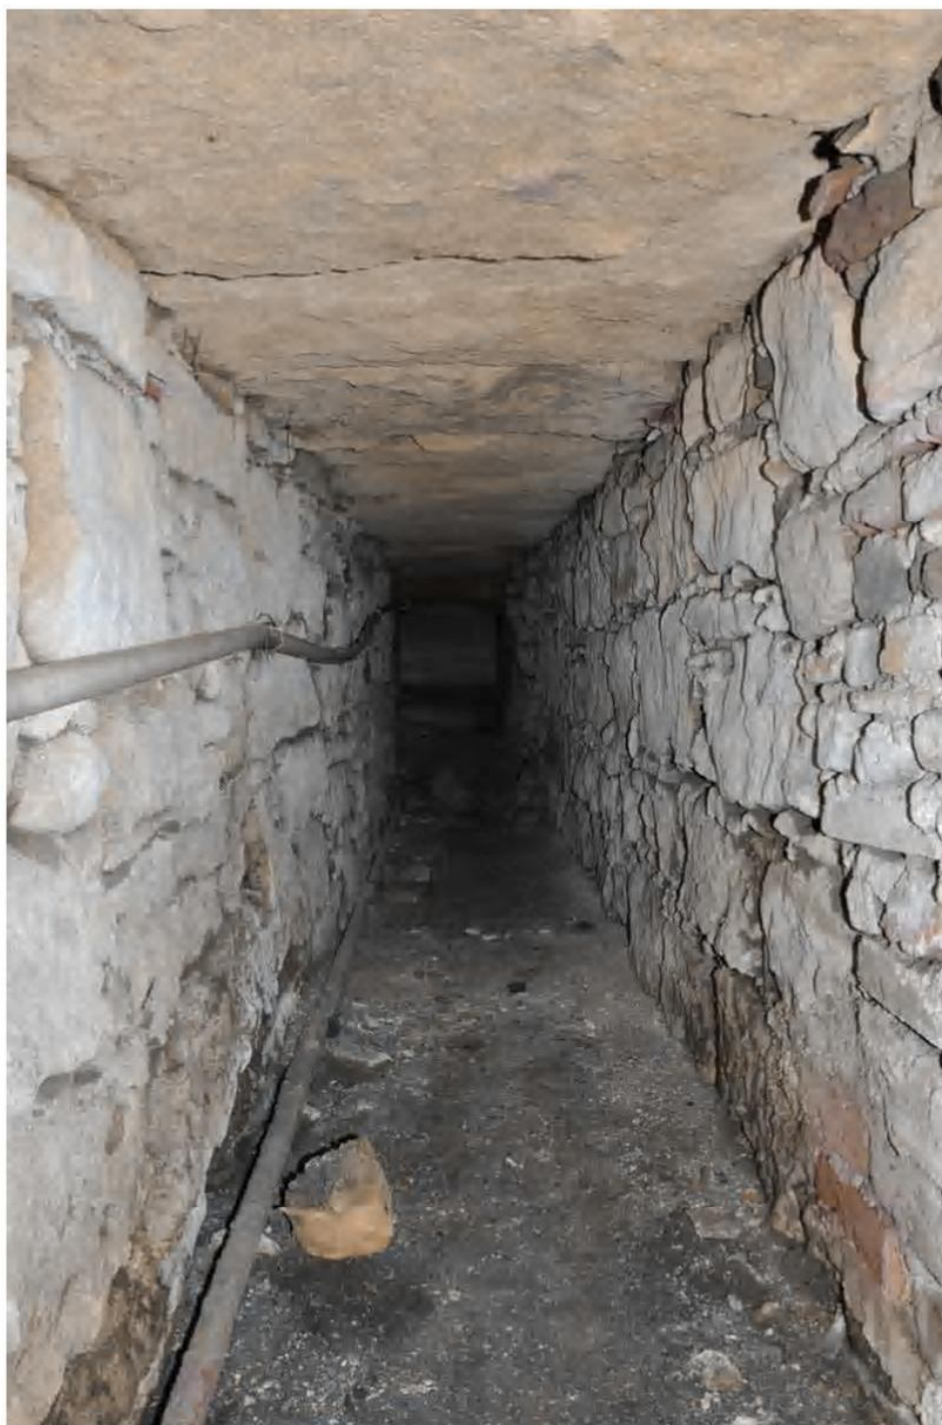
39. kép: Gótikus csatorna
