**XXXI. Országos Tudományos Diákköri Konferencia  
Had- és Rendészettudományi Szekció  
Budapest, 2013. április 16-18.  
Nemzeti Közszolgálati Egyetem  
Hadtudományi és Honvédtisztképző Kar**

## **VÖRÖSISZAP KATASZTRÓFA**

**Jelige: *Egy katasztrófáról***

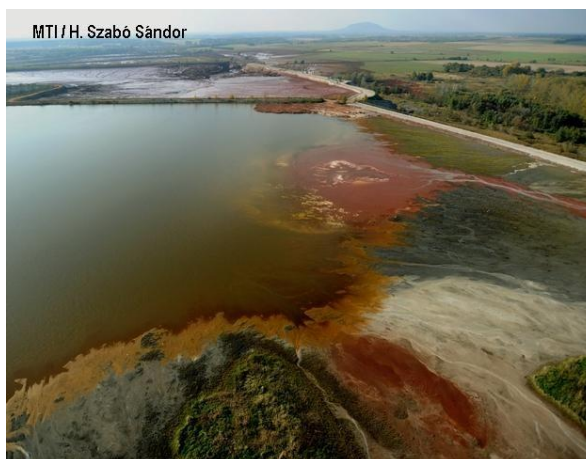
4. kép: IX. tározó<sup>17</sup>

Ajkán egyébként 1942 óta folyik a timföldgyártás. A közel 70 év során tíz zagytározó kazetta telt meg vörösiszappal, melynek mértéke eléri a 30 millió köbmétert. 2002-ben elrendelték a már megtelt tározók rekultivációját. Ez kétféleképpen jelentkezett, egyrészt földet szórtak a már leülepedett vörösiszapra, másrészt pedig, hogy a csurgaléklé ne terjedjen tovább és ne szennyezze a talajvizet, bentonitos fallal vették körbe (résfalazás) az összes tározót. Emiatt kellett elterelni a Torna- patakot. A tározó környezetében lévő talajt 7-8 méter mélységig agyag borít, ami nem engedi, hogy a csurgaléklé lefelé terjedjen, ahelyett horizontálisan folyik a földben. A fal miatt azonban a csurgaléklé nem tudott terjeszkedni a talajban, így a tározóban megemelkedett a vízszint.

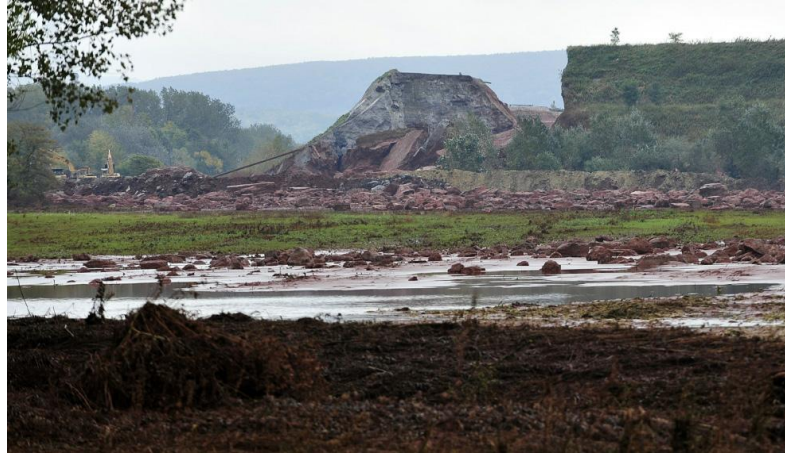
5. kép: X. kazetta fala (2010. október 6.)<sup>22</sup>

A legkézenfekvőbb magyarázat számomra, hogy egyrészt hiba volt szögletes tározót építeni, hiszen a legérzékenyebb pontok a tározók sarkai. Erre ráadás volt, hogy a depót túltöltötték, és a gátfal a nagy esőzések miatt átázott, és a tározóban lévő magasabb vízszint miatt az iszap nyomása egyszerűen szétnyomta a X. kazetta falát.

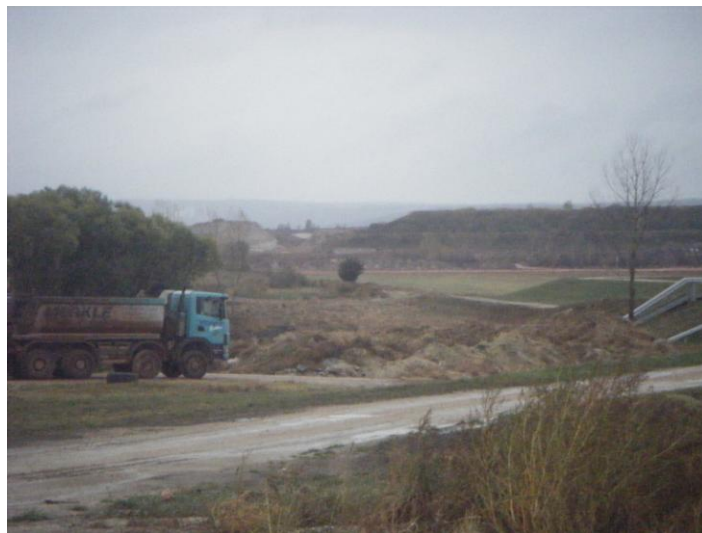
6. kép: A gát 2011. október 7-én

„A tározót speciálisan építették meg, a gátja nem földből, hanem szürkeiszapból készült, ami megkötés után erőteljesen tartja a benne lévő vörösiszapot. A vegyi katasztrófát megelőző hetekben egyébként a környezetvédelmi hatóság ellenőrizte a tározót, de a dokumentumok szerint a szemle során semmilyen, kívülről látható sérülést nem találtak. A tragédia után az eset kivizsgálása szakemberek bevonásával azonnal megkezdődött, valószínű, hogy az elmúlt hónapok esőzései miatt gyengült meg a tároló fala, a csapadék minden

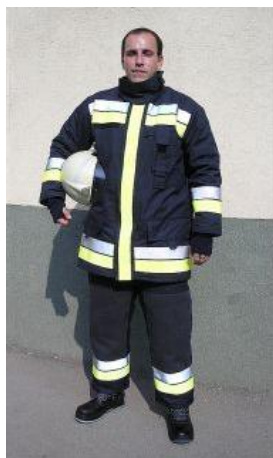
7. kép: Vektor bevetési ruha<sup>36</sup>

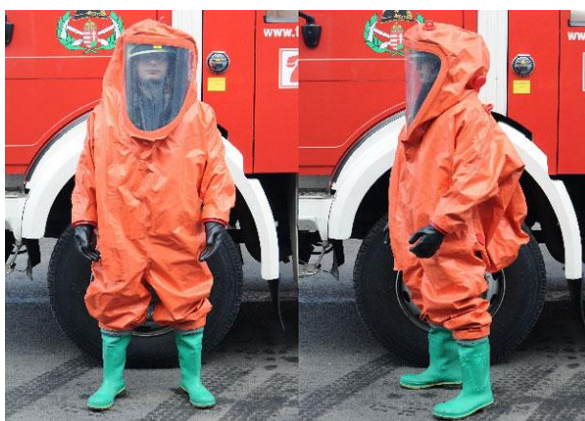
**10. kép: Respirer GTB típusú gáz és vegyvédelmi ruha<sup>38</sup>**

A Respirer GTB ruha hermetikusan lezárja a testfelületet, amely 480 percig ellenáll az erős vegyi anyagoknak is. A védőruha egyébként 8 kg.

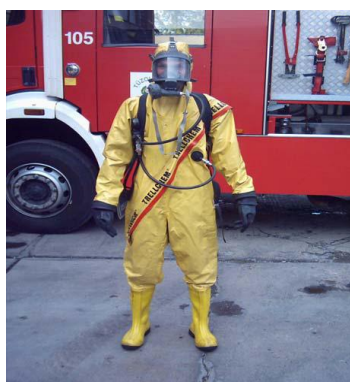
**11. kép: Trelchem Super gáztömör vegyvédelmi ruha<sup>39</sup>**

Az előbb említett bevetési ruhák mellett, más, vegyvédelmi ruhák használatára is sor került. A Trelchem és a Respirer ruhákat folyamatosan alkalmazták a katasztrófát követő pár napban, és teljes biztonságot nyújtott a használójának, annyi hátránnyal, hogy a személyváltás során az átöltözés igen hosszadalmas és nehézkes volt.

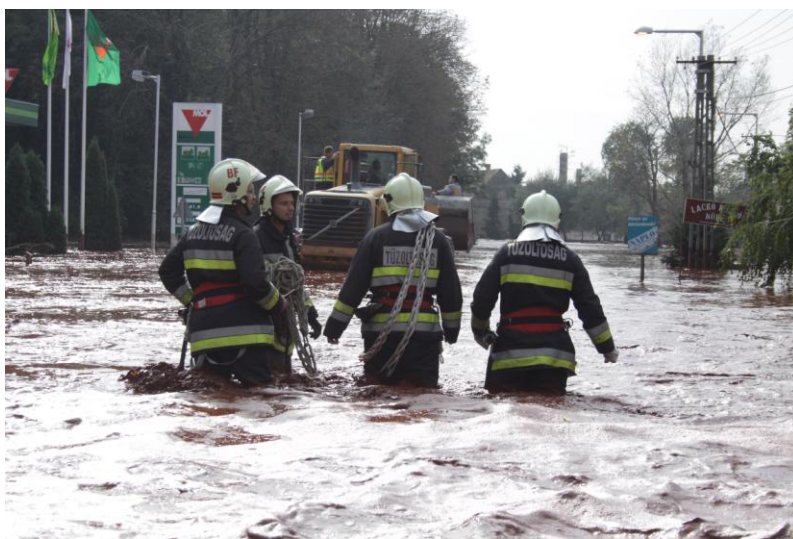
13. kép: Tűzoltók a majdnem derékig érő iszapban,  
különösebb légálló ruha nélkül (Fotó: MTI)

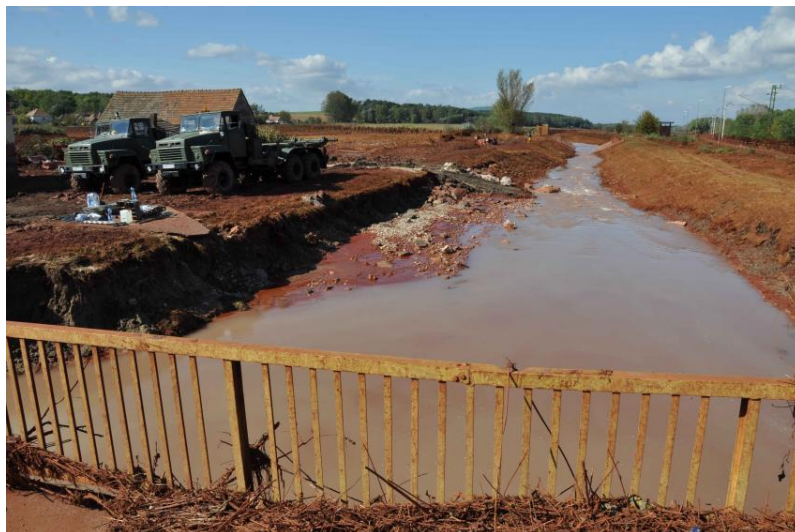
**14. kép: Marcal a katasztrófa után<sup>44</sup>**

A folyóvizek (Torna- patak és a Marcal) medrének kotrása is közeleg a 100%-os készütségi fokig. 2011 nyarán kezdődött meg a kolontári halastó medrének kotrása.

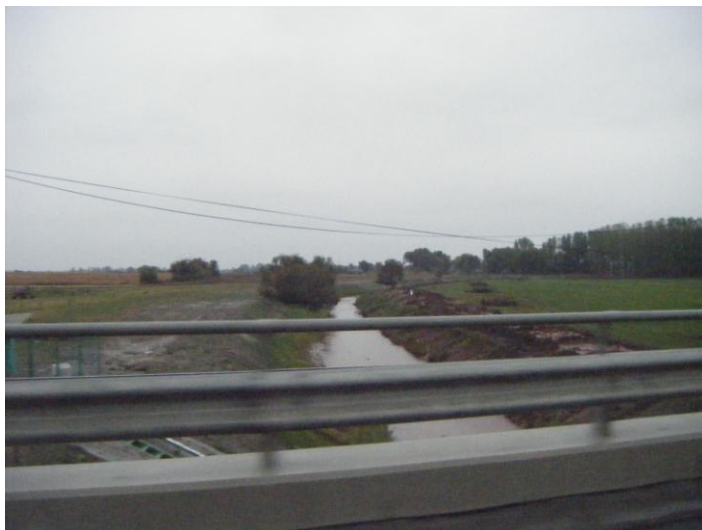
**15. kép: Marcal egy évvel katasztrófa után  
gépjárműből fotózva(2011. október 7.)**

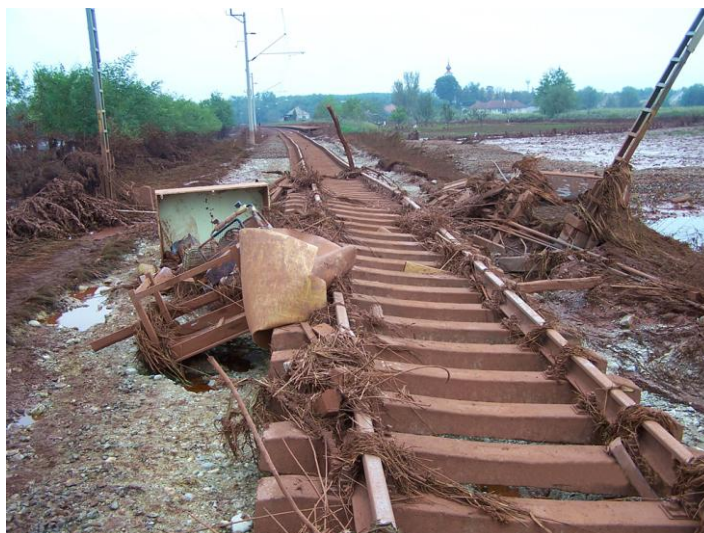
Egy évvel a katasztrófa után én voltam a helyszíneken, láttam Devecserben és Kolontáron meddig ért az iszap, láttam a tározó kiszakadt sarkát, és véleményem szerint, aki ezt nem élte át személyesen, az képtelen felfogni mi történt ott. Az, hogy milyen erővel jött a vizes iszap jól mutatja, hogy másfél kilométeres szakaszon a vasúti síneket teljesen megrongálta.

19. kép: A megrongálódott vasút sínek<sup>48</sup>
