# Széchenyi István Egyetem Győr

## Passzív gyalogos érzékelő rendszerek

### TDK dolgozat

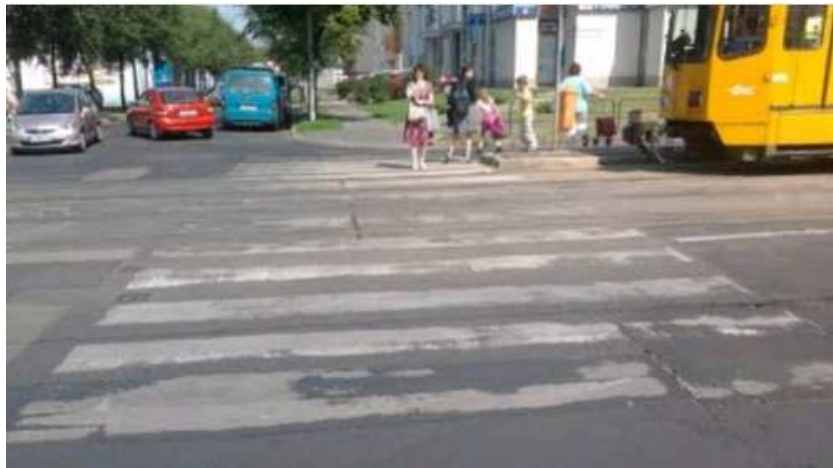
**1. ábra Nem megfelelő állapotú átkelőhely [12.]**

Rengeteg helyen találkozhatunk kopott festékekkel, útburkolati jelzésekkel, nem megfelelő látási viszonyokkal a közvilágítás hibái, esetenként teljes hiánya miatt, amelyek baleset kialakulásához vezethetnek. Ilyen átkelőhelyet mutat az 1. ábra. Egy médium által készített felmérés szerint tízből 8 esetben fordul elő, hogy az átkelőhelyek nem felelnek meg a vonatkozó előírásoknak. [7.] A felmérésből az is kiderül, hogy átlagosan kéthetente gázolnak el gyalogost kijelölt átkelőhelyen.

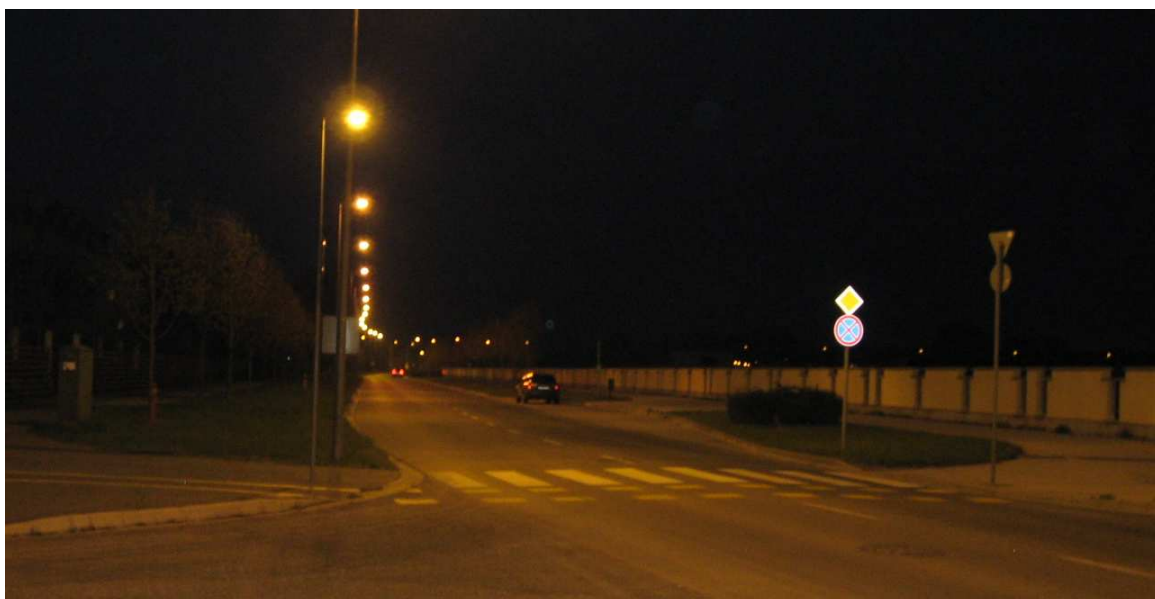
**8. ábra Bácsai úti gyalogátkelőhely** [saját készítés]

A mérést 3 különböző átkelőhelynél hajtottuk végre. Az első átkelőhely a Bácsai út és a Ciklámen utca kereszteződésében található. Az átkelőhelyet útburkolati jel és tábla jelzi, illetve 2011-ben a Bácsai utat teljes hosszában modern, fémhalogén fényforrással szerelték fel.

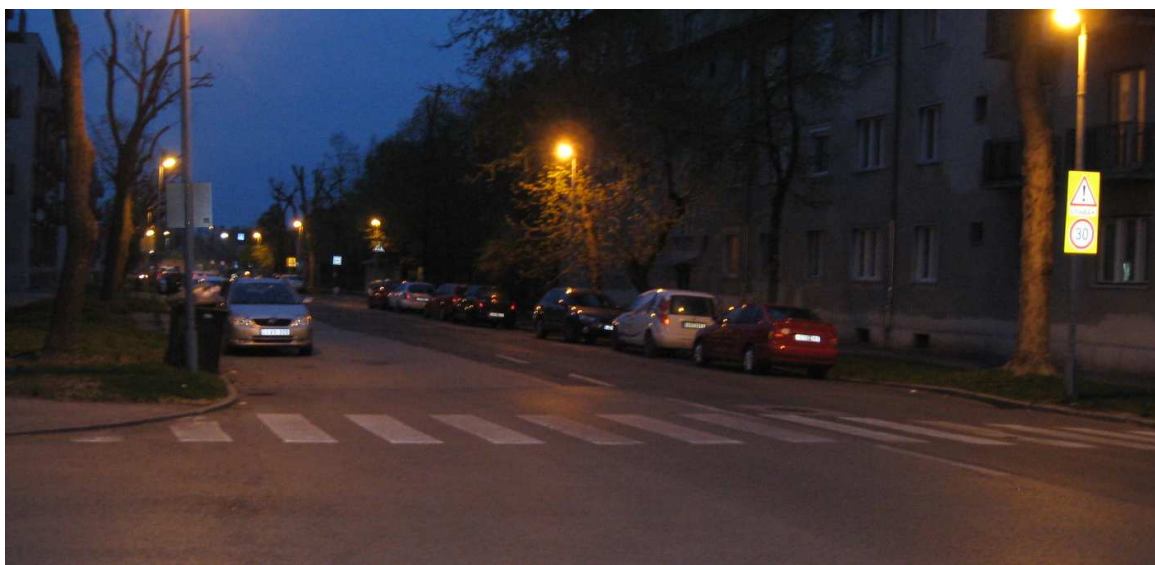
**9. ábra Gyalogátkelőhely a Radnóti Miklós utcában**  
[saját készítés]

A 2. mérési helyszínt a 9. ábra mutatja. Ahogy az a képen is látható, a parkoló autók nehezítik az esetlegesen ott várakozó gyalogos észlelését. Az átkelőhely mindkét oldalán alárendelt útszakasz található, ami nem kötelezi lassításra a járművezetőt, viszont az útszegély vonalvezetését megtöri. A zebrát éppen az íves részhez kapcsolódva festették fel, így ahhoz, hogy a gyalogos felmérhesse a forgalmi helyzetet, már ki kell lépnie az úttestre, ami fokozza a balesetveszélyt. A fénykép még a teljes sötétedés előtt készült, de a mérést a korábban megadott időpontban, éjszaka hajtottuk végre.

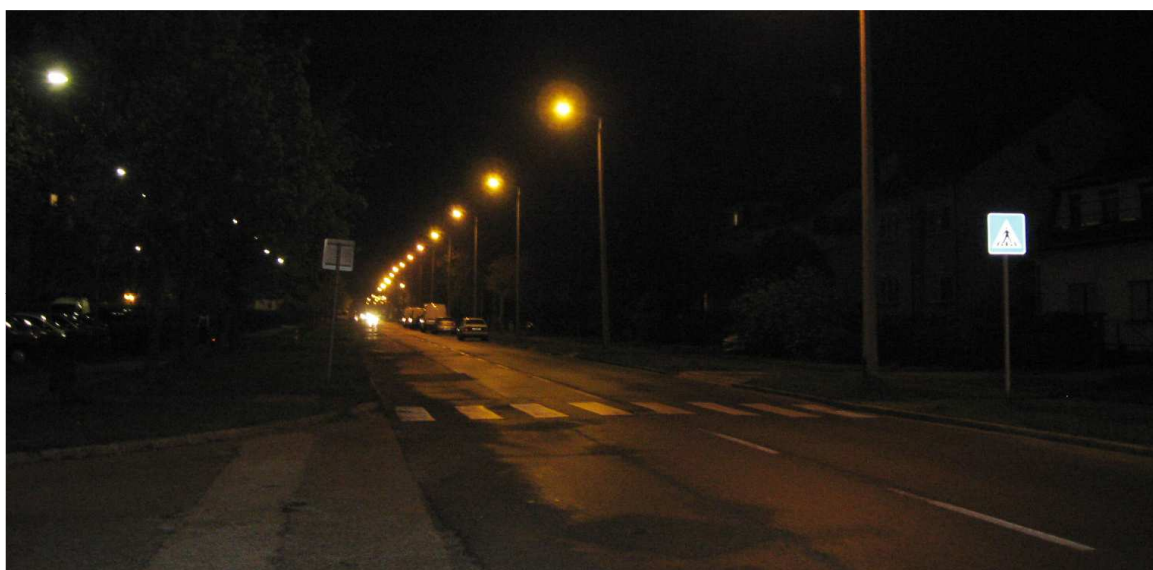
**10. ábra Gyalogátkelőhely a Zöld utcában [saját készítés]**

A 10. ábra mutatja a vizsgálat utolsó helyszínét, a Zöld utcában. Az átkelőhely egy hosszú, egyenes útszakaszon található, lakóépületek között, ahol óvoda is üzemel, így még indokoltabbá válik a zebra biztonságának növelése. Az utcában látszólag megfelelő a közvilágítás, azonban a gyalogos indulási helye alig látható.

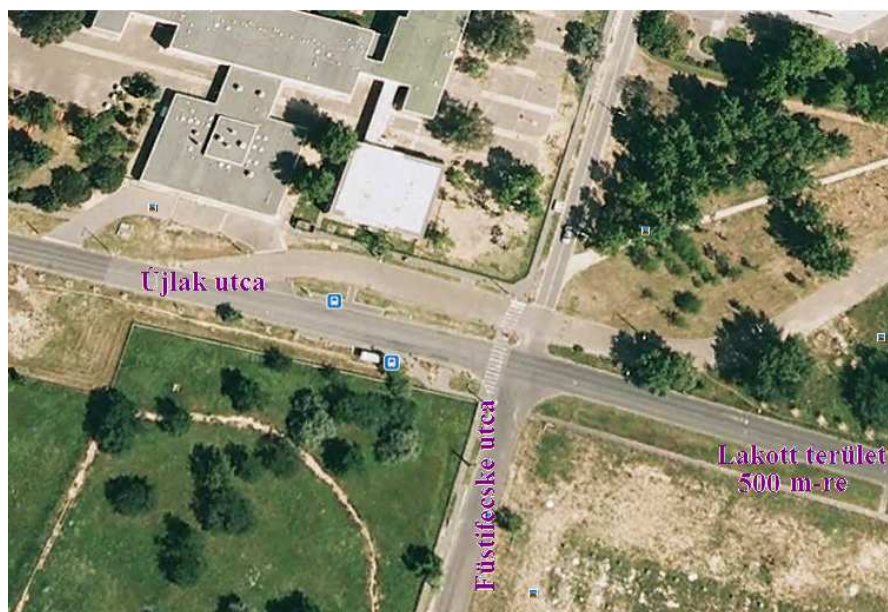
12. ábra Gyalogosátkelő a XVII. kerületben [Google Earth]

A 12. ábra mutatja azt az átkelőt, amelyet a Swarco Traffic Hungaria Kft. (továbbiakban STH) 2008-ban kiegészítő berendezésekkel látott el. Az átkelőhely a 67-es és a 198-as buszok megállóinak közelében van, mindkettő nagyon forgalmas útvonal. A képen is látható, hogy az átkelő egyik oldalán a buszmegálló, a másikon egy iskola helyezkedik el, az iskola mögött pedig az Újlak utcai lakótelep található. A lakótelepen olyan intézmények helyezkednek el, mint óvoda, bölcsőde, gyógyszertár, orvosi rendelők, amelyek nagy gyalogos forgalmat generálnak. A kép déli részén látható, hogy a buszmegálló oldalán tovább haladva egy újabb lakótelepet, a Madárdomb lakóterületet találhatjuk. Az itt élőket is kiszolgálja az említett átkelő, így naponta nagyjából 5-600 fő átkelését biztosítja. A biztonság javításának indoka tehát egyfelől az itt áthaladó nagyszámú gyerek volt, másrészt pedig látható, hogy kelet felől egy több, mint 500m-es beépítetlen terület található, és erről az oldalról a járművek egy bukkanó mögül érkeznek a zebrahoz. Ezen körülmények miatt érthető, hogy az ide érkező gépjárművek

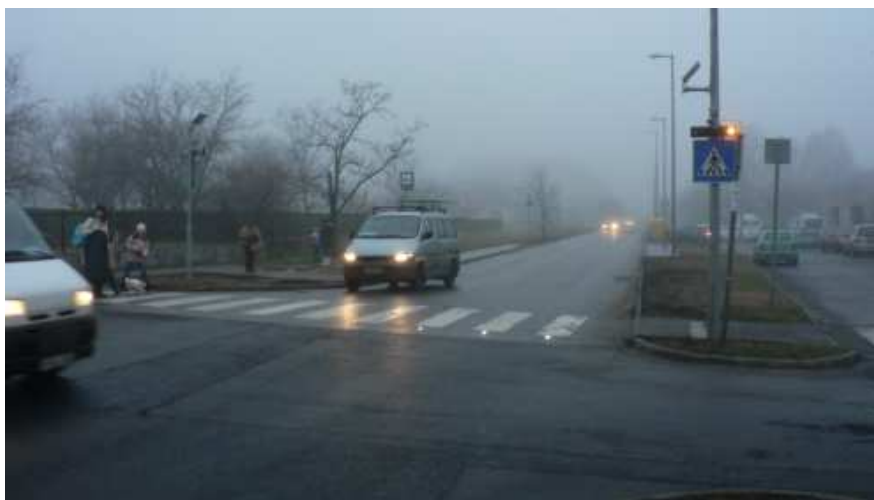
13. ábra Az Újlak utcai gyalogátkelőhely az átalakítás után [saját készítés]

A 13. ábra mutatja az Újlak utca és a Füstifecske utca kereszteződésében elhelyezkedő átkelőhelyet a jelenlegi formájában. A lámpaoszlopokra mindkét oldalon egy sárga Led-es villogó, egy infraérzékelő és napelemes működtetéshez szükséges panel került felszerelésre, az útburkolatba mindkét oldalra 3-3 darab útburkolatba épített LED-es burkolatszeget helyeztek el. A beépítetlen oldal felé továbbá egy sebességmérő radart is elhelyeztek az oszlopra kiegészítésként, amit szintén összekötöttek a kiegészítő figyelmeztető rendszerrel. Ezt a felépítést mutatja a 14. ábra.

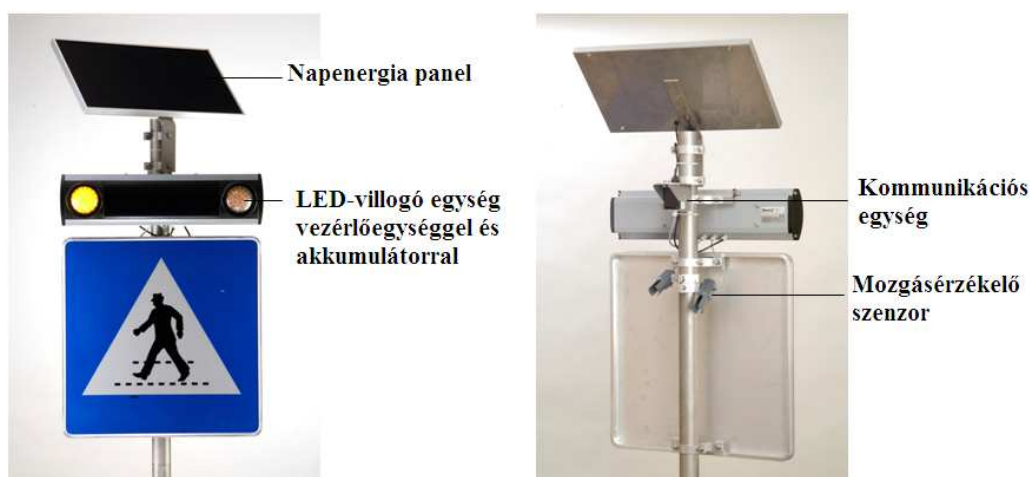
14. ábra Kiegészítő felszerelés [3.]

Egy átkelőhöz mindenképpen két rendszer felszerelése szükséges, mindkét oldalra telepíteni kell a berendezéseket. A táplálás kétféleképpen is megoldható: napenergiával, vagy hálózati táplálással[3.]. Az Újlak utcánál napenergiás táplálást alkalmaztak, természetesen minden ilyen rendszer rendelkezik egy akkumulátorral is, amely szélsőséges esetben a rendszert adott ideig működtetni képes. (Ez az akkumulátor a hálózati táplálás mellé is jár, áramkimaradás esetén itt is működő képes marad a rendszer akár néhány napig is.) A két oldal felépítése nem tökéletesen egyezik meg, mivel a központi irányító és áramellátó egység csak az egyik oldalon található meg, innen kapja az energiát és az utasításokat a teljes berendezés. A két oldal azonban kapcsolatban van egymással, ehhez szükséges a kommunikációs egység.

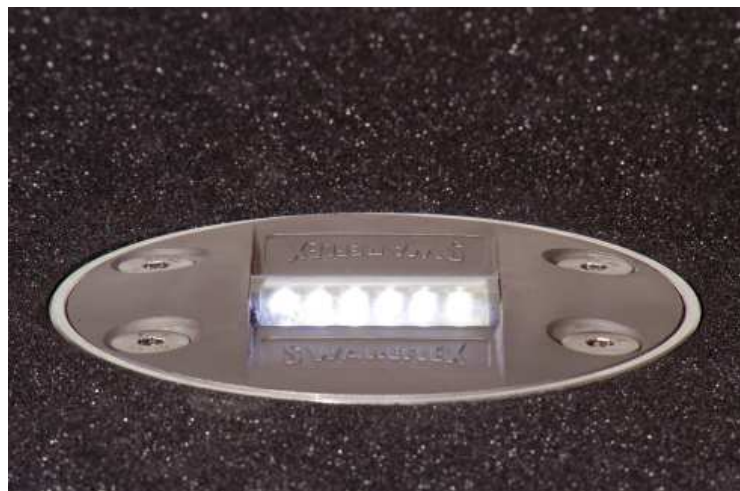
**17. ábra Útburkolatba épített burkolatszeg [3.]**

A 17. ábra egy útburkolatba épített LED-es burkolatszeget mutat, ilyenek kerültek beépítésre az Újlak utcában is. Nagy előnye, hogy a már kész útburkolatba is könnyedén beépíthető. Az időjárási körülményeknek ellenáll, a nyomószilárdsága nagyon nagy, az általában polikarbonát háznak köszönhetően. Általában oldalanként 3-3 beépítése javasolt, szélesebb útszakasz esetén ez a szám bővíthető. Létezik állandó világítású kivitel, folyamatosan villogó megoldás, illetve amint az ennél az átkelőnél is történt, a rendszerbe is integrálható. Az Újlak utcánál a LED-ek villogása szinkronban történik a sárga villogóval.

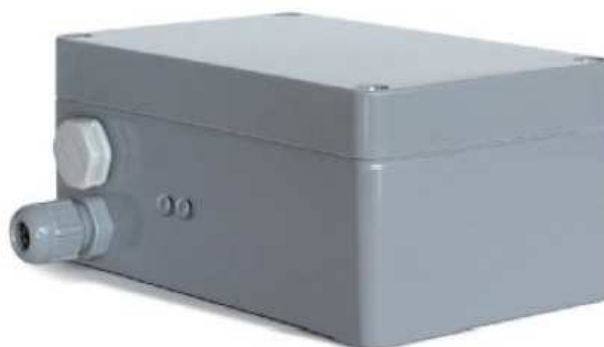
**18. ábra Járműérzékelő radar jellemzői [3.]**

| Érzékelő típusa: | CW sztereo Doppler Radar |
| Érzékelés típusa: | mozgás |
| Radar frekvencia: | 24.125 Ghz/5mW |
| Érzékelési távolság: | 250m |
| Sebességérzékelési korlát: | 5/10-255m/h |

Az Újlak utcánál kialakított átkelőnél a balesetveszély egyik legnagyobb forrása, hogy a beépítetlen terület felől a gépjárművek nagyon magas sebességgel érkeztek a zebrához. Ennek a mérséklésére nemcsak a gyalogos érzékelők aktiválhatják a LED-es burkolatszegeket és a sárga villogókat, hanem egy K-sávú járműérzékelő radar is felszerelésre került az említett irányban, ezt a berendezést mutatja a 18. ábra.

A sebesség mérése a Doppler-eltolódáson alapszik. [11.] Ahogy az ábrán is látszik, ez egy CW-radar, ami annyit jelent, hogy folyamatos üzemű, amely folyamatos, állandó frekvenciájú és amplitúdójú szinusz jeleket sugároz ki a céltárgy irányába. A Doppler-eltolódás miatt a visszavert jel frekvenciája változik, amiből a sebesség nagy pontossággal érzékelhető. A K-sáv megjelölés a frekvenciatartományt jelenti, K-sávú radarok Európában 24,025-24,235 GHz között működnek.

A radart úgy állították be, hogy 50km/h sebesség felett aktiválja a kiegészítő berendezéseket. Ezzel felhívja az autósok figyelmét a lehetséges veszélyforrásra, és a sebességük csökkentésére ösztönzi őket. Ez azonban azt is jelenti, hogy adott esetben úgy aktiválódik a jelzés, hogy nincsen gyalogos az átkelőhelynél.
