Tönkremenetel előrejelzés egyenes rétegelt-ragasztott fa tartóknál

Dolgozatot írta: Major Balázs, 1. fmh., MSc.

Témavezető: Tóth Árpád doktorandusz

Sopron, 2012. 03. 29.

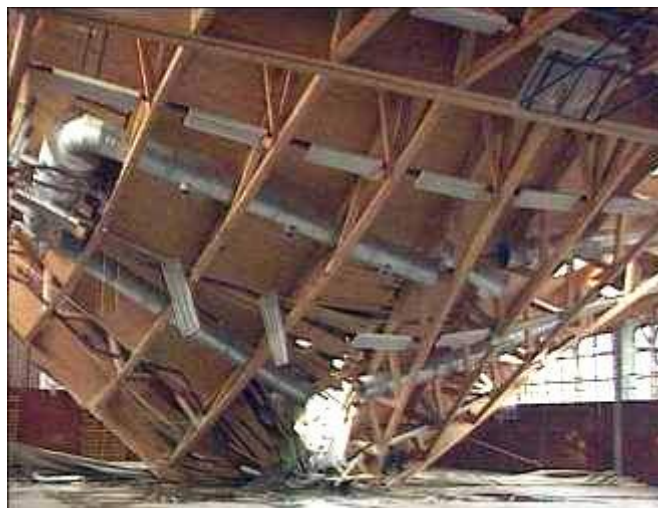
**2. ábra:** Az iskola tornatermének beszakadt tetőszerkezete (Forrás: <http://www.konrad-fischer-info.de/DA02.JPG>)

Több esetről tudunk, olyan épületek összedőléséről, ahol a rétegelt-ragasztott szerkezet tönkremenetele, hibája miatt történt akár halálesettel járó baleset. 1999. december 3-án, a svájci Dachauban a Nemzeti Szakképzési Iskola 3-as számú tornatermének tetőszerkezete összeomlott. A teljes tönkremenetel előtt félórával még 24 gyerek és egy tanár

volt a csarnokban, akkor hagyták el a csarnokot mikor a tető elkezdett recsegni és szálkák, fadarabok hullottak a tanulók közé.

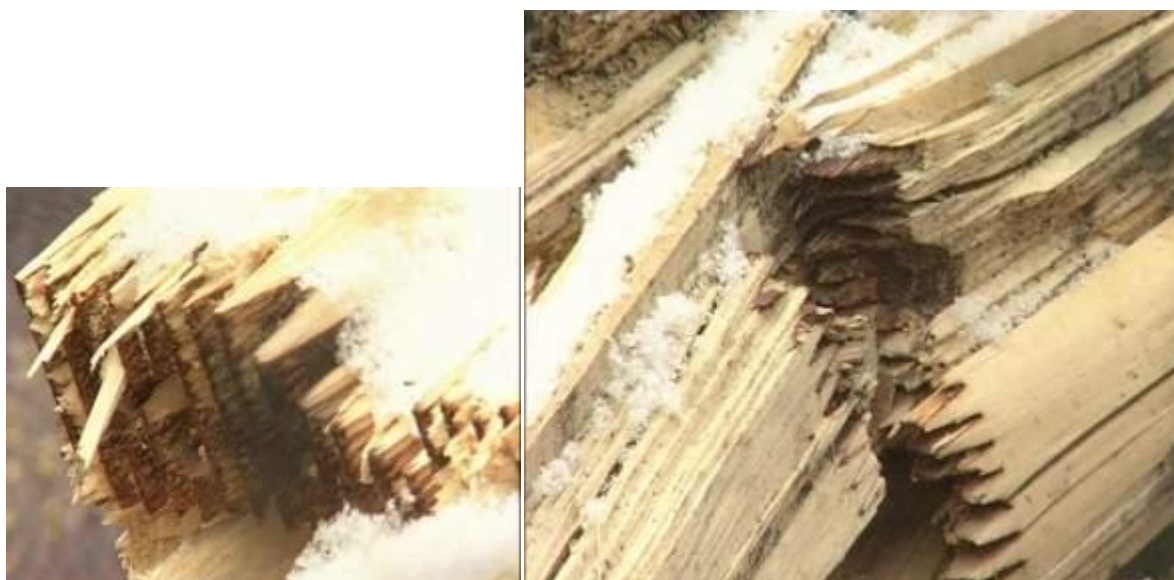
**3. ábra:** A közeli fényképeken jól látszik, hogy a hosszoldásoknál a ragasztóanyag teljesen funkcióját veszítette, az ékcsapos hosszoldás gyakorlatilag nem működött (Forrás: <http://www.konrad-fischer-info.de/DA09.JPG>; <http://www.konrad-fischer-info.de/DA13.JPG>)

Az átvizsgálás során megállapították, hogy tervezési hiba történt: az egyik keresztartó az évek során előre nem látott és a tervekbe bele nem vett plusz terheket kapott. A cikk szerint még közel 40 ilyen technológiával készült épület van Bajorország szerte.  
(Forrás: <http://www.konrad-fischer-info.de/212bau2a.htm>)

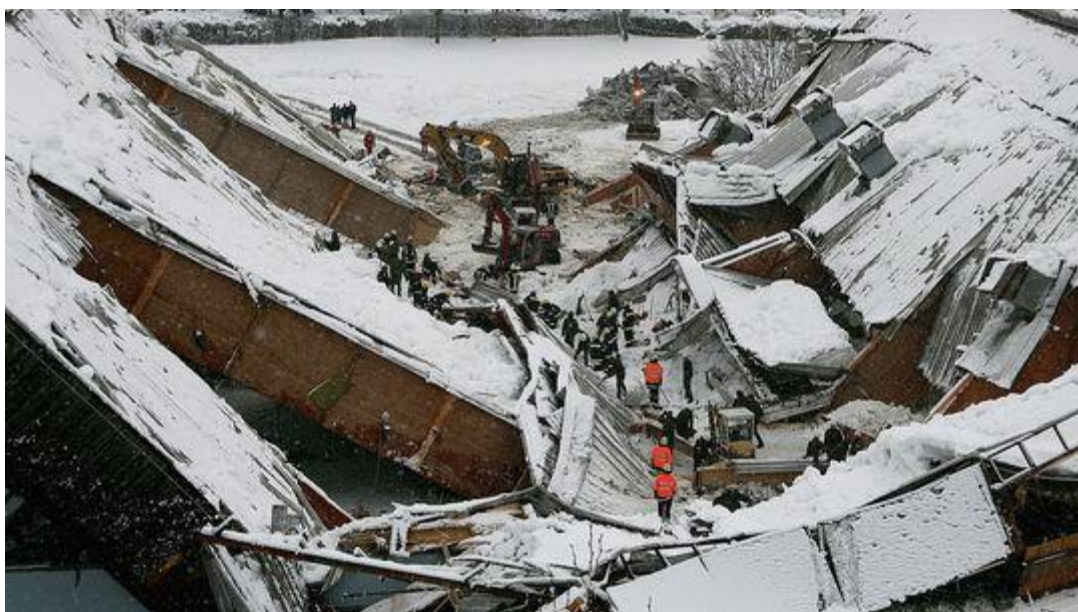
**4. ábra:** A Bad Reihenhall-ban összedőlt jégpálya

Az egyik ilyen eset 2006. január 2-án történt Bad Reihenhall városában, ahol is a szokatlanul nagy havazás miatt a tetőkre négyzetméterenként 120 kg hó hullott rövid idő alatt. Az 1971-72-ben épült épület tetőszerkezetét 48 m hosszú és 287 cm magas dobozos szerkezetű RR tartók alkották. A felső és alsó tartóelem rétegelt ragasztott volt, az oldalsó kötőpárok pedig keresztszálalás rétegelléssel lettek előállítva, melyek 16 méteres darabokból álltak, amiket ékcsapos hosszoldással illesztetek össze.

A Zeit Online német internetes újság szerint 2003-ban ellenőrizték az épületet, statikailag és épületgépészeti szempontból is. A statikus elmulasztotta a tartók közelebbi vizsgálatát, roncsolás mentes tartó vizsgálatra pedig egyáltalán nem került sor. A tragédia utáni vizsgálatoknál repedéseket és nedvesedett foltokat is találtak a tartókon. A hivatalos baleseti kivizsgálás során megállapításra került, hogy a tervezőmérnök figyelmen kívül hagyta a faanyag és a ragasztó fáradását tervezéskor. A balesetet 2 hiba együttes jelentkezése hozta létre: a felhasznált ragasztó a belső tér magasabb páratartalma miatt szilárdság csökkenést produkált, valamint a tartót alulméretezték.

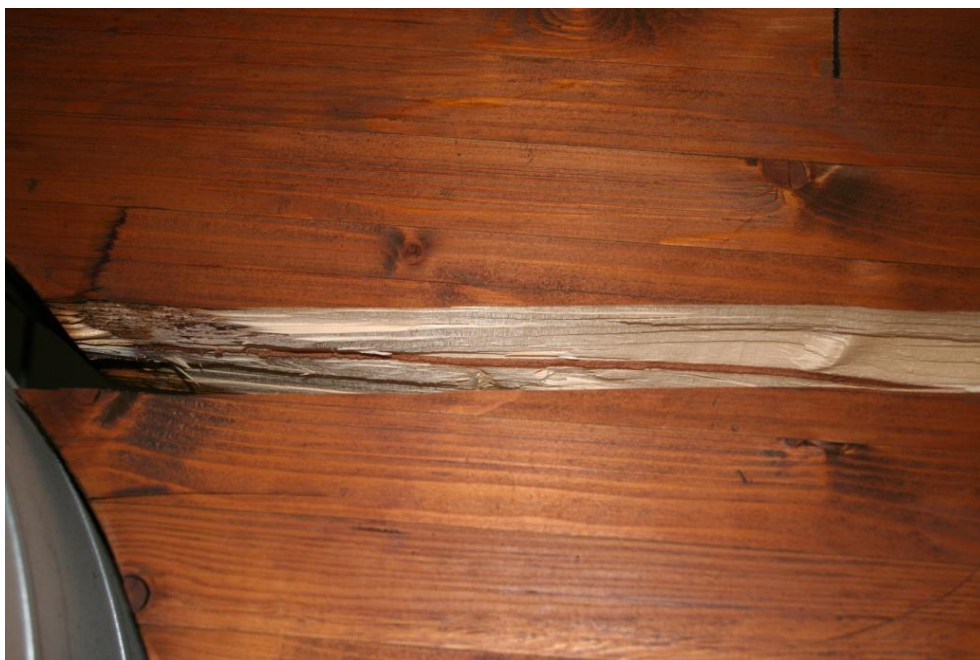
*5. ábra: A tapolcai csarnok gerendájának tönkremenetele,*

A közelmúltban, 2012. február 25-én a tapolcai rendezvénycsarnok tetőszerkezetének egyik gerendája teljes hosszában megrepedt. A 2000 m<sup>2</sup>-es csarnokot 2003-ban adták át, a födémet 8 db egyenként 36 m hosszú RR tartó tartja. Utólagos megerősítéssel a tartók I-tartó jellegűek lettek. A tartó lamelláinak vastagsága 35 mm, ami a gyakorlatban megengedett legnagyobb érték. A szerkezetet a LignumEurópa Kft. gyártotta. A csarnok D-i oldala felől számozva a 3. tartó sérült meg. A tönkremenetel pillanatában közel 500-an tartózkodtak az épületben, de szerencsére személyi sérülés nem történt.

A 3-as tartó tönkremenetelét több tényező összejátszása okozta. Ezek közül szerepet játszott az, hogy a 12%-os nedvességtartalomra tervezett tartó nedvességtartalma 8,6%-ra lecsökkent, így ez jelentősen megnövelte a belső feszültségeket. Valamint a légtechnikai csövek részére készített áttörések helyén a mechanikai feszültségek szükségszerűen megnövekedtek, ezen kívül a beles faanyag jelenléte a tartó kiszáradása miatt tovább növelte a tartóban levő belső feszültséget (a beles anyag mechanikai tulajdonságai gyengébbek is).

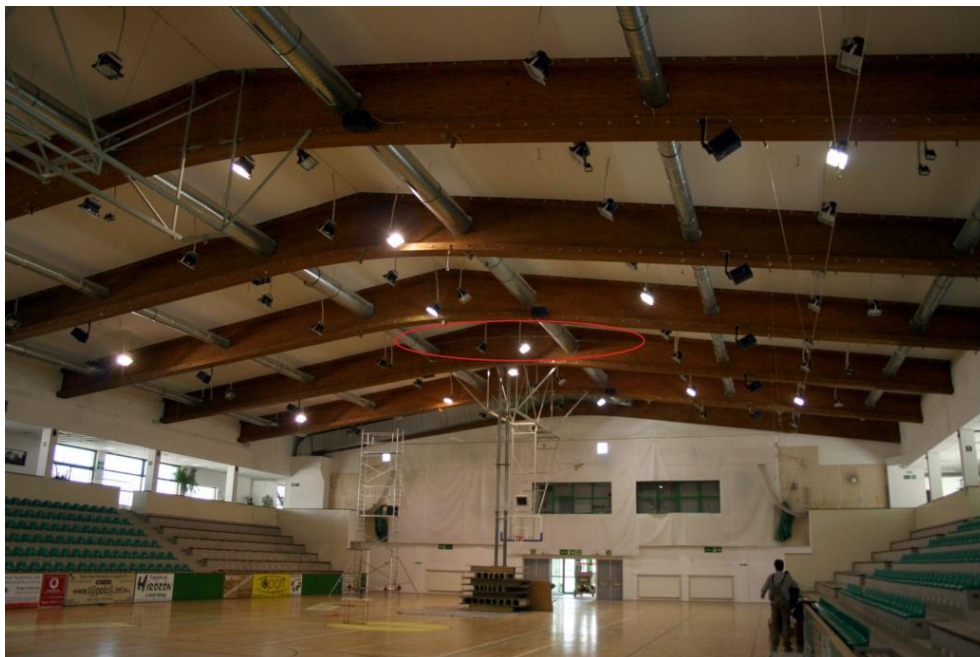
**6. ábra:** A tapolcai sportcsarnok és a tönkrement tartó alátámasztása,

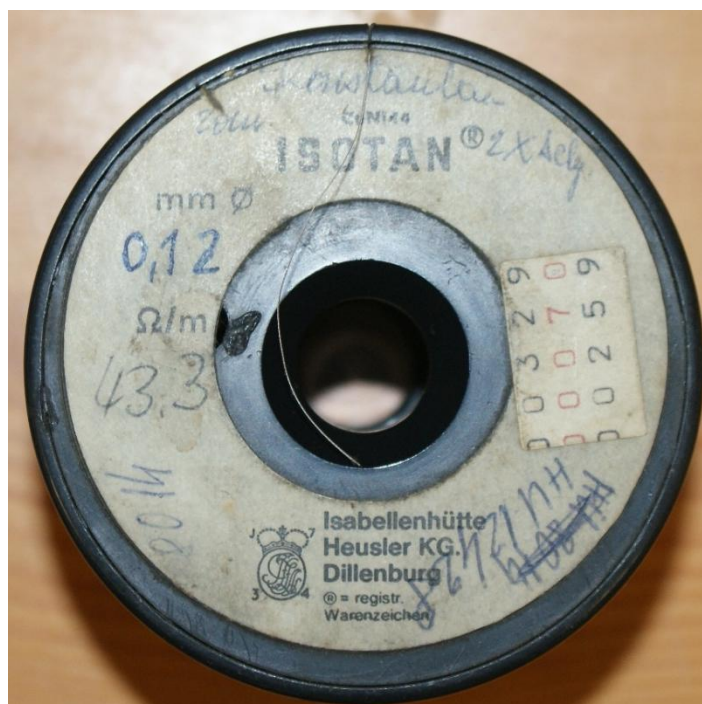
**15. ábra:** A beragasztott, kívül textílréteggel bevont Konstantán huzal

Ragasztás előtt az alsó két lamella közé 0,12 mm Ø-jű és 43,3  $\Omega/m$  ellenállású ISOTAN®/ Konstantán huzalt (15. ábra, ellenállás változása: 4. melléklet) ragasztottunk be, oly módon, hogy 190 cm távolságban tűzőgép kapocs segítségével feszítettük ki a huzalt (16. ábra). A ragasztást hidraulikus keretprésen végeztük (17. ábra).

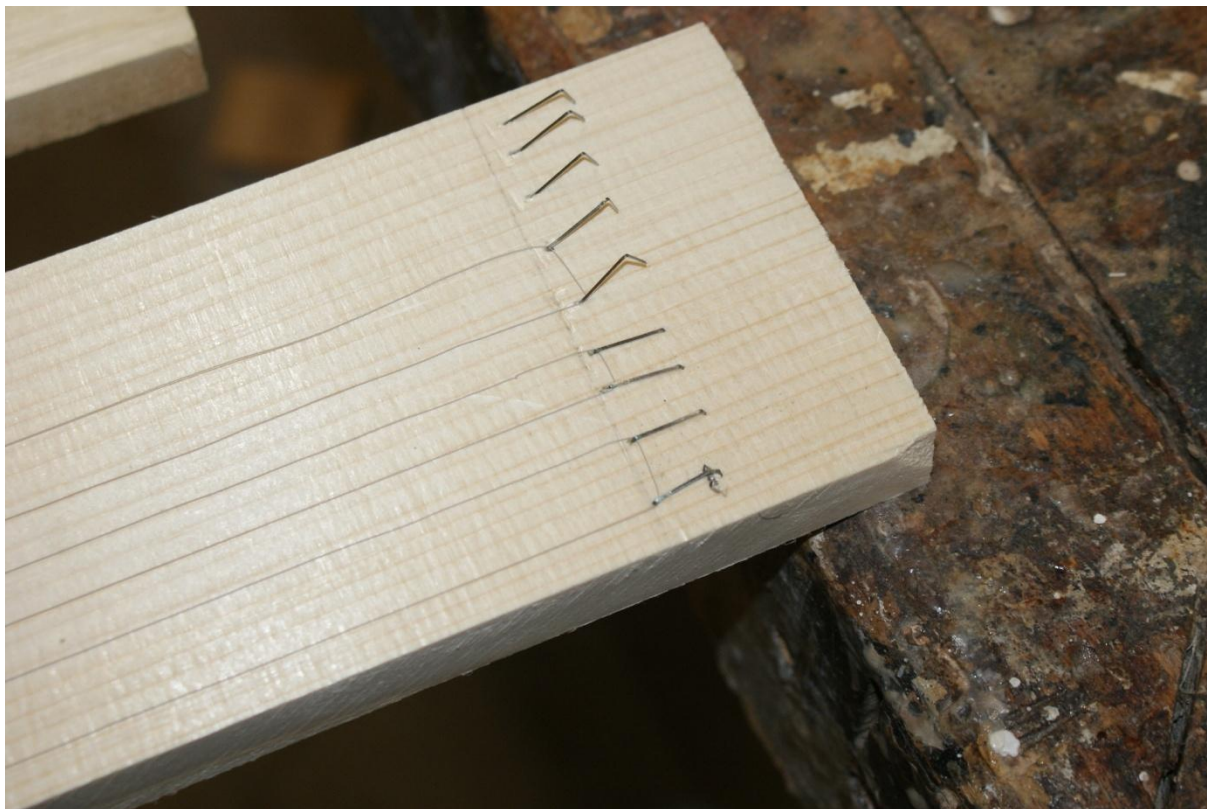
**16. ábra:** Az alsó lamellához 8-szoros hosszban tűzőkapcsokkal kifeszített Konstantán huzal

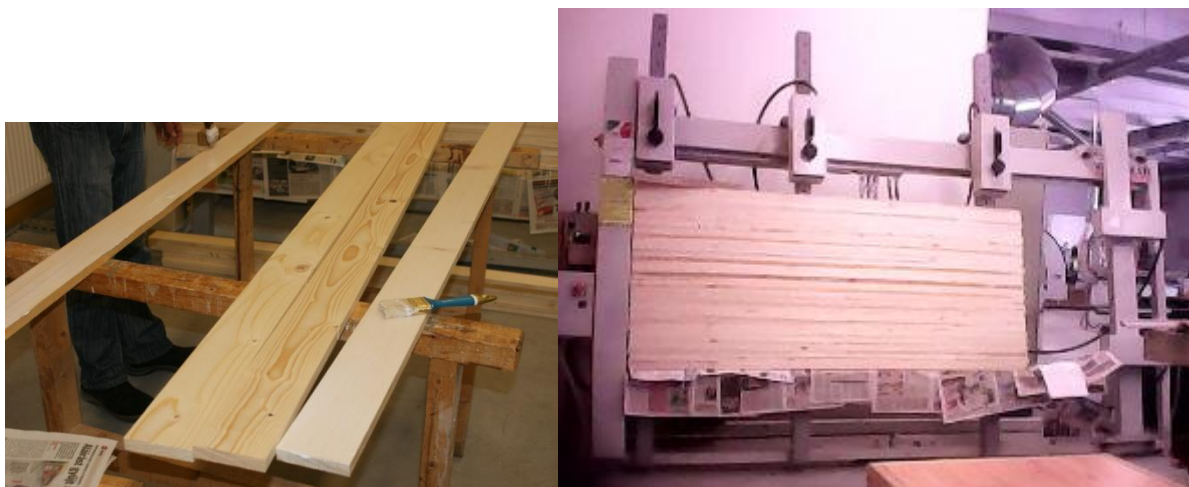
**17. ábra:** A ragasztási folyamat: ecsettel történő ragasztó felhordás és hidraulikus préselés

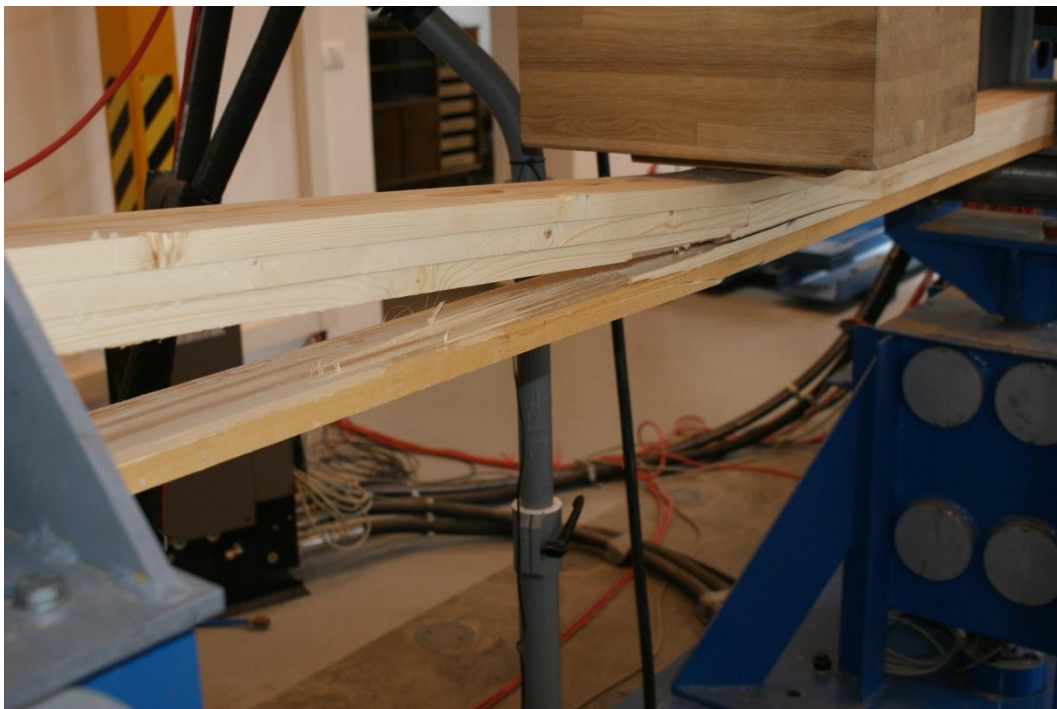
**20. ábra:** A 7-es számú próbatest tönkremenetele (a nyomott övben ment tönkre a lamella előbb), a beragasztott huzal elszakadásával az ellenállási érték végtelen lett

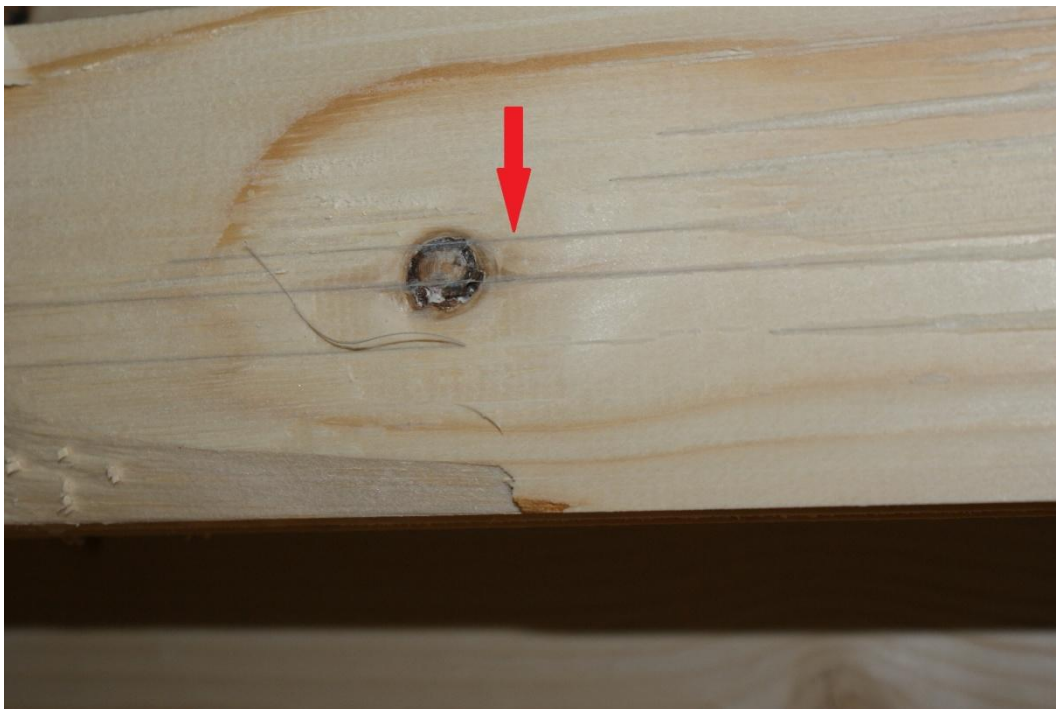
**22. ábra:** A 7-es számú próbatest tönkremenetelénél jól látszik, hogy a ragasztó feszesen tartja akkor is a huzalt, ha a beragasztáskor mégsem sikerül feszesre húzni
