**Térbeli összefüggések vizsgálata a Vérke patak vízminősége és a közvetlen antropogén hatás között**

**Készítő:** Kurtyák Ádám,  
II. Rákóczi Ferenc Kárpátaljai Magyar Főiskola,  
Történelem és Társadalomtudományi Tanszék, történelem szak.

**Lezárás dátuma:** 2012.december 27.

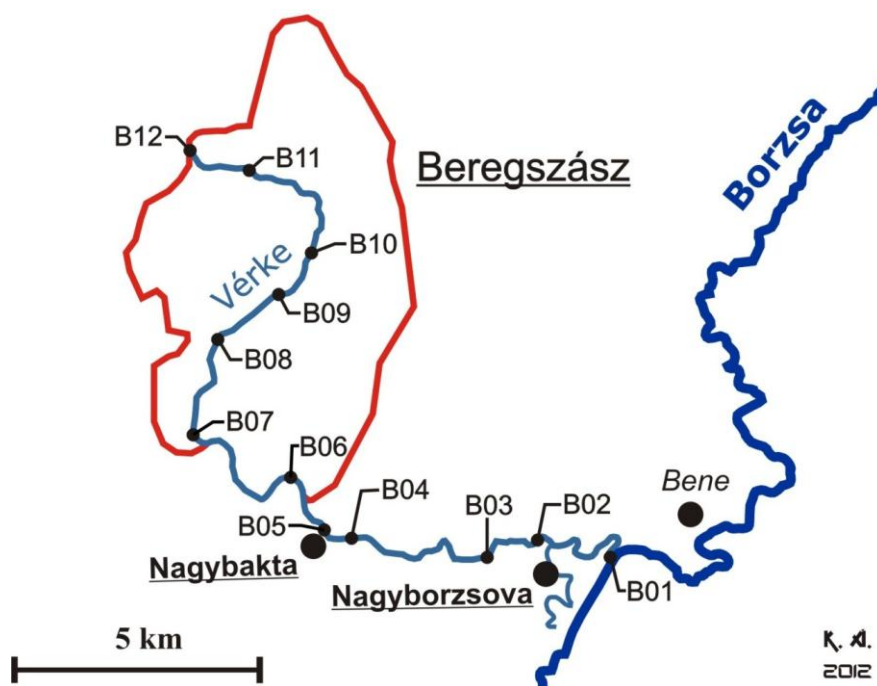
1. ábra. A B01–12 mintavételi pontok földrajzi elhelyezkedése (saját szerk.)

A Vérke általunk vizsgált szakaszán a falvaknál 3-3, míg Beregszász esetében 6 db mintavételi pontot jelöltünk ki, folyásiránynak megfelelően 1-től 12-ig sorszámozva (1. ábra). A helyszín megválasztását több tényező együttesen befolyásolta: elsősorban a pontok egymáshoz viszonyított távolsága (átlagosan 2 km), a közvetlen antropogén hatások kiküszöbölése, valamint a természeti adottságok figyelembevétele.

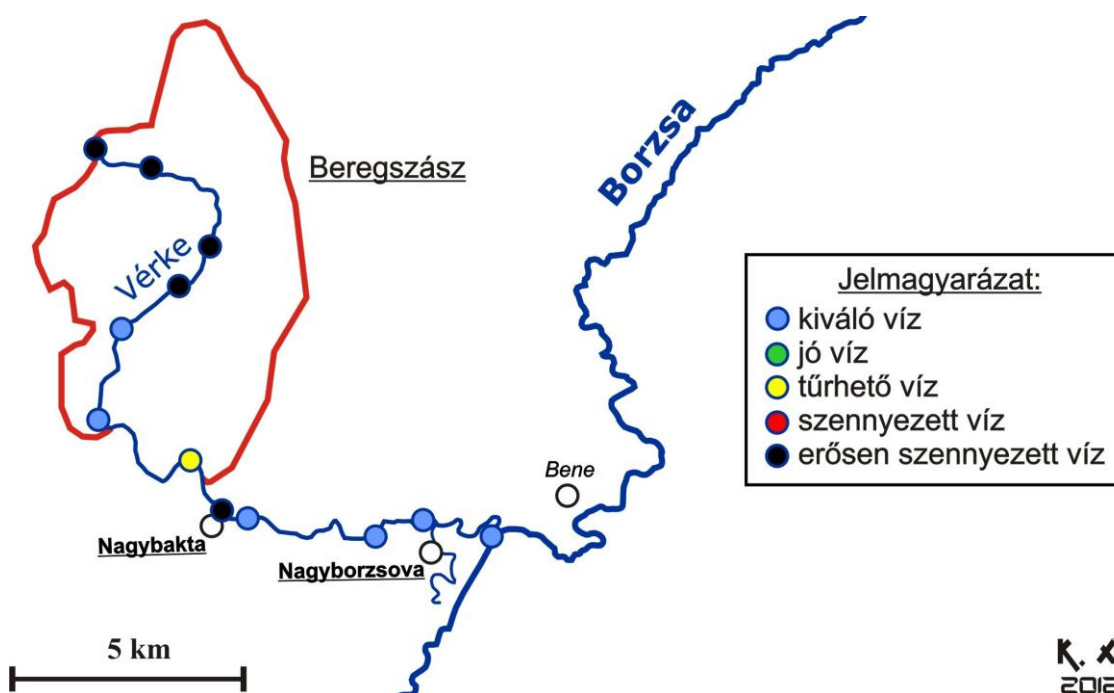
6. ábra. A víz ammónia-tartalmának térbeli változása (saját szerk.)

Az ammónia megengedett koncentrációja tiszta vízben 0,2 mg/l, ennek megfelelően tehát a B01–B04, és B07–B08 minták ammónia-tartalma a megengedett határokon belül mozog. A B05–B06, B09–B12-es vízminták ezzel ellentétben ammónia-szennyezettek (Vermes, 2001).

Az eddigi mutatókhoz hasonlóan az ammónia-koncentráció is követi az antropogén behatások térbeli változását: Nagybakta és Beregszász ökológiai szennyezésének volumenét. Az értékelésénél figyelembe kell venni, hogy a víz kémhatása a B09–B12-es, a megengedettnél nagyobb koncentrációban ammónium-iont tartalmazó minták esetében enyhén lúgos. A  $\text{pH} > 7$  értékek mellett az ammónium ammóniává alakulhat, ami fokozottabb veszélyt jelent az élővilágra a kanális ezen szakaszán. A folyamat a tavaszi-nyári időszakban, a hőmérséklet emelkedésével csak fokozódhat (Percsich, 2005; Лысье, 1984).
