Budapesti Műszaki és Gazdaságtudományi Egyetem

## **A 82-es számú főút közlekedésbiztonsági szempontú felmérése**

TDK

Budapest, 2012. október

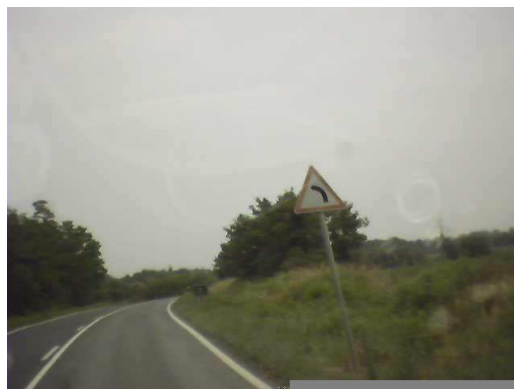
4. ábra - Jobbos ív balos ív táblával jelezve

Sokszor a kanyart is nehéz észrevennie a járművezetőnek, mert az út és környezete „elfedi”, és ha észre is veszi, akkor is nehéz felmérni, hogy milyen az ív. Sokan „viccesnek” tartják az olyan eseteket, amikor egy jobbos ívet balos ív táblával jeleznek, pedig ez is különösen veszélyes. Ezt a valós ténytet mutatja be az alábbi kép.

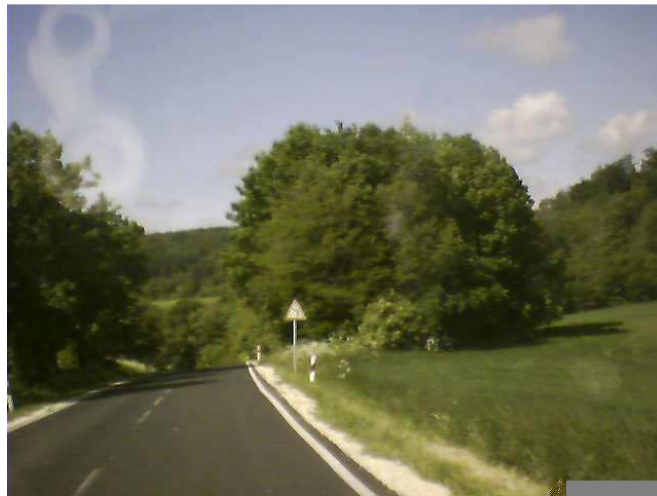
5. ábra - Magassági vonalvezetés hiánya

Az 5. ábrán jól látható, hogy az ív kijelzése megtörténik, de a magassági vonalvezetés problémájára nem utal semmi féle tábla, sőt záróvonal sem akadályozza az előzést. A vízszintes és magassági vonalvezetés veszélyeinek jelzése jelenleg igen sokszínű.

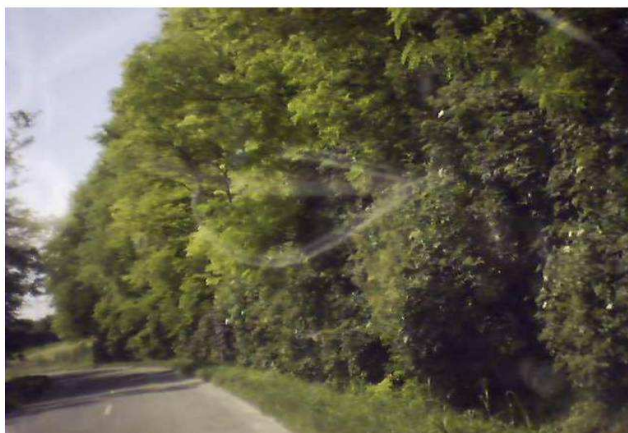
8. ábra - Rosszul látható vasúti átjáró jelzőtábla

Veszélyesek az ívben vagy ív után található vasúti átjárók, mert csökken az észlelhetőség, a figyelmeztető jelzőtábla nem vagy csak rosszul látható.

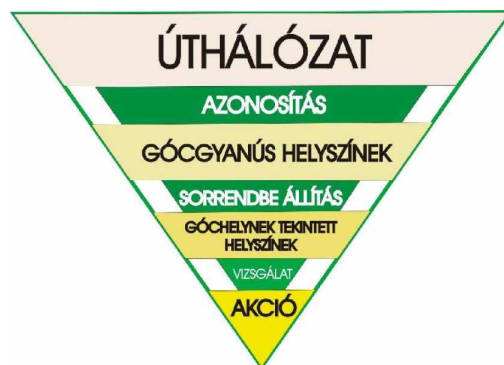
10. ábra - A góchelyek feltárásának, vizsgálatának és felszámolásának folyamata

A 10. ábra a balesetsűrűsödési helyszínek feltárásának, vizsgálatának és felszámolásának folyamatát mutatja. A hálózati elemek adatainak karbantartásával, valamint a balesetek pontos helyének azonosításával lehetséges csak a balesetsűrűsödési helyek veszélyességének megszüntetése.

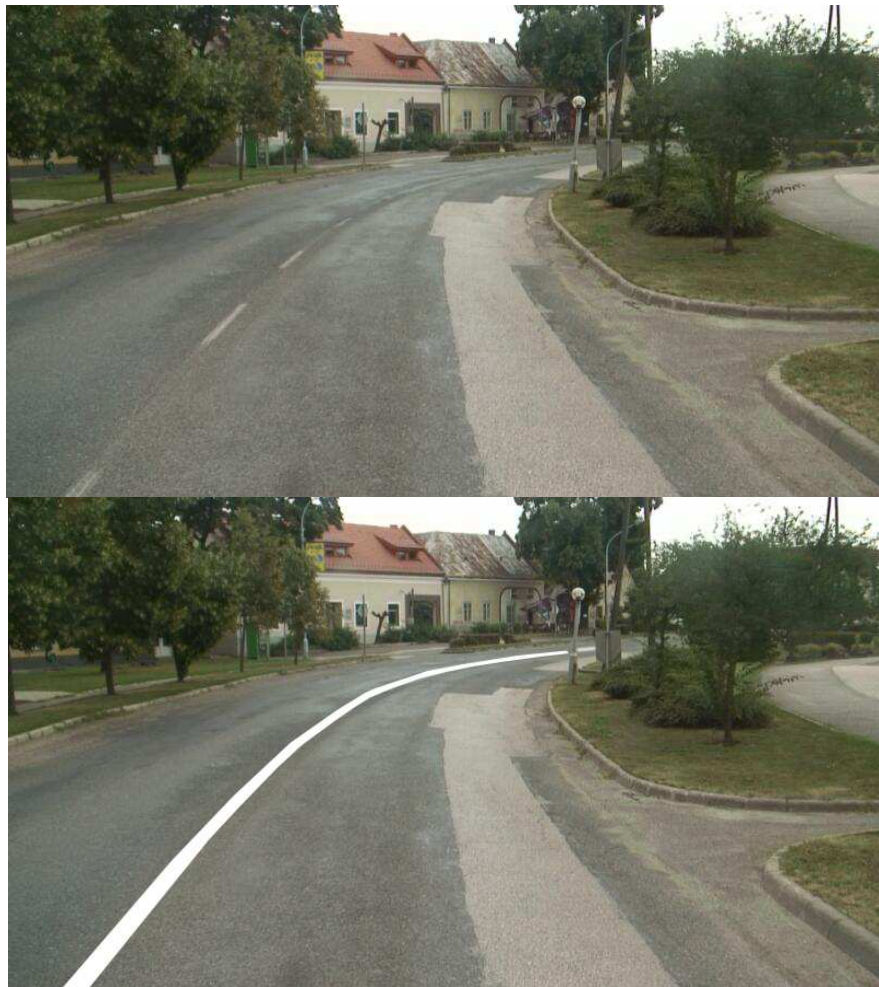
15. ábra - 20+208 szelvényénél történt baleset és a javaslat kivitelezése

- 20+208: Ennél a balesetnél egyenes úton szemben haladó járművek ütköztek össze. Az egyik jármű előzött vagy forgalmi sávot váltott. Balesetet előidéző ok: elsőbbség meg nem adása. A balesetet megelőző szakaszon az útburkolat felfestése megkopott, ezen kívül kanyar előzi meg a baleseti helyet, tehát az előzést ott kezdhette meg a jármű. Ez okozhatta a balesetet.

**Javaslat: a kanyarban záróvonal alkalmazása.**

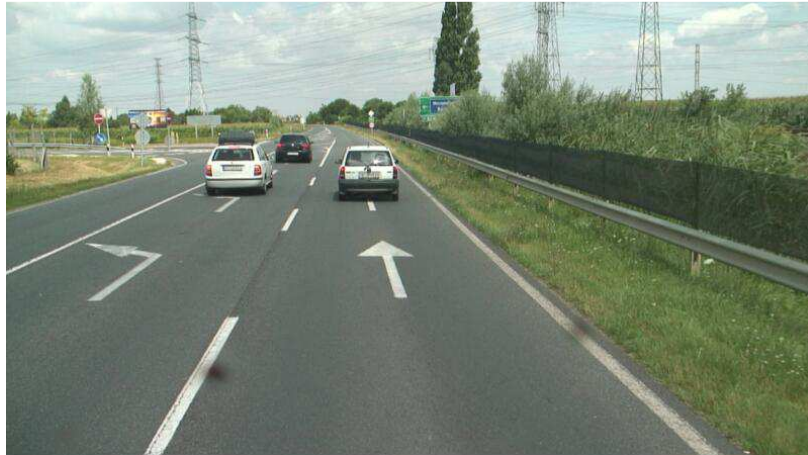
22. ábra - 69+500 - 69+503 szelvénynél történt baleset

- 68+800: Szilárd tárgynak ütközés az útpályán. Ok: követési távolság be nem tartása. Nem az út hibája.
- 69+500-69+503: ezen a ponton 4 baleset is történt az elmúlt 3 év alatt, tehát gócpontról beszélünk. Baleset kimenetele: szemben haladó járművek ütköztek össze az útkereszteződésben, az egyik résztvevő balra kanyarodik.

- Okok: -a balra kanyarodó jármű vezetője a szemben egyenesen haladó és jobbra kanyarodó járműnek nem biztosított elsőbbséget.
- Egyenes irányban haladó jármű forgalmának akadályozása.
  - Figyelmetlen, gondatlan vezetés.

- Javaslat: - sebesség korlátozás mindkét irányból a csomópont előtt
- körforgalom kialakítása
  - csomópont átépítése "lóhere" csomóponttá.

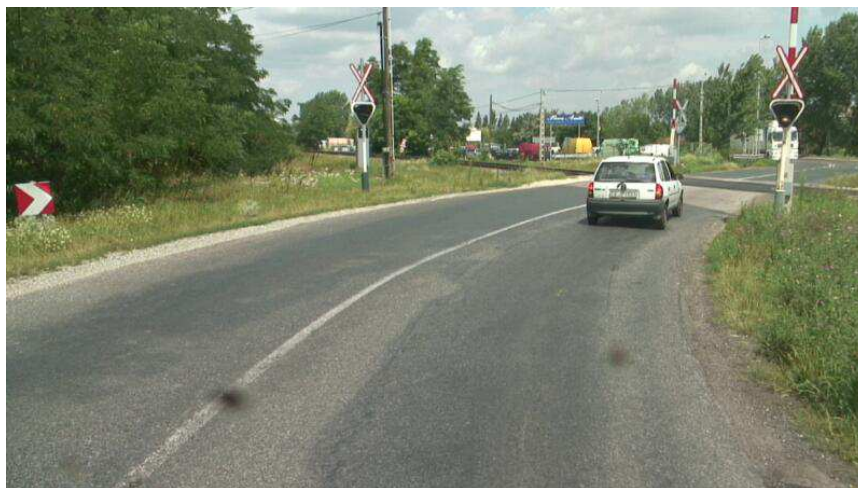
26. ábra - 70+700 szelvényénél történt baleset 1.

- 70+700: Pályaelhagyás járművel útkereszteződésben menetirány szerinti bal oldalon. Ok: előírt sebesség be nem tartása. Előzetesen 60 km/h-s sebességkorlátozó tábla volt kihelyezve.

**Javaslat: 40 km/h-s sebességkorlátozó tábla alkalmazása mindkét irányból.**

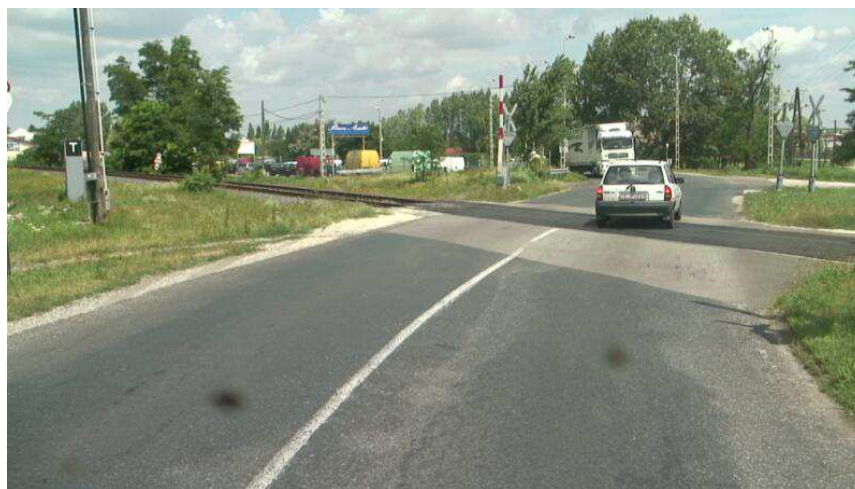
27. ábra - 70+700 szelvényénél történt baleset 2.

- 70+700: Kanyarban, szembe haladó járművek összeütközése. Nem megfelelő sebesség alkalmazása és a nedves út vezetett a balesethez. A sofőr nem tartotta be a 60 km/h-s sebességkorlátozást, emiatt történt a kicsúszás, nem az út hibájából.

**Javaslat: 40 km/h-s sebességkorlátozó tábla kihelyezése mindkét irányból.**
