**Eszterházy Károly Főiskola**

## **Sárospatak belvárosának műemlék épületeit alkotó építő és díszítőközetek földtana**

Rescsánszki Bettina

2012

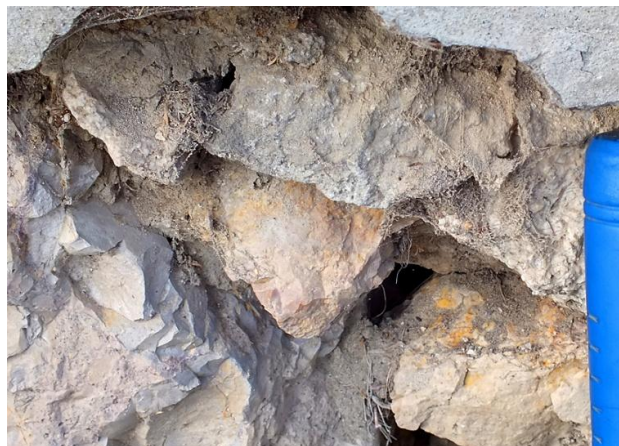
**1. kép:** I./1. sz. minta jellemzői: a makroszkópos képe, b vékonycsiszolati képe párhuzamos Nikolokkal, c vékonycsiszolati képe keresztezett Nikolokkal.

I/1. sz. minta: Attila út 9., homlokzat

A kőzet barnás-rózsaszínes, helyenként narancssárga színezőanyaggal van ellátva. Üreges szerkezetű, mely 10%-át teszi ki a mintának. Ezekben az üregekben kvarckristályok találhatók.

A kőzetet nagyrészt kvarc, illetve kvarcszilánkok alkotják, melynek aránya a vékonycsiszolati mintában 25%. Horzsakő 20%-ban van jelen a mintában.

A mátrix aránya 45 %, mely főként kőzetüvegből áll.

A makroszkópos és mikroszkópos vizsgálatok alapján a vizsgált kőzetminta riolittufa.

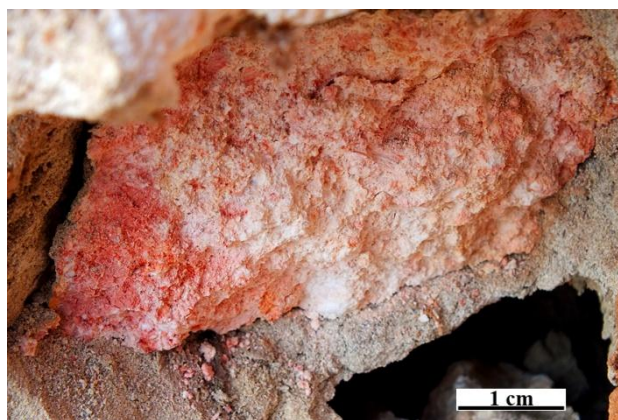
**2. kép:** I./2. sz. minta jellemzői: a makroszkópos képe, b vékonycsiszolati képe párhuzamos Nikolokkal, c vékonycsiszolati képe keresztezett Nikolokkal.

I./2. sz. minta: Attila út 9., homlokzat

A kőzet fehér színű, rózsaszín színezőanyaggal. A minta erősen porló kőzet. Üreges szerkezetű, ezek az üregek kb. a kőzet 20%-át töltik ki.

A mintában nagy a horzsakő aránya, mintegy 40 %. A kőzet üregeiben üregkitöltő ásványként kockás zeolitok fordulnak elő 8 %-ban. Emellett található benne szabálytalan alakú kvarckristályok 10%-ban, illetve mikrokristályos epidot, szintén 10%-ban. Ezen kívül 2% opak ásvány is jelen van a mintában. Az alapanyag kb. 10%-ot tesz ki. A tufa mátrixa erősen átkováódott.

A makroszkópos és mikroszkópos vizsgálatok alapján a minta átkováódott, zeolitos riolittufa.

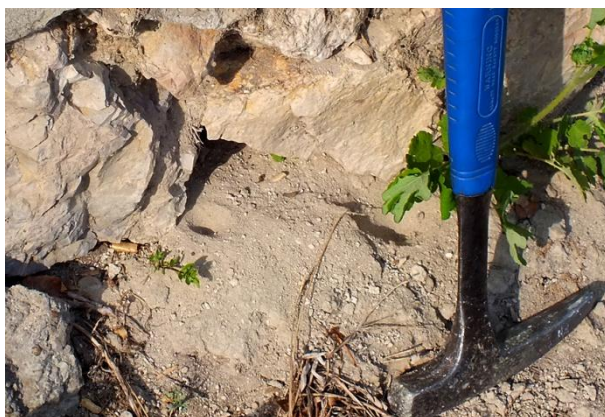
**3. kép:** I./3. sz. minta jellemzői: a makroszkópos képe, b vékonycsiszolati képe párhuzamos Nikolokkal, c vékonycsiszolati képe keresztezett Nikolokkal.

I./3. sz. minta: Attila út 9., homlokzat

A kőzet szürke színű, okkersárga, barna színezőanyaggal. A minta erősen porló kőzet. Üreges szerkezetű, egyenetlen törési felületű. Az üregek kb. 20% -át teszik ki a minta térfogatának. A mintában a horzsakő aránya 50%.

A kőzetben jelen van még 10%-ban biotit, továbbá 5%-ban opak ásvány és kvarckristály is megtalálható benne kb. 2 %-ban. Az alapanyag 13%-ot tesz ki. A tufa mátrixa erősen átkováódott.

A makroszkópos és mikroszkópos vizsgálatok alapján a minta átkováódott riolittufa.

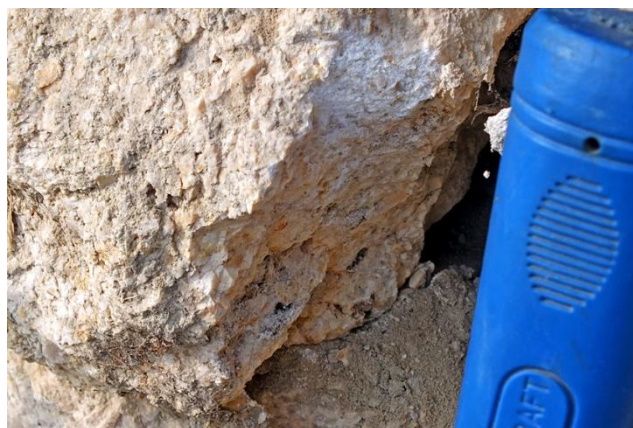
**4. kép:** I./4. sz. minta jellemzői: a makroszkópos képe, b vékonycsiszolati képe párhuzamos Nikolokkal, c vékonycsiszolati képe keresztezett Nikolokkal.

I./4. sz. minta: Attila út 9., homlokzat

Az I/4 jelű minta fehér színű, kemény kőzet. Törési felülete egyenetlen. Üregek alkotják kb. az 1/10 részét a kőzetnek.

A mintában a horzsakő aránya 30%, s elég jelentős a kvarc aránya a kőzetben belül, amely elsősorban szilánkok formájában fordul elő, ez szintén 30%. Tartalmaz még opak ásványt is, 7%-ban, biotitot 3%-ban. Az alapanyag kb. 20%-ot tesz ki. A tufa mátrixa erősen átkováódott.

A makroszkópos és mikroszkópos vizsgálatok alapján a minta átkováódott riolittufa.

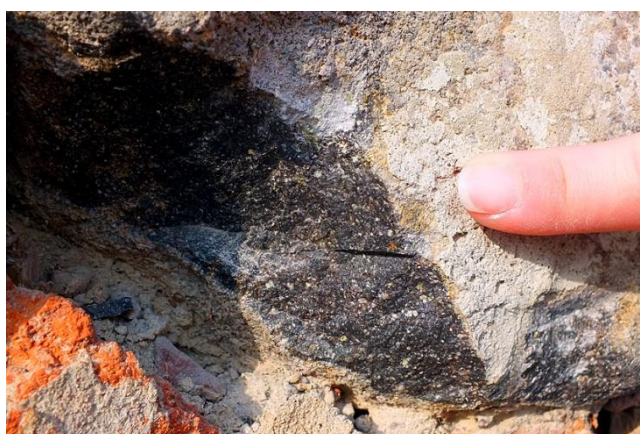
**5. kép:** I./5. sz. minta jellemzői: a makroszkópos képe, b vékonycsiszolati képe párhuzamos Nikolokkal, c vékonycsiszolati képe keresztezett Nikolokkal.

I./5. sz. minta: Attila út. 9., homlokzat

A kőzet szürke és fekete színezésű. Egyenetlen törési felülete van.

70%-ban plagioklász alkotja a kőzetet. Ásványalkotóként leginkább az albit van jelen a mintában, melynek aránya az összes plagioklász 80%-a és van benne kevés andezin is 20%-ban. Továbbá megfigyelhető még benne kevés biotit, 5 %-ban. Az alapanyag 25%-át teszi ki a mintának.

A makroszkópos és mikroszkópos vizsgálatok alapján a kőzet riolit.

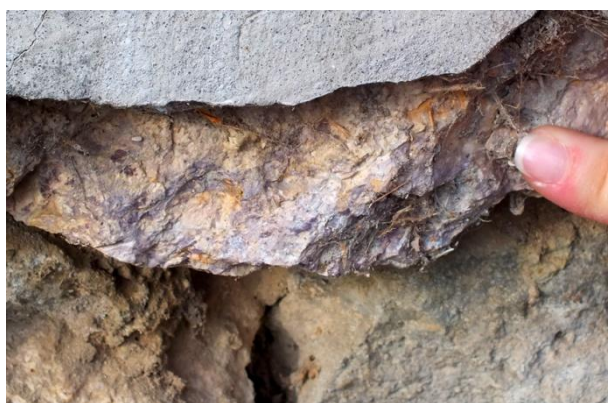
Jelentős mértékben horzsakő építi fel, melynek aránya 40%, továbbá megtalálható benne a kvarc 25%-ban, melyek nagyrészt kvarcszilánkok formájában vannak jelen. Opak ásvány 5%-ban, biotit 3%-ban fordul elő. Az alapanyag a kőzet 17%-át alkotja.

A makroszkópos és mikroszkópos vizsgálatok alapján a minta riolittufa.

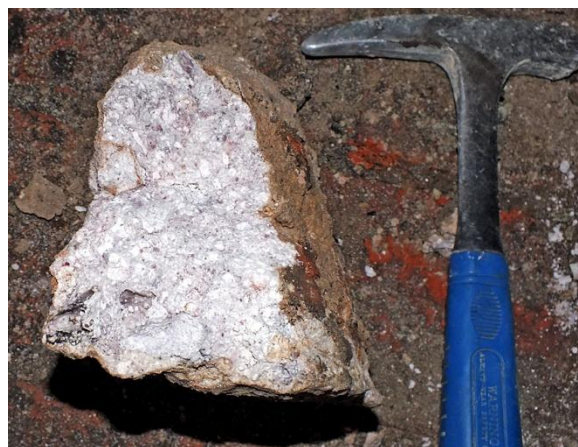
II./1. sz. minta: Ispotály köz 1., pince dél-keleti fala

A kőzet fehér színű, gyengén porló és egyenetlen törési felületű. Üreges szerkezetű, 3-4 cm átmérőjű üregek is előfordulnak benne.

A makroszkópos és mikroszkópos vizsgálatok alapján a kőzet átkovásodott, litoklasztos riolittufa.

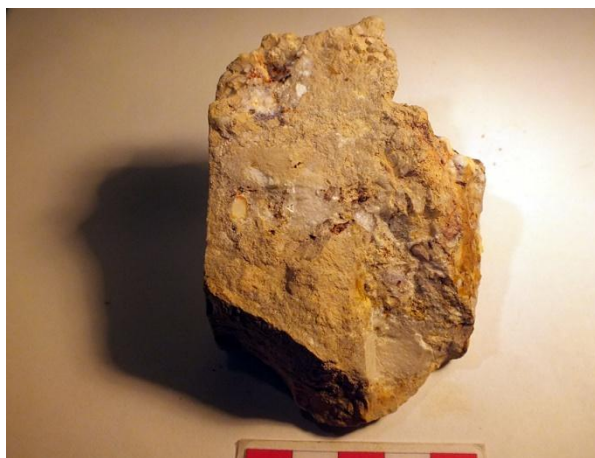
II./2. sz. minta: Ispotály köz 1., pince dél-keleti fala

A vékonycsiszolatban 5% biotit, illetve 10%-ban plagioklász fordul elő. Az alapanyag kb. 65%-ot tesz ki.

A makroszkópos és mikroszkópos vizsgálatok alapján a minta átková sodott riolittufa.

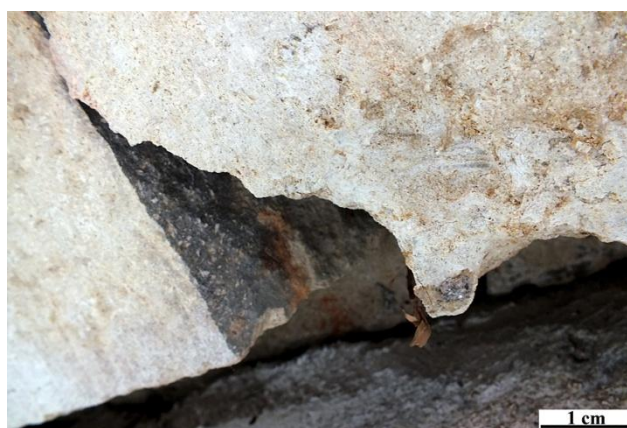
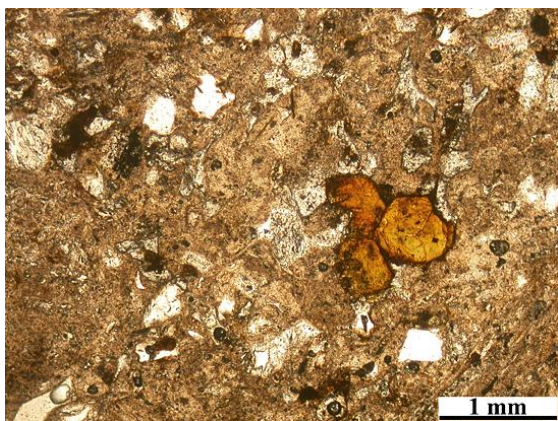
Kvarc 20%-ban, opak ásvány 3%-ban és horzsakő szintén 3%-ban található a mintában. Továbbá 2% epidot és mintegy 1 %-nyi plagioklász is előfordul. A biotitsillámok aránya szintén 1%. Az alapanyag kb. 40%-át teszi ki a kőzetnek.

A makroszkópos és mikroszkópos vizsgálatok alapján a minta riolittufa.

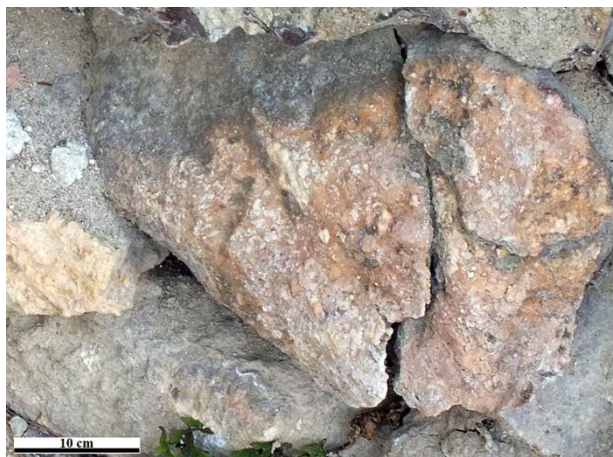
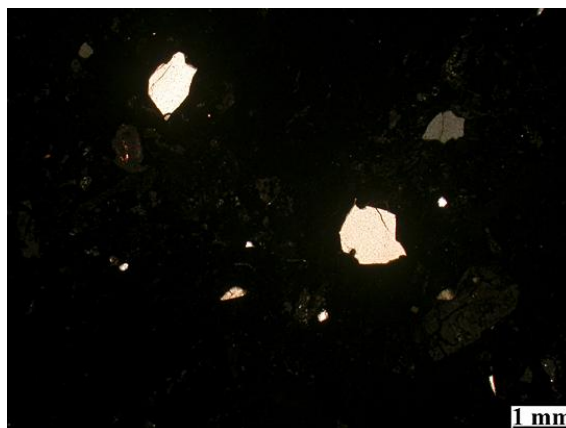
**10. kép:** III./1. sz. minta jellemzői: a makroszkópos képe, b vékonycsiszolati képe párhuzamos Nikolokkal, c vékonycsiszolati képe keresztezett Nikolokkal.

Horzsakő 30%-át, kvarc 5%-át, opak ásvány szintén 5%-át alkotja a mintának. Az alapanyag kőzetüveg, mely a minta 40%-át teszi ki. A kőzet mátrixa átkováódott.

A makroszkópos és mikroszkópos vizsgálatok alapján a minta átkováódott riolittufa.

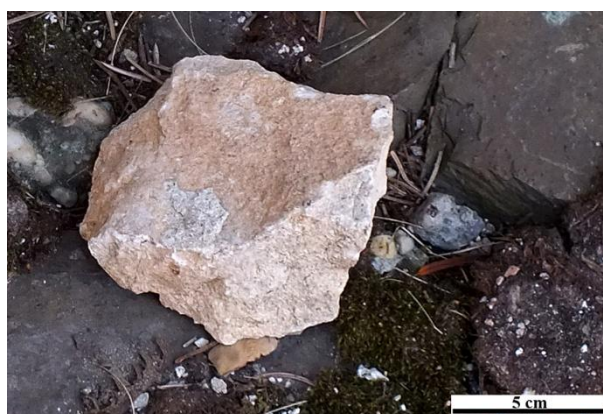
A minta jórészt, 40%-ban horzsakövet tartalmaz, ezen kívül még opak ásvány 10%-ban, kvarc 5%-ban van jelen. Az üregek aránya 10%, amelyek a kőzetdarabkák helyeit jelölik. Az alapanyag a kőzet 25%-át teszi ki. A tufa mátrixa erősen átkováódott.

A makroszkópos és mikroszkópos vizsgálatok alapján a minta átkováódott riolittufa.

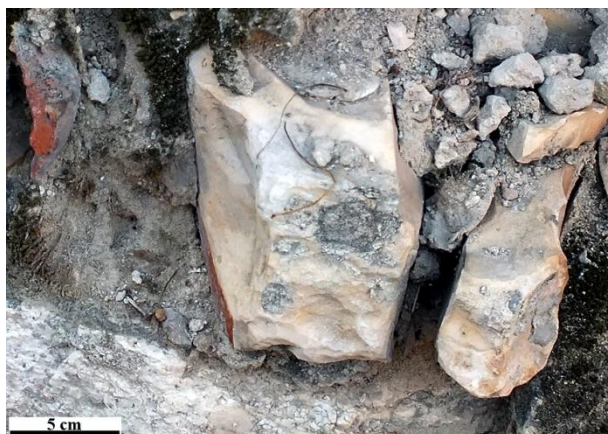
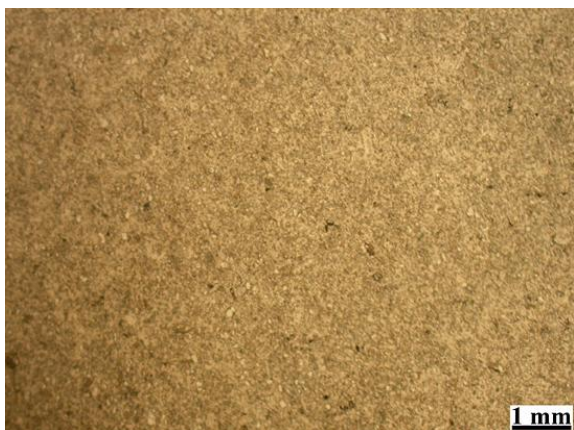
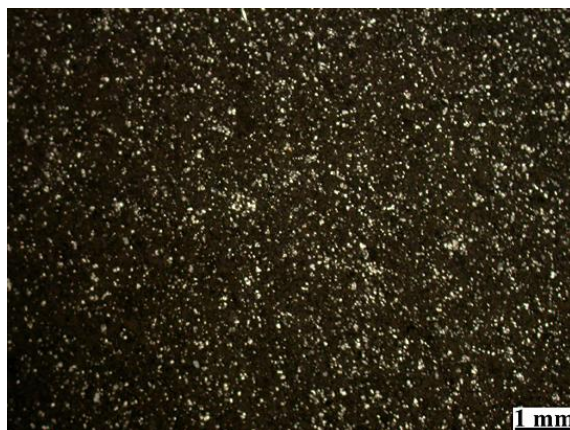
**12. kép:** III./3. sz. minta jellemzői: a makroszkópos képe, b vékonycsiszolati képe párhuzamos Nikolokkal, c vékonycsiszolati képe keresztezett Nikolokkal.

A kőzet 40%-ban tartalmaz plagioklász szilánkokat. Emellett üregek is vannak benne, amelyek kipergett kőzetdarabkák helyeit jelölik, ezek aránya 3%. Az alapanyag 56%-át teszi ki a mintának.

A makroszkópos és mikroszkópos vizsgálatok alapján a kőzet riolit.

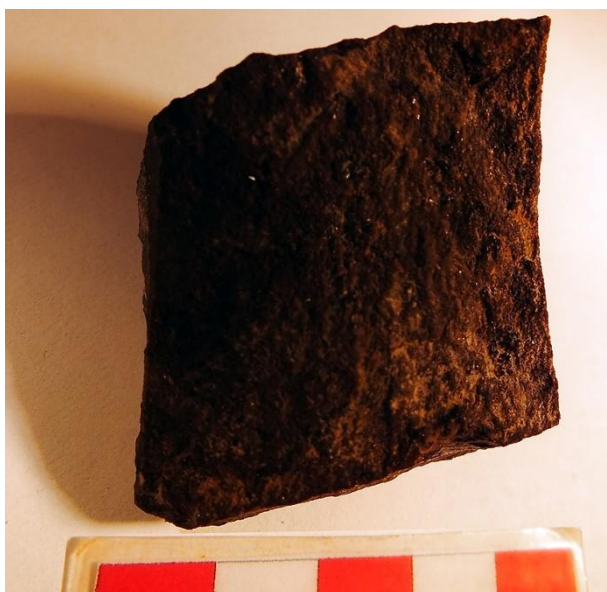
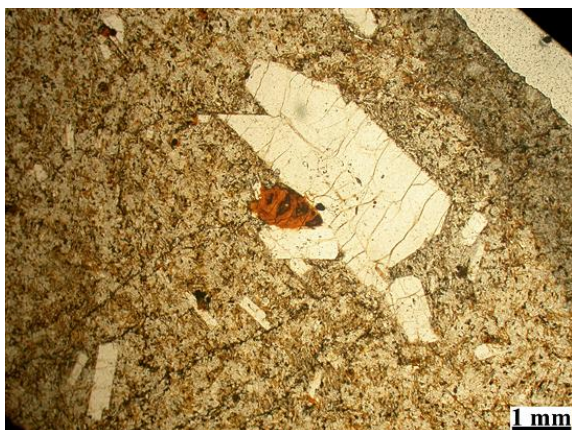
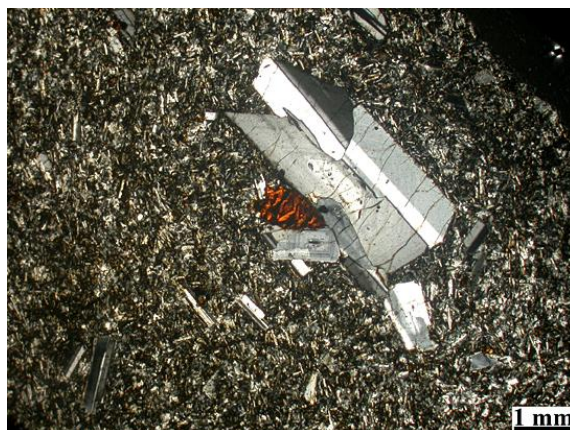
**13. kép:** III./4. sz. minta jellemzői: a makroszkópos képe, b vékonycsiszolati képe párhuzamos Nikolokkal, c vékonycsiszolati képe keresztezett Nikolokkal.

A mintában főként a plagioklászok aránya a meghatározó. Ez 85%-ban van jelen benne, melynek 60%-a albit, 30%-a andezin, 10%-a bytownit. Emellett még 5%-ban biotit is jelen van a mintában. Az alapanyag 10%-át teszi ki a kőzetnek.

A makroszkópos és mikroszkópos vizsgálatok alapján a kőzet dácit.

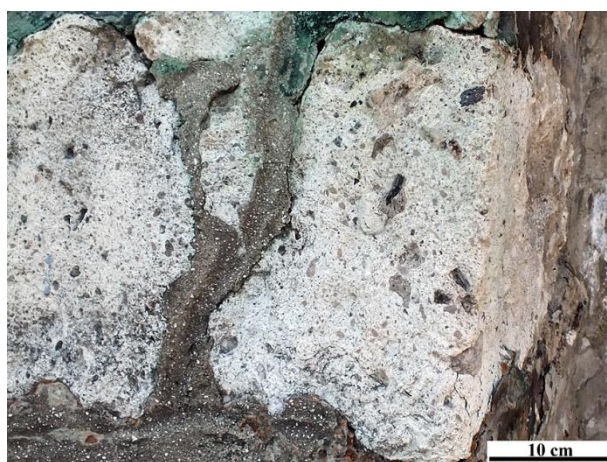
A kőzetet 30%-ban horzsakő, 15%-ban kvarc, 10%-ban augit és 2%-ban biotit alkotja. Az alapanyag a mintának kb. 13%-át teszi ki. A tufa mátrixa erősen átkovárosodott.

A makroszkópos és mikroszkópos vizsgálatok alapján a kőzet átkovárosodott riolittufa.

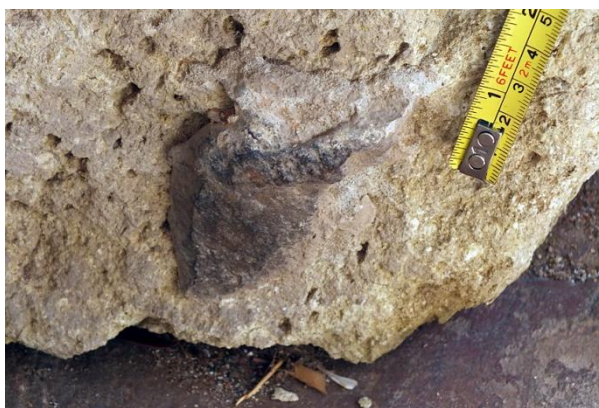
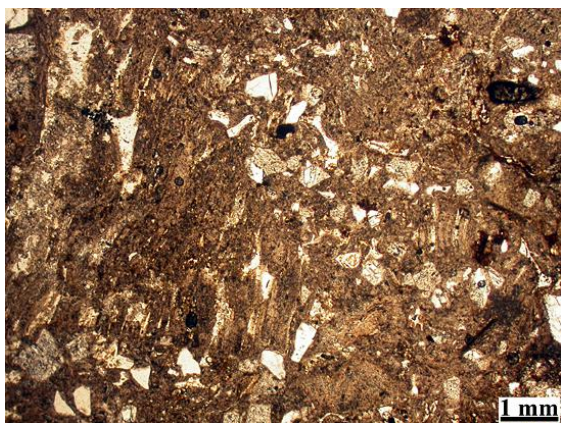
A minta 10%-ban biotitot, szintén 10%-ban kvarcot, 8%-ban horzsakövet és 2%-ban epidotot tartalmaz. Az alapanyag 50%-át teszi ki a kőzetnek.

A makroszkópos és mikroszkópos vizsgálatok alapján a minta riolit.

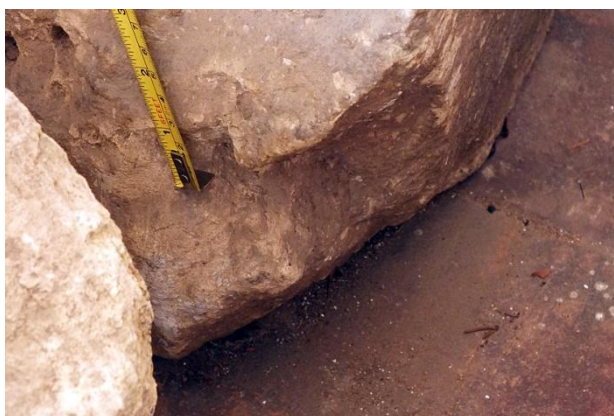
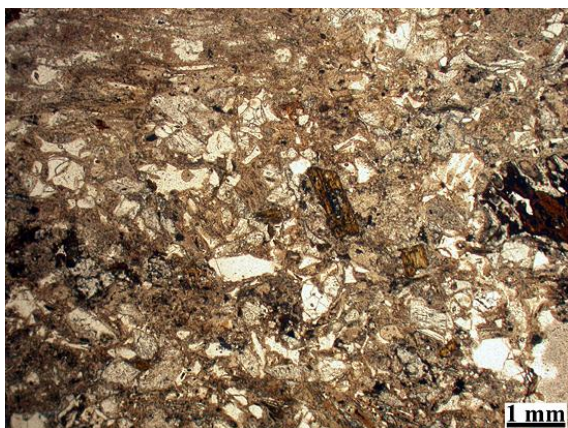
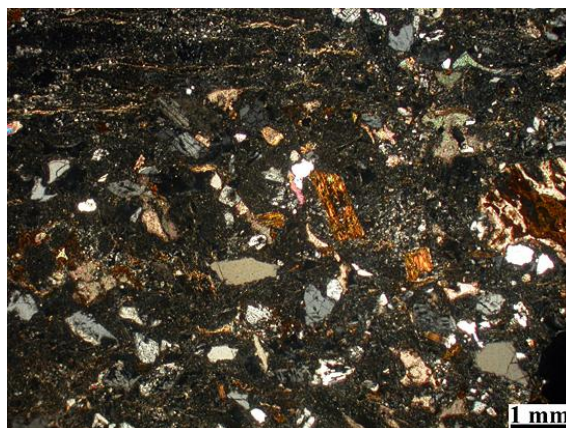
**17. kép:** IV./3. sz. minta jellemzői: a makroszkópos képe, b vékonycsiszolati képe párhuzamos Nikolokkal, c vékonycsiszolati képe keresztezett Nikolokkal.

A mintában a kvarc van a legnagyobb arányban, 15%-ban. Emellett van benne még 10%-ban horzsakő, illetve 8%-ban biotit is. Az alapanyag a kőzet 52%-át teszi ki.

A makroszkópos és mikroszkópos vizsgálatok alapján a minta riolittufa.

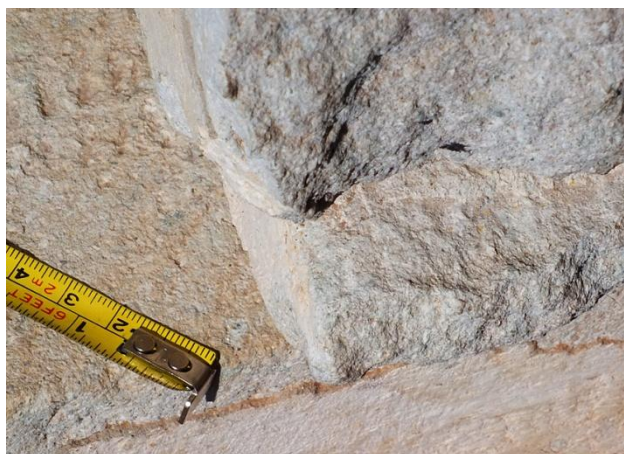
A kőzetben a kvarc aránya 30%, van benne epidot 10%-ban és horzsakő is 2%-ban. Az alapanyag kb. 8%-át teszi ki a mintának.

A makroszkópos és mikroszkópos vizsgálatok alapján a kőzet riolittufa.

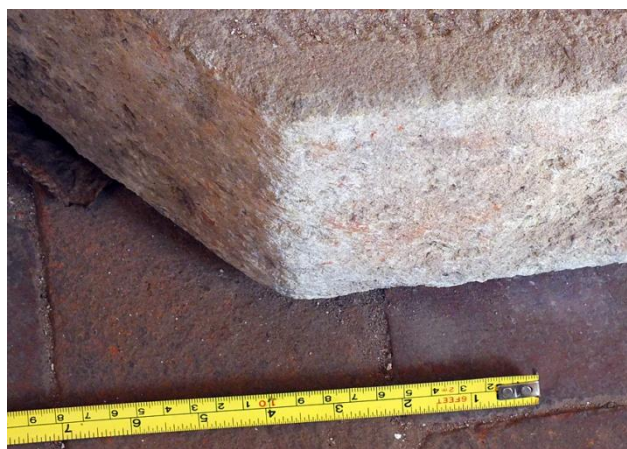
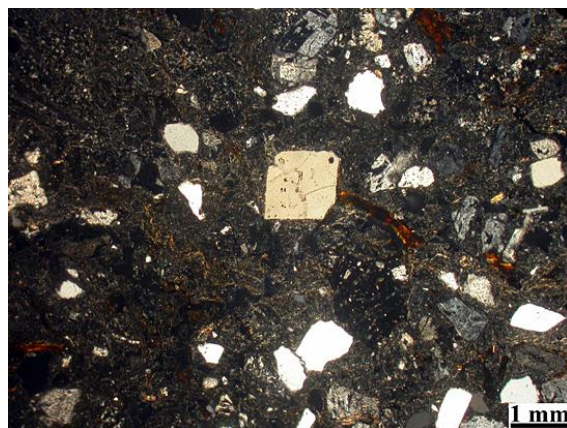
**19. kép:** IV./5. sz. minta jellemzői: a makroszkópos képe, b vékonycsiszolati képe párhuzamos Nikolokkal, c vékonycsiszolati képe keresztezett Nikolokkal.

A mintában a kvarc 15%-ban, a horzsakő 10%-ban, a biotit szintén 10%-ban fordul elő. Emellett van benne még kevés plagioklász is, melynek aránya 5%. Az alapanyag a kőzet 20%-át teszi ki.

A makroszkópos és mikroszkópos vizsgálatok alapján a minta riolittufa.

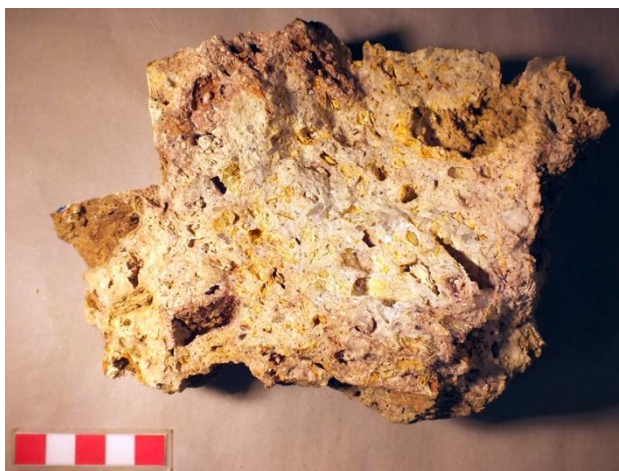
A minta 30%-ban kvarcból áll, melynek 10%-a szilánkok formájában van jelen, 10%-ban plagioklásztt tartalmaz, ez is szilánk formájában jelenik meg, opak ásványt 5%-ban és biotitot szintén 5%-ban tartalmaz. Az alapanyag 30%-át teszi ki a kőzetnek.

A makroszkópos és mikroszkópos vizsgálatok alapján a minta riolittufa.

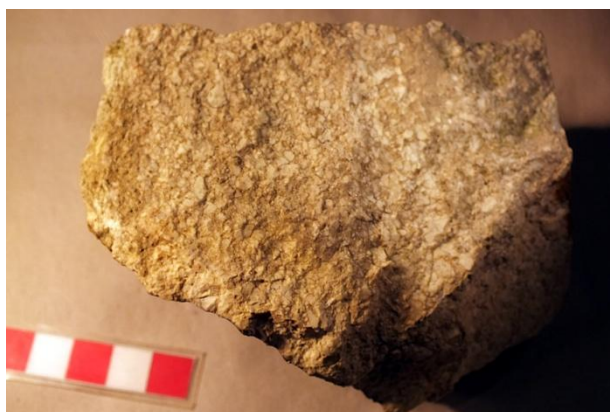
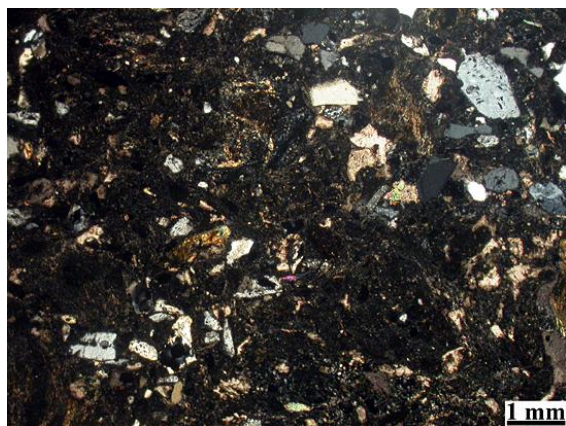
**21. kép:** V./2. sz. minta jellemzői: a makroszkópos képe, b vékonycsiszolati képe párhuzamos Nikolokkal, c vékonycsiszolati képe keresztezett Nikolokkal.

A kőzetmintában a horzsakő aránya a legnagyobb, mintegy 25%-ot tesz ki. Ezen kívül van benne még kvarc 15%-ban, epidot 5%-ban és biotit is 3%-ban. Emellett zeolit és amfibol is jelen van a kőzetben 1-1%-ban. Az alapanyag a kőzet 20%-át alkotja.

A makroszkópos és mikroszkópos vizsgálatok alapján a minta átkovácsodott riolittufa.

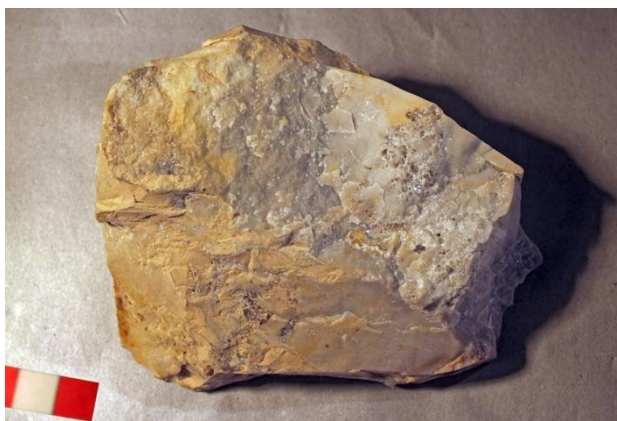
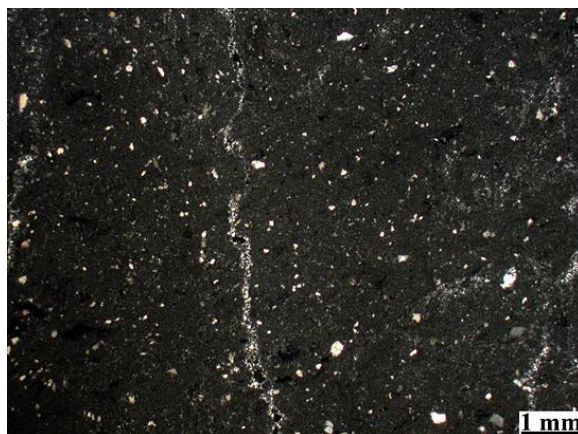
**22. kép:** V./3. sz. minta jellemzői: a makroszkópos képe, b vékonycsiszolati képe párhuzamos Nikolokkal, c vékonycsiszolati képe keresztezett Nikolokkal.

A makroszkópos és mikroszkópos vizsgálatok alapján a kőzet átková sodott riolit.

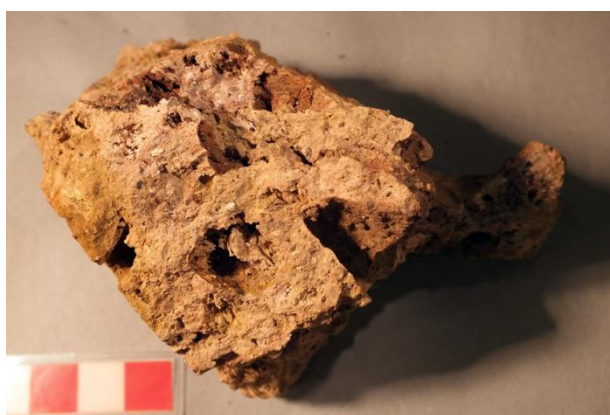
A mintában a kvarc aránya 15%, emellett a biotit 5%-ban, epidot 2%-ban, illetve még kockás zeolit is 2%-ban van benne. Az alapanyag kb. 26%-át teszi ki a kőzetnek.

A makroszkópos és mikroszkópos vizsgálatok alapján a minta riolittufa.

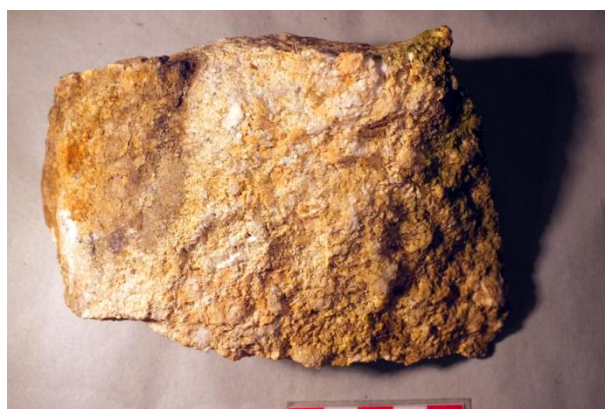
A minta 30%-ban horzsakövet, 15%-ban kvarcot, melynek nagy része szilánkok formájában van jelen és 10%-ban földpátot, plagioklást tartalmaz. A biotit aránya 10%. Az alapanyag a kőzet 5%-át teszi ki.

A makroszkópos és mikroszkópos vizsgálatok alapján a minta riolittufa.

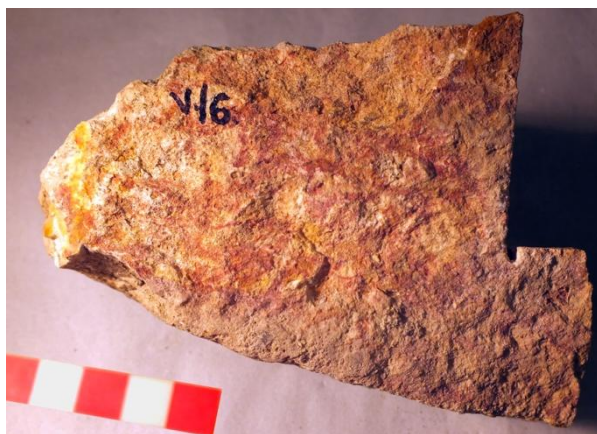
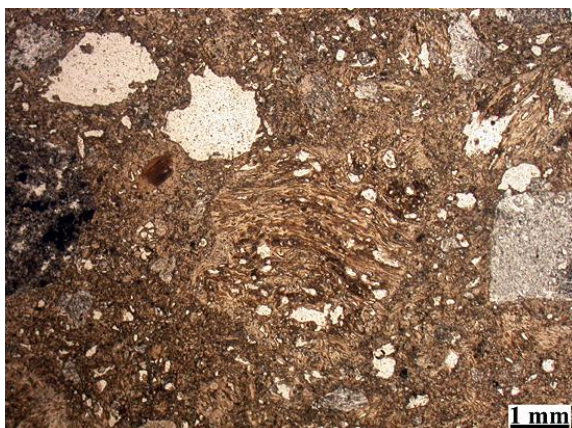
A minta 40%-ban horzsakövet, 10%-ban biotitot, szintén 10%-ban kvarcot, illetve 2%-ban opak ásványt is tartalmaz. Az alapanyag a kőzet kb 8%-át teszi ki.

A makroszkópos és mikroszkópos vizsgálatok alapján a minta riolittufa.

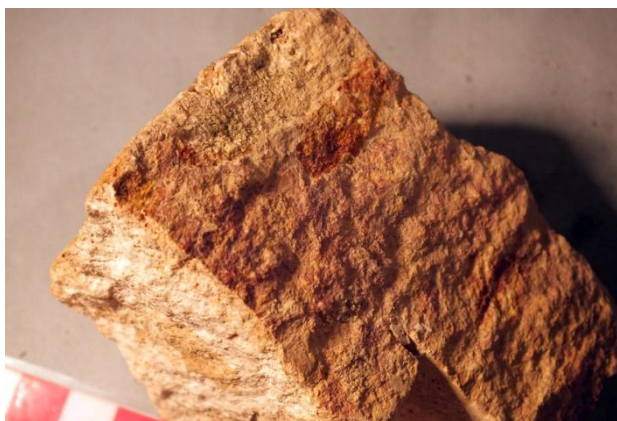
A minta 30%-ban horzsakövet, 10%-ban kvarcot, ebből fele kb. szilánkok formájában, 2%-ban opak ásványt tartalmaz. Az alapanyag kb. 48%-át teszi ki a kőzetnek.

A makroszkópos és mikroszkópos vizsgálatok alapján a minta riolittufa.

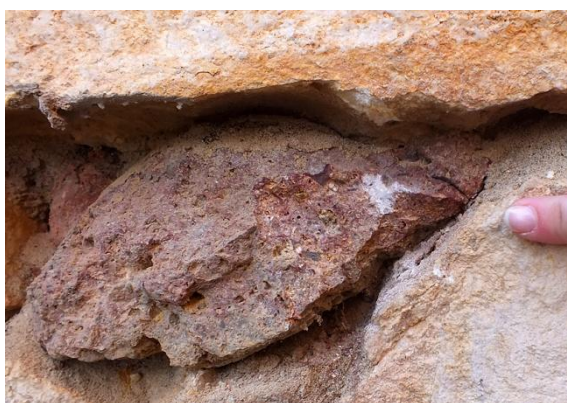
A mintában a kvarc aránya 15%, kis, pici mikrokristályok találhatók a kőzetben, ennek aránya 15%, emellett van még benne 5% biotit, szintén 5% opak ásvány. Az alapanyag kb. 40%-át teszi ki a kőzetnek.

A makroszkópos és mikroszkópos vizsgálatok alapján a minta riolittufa.

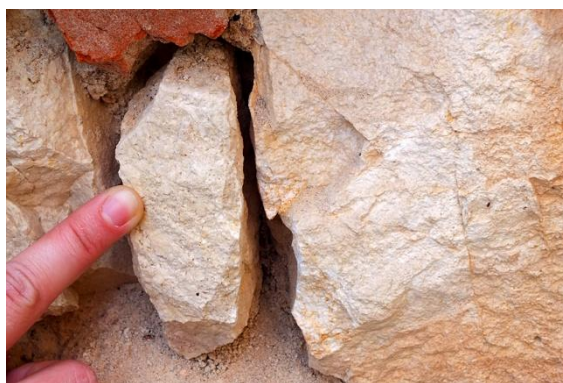
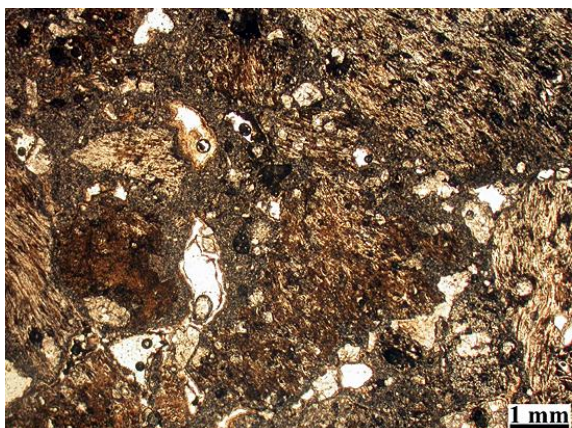
A kőzet horzsakövet tartalmaz nagyrészt, ennek aránya 30%, továbbá plagioklász is van benne 20%-ban, szilánkok formájában. 10%-ban kvarc és 10%-ban epidot is található a mintában. Az alapanyag kb. 20%-át teszi ki a kőzetnek. A tufa mátrixa erősen átkováódott.

A makroszkópos és mikroszkópos vizsgálatok alapján a minta átkováódott riolittufa.

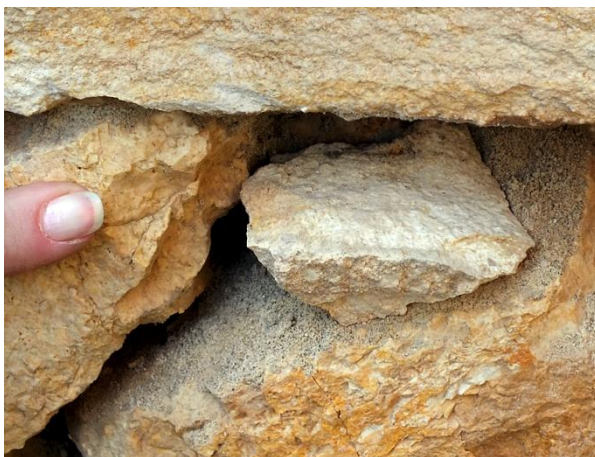
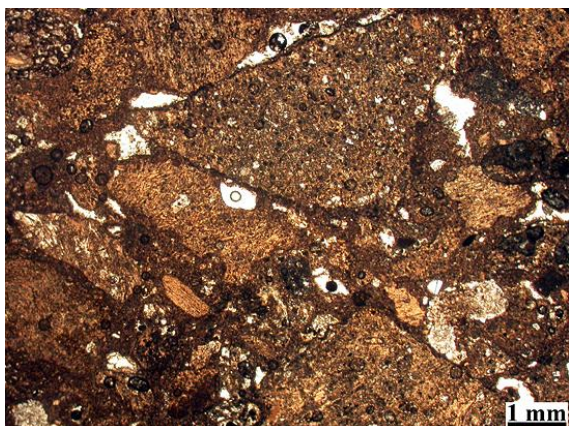
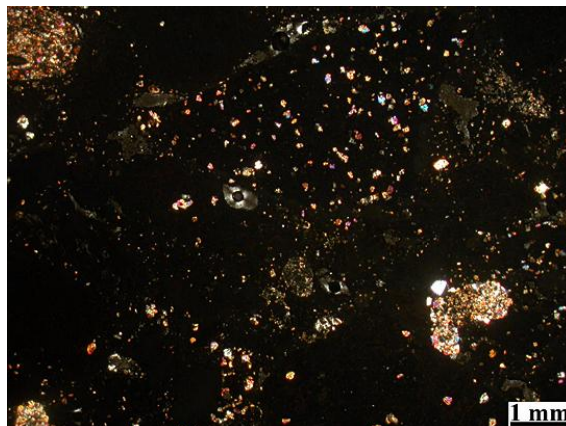
**29. kép:** VI./3. sz. minta jellemzői: a makroszkópos képe, b vékonycsiszolati képe párhuzamos Nikolokkal, c vékonycsiszolati képe keresztezett Nikolokkal.

A mintában a horzsakő aránya 20%, van benne még kvarc 20%-ban, melynek nagy része szilánkok formájában van jelen, illetve 10%-ban epidotot és 2%-ban biotitot is tartalmaz. Az alapanyag a kőzet kb. 38%-át teszi ki.

A makroszkópos és mikroszkópos vizsgálatok alapján a minta riolittufa.

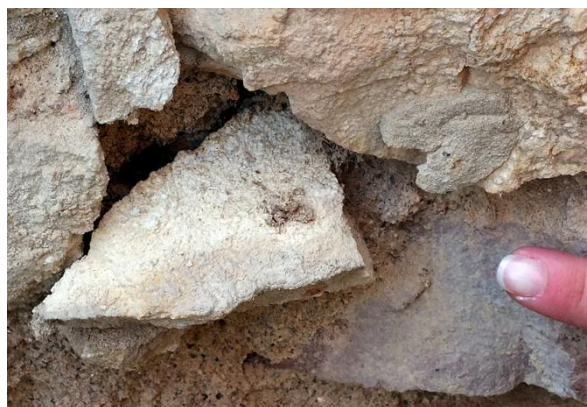
A mintában 15%-ban kvarc, 5%-ban opak ásvány, 2%-ban biotit és 2%-ban barnaamfibol található benne. Az alapanyag kb 66%-át teszi ki a kőzetnek.

A makroszkópos és mikroszkópos vizsgálatok alapján a minta riolittufa.

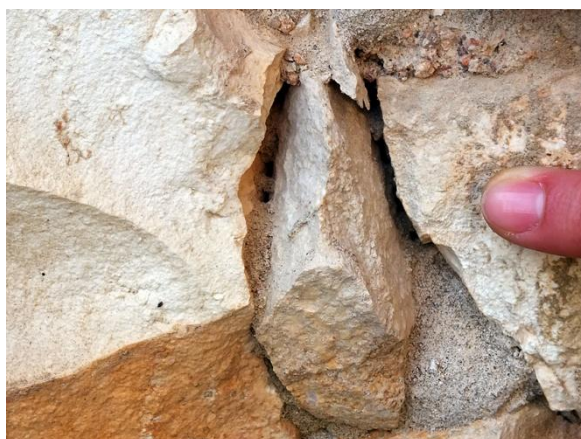
A minta 15%-ban tartalmaz kvarcot, amelynek nagy része kvarcszilánkok formájában fordul elő benne. Emellett biotit 2%-ban, illetve horzsakő szintén 3%-ban van jelen. Az alapanyag a kőzet 70%-át tölti ki.

A makroszkópos és mikroszkópos vizsgálatok alapján a kőzet riolit.

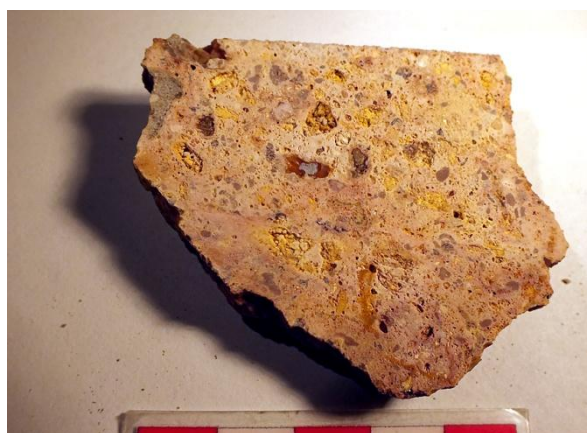
A kőzetmintában 20%-ban kvarc, szintén 20%-ban plagioklász fordul elő, szilánkos megjelenési formában. Erősen mállott, szétbomlott plagioklászok, illetve zónás plagioklász is megfigyelhető benne, kb. 2%-ban. Emellett 1%-ban biotit található a mintában. Az alapanyag a kőzet 27%-át alkotja, mely nagyrészt kőzetüvegből áll, ez kevés kvarckristállyal van körülvéve.

A makroszkópos és mikroszkópos vizsgálatok alapján a kőzet riolittufa.

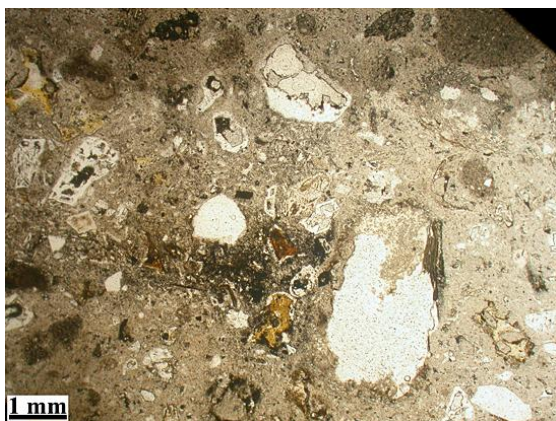
**32. kép:** VII./1. sz. minta jellemzői: a makroszkópos képe, b vékonycsiszolati képe párhuzamos Nikolokkal, c vékonycsiszolati képe keresztezett Nikolokkal.

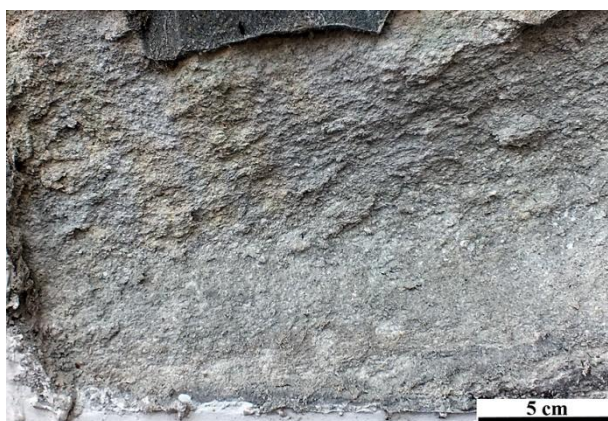
VII./2. sz. minta: Polgármesteri hivatal, udvar, ablakkeret

A kőzet szürke színű. Egyenetlen törési felületű, erősen porló kőzet. Üreges szerkezetű. Az üregek a kőzet térfogatának kb. felét töltik ki.

A minta 20%-ban horzsakövet tartalmaz, emellett van benne még 10%-ban kvarc, 8%-ban plagioklász, szilánkok formájában, illetve 2%-ban epidot és kevés biotitot is tartalmaz 1%-ban. Az alapanyag a kőzet kb. 9%-át teszi ki.

A makroszkópos és mikroszkópos vizsgálatok alapján a minta riolittufa.

**33. kép:** VII./2. sz. minta jellemzői: a makroszkópos képe, b vékonycsiszolati képe párhuzamos Nikolokkal, c vékonycsiszolati képe keresztezett Nikolokkal.

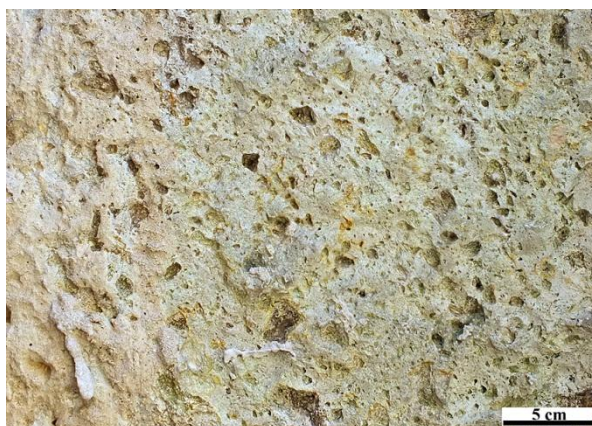
VIII./1. sz. minta: Rákóczi u. 22., udvar, boltív keret

A kőzet fehéresszürke színű. Egyenetlen törési felszínű, gyengén porló kőzet. Üreges szerkezetű. Az üregek a kőzet térfogatának kb. 20%-át töltik ki.

A mintában a horzsakő aránya 40%. 20% azoknak az üregeknek az aránya, amelyek kipergett kőzetdarabkák helyeit jelölik. Illetve még található benne kvarc 5%-ban és opak ásvány is 2%-ban. Az alapanyag a kőzet kb. 33%-át alkotja. A tufa mátrixa erősen átkovásodott.

A makroszkópos és mikroszkópos vizsgálatok alapján a minta átkovásodott, litoklasztos riolittufa.

**34. kép:** VIII./1. sz. minta jellemzői: a makroszkópos képe, b vékonycsiszolati képe párhuzamos Nikolokkal, c vékonycsiszolati képe keresztezett Nikolokkal.

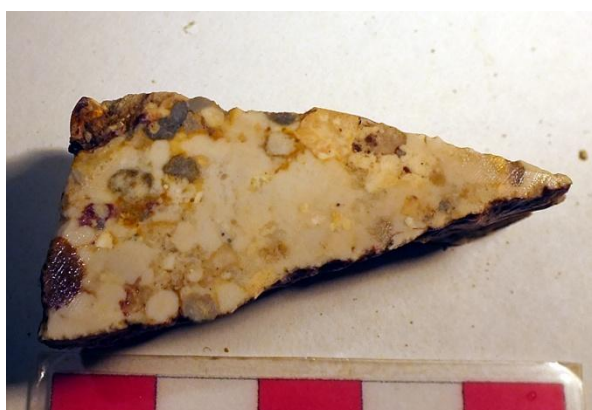
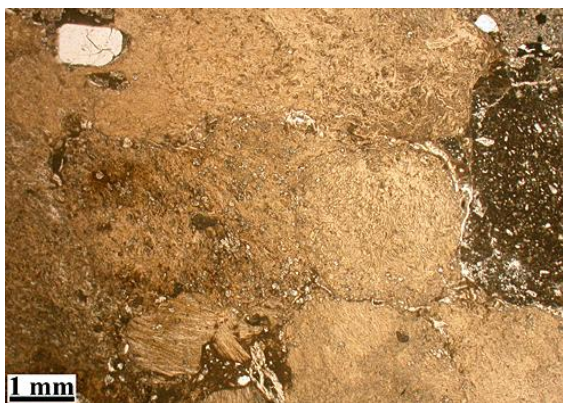
VIII./2. sz. minta: Rákóczi u. 22., homlokzat dél-nyugati része

A VIII./2. jelű minta vörös színű, egyenetlen, durva törési felületű, üreges szerkezetű kőzet. Az üregek a kőzet térfogatának kb. 20%-át töltik ki.

A minta 45%-ban tartalmaz kvarcot, ennek nagy része szilánkok formájában van jelen a kőzetben. Emellett 15%-ban horzsakő és 5%-ban biotit is található a mintában. Az alapanyag 15%-át teszi ki a kőzetnek.

A makroszkópos és mikroszkópos vizsgálatok alapján a minta riolittufa.

**35. kép:** VIII./2. sz. minta jellemzői: a makroszkópos képe, b vékonycsiszolati képe párhuzamos Nikolokkal, c vékonycsiszolati képe keresztezett Nikolokkal.

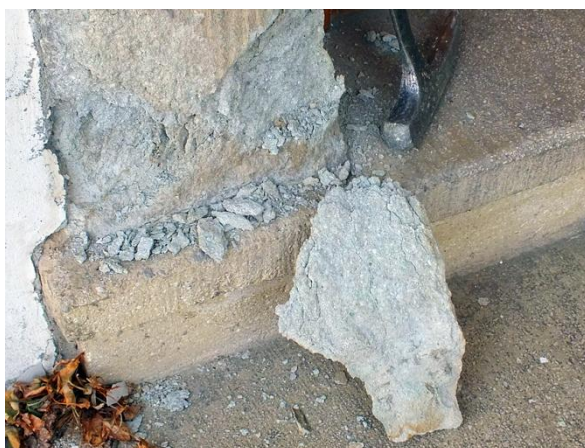
**37. kép:** IX./1. sz. minta jellemzői: a makroszkópos képe, b vékonycsiszolati képe párhuzamos Nikolokkal, c vékonycsiszolati képe keresztezett Nikolokkal.

A makroszkópos és mikroszkópos vizsgálatok alapján a minta riolittufa.

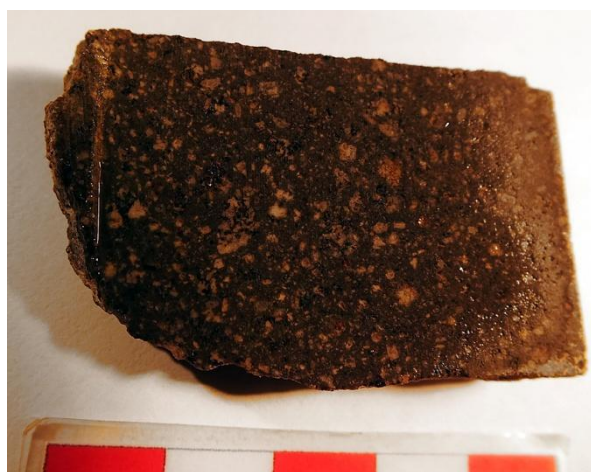
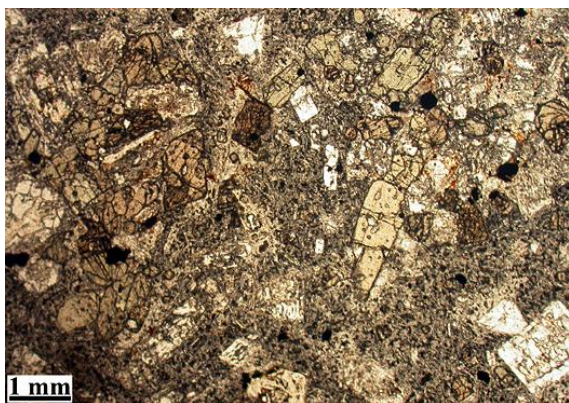
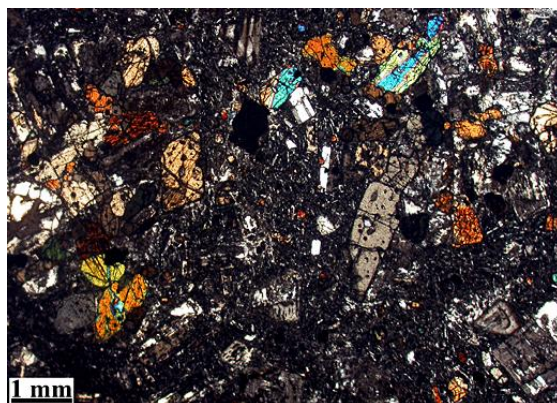
X./1. sz. minta: Református templom, kerítés keleti fala

A kőzet szürke és fekete színű, barna színezőanyaggal. Majdnem egyenes törési felületű és nem porló kőzet. Üreges szerkezetű. Az üregek a minta térfogatának kb. 10%-át teszik ki.

A kőzetmintában a plagioklászok jelentős mennyiségben vannak jelen. Ezek aránya 30% és csoportosan jelennek meg a kőzetben, hasonlóan az epidotokhoz, melynek aránya 10%. Emellett van benne még kvarc is 10%-ban, opak ásvány 3%-ban és kevés hornblende 1%-ban. Az alapanyag a minta kb 36%.-át teszi ki.

A makroszkópos és mikroszkópos vizsgálatok alapján a kőzet riolit.

**38. kép:** X./1. sz. minta jellemzői: a makroszkópos képe, b vékonycsiszolati képe párhuzamos Nikolokkal, c vékonycsiszolati képe keresztezett Nikolokkal.

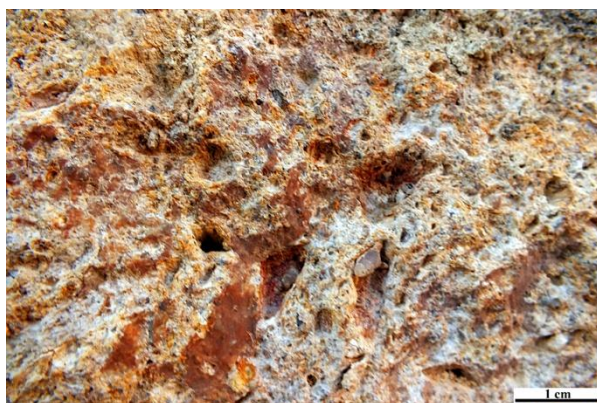
X./2. sz. minta: Református templom kerítés keleti fala

A kőzet okkersárga színű, fehér színezőanyaggal. Egyenetlen törési felületű és erősen porló kőzet. Üreges szerkezetű. Az üregek a kőzet térfogatának 15%-át alkotják.

A minta 20%-ban horzsakövet, a horzsakő feltépte a tufát és a víz összemosta azt, emellett 15%-ban biotitot, 5%-ban kvarcot tartalmaz. Az alapanyag a kőzet 45%-át teszi ki. A tufa mátrixa erősen átkováódott.

A makroszkópos és mikroszkópos vizsgálatok alapján a minta átkováódott riolittufa.

**39. kép:** X./2. sz. minta jellemzői: a makroszkópos képe, b vékonycsiszolati képe párhuzamos Nikolokkal, c vékonycsiszolati képe keresztezett Nikolokkal.

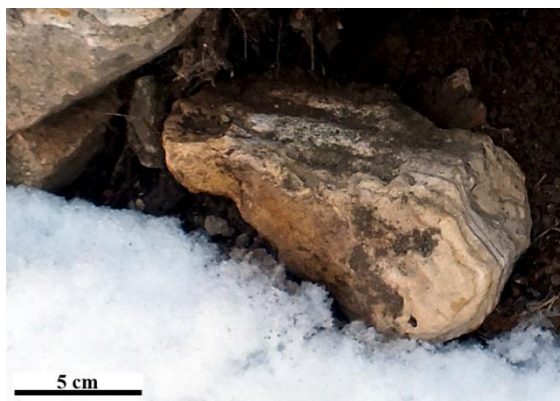
X./3. sz. minta: Református templom, keleti fala

A X./3. jelű minta szürkésfehér kőzet okkersárga színezőanyaggal. Egyenetlen törési felületű, üreges szerkezetű, nem porózus. Az üregek kb. 20%-át alkotják a kőzet térfogatának.

A kőzet 10%-ban horzsakövet, 5%-ban kvarcot és 5%-ban biotitot tartalmaz. Az alapanyag 60%-át teszi ki a kőzetnek. A tufa mátrixa átková sodott.

A makroszkópos és mikroszkópos vizsgálatok alapján a kőzet átková sodott riolittufa.

**40. kép:** X./3. sz. minta jellemzői: a makroszkópos képe, b vékonycsiszolati képe párhuzamos Nikolokkal, c vékonycsiszolati képe keresztezett Nikolokkal.

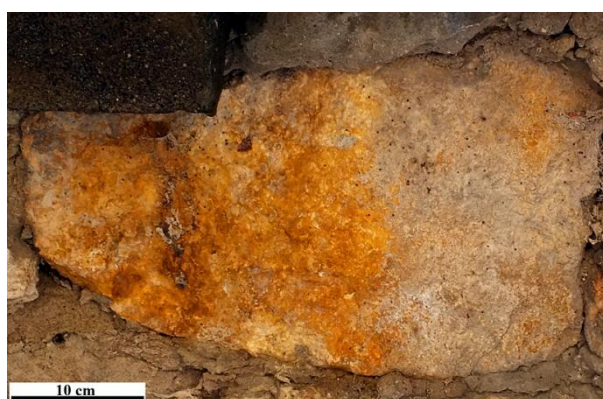
X./4. sz. minta: Református templom kerítés dél-keleti fala

A X./4. jelű minta okkersárga színű kőzet. Egyenetlen törési felületű, gyengén porózus. Üreges szerkezetű. Az üregek a kőzet térfogatának 15%-át töltik ki.

A horzsakő aránya nagy a kőzetben, kb. 40%. Ezen kívül még plagioklász szilánkok is vannak benne, kb. 10%-ban, illetve biotit 2%-ban és kvarc szintén 2%-ban. Az alapanyag kb. 31%-át teszi ki a kőzetnek. A tufa mátrixa erősen átkovásodott.

A makroszkópos és mikroszkópos vizsgálatok alapján a kőzet átkovásodott riolittufa.

**41. kép:** X./4. sz. minta jellemzői: a makroszkópos képe, b vékonycsiszolati képe párhuzamos Nikolokkal, c vékonycsiszolati képe keresztezett Nikolokkal.

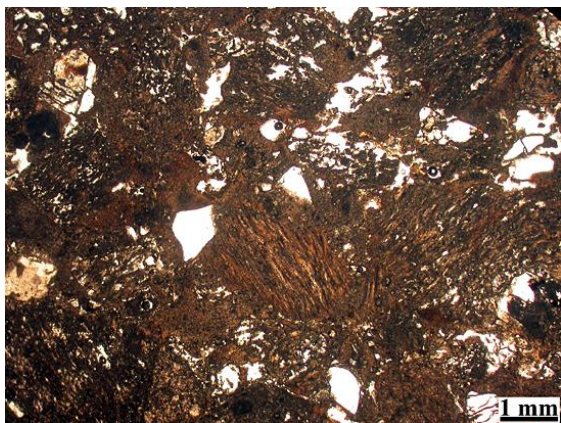
X./6. sz. minta: Református templom lábazat keleti fala

A kőzet törtfehér színű, üreges szerkezetű. Az üregek a kőzet térfogatának kb. 10%-át alkotják.

A kőzetet nagyrészt, 40%-ban horzsakő, 10%-ban kvarc és 5%-ban biotit alkotja. Az alapanyag 35%-át teszi ki a kőzetnek, melynek nagy része kőzetüveg. A tufa mátrixa erősen átkovásodott.

A makroszkópos és mikroszkópos vizsgálatok alapján a minta átkovásodott riolittufa.

**43. kép:** X./6. sz. minta jellemzői: a makroszkópos képe, b vékonycsiszolati képe párhuzamos Nikolokkal, c vékonycsiszolati képe keresztezett Nikolokkal.

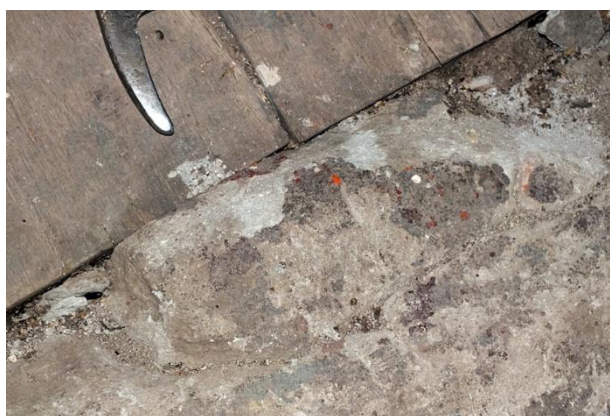
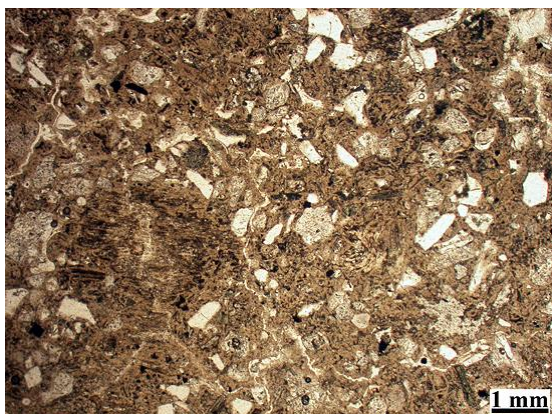
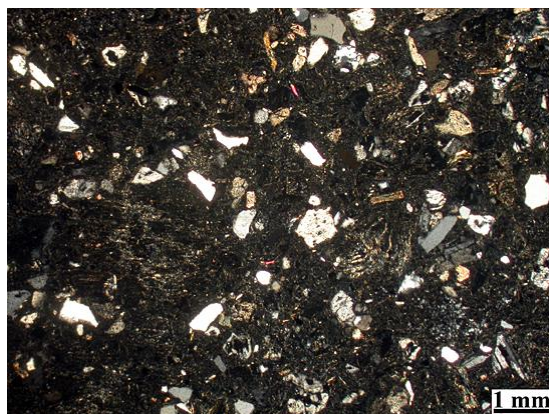
X./7. sz. minta: Református templom, harangtorony

A kőzet szürke színű, zöld színezőanyaggal. Egyenetlen törési felületű és erősen porló kőzet. Üreges szerkezetű. Az üregek kb. 10%-át teszik ki a kőzet térfogatának.

A minta nagyrészt, 40%-ban horzsakövet tartalmaz. Emellett van benne még 10% kvarc, 3% opak ásvány, 2% biotit, illetve 2% epidot is. Az alapanyag kb. 33%-át teszi ki a kőzetnek, melynek nagy része kőzetüveg.

A makroszkópos és mikroszkópos vizsgálatok alapján a minta riolittufa.

**44. kép:** X./7. sz. minta jellemzői: a makroszkópos képe, b vékonycsiszolati képe párhuzamos Nikolokkal, c vékonycsiszolati képe keresztezett Nikolokkal.

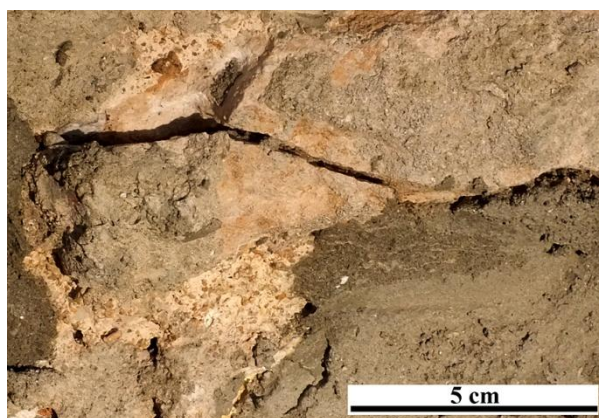
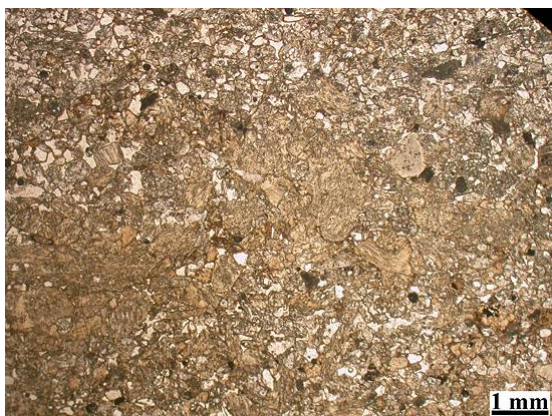
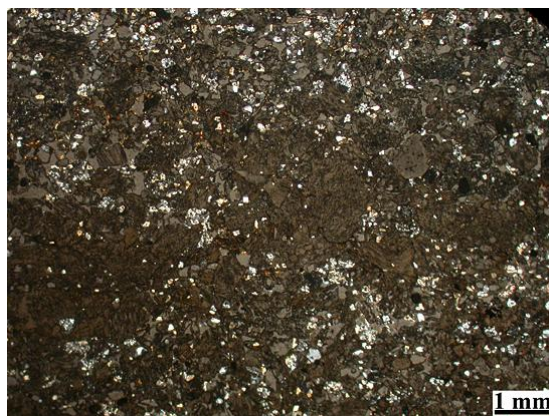
X./8. sz. minta: Református templom nyugati fala

A kőzet fehér színű, barna színezőanyaggal. Egyenetlen törési felületű, gyengén porló. Üreges szerkezetű. Az üregek kb. 10%-át teszik ki a kőzet térfogatának.

A minta 20%-ban kvarcot tartalmaz, amely elsősorban szilánkok formájában van jelen a kőzetben, illetve 15%-ban plagioklász szilánkok és 5%-ban biotit fordul elő benne. Az alapanyag a kőzetminta 50%-át teszi ki.

A makroszkópos és mikroszkópos vizsgálatok alapján a minta riolittufa.

**45. kép:** X./8. sz. minta jellemzői: a makroszkópos képe, b vékonycsiszolati képe párhuzamos Nikolokkal, c vékonycsiszolati képe keresztezett Nikolokkal.

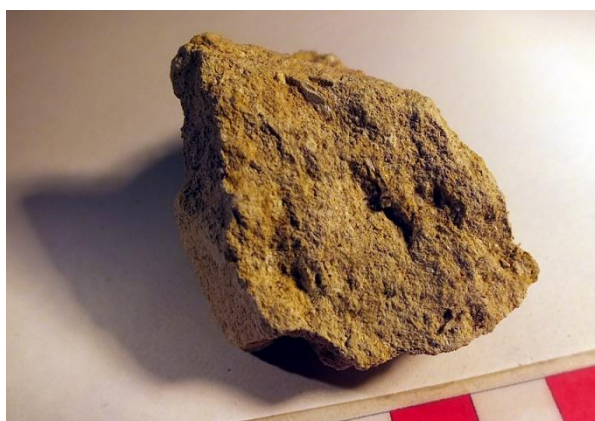
X./9. sz. minta: Református templom kerítés nyugati fala

A kőzet szürke és fehér színű. Egyenetlen, kemény, durva törési felületű. Üreges szerkezetű. Az üregek a kőzet térfogatának kb. 30%-át töltik ki.

A minta 15%-ban kvarcot, 5%-ban epidotot, 2%-ban biotitot és kevés opak ásványt is tartalmaz 1%-ban. Az alapanyag kb. 37%-át teszi ki a kőzetnek, melynek nagy része kőzetüveg. Ezt apró, kicsi kvarckristályok veszik körül. Üregek is vannak a kőzetben, amelyek kipergett kőzetdarabkák helyei, ennek aránya 10%. A tufa mátrixa erősen átkovásodott.

A makroszkópos és mikroszkópos vizsgálatok alapján a minta átkovásodott riolittufa.

**46. kép:** X./9. sz. minta jellemzői: a makroszkópos képe, b vékonycsiszolati képe párhuzamos Nikolokkal, c vékonycsiszolati képe keresztezett Nikolokkal.

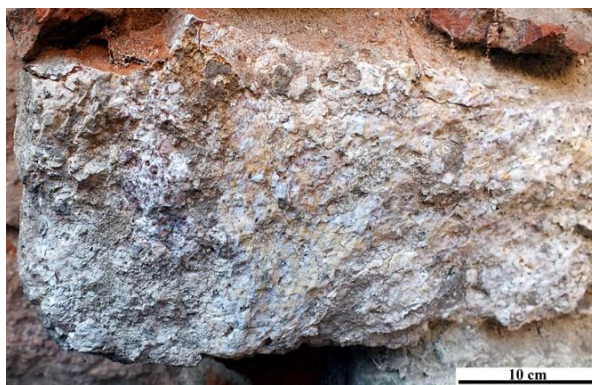
XI./1. sz. minta: Zsidó fürdő déli fala

A kőzet fehér színű. Egyenetlen törési felületű. Üreges szerkezetű. Az üregek a kőzet térfogatának kb. 20%-át töltik ki.

A mintában a legnagyobb arányban, mintegy 40% a horzsakő aránya, van még benne ezen kívül kvarc 5%-ban, plagioklász 3%-ban, opak ásvány szintén 3%-ban, epidot 2%-ban. A kőzetmintában egy helyen található csak kis, pici mikrokristályok, ezek aránya kb. 10%. Az alapanyag a kőzet kb. 17%-át teszi ki. A tufa mátrixa erősen átkováódott, mely nagyrészt kőzetüvegből áll.

A makroszkópos és mikroszkópos vizsgálatok alapján a minta átkováódott, litoklasztos riolittufa.
