**Eszterházy Károly Főiskola**

## **Sárospatak belvárosának műemlék épületeit alkotó építő és díszítőközetek földtana**

Rescsánszki Bettina

2012

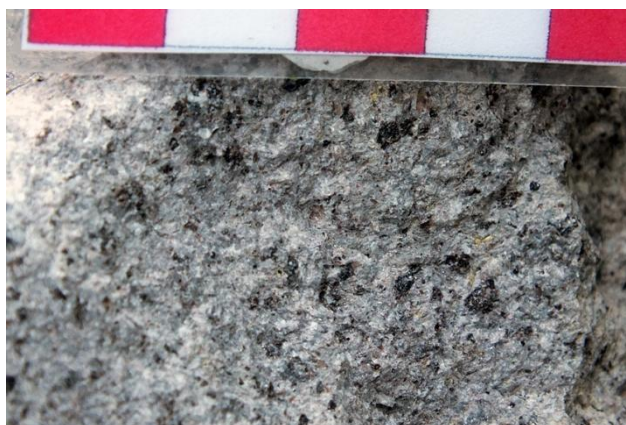
**55. kép:** XII./5. sz. minta jellemzői: a makroszkópos képe, b vékonycsiszolati képe párhuzamos Nikolokkal, c vékonycsiszolati képe keresztezett Nikolokkal.

A makroszkópos és mikroszkópos vizsgálatok alapján a minta savanyú andezit.

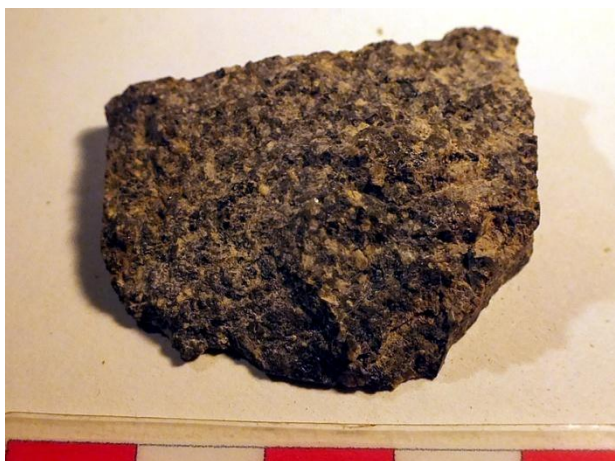
**56. kép:** XII./8. sz. minta jellemzői: a makroszkópos képe, b vékonycsiszolati képe párhuzamos Nikolokkal, c vékonycsiszolati képe keresztezett Nikolokkal.

A makroszkópos és mikroszkópos vizsgálatok alapján a kőzet riolit.

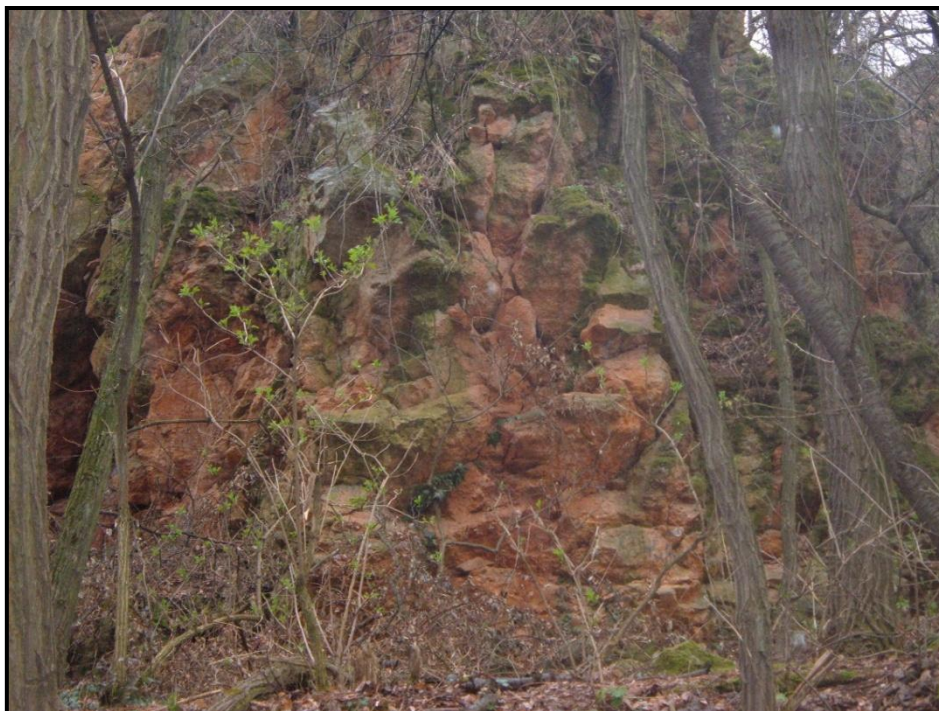
**6.1.2.** A Megyer-hegytől északra található vulkáni kúp a Király-hegy, amit szintén vulkáni tufa épít fel, amelyet a vulkáni utóműködés során hidrotermális folyamatok értek (1.táblázat). A bányát 1850-ben nyitották, és a benne található kőzetet Hazslinszki Frigyes az Eperjesi Kollégium geológusának vezetésével kezdték bányászni. A kőzet magasabb  $\text{SiO}_2$  tartalmú, mint a Megyer-hegyi, így nagyobb szilárdságú és kopásállóságú. A Király-hegy kőzetanyaga hasonló a Megyer-hegy kőzetanyagához, de ez kovásodottabb változat (59. kép) (DR. KISS G.- BARKÓ O. 2001).

Az itt található riolittufa előfordulása a vizsgált műemlék épületekben: Képtár, Támfal I.; Képtár, Szent Erzsébet út felőli oldal; Képtár, Támfal III.; Móricz féle ház keleti fala. Polgármesteri hivatal, kazánház; Rákóczi u. 22., udvar, pince szellőző kerete; Református templom kerítés keleti fala; Református templom, keleti fala; Református templom kerítés dél-keleti fala. Református templom lábazat keleti fala; Szent József utca 66., pince északi fala.

**59. kép: Sárospatak, Király-hegy, felhagyott bánya, alsó bányaudvar**

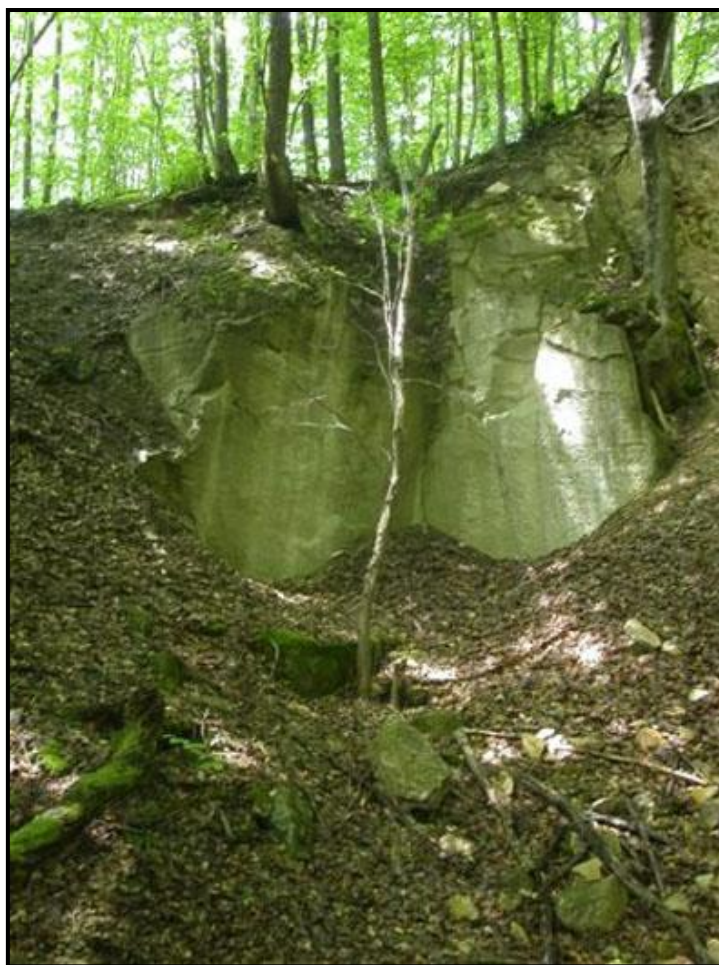
**6.1.3.** Vágáshutától délkeletre, a Gyökér-völgy és Nyilazó-völgy találkozásánál található egykori kőfejtő felső bádeni korú összesült riolit ártufát tartalmaz (1. táblázat) Károlyfalvától északra lévő nyilazói bányából fejtették, mely sárgás színű finomszemcséjű kissé meszes trachittufa (60. kép). Ez is ősi bánya, épen úgy, mint a megyeri, míg az Árpád-házi királyok alatt művelés alatt lehetett. A XV-ik századból faragással díszített darabok találhatók Sáros-Patak környékén a bánya kövéből. Ez könnyen faragható építőkő, melyet a városban a szükséglethez képest építésre használnak fel (SCHAFARZIK F. 1904).

Az itt található riolittufa előfordulása a vizsgált műemlék épületekben: Református kollégium Tudományos Gyűjteményi Múzeuma előtt álló kályhatalp, Móricz féle ház, homlokzat

**60. kép: Nyilazó bánya részlete,-GÁLNÉ KACZVINSZKI J. 2006-**

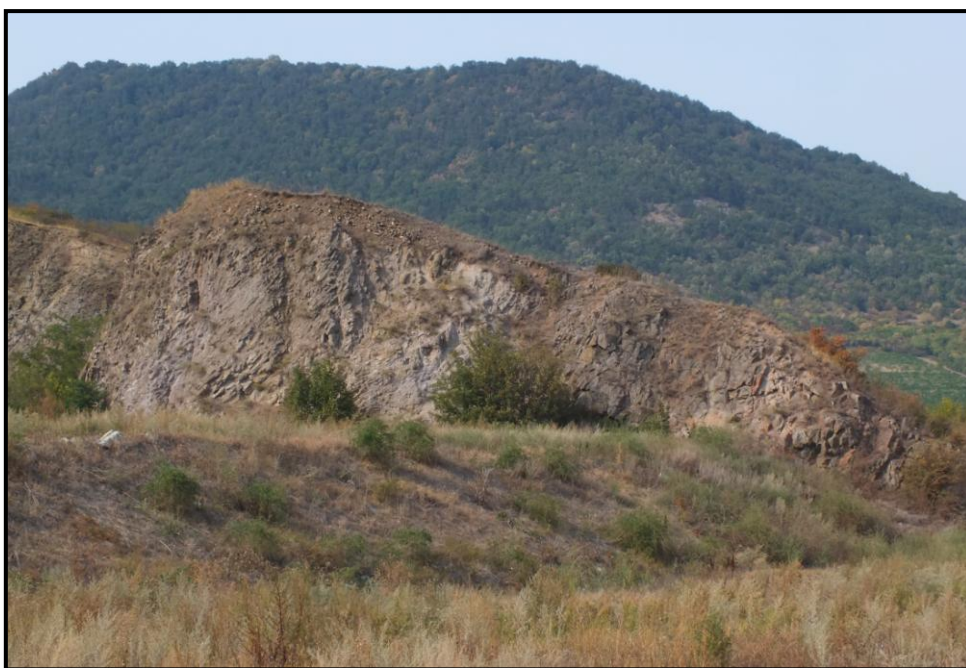
**6.1.5.** A 37-es főúttól 800 méterre, Bodrogkeresztúrtól északra található az a fejtés, melyből szürkésfehér likacsos riolittufát bányásznak a mai napig (1. táblázat) (61. kép).

**61. kép: Nagy bánya a 37-es főút mentén Sárospataktól Észak-keleti irányban**

Az itt található riolittufa megfigyelhető a következő vizsgált műemlék épületekben: Attila u. 9. sz. alatti lakóház homlokzata; Ispotály köz 1., pincéjének dél-keleti fala; Ispotály köz 1., ablakkeret. Református kollégium, Nagykönyvtár helységeiből, ajtókeret 1. emelet. Polgármesteri hivatal, udvar, ablakkeret; Rákóczi u. 22., udvar, boltív keret; Rákóczi u. 24., faragott ajtókeret; Református templom harangtorony; Zsidó fürdő észak-keleti fala; Szent József utca 66., pince északi fala; Szent József utca 66., pince északi fala.

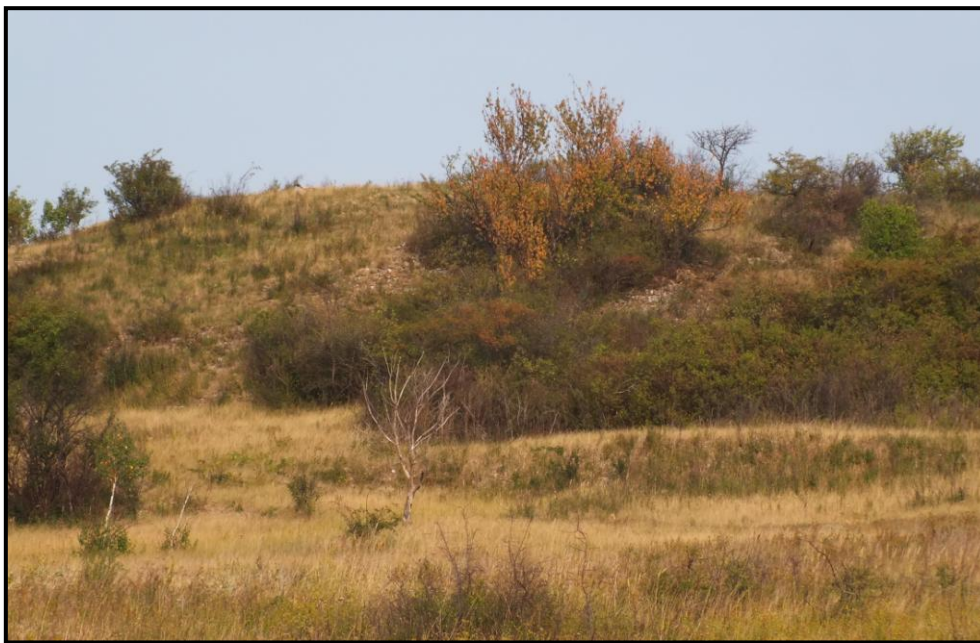
**6.1.6.** A Somlyód Sárospatakot Sátoraljaújhellyel összekötő 37-es út mentén helyezkedik el. Sárospatak-Végardót elhagyva a végardói elágazástól kb. 1,5 km-re a jobb oldalon látható (1. táblázat). A végardói riolittagozatba sorolható világos -szürkés-fehér, ritkábban rózsaszín-sárgás- miocén korú riolitot a Somlyód oldalában több helyén tárták fel (62. kép). A kőzet az erózióknak kitett helyeken erősen mállik, a keményebb kőzetalkotók -kvarc, földpátok- kipotyognak és a feltárások alján, ill. időszakos vízfolyásokban összegyűjthetők. A hegy keleti oldalán agyagosodás észlelhető (<http://www.geomania.hu/lelohely.php?lelohely=344>).

**62. kép: Somlyód hegy oldalában a 37-es főút mentén Sárospataktól Észak-nyugati irányban**

Az itt található riolit a megfigyelt műemlék épületekben: Attila u. 9. sz. alatti lakóház homlokzata; Képtár, Támfal II.; Református kollégium Tudományos Gyűjteményi Múzeuma előtt álló szemöldökkő; Móricz féle ház, homlokzat; Rákóczi u. 17. Petőfi féle ház udvarának déli falrész; Rákóczi u. 17.; Petőfi féle ház udvarának déli falrész; Református templom, kerítés keleti fala; Református templom kerítés nyugati fala; Zsidó fürdő keleti fala; Szent József utca 66., udvar hátsó része.

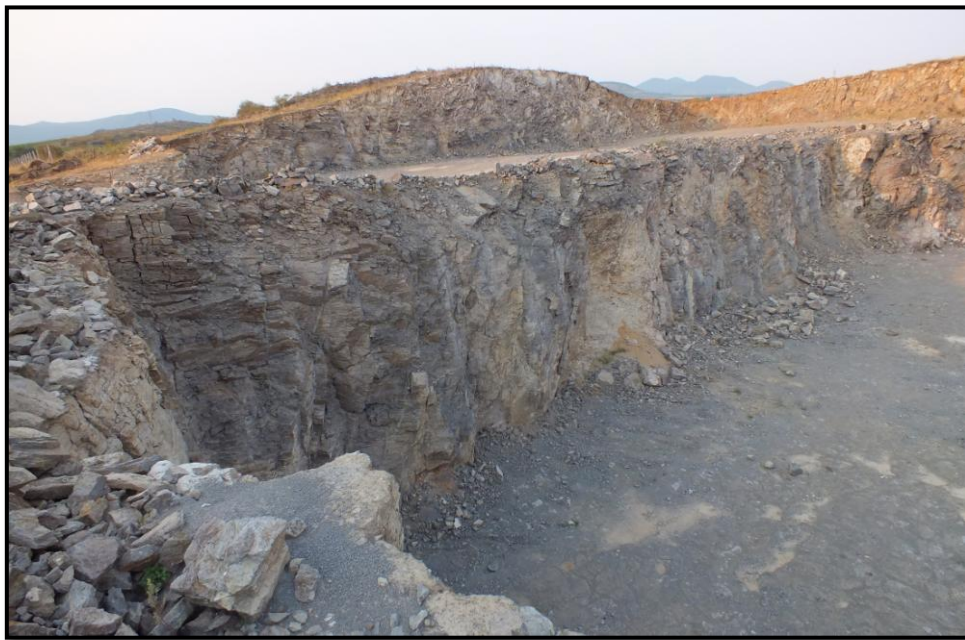
**6.1.7.** Barnás-szürke, középszemű piroxén-andezit a Sárospatak tulajdonát képező régi kőbányából, mely 1,2 km-nyire nyugatra, az ún. Páncél-hegyen fekszik (1. táblázat) (63. kép). Ezen bánya anyaga, évenként mintegy 600 kmtr., nyers állapotban útalapozásra és útkavicsolásra szolgál (SCHAFARZIK F. 1904).

**63. kép: Kőbánya, Páncél-hegy, Hercegkút közelében, Sárospataktól Észak-nyugati irányban**

Az itt található riolit a megfigyelt műemlék épületekben: Szent József utca. 66., sziklakert.
