**SZENT ISTVÁN EGYETEM**  
MEZŐGAZDASÁG- ÉS KÖRNYEZETTUDOMÁNYI KAR  
KÖRNYEZET- ÉS TÁJGAZDÁLKODÁSI INTÉZET  
TERMÉSZETVÉDELMI ÉS TÁJÖKOLÓGIAI TANSZÉK

# **KISKUNHALAS KÖRNYÉKI HULLADÉKLERAKÓ JÖVŐBENI KÁRMENTESÍTÉSÉNEK TERMÉSZETVÉDELMI SZEMPONTÚ HATÁSBECSLÉSE**

**Készítette:**  
Kende Zoltán  
SZIE-MKK/KTI 2. évfolyam  
Természetvédelmi mérnök M.Sc. hallgató

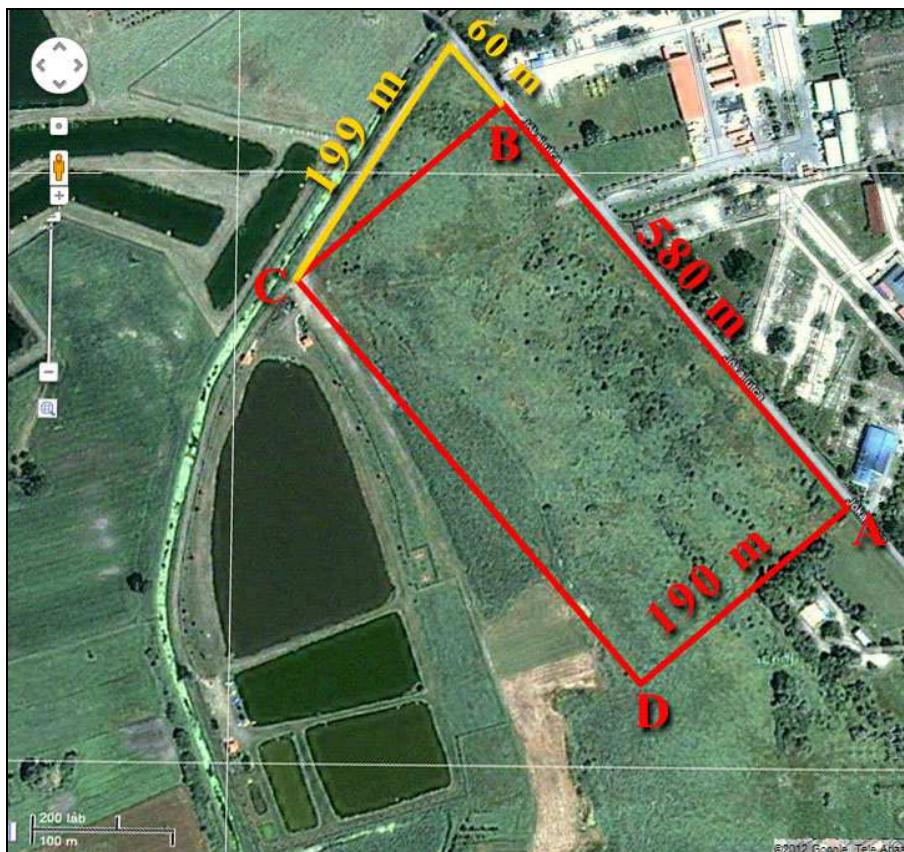
6. ábra: a Cönológiai felvételezés lehatárolt területe (Térkép forrása: Google Maps, 2012)

A cönológiai vizsgálatnak az első lépése maga a felméréendő terület, – amelyet a 6. ábra mutat – lehatárolása és bemutatása. A dolgozat eddigi részében már bemutattam a táj kialakulását és használatát. Maga a cönológiai felvételezés területe a bezárt hulladéklerakó, ennek köszönhetően ott módfelett degradált és zavart a növénytakaró. A talajviszonyok rendkívül rosszak és a talajvíz is szennyezett a tényfeltárási záródokumentáció szerint. Emiatt ezen a területen valószínűleg olyan fajokat fogok találni, amik jól tűrik ezen zavart körülményeket és egyfajta indikátorként is viselkednek.

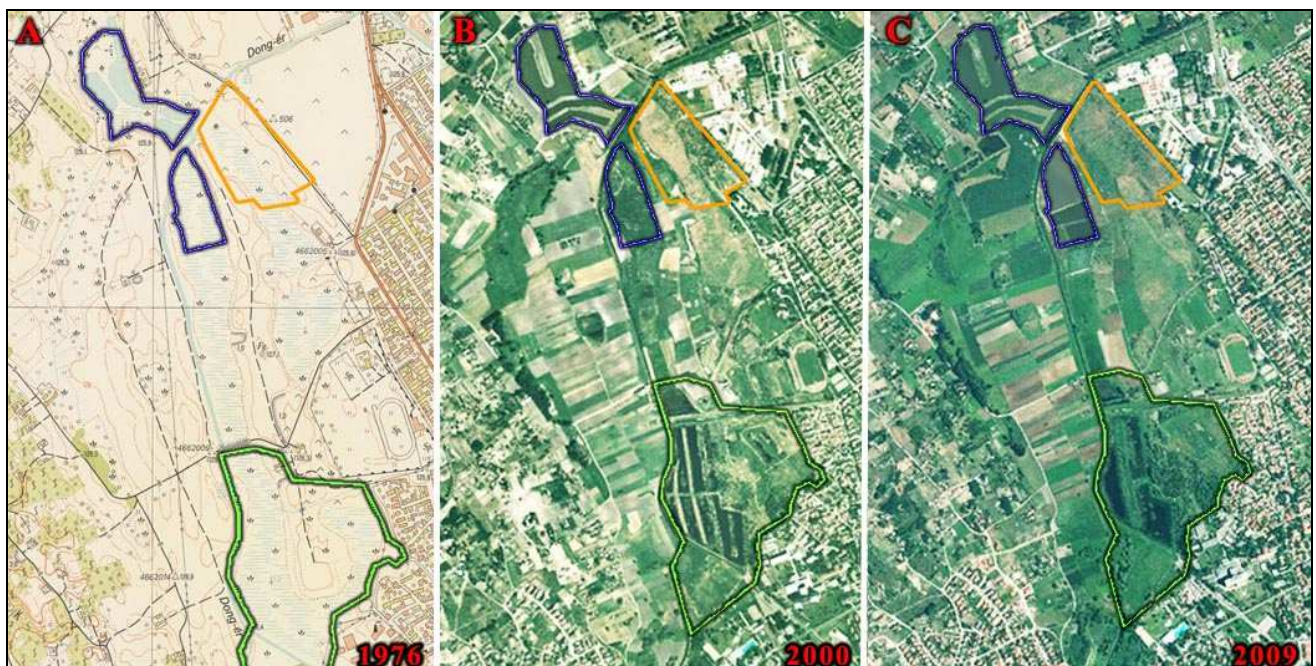
10. ábra: A bezárt hulladéklerakó és környékének változása 1976–2009 között. (Sárga: bezárt hulladéklerakó; kék: magán horgásztavak; zöld: helyi jelentőségű védett természeti terület; Adatok forrása: Földmérési és Távérzékelési Intézet, 2012)

A település fejlődése és a táj változása igazán az 1950-es évektől kezdődően indult meg rohamléptekkel. Ahogy azt a 10. ábra is jól mutatja. Az 1976-ban készült Hazai-féle topográfiai térképen (10/A ábra) már jobban beépült a hajdani tómeder és környéke, valamint a vizes üde foltok is eltűnő félben voltak lényegében, de még mindig volt nyílt vízfelület.

A 10/B-C ábrák pedig 2000 és 2009-ben készült ortofotók, amiken azt lehet látni, hogy a hajdani tómeder teljesen kiszáradt, de a területen 2000 táján elkezdtek kialakítani a mostani két már említett magán horgásztavat, valamint az 1993-ban bezárt hulladéklerakón lévő növényzet fejlődése is jól megfigyelhető. Összességében kijelenthető, hogy a hajdani Nagy-tó medre a lecsapolás ellenére napjainkban is egy üdőbb folt a város közepén, köszönhetően a magasabb talajvíz szintnek, a tómeder mélyebb fekvésének és az agyagtartalmú talaj összetételének.
