**AZ IZSÁKI KOLON-TÓ ÉLŐHELY-REKONSTRUKCIÓJÁNAK TÁJTÖRTÉNETI  
VONATKOZÁSAI ÉS MAKROFITON MONITORINGJA**

LANDSCAPE HISTORICAL ASPECTS AND MACROPHYTE MONITORING OF THE  
HABITAT RESTORATION ON THE LAKE KOLON AT IZSÁK

Készítette: Hollósi Aranka Zsófia

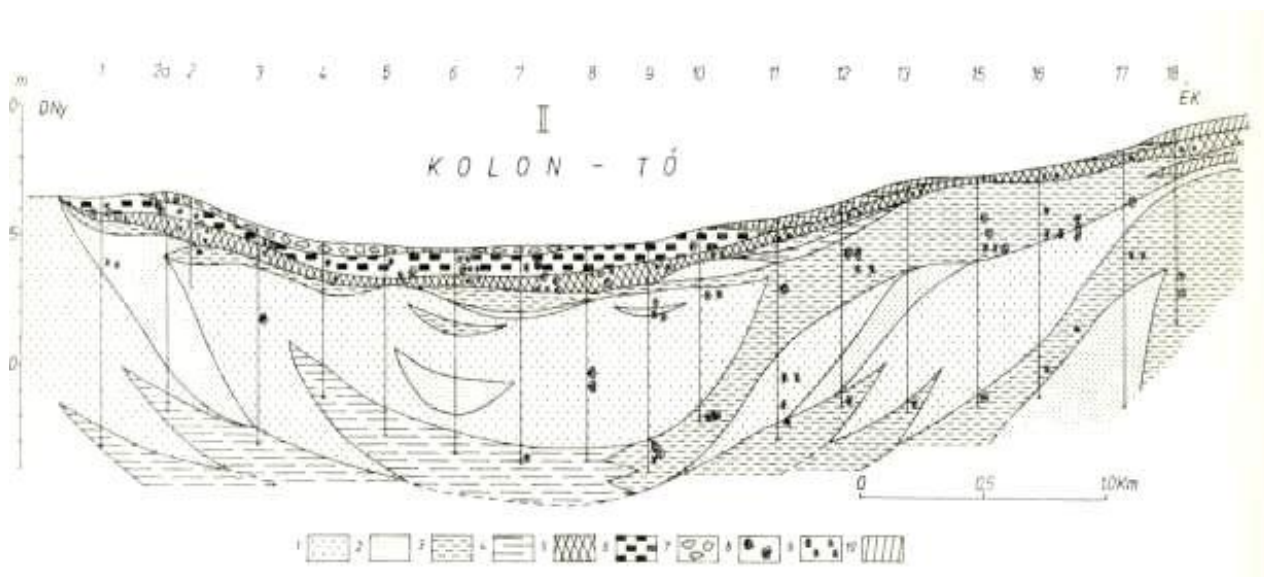
2. ábra: Földtani szelvény a Kolon-tóról (MOLNÁR et al. 1979)

1. apró szemű futóhomok, 2. finom szemű futóhomok, 3. durva kőzetliszt, 4. finom kőzetliszt, 5. tőzeg vagy tőzeges üledék, 7. mesterséges feltöltés, 8. csigában gazdag réteg, 9. mocsári jellegű réteg, 10. talajosodott réteg (humusos)

A Kolon-tó földtani felépítéséről a JATE Földtani és Őslénytani Tanszéke 1970-ben külön kutatást készített (2. ábra). A kutatásban több mint ötven, 10 m-es fúrást végeztek közel az Alsó-Matyói töltés nyomvonalához. A homokos-kavicsos folyóvízi üledéket csak a tó északi részében érték el, a többi részén finom és durva kőzetlisztre letek. Ez valószínűleg a csapadékkal mosódott be a folyóvízi feltöltés utolsó fázisában (SZTAKÓ, 2010).

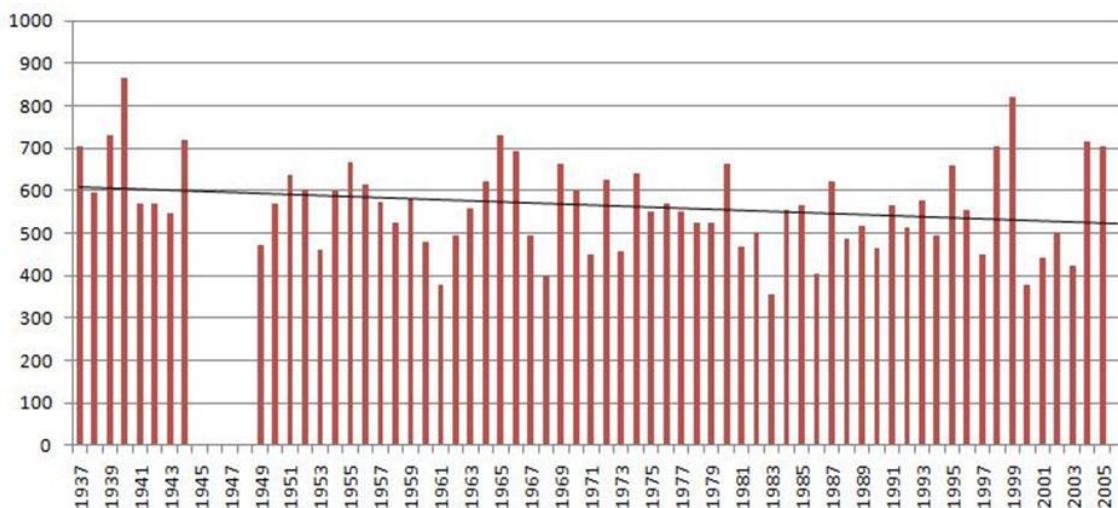
3. ábra: Soltszentimrei csapadékmérések mm-ben (http1)

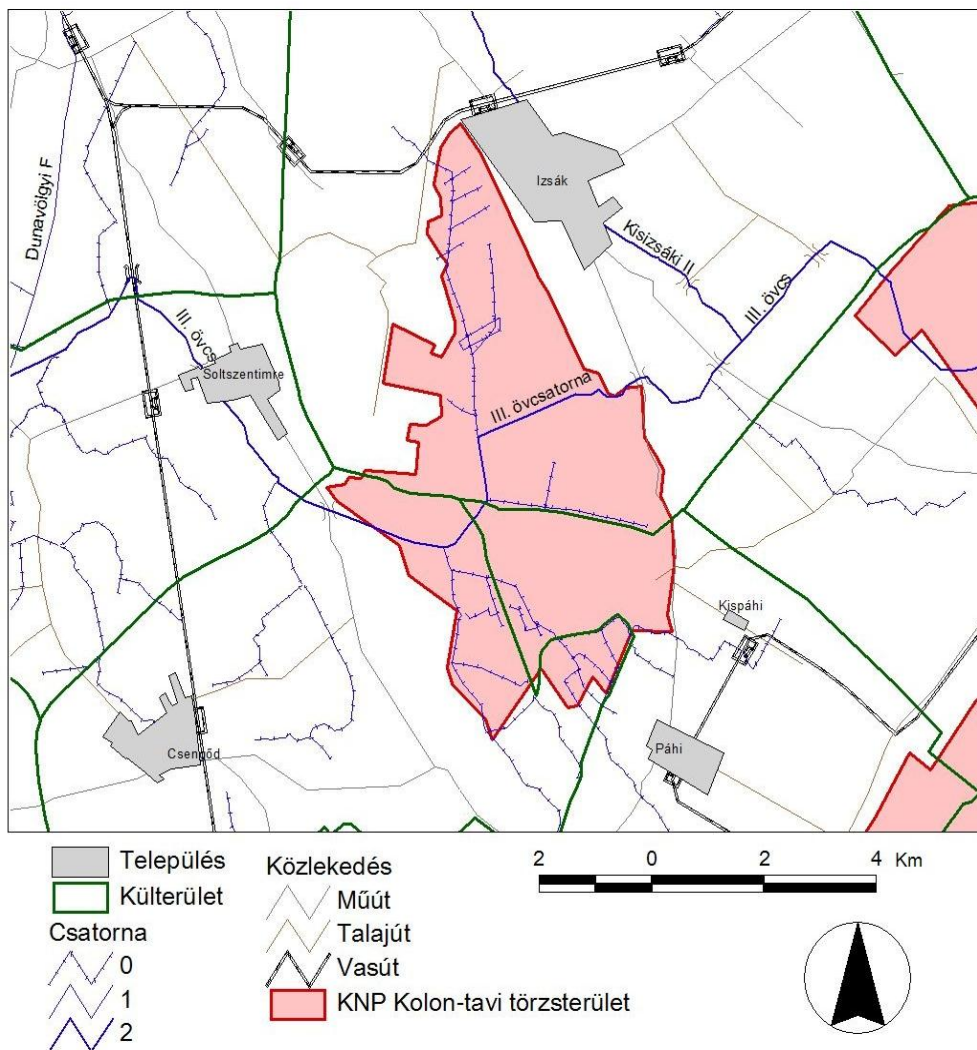
4. ábra: A Kolon-tó csatornái (Hollósi 2012, SZEBELLÉDI, 2002 alapján)

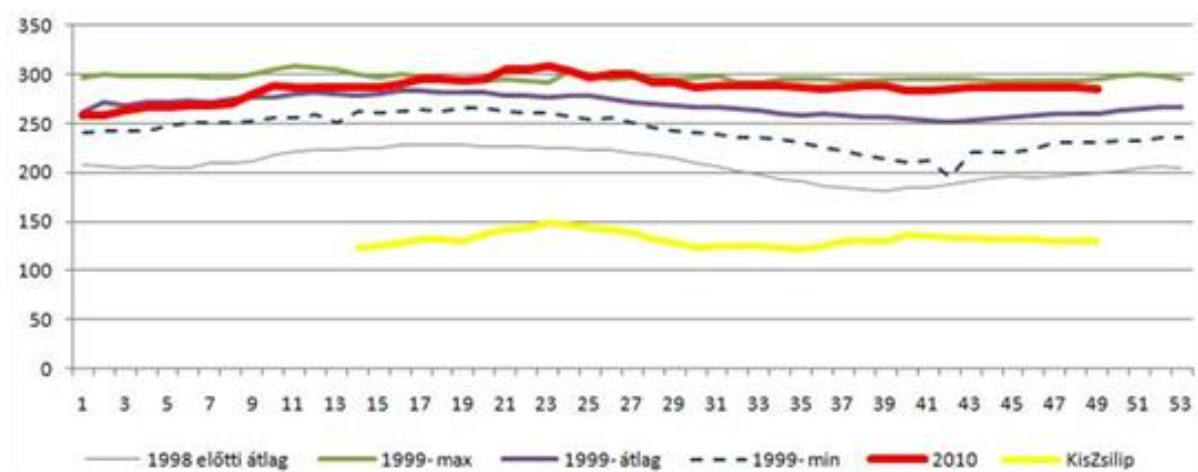
5. ábra: Kulléri és a Kis-zsilip adatai cm-ben (http2)

A nád vágása során is előfordulnak időszakos nyílt vízfelületek, azonban ezen vizes élőhelyek fenntartásához szükséges ökológiai vízmennyiséget folyamatosan szabályozni kell (KELEMEN, 1998). Ezt teszi lehetővé a KNPI kezelésében álló Kulléri-zsilip (5. ábra) 285 cm-es elfogadott üzemvízszintje (IVÁNYOSI, 1987).

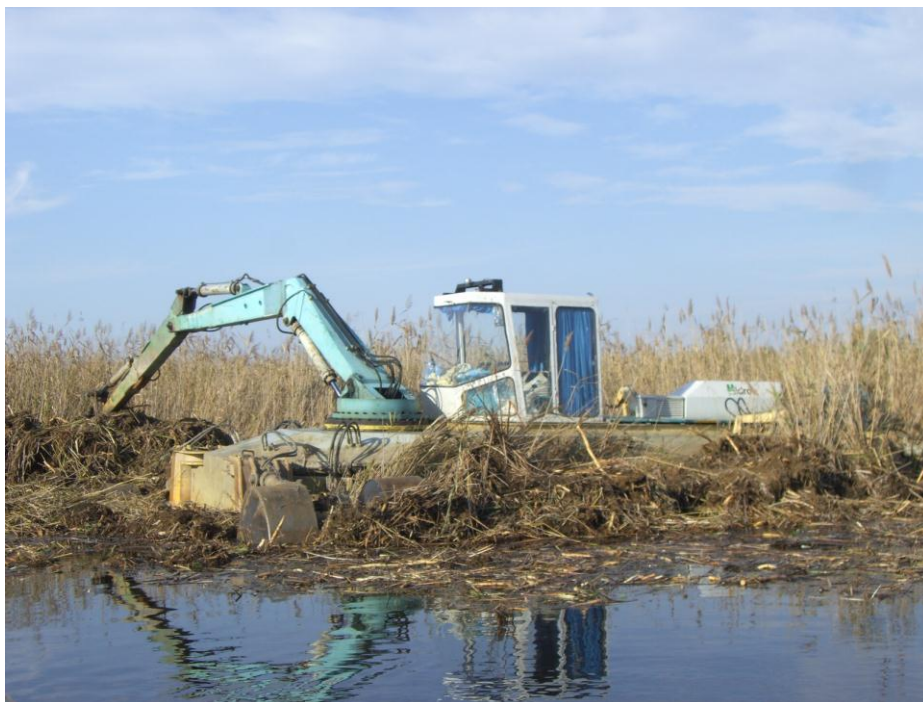
9. ábra: Kotrógép a Tókásban (Fotó: Hollósi Aranka)

A Kolon-tó esetében mintegy 40 ha vízfelületet alakítottak ki az eredetileg is mélyebb részek kotrásával, illetve ezek összekötésével (9. ábra). A Tókás kialakításának célja, hogy megállítsák a jégkorszaki lápmaradvány elmocsarasodását, ami az utóbbi évtizedekben veszélyes mértéket öltött. A beavatkozás alapvető változásokat okoz a területen: pl. szabályozható vízállás, vízáramlás lehetővé tétele, nagy nyílt vízfelületek és óriási víz-nádas szegély létrejötte.

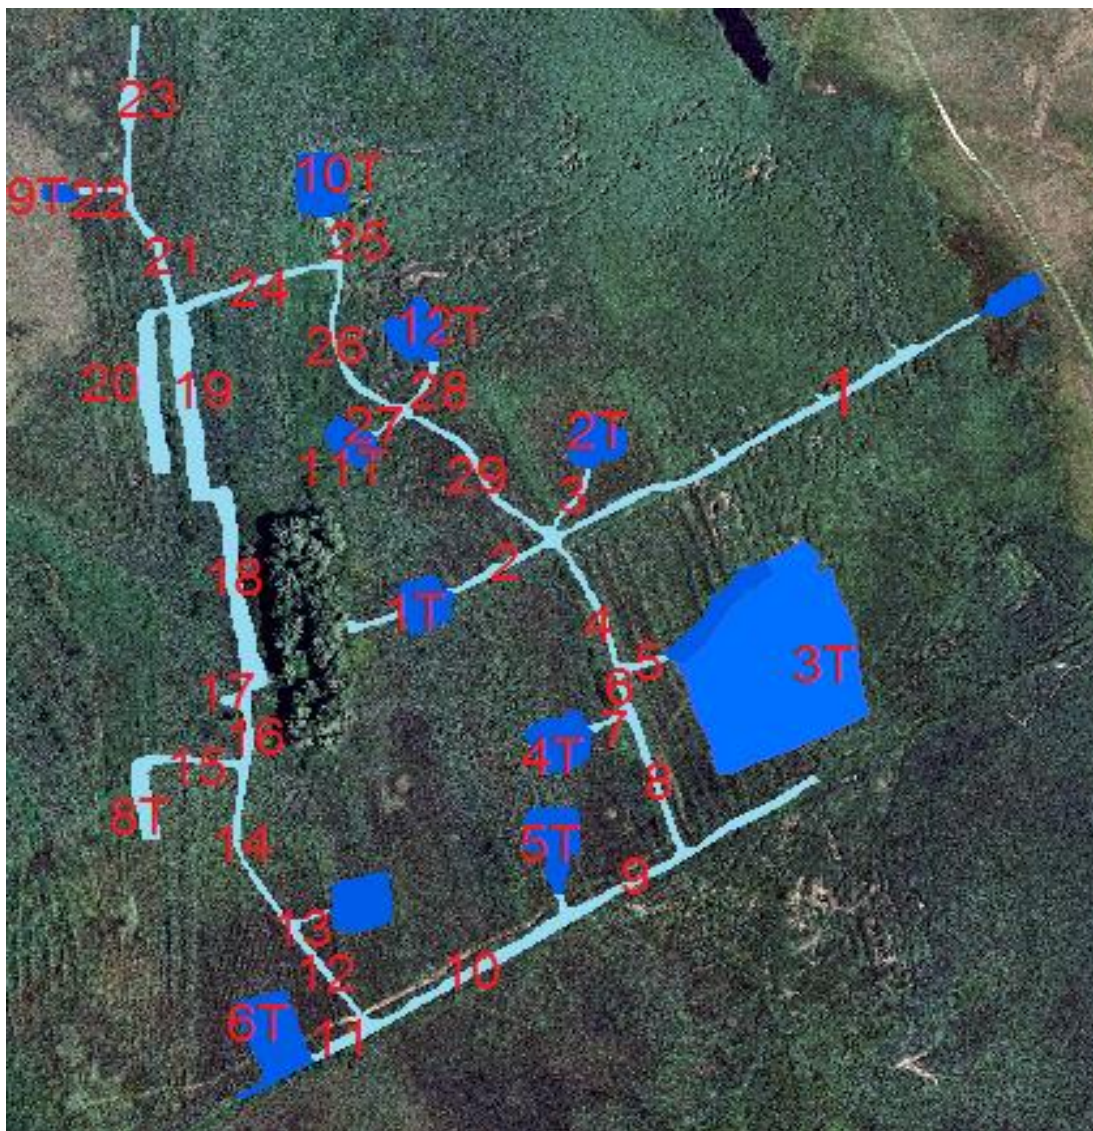
10. ábra: A Tókás szakaszai számokkal és a tókák száma+T (mint tóka) megjelöléssel

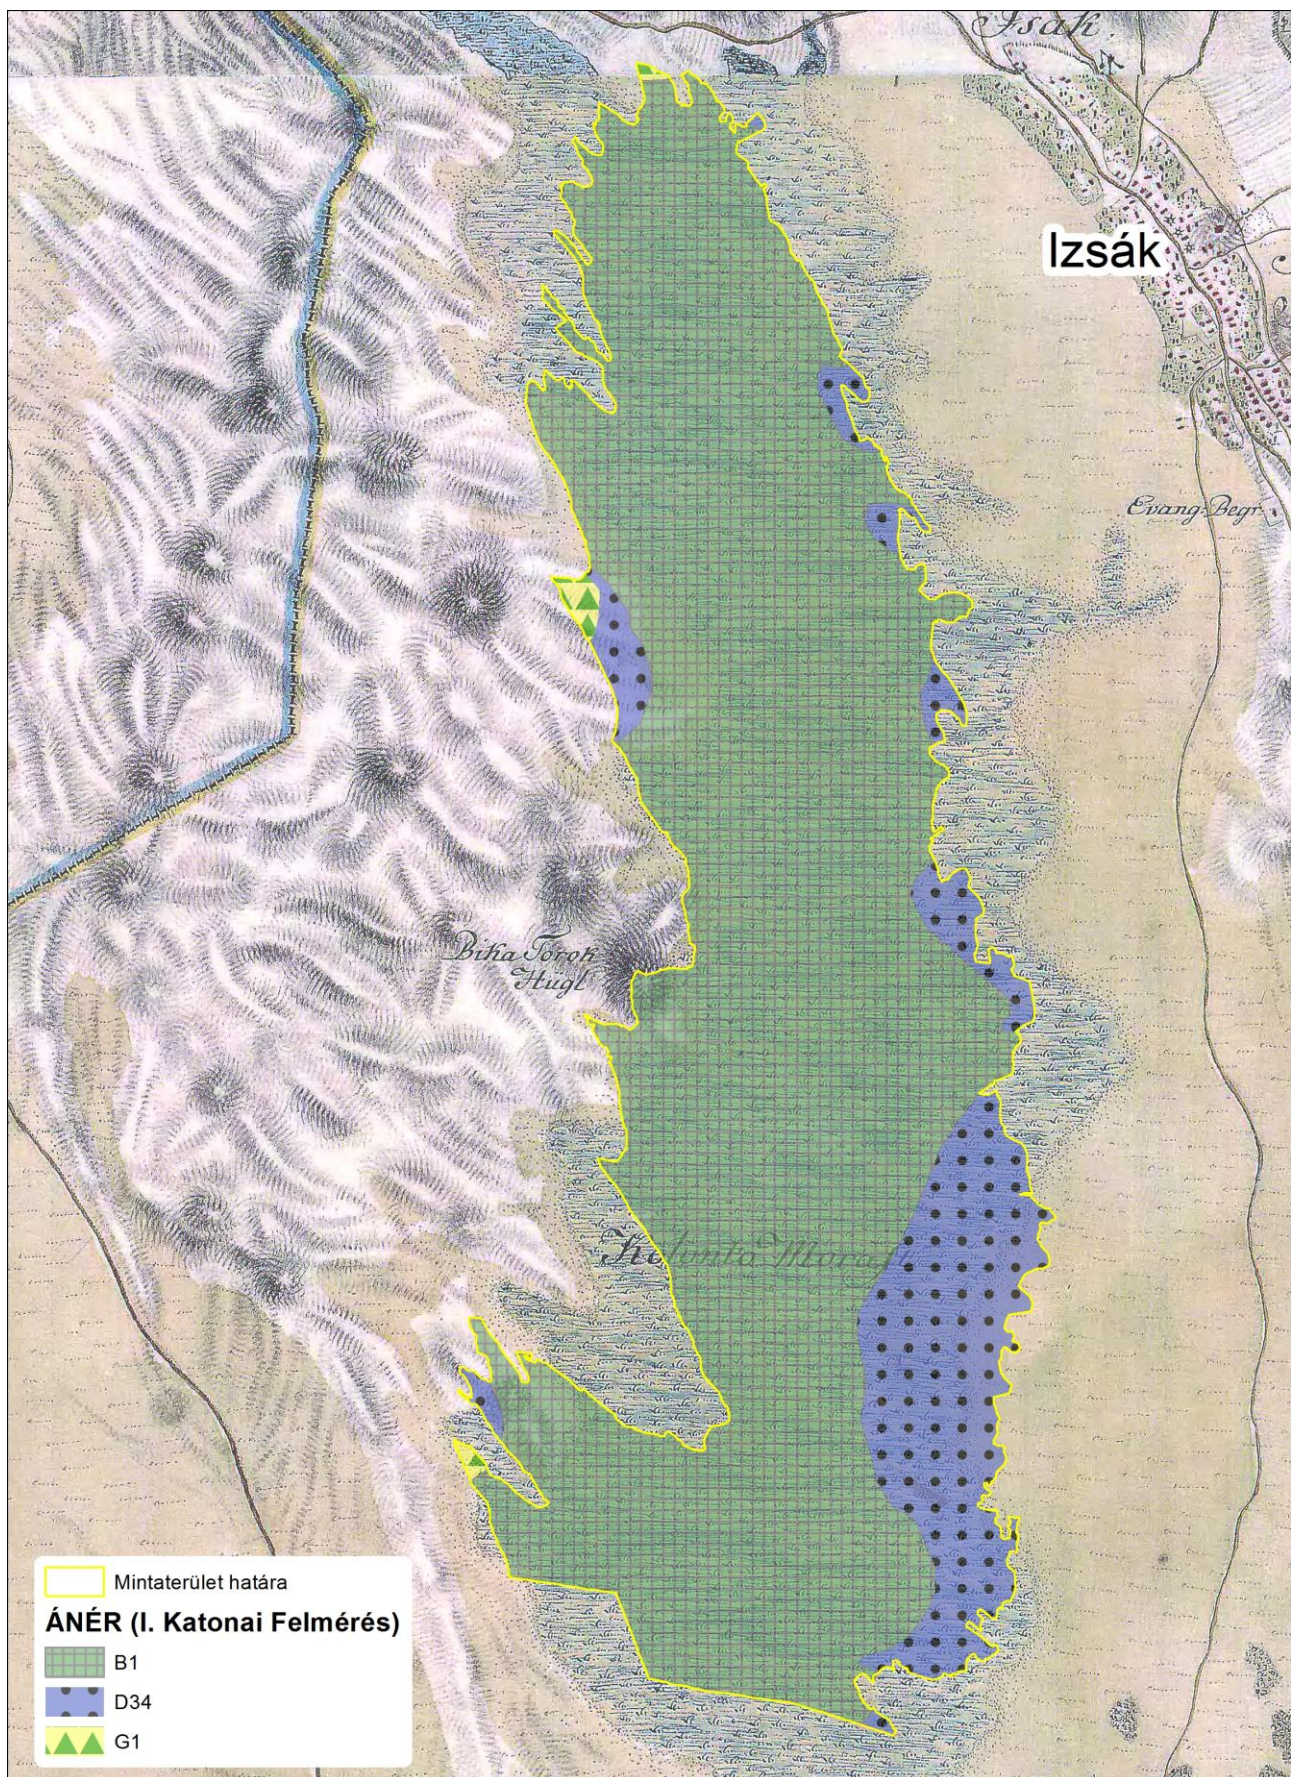
11. ábra: I. Katonai Felmérés (1783) és a mintaterület származtatott élőhelytérképe

Az úthálózat már jelölve van a térképen, de egyéb ember alkotta vonalas létesítmények, mint például vasúthálózat vagy csatornázás még nem bontották meg a tájat. Összességében nézve a mainál sokkal természetesebb képet nyújthatott a terület.

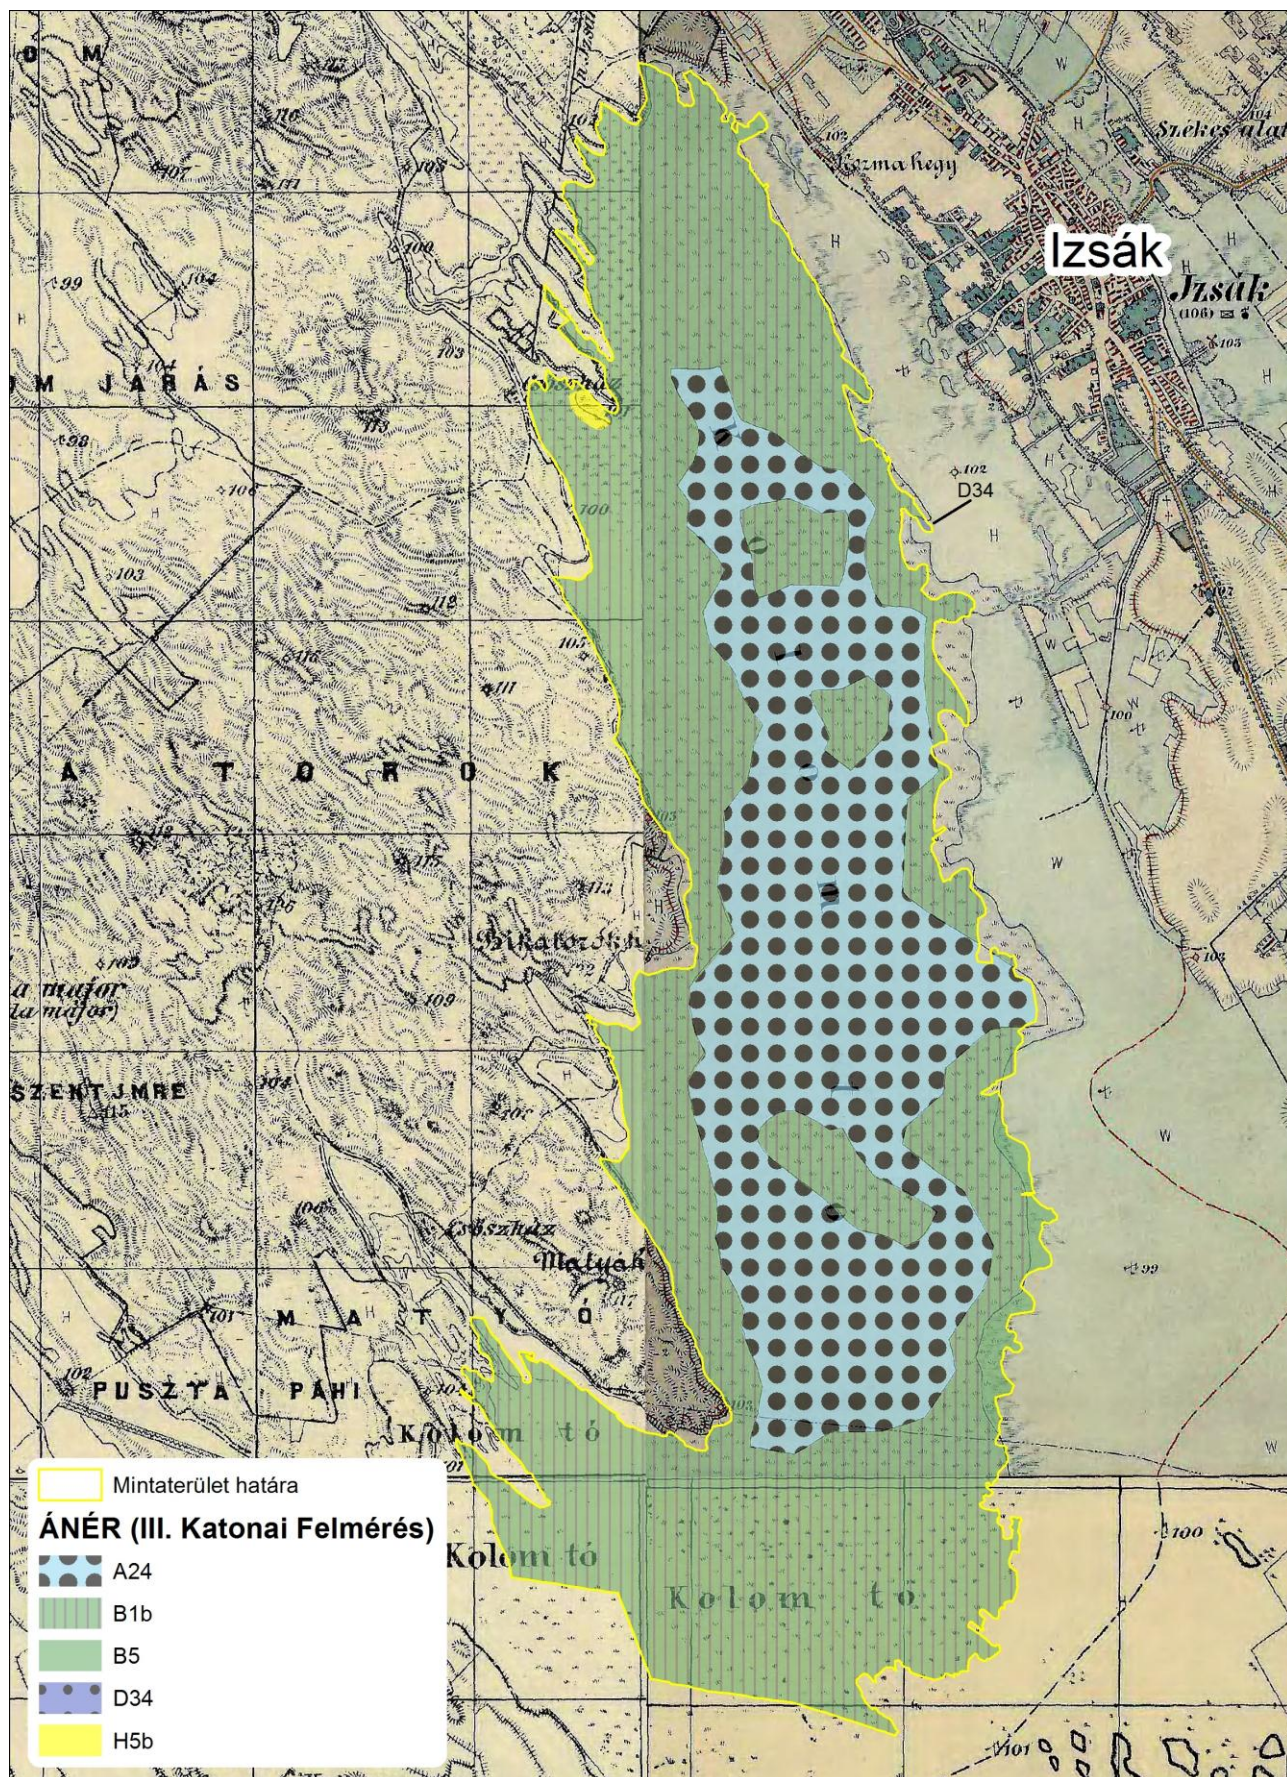
13. ábra: III. Katonai Felmérés (1881-83) és a mintaterület származtatott élőhelytérképe

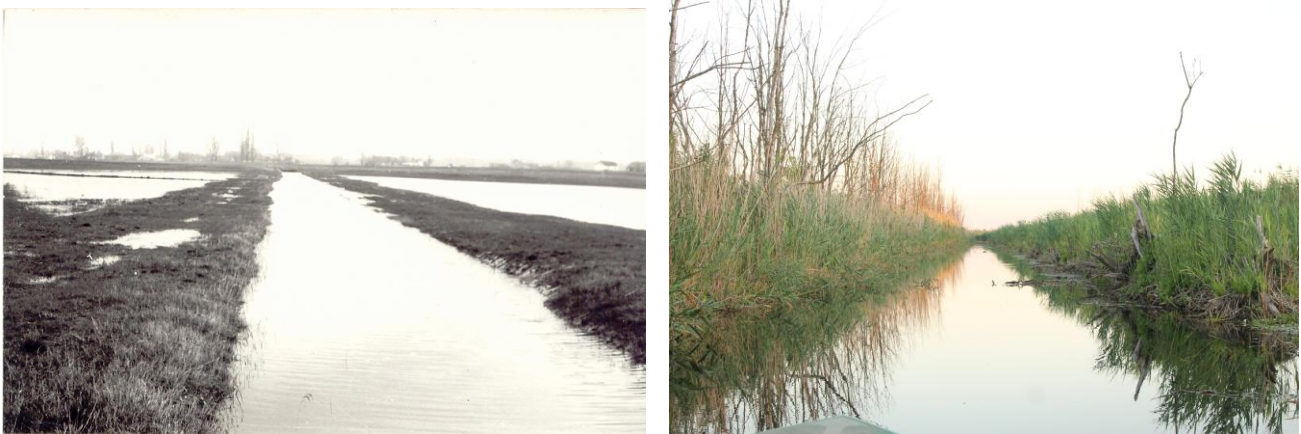
14. ábra: A Kolon-tó csatornái az 1950-60-as években (http3) és a 2012-ben kialakított, monitorozást célzó csatornák (Fotó: Hollósi Aranka)

Ekkora már teljesen megjelenik az ember általi beavatkozás hatása a tó életében, ugyanis 1912-ben kezdték meg a Duna-völgyi főcsatorna építését, azonban közbeszólt az I. világháború és a 107 km hosszú főcsatorna 1929-re készült csak el. Ez időben, 1927/28-ban XV/a és XV/b csatorna épült meg a Dunavölgyi-főcsatornába ágazva. A Duna-Tisza közti Homokhátság vizes élőhelyeinek jó néhányát lecsapolták (14. ábra), köztük a Kolon-tavat is, melynek lecsapoló csatornáját 1930-31-ben ásták ki, így a tó fokozatos süllyedése és kiszáradása megindult. A tó eltűnését sokan nézték rossz szemmel, mivel a mocsárvilágban felnőtt embereknek a mindennapi megélhetésüket szüntette meg a tó lecsapolása, hiszen a „lápi” embereket a tó náddal, hallal, vízzel, vízi madarakkal, stb. látta el. Az elégedetlenség másik okai pedig a csatorna rossz megtervezése volt, ugyanis száraz időben mind elvitte a vizet, nedves években pedig elárasztotta a településeket és a szántóföldeket. A gazdák a földjeik kiszáradására panaszkodtak, azonban az öntözőrendszerek kiépítésére támogatást nem kaptak, illetve zsilipek sem szabályozták a csapadékvíz visszatartását.

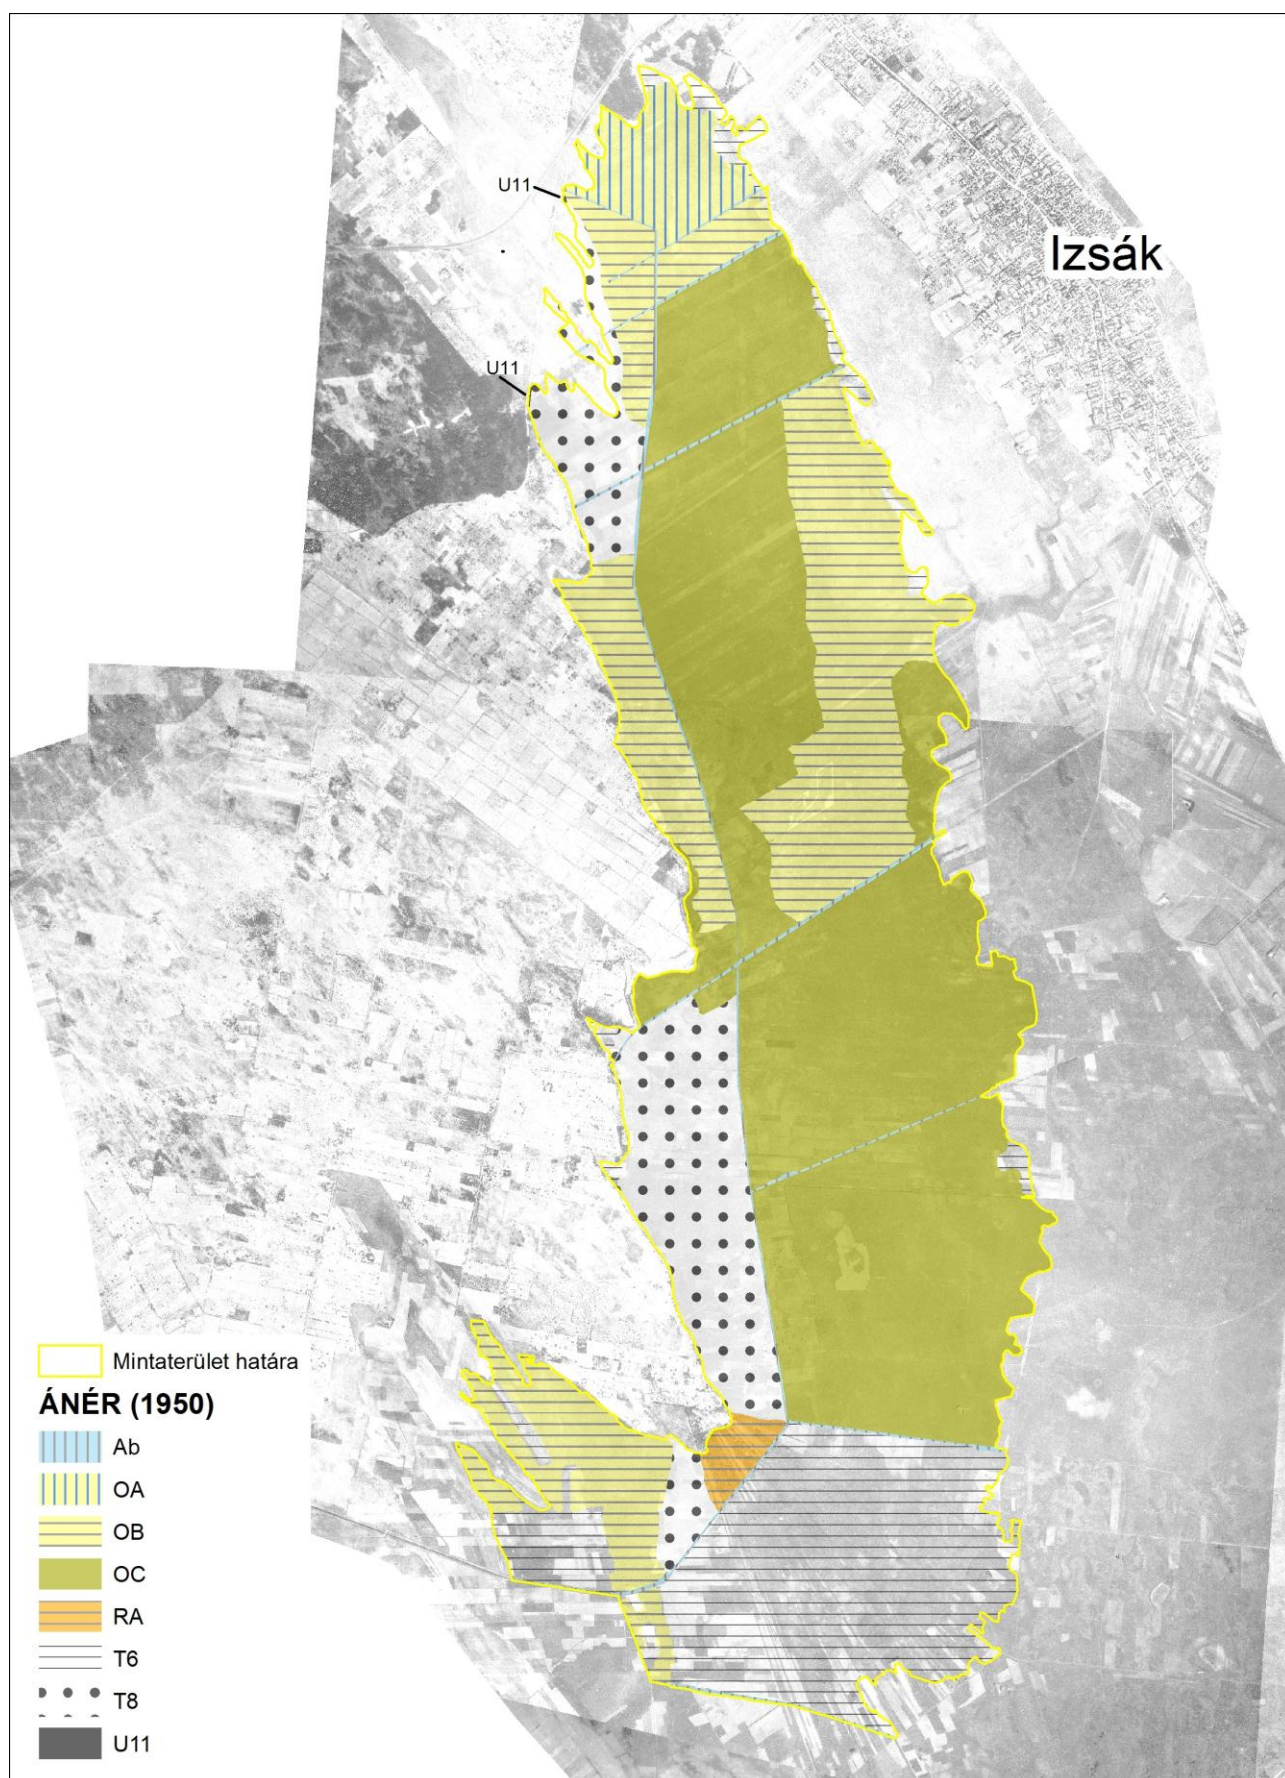
15. ábra: 1950-ben készült fotótérkép és a mintaterület származtatott élőhelytérképe

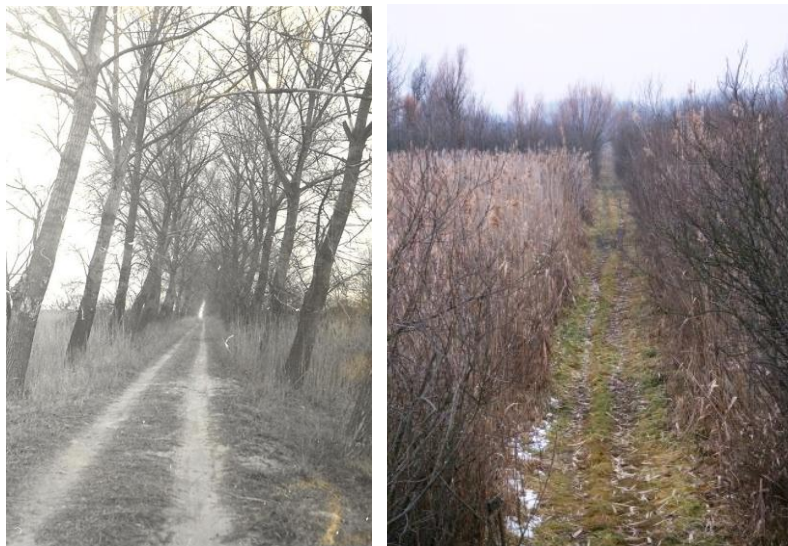
17. ábra: Alsó-Matyói töltés fasora 1990-ben (http5) és a töltés mai képe

A tó északi részének nagyobb vízborítása érdekében, természetvédelmi célból 1981-ben megtörtént az Alsó-Matyói töltés megerősítése (17. ábra). 1981-től a Kis-zsilippel is szabályozható a tó északi része.

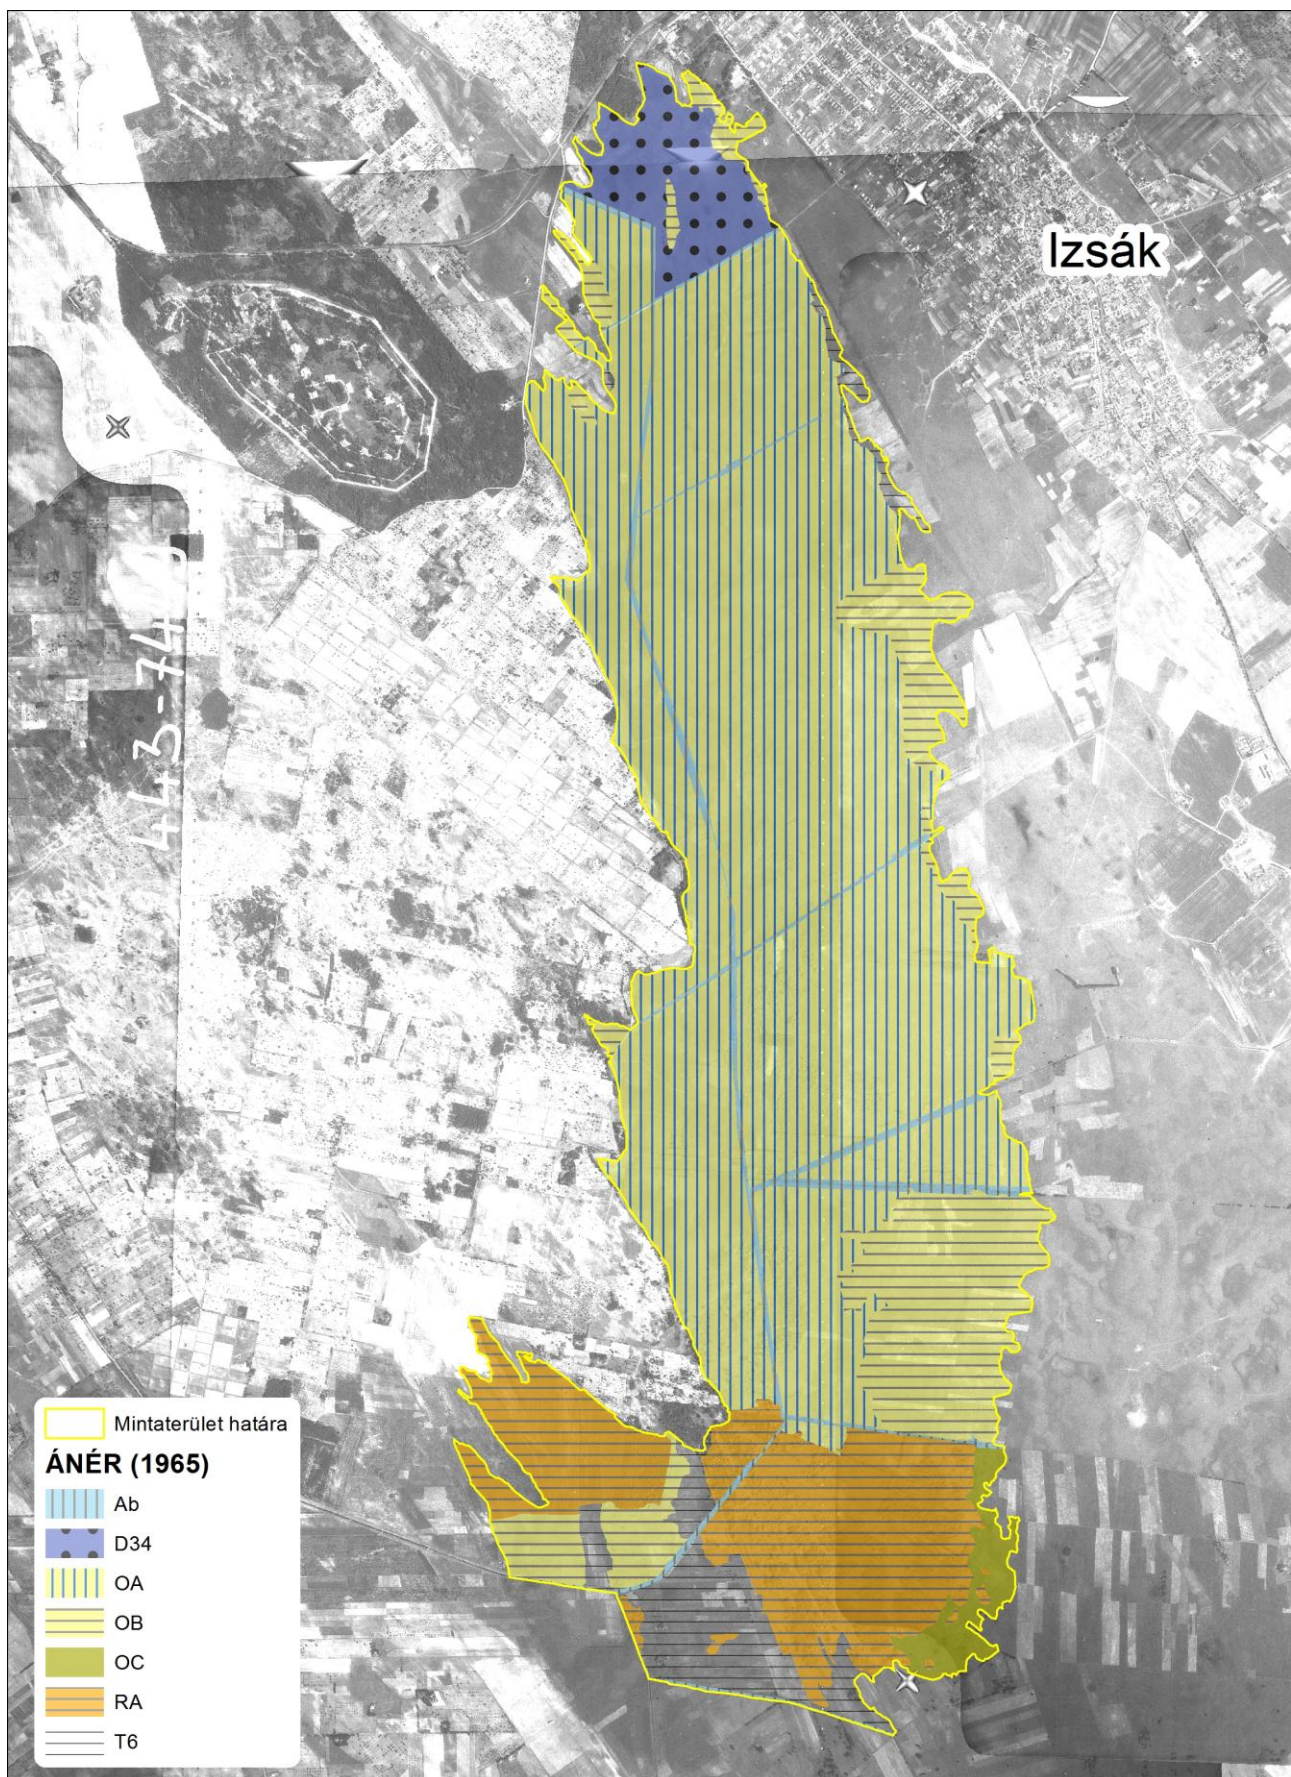
19. ábra: 1965-ben készült fotótérkép és a mintaterület származtatott élőhelytérképe

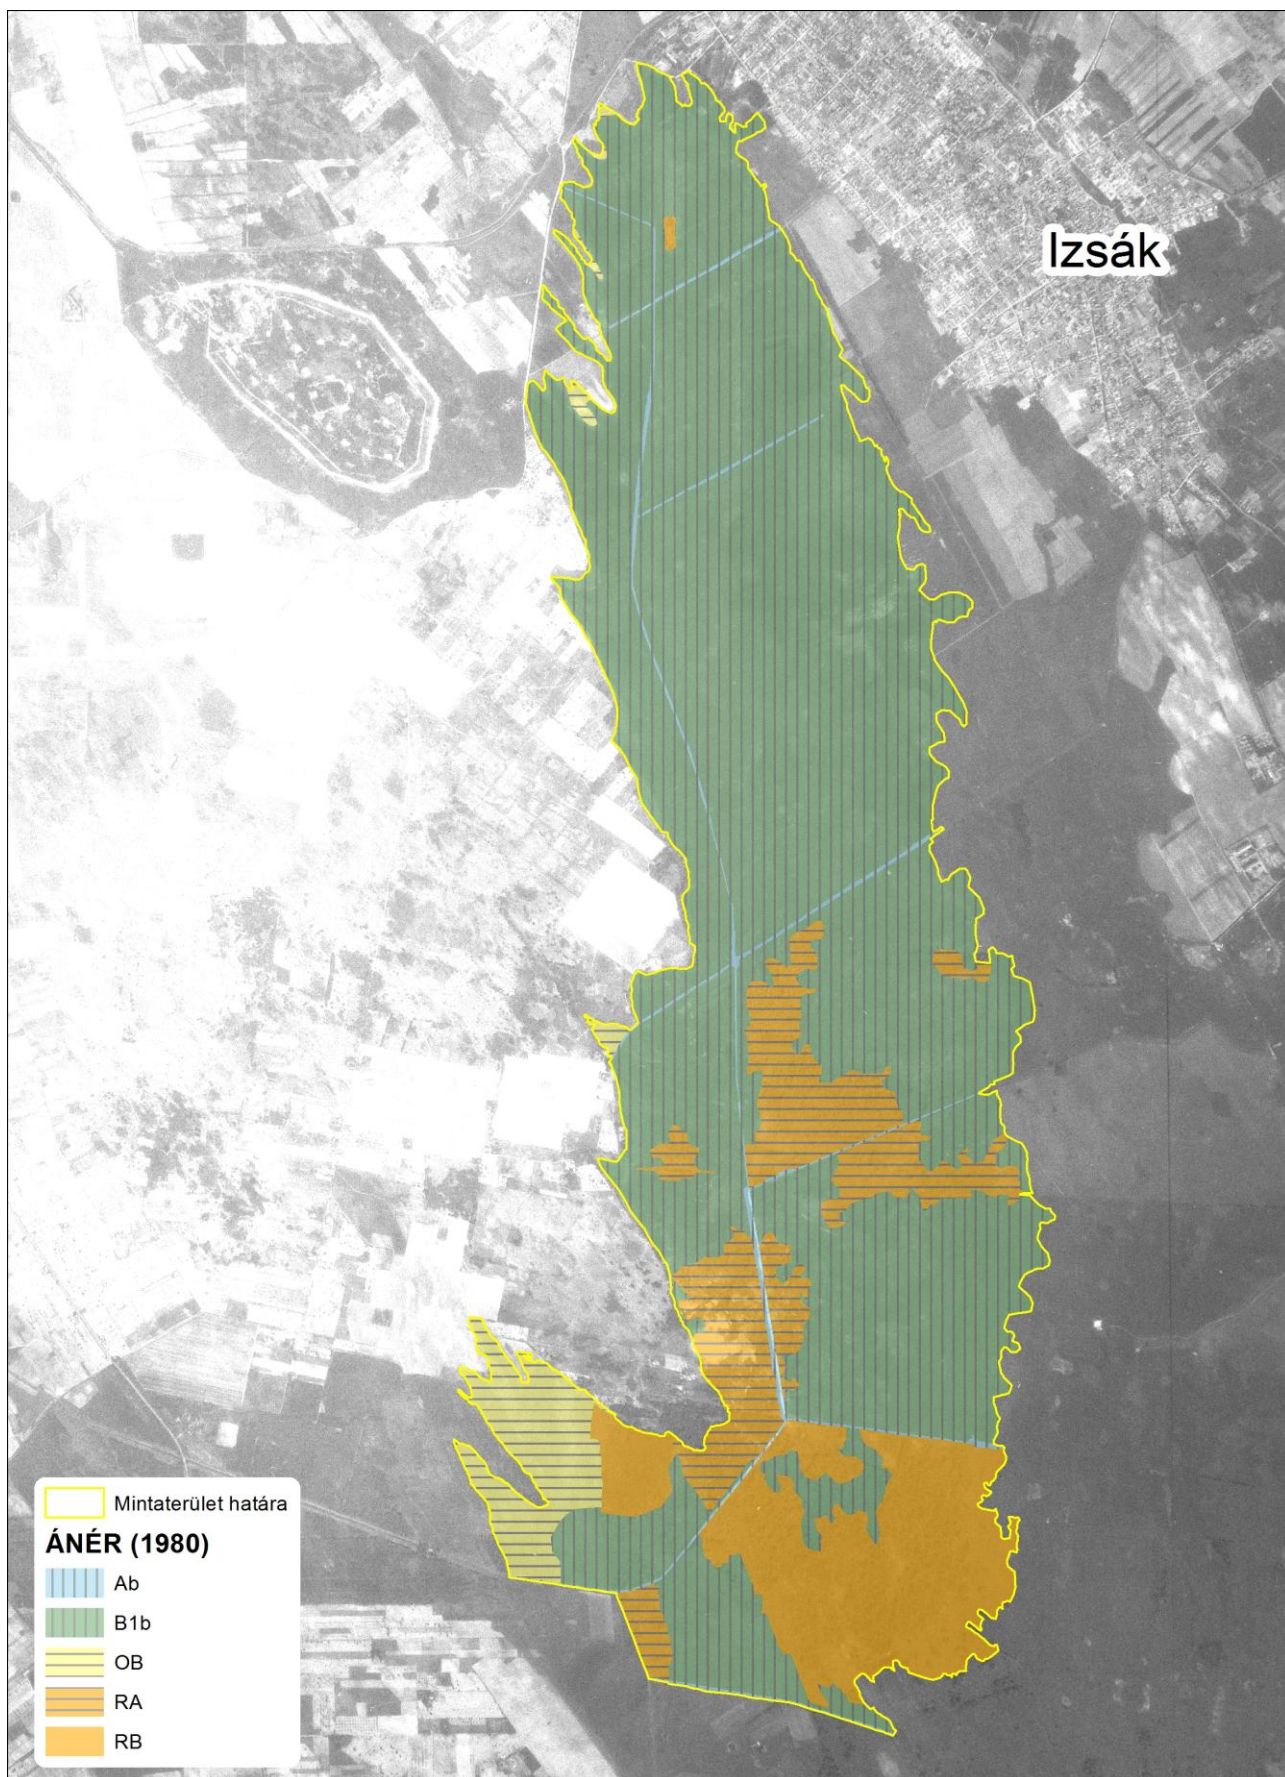
20. ábra: 1980-ban készült fotótérkép és a mintaterület származtatott élőhelytérképe

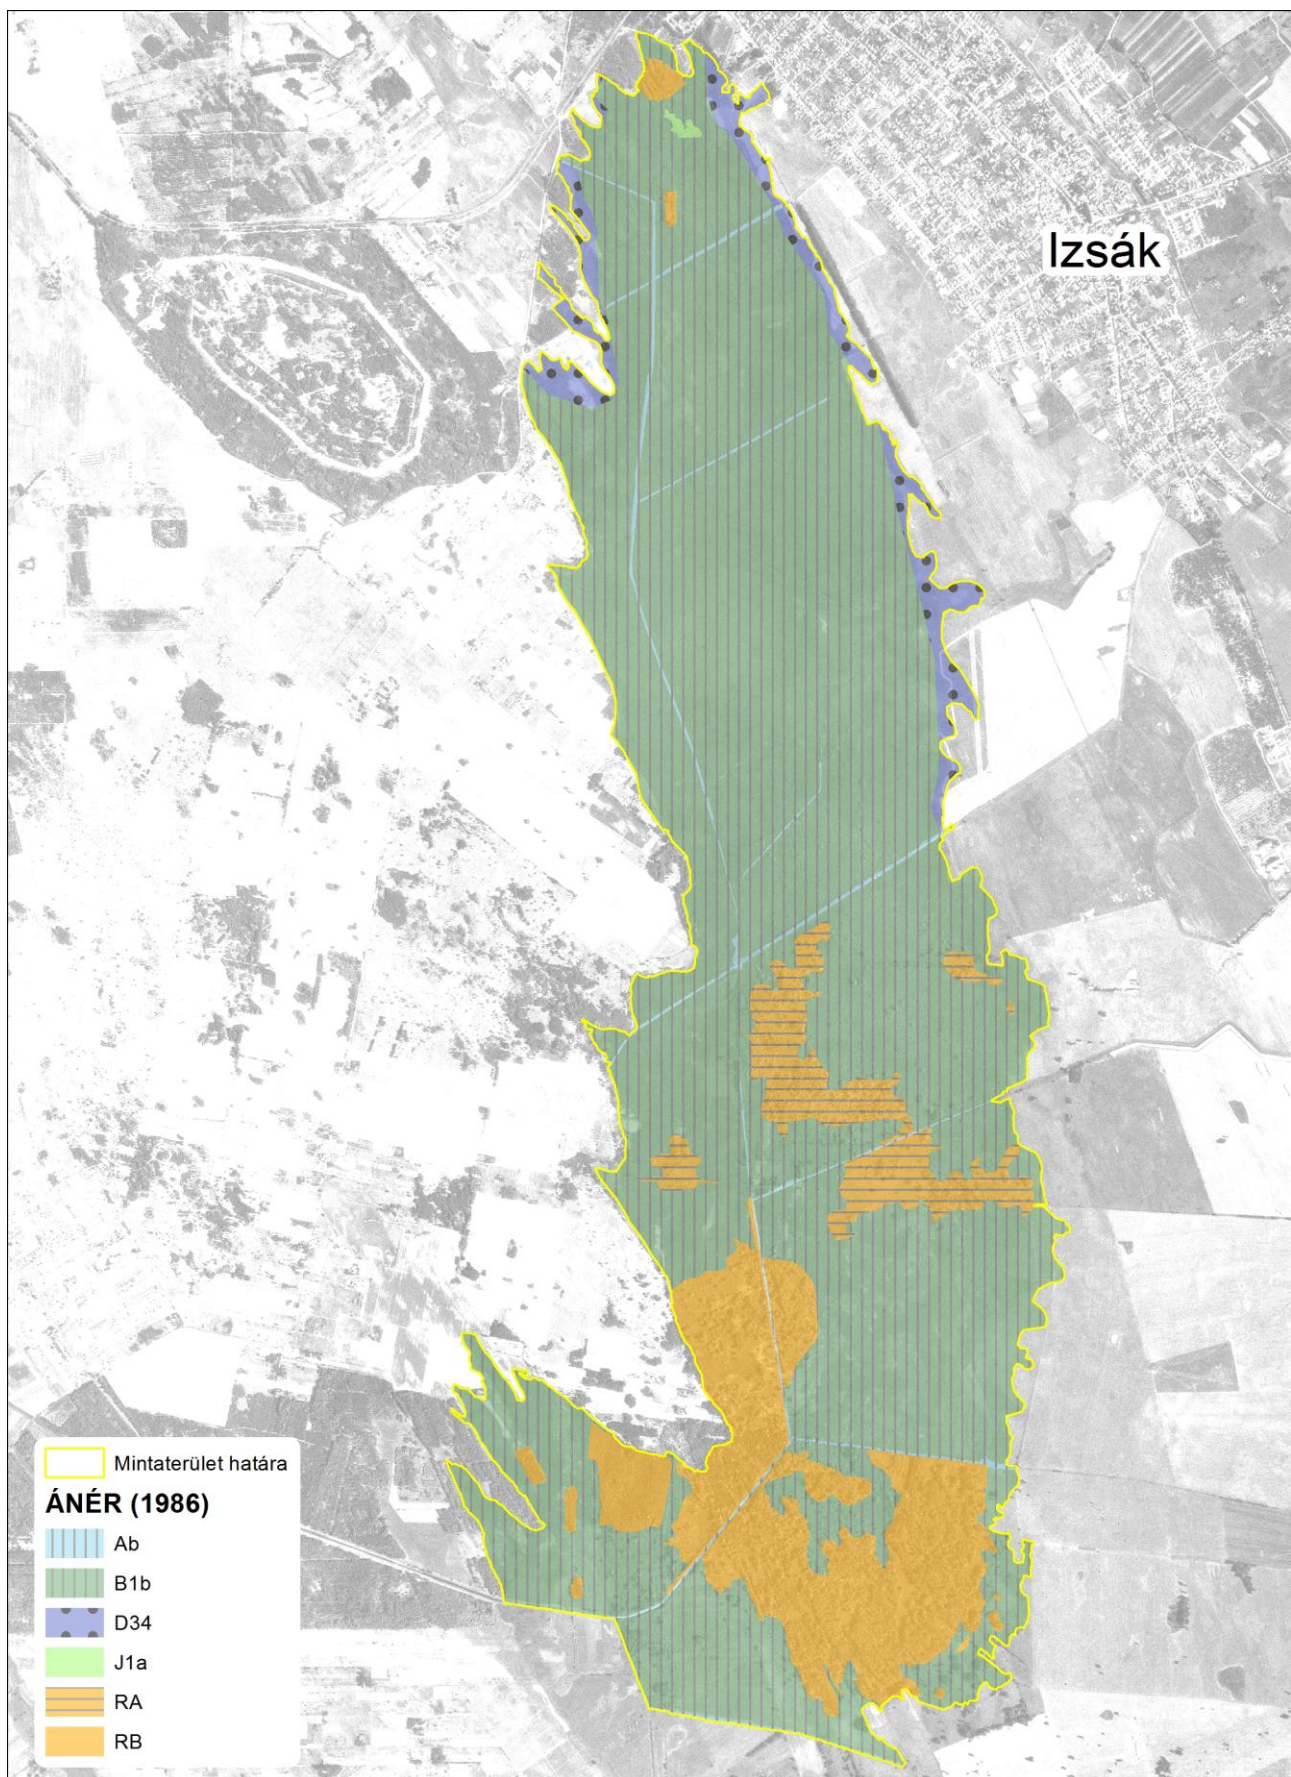
21. ábra: 1986-ban készült fotótérkép és a mintaterület származtatott élőhelytérképe

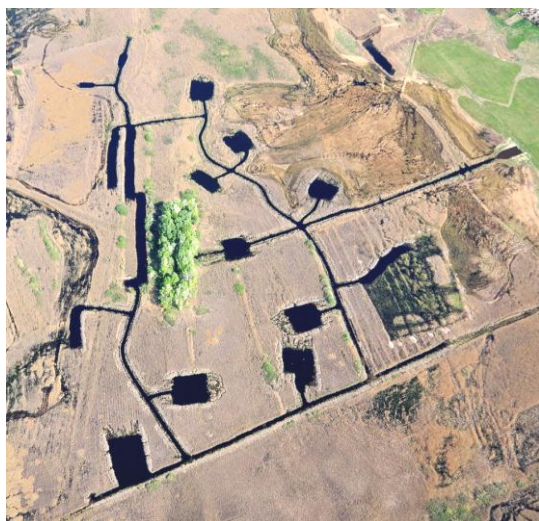
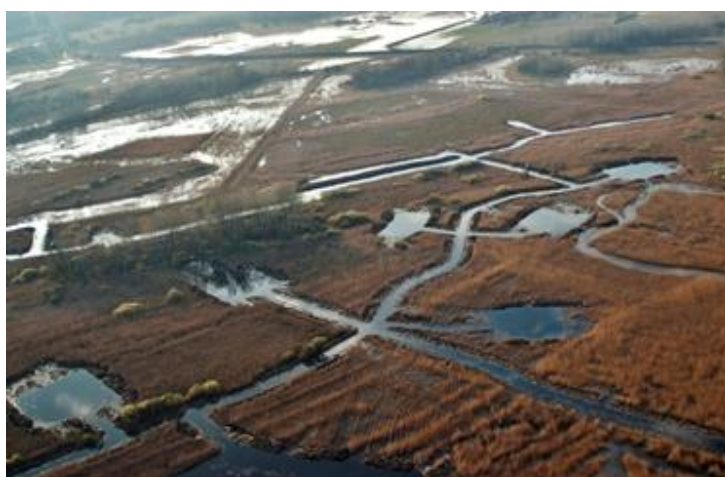
22. ábra: Tókás a Kolon-tóban (Fotó: Biró Csaba)

A rehabilitációs terület nagy része mély nyílt vízfelület, vagyis a vízzáró talajréteget kotort, illetve a legnagyobb tókája sekély nyílt vízfelület, amit víz alatti, mély nádvágással alakítottak ki.

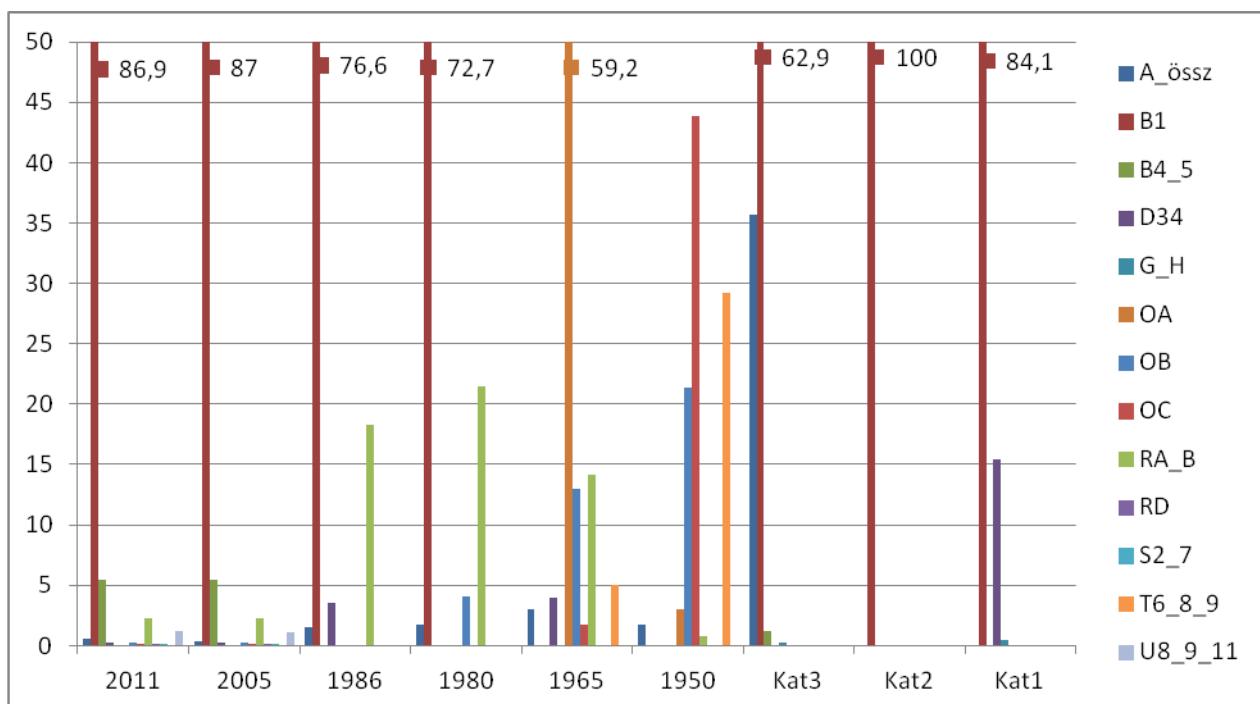
24. ábra: Az élőhelykategóriák területi megoszlása a származtatott élőhelytérképek alapján
