**AZ IZSÁKI KOLON-TÓ ÉLŐHELY-REKONSTRUKCIÓJÁNAK TÁJTÖRTÉNETI  
VONATKOZÁSAI ÉS MAKROFITON MONITORINGJA**

LANDSCAPE HISTORICAL ASPECTS AND MACROPHYTE MONITORING OF THE  
HABITAT RESTORATION ON THE LAKE KOLON AT IZSÁK

Készítette: Hollósi Aranka Zsófia

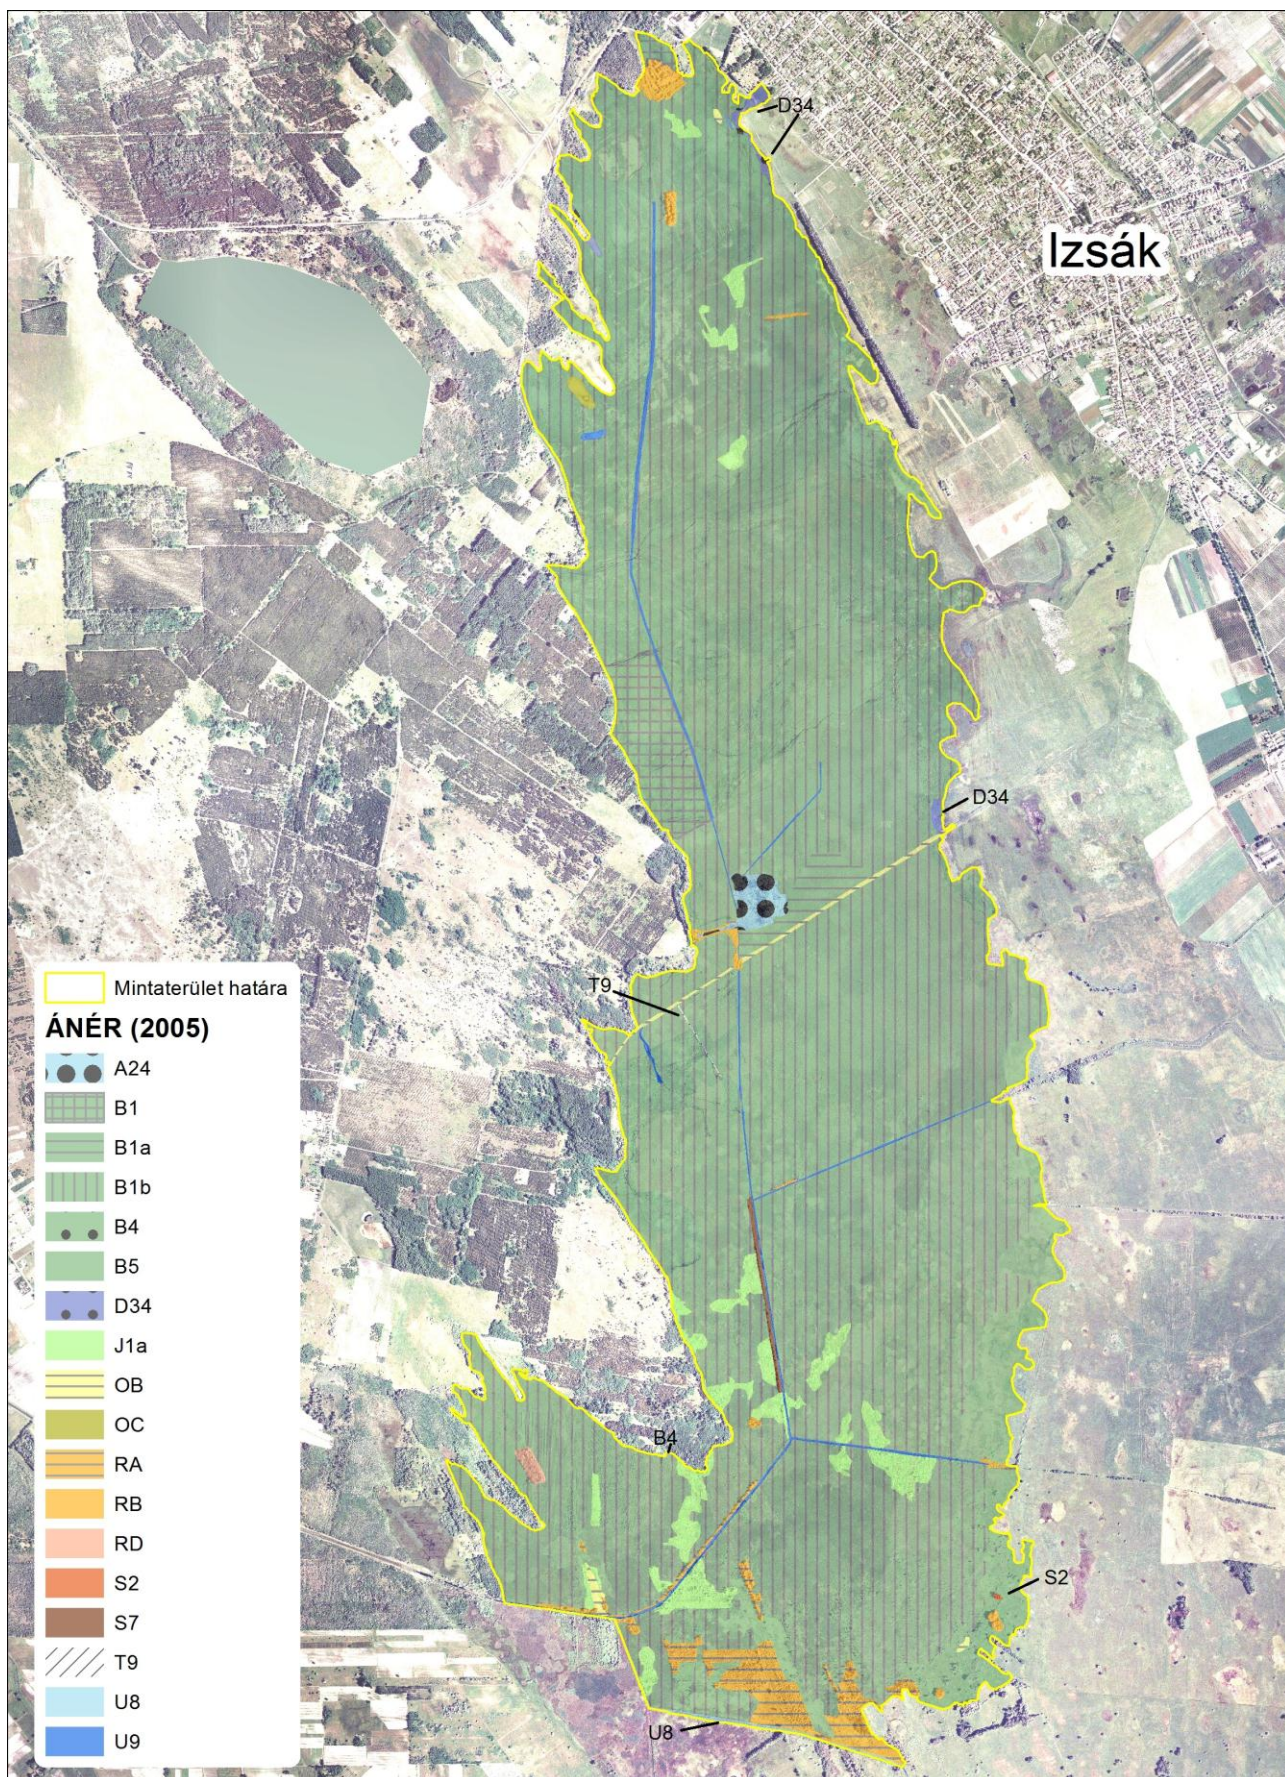
25. ábra: 2005-ben készült fotótérkép és a mintaterület származtatott élőhelytérképe

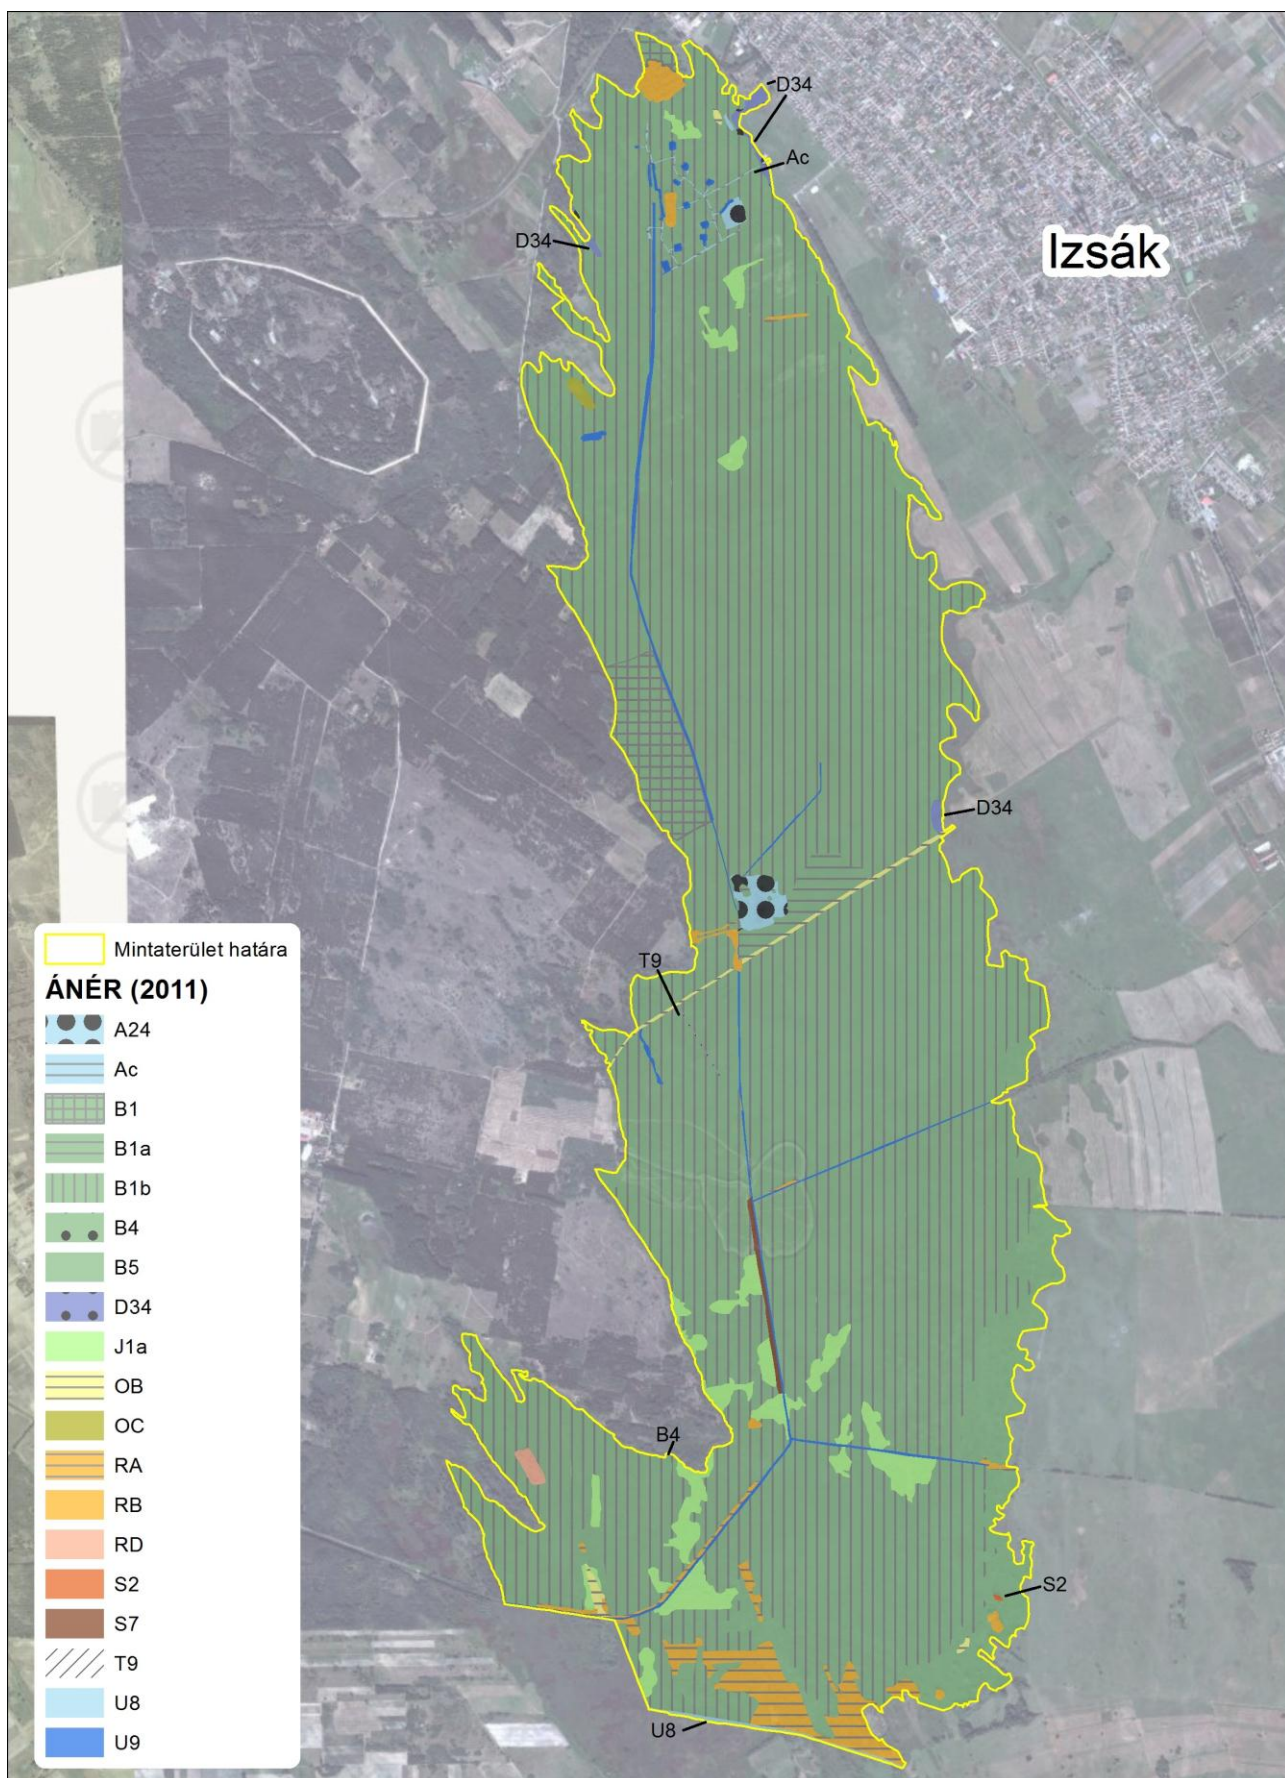
26. ábra: 2011-ben készült fotótérkép és a mintaterület származtatott élőhelytérképe

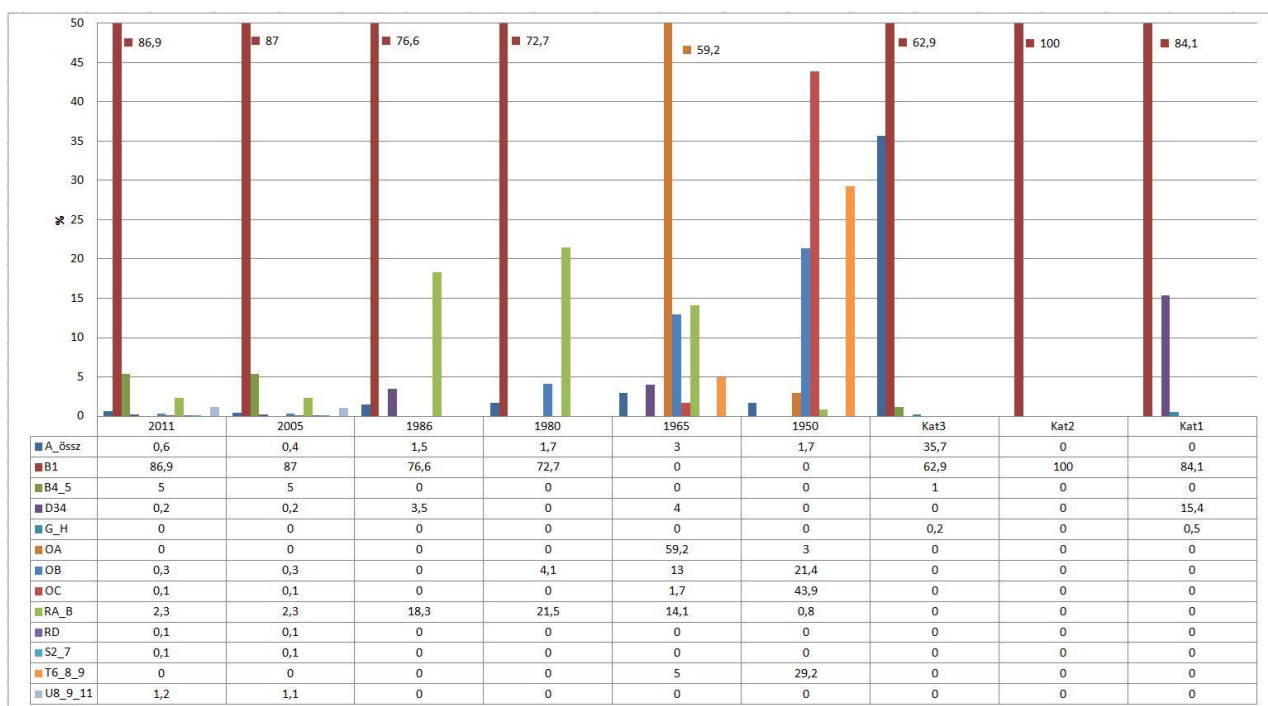
17. ábra: Az egyes élőhelycsoportok százalékos területi megoszlása a feldolgozott térképek adatai alapján

Összefoglalóan az I. Katonai Felméréstől kezdődően a tó élőhelytípusok szerinti alakulását és változását tekintve a nádas élőhelyek mindig dominánsan, 60-100 %-ban fedték a területet. Ez alól az 1950-es és 1965-ös légifelvételek adatai térnek el, ahol a sikeres lecsapolási munkálatoknak is köszönhetően jellegtelen száraz és félszáraz gyepek (OC), majd jellegtelen fátlan vizes élőhelyek (OA) váltották fel azt.

A Kolon-tó tájtörténeti elemzésében külön hangsúlyt fektettem a nyílt víz szerepére, annak eltűnésére, illetve újbóli megjelenésére az idők folyamán. A térképek feldolgozásából megállapítható, hogy a valamikori vizenyős, mocsaras tó területe mára a folyamatos emberi hatásoknak köszönhetően is összefüggő nádassá alakult (27. ábra). Azonban a faji- és élőhelydiverzitás érdekében a nádasok 10-20%-án szükséges a nyíltvizes foltok jelenléte és ezt segítette elő az élőhely-rehabilitációs munka. A térképeken is változást mutató nyílt vízfelületek kialakítása, valamint a vízszintszabályozás által kialakult nyíltvizes élőhelyek elősegítik a biológiai sokféleség megőrzését és növekedését a területen.

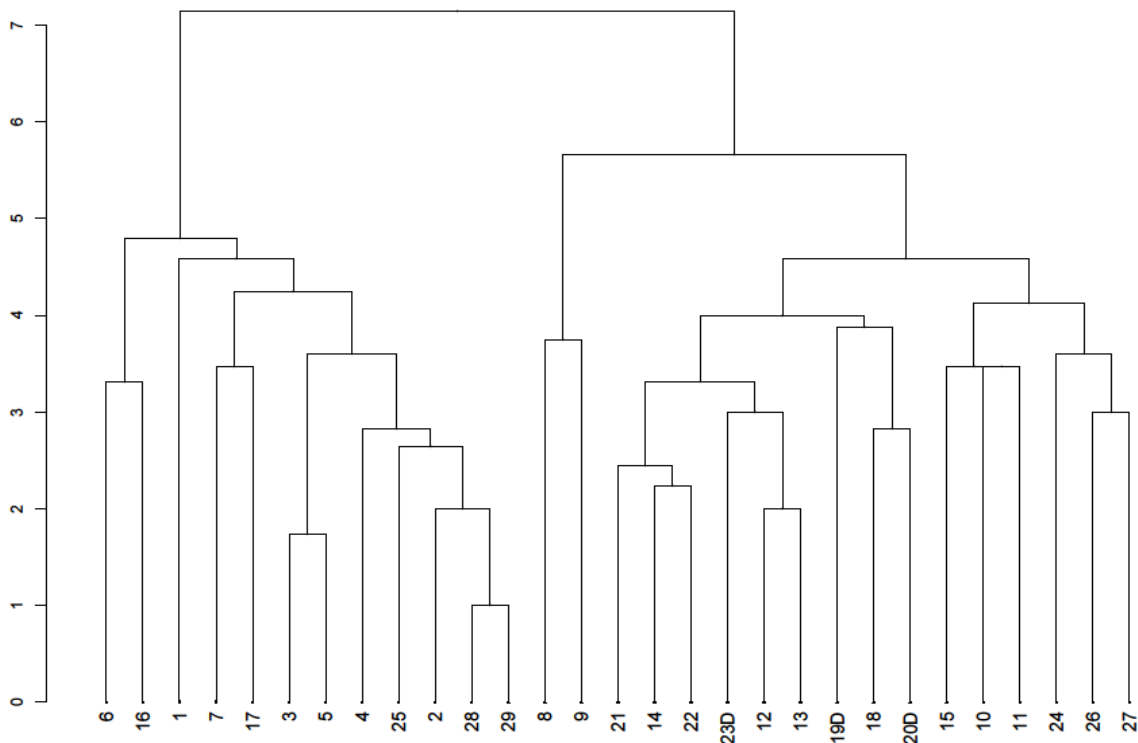
28. ábra: A csatornaszakaszok becsült növénytömegei alapján készült dendrogram

A szakaszok becsült növénytömegei alapján készített klaszteranalízis a közönséges rence tömeges előfordulási szakaszait különítette el, de jól látszik a 8. és 9. szakaszok különválása is, amelyek a legnagyobb mértékben tartalmazzák úszó nádszigeteket (28. ábra).

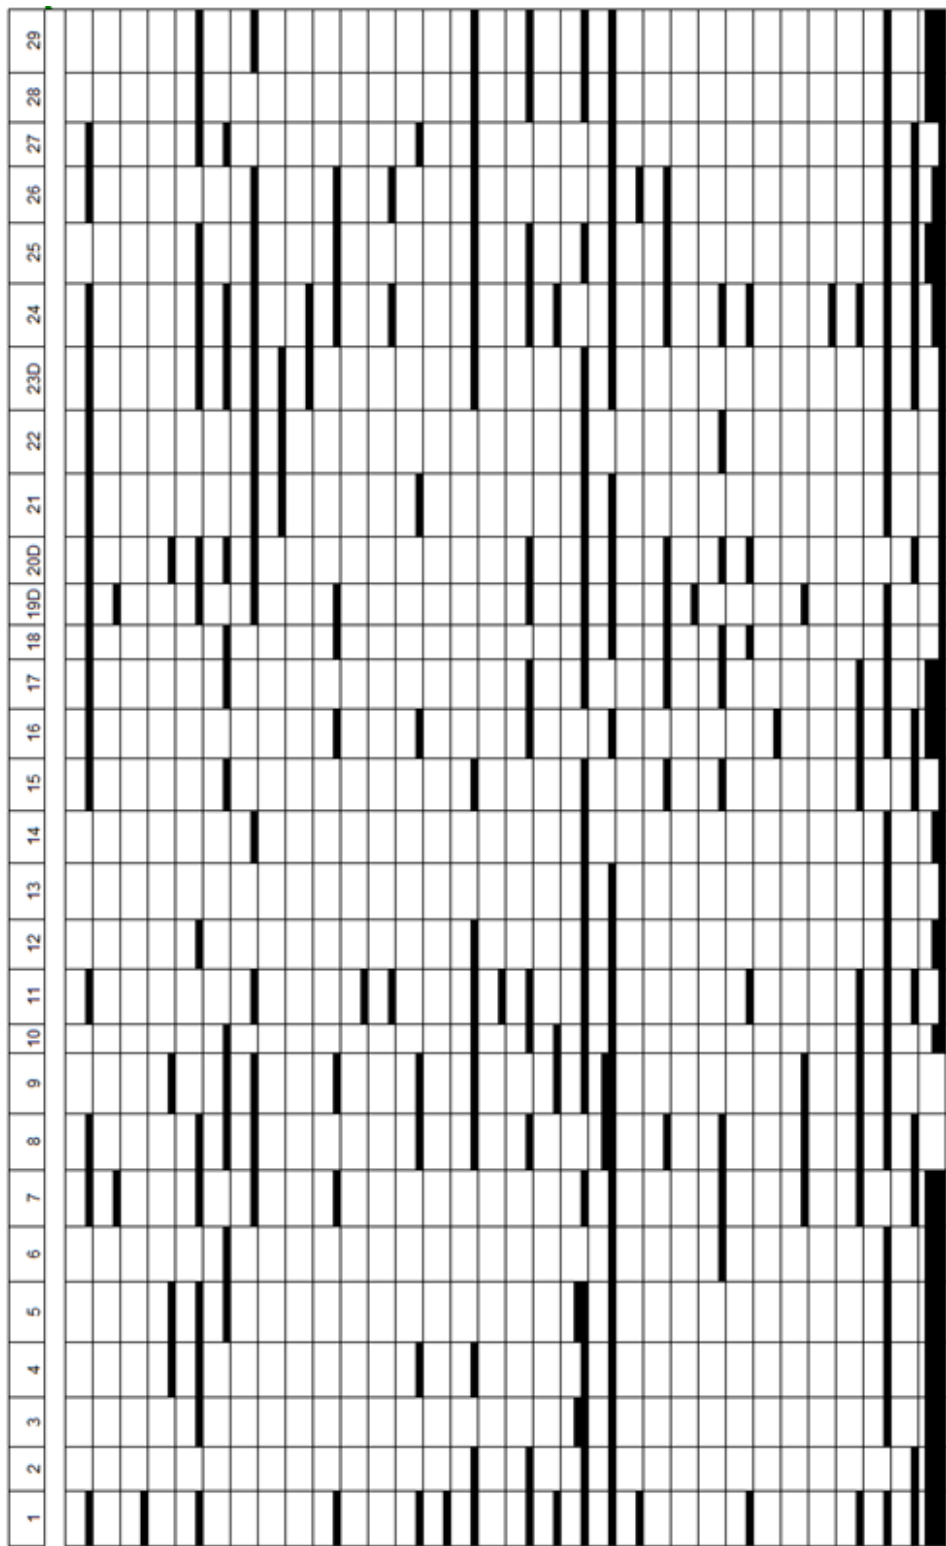
29. ábra: A csatorna szakaszok becsült növénytömegei alapján készült elterjedési diagram 2012

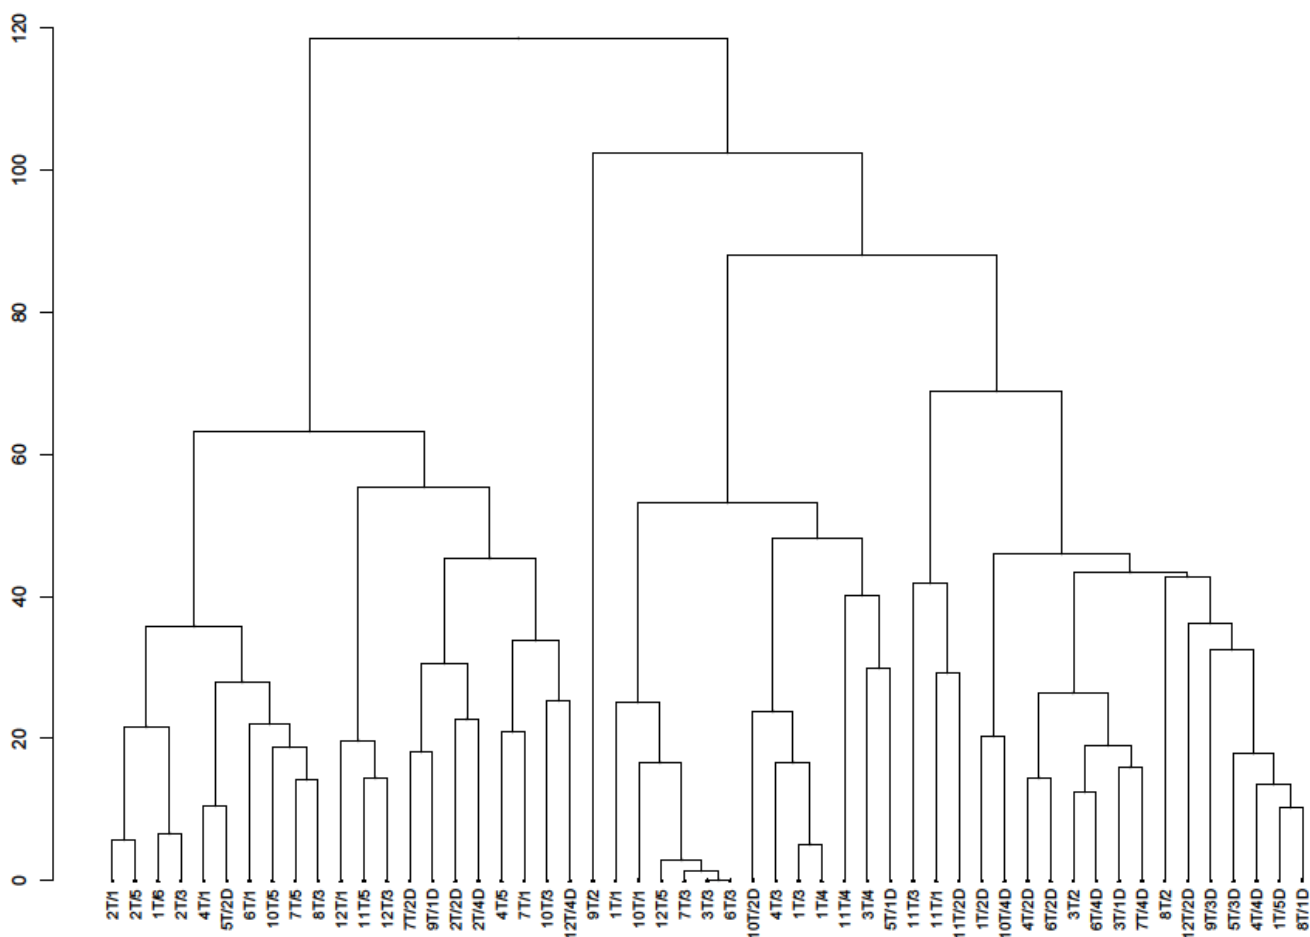
30. ábra: A tókás szegélyek felvételeinek dendrogramja

A hierarchikus klaszteranalízis (30. ábra) a depóniaként használt szegélyek elválását mutatja. A depóniakon a sédkender (*Eupatorium cannabinum*), a betyárkóró (*Erigeron canadensis*), a hamvas fűz (*Salix cinerea*), a fehér nyár (*Populus alba*) és a sövényuszák (*Calystegia sepium*) fajok voltak a jellemzőek. Ebből következtethetünk arra, hogy a depóniák megtelepedési lehetőségül szolgálnak közönséges gyomfajok és nedves élőhelyek pionír fafajai számára.
